RAPORT DE EXPERTIZA TEHNICĂ

CONSOLIDARE CORP DRUM DN 57 B, km 8+850 DR

Contract 550 / 135 din 15.05.2019

**Iulie
2019**

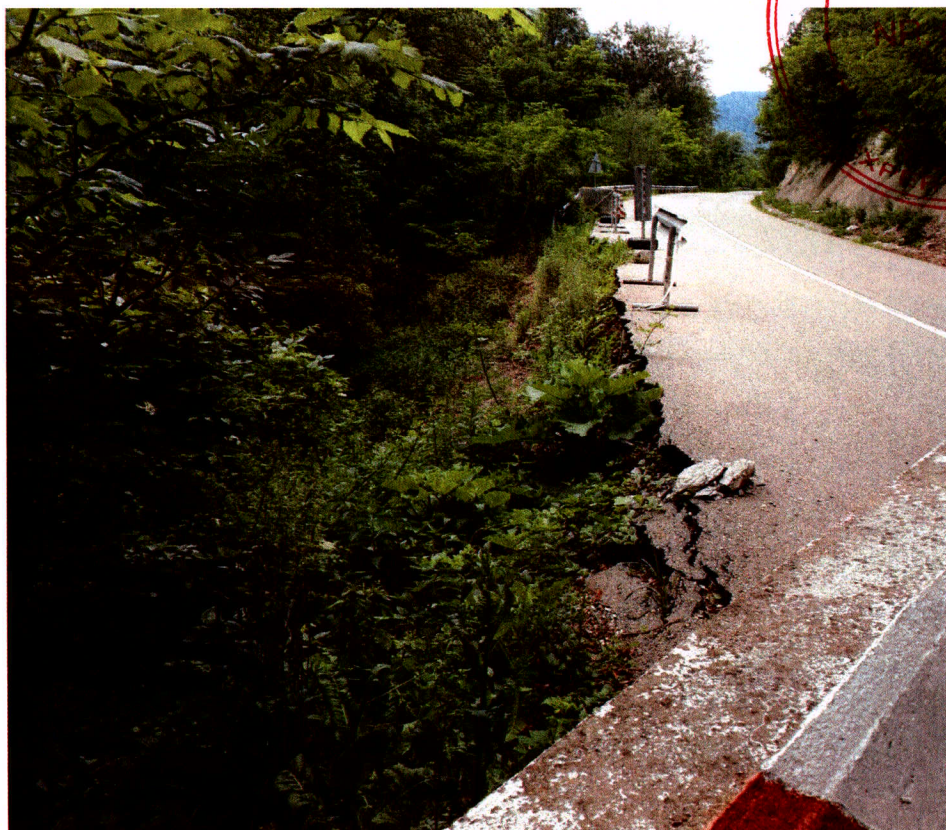
Figura 1

Alunecarea s-a produs pe o lungime de cca. 25 m antrenând o fâșie din mixtura asfaltică a carosabilului cu o lățime de circa 70...80 cm inclusiv bancheta de pământ adiacentă drumului.

Lățimea relativ redusă a volumului de pământ care și-a pierdut stabilitatea se datorează faptului că materialul din care este alcătuit taluzul este format din blocuri de piatră cu interspațiile umplute cu pietriș cu nisip precum și faptului că panta taluzului din dreapta DN 57 B la km 8+850 este foarte abruptă, unghiul de înclinare al acesteia față de orizontală fiind de ordinul 75°...80°.

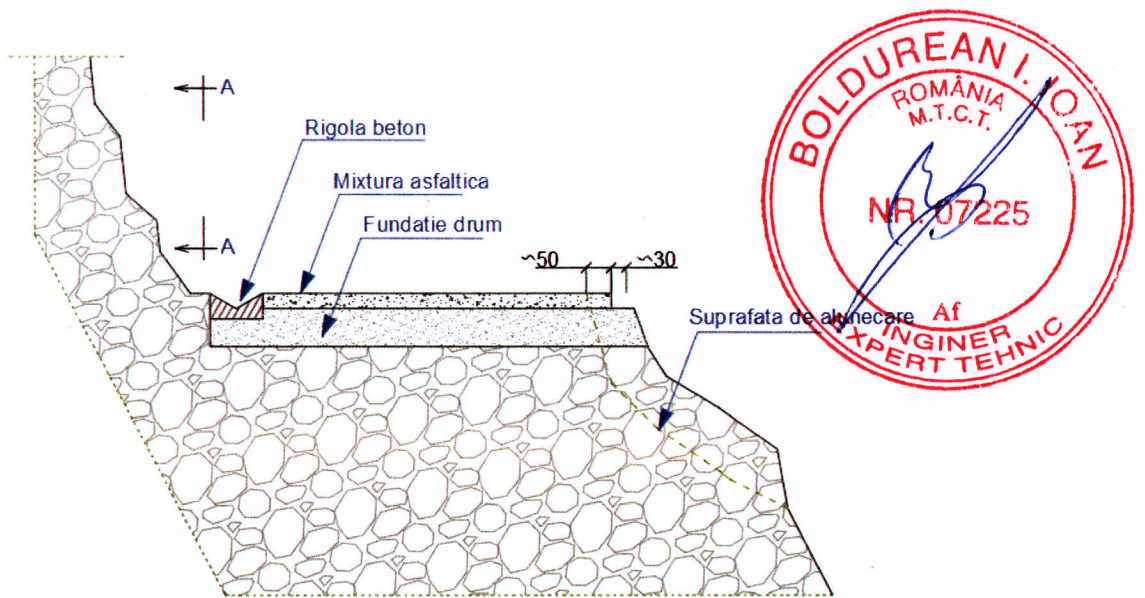
Figura 2

Alunecarea care se analizează în prezenta Expertiză Tehnică este o alunecare de tip *alunecare cu o formă oarecare* care poate fi asimilată cu o *alunecare de translație*, acest tip de alunecare datorându-se naturii eterogene a taluzului alcătuit din bolovăniș și fragmente de rocă împănate cu un material granular mai fin format din nisipuri cu pietriș.

În Figurile 2 și 3 sunt prezentate detalii privind modul de producere al alunecării investigate.

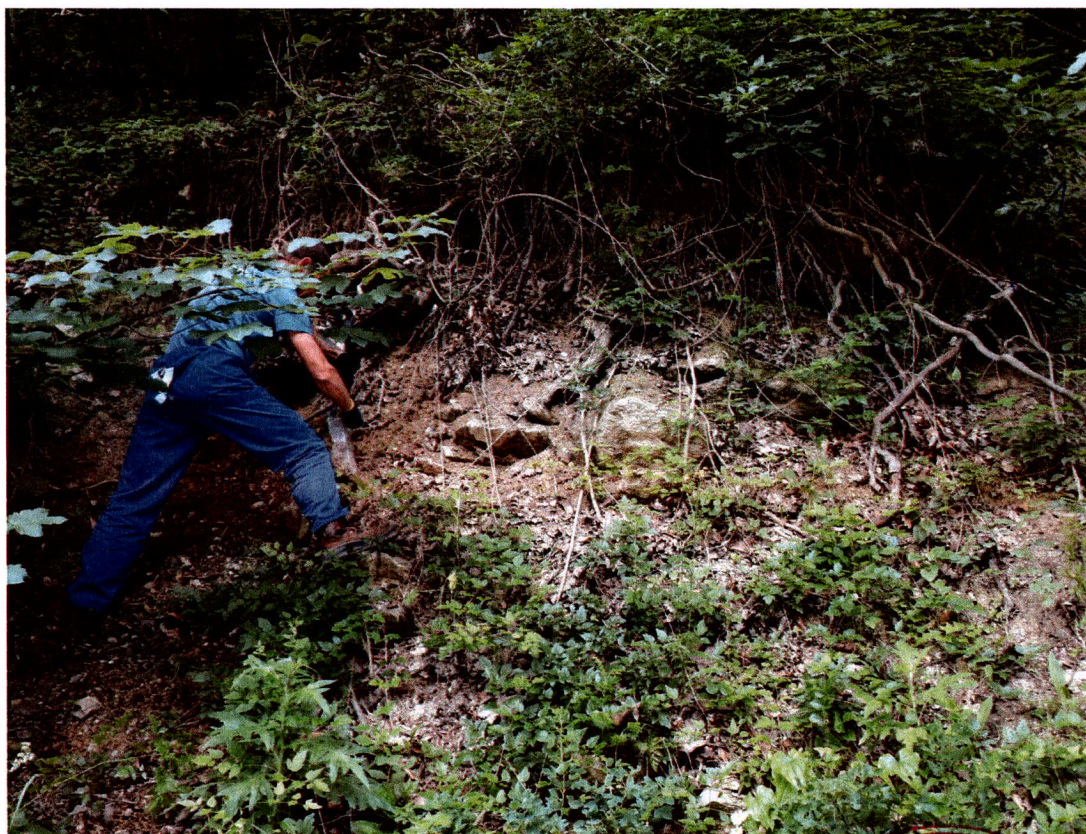
Figura 4

Natura terenului din zonă este evidențiată în Figura 2 prin vedere A-A prezentată în continuare (Figura 4):

Versantul atât din amonte cât și cel din aval de drum, este alcătuit dintr-o rocă fragmentată din bolovăniș și grohotiș, spațiile dintre fragmentele de rocă fiind umplute cu material granular mărunț alcătuit din nisip și pietriș. Detalii privind compoziția granulometrică a acestui material granular sunt prezentate în Studiul Geotehnic elaborat pentru acest amplasament.

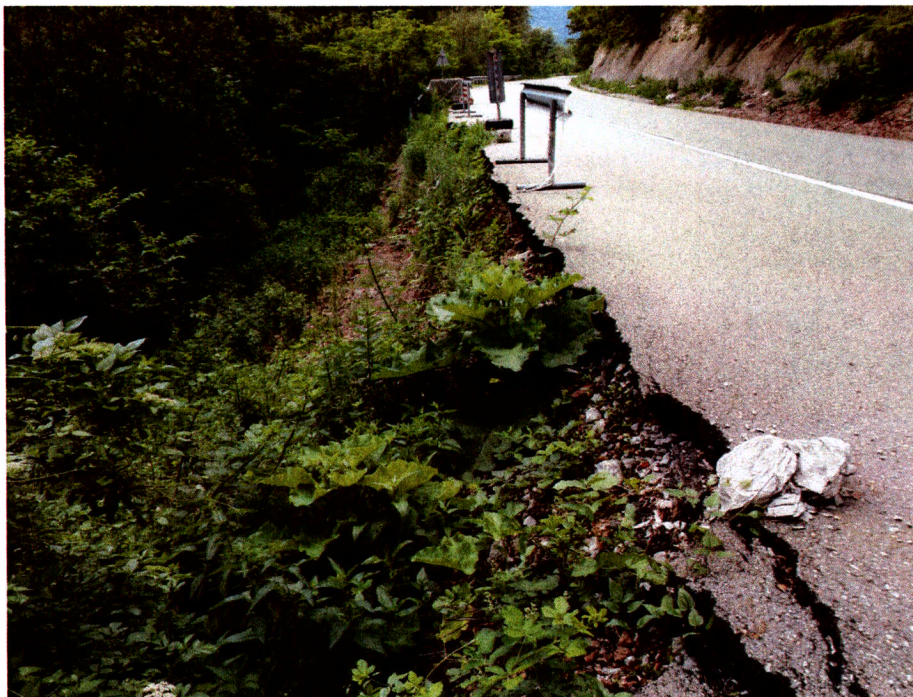
Figura 5

Alunecarea s-a produs pe o direcție liniară afectând numai o fâșie cu lățime redusă din terasamentul DN 57B.

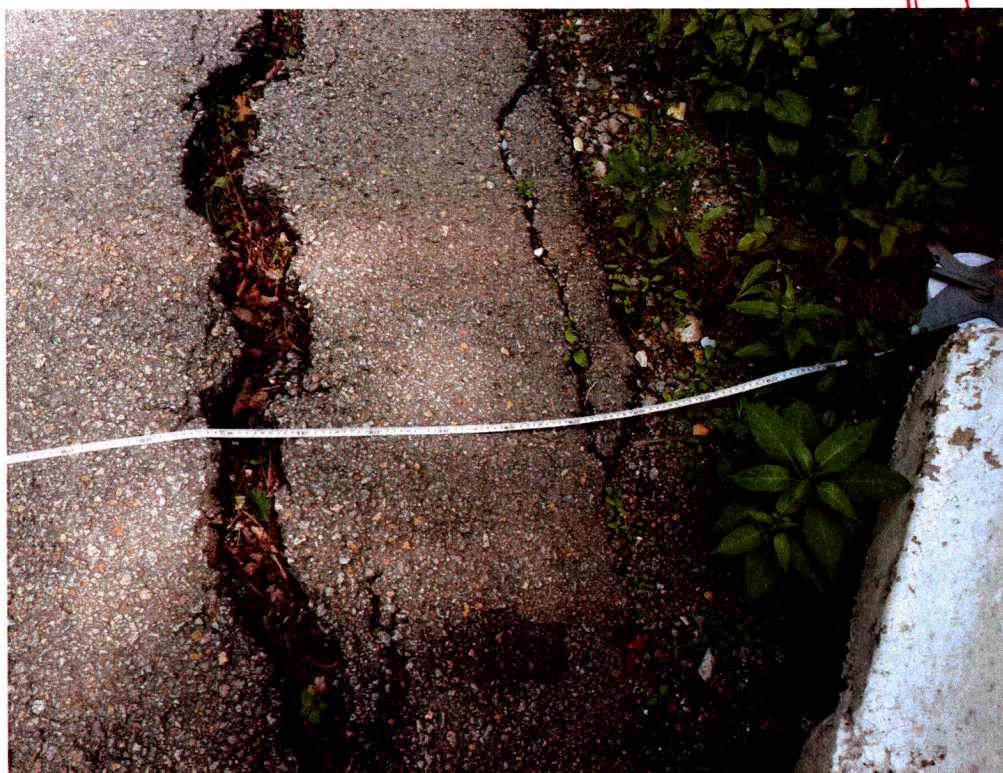
Figura 6

Lățimea fâșiei este de circa 70...80 cm cuprinzând o fâșie de circa 50 cm de mixtură asfaltică precum și circa 20...30 cm din bancheta aferentă drumului (Figura 6).

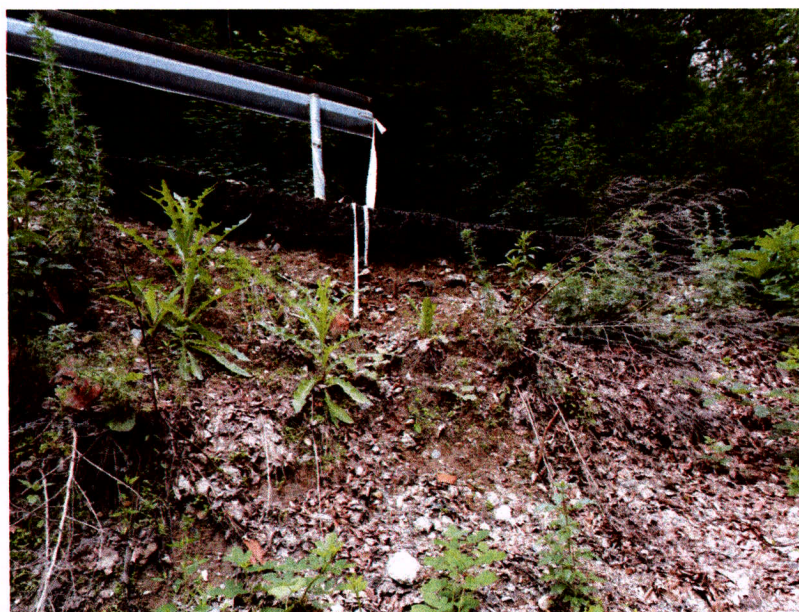
În Figura 7 se prezintă un detaliu al suprafeței de alunecare marcat cu vederea B-B în Figura 3.

Pe verticală deplasarea în jos a volumului de pământ alunecat a fost de circa 3,00 m dar lungimea taluzului adiacent drumului din zona respectivă este mult mai mare. În aceste condiții masa de pământ alunecată se află într-un echilibru destul de instabil chiar dacă în decursul anului scurs de la momentul producerii alunecării până în prezent nu s-au produs alte deplasări ale ebulmentului.
