EXPERTIZĂ TEHNICĂ POD PE DN 66A KM 34+395

BENEFICIAR: COMPANIA NATIONALA DE ADMINISTRARE A
INFRASTRUCTURII RUTIERE S.A.

2. RAPORT DE EXPERTIZA TEHNICA

Sectorul DN 66A Aninoasa – Câmpul lui Neag administrat de Secția Drumuri Naționale Deva, traversează râul Jiul de Vest la km 34+395, în apropierea localității Câmpul lui Neag, județul Hunedoara printr-un pod cu o deschidere de 24,00 m.

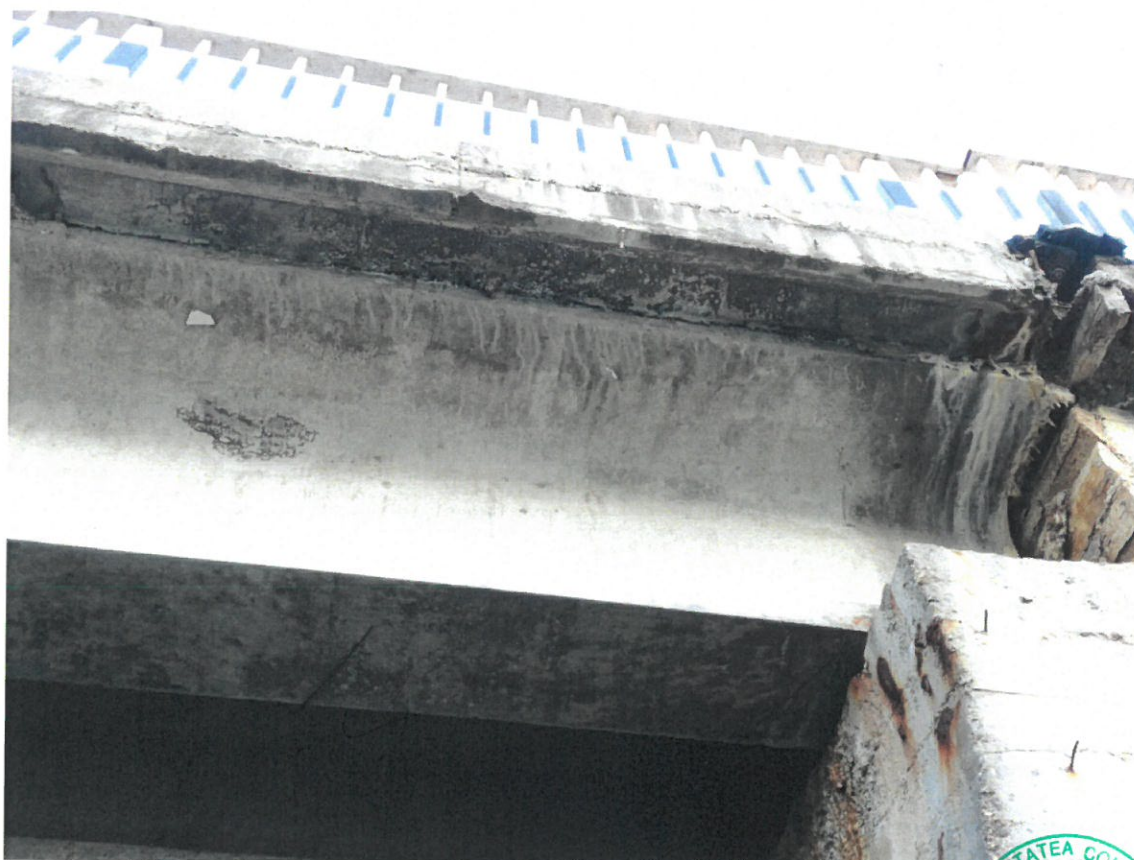
1. Armături fără strat de acoperire (**foto nr. 1**).
2. Beton degradat prin coroziune cu reducerea secțiunii elementului (**foto nr. 2**).
3. Coroziunea armăturii, pete de rugină la nivelul suprastructurii (**foto nr. 2**).
4. Defecte de suprafață ale feței văzute (culoare neuniformă, pete negre, impurități, pete de rugină, aspect prăfuit, imperfecțiuni geometrice, aspect macroporos, agregate la suprafață. (**foto nr. 3**).
5. Infiltrații, eflorescențe la nivelul grinzii parapetului și la intradosul plăcii (**foto nr. 4**).

Foto nr. 1 - Armături fără strat de acoperire

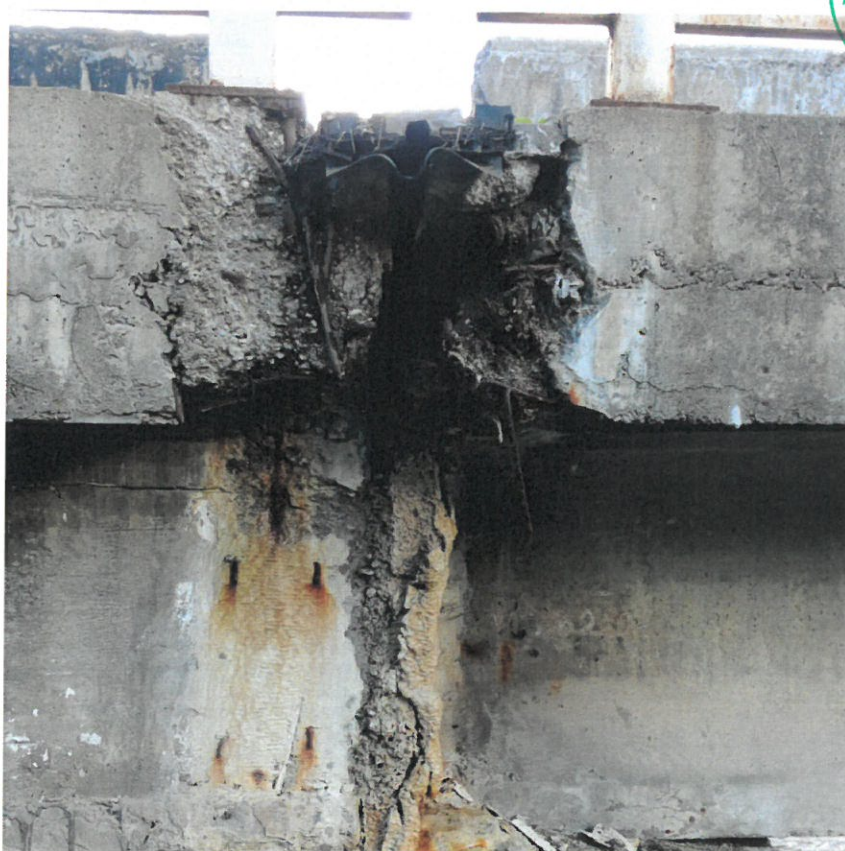
Foto nr. 2 – Beton degradat prin coroziune cu reducerea secțiunii elementului

- ❖ Se demoleaza betonul degradat si se curata armaturile corodate prin sablare;
- ❖ Se inlocuiesc armaturile la care diametrul s-a redus cu 20%, prin operatia de sablare;

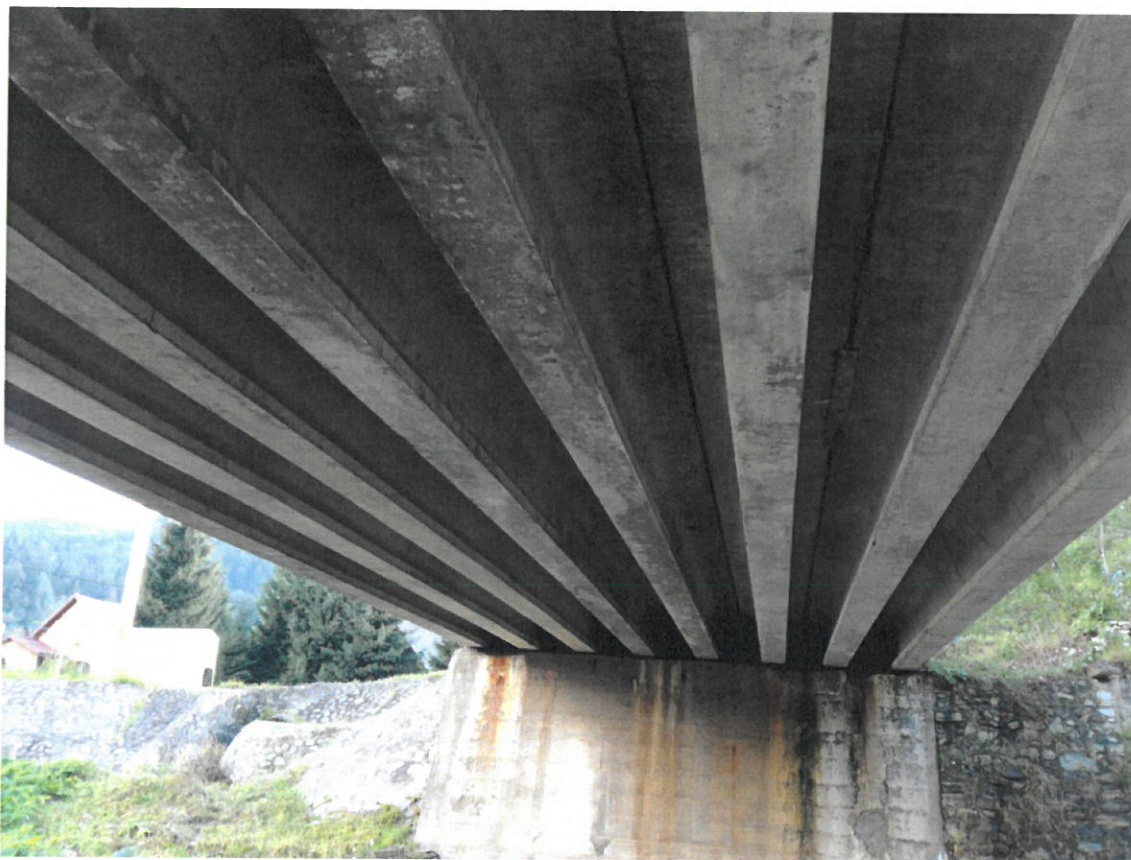
Foto nr. 3 – Defecte de suprafață ale feței văzute (culoare neuniformă, pete negre, impurități, pete de rugină, aspect prăfuit, imperfecțiuni geometrice, aspect macroporos, agregate la suprafață).

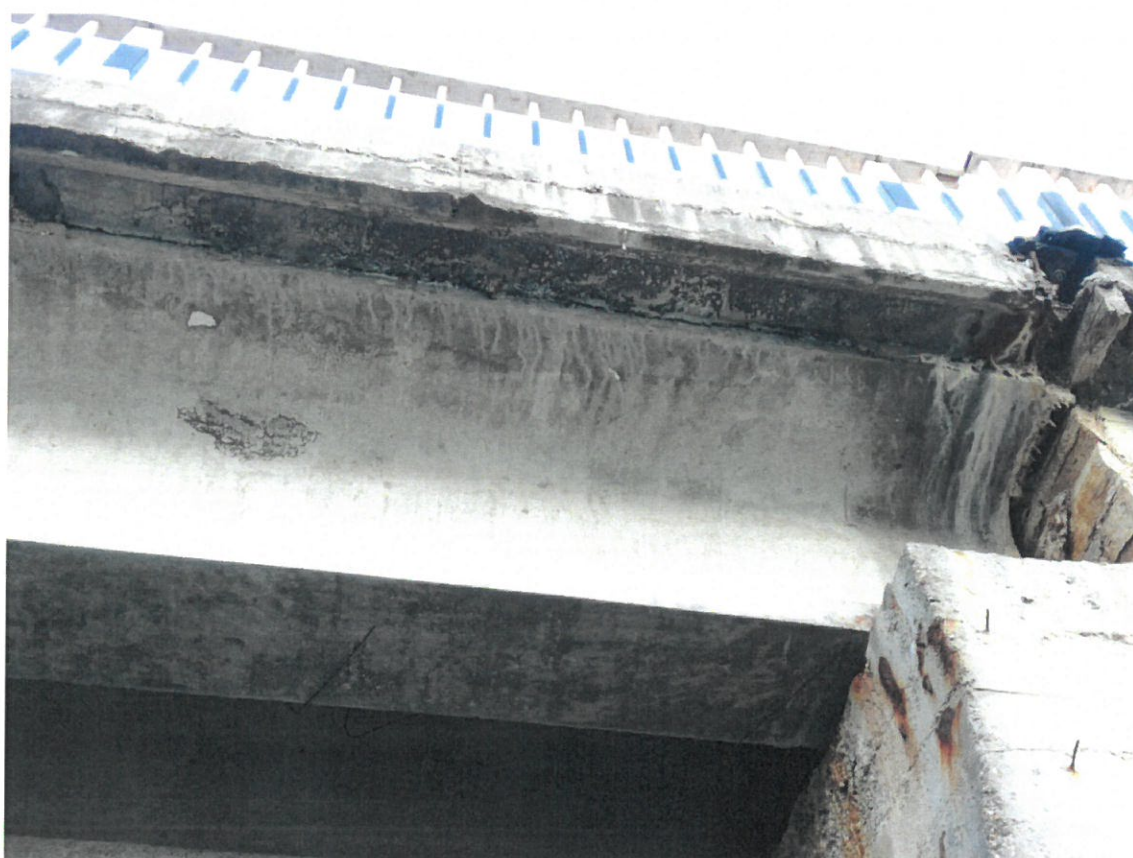
Foto nr. 4 – Infiltrații, eflorescențe la nivelul grinzii parapetului și la intradosul plăcii

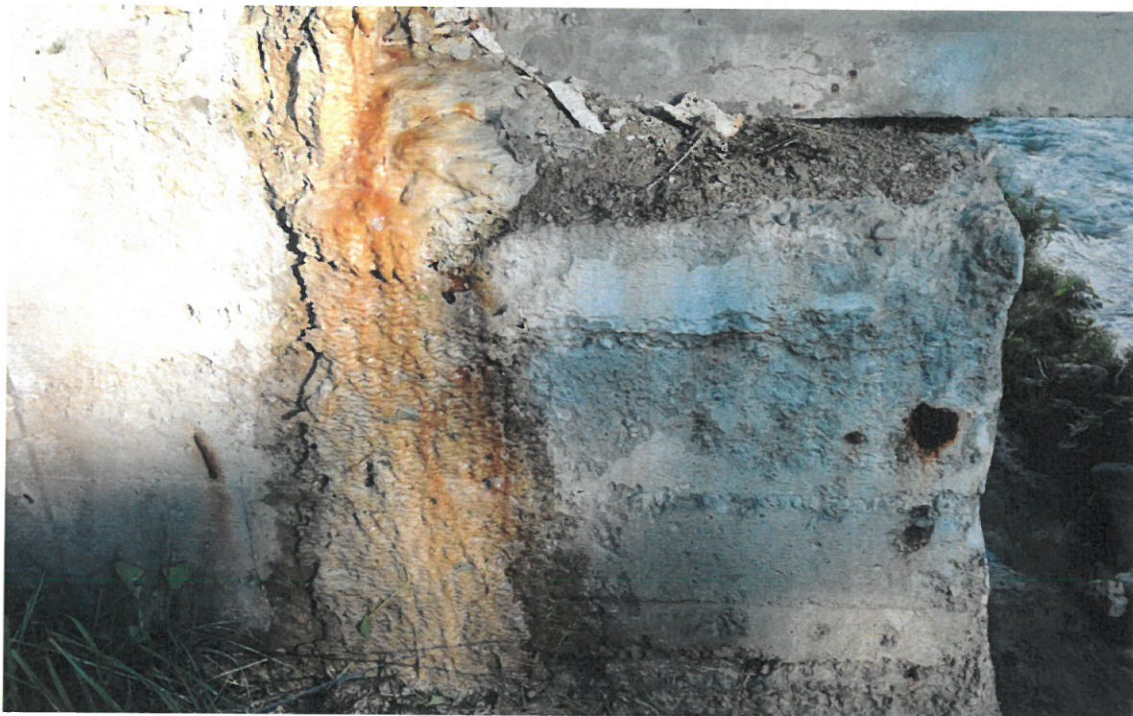
1. Aparare de reazem înglobate în praf și murdărie, nefuncționarea corespunzătoare a acestora (**foto nr. 5**).
2. Blocarea aparatelor de reazem (blocarea deplasării suprastructurii datorită depunerilor și degradării betonului din zidul de garda) (**foto nr. 6**).

Foto nr. 5 - Aparate de reazem înglobate în praf și murdărie, nefuncționarea corespunzătoare a acestora

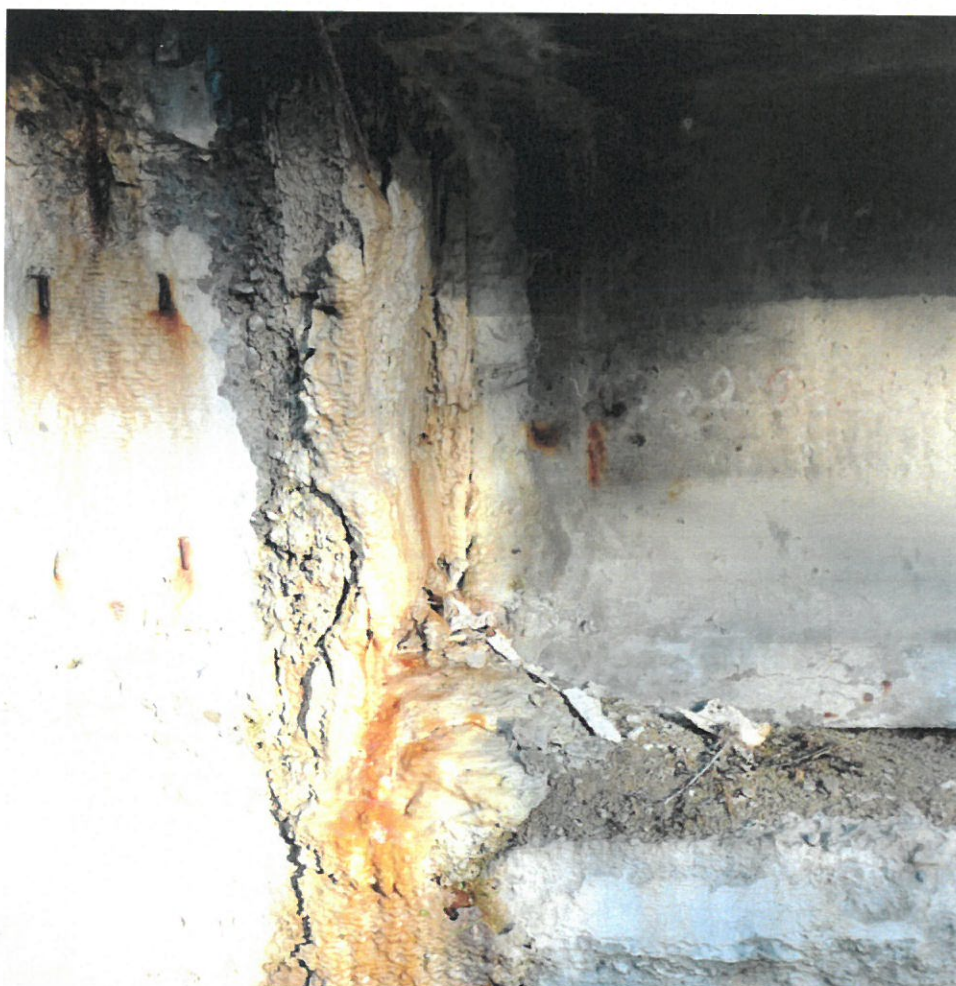
Foto nr. 6 – Blocarea aparatelor de reazem (blocarea deplasării suprastructurii datorită depunerilor și degradării beronului din zidul de gardă)

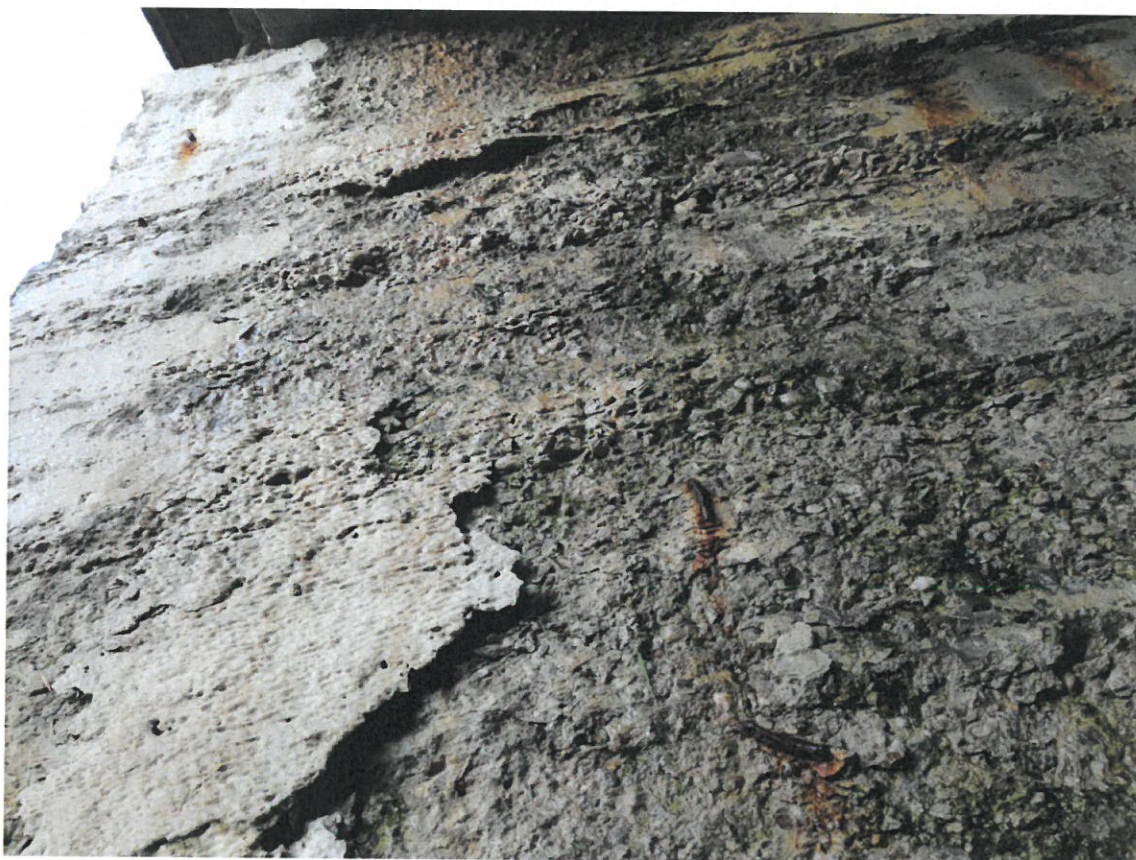
3. Beton cu aspect friabil și/sau zone din beton exfoliat.
4. Beton degradat prin carbonatare, apariția de stalactite și/sau draperii (**foto nr. 7**).
5. Cumularea la un element al structurii a mai multor degradări (coroziunea betonului și a armăturii, exfoliere, fisuri, crăpături, striviri) care se manifestă prin modificarea formei elementului și a proprietăților fizico-mecanice ale materialelor (**foto nr. 8**).

Foto nr. 7 – Beton degradat prin carbonatare, apariția de stalactite și/sau draperii

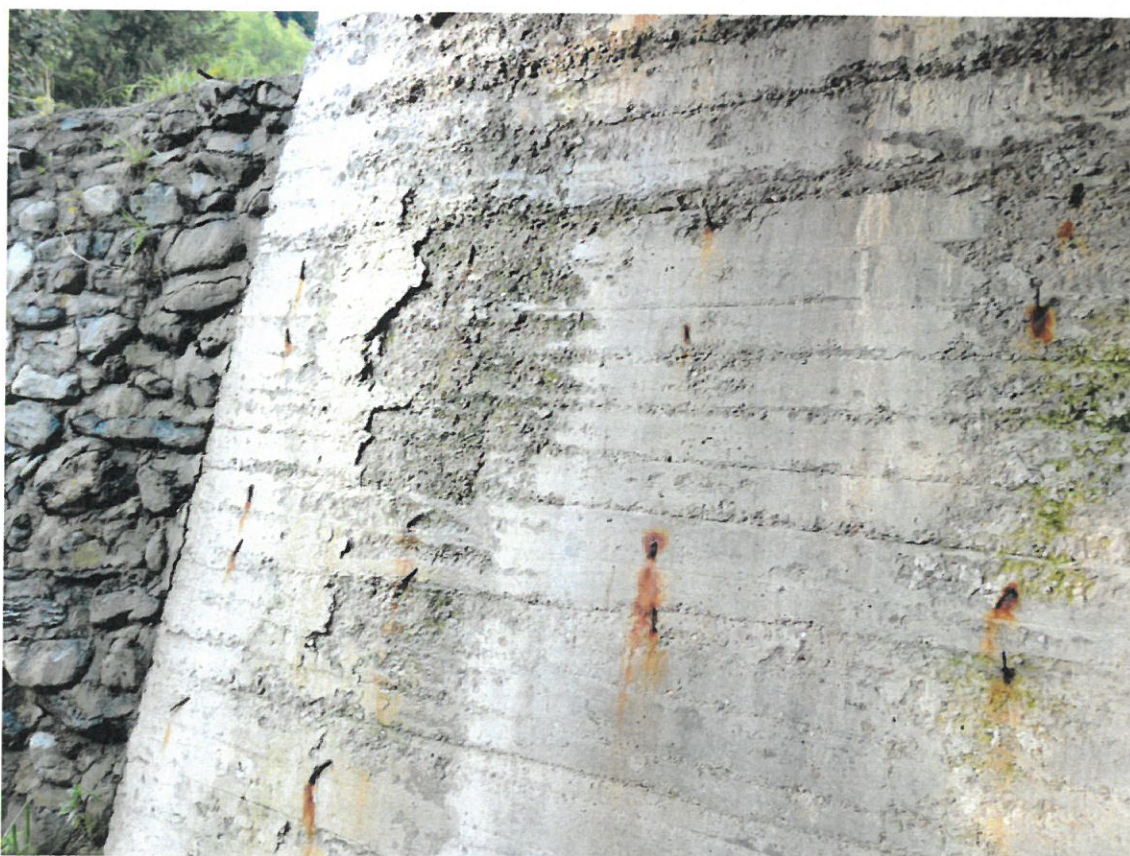
Foto nr. 8 – Cumularea la un element al structurii a mai multor degradări (coroziunea betonului și a armăturii, exfoliere, fisuri, crăpături, striviri) care se manifestă prin modificarea formei elementului și a proprietăților fizico-mecanice ale materialelor

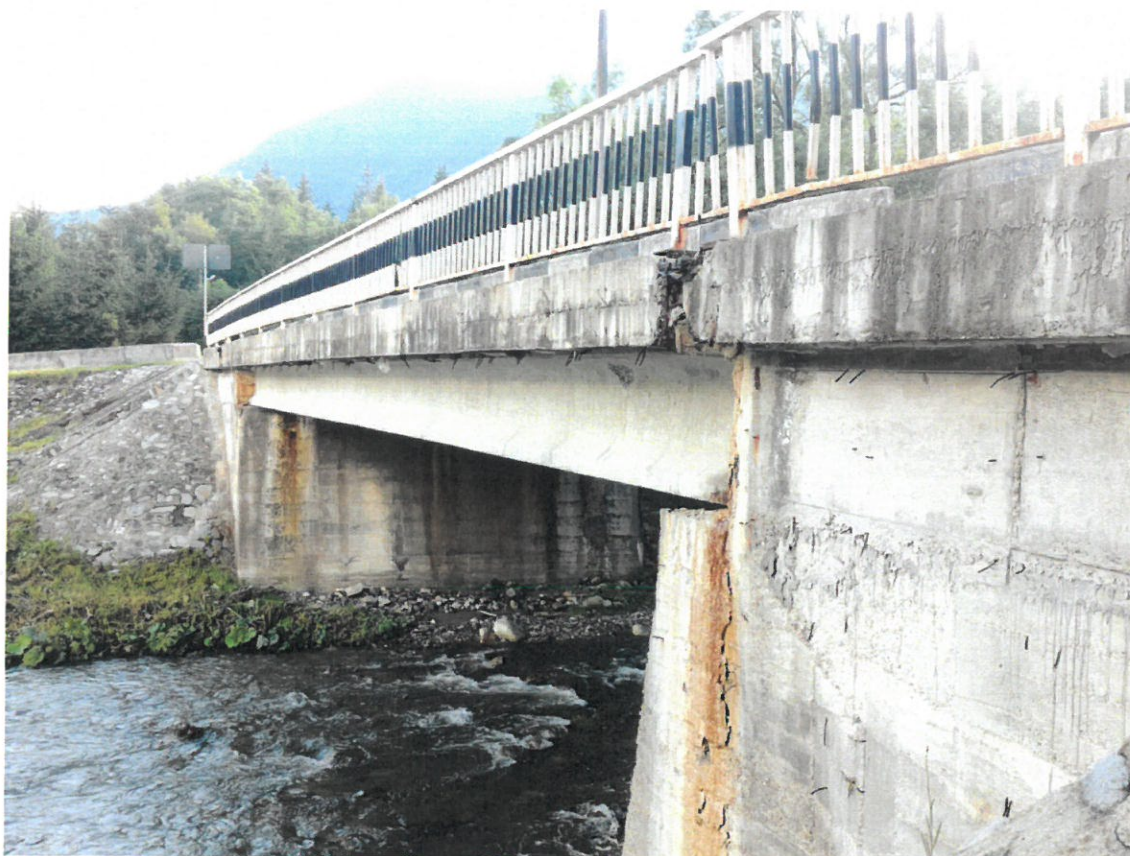
Foto nr. 9 – Lipsa dispozitivelor de protecție la acțiuni seismice

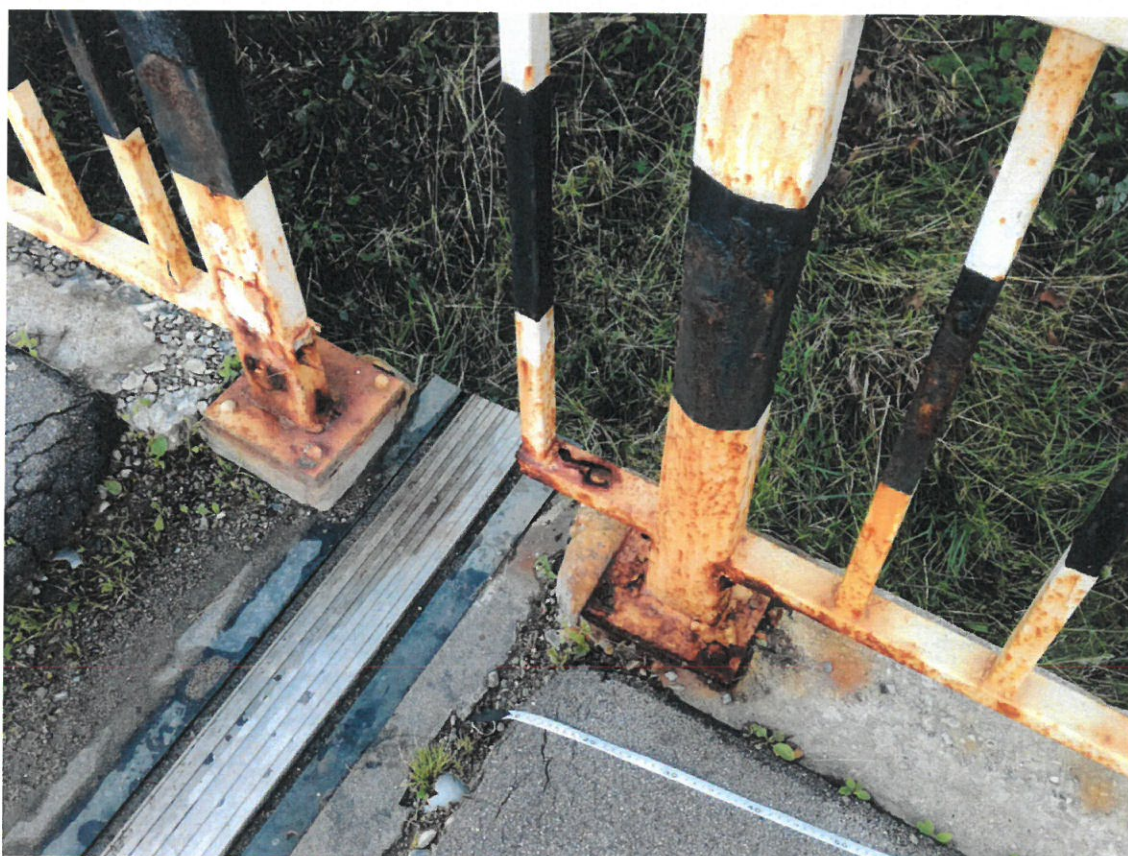
Foto nr. 10 – Coroziunea avansată a stâlpului metalic al parapetului în zona de contact cu betonul, fixarea necorespunzătoare a parapetului de siguranță și/sau număr insuficient de șuruburi de înădire

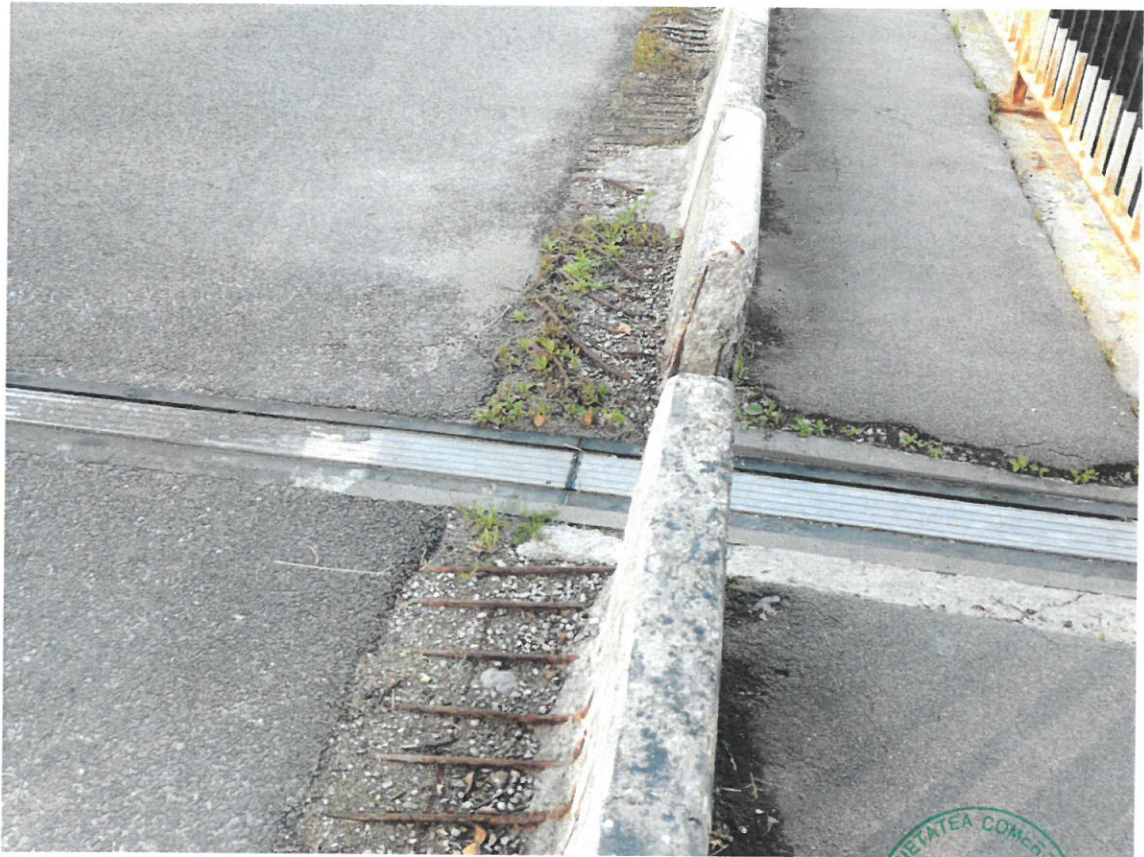
Foto nr. 11 – Degradarea sau dislocarea bordurilor

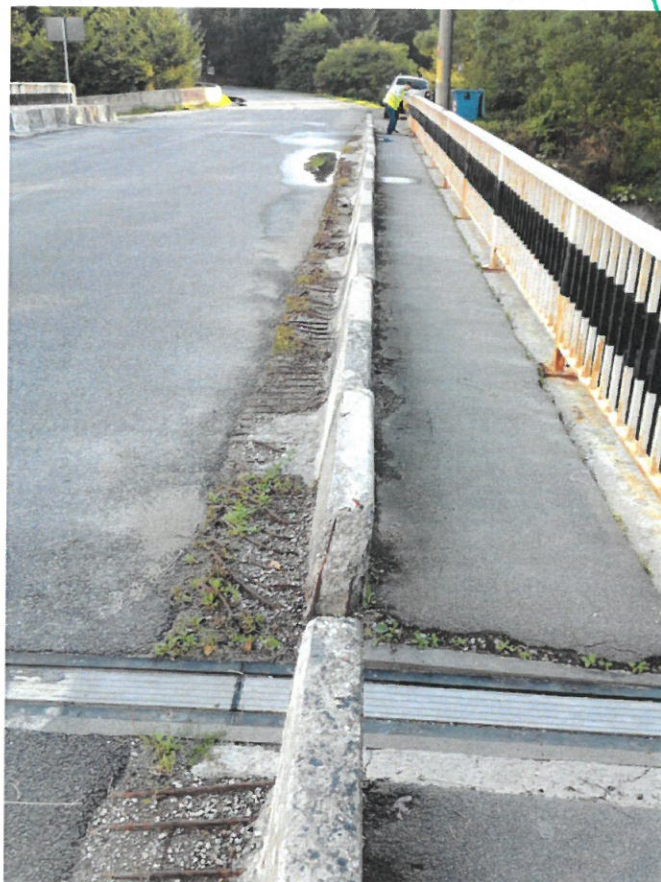
Foto nr. 12 – Denivelări ale căii pe pod, care favorizează sporirea efectului dinamic: vâluriri, refulări, fâgașe, praguri, gropi

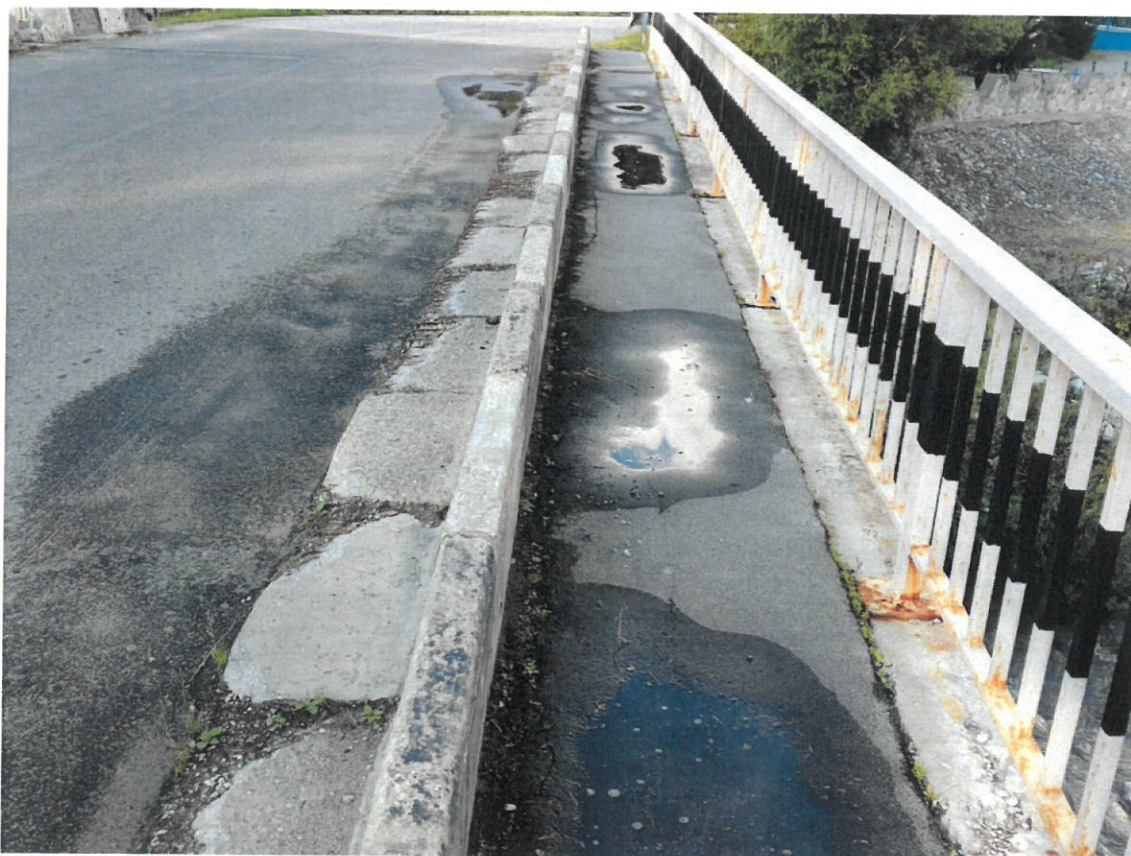
Foto nr. 14 – Neasigurarea pantei de scurgere a apelor pe pod

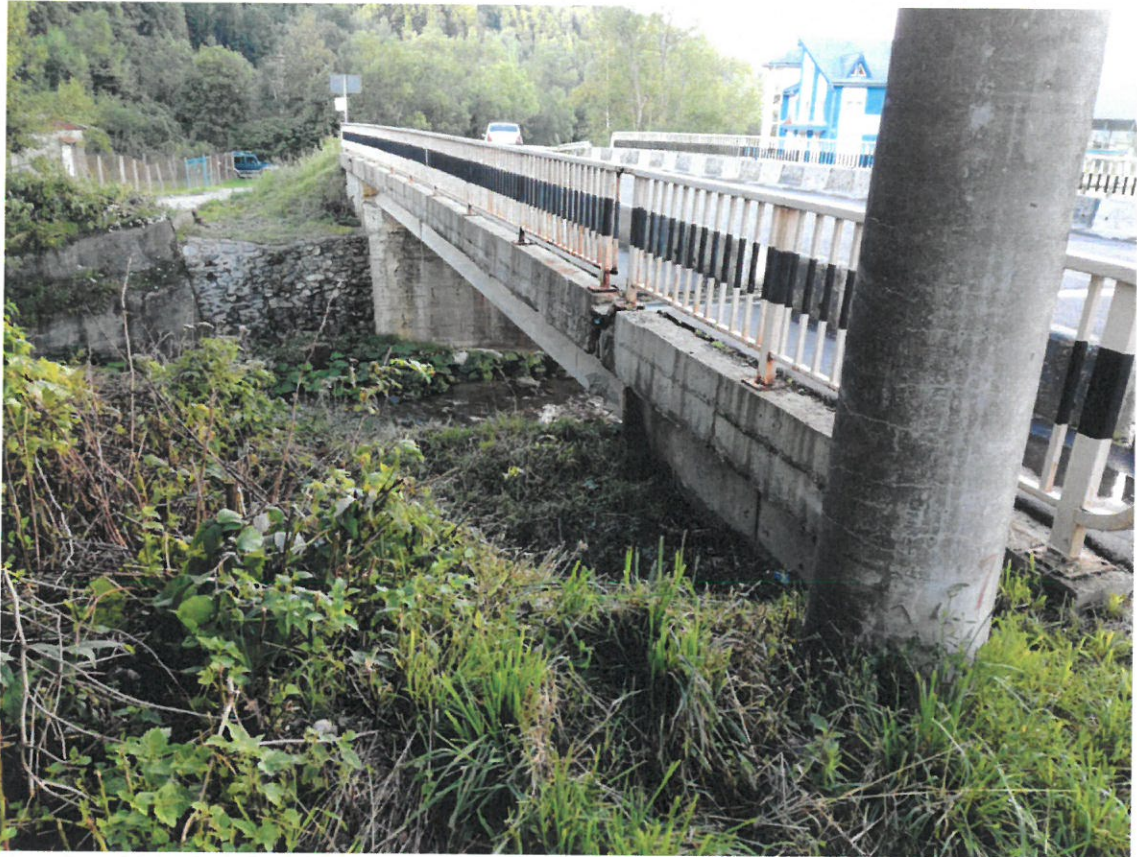
1. Calea pe pod sau pe trotuare este degradată (suprafață cu ciupituri, poroasă, încrețită).
2. Coroziunea avansată a stâlpului metalic al parapetului în zona de contact cu betonul, fixarea necorespunzătoare a parapetului de siguranță și/sau număr insuficient de șuruburi de înădire (**foto nr. 10**).
3. Degradarea sau dislocarea bordurilor (**foto nr. 11**).
4. Denivelări ale cailor pe pod, care favorizează sporirea efectului dinamic (**foto nr. 12**).
 - vâlvuriri, refulări, fâgașe;
 - praguri, gropi
5. Parapet cu geometrie generală necorespunzătoare în plan vertical și/sau orizontal, sistem de protecție degradat (mățuit, pete de rugină, exfolieri, etc.) (**foto nr. 13**).
6. Neasigurarea pantei de scurgere a apelor pe pod (**foto nr. 14**).
7. Lipsa sau degradarea parapetului de siguranță și/sau a unor elemente din parapetul podului (**foto nr. 15**).

Foto nr. 15 – Lipsa sau degradarea parapetului de siguranță și/sau a unor elemente din parapetul podului

- ❖ Se demolează grinda parapetului;
- ❖ Se execută conectori în vederea lărgirii consolei trotuarului, pentru asigurarea spațiului necesar montării parapetului tip H4b din metal. Odată cu lărgirea trotuarului se va realiza și lățimea de 7,80 m pentru partea carosabilă.
- ❖ Se armează, cofrează și betonează consola trotuarului;
- ❖ Se demolează betonul degradat și se curată armaturile corodate prin sablare;
- ❖ Se înlocuiesc armaturile la care diametrul s-a redus cu 20%, prin operația de sablare;
- ❖ Se pasivizează armaturile cu mortar monocomponent pe baza de ciment, polimeri sub formă de pulbere și inhibitori de coroziune;

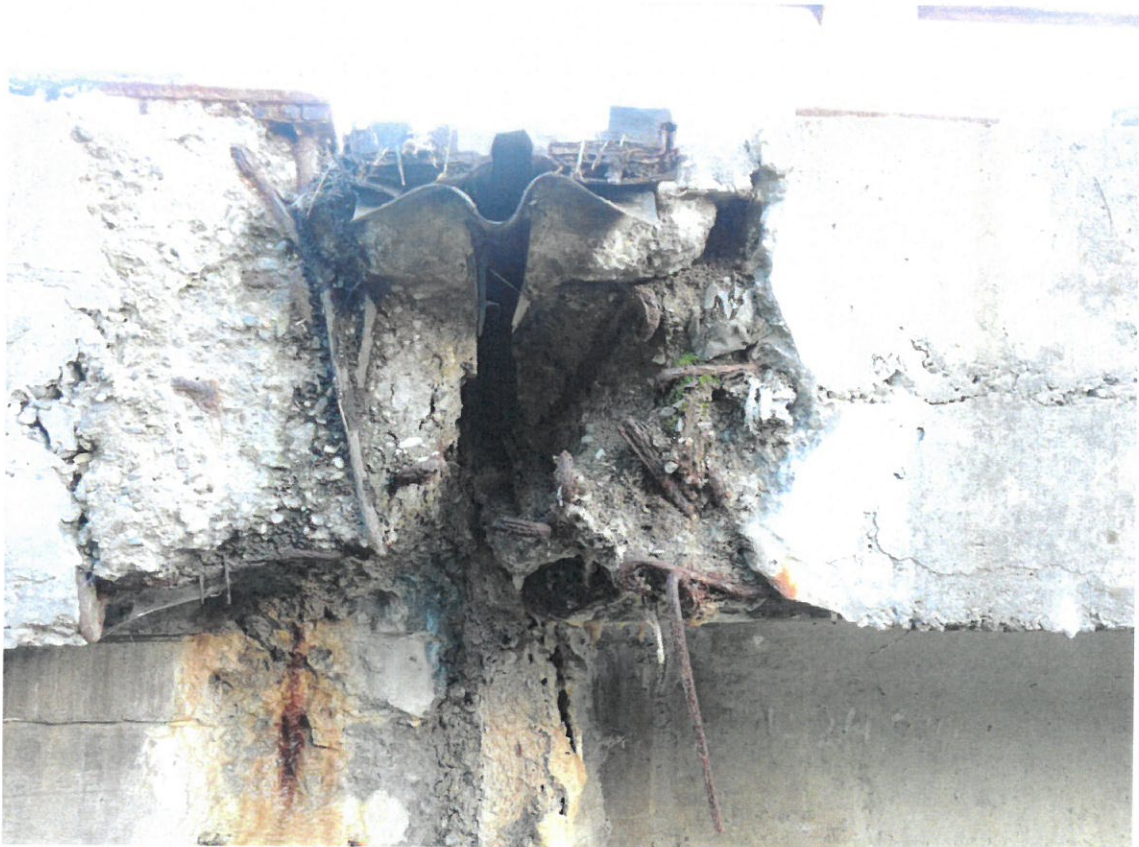
8. Lipsa sau degradarea dispozitivului de acoperire a rostului, a dispozitivelor de colectare și evacuare a apei, a elementelor de etanșare, infiltrații în zona rostului (**foto nr.16**).
9. Lipsa sau degradarea etanșării dintre îmbrăcăminte și celelalte elemente ale căii (borduri, guri de scurgere, parapete, rosturi etc.)
10. Prezența apei sau a altor materiale în golurile de sub trotuar.
11. Dispozitive de acoperire a rosturilor necorespunzătoare, cu elemente de fixare slăbite, denivelate în plan orizontal și/sau vertical

Foto nr. 16 – Degradarea dispozitivului de acoperire a rostului, a dispozitivelor de colectare și evacuare a apei, a elementelor de etanșare, infiltrații în zona rostului

- ❖ inlocuirea dispozitivului de acoperire a rostului;
- ❖ executie dala de racordare in spatele culeelor;
- ❖ executie dren in spatele culeelor;
- ❖ reparații locale cu mortare speciale la nivelul infrastructurii și suprastructurii;

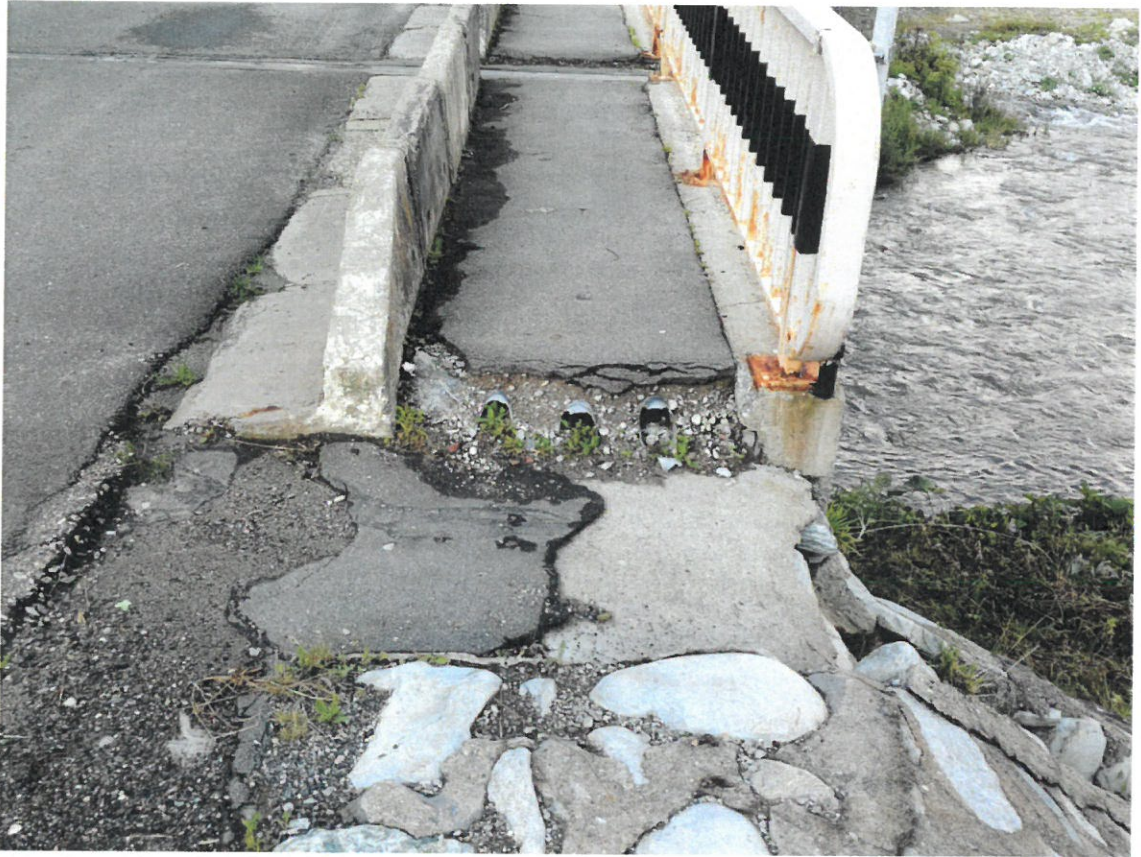
1. Alinierea în plan rampa-pod necorespunzătoare, lățime insuficientă a rambleului, acces dificil pe trotuarul podului, poziția incorectă a sferturilor de con (**foto nr. 17**).
2. Lipsa sau degradarea lucrărilor de protecție a taluzurilor, scărilor de acces, casiurilor, șanțurilor perate de la piciorul taluzurilor, racordare defectuoasă casiu cu bordura de pe culee (**foto nr. 18**).
3. Degradarea (subspălarea, deformarea) sau distrugerea parțială sau totală a lucrărilor de apărare.
4. Modificări ale regimului hidraulic, coborârea etiajului în zona podului, adâncirea talvegului și afuierea zidului de sprijin din beton (**foto nr. 19**).

Foto nr. 17 – Alinierea în plan rampa-pod necorespunzătoare, lățime insuficientă a rambleului, acces dificil pe trotuarul podului, poziția incorectă a sferturilor de con

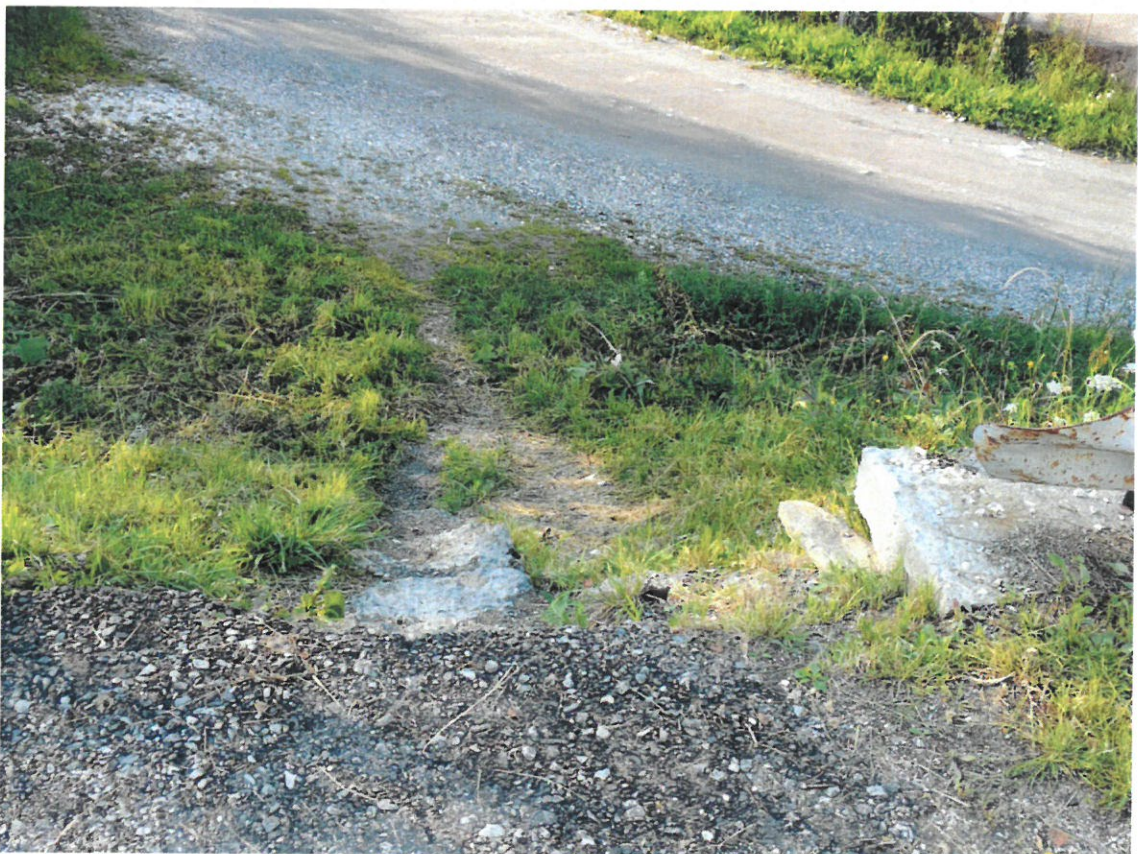
Foto nr. 18 – Lipsa sau degradarea lucrărilor de protecție a taluzurilor, scărilor de acces, casiuilor, racordare defectuoasă casiu cu bordura de pe culee

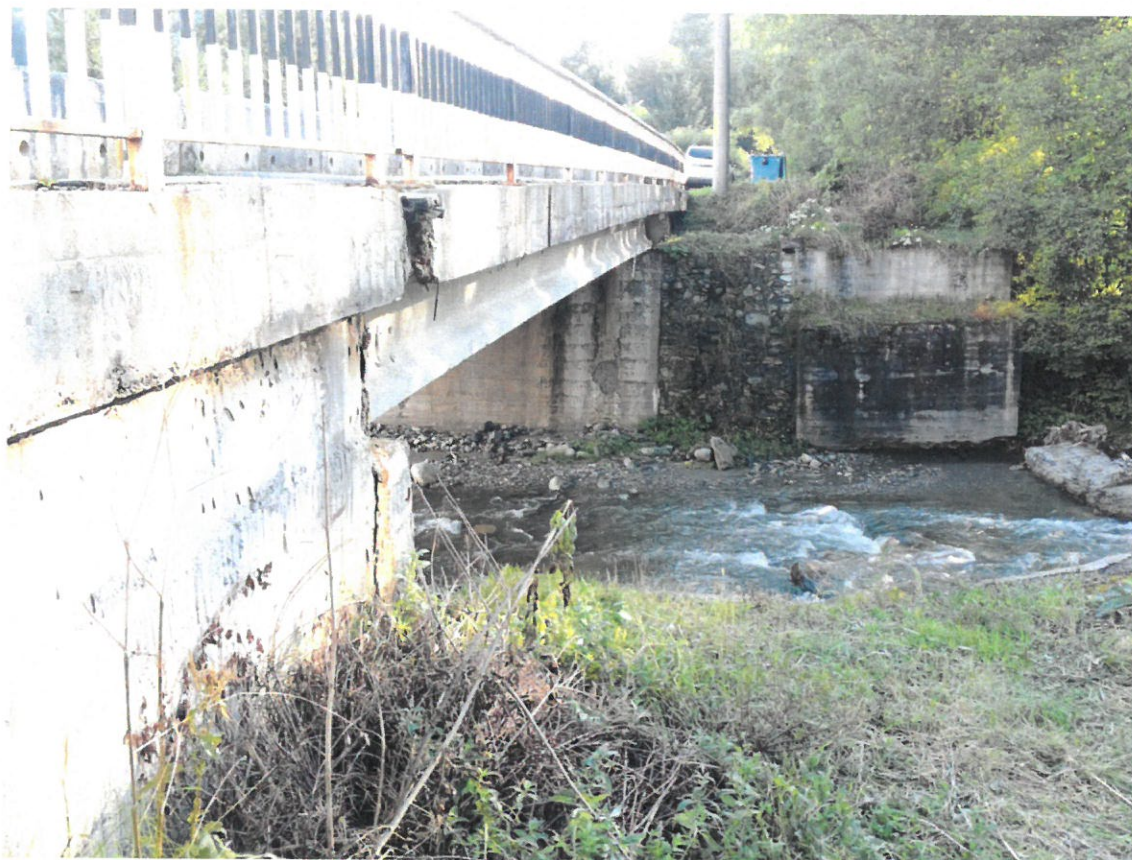
Foto nr. 19 – Modificări ale regimului hidraulic, coborârea etiajului în zona podului, adâncirea talvegului și afuierea zidului de sprijin din beton

- ❖ refacerea zidului de garda si a zidurilor intoarse. Zidurile intoarse trebuie adaptata la noul gabarit al podului;
- ❖ inlocuirea dispozitivului de acoperire a rostului;
- ❖ reparații locale cu mortare speciale la nivelul infrastructurii și suprastructurii;
- ❖ executie dala de racordare in spatele culeelor;
- ❖ executie dren in spatele culeelor;
- ❖ protecția anticorozivă a tuturor suprafețelor de beton văzute;
- ❖ cămășuirea fundațiilor afuiate;
- ❖ injectarea fundatiilor (unde este cazul);
- ❖ largirea terasamentelor;
- ❖ execuția casiurilor, unde este cazul;
- ❖ execuția scărilor de acces si a casiurilor (unde este cazul);
- ❖ amenajarea albiei (pereu) in dreptul torentului;
- ❖ refacerea lucrărilor de protecție a malurilor râului și extinderea acestora (mal drept amonte)
