**STUDIU GEOTEHNIC pentru**  
**“EXPERTIZA TEHNICA DN 74 km 26+900 – 27+400”**  
**Jud. Hunedoara**

**Decembrie 2018**

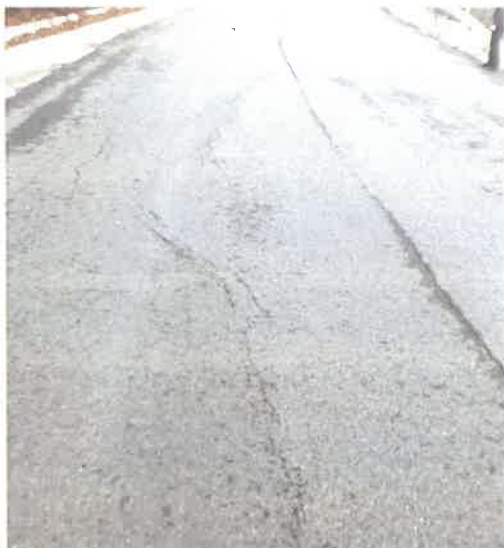
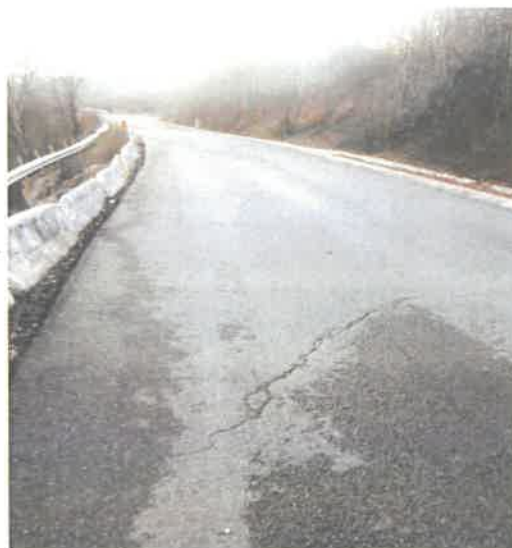
- tasari ale partii carosabile in mai multe zone;

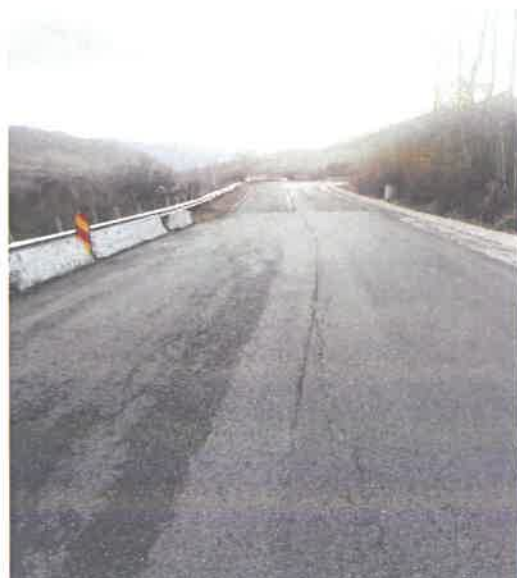
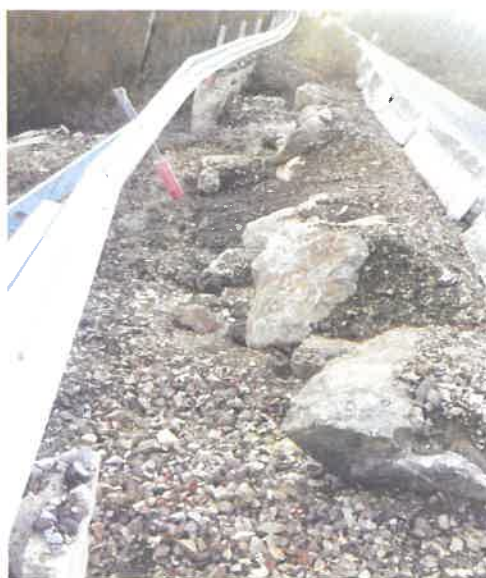
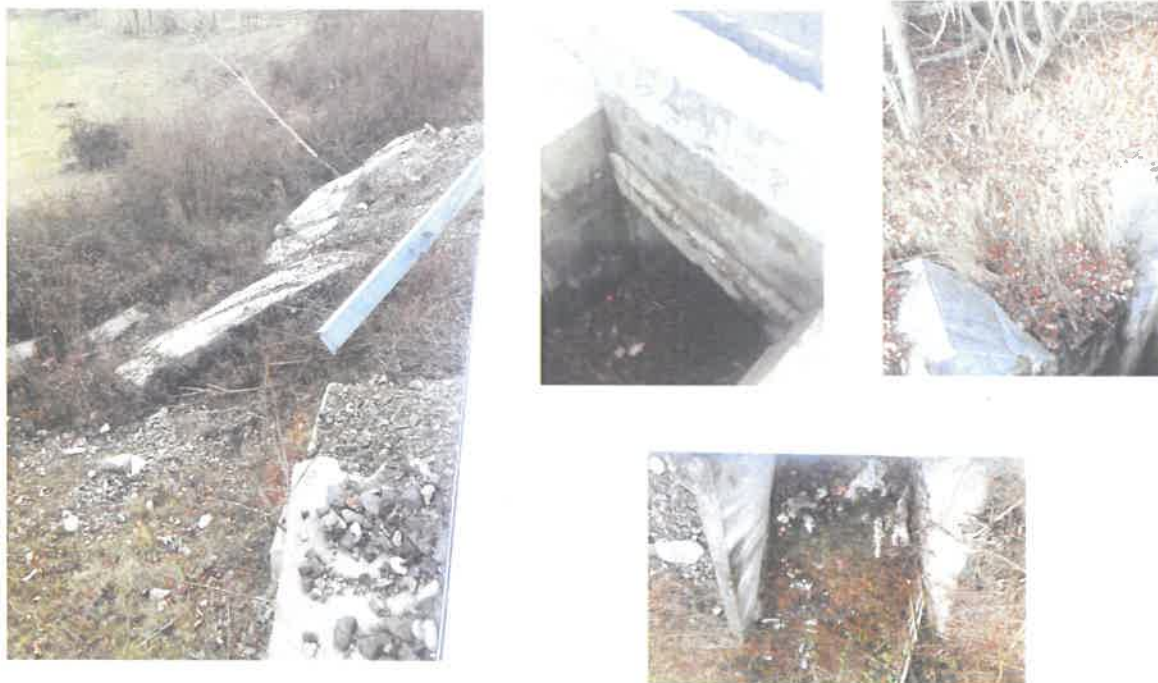
- alunecarea taluzului de rambleu al drumului pana la marginea partii carosabile pe o lungime de cca. 40 m in apropierea unui podet casetat;

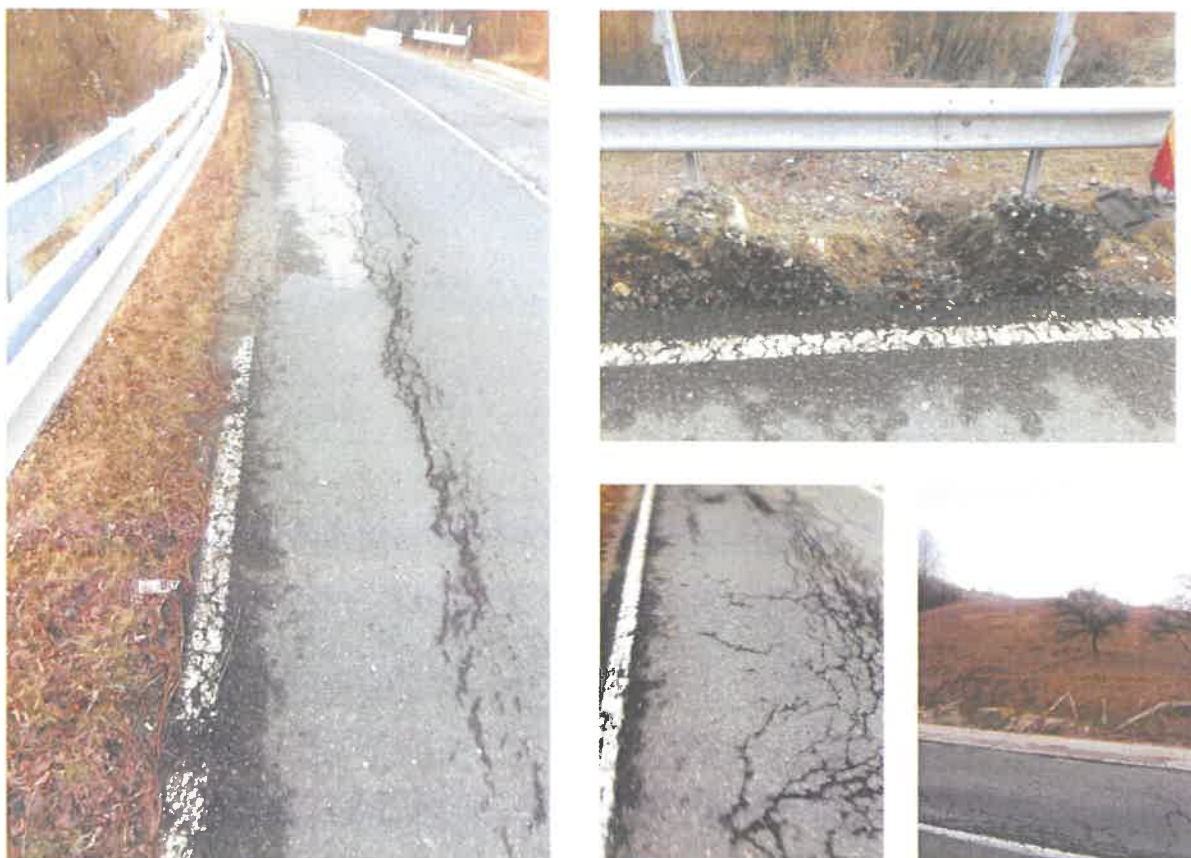
**Figura 5 Imagini din zona investigata**

- fisuri langa marginea carosabila a drumului, in zona de rambleu, pe un tronson de lungime cca. 60 m; taluzul de rambleu de pe aceasta parte prezinta semne de destabilizare.

- sistemul de colectarea a apelor este local colmatat si nefunctional, favorizant stagnarea apei si siroirea apei pe suprafata carosabilului;
- podetele si santurile de colectare prezinta degradari si fisuri care favorizeaza infiltrarea apei in corpul drumului.

Avand in vedere cele mentionate mai sus consideram ca destabilizarea produsa poate avea drept cauze principale urmatoarele:

- panta abrupta a versantului;
- precipitatiile abundente cazute in timp scurt pe suprafete restranse care prin infiltrarea in teren contribuie la cresterea impingerii active a terasamentelor asupra elementelor de sprijin din aval;
- nefunctionarea corespunzatoare a sistemul de colectare si dirijare a apelor;
- lipsa incastrarii elementelor de sprijin in roca de baza sanatoasa;

In ce priveste evolutia in timp a fenomenelor analizate **consideram ca fara luarea unor masuri urgente de stopare a lor asociate cu masuri de remediere, gradul de afectare a sistemului rutier va creste.**

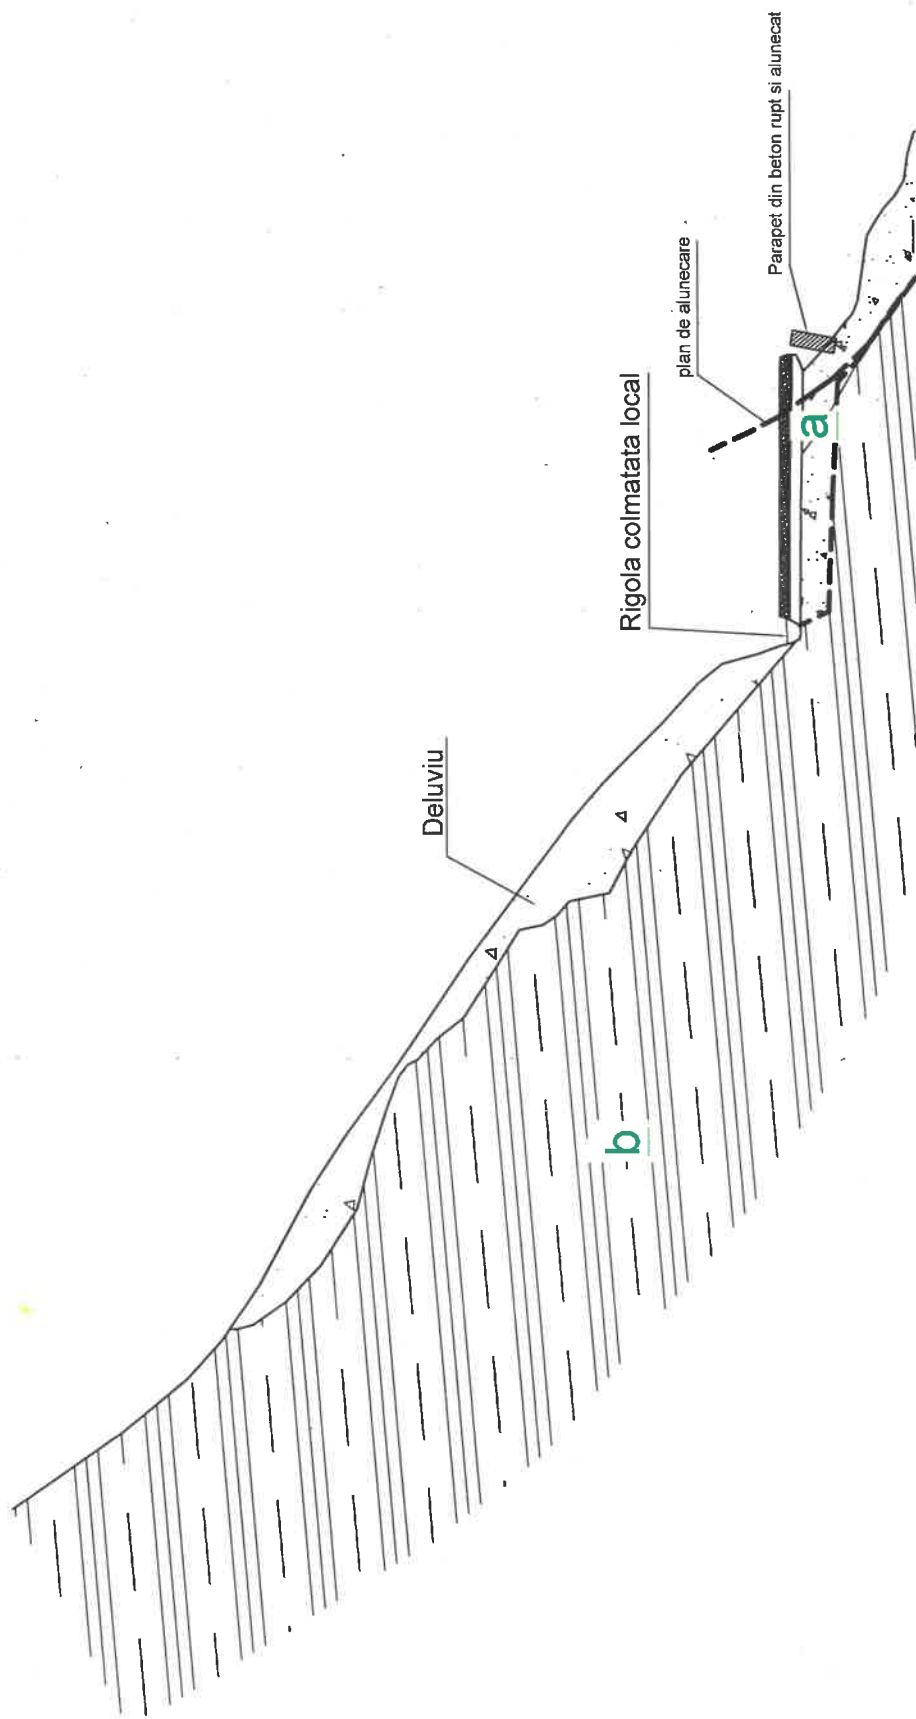
## SECTIUNE GEOLOGICA

**a** Blocuri cu pietris si nisip in liant argilos nisipos;

**b** Roca de baza (sisturi);
