# **EXPERTIZA TEHNICA PENTRU DN 74 KM 24+900-27+400**

**CONSIT SA**

**CONTRACT NR. 550/177/10.08.2018**

**FEBRUARIE 2019**

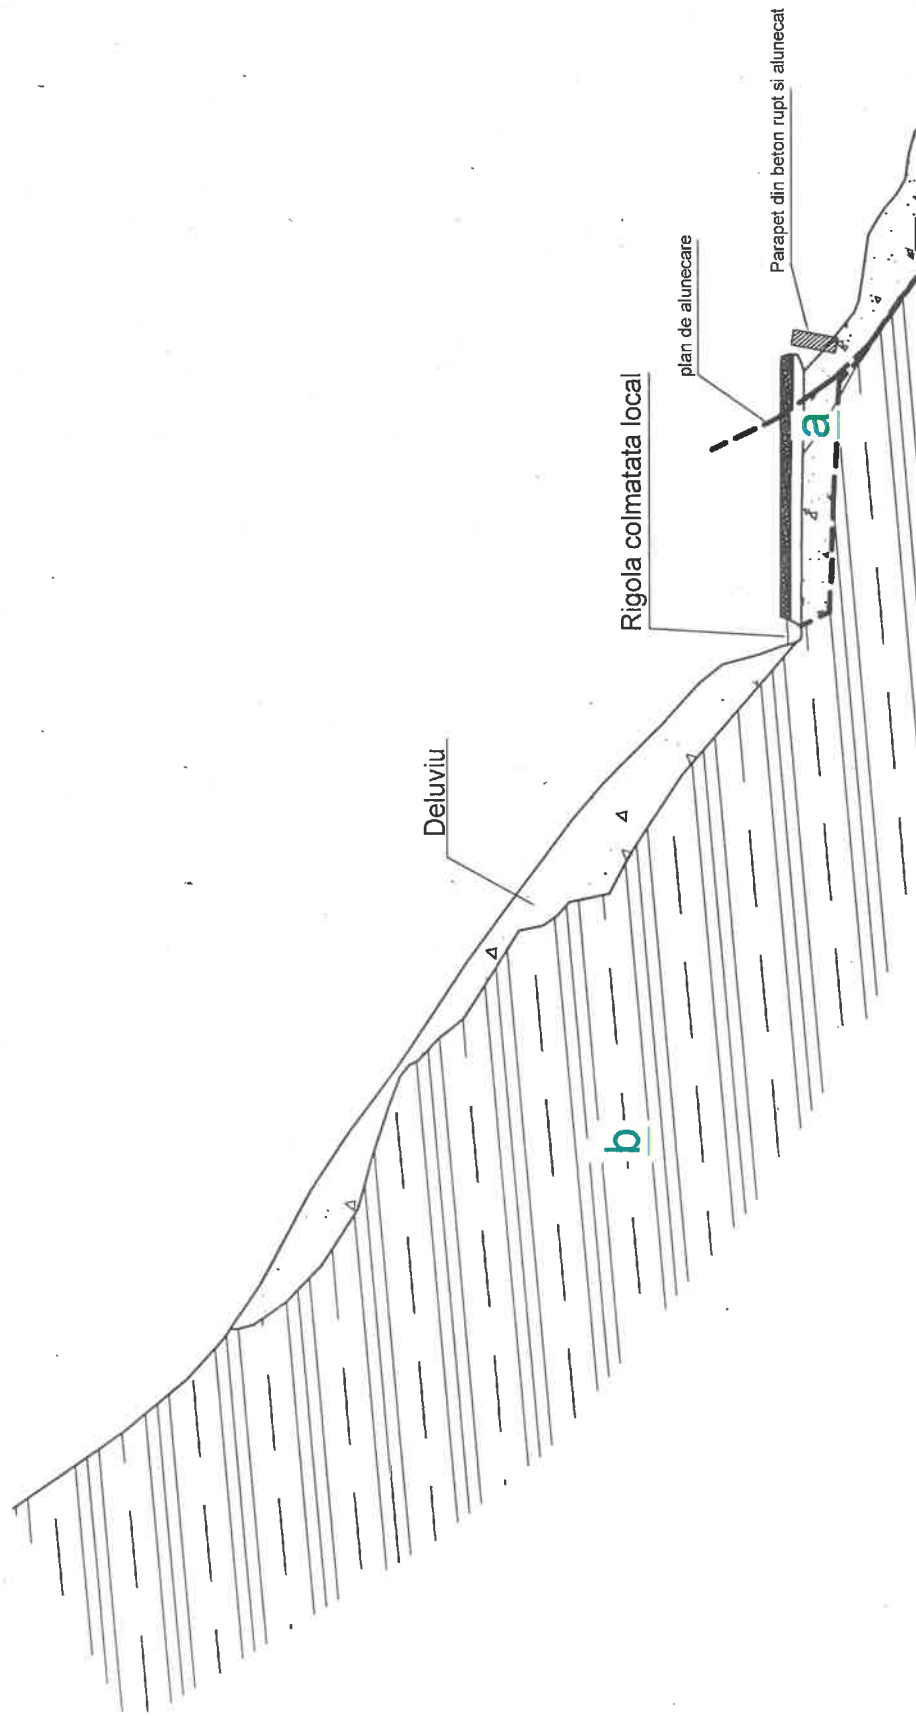
Plansa nr. 1

## SECTIUNE GEOLOGICA

**a** Blocuri cu pietris si nisip in liant argilos nisipos;

**b** Roca de baza (sisturi);

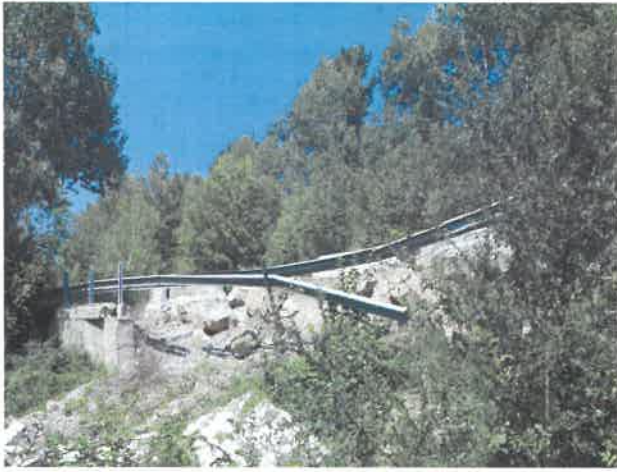
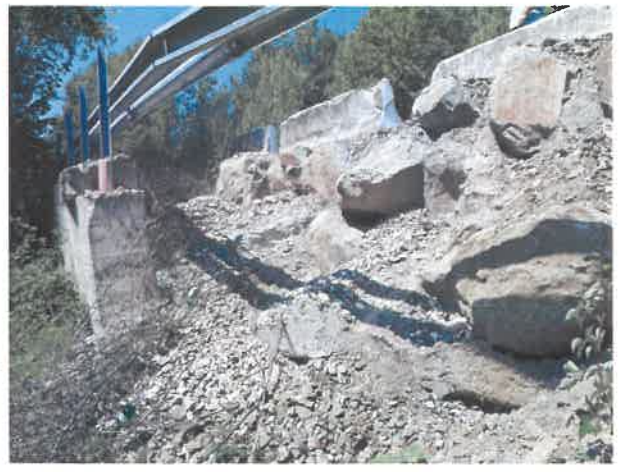
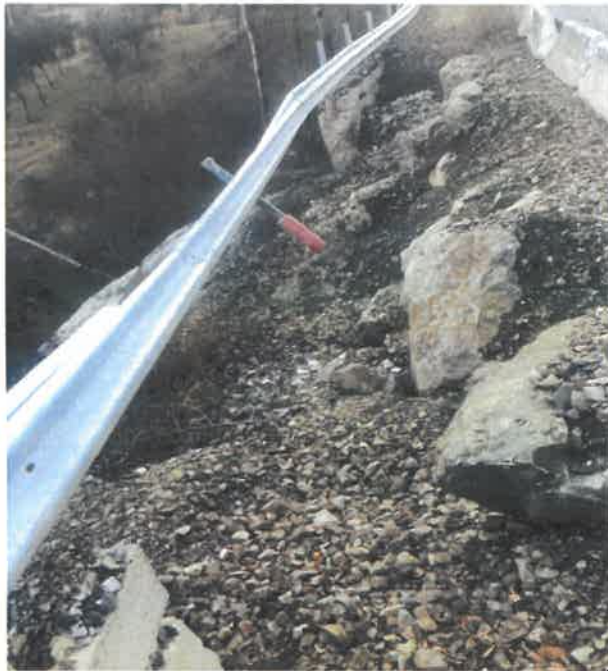
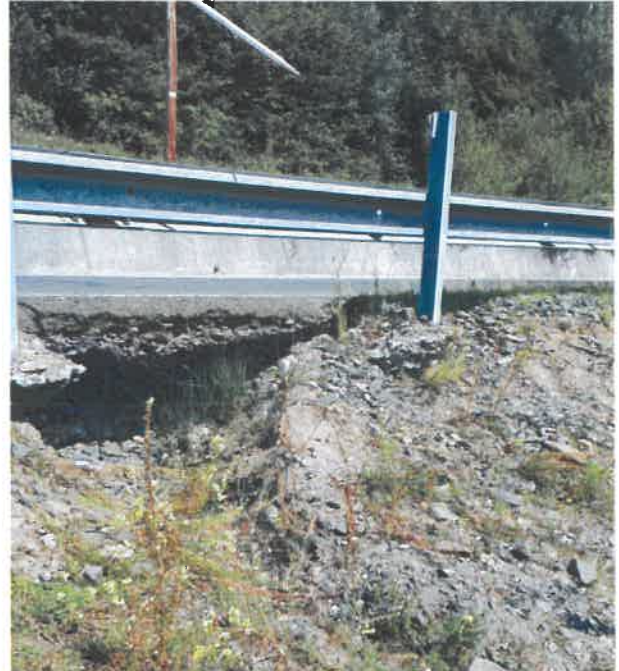
Taluzul din aval al drumului supus scurgeri necontrolate a apei este afuiat, astfel ca a capatat un profil relativ abrupt, care poate prezenta instabilitate.

6. Taluz aval- consolidare

- taluzul din aval al drumului trebuie consolidat, prevazand in acest scop:

- curatarea de vegetatie;
- indepartarea corpurilor instabile;
- executarea unor ancore introduse prin forare si injectate; instalatia va circula pe drumul existen;
- protectia suprafetei prin torcretare cu un strat de torcret armat de cca. 0.1 m.

Inaltimea de protectie va avea cca. 3.0 m.

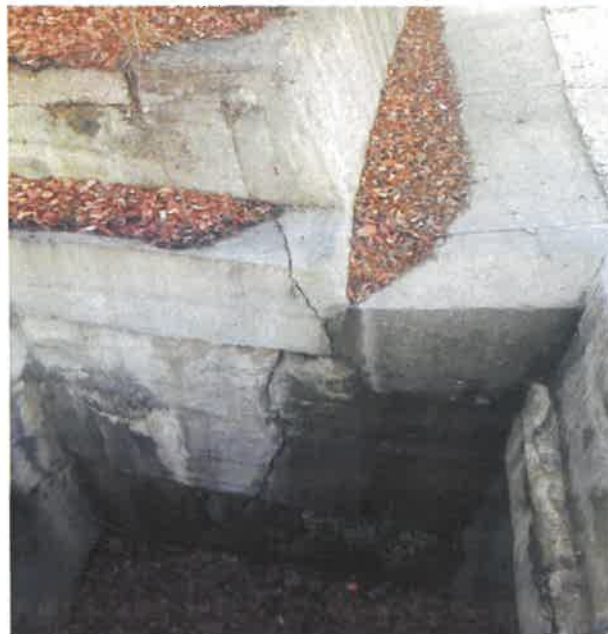
Camerele de primire aflate la capetele amonte ale podetului sunt colmatate, iar unele prezinta degradari. Din aceasta cauza, acestea nu isi mai indeplinesc rolul de colectare si dirijare a apelor care se scurg in acestea.

4. Camere de primire-desfundare si refacere

- camerele de primire amonte vor fi decolmatate, astfel ca racordarea cu podetul sa nu aiba obstacole. De asemenea, acestea vor fi completate pentru ca sa nu poata fi colmatate de aluviuni sau alte corpuri antrenate de apa;

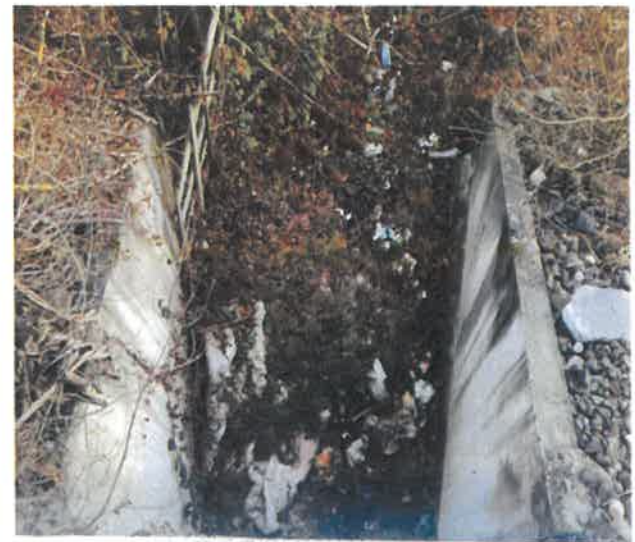
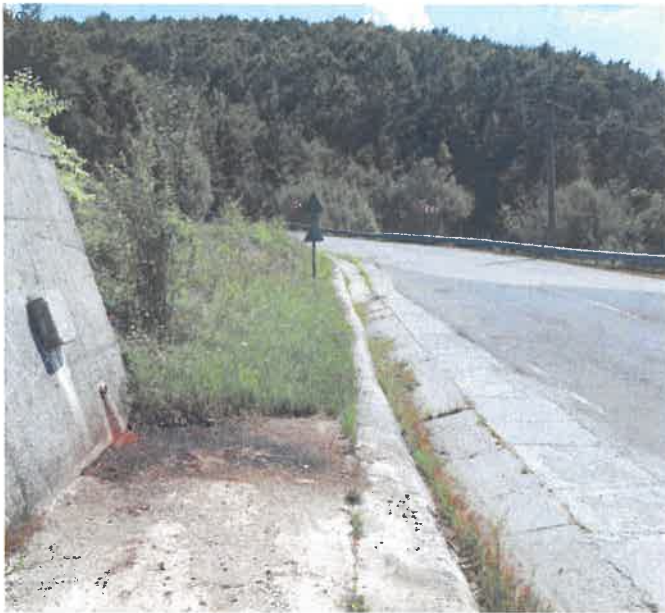
Santul existent spre amonte este colmatat local cu aluviuni, frunze, crengi etc. si practic nu mai asigura sectiunea necesara de scurgere a apei. Astfel, apare o apa stagnanta care se infiltreaza in corpul drumului sau deverseaza pe drum.

2. Sant- curatire

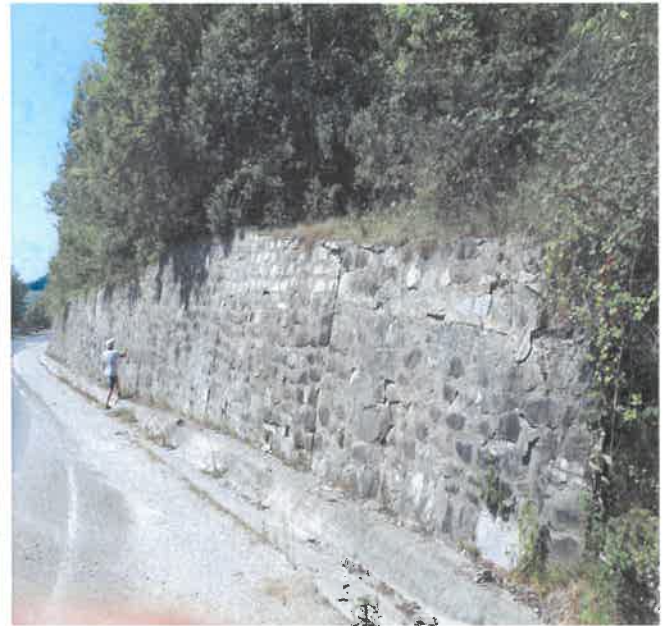
Zidul de sprijin din amonte aflat in zona km 27+220 - 27+280 prezinta degradari pe cca. 20% din suprafata. Acesta trebuie reparat pentru a asigura rezistenta necesara.

1. Zid de sprijin amonte- reparatie

- periodica a taluzului amonte in zonele cu instabilitate;
- plombarea paramentului zidului cu beton simplu in zonele unde pietrele sunt dislocate. In prealabil zona respectiva trebuie curatata, vor fi indepartate toate elementele instabile. Locasul de turnare a betonului va avea forma de „coada de randunica” pentru o mai buna legatura cu masa adiacenta;
- santul de la marginea drumului va fi decolmatat prin evacuarea depunerilor si refacut ca sectiune si panta, astfel ca sa se asigure scurgerea apei spre podete;

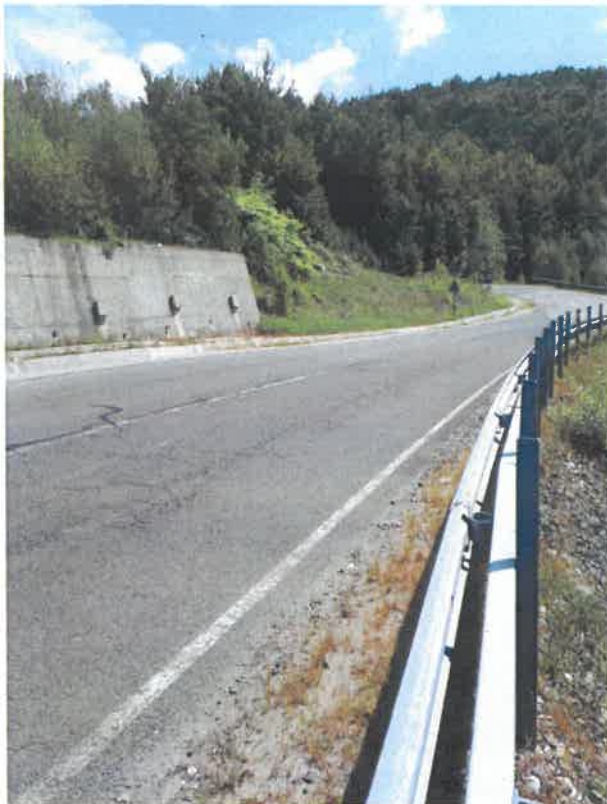
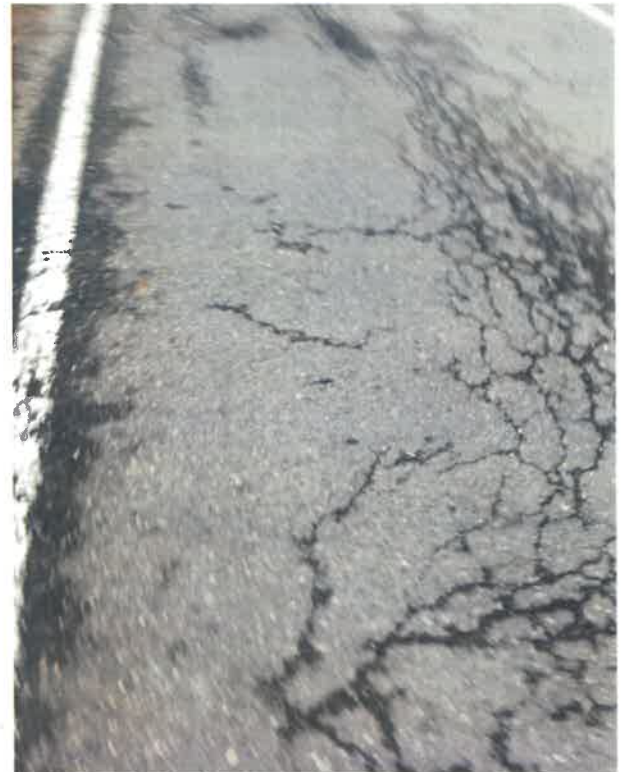
Drumul se prezinta in general in stare relativ buna, dar prezinta zone in care fenomenele aratate mai sus au condus la afectarea sisemului rutier. Sunt tasari ale partii carosabile pe cca. 300 m, si fisuri langa marginea carosabilului, in zona de rambleu pe o lungime de cca. 60 m.

Refacere suprafata asfaltata

- drumul existent va fi refacut pe toata lungimea (500 m). Refacerea presupune indepartarea stratului existent de asfalt, reprofilarea fundatiei, compactarea si refacerea imbracamintii.
