## EXPERTIZĂ TEHNICĂ POD PE DN 66A KM 33+294

**BENEFICIAR:** COMPANIA NATIONALA DE ADMINISTRARE A INFRASTRUCTURII RUTIERE S.A.

**EXPERT TEHNIC:** DR. ING. CRISTIAN-CLAUDIU COMISU  
CERINTELE A4, B2, D – PODURI  
Certificat de atestare seri B nr. 06807

- 2018 -

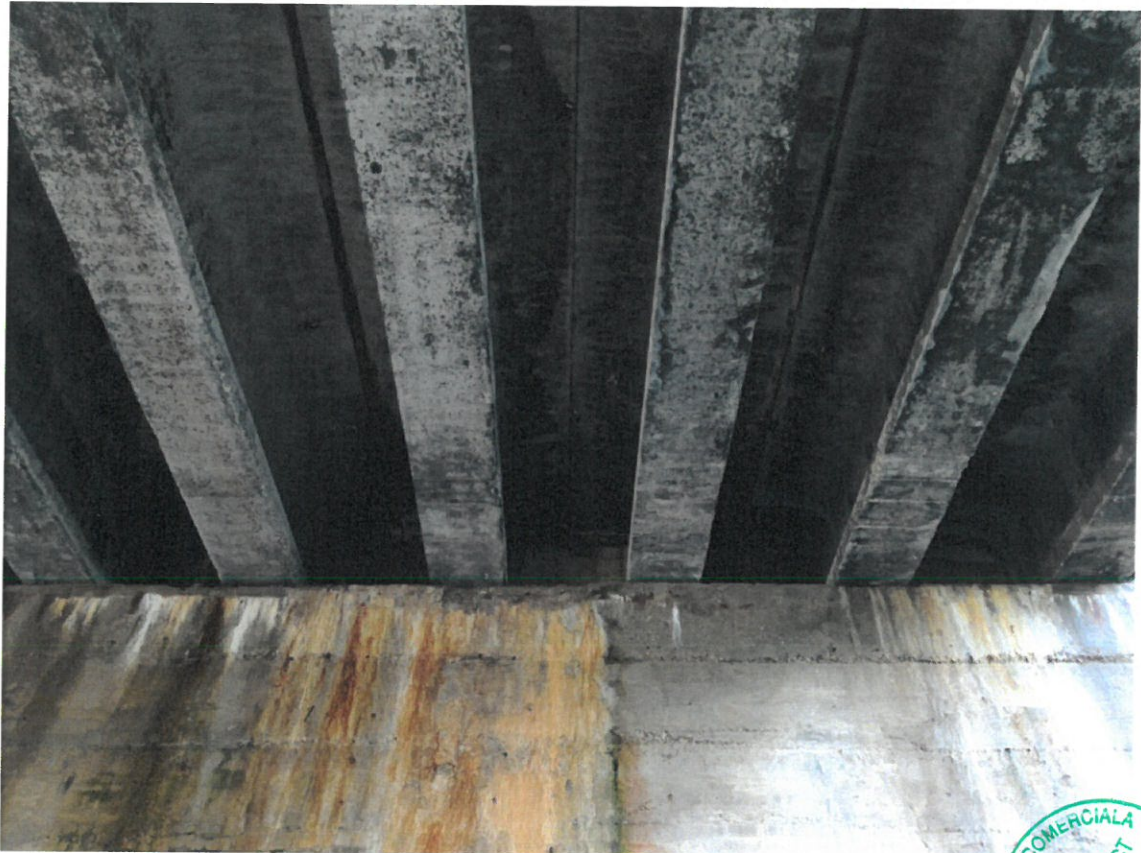
1. Beton degradat prin carbonatare (**foto nr. 1**).
2. Armături fără strat de acoperire (**foto nr. 2**).
3. Coroziunea armăturii, pete de rugină la nivelul suprastructurii (**foto nr. 2**).
4. Cumularea la nivelul suprastructurii a mai multor degradări (coroziune, fisuri, crăpături, striviri).
5. Infiltrații, eflorescențe la nivelul grinzii parapetului și la intradosul plăcii (**foto nr. 1**).

**Foto nr. 1 - Beton degradat prin carbonatare**

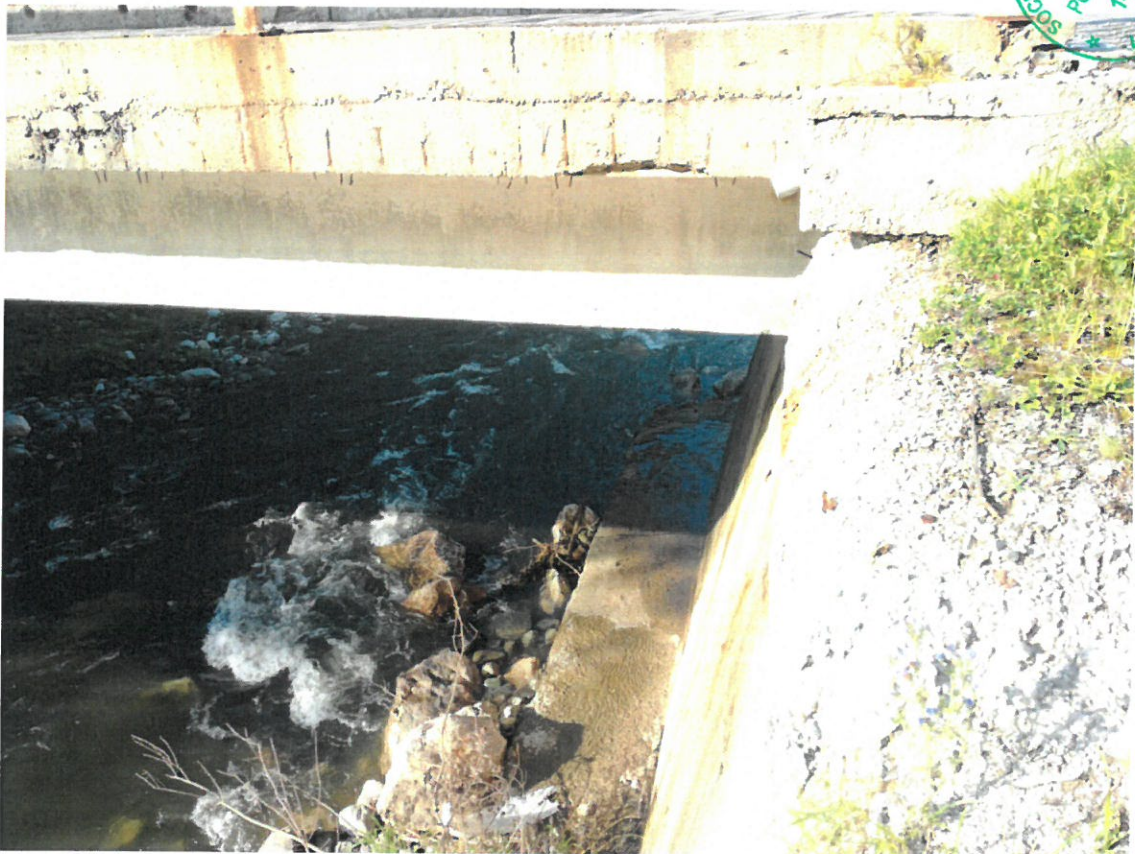
**Foto nr. 2 – Armături fără strat de acoperire**

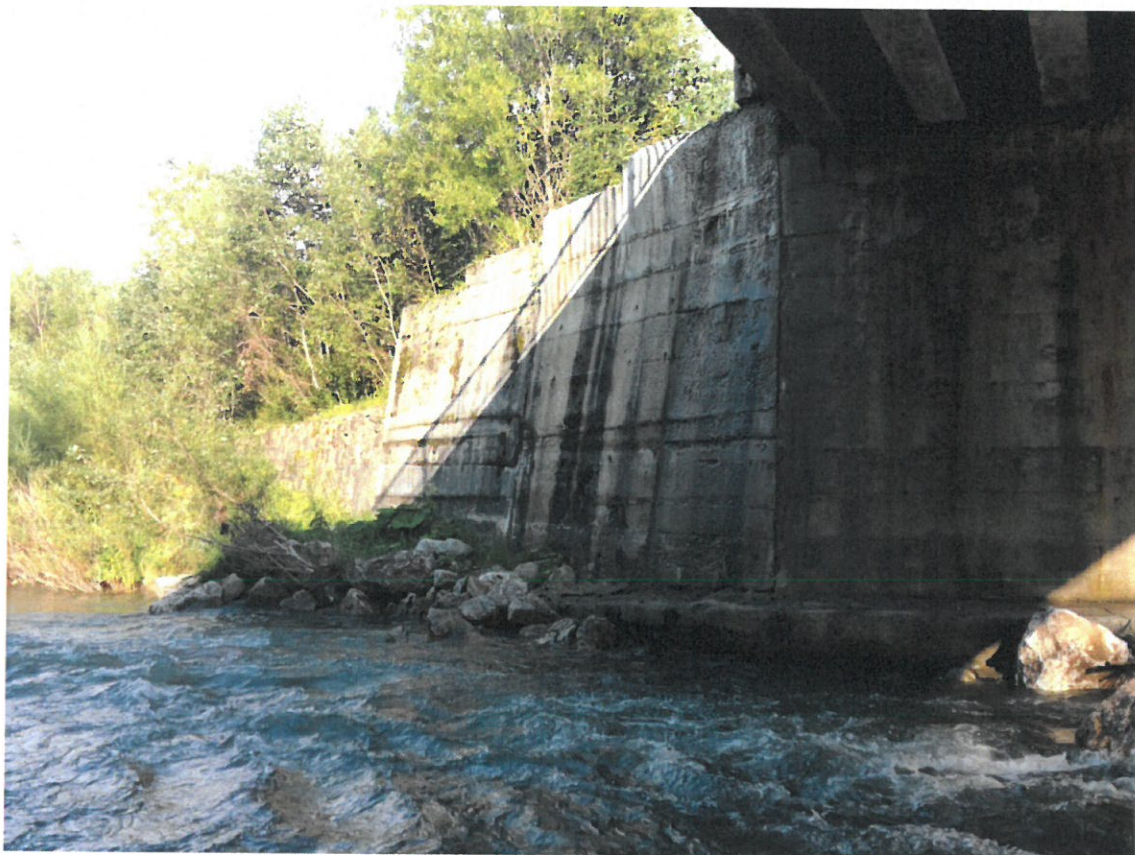
1. Aripi sau sferturi de con afuiate (**foto nr. 3**).
2. Beton cu aspect friabil și/sau zone din beton exfoliat.
3. Beton degradat prin carbonatare, apariția de stalactite și/sau draperii (**foto nr. 4**).

**Foto nr. 3 – Aripi afuiate**

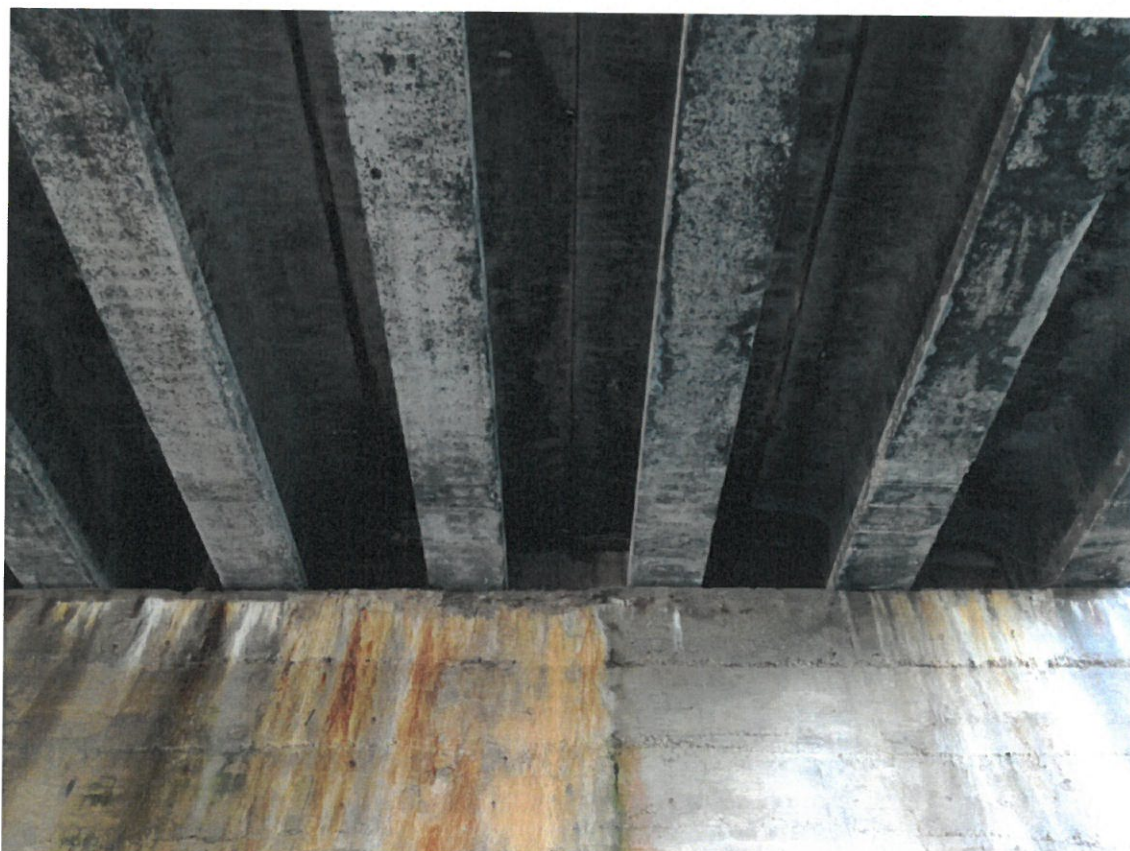
**Foto nr. 4 – Beton degradat prin carbonatare, apariția de stalactite și/sau draperii**

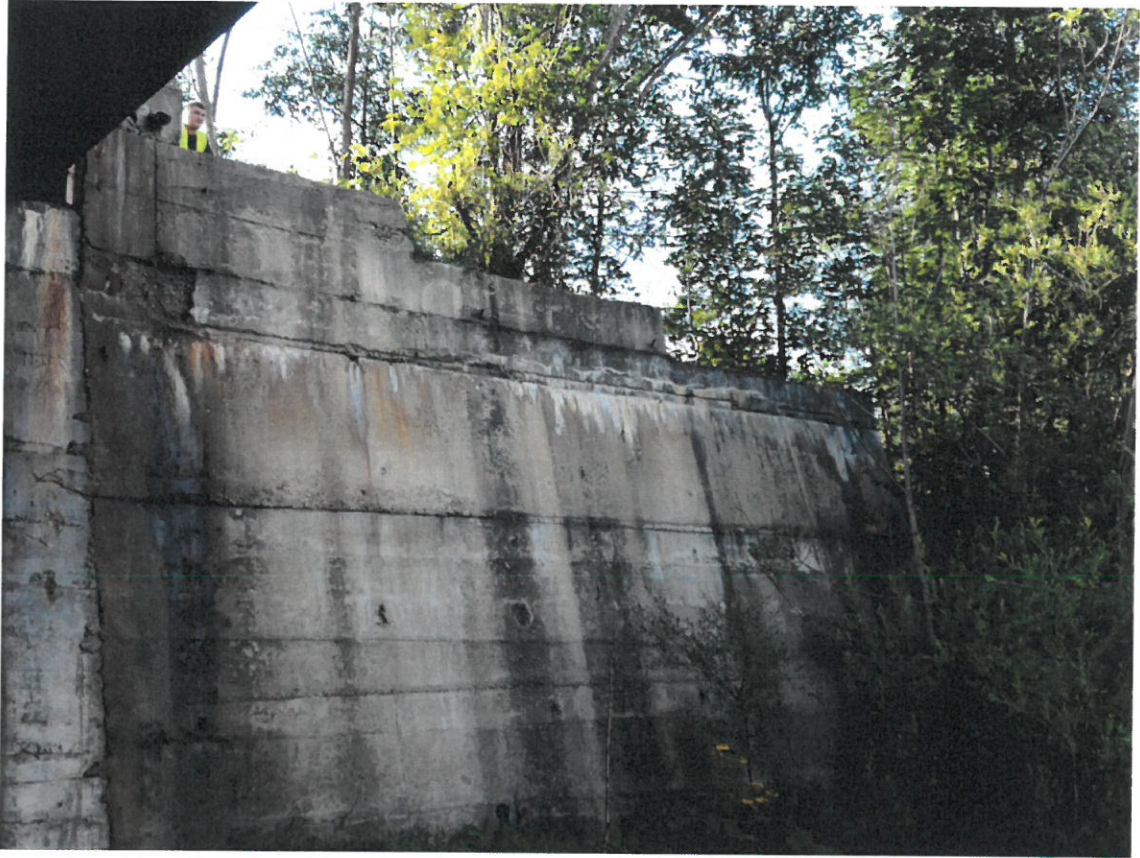
4. Cumularea la un element al structurii a mai multor degradări (coroziunea betonului și a armăturii, exfoliere, fisuri, crăpături, striviri) care se manifestă prin modificarea formei elementului și a proprietăților fizico-mecanice ale materialelor (**foto nr. 5**).

Foto nr. 5 - Cumularea la un element al structurii a mai multor degradări (coroziunea betonului și a armăturii, exfoliere, fisuri, crăpături, striviri) care se manifestă prin modificarea formei elementului și a proprietăților fizico-mecanice ale materialelor

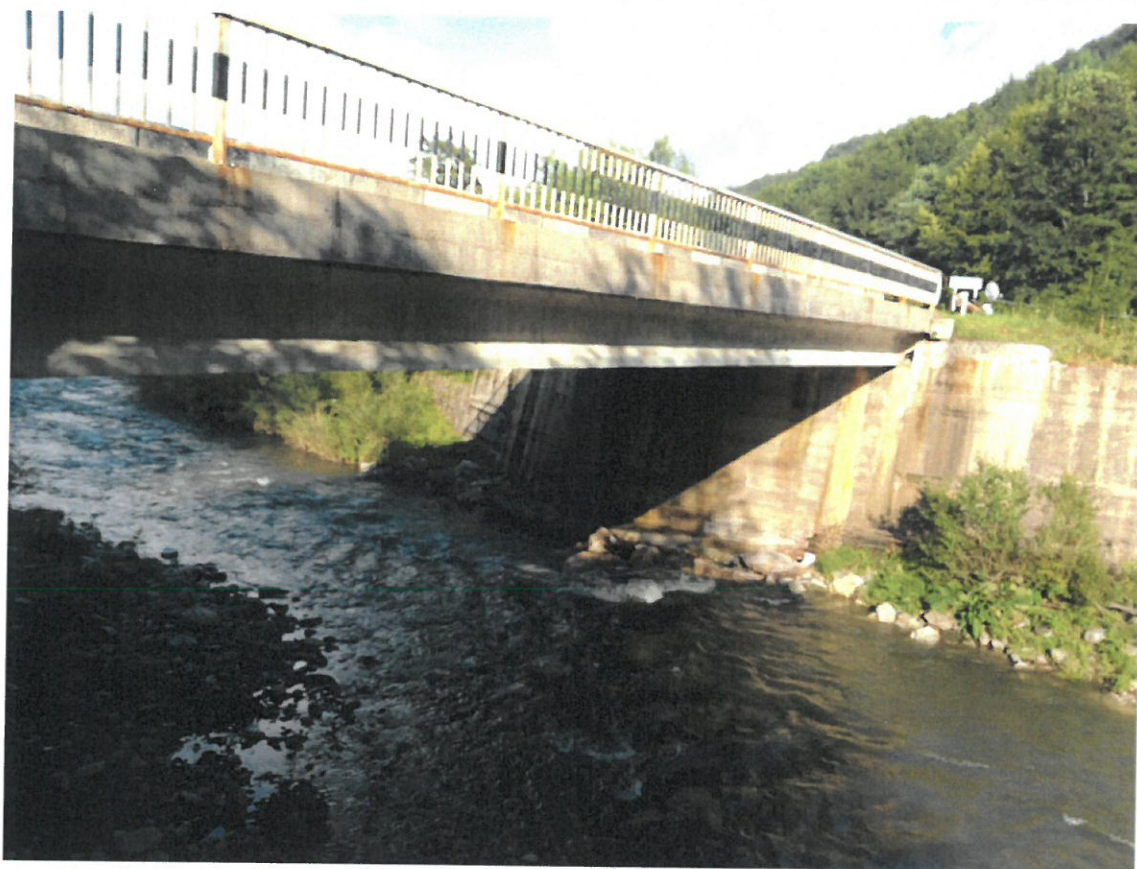
**Foto nr. 7 – Modificări ale regimului hidraulic, coborârea etiajului în zona podului, afuierea infrastructurilor**

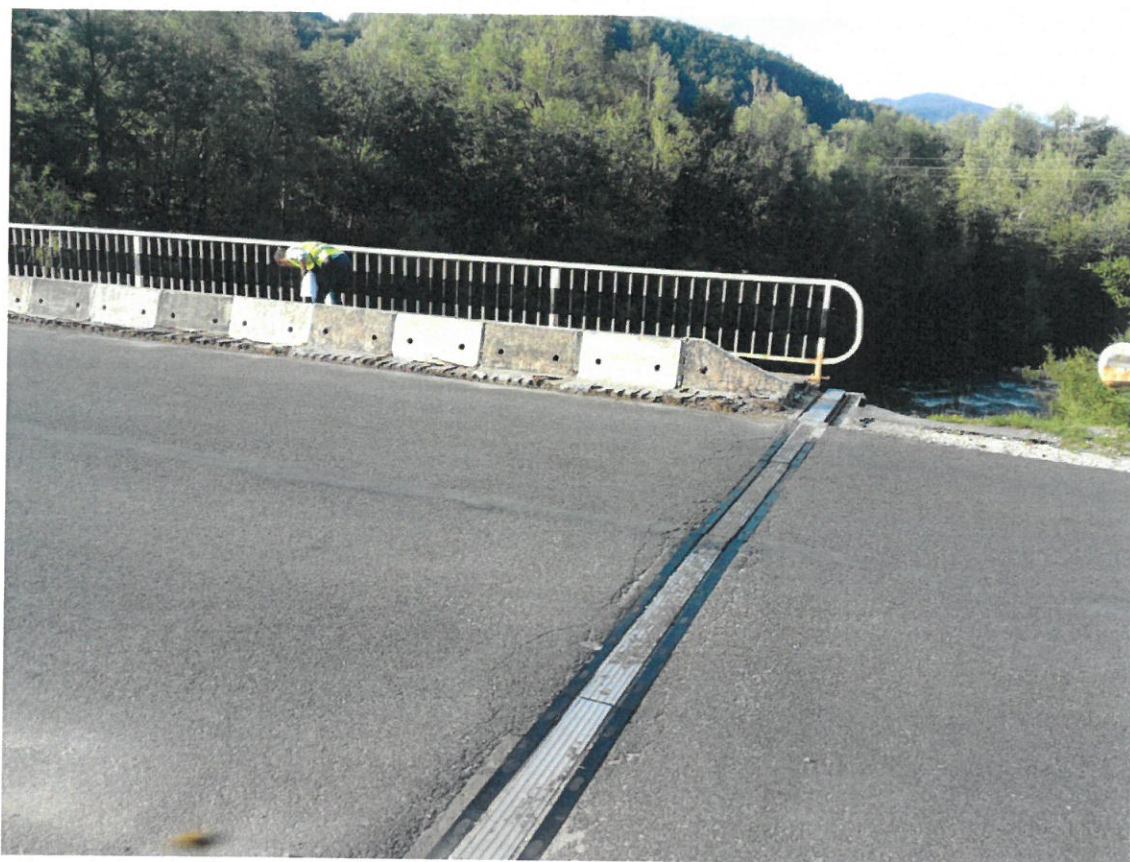
1. Distrugerea dispozitivului de acoperire a rosturilor pe culei, fisuri și crăpături, infiltrații în zona rosturilor de dilatație (**foto nr. 8**).
2. Lipsa parapetului de protecție a circulației autovehiculelor pe pod.

**Foto nr. 8 – Distrugerea dispozitivului de acoperire a rosturilor pe culei, fisuri și crăpături, infiltrații în zona rosturilor de dilatație**

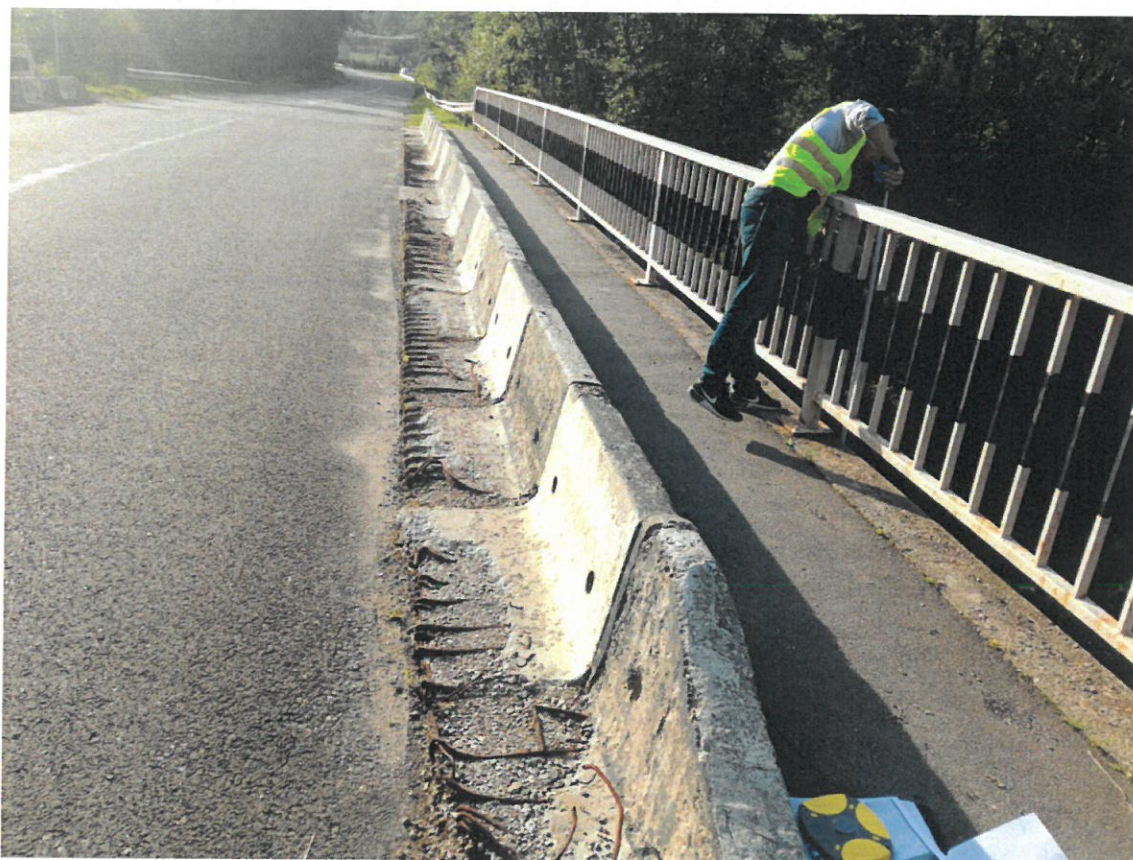
4. Coroziunea armaturilor la bordurile înalte (**foto nr. 9**).
5. Beton degradat prin carbonatare la nivelul bordurilor înalte (**foto nr. 9**).
6. Calea pe pod sau pe trotuare este degradată (suprafață cu ciupituri, poroasă, încrețită).

8. Degradarea (betonului și/sau coroziunea armăturii) parapetului, dislocarea stâlpului de prindere a parapetului, lipsa rostului în parapet.
9. Degradarea sau dislocarea bordurilor (**foto nr. 9**).

**Foto nr. 9 – Coroziunea armaturilor la bordurile inalte**

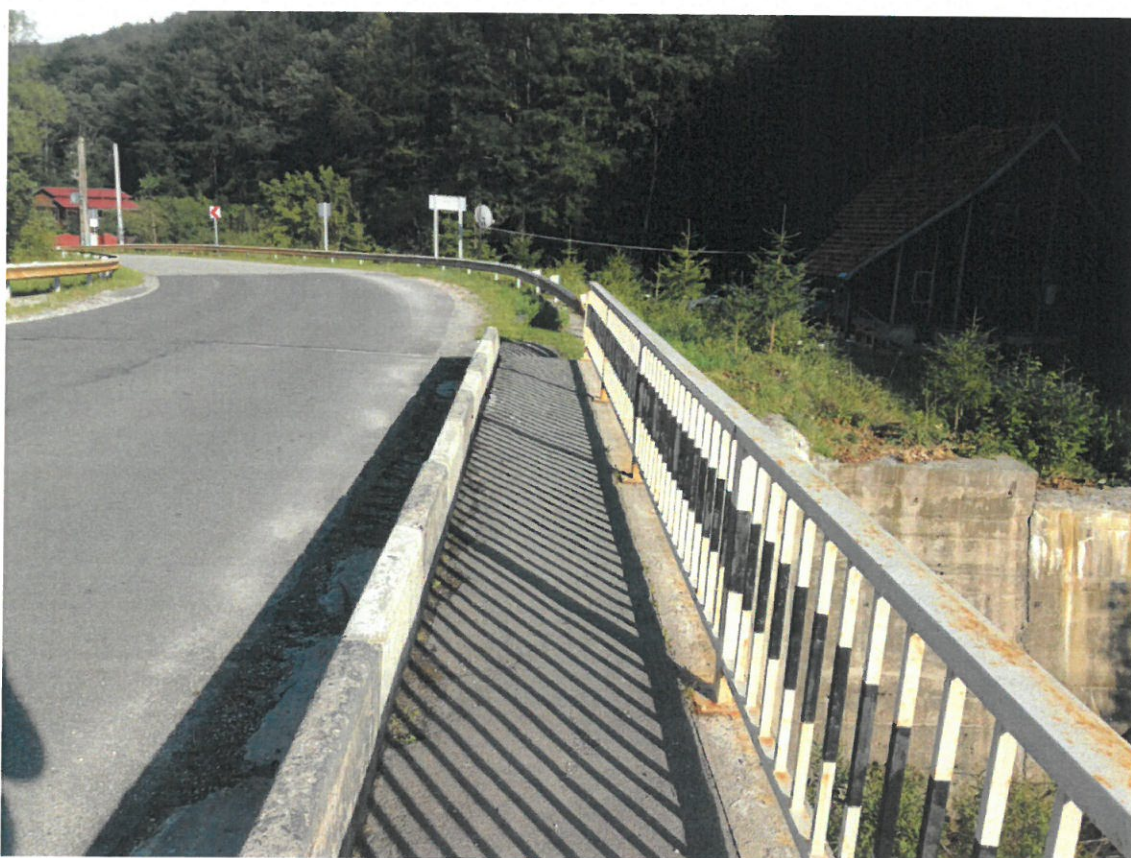
10. Fisuri sau crăpături în îmbrăcăminte (asfaltică sau din beton de ciment), faianțarea sau exfolierea acesteia (**foto nr. 10**).
11. Neasigurarea pantei de scurgere a apelor pe pod.
12. Lipsa sau degradarea parapetului de siguranță și/sau a unor elemente din parapetul podului (**foto nr. 11**).
13. Lipsa sau degradarea dispozitivului de acoperire a rostului, a dispozitivelor de colectare și evacuare a apei, a elementelor de etanșare, infiltrații în zona rostului
14. Lipsa sau degradarea etanșării dintre îmbrăcăminte și celelalte elemente ale căii (borduri, guri de scurgere, parapete, rosturi etc.)

**Foto nr. 10 – Fisuri sau crăpături în îmbrăcăminte (asfaltică sau din beton de ciment), faianțarea sau exfolierea acesteia**

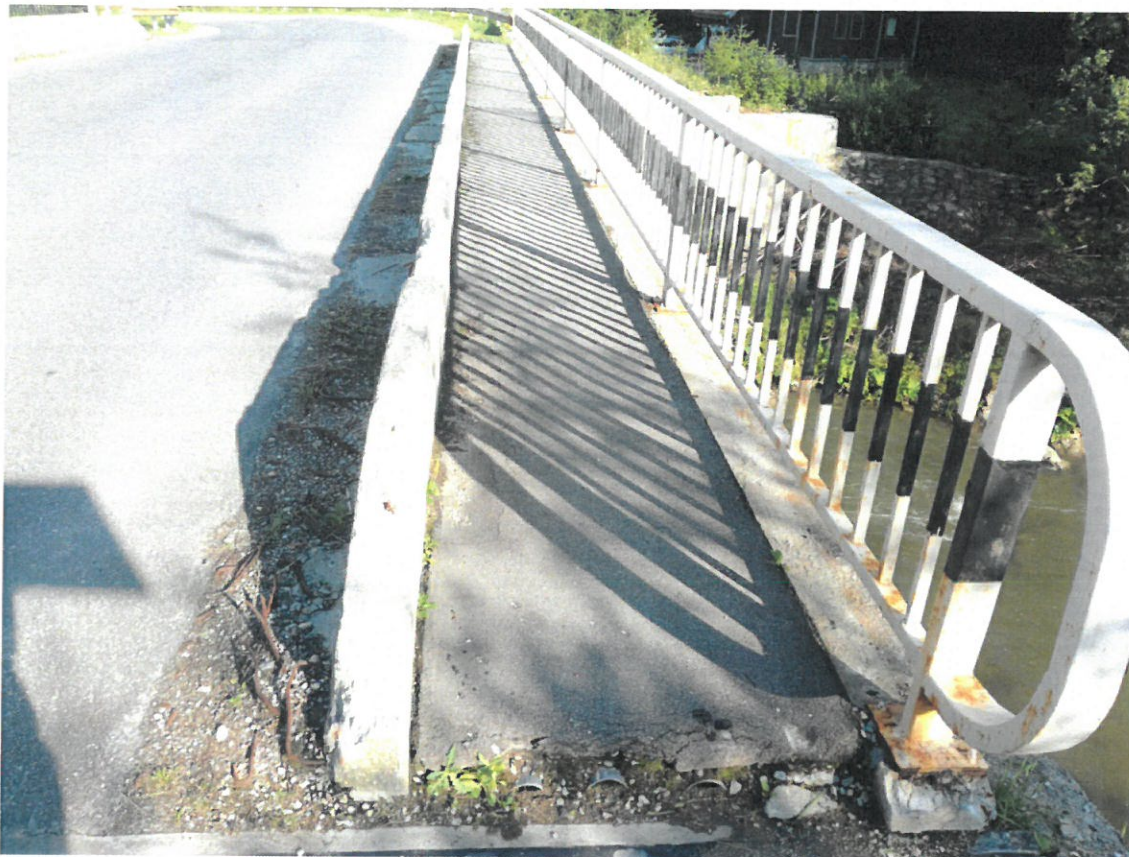
**Foto nr. 11 – Lipsa parapetului de siguranță și/sau a unor elemente din parapetul podului**

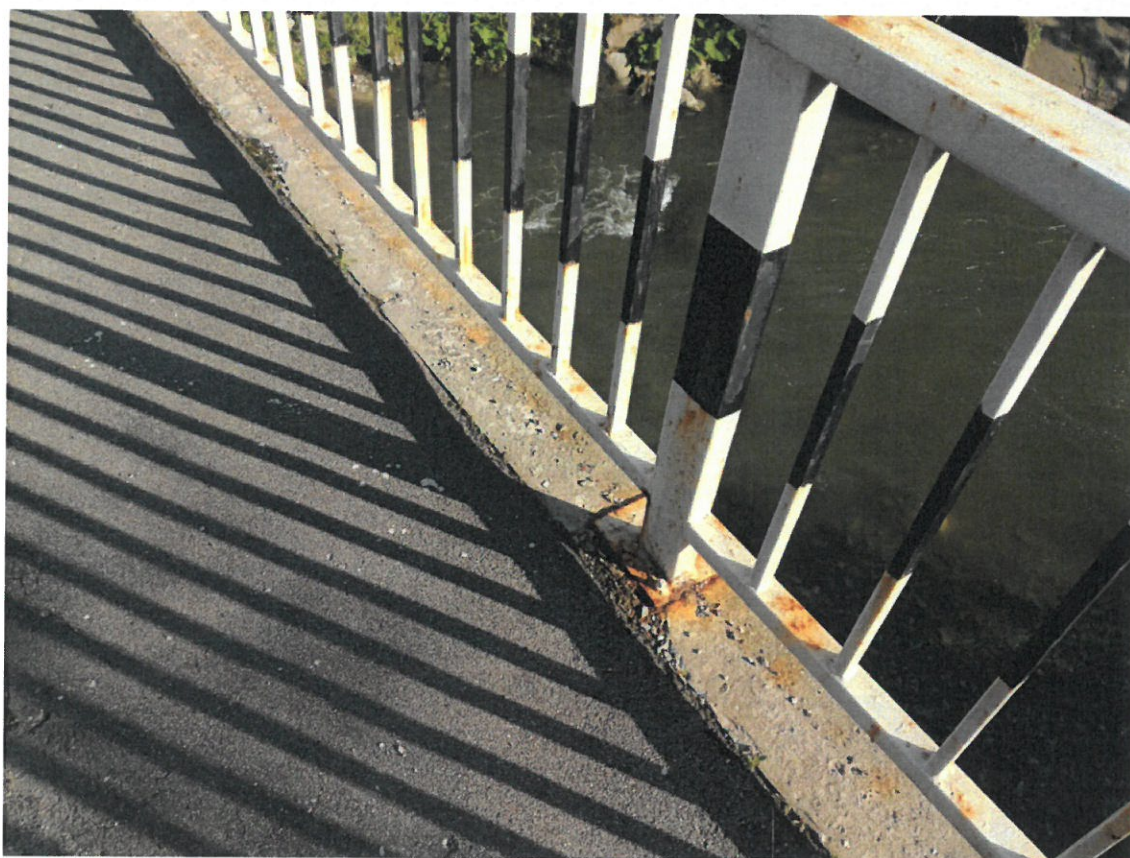
**Foto nr. 12 – Degradarea elementelor de prinderea a parapetul pietonal**

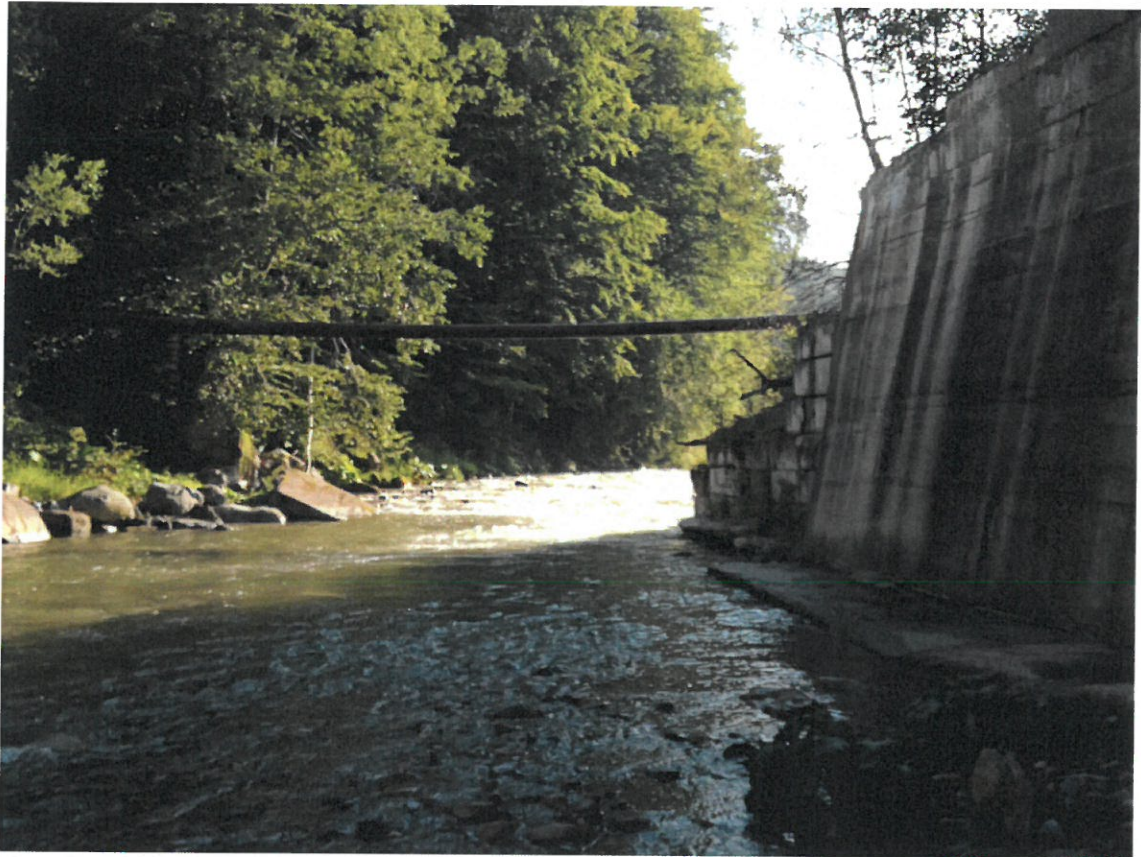
1. Degradări ale malurilor, colmatarea și modificări ale traseului albiei râului Jiul de Vest (**foto nr. 12 si 13**).
2. Albia râului prezinta in amplasamentul podului un traseu sinuos, fapt favorizat de ruperea malurilor care au căzut in albie, afuierea albie cu cca. 1,00 m (**foto nr. 14**).

Foto nr. 13 – Degradări ale malurilor, colmatarea și modificări ale traseului albiei râului Jiul de Vest

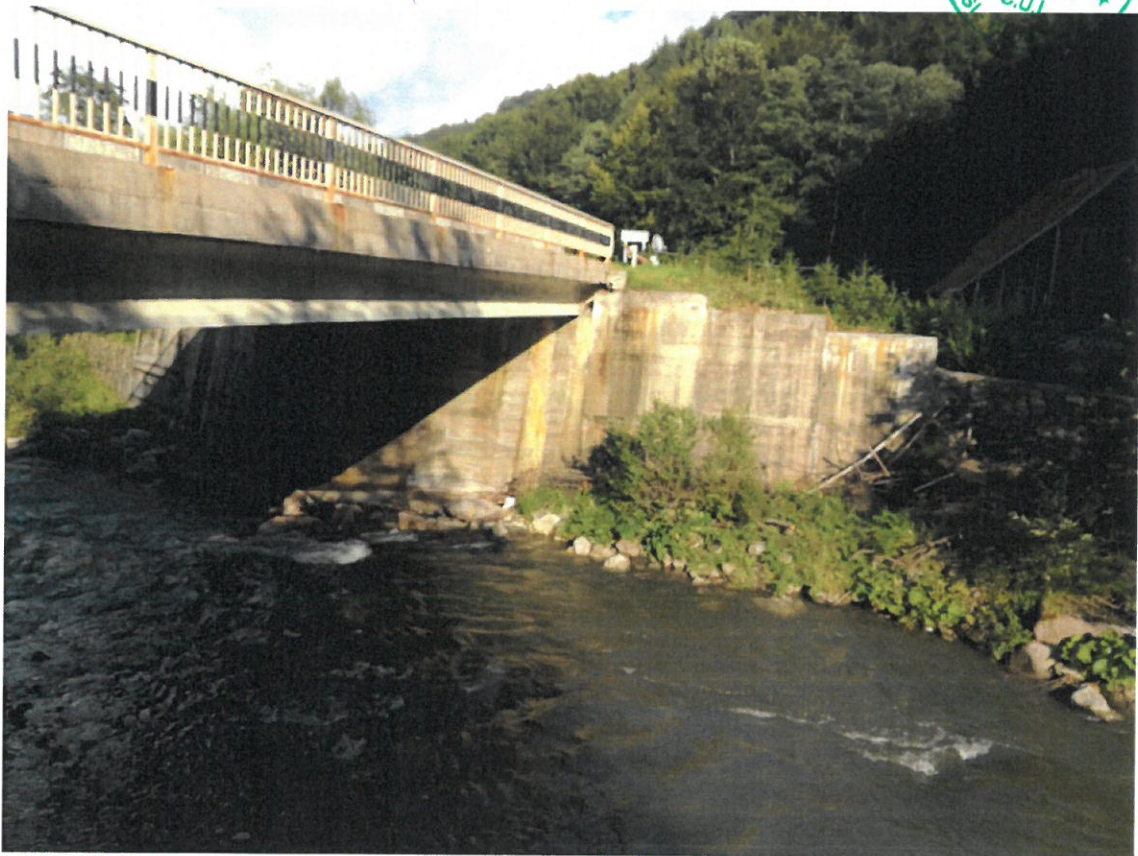
Foto nr. 14 – Albia râului prezintă în amplasamentul podului un traseu sinuos, fapt favorizat de ruperea malurilor care au căzut în albie, afuierea albie cu cca. 1,00 m
