EXPERTIZĂ TEHNICĂ

Pod pe DN 57 km 144+800

RAPORT DE EXPERTIZĂ TEHNICĂ

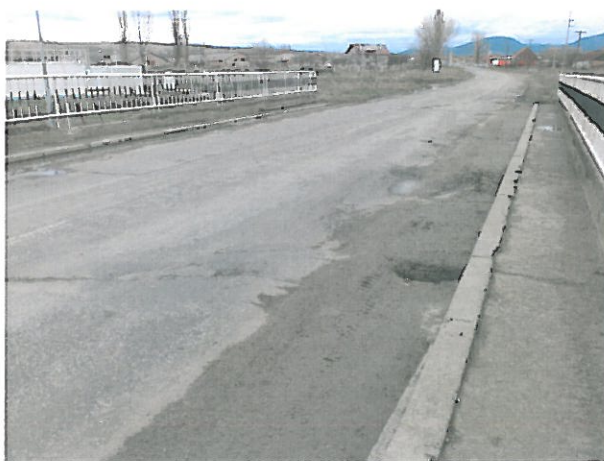
Fotografia 7 – Cale pe pod

1. îmbrăcămintea pe partea carosabilă prezintă zone degradate, cu fisuri colmatate și văluriri
2. tendința de cedare a căii de pe pod este prezentă și continuă să aibă loc sub influența traficului și a ploilor
3. parapetul de protecție lipsește.

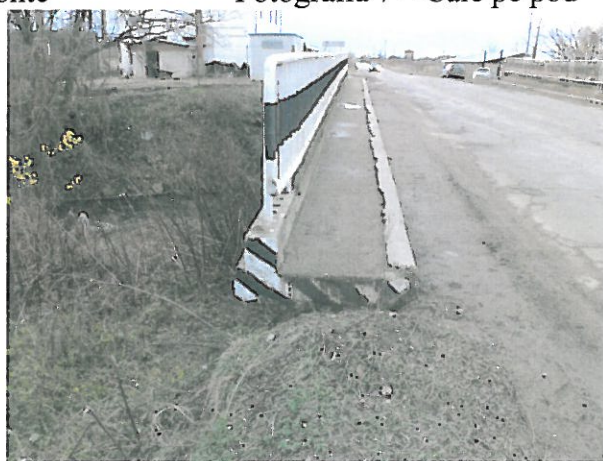
Fotografia 9 – Racordare trotuar

Racordare acostamentelor cu trotuarele de pe pod este defectuoasă cu cedări de acostament.

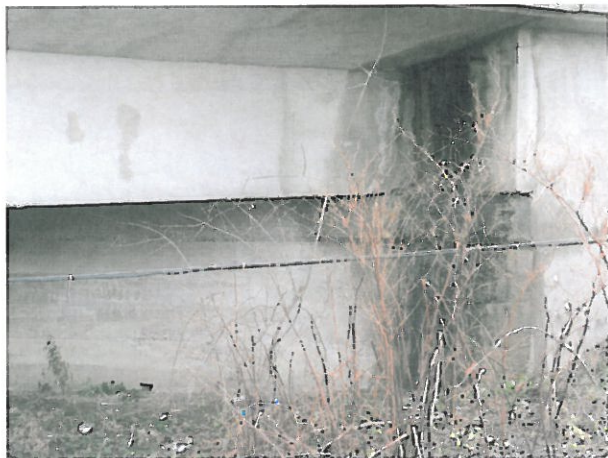
Lipsa hidroizolației eficiente, precum și a etanșeității la rosturi a condus la infiltrarea apei prin elementele căii sau prin rosturi și la degradarea avansată a betonului prin coroziune.

Fotografia 12 – Infiltrații.

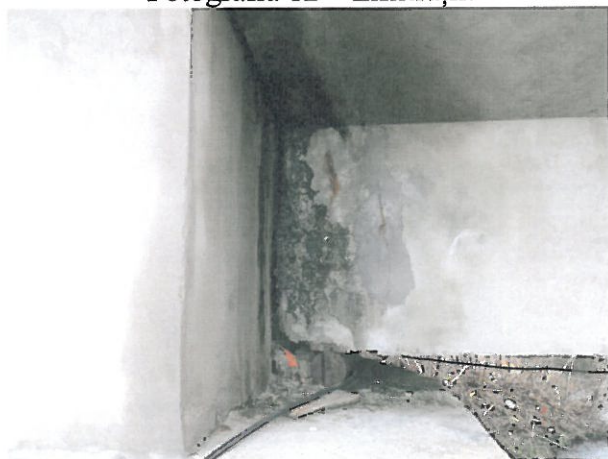
Foto 14 – Infiltrații

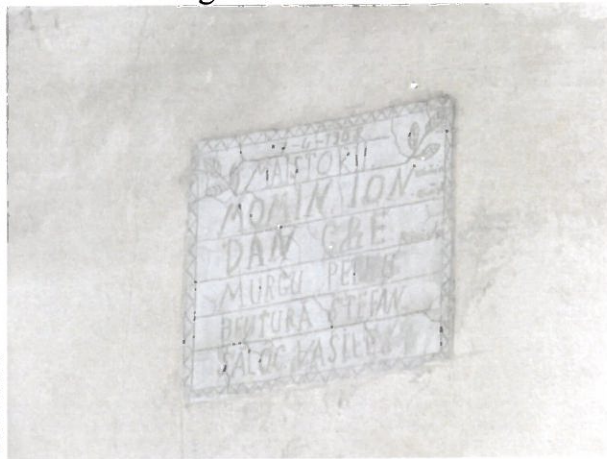
Foto 15 – Inscriptii

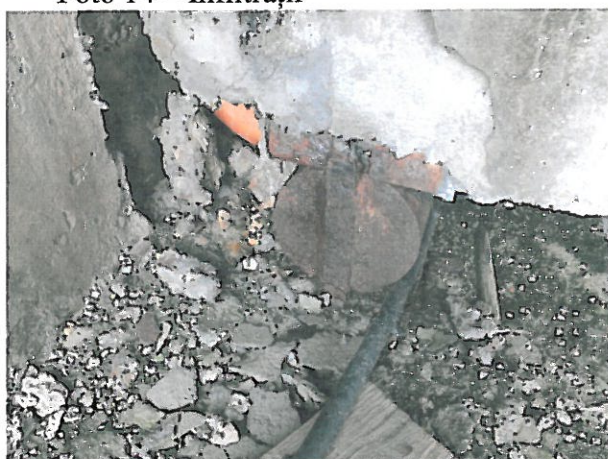
Foto 16 – Aparat de reazem mobil

Lipsa etanșeității la rosturi a condus la infiltrarea apei prin elementele căii sau prin rosturi și la degradarea avansată a betonului prin coroziune. La culei se observa infiltrații, eflorescențe, defecte de suprafață ale feței văzute (culoare neuniformă, pete negre și verzi). De asemenea în zona de reazem a grinzilor pe culei, bancheta de reazem și zidul de gardă prezintă coroziuni ale betonului și infiltrații. Aparatele de reazem sunt înglobate în praf și murdărie.

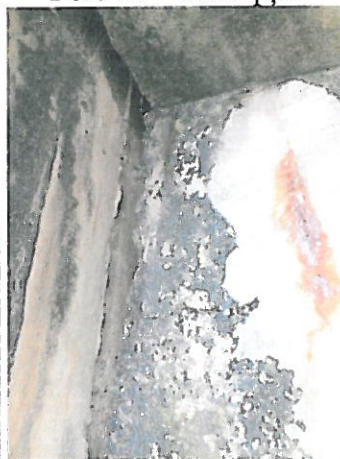
Foto 17 – Infiltrații

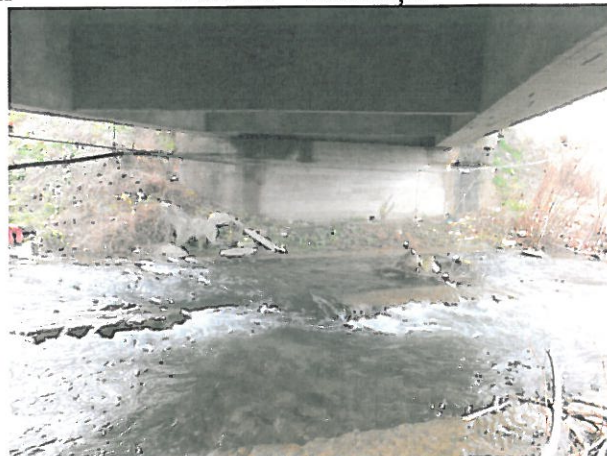
Foto 19 – Albie sub pod

1. racordările cu terasamentele a celor două timpane sunt ravenate.
2. racordarea între rampe și pod este defectuoasă
3. asfaltul de pe rampe este degradat și prezintă zone cu fisuri colmatate.
4. lipsa scârilor și a casiurilor.
5. albia pârâului este plină de vegetație.

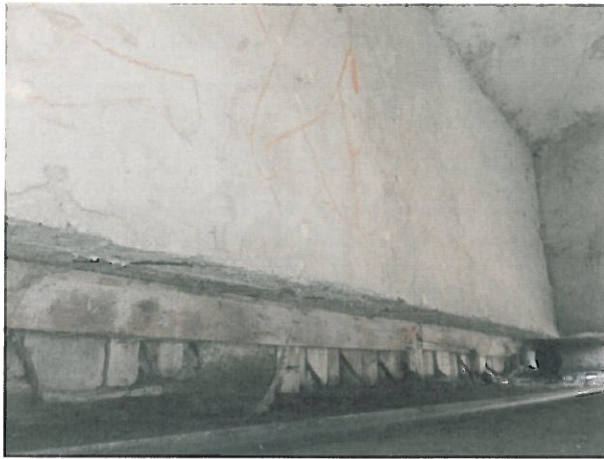
Foto 20 – Cofraj în Rost de dilatație

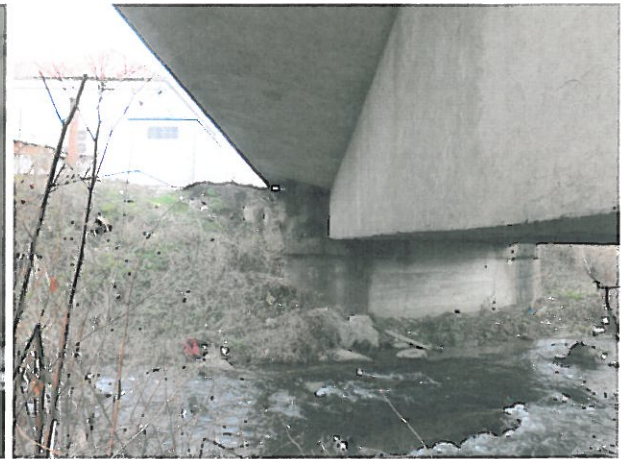
Foto 21 – Consola trotuar

1. Eflorescențe la nivelul consolei datorate infiltrațiilor
2. Pete și eflorescențe ale betonului
3. Beton segregat sau dislocat

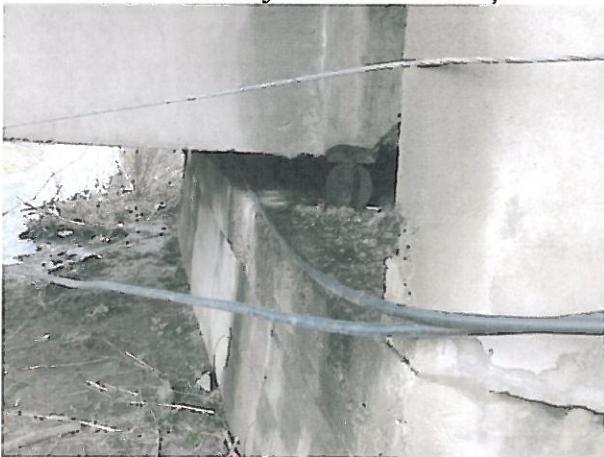
Foto 22– Bancheta de rezemare mal drept

b) Lipsa hidroizolației pe cale și a dispozitivelor de acoperire a rosturilor de dilatație a permis ca apa din precipitații să pătrundă la structura de rezistență a banchetelor de rezemare și să provoace atât coroziunea betonului cât și a armăturilor acestor elemente;

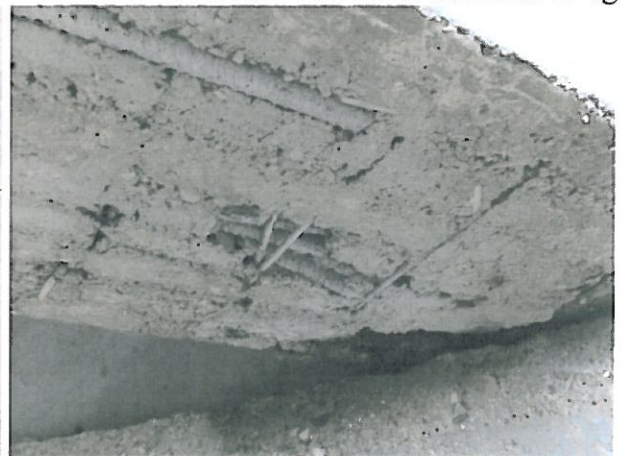
Toate aceste degradări și deficiențe se datoresc lipsei unei hidroizolații eficiente pe cale, neetanșeității dispozitivelor de acoperire a rosturilor.

Foto 25 – Beton segragat in grinda

4. Lucrări de reparații locale la nivelul grinzilor și antretoazelor prin demolarea betonului degradat, pasivizarea barelor de armătură și refacerea secțiunii cu betoane speciale

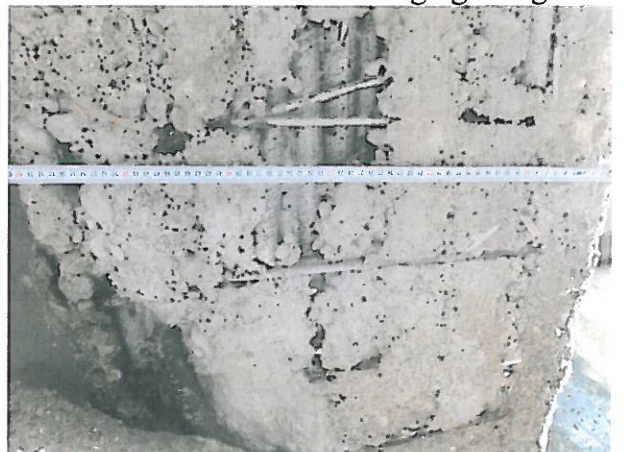
Foto 27 – Armatură la vedere in grinda
