EXPERTIZĂ TEHNICĂ POD PE DN 66A KM 33+294

2. RAPORT DE EXPERTIZA TEHNICA

Prezenta expertiza tehnică se bazează pe datele și informațiile obținute în urma vizitei tehnice efectuate în iulie 2018 în amplasamentul podului a expertului tehnic dr. ing. Cristian-Claudiu Comisu.

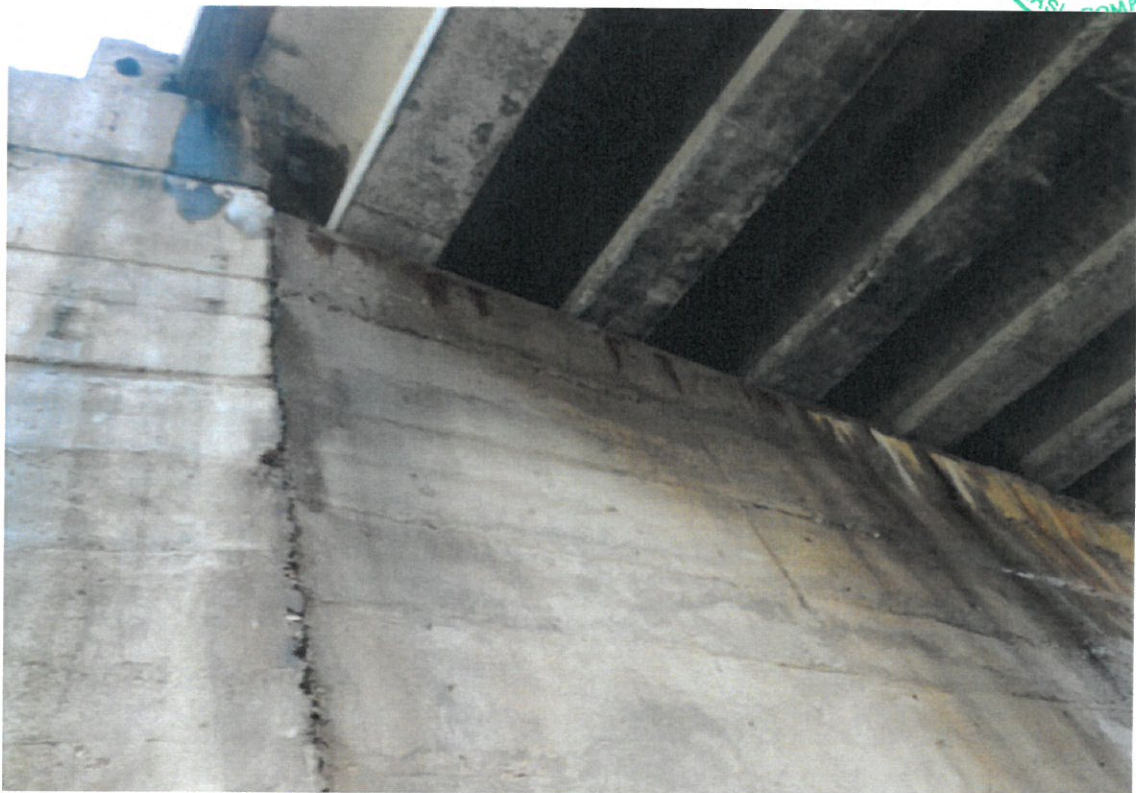
6. Infiltrații, eflorescențe la podurile din beton cauzate în majoritatea cazurilor de lipsa sau deteriorarea hidroizolației.
7. Lipsa sau ieșirea din funcțiune a dispozitivelor de protecție la acțiuni seismice (**foto nr. 6**).

Foto nr. 6 – Lipsa dispozitivelor de protecție la acțiuni seismice

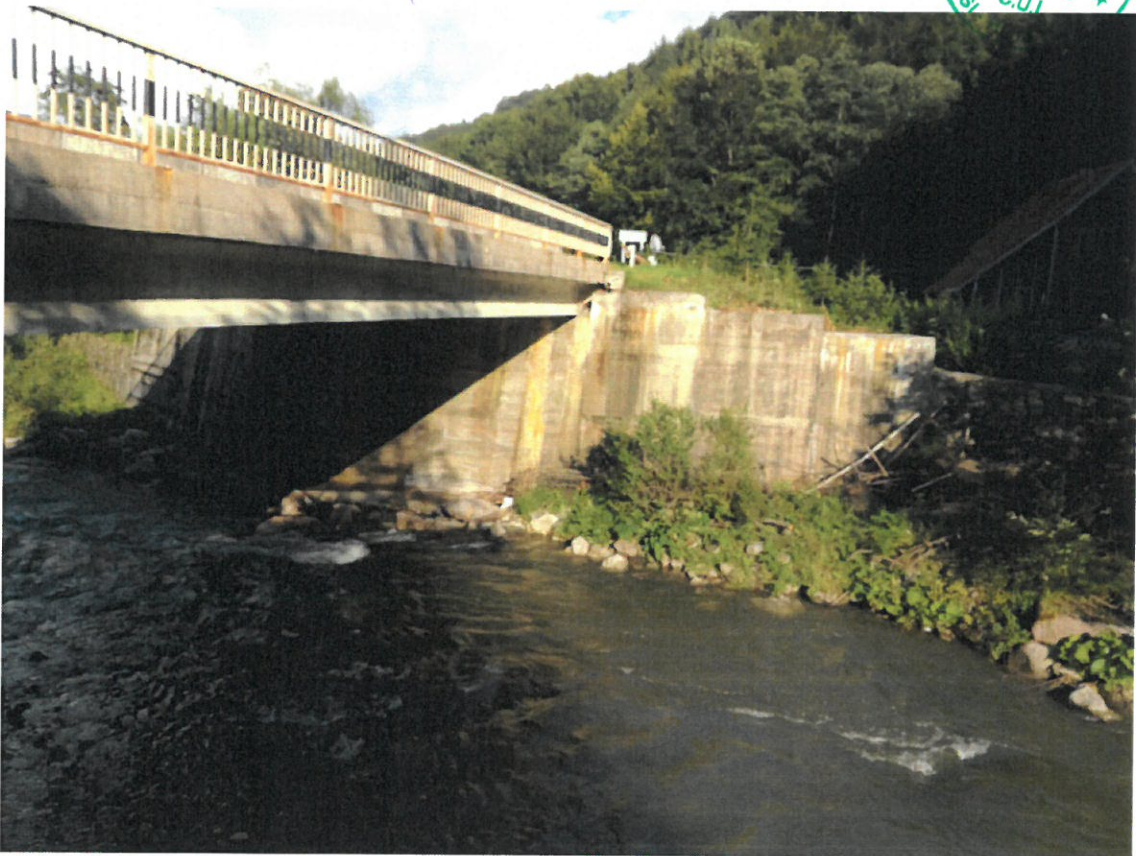
Foto nr. 14 – Albia râului prezinta in amplasamentul podului un traseu sinuos, fapt favorizat de ruperea malurilor care au căzut in albie, afuierea albie cu cca. 1,00 m
