# EXPERTIZA TEHNICA

**ELABORAE EXPERTIZA  
TEHNICA LA OBIECTIVUL:  
"POD PE DN 59 KM 48+391"**

BUCURESTI MARTIE 2018

*Pod pe DN 59 km 48+391*

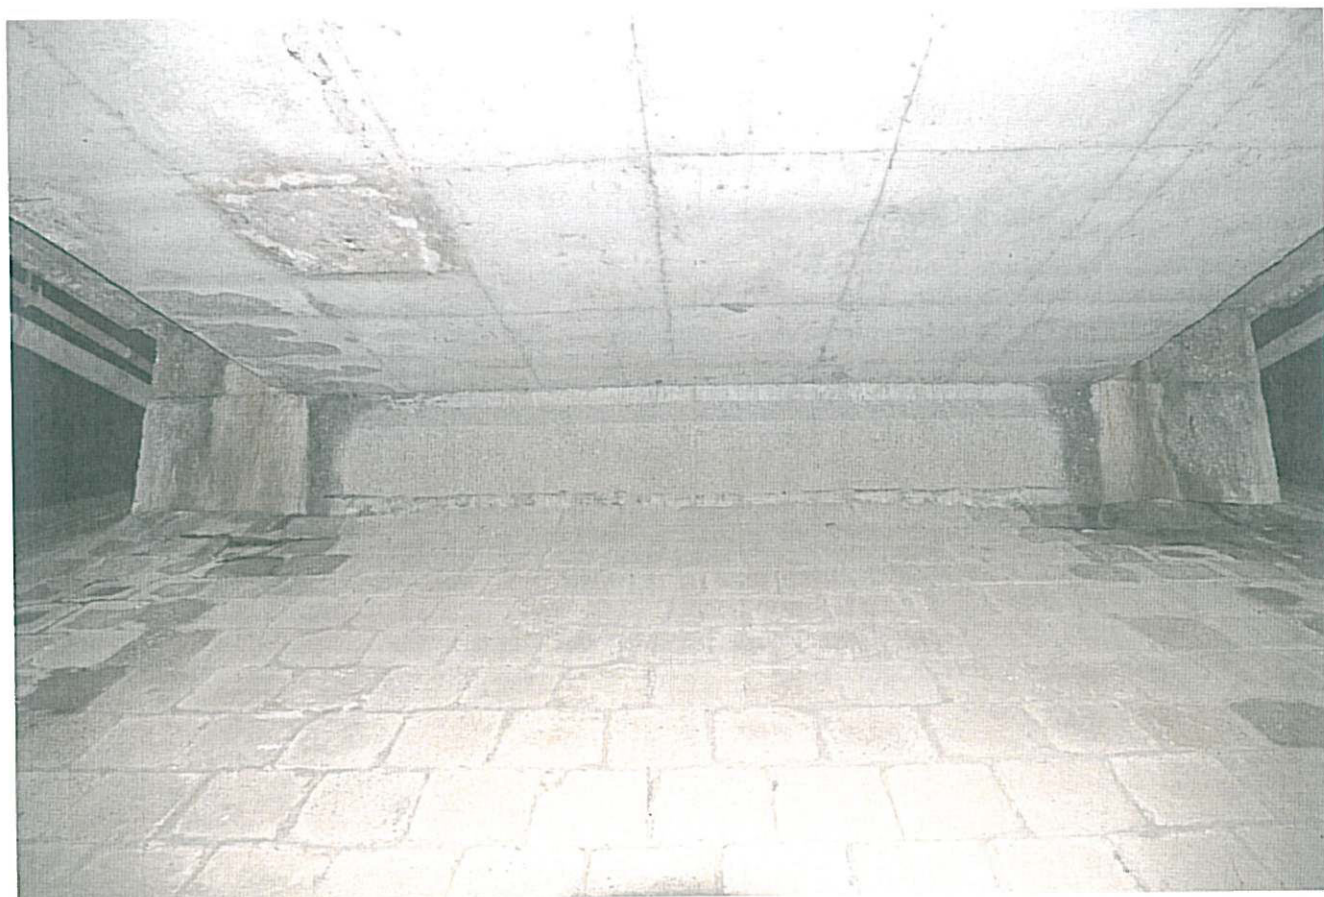
### 3. Elevație culeie și dala la partea inferioară

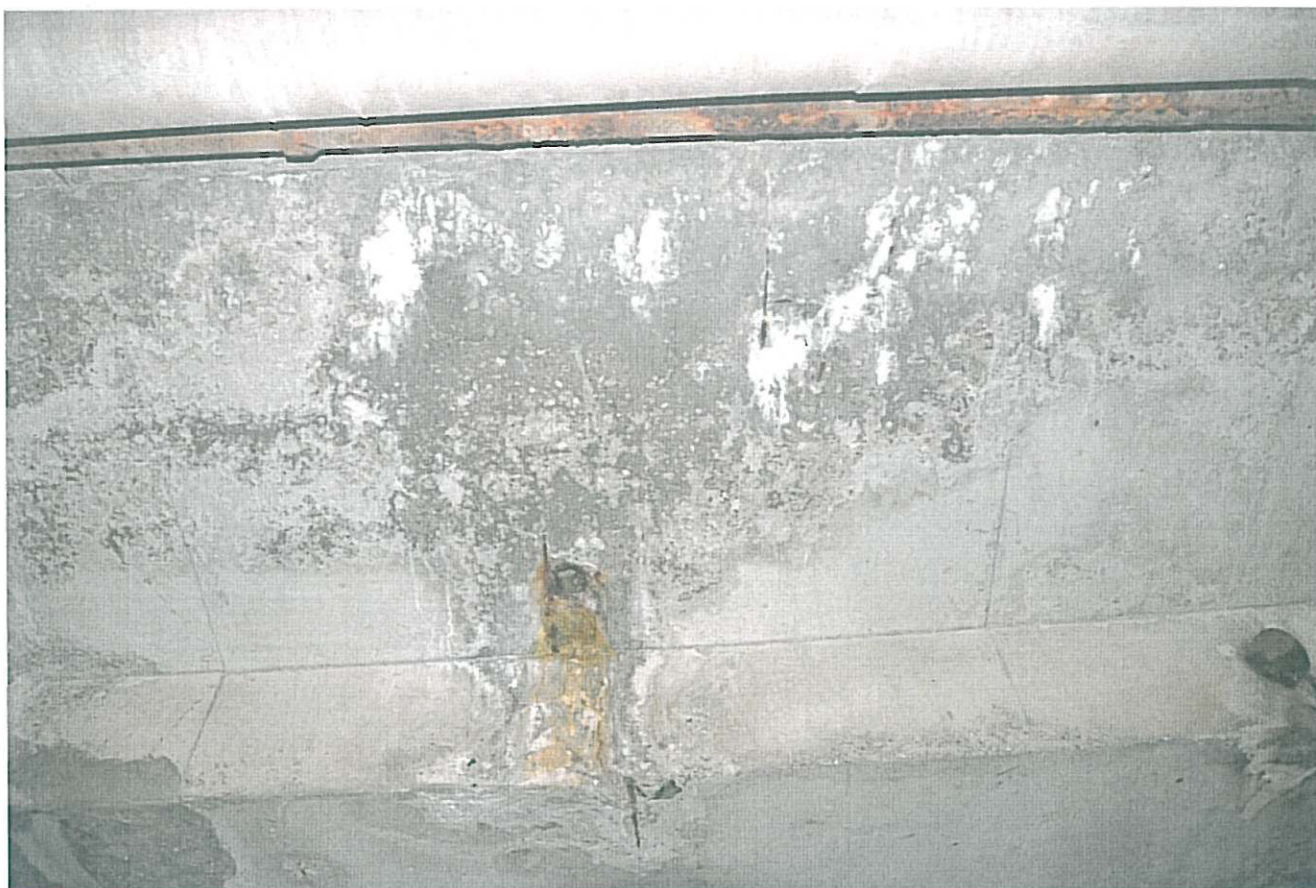
11. Consola de trotuar la partea inferioară cu infiltrații și carbonatări

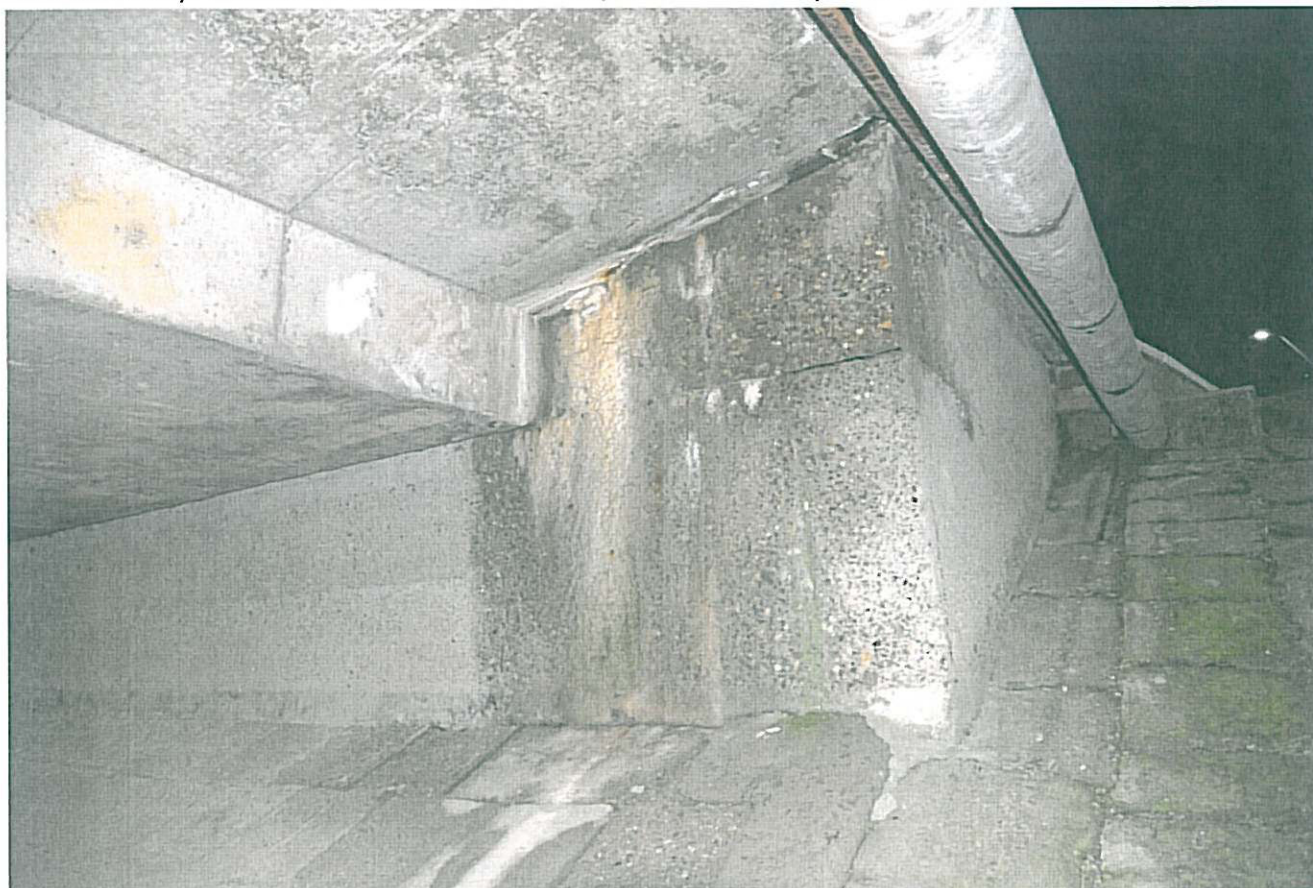
12. Infiltrații în zona rostului între suprastructură și culee

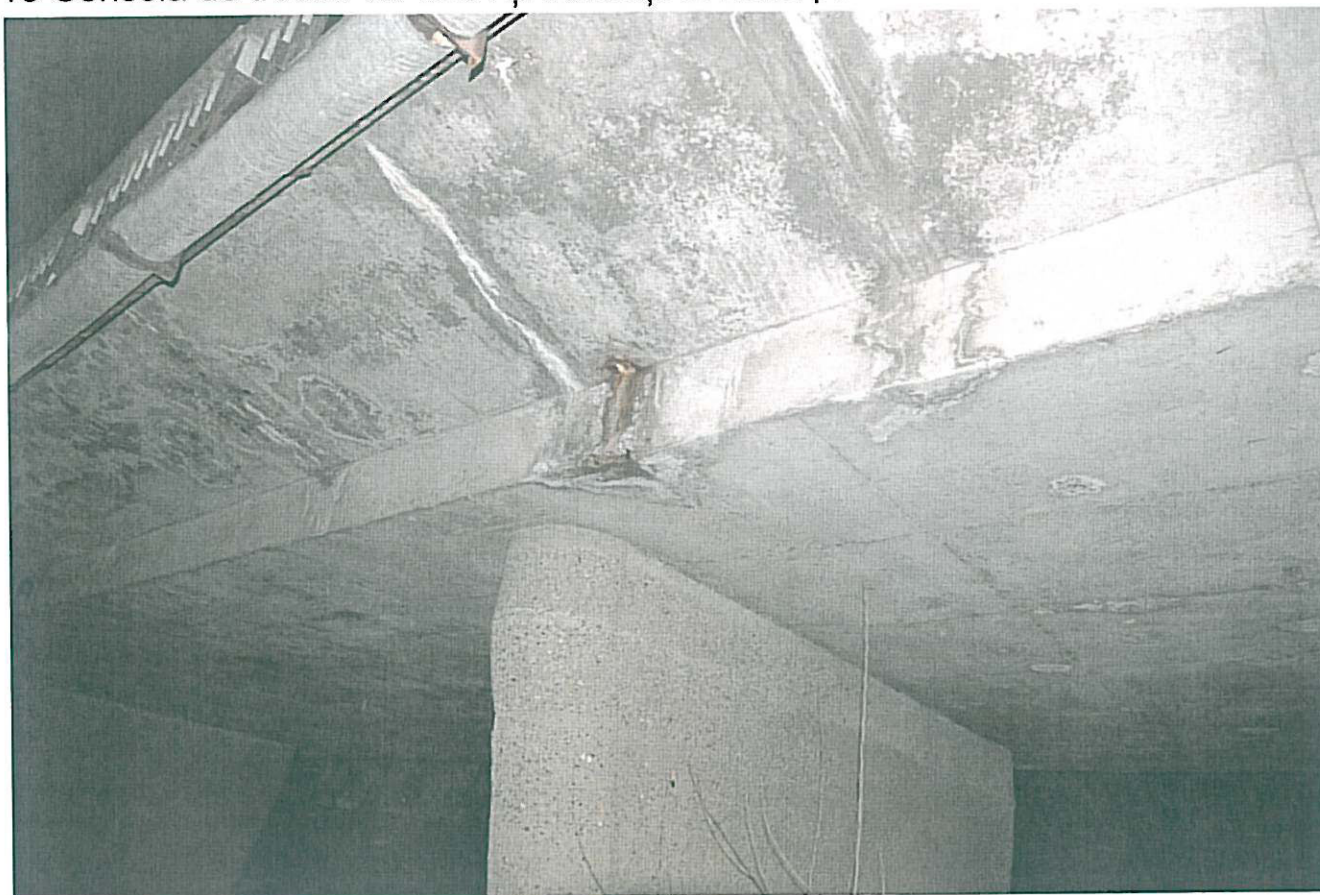
13 Consola de trotuar cu fisuri și infiltrații în zona pilei

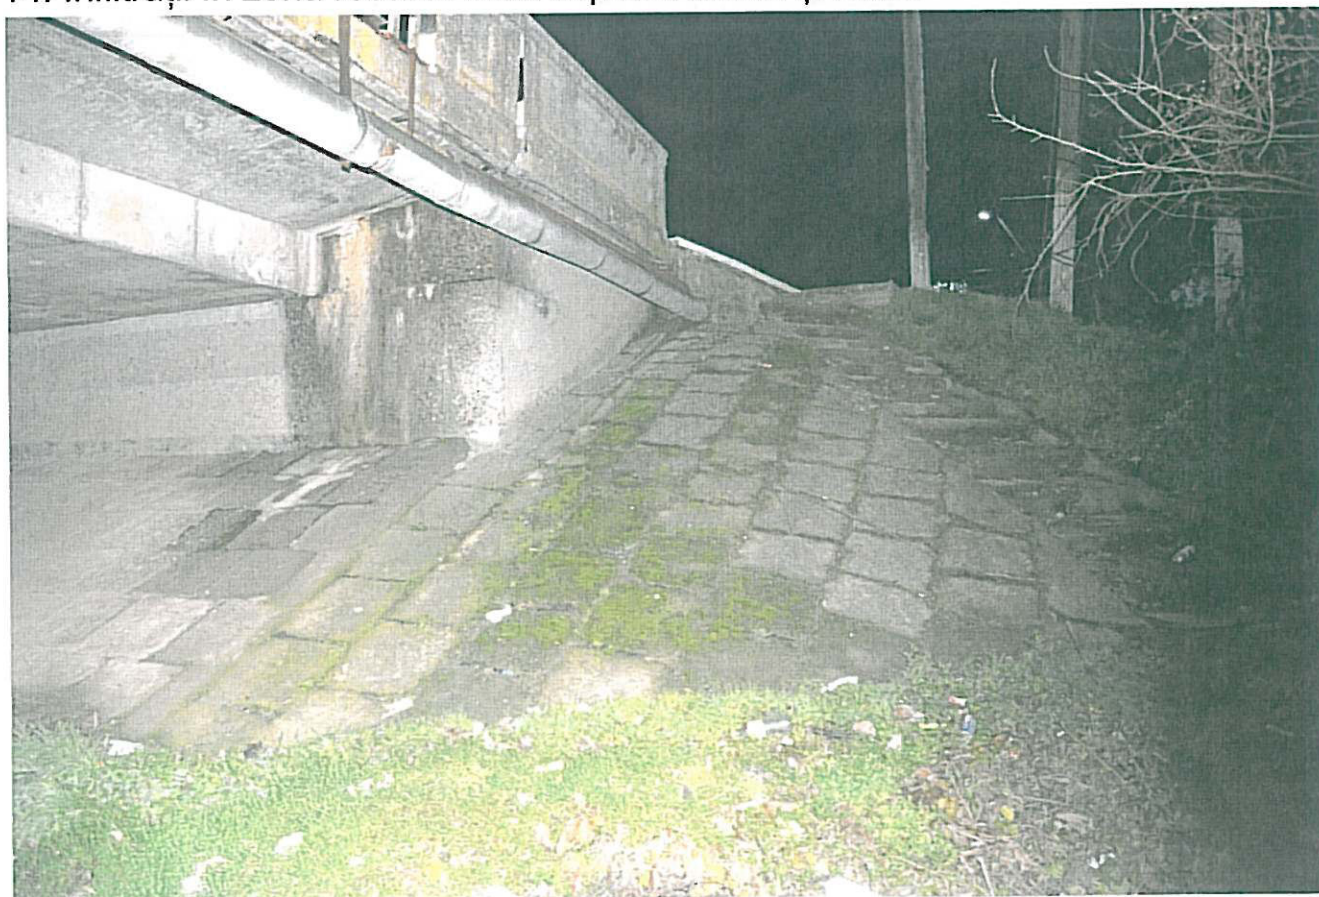
14. Infiltrații în zona rostului între suprastructură și culee

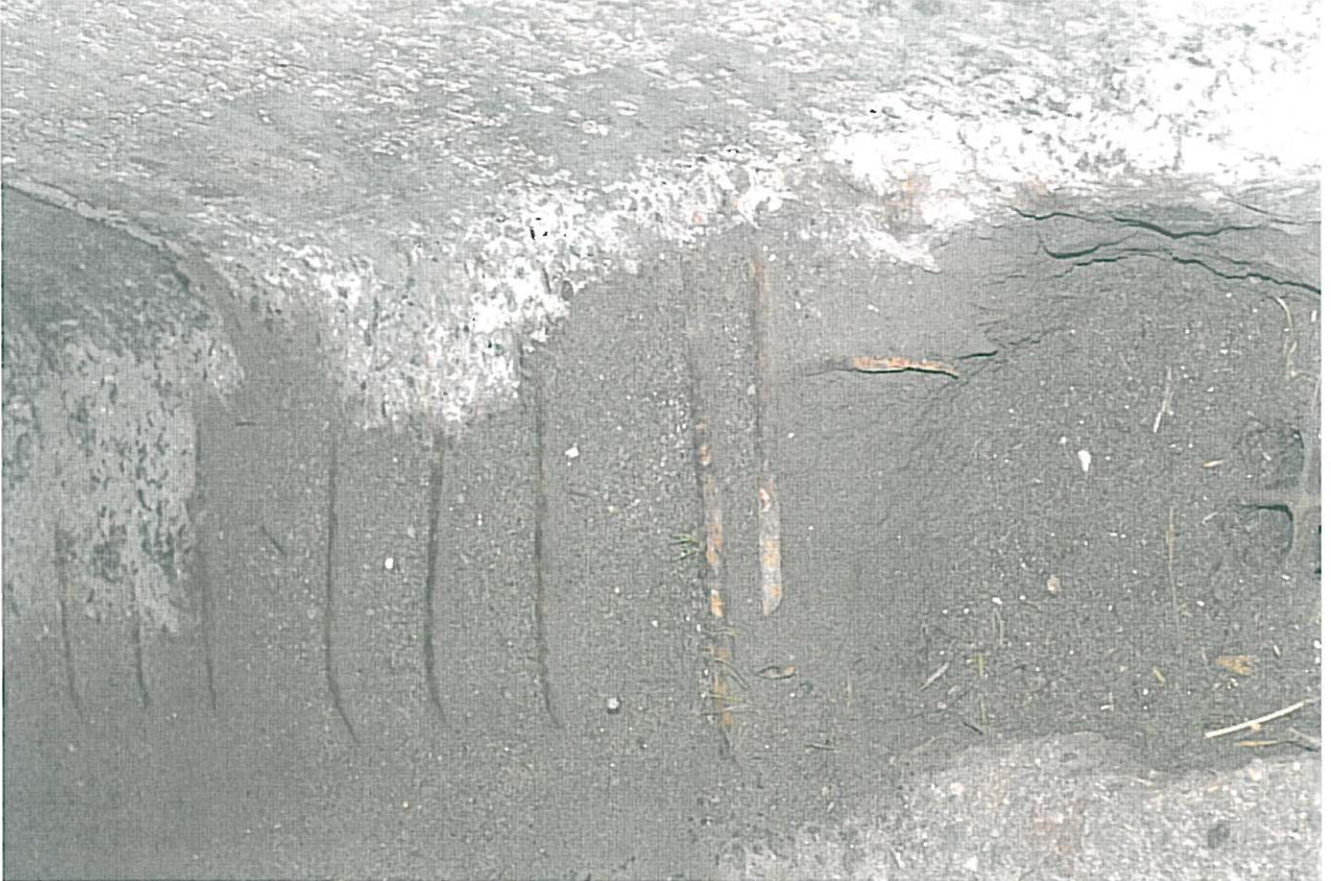
15. Armături vizibile la borduri și gură de scurgere înfundată

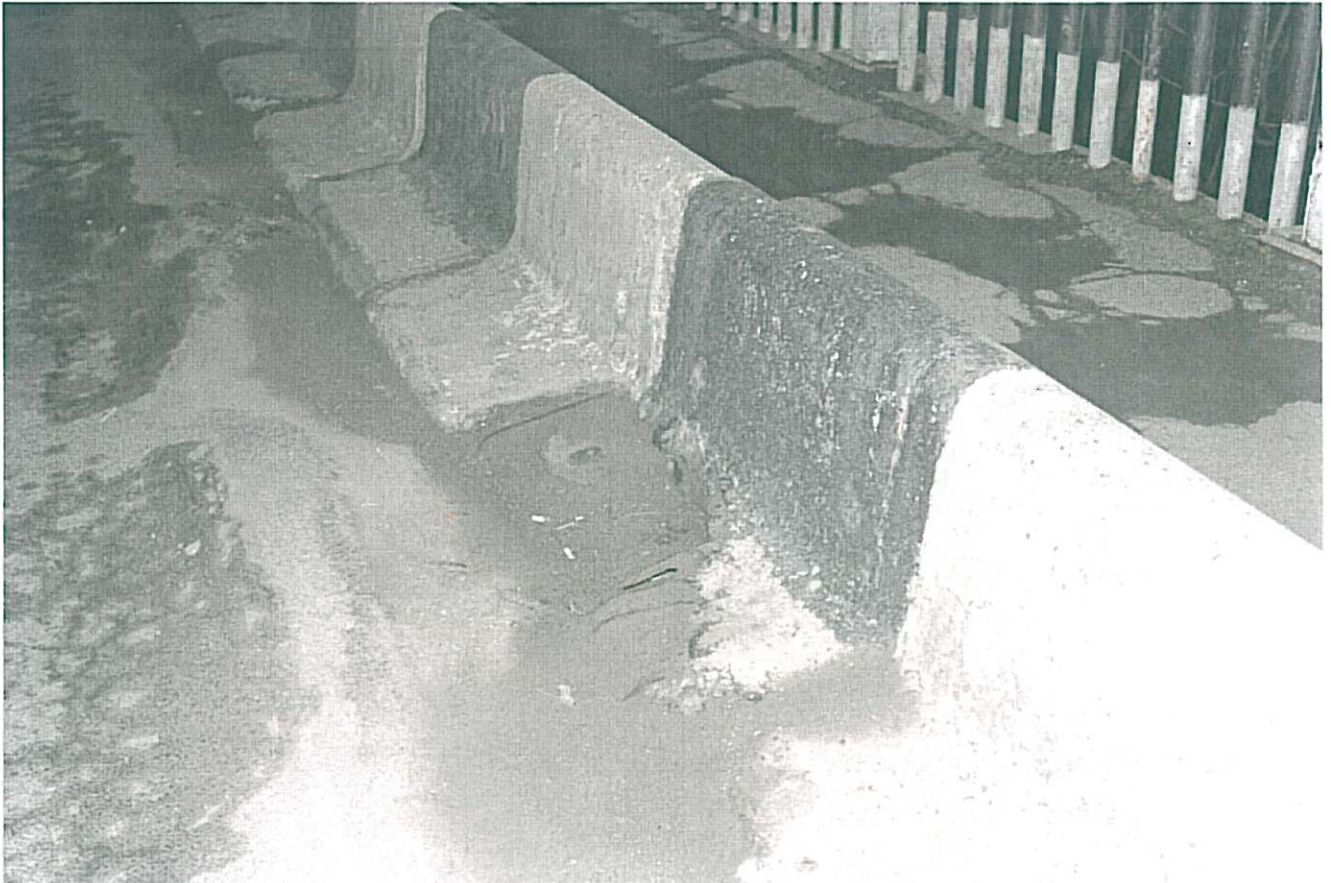
16. Parapete pietonal din beton și bordură înaltă spre cale
