POD PE DN 59 KM 48+391 PESTE  
RAUL BARZAVA LA DENTA

Faza de proiectare:  
DALI

RELEVU SECTIUNI  
TRANSVERSALE

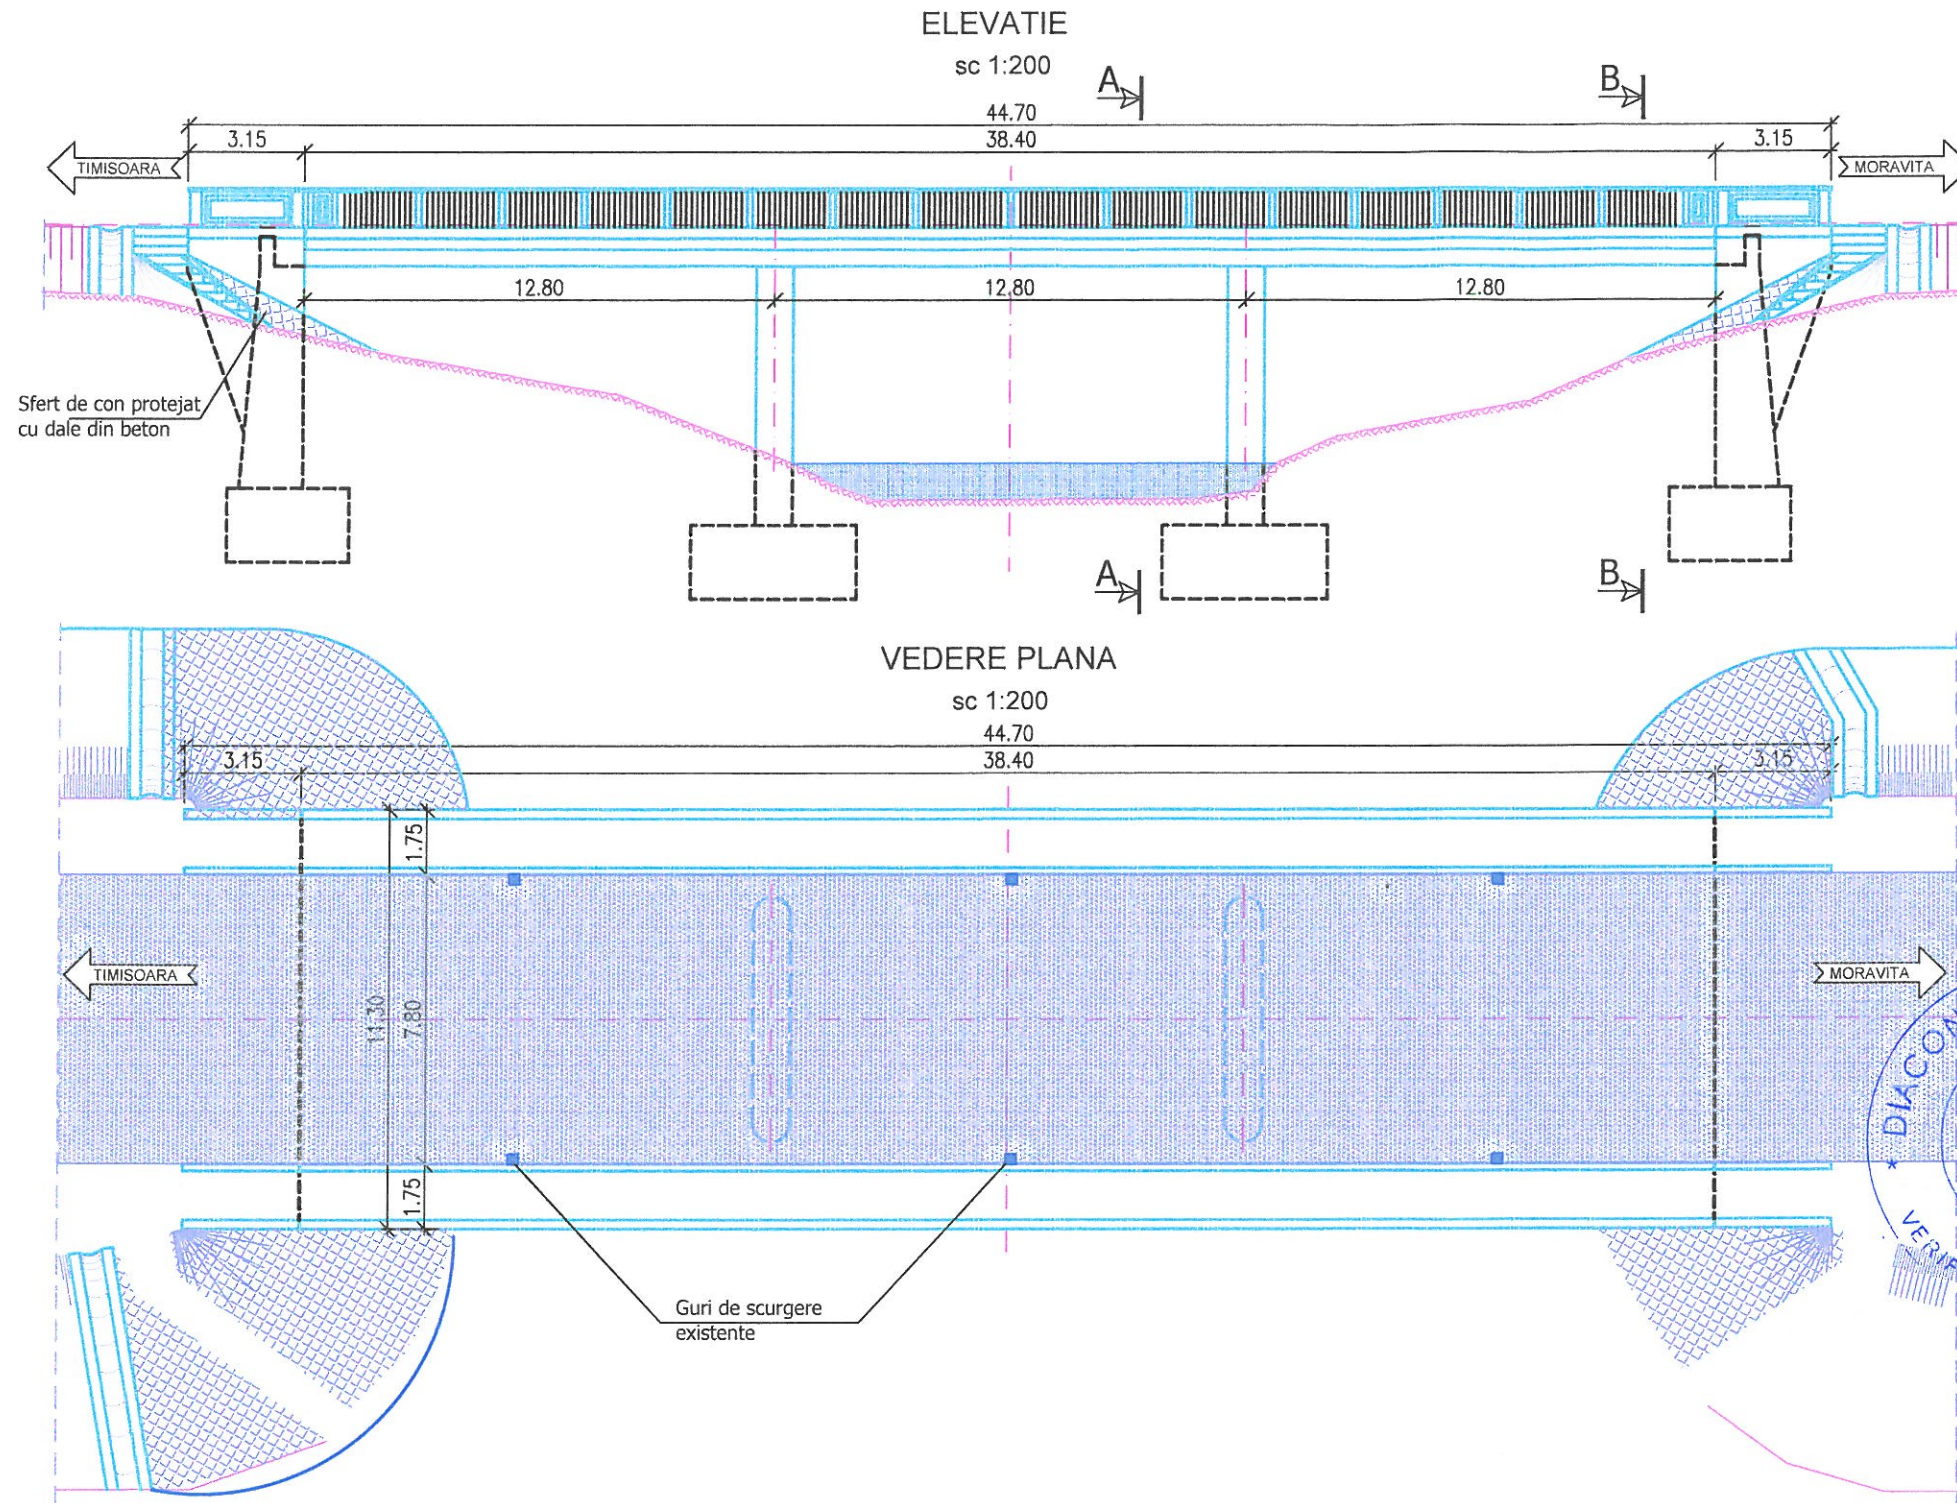
- Cele mai importante defecte constatate:**
- Infrastructura podului:**
- Culeile din beton armat prezinta urmatoarele defecte:
1. Stratul de acoperire a armaturilor lipseste in anumite zone;

2. Armaturi dezgolite si corodate;
  3. Infiltratii, pete de rugină, neuniformitati.
- Pilele din beton armat prezinta urmatoarele defecte:
1. Infiltratii

2. Segregari ale betonului
- Suprastructura podului:**
- Dala din beton armat prezinta urmatoarele defecte:
1. Consolele de trotuar prezintă infiltratii, pete de culoare și decalcifieri;

2. Zone cu desprindere a stratului de acoperire a armaturilor
  3. Suprafete cu pete de rugină,
  4. Armaturi corodate,
  5. Segregări, pete de culoare, denivelari, infiltratii

- Calea pe pod:**
- Calea de pod prezinta urmatoarele defecte:
1. Denivelari ale imbracamintii, fagase;
  2. Rosturile de dilatație degradate;
  3. Infiltratii la intrados pe consolele de trotuar;

4. Bordura înaltă prezintă armaturi vizibile și corodate;
  5. Gurile de scurgere colmate;
  6. Trotuarele pietonale prezinta denivelari, crapaturi;
  7. Parapetul pietonal din beton este degradat.

- Racordarea cu terasamentele**
- Aripile din zidarie degradate
- Instalatii pe pod**
- Odata cu lucrarile care se vor realiza pentru repararea podului se vor verifica daca exista defectele ale tevilor pozate pe pod.

- Albia paraului**
- Albia paraului este relativa curata, cu vegetatie spontana in albia minora.
- Rampe de acces**
- Nu s-au observat degradari la terasamentele rampelor de acces la pod.

- Calea pe rampe prezinta degradari ale imbracamintii rutiere de tip fagase.
