CONVOI DE CALCUL:
Clasa "E (A30, V80)"
ANUL CONSTRUCTIEI: 1948
CATEGORIA DE IMPORTANTANTA: "C"
GRAD DE SEISMICITATE:
 $a_g=0.1g$, $T_c=0.7s$ conf. P100-1/2013
EXIGENTE DE VERIFICARE: A4, B2, D

CAM PROIECT Cluj Napoca, Str.Sobanilor nr. 38C, B1 E-mail: camproject@gmail.com CUI RO33530674 Tel: 0740080608		Beneficiar: C.N.A.I.R. S.A. București - D.R.D.P. Timișoara	
ȘEF PROIECT		SCARA:	Denumire proiect:	FAZA:
ADJ. ȘEF PROIECT		1:50	"POD PE DN 7 KM 377+212 PESTE CANAL STREI LA SIMERIA"	P.T.+D.E
PROIECTAT		1:100		
PROIECTAT		1:200		
PROIECTAT				
PROIECTAT		DATA:	Denumire planșa:	PLANSĂ NR.02
PROIECTAT		2024	RELEVU	COD
PROIECTAT				RL-01-00
PROIECTAT				
PROIECTAT

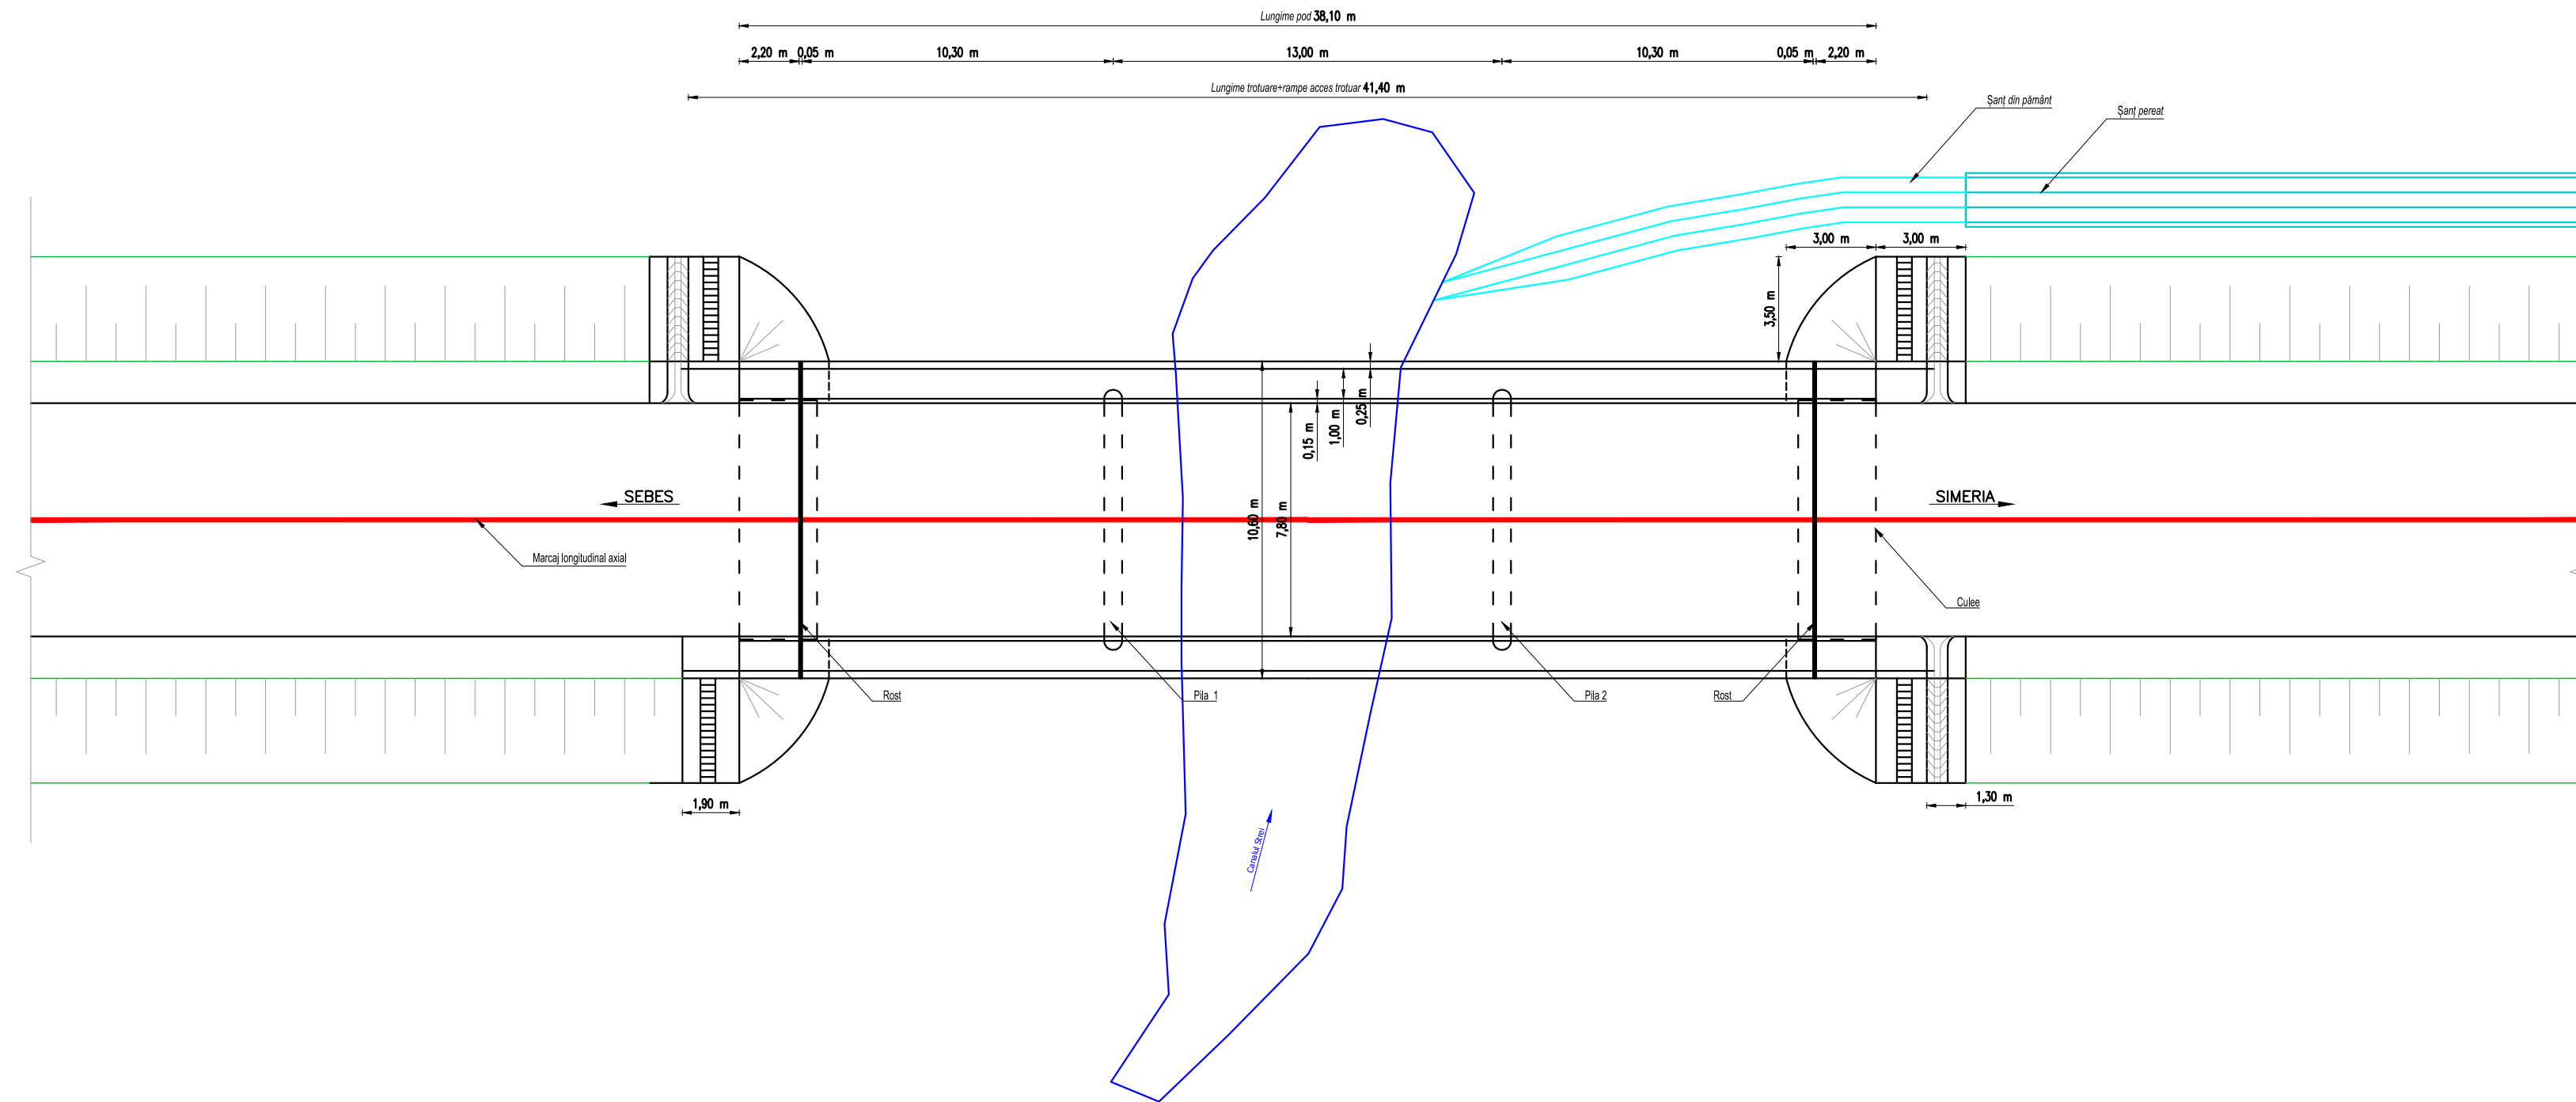
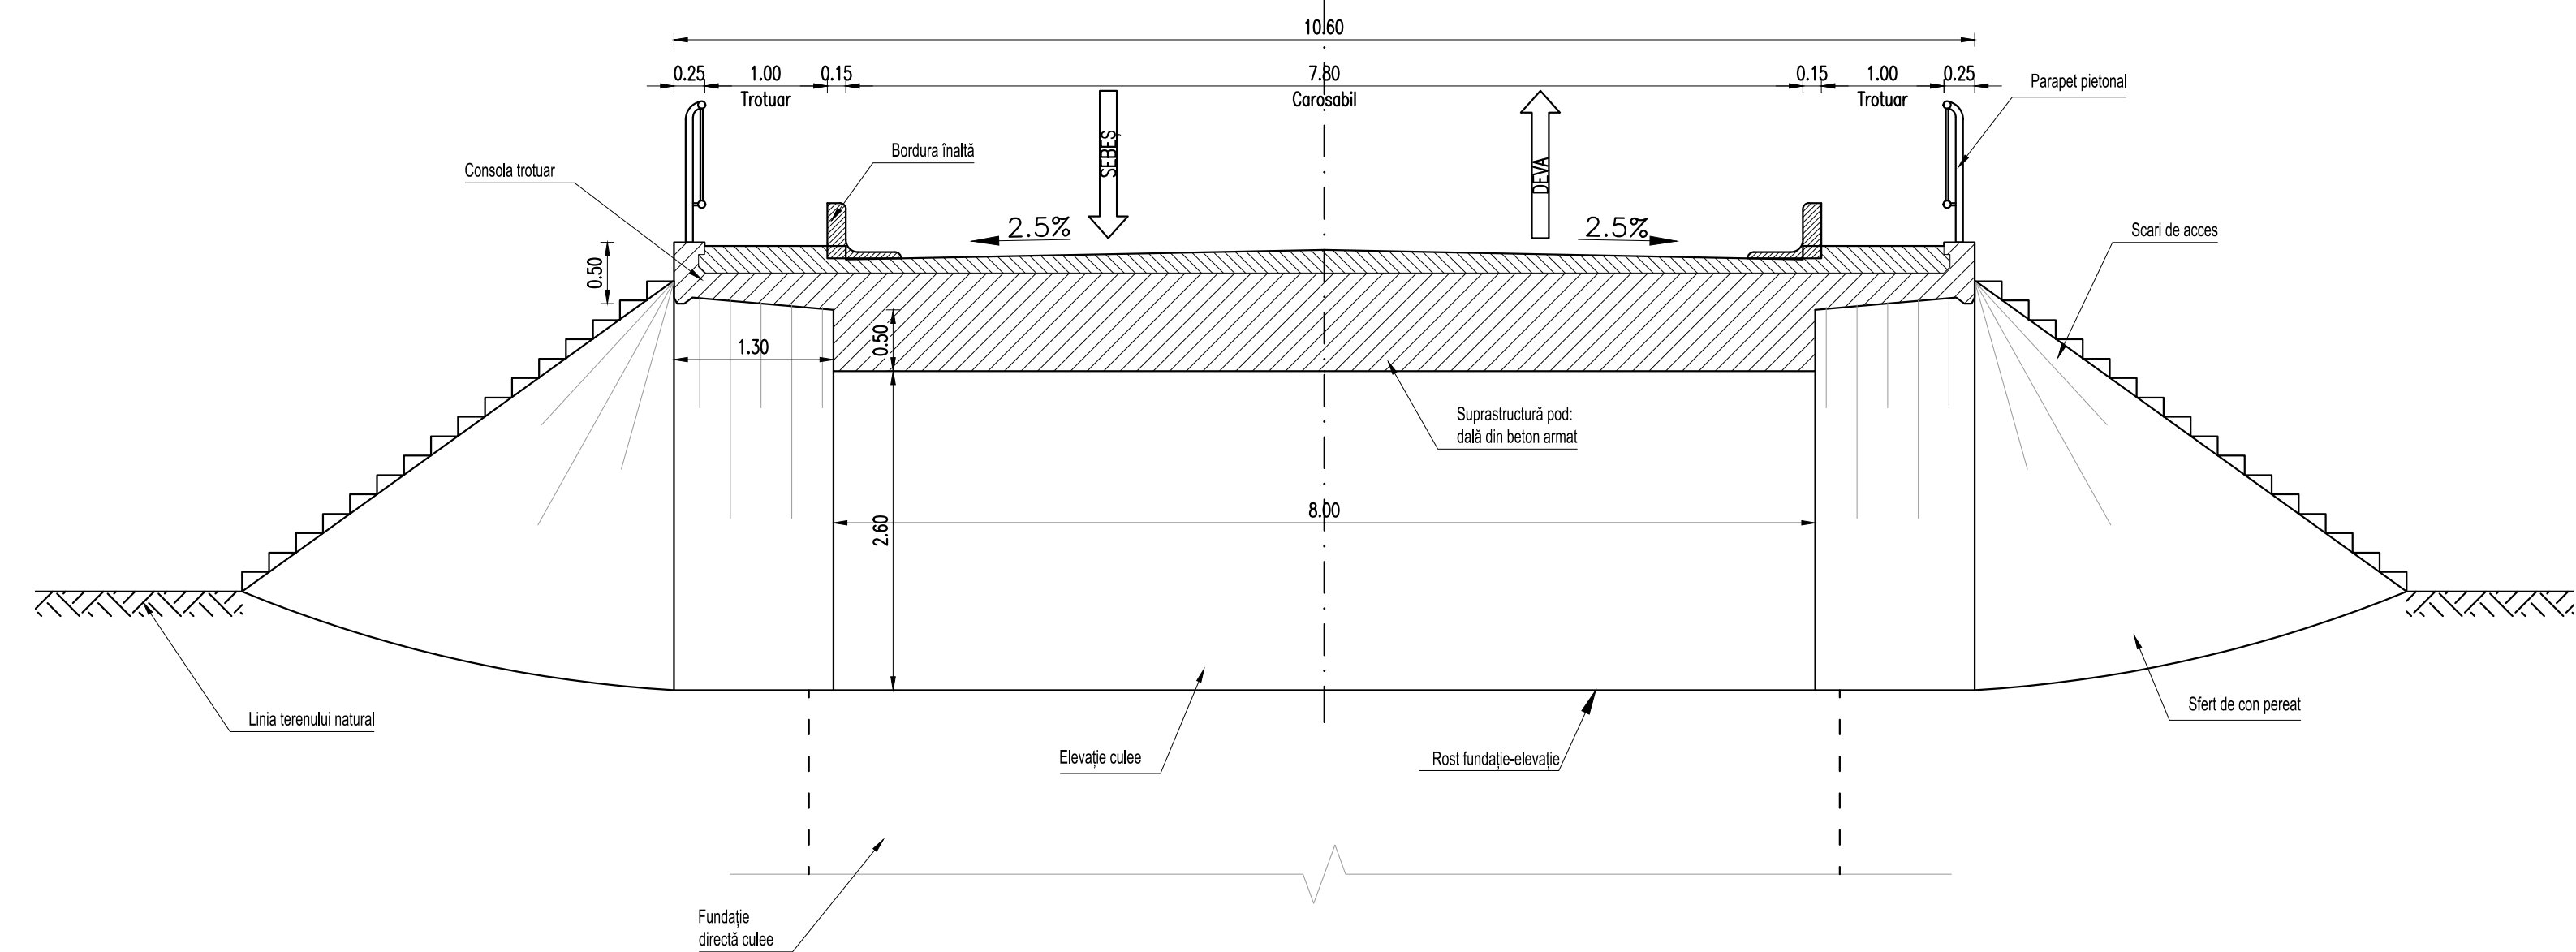
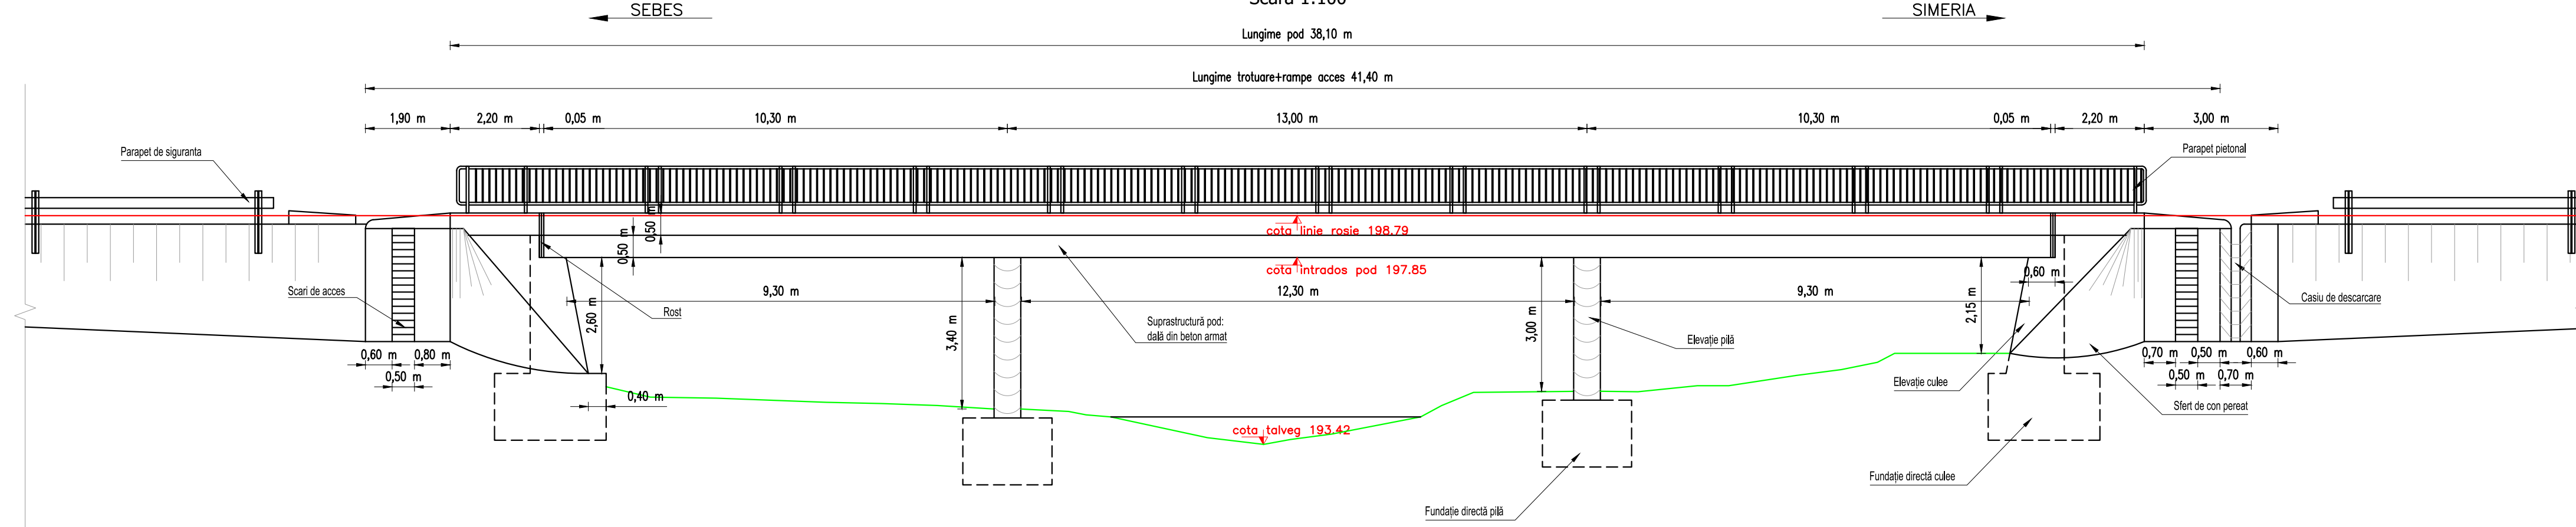
- elevațiile culeilor se prezintă în stare tehnică satisfăcătoare prezentând defecte de suprafață și de structură a betonului (zone umede, fisuri, calciferi) în zona banchetelor de rezemare și a zidului de gardă ca urmare a infiltrațiilor de apă;
- elevația culeii de pe malul stâng prezintă o crăpătură orizontală în zona centrală care pleacă din zona de rezemare a suprastructurii până la jumătatea înălțimii elevației respectiv prezintă suprafețe umede;
- elevațiile pilelor se prezintă în stare tehnică satisfăcătoare ne prezintă defecte de suprafață și de structură a betonului;
- plăcile metalice pe care rezază suprastructura de pe culee sunt ruginite sau astupate cu mortar/beton iar pe pile acestea nu sunt vizibile.

- intradosul suprastructurii prezintă infiltrații de apă, infiltrații care au dus la apariția de calcariferi și pete de rugină;
- fețele exterioare ale dalei prezintă fisuri în zona de rezemare de pe culee;

- sistemul rutier de pe pod prezintă fisuri transversale și longitudinale în zona zidurilor întoarse și a rampelor de acces;
- trotoarele sunt într-o stare avansată de degradare: imbrăcămintea bituminosă vâlărită și fisurată;

- bordurile direcționale se află într-o stare avansată de degradare prezentând fisuri, armături vizibile, exfolieri și zone cu beton friabil;
- guni de scurgere sunt colmatate, nefiind funcționale;

- dispozitive de acoperire a rosturilor de dilatație sunt degradate;
- hidroizolația este degradată, existând infiltrații de apă. Infiltrațiile de apă din zona dispozitivelor de acoperire a rosturilor de dilatație afectează și bancheta de rezemare, aparatele de rezemare, respectiv zid de gardă.

- sferturile de con prezintă fisuri, rosturi decolmate, respectiv dislocări de pietre;
- scările de acces prezintă degradări locale (fisuri, beton sfărâmat) iar casurile de descărcare a apelor prezintă fisuri, rosturi decolmate, respectiv dislocări de pietre.
