EXPERTIZĂ TEHNICĂ POD PE DN 66A KM 34+395

BENEFICIAR: COMPANIA NATIONALA DE ADMINISTRARE A
INFRASTRUCTURII RUTIERE S.A.

2. RAPORT DE EXPERTIZA TEHNICA

Prezenta expertiza tehnică se bazează pe datele și informațiile obținute în urma vizitei tehnice efectuate în iulie 2018 în amplasamentul podului a expertului tehnic dr. ing. Cristian-Claudiu Comisu.

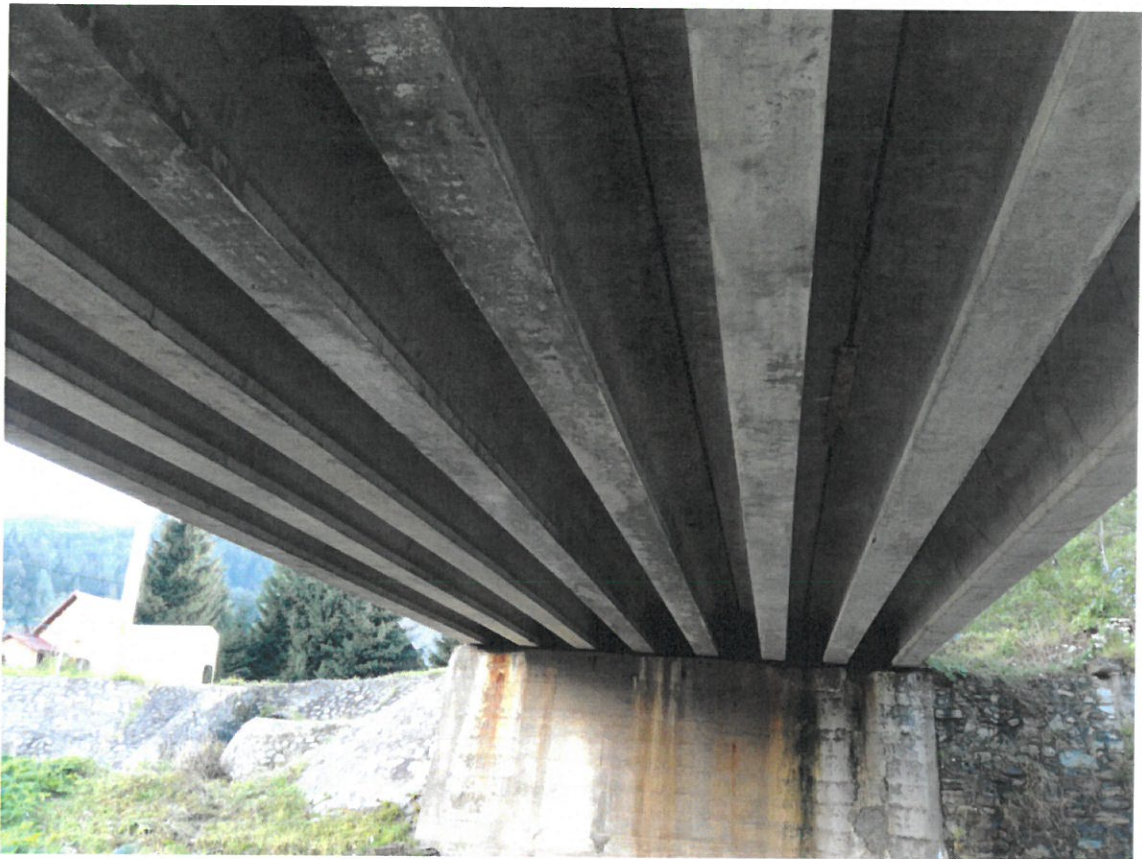
1. Armături fără strat de acoperire (**foto nr. 1**).
2. Beton degradat prin coroziune cu reducerea secțiunii elementului (**foto nr. 2**).
3. Coroziunea armăturii, pete de rugină la nivelul suprastructurii (**foto nr. 2**).
4. Defecte de suprafață ale feței văzute (culoare neuniformă, pete negre, impurități, pete de rugină, aspect prăfuit, imperfecțiuni geometrice, aspect macroporos, agregate la suprafață. (**foto nr. 3**).
5. Infiltrații, eflorescențe la nivelul grinzii parapetului și la intradosul plăcii (**foto nr. 4**).

Foto nr. 3 – Defecte de suprafață ale feței văzute (culoare neuniformă, pete negre, impurități, pete de rugină, aspect prăfuit, imperfecțiuni geometrice, aspect macroporos, agregate la suprafață).

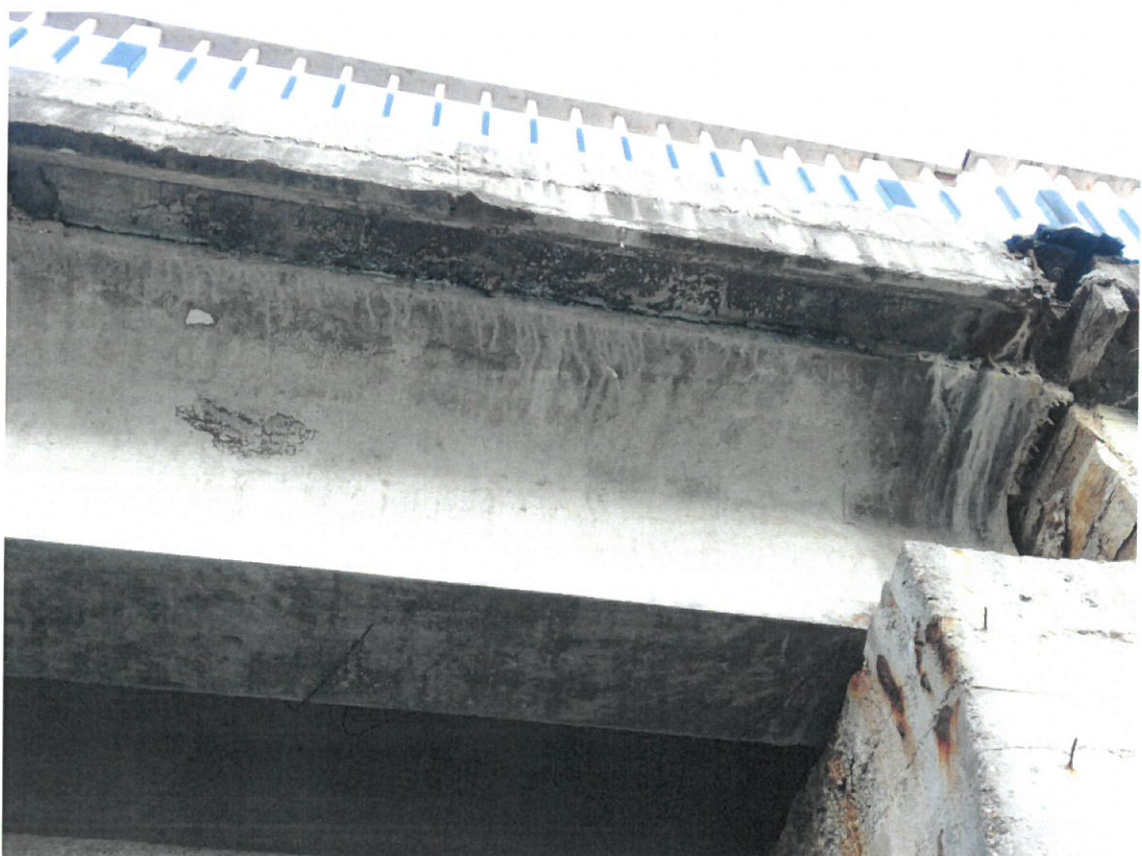
Foto nr. 4 – Infiltrații, eflorescențe la nivelul grinzii parapetului și la intradosul plăcii

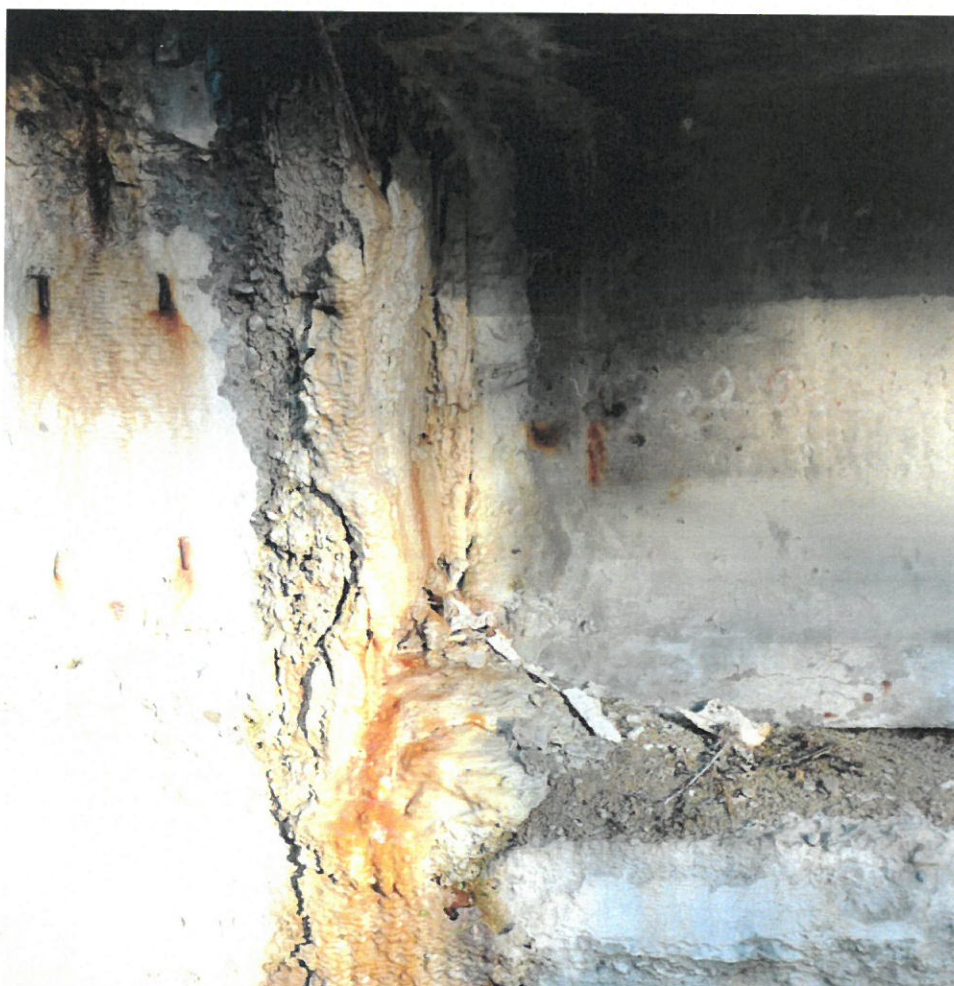
1. Aparare de reazem înglobate în praf și murdărie, nefuncționarea corespunzătoare a acestora (**foto nr. 5**).
2. Blocarea aparatelor de reazem (blocarea deplasării suprastructurii datorită depunerilor și degradării betonului din zidul de garda) (**foto nr. 6**).

Foto nr. 6 – Blocarea aparatelor de reazem (blocarea deplasării suprastructurii datorită depunerilor și degradării beronului din zidul de gardă)

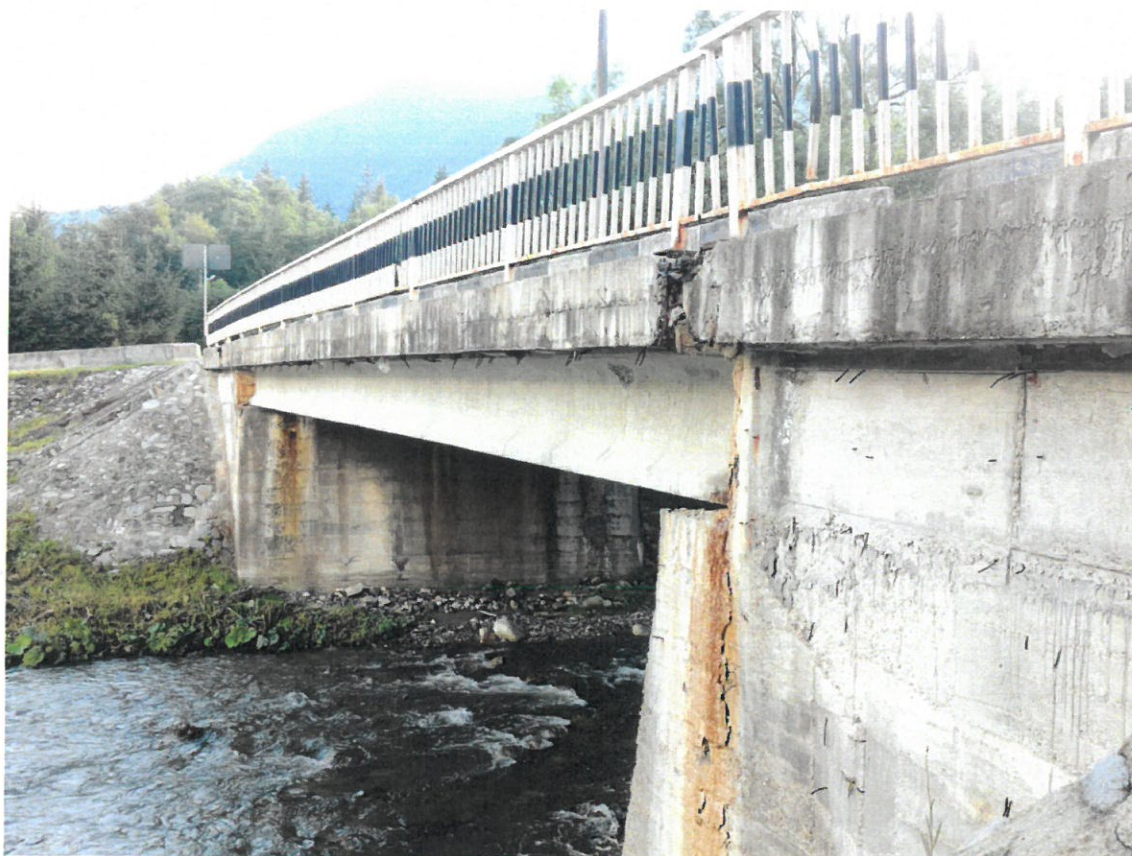
Foto nr. 9 – Lipsa dispozitivelor de protecție la acțiuni seismice

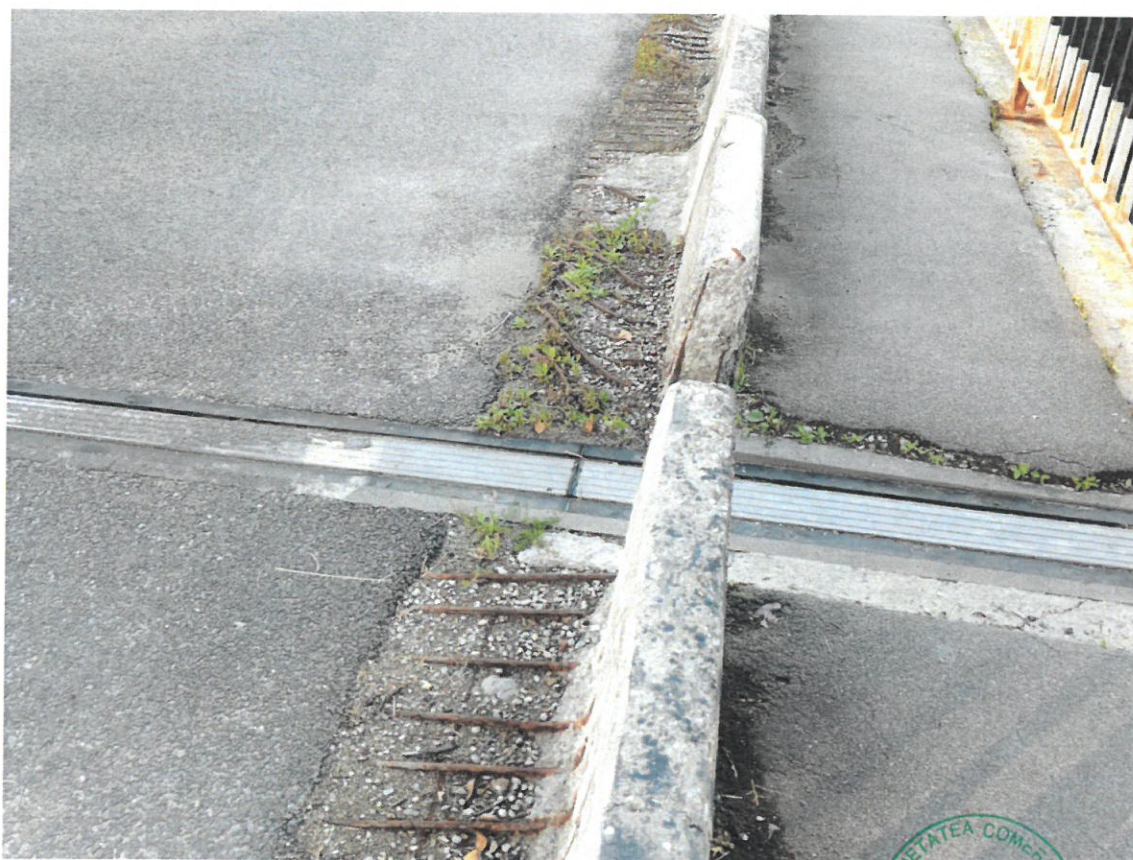
Foto nr. 11 – Degradarea sau dislocarea bordurilor

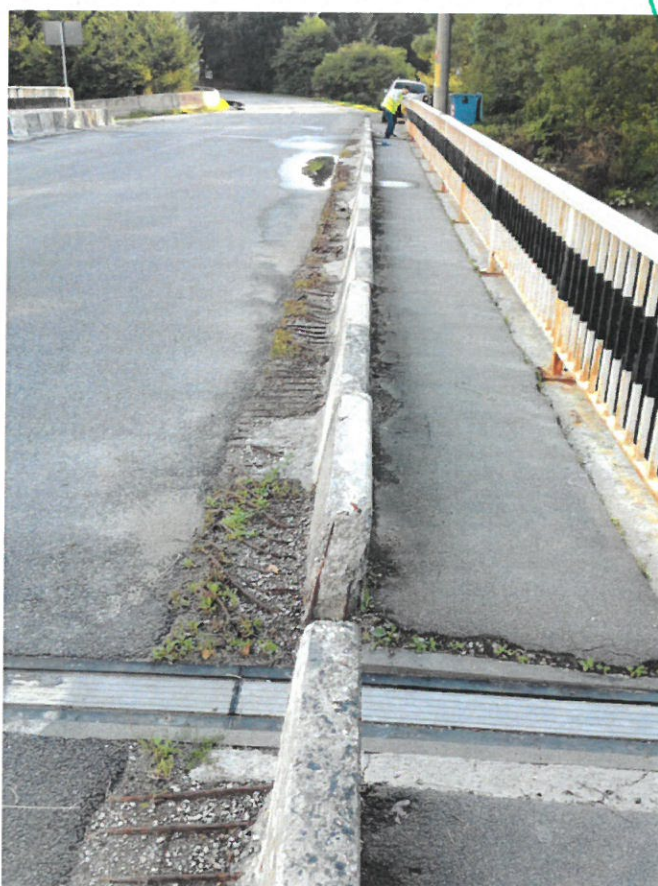
Foto nr. 12 – Denivelări ale căii pe pod, care favorizează sporirea efectului dinamic: vâluriri, refulări, fâgașe, praguri, gropi

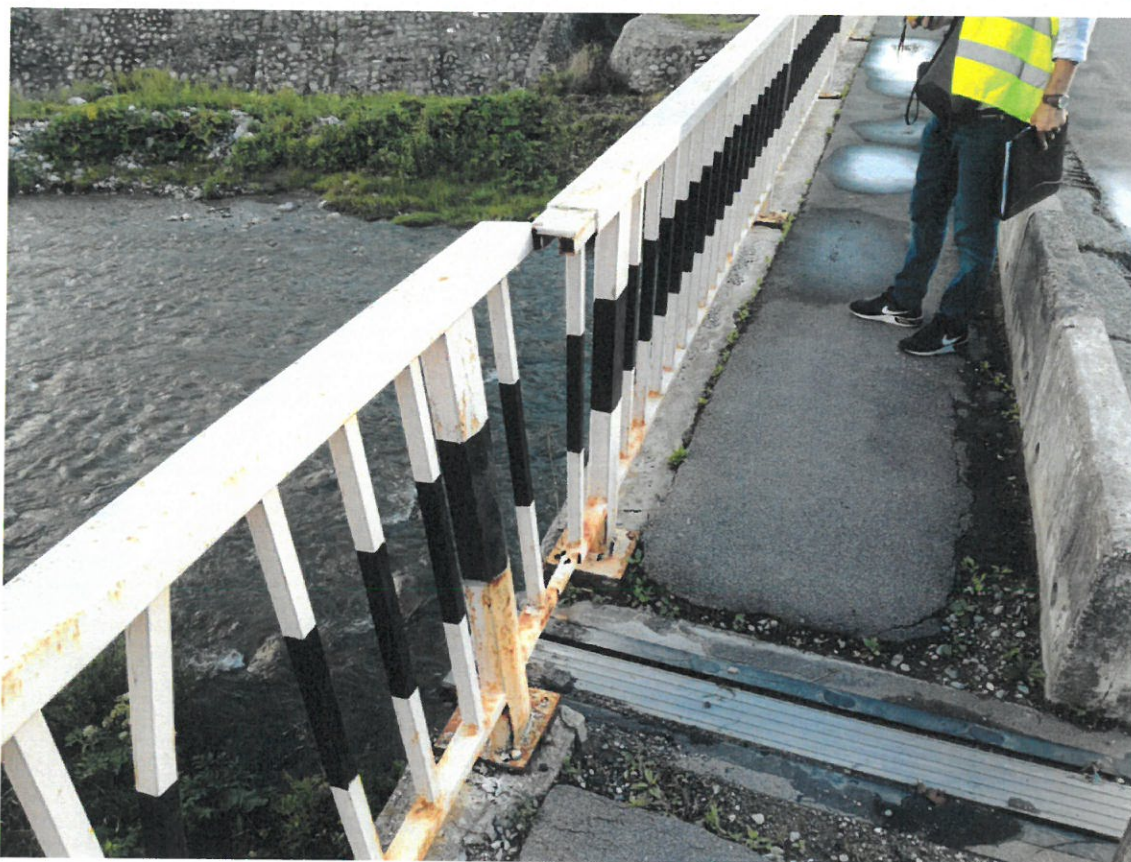
Foto nr. 13 – Parapet cu geometrie generală necorespunzătoare în plan vertical și/sau orizontal, sistem de protecție degradat (mățuit, pete de rugină, exfolieri, etc.)

- ❖ Se demolează grinda parapetului;
- ❖ Se execută conectori în vederea lărgirii consolei trotuarului, pentru asigurarea spațiului necesar montării parapetului tip H4b din metal. Odată cu lărgirea trotuarului se va realiza și lățimea de 7,80 m pentru partea carosabilă.
- ❖ Se armează, cofrează și betonează consola trotuarului;
- ❖ Se demolează betonul degradat și se curată armaturile corodate prin sablare;
- ❖ Se înlocuiesc armaturile la care diametrul s-a redus cu 20%, prin operația de sablare;
- ❖ Se pasivizează armaturile cu mortar monocomponent pe baza de ciment, polimeri sub formă de pulbere și inhibitori de coroziune;

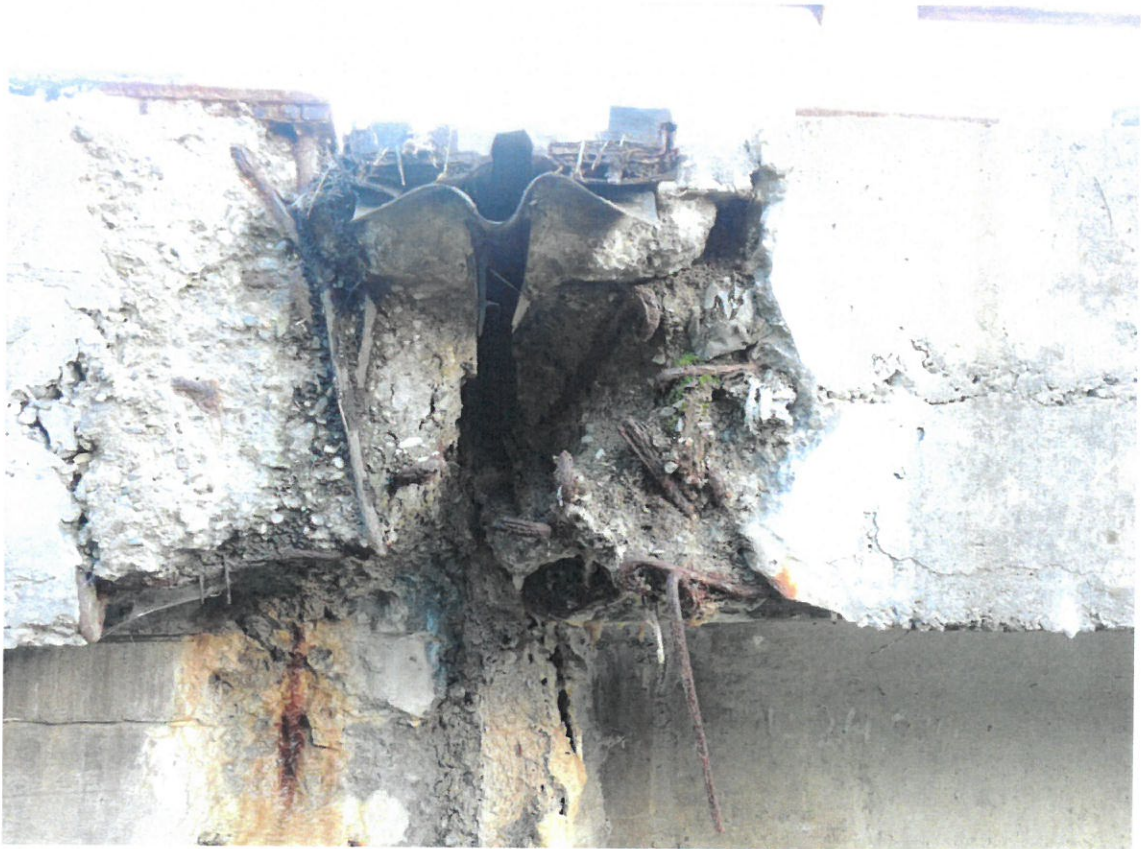
8. Lipsa sau degradarea dispozitivului de acoperire a rostului, a dispozitivelor de colectare și evacuare a apei, a elementelor de etanșare, infiltrații în zona rostului (**foto nr.16**).
9. Lipsa sau degradarea etanșării dintre îmbrăcăminte și celelalte elemente ale căii (borduri, guri de scurgere, parapete, rosturi etc.)
10. Prezența apei sau a altor materiale în golurile de sub trotuar.
11. Dispozitive de acoperire a rosturilor necorespunzătoare, cu elemente de fixare slăbite, denivelate în plan orizontal și/sau vertical

Foto nr. 16 – Degradarea dispozitivului de acoperire a rostului, a dispozitivelor de colectare și evacuare a apei, a elementelor de etanșare, infiltrații în zona rostului

- ❖ inlocuirea dispozitivului de acoperire a rostului;
- ❖ executie dala de racordare in spatele culeelor;
- ❖ executie dren in spatele culeelor;
- ❖ reparații locale cu mortare speciale la nivelul infrastructurii și suprastructurii;
