EXPERTIZĂ TEHNICĂ POD PE DN 66A KM 33+294

BENEFICIAR: COMPANIA NATIONALA DE ADMINISTRARE A
INFRASTRUCTURII RUTIERE S.A.

2. RAPORT DE EXPERTIZA TEHNICA

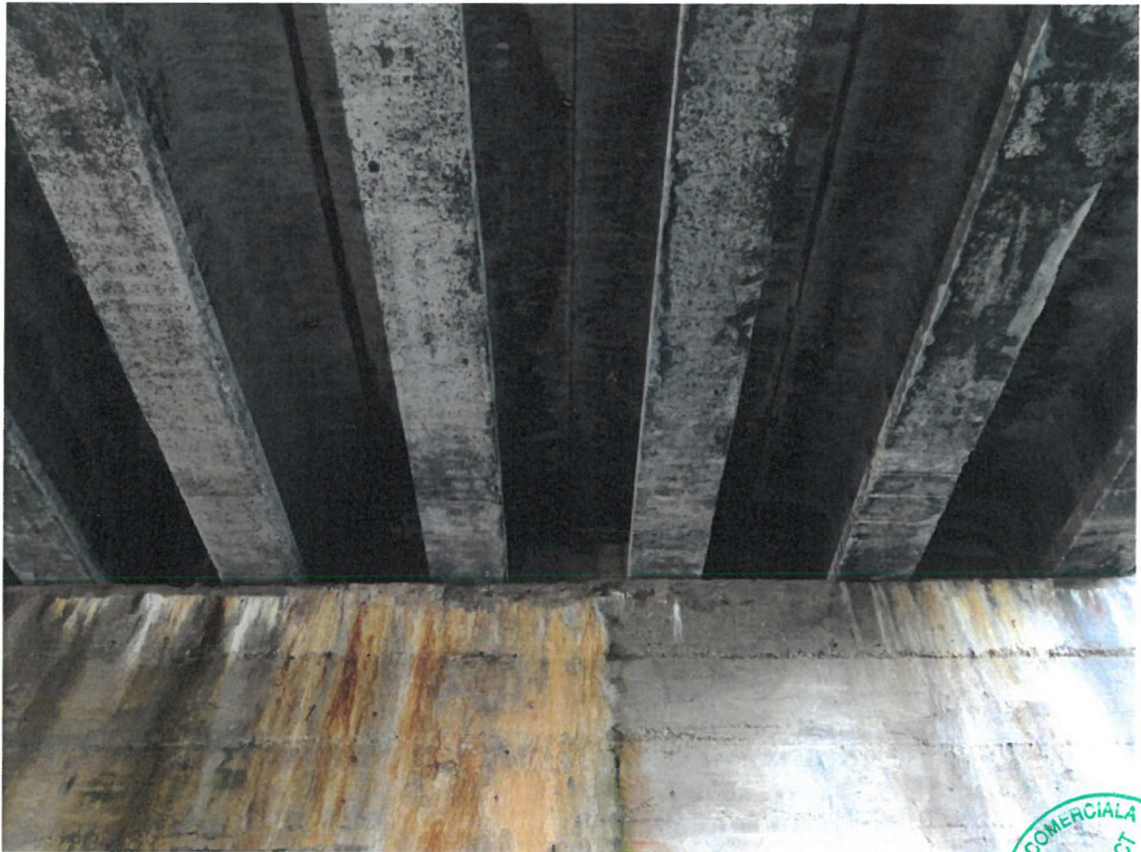
1. Beton degradat prin carbonatare (**foto nr. 1**).
2. Armături fără strat de acoperire (**foto nr. 2**).
3. Coroziunea armăturii, pete de rugină la nivelul suprastructurii (**foto nr. 2**).
4. Cumularea la nivelul suprastructurii a mai multor degradări (coroziune, fisuri, crăpături, striviri).
5. Infiltrații, eflorescențe la nivelul grinzii parapetului și la intradosul plăcii (**foto nr. 1**).

Foto nr. 1 - Beton degradat prin carbonatare

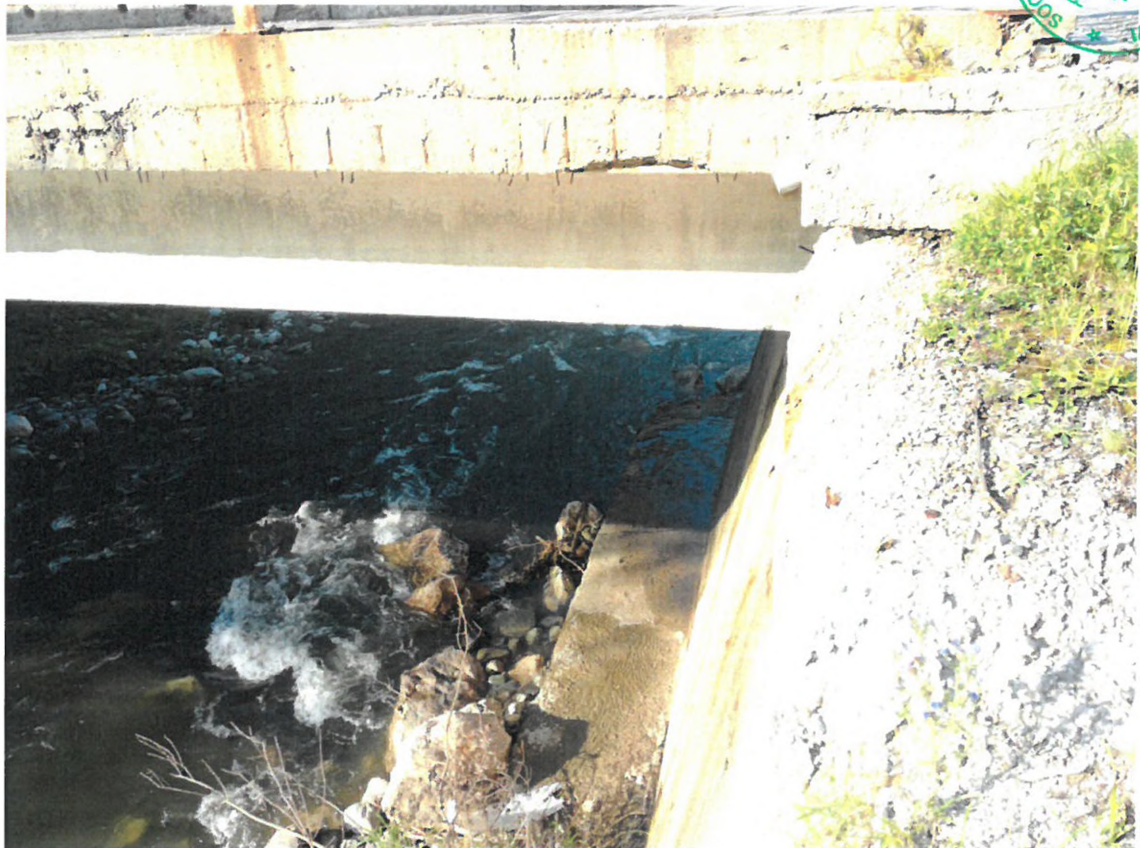
Foto nr. 2 – Armături fără strat de acoperire

- ❖ Se armează, cofrează și betonează consola trotuarului;
- ❖ Se demoleaza betonul degradat și se curată armaturile corodate prin sablare;
- ❖ Se înlocuiesc armaturile la care diametrul s-a redus cu 20%, prin operația de sablare;

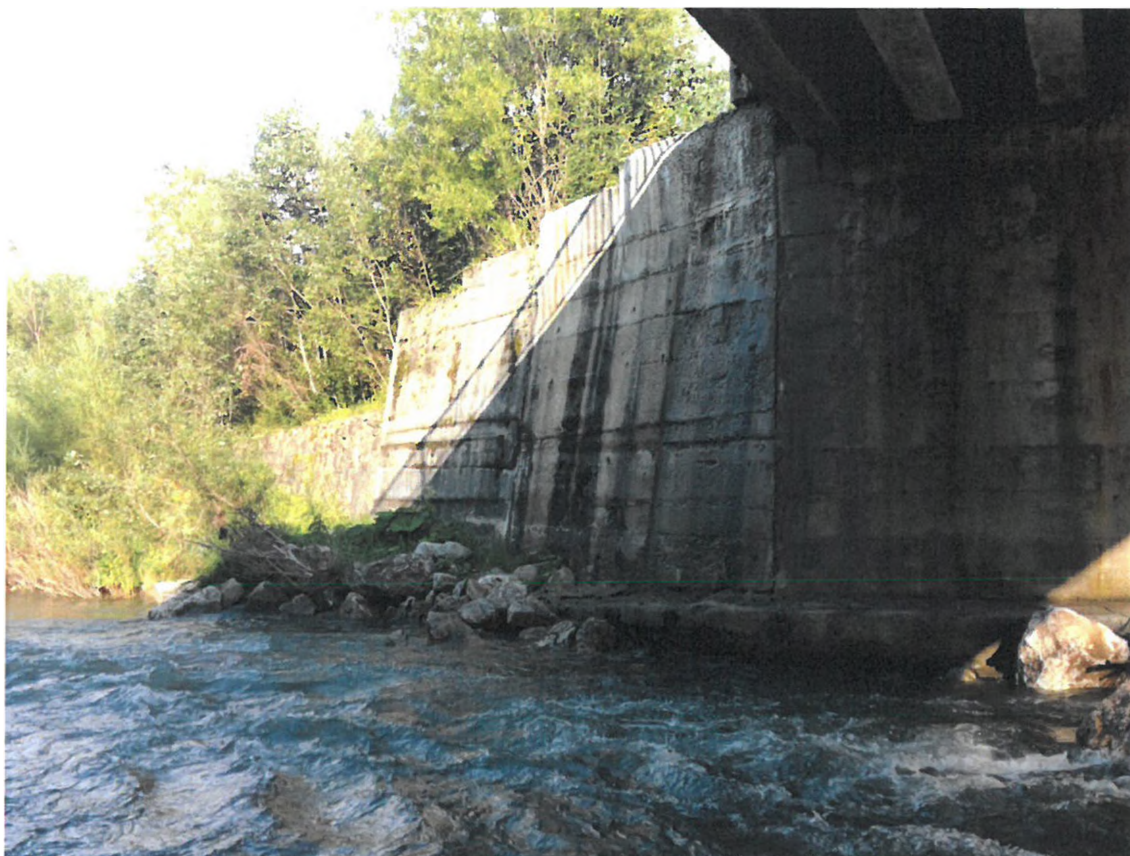
1. Aripi sau sferturi de con afuiate (**foto nr. 3**).
2. Beton cu aspect friabil și/sau zone din beton exfoliat.
3. Beton degradat prin carbonatare, apariția de stalactite și/sau draperii (**foto nr. 4**).

Foto nr. 3 – Aripi afuiate

- ❖ Se execută cămășuirea fundațiilor afuiate (culeea Petroșani);
- ❖ Se demoleaza betonul degradat și se curată armaturile corodate prin sablare;
- ❖ Se înlocuiesc armaturile la care diametrul s-a redus cu 20%, prin operația de sablare;
- ❖ Se pasivizează armaturile cu mortar monocomponent pe baza de ciment, polimeri sub formă de pulbere și inhibitori de coroziune;
- ❖ Se aplică amorsa pe zonele unde se vor efectua lucrările de reparații, cu un produs pe baza de rasini epoxidice fara solventi;
- ❖ Se va aplica un strat de mortar pe baza de lianti hidraulici, cu rolul de a proteja suprafețele reparate și totodata pentru a readuce structura la geometria inițială;
- ❖ Se monteaza dispozitivul antiseismic;
- ❖ După finalizarea tuturor lucrărilor de reparație a infrastructurii, se aplică un strat de protecție anticorozivă a betoanelor.

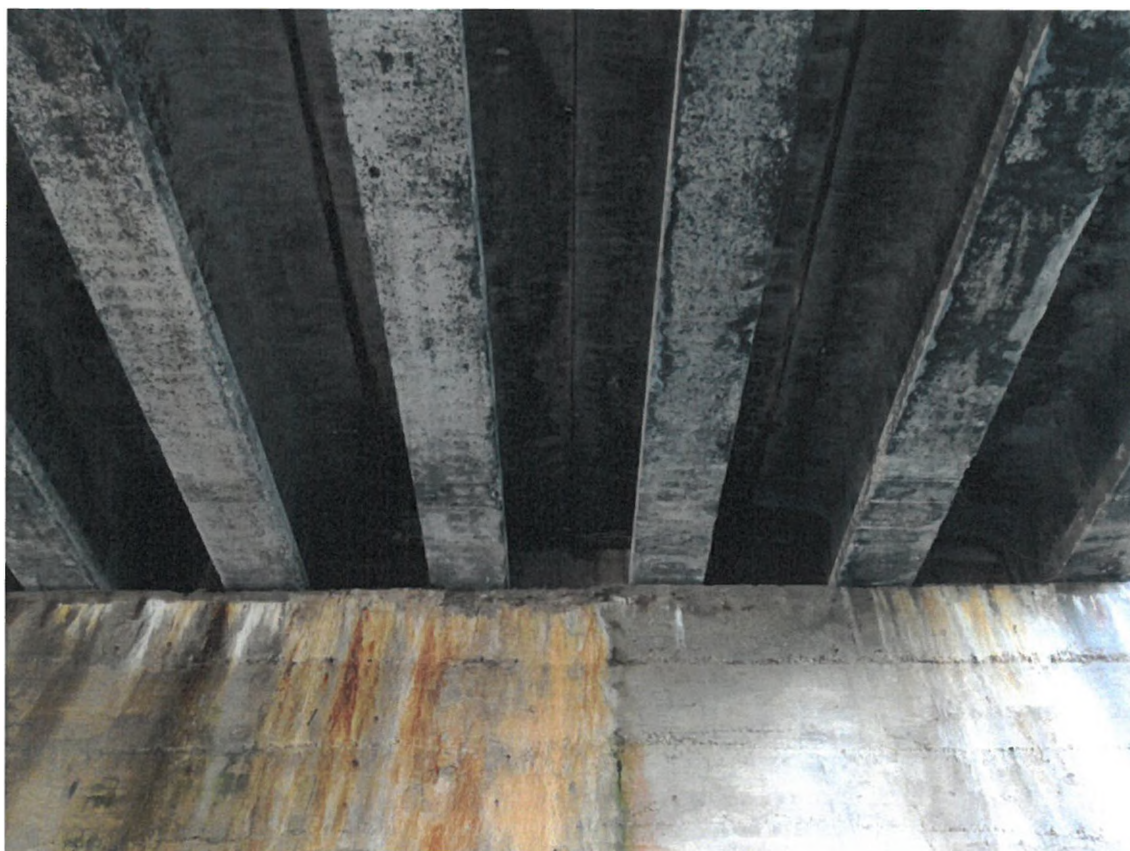
Foto nr. 4 – Beton degradat prin carbonatare, apariția de stalactite și/sau draperii

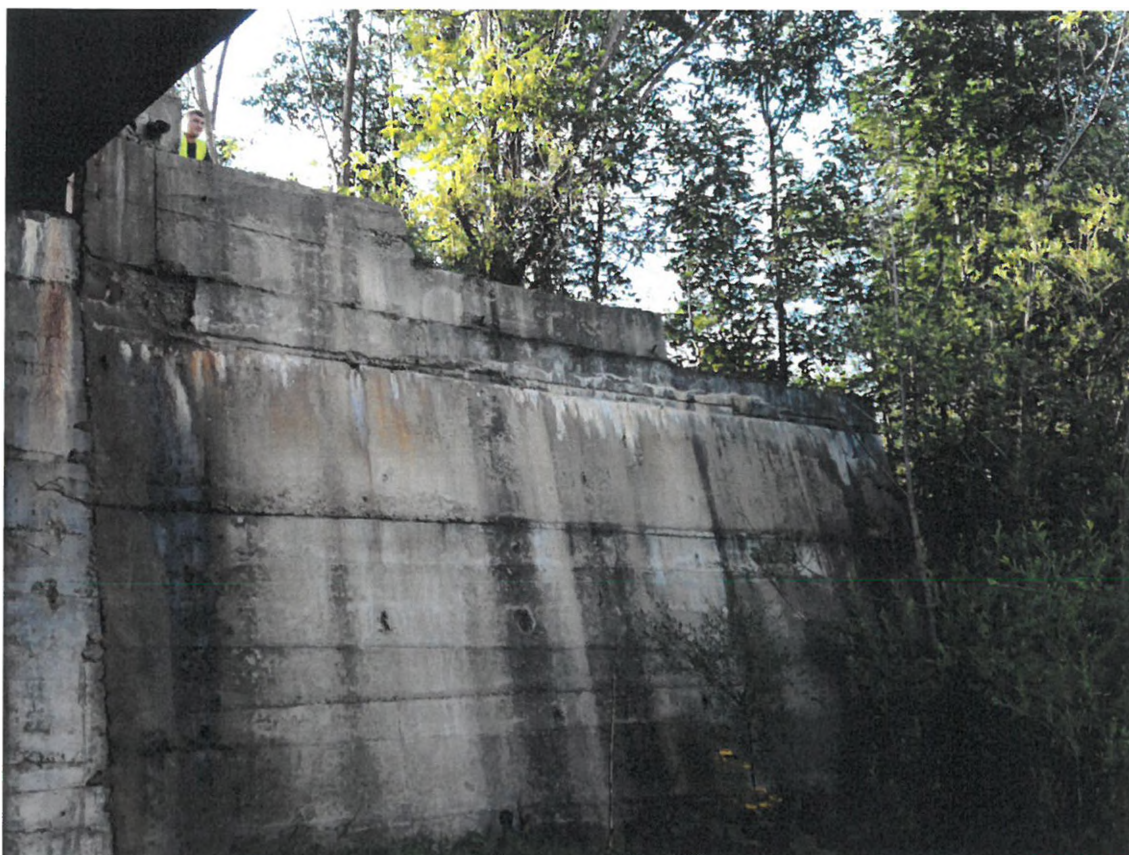
4. Cumularea la un element al structurii a mai multor degradări (coroziunea betonului și a armăturii, exfoliere, fisuri, crăpături, striviri) care se manifestă prin modificarea formei elementului și a proprietăților fizico-mecanice ale materialelor (**foto nr. 5**).

Foto nr. 5 - Cumularea la un element al structurii a mai multor degradări (coroziunea betonului și a armăturii, exfoliere, fisuri, crăpături, striviri) care se manifestă prin modificarea formei elementului și a proprietăților fizico-mecanice ale materialelor

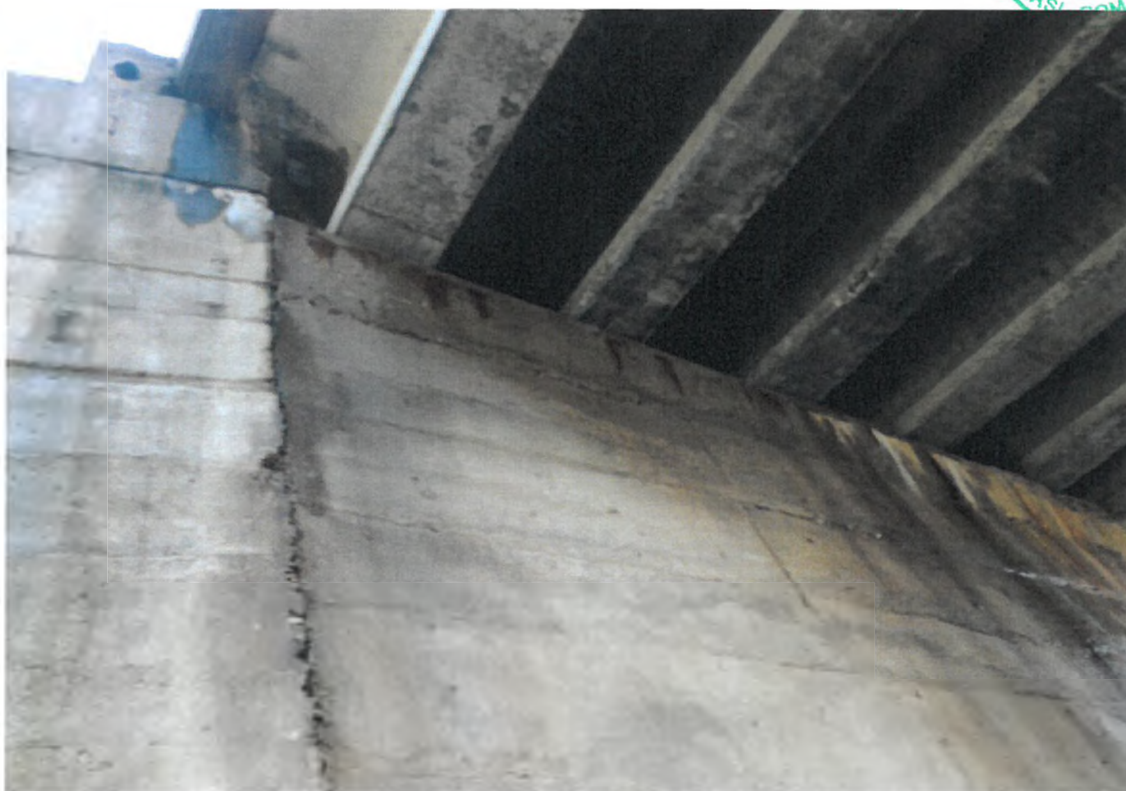
6. Infiltrații, eflorescențe la podurile din beton cauzate în majoritatea cazurilor de lipsa sau deteriorarea hidroizolației.
7. Lipsa sau ieșirea din funcțiune a dispozitivelor de protecție la acțiuni seismice (**foto nr. 6**).

Foto nr. 6 – Lipsa dispozitivelor de protecție la acțiuni seismice

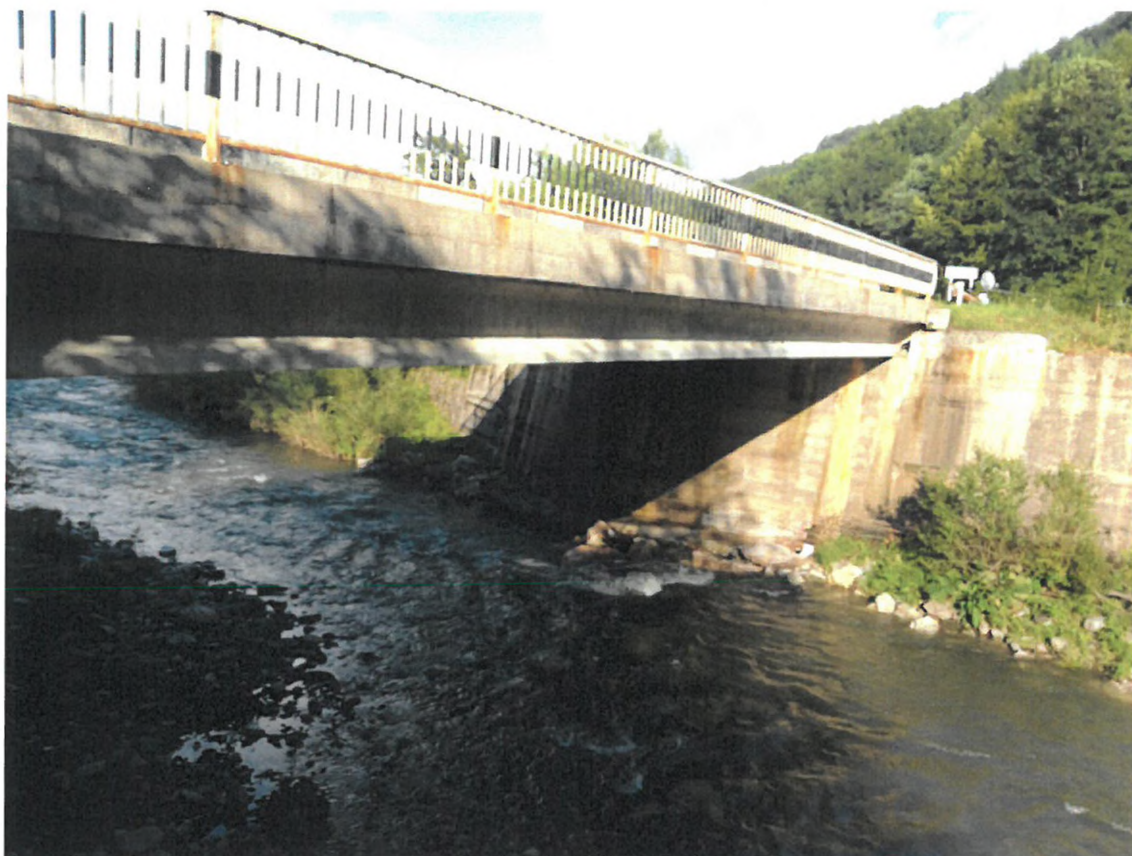
Foto nr. 7 – Modificări ale regimului hidraulic, coborârea etiajului în zona podului, afuierea infrastructurilor

- ❖ execuția unui prag de fund în aval de pod. Pragul de fund va fi realizat din beton armat, fundația acestuia fiind directă. Cota coronamentului pragului de fund va corespunde cu cota rostului elevație-fundație al culeelor.
- ❖ refacerea lucrărilor de protecție a malurilor râului și extinderea acestora, unde este cazul.

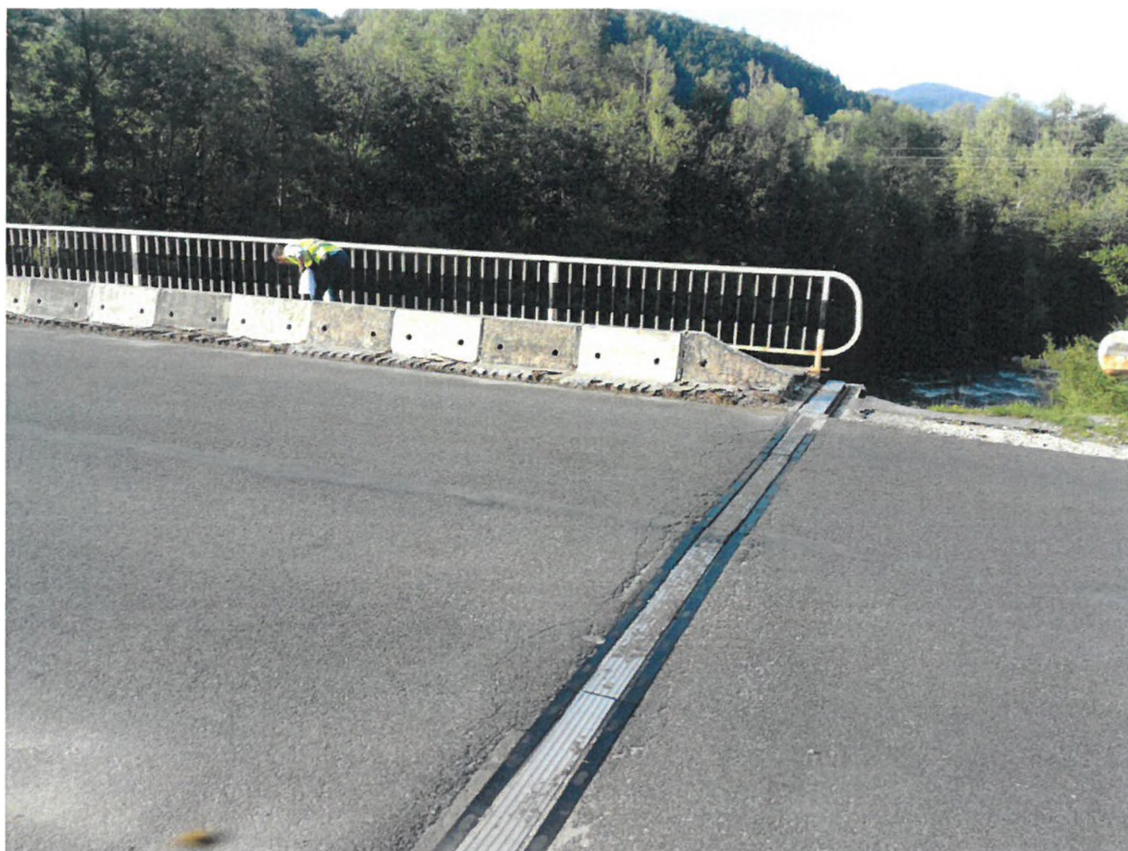
1. Distrugerea dispozitivului de acoperire a rosturilor pe culei, fisuri și crăpături, infiltrații în zona rosturilor de dilatație (**foto nr. 8**).
2. Lipsa parapetului de protecție a circulației autovehiculelor pe pod.

Foto nr. 8 – Distrugerea dispozitivului de acoperire a rosturilor pe culei, fisuri și crăpături, infiltrații în zona rosturilor de dilatație

- ❖ Se execută hidroizolația tip membrana cu grosimea de 5 mm;
- ❖ Se execută stratul de protecție a hidroizolației din BA8 – 3 cm grosime;
- ❖ Se execută îmbrăcămintea asfaltică pe pod din MAS16 – 3 + 4 cm grosime;
- ❖ Se monteaza parapetul tip H4b din beton armat;
- ❖ Se execută marcajul vertical și orizontal pe pod și pe rampele de acces.
- ❖ refacerea trotuarelor în soluție fără tuburi PVC înglobate și realizarea acestora la nivel cu calea pe pod, având același sistem rutier ca pe zona carosabilă.
- ❖ reabilitarea dispozitivului de acoperire a rostului;

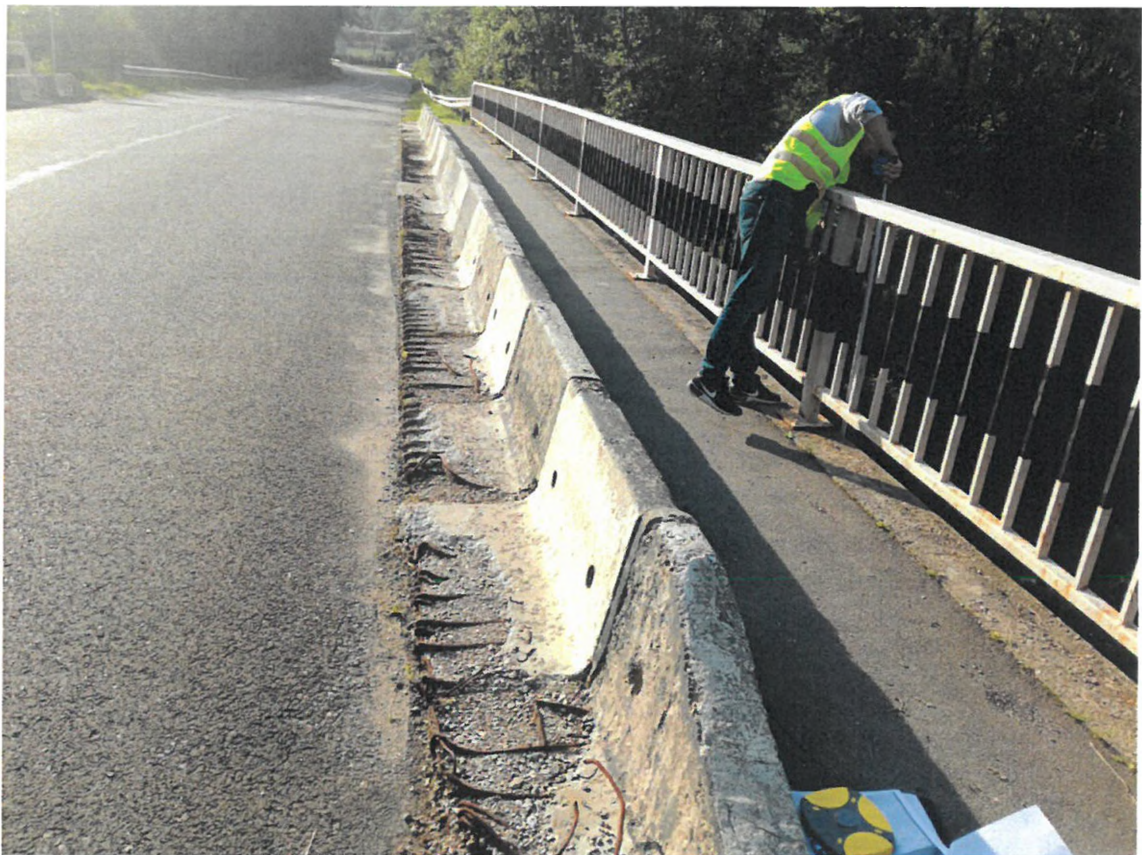
4. Coroziunea armaturilor la bordurile înalte (**foto nr. 9**).
5. Beton degradat prin carbonatare la nivelul bordurilor înalte (**foto nr. 9**).
6. Calea pe pod sau pe trotuare este degradată (suprafață cu ciupituri, poroasă, încrețită).

8. Degradarea (betonului și/sau coroziunea armăturii) parapetului, dislocarea stâlpului de prindere a parapetului, lipsa rostului în parapet.
9. Degradarea sau dislocarea bordurilor (**foto nr. 9**).

Foto nr. 9 – Coroziunea armaturilor la bordurile inalte

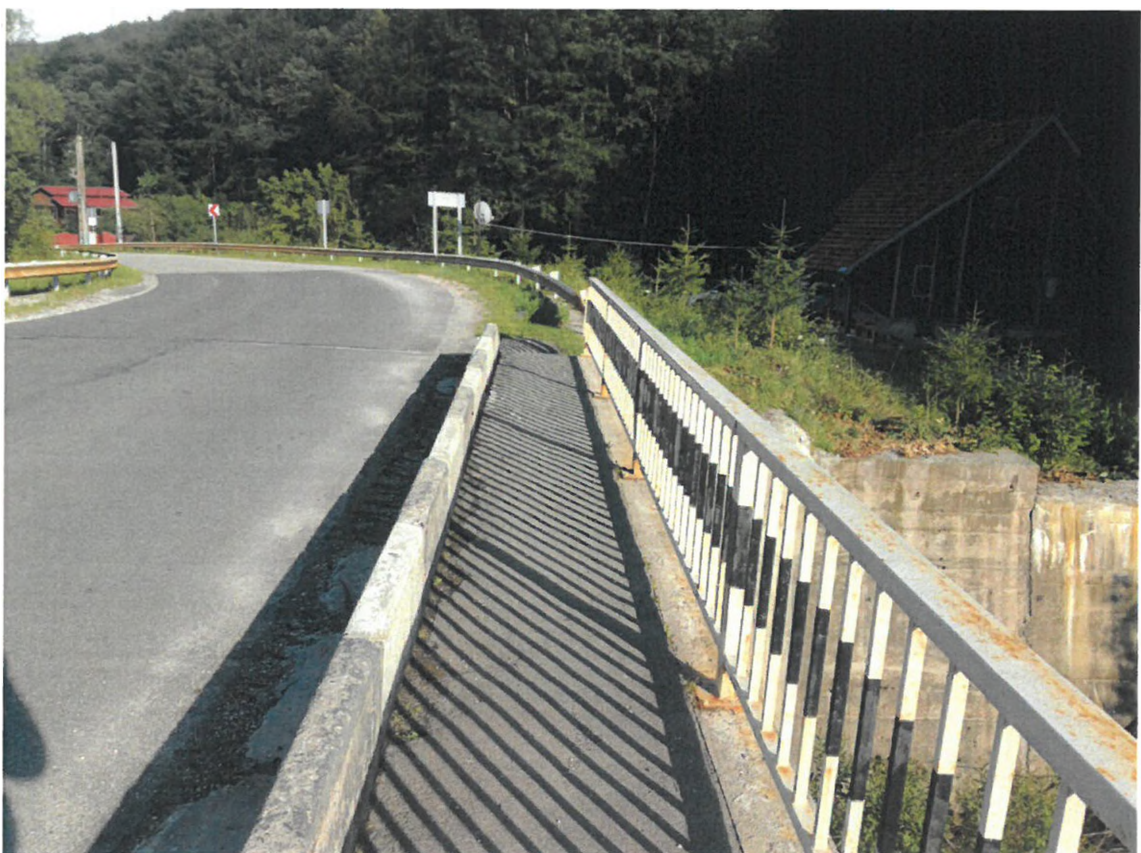
10. Fisuri sau crăpături în îmbrăcăminte (asfaltică sau din beton de ciment), faianțarea sau exfolierea acesteia (**foto nr. 10**).
11. Neasigurarea pantei de scurgere a apelor pe pod.
12. Lipsa sau degradarea parapetului de siguranță și/sau a unor elemente din parapetul podului (**foto nr. 11**).
13. Lipsa sau degradarea dispozitivului de acoperire a rostului, a dispozitivelor de colectare și evacuare a apei, a elementelor de etanșare, infiltrații în zona rostului
14. Lipsa sau degradarea etanșării dintre îmbrăcăminte și celelalte elemente ale căii (borduri, guri de scurgere, parapete, rosturi etc.)

**Foto nr. 10 – Fisuri sau crăpături în îmbrăcăminte (asfaltică sau din beton de ciment),
faianțarea sau exfolierea acesteia**

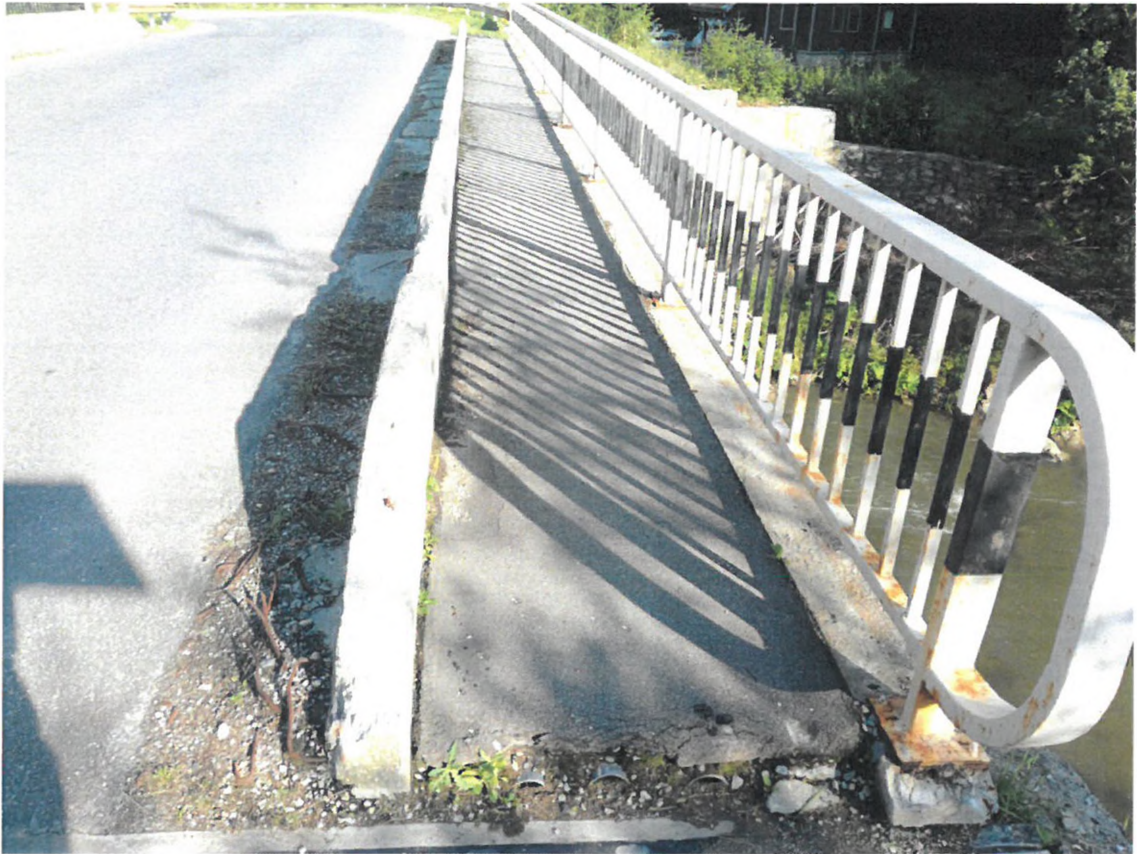
Foto nr. 11 – Lipsa parapetului de siguranță și/sau a unor elemente din parapetul podului

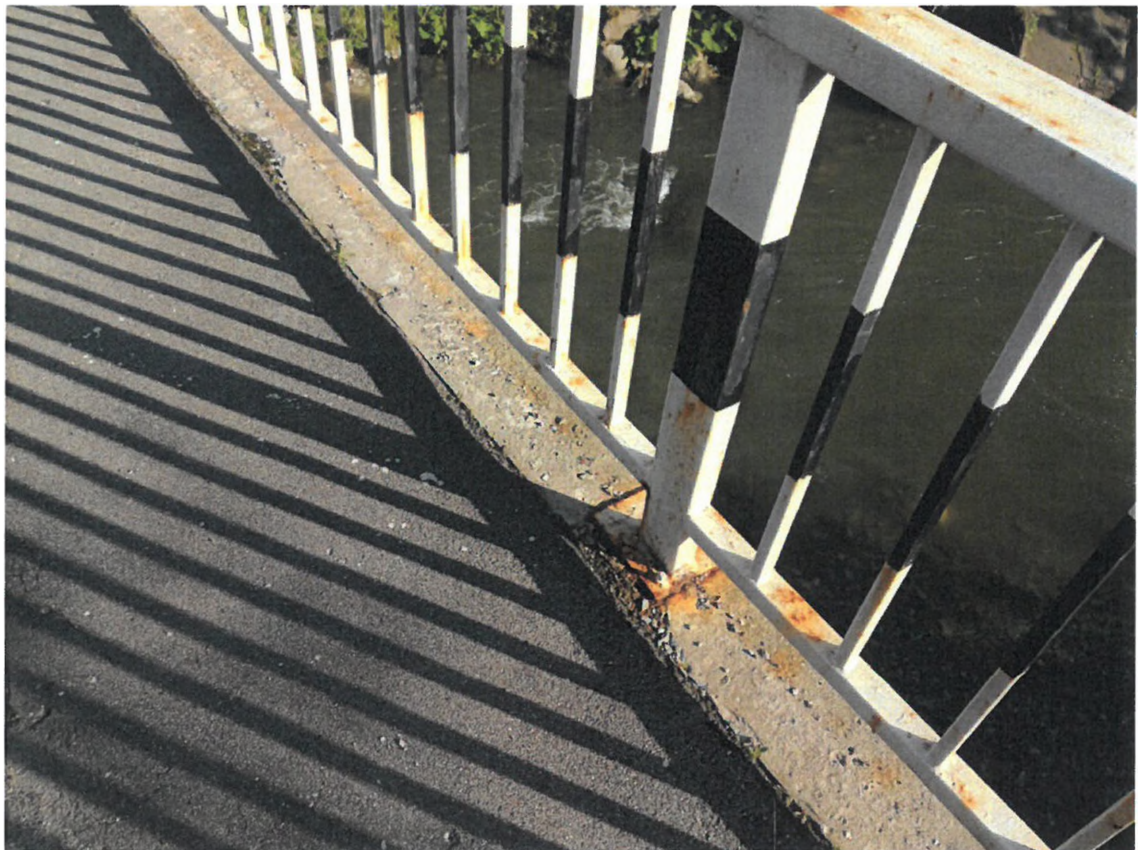
Foto nr. 12 – Degradarea elementelor de prinderea a parapetul pietonal

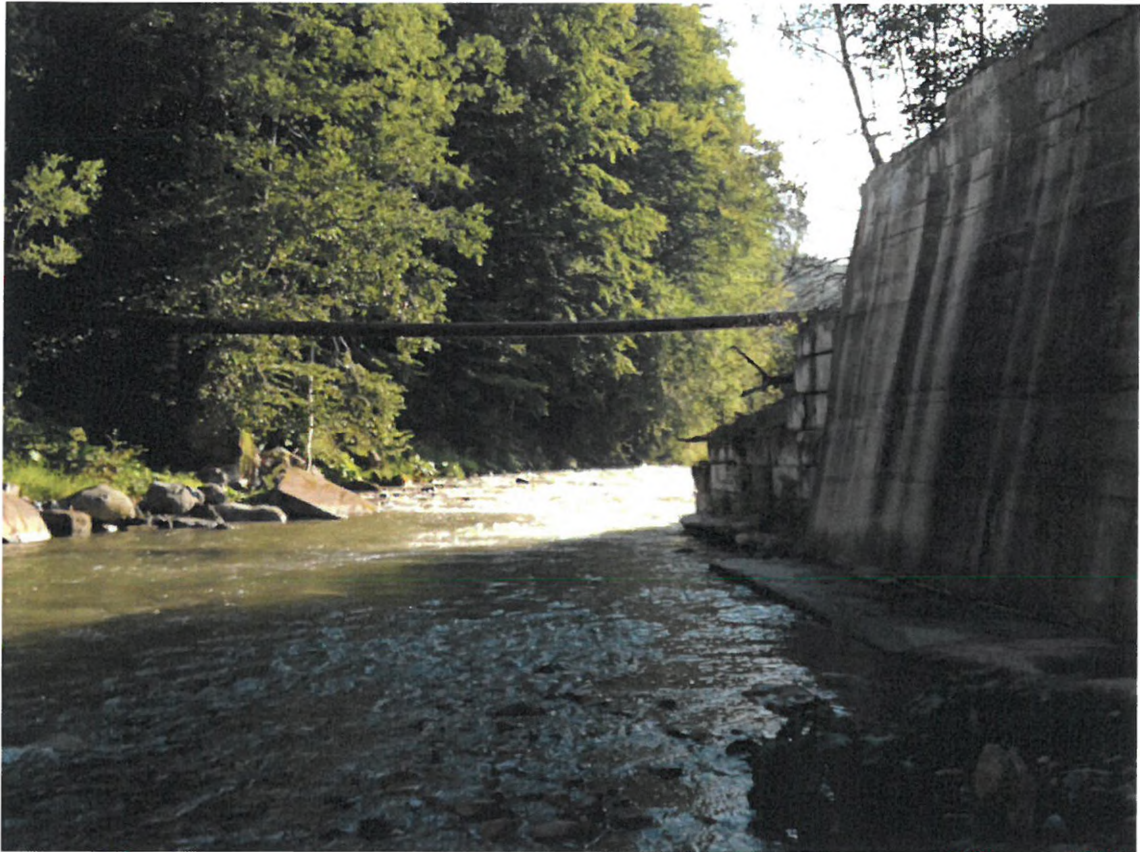
1. Degradări ale malurilor, colmatarea și modificări ale traseului albiei râului Jiul de Vest (**foto nr. 12 si 13**).
2. Albia râului prezinta in amplasamentul podului un traseu sinuos, fapt favorizat de ruperea malurilor care au căzut in albie, afuierea albie cu cca. 1,00 m (**foto nr. 14**).

Foto nr. 13 – Degradări ale malurilor, colmatarea și modificări ale traseului albiei râului Jiul de Vest

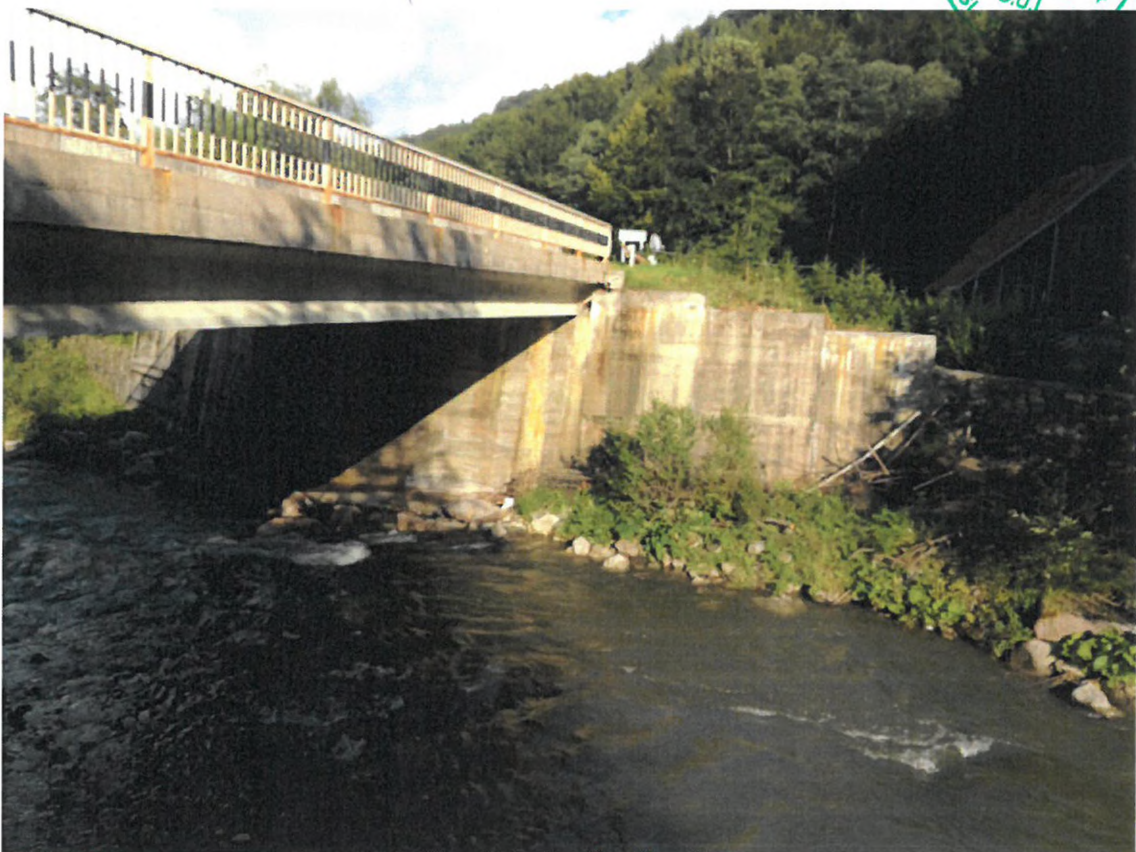
Foto nr. 14 – Albia râului prezinta in amplasamentul podului un traseu sinuos, fapt favorizat de ruperea malurilor care au căzut in albie, afuierea albie cu cca. 1,00 m
