EXPERTIZĂ TEHNICĂ

A LUCRĂRILOR EXECUTATE ÎN CADRUL CONTRACTULUI "PROIECTARE ȘI EXECUȚIE A VARIANTEI DE OCOLIRE TIMIȘOARA SUD"

Beneficiar: C.N.A.I.R. S.A. prin D.R.D.P. Timișoara

- Denumire lucrare:** EXPERTIZĂ TEHNICĂ
A LUCRĂRIILOR EXECUTATE ÎN CADRUL CONTRACTULUI
"PROIECTARE ȘI EXECUȚIE A VARIANTEI DE OCOLIRE TIMIȘOARA SUD"
- Faza de proiectare:** Expertiză tehnică nr. 925/11/2023
- Amplasament :** jud. Timiș, mun. Timișoara și împrejurimi
- Beneficiar:** COMPANIA NAȚIONALĂ DE ADMINISTRARE A INFRASTRUCTURII RUTIERE S.A.
prin D.R.D.P. Timișoara
str. Coriolan Baran nr. 18,
Timișoara, jud. Timiș, România
Tel: +40 256 246 602
Fax: +40 256 246 632
oce@drdptm.ro
- Proiectant:** S.C. DP CONSULT S.A.
str. Dragoș Vodă nr. 5, Cluj-Napoca
400255 jud. Cluj, România
Tel: +40 264 435 022
Fax: +40 264 435 006
office@dpconsult.ro
- Elaborator:** S.C. DRUMEX S.R.L.
str. Constantin Brâncuși nr. 145, Cluj-Napoca
400458, jud. Cluj, România
Tel: +40 264 410 697
Fax: +40 264 410 698
contact@drumex.ro

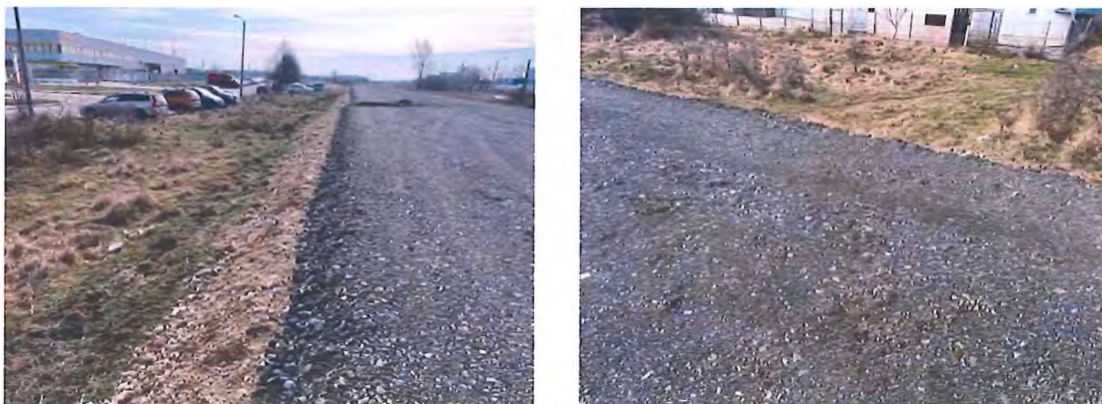
Fig. 6.5.1-1 km 0+000 – km 0+250

Structura rutieră existentă se găsește la nivelul stratului superior din piatră spartă. Suprafața acesteia se găsește în stare bună, cu unele degradări izolate. Pe ambele părți ale drumului, se observă umerii laterali ai stratului inferior de fundație din balast.

Stadiul lucrărilor executate nu permite vizualizarea lucrărilor ascunse proiectate pentru consolidarea terasamentului prin stabilizare cu lianți hidraulici.

Nu au fost identificate lucrările proiectate pentru colectarea, scurgerea și evacuarea apelor: bazin de retenție km 0+000, șanțuri, separatoare de hidrocarburi.

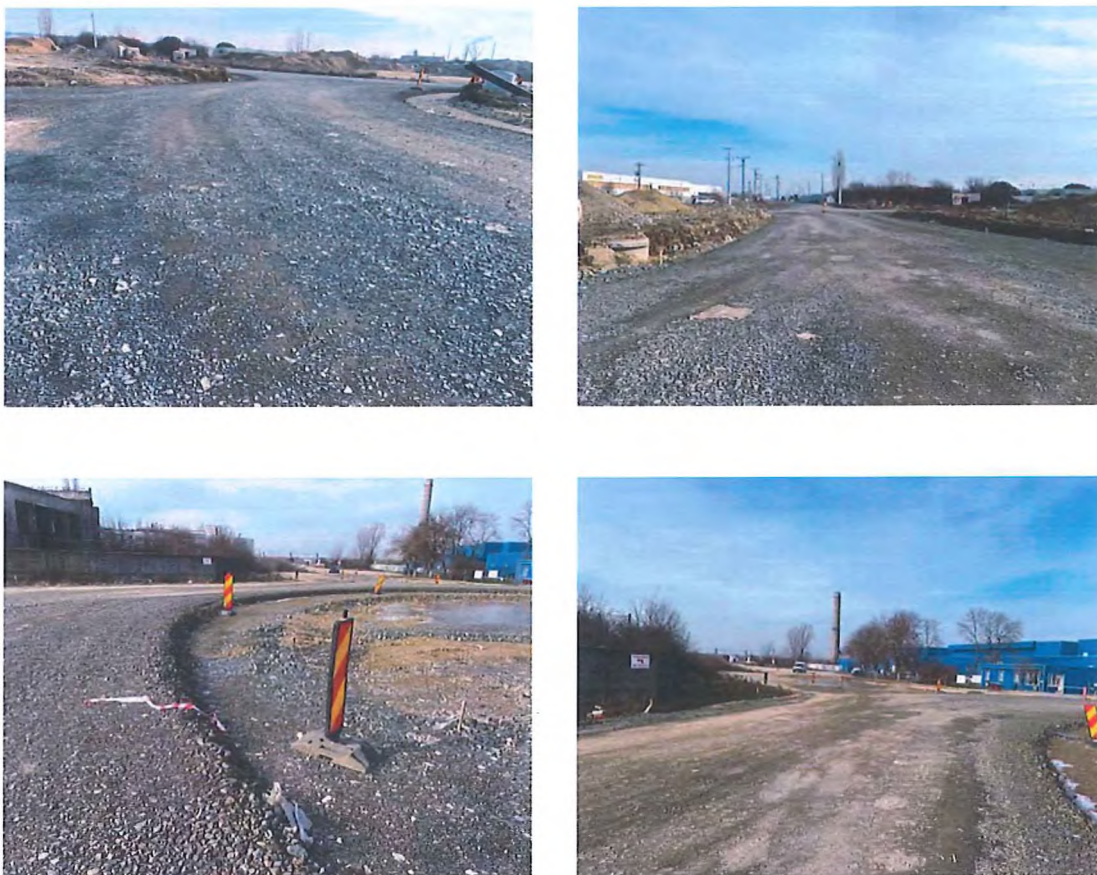
Fig. 6.5.2-1 intersecție giratorie km 0+290

În cadrul intersecției giratorii cu str. Freidorf, proiectată la km 0+290, structura rutieră existentă se găsește la nivelul stratului superior din piatră spartă (Fig. 6.5.2-1). Suprafața acesteia se găsește în stare mediocră-bună, cu unele degradări izolate. Pe ambele părți ale stratului din piatră, se observă umerii laterali ai stratului inferior de fundație din balast.

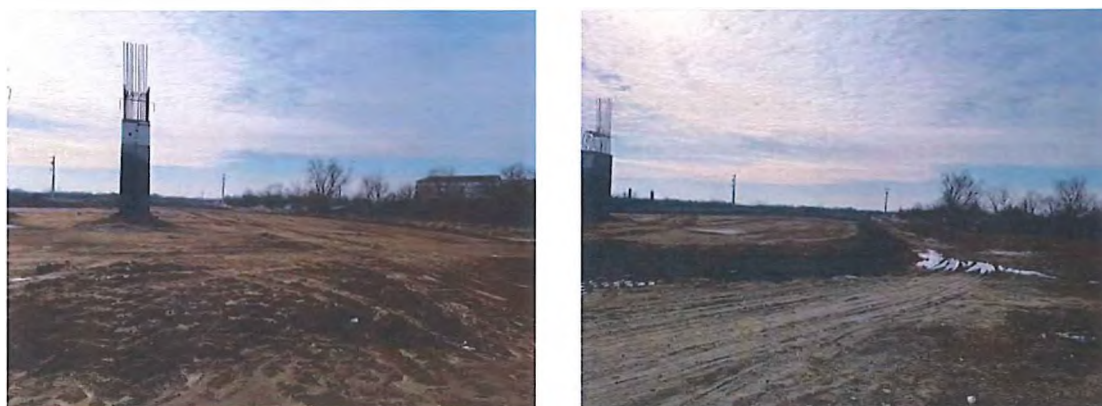
Fig. 6.5.3-1 km 0+320 – km 0+750

Nu au fost identificate lucrările proiectate pentru colectarea, scurgerea și evacuarea apelor: șanțuri, bazin de retenție km 0+640.

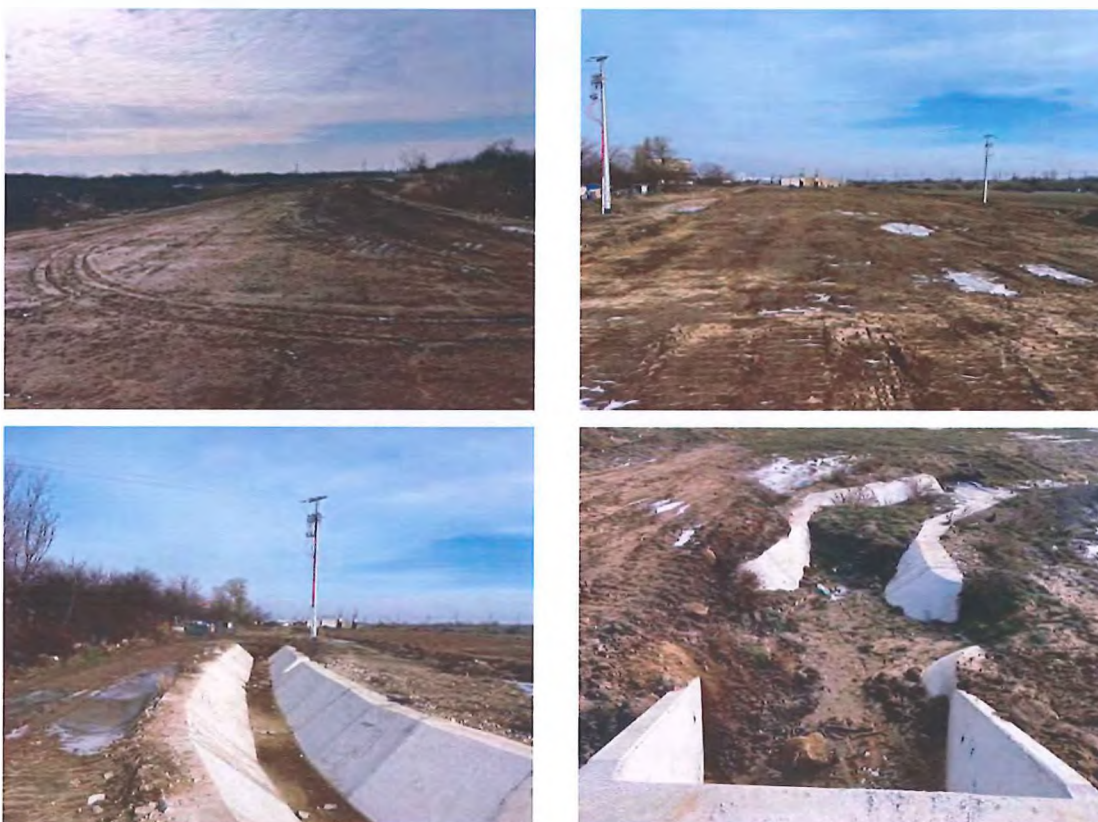
Fig. 6.5.4-1 km 0+885

De asemenea, au fost executați cca. 45 m din șanțurile pereate cu beton, pentru devierea proiectată. Șanțurile sunt colmatate și apa stagnează în șanțuri, cu precădere pe partea stângă a drumului. Nu au fost identificate bazinele proiectate pentru epurarea apelor și nu au fost executate casiurile proiectate.

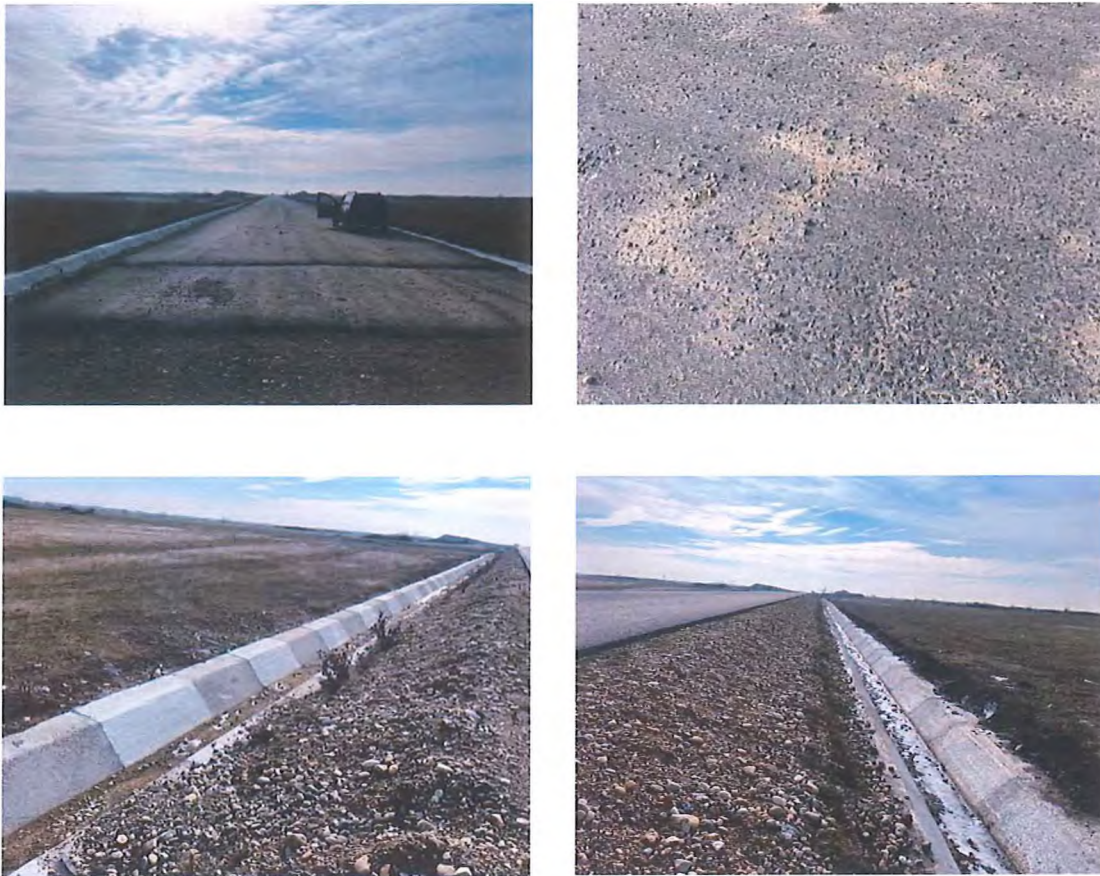
Fig. 6.5.8-1 km 2+140 – km 2+387

Din observațiile la fața locului, se apreciază că este vorba despre stratul de bază din anrobat bituminos. Acesta a fost lăsat neprotejat pe durata sezonului rece, contrar prevederilor art. 97 din AND 605. Stratul prezintă unele degradări de suprafață, izolate.

Rosturile transversale pentru stratul de bază din anrobat bituminos sunt decalate în plan cu cca. 5 m. În schimb, nu sunt decalate rosturile transversale aferente celor două benzi de circulație, contrar prevederilor art. 94 din AND 605.

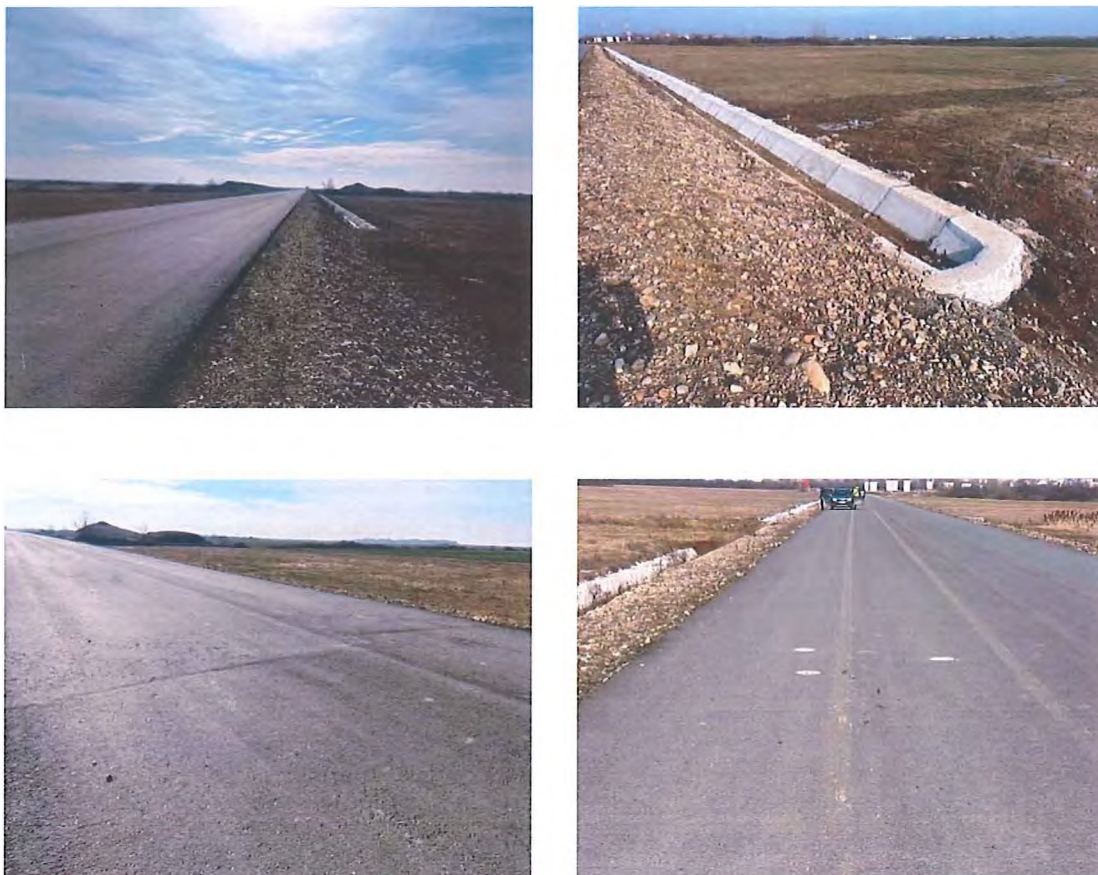
Fig. 6.5.9-1 km 2+387 – km 2+745

Din observațiile la fața locului, se apreciază că este vorba despre stratul de bază din anrobat bituminos. Acesta a fost lăsat neprotejat pe durata sezonului rece, contrar prevederilor art. 97 din AND 605. Stratul prezintă unele degradări de suprafață, izolate.

Sunt executate șanțurile pereate cu beton, pe ambele părți ale drumului totalizând o lungime de cca. 585 m. Acestea prezintă degradări minore, de tipul fisurilor cu caracter izolat, și, de asemenea, un grad redus de colmatare cu material fin.

În jurul km 2+600 a fost observată prezența unui canal, tangent șanțului de pe partea dreapta. Se menționează faptul că nu a putut fi verificată direcția de scurgere a apei din canal, apa stagnând la momentul vizitei în teren, fiind posibilă apariția infiltrațiilor în corpul terasamentului drumului.

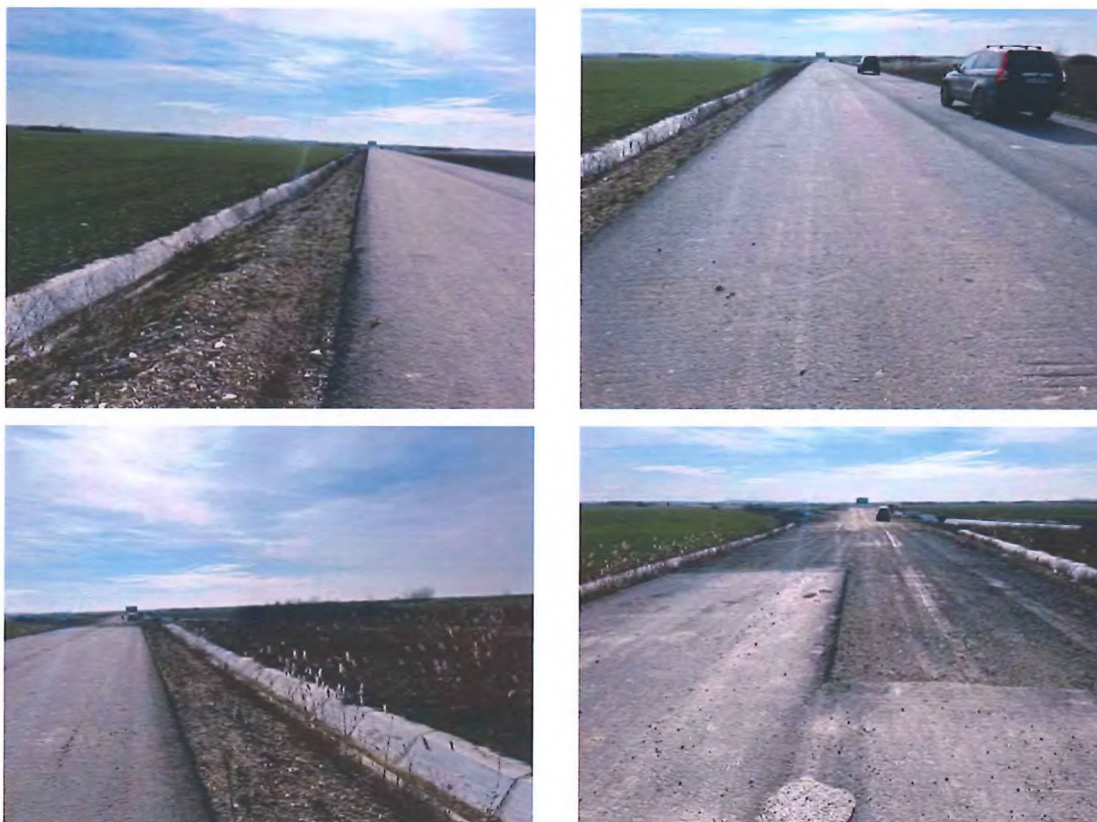
Fig. 6.5.10-1 km 2+745 – km 3+100

Pe acest tronson de drum (Fig. 6.5.10-1), structura rutieră este executată până la nivelul unui strat asfaltic. Din observațiile la fața locului, se apreciază că este vorba despre stratul de bază din anrobat bituminos. Acesta a fost lăsat neprotejat pe durata sezonului rece, contrar prevederilor art. 97 din AND 605. Stratul prezintă unele degradări de suprafață, izolate.

La km 3+100, se revine, treptat, la nivelul stratului inferior de fundație din balast.

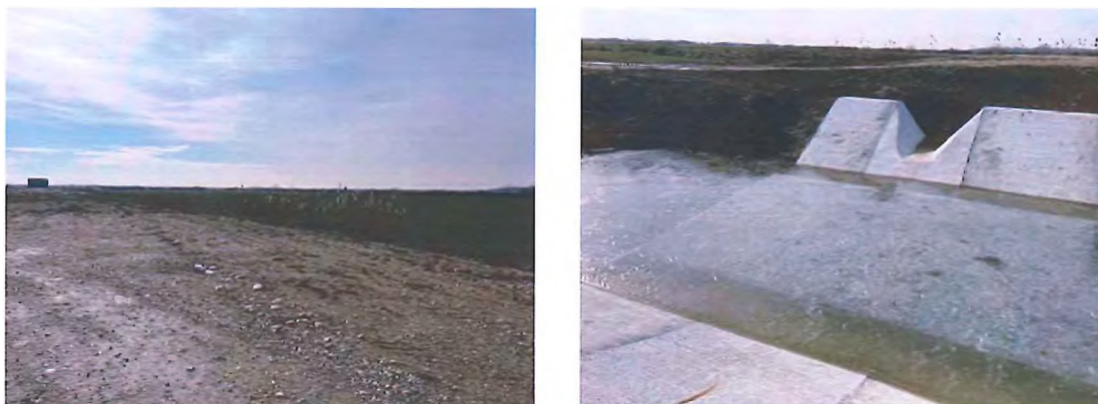
Fig. 6.5.11-1 km 3+180

Lucrările de drumuri executate se găsesc la nivelul fundației din balast, iar după zona podețului (km 3+220), se revine la nivelul terasamentului. În depărtare, în zona km 3+500, se observă elemente structurale executate parțial, în cadrul pasajului peste conductă și drum tehnologic de la km 3+509. Umpluturile rampelor

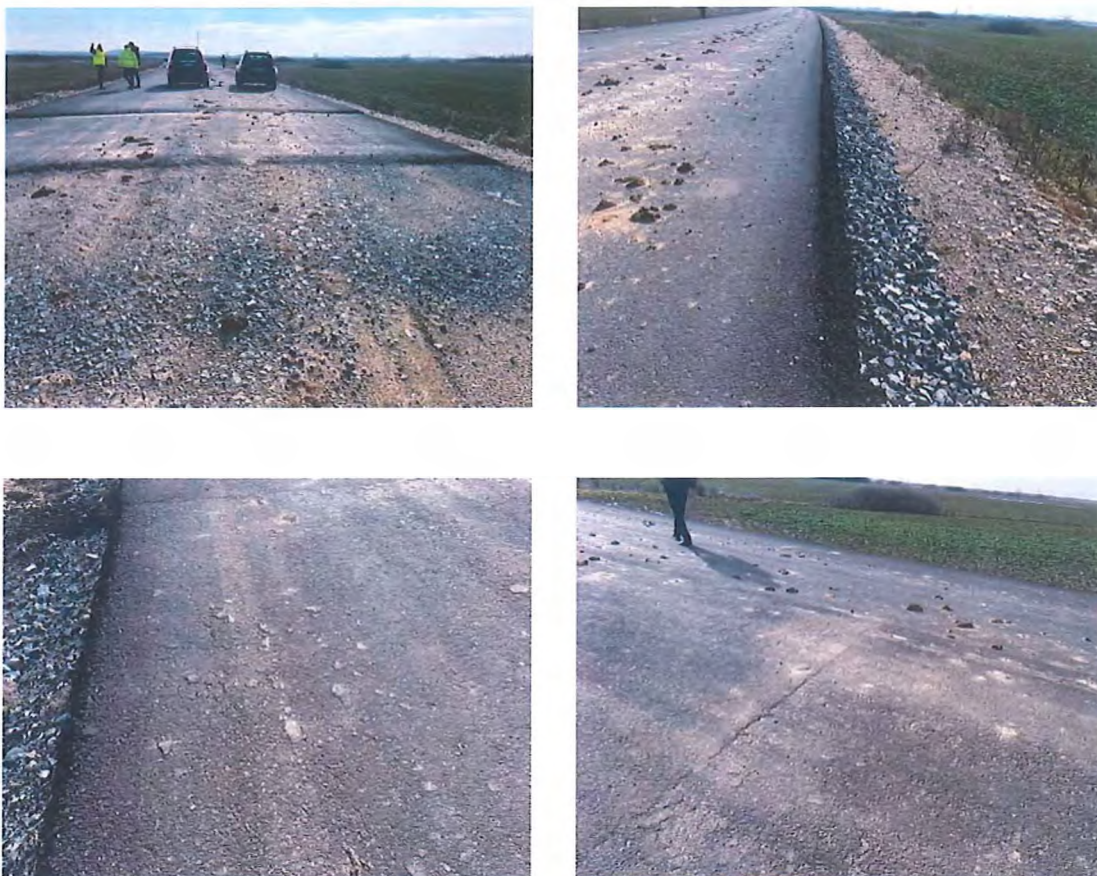
Fig. 6.5.12-1 km 3+900 – km 4+073

Din observațiile la fața locului, se apreciază că este vorba despre stratul de bază din anrobat bituminos. Acesta a fost lăsat neprotejat pe durata sezonului rece, contrar prevederilor art. 97 din AND 605. Stratul prezintă unele degradări de suprafață, izolate.

Rosturile transversale pentru stratul de bază din anrobat bituminos sunt decalate în plan cu cca. 5 m. În schimb, nu sunt decalate rosturile transversale aferente celor două benzi de circulație, contrar prevederilor art. 94 din AND 605.

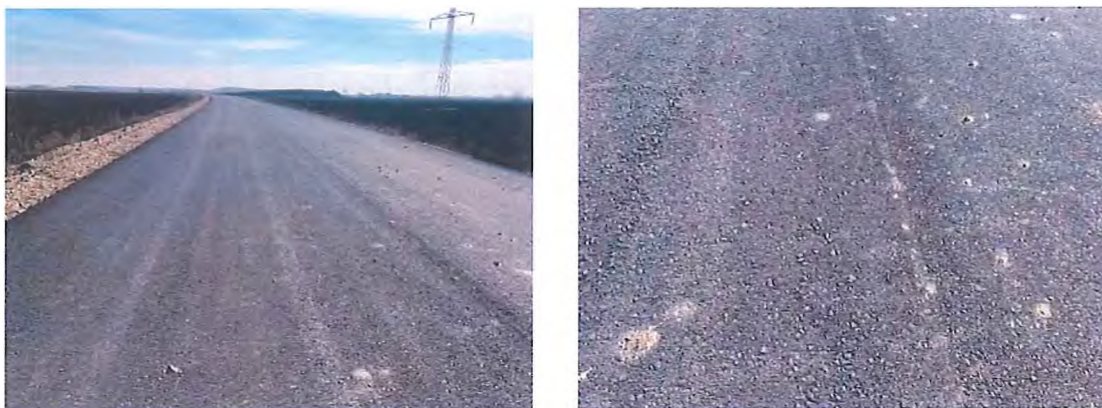
Fig. 6.5.13-1 km 4+132 – km 4+580

Din observațiile la fața locului, se apreciază că este vorba despre stratul de bază din anrobat bituminos. Acesta a fost lăsat neprotejat pe durata sezonului rece, contrar prevederilor art. 97 din AND 605. Stratul prezintă unele degradări de suprafață, izolate.

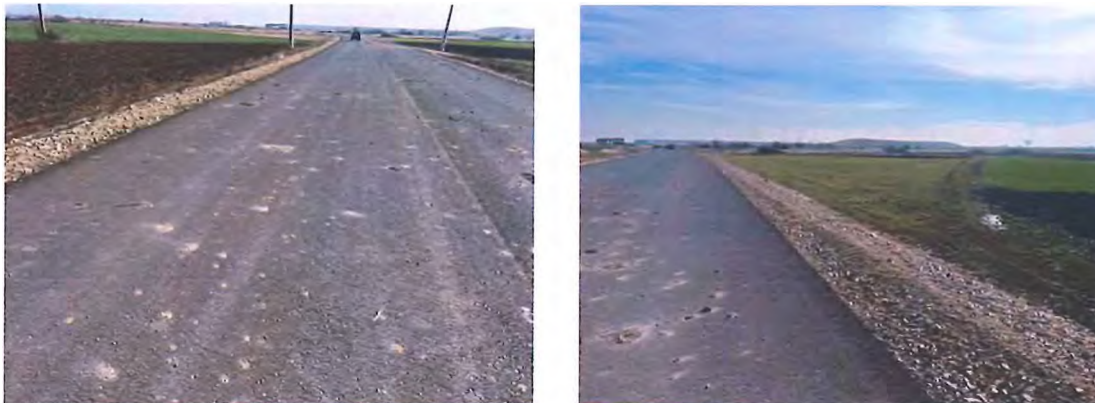
Fig. 6.5.14-1 km 4+580 – km 4+955

Din observațiile la fața locului, se apreciază că este vorba despre stratul de bază din anrobat bituminos. Acesta a fost lăsat neprotejat pe durata sezonului rece, contrar prevederilor art. 97 din AND 605. Stratul prezintă unele degradări de suprafață, izolate.

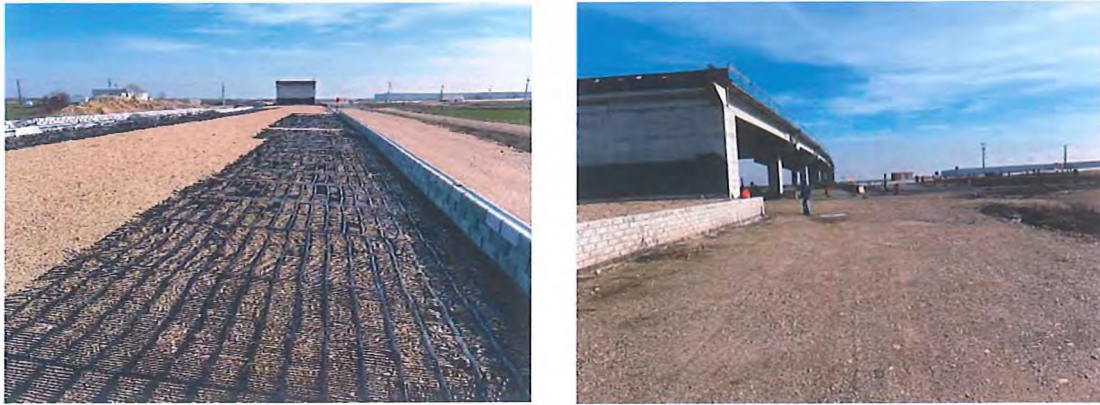
Fig. 6.5.15-1 km 4+980 – km 5+800

A fost parțial executată devierea drumului vicinal R1 (km 5+215 dr.), la nivel de pietruire.

Au fost parțial executate lucrări la intersecția giratorie proiectată la km 5+430, până la nivel de suprafață asfaltică, în prezent degradată.

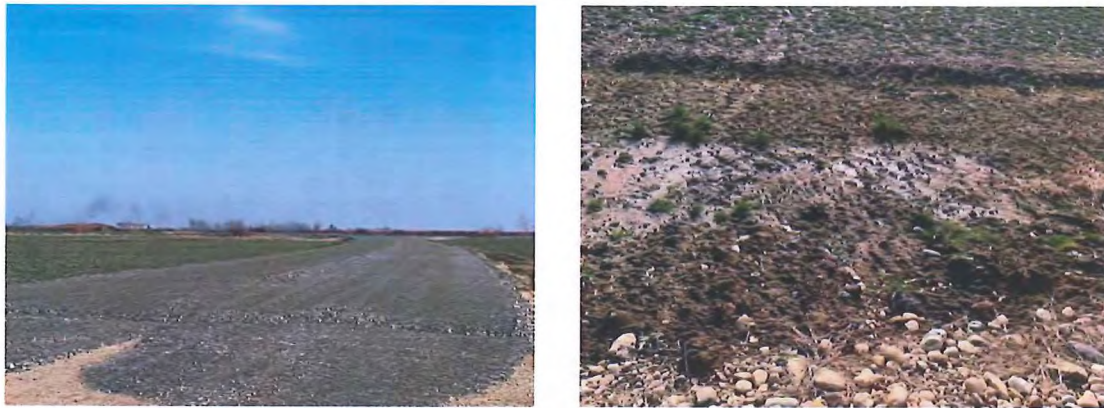
Fig. 6.5.16-1 km 5+800 – km 6+300

Între km 5+800 – km 5+980, lucrările de drumuri între km 5+500 – km 5+800 se găsesc la nivelul fundației din balast. La nivelul platformei drumului, sunt depozitate grămezi de piatră spartă, pentru așternerea stratului superior de fundație. Acesta se găsește pus în operă începând cu km 5+980 (Fig. 6.5.16-1).

Nu sunt executate șanțurile pereate cu beton, proiectate pe ambele părți ale drumului.
Nu au fost executate lucrări privind elementele de siguranța circulației.

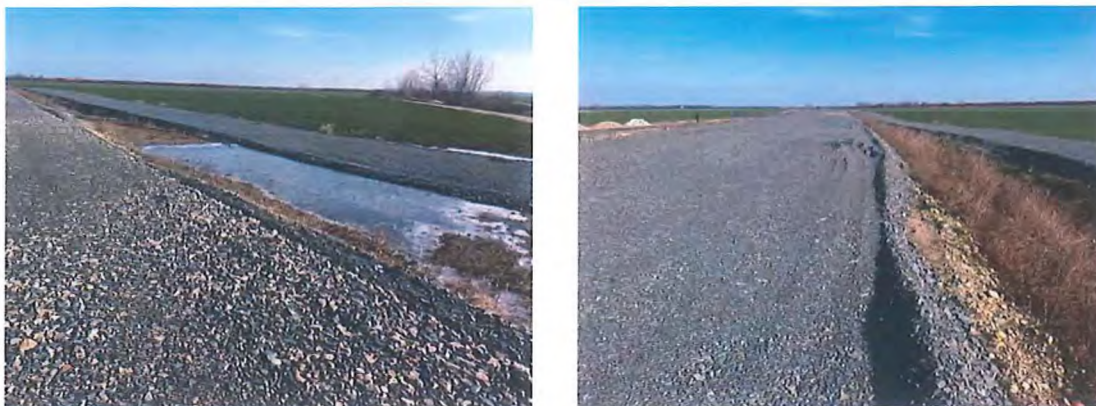
Fig. 6.5.17-1 km 6+300 – km 6+600

Pe acest tronson de drum (Fig. 6.5.17-1), structura rutieră este executată până la nivelul stratului superior de fundație din piatră spartă amestec optimal, fiind afectată de degradări de suprafață ale pietruirii, izolate.

Nu sunt executate șanțurile pereate cu beton, proiectate pe ambele părți ale drumului. Au fost identificate zone de stagnare a apelor, cu risc de infiltrații atât pentru corpul terasamentului al VOTS cât și pentru drumul vicinal restabilit R2. Pentru cel din urmă a fost identificată o cedare a taluzului, pe partea stângă, cu caracter izolat.

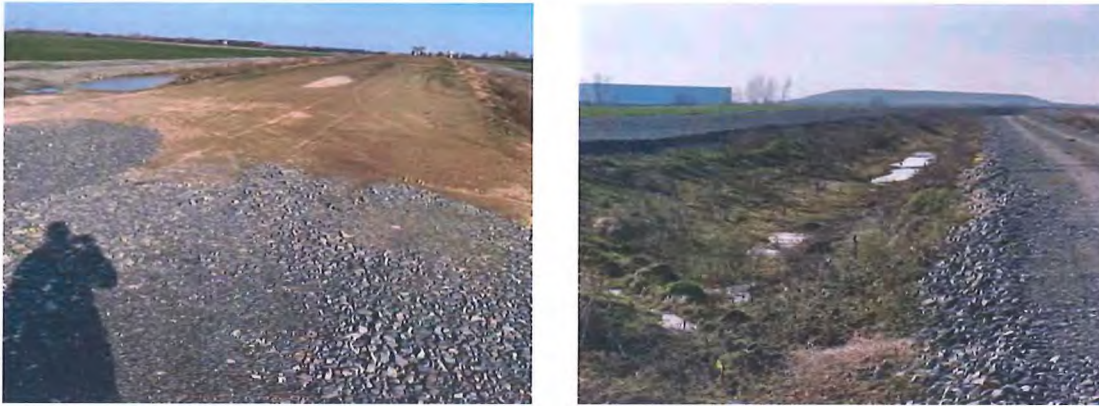
Fig. 6.5.18-1 km 6+840

Bazinul de retenție proiectat s-a executat parțial, la nivel de săpături.

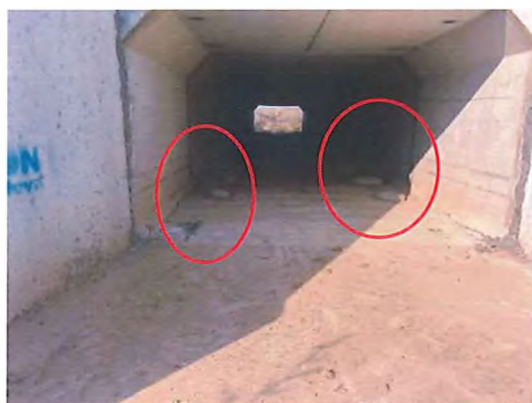
Fig. 6.5.18-4 - Interior podeț

- podețul este realizat parțial;
- în interiorul podețului, pe talveg, există material care s-a scurs când s-au colmatat rosturile prefabricatelor C2”.
- zonele de la capetele podețului nu sunt amenajate corespunzător iar podețul nu funcționează.

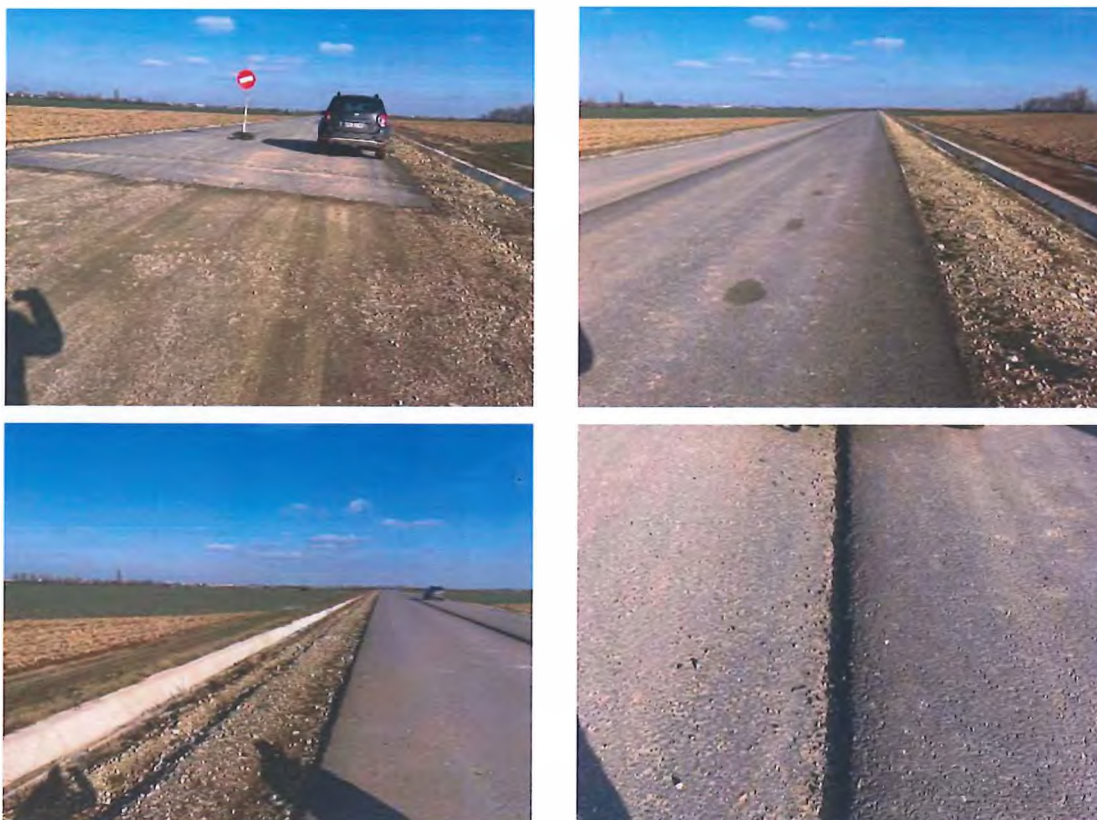
Fig. 6.5.19-1 km 7+720 – km 7+940

Stratul de bază a fost lăsat neprotejat pe durata sezonului rece, contrar prevederilor art. 97 din AND 605. Stratul prezintă unele degradări de suprafață, izolate.

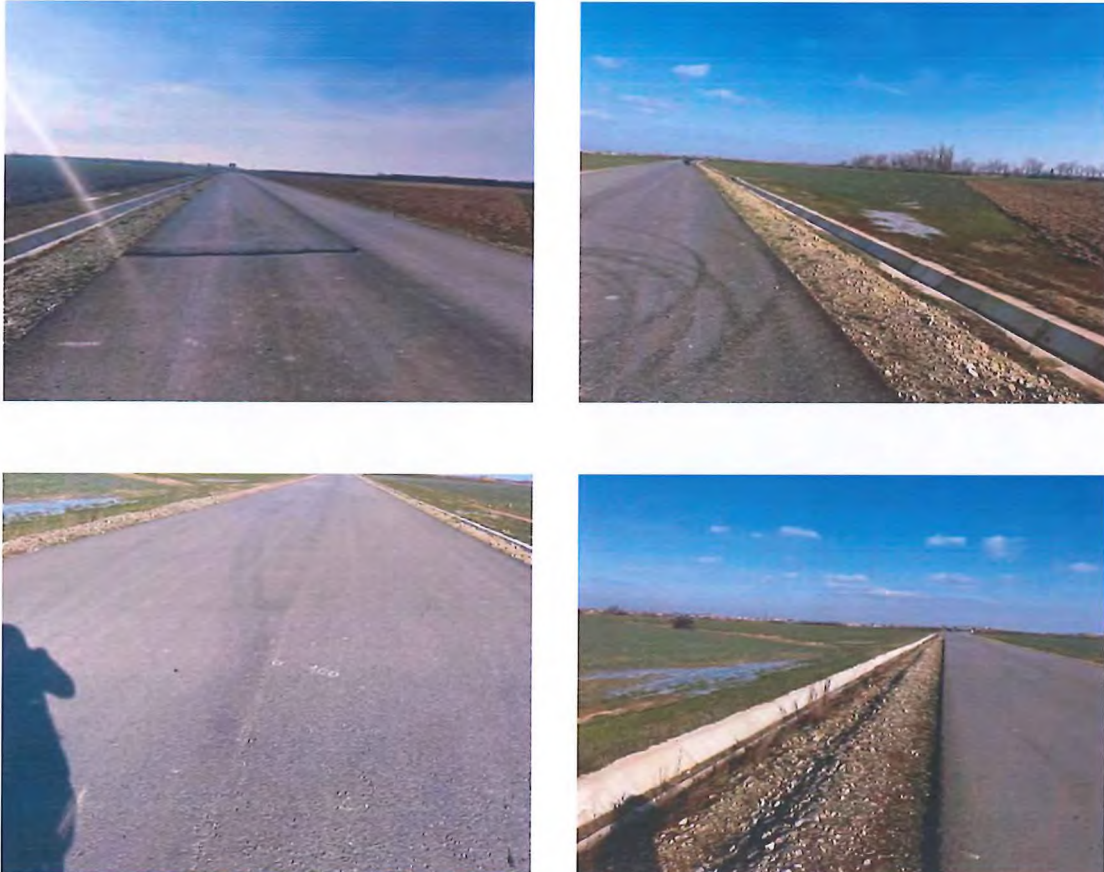
Fig. 6.5.20-1 km 7+940 – km 8+200

Din observațiile la fața locului, se apreciază că este vorba despre stratul de bază din anrobat bituminos. Acesta a fost lăsat neprotejat pe durata sezonului rece, contrar prevederilor art. 97 din AND 605. Stratul prezintă unele degradări de suprafață, izolate.

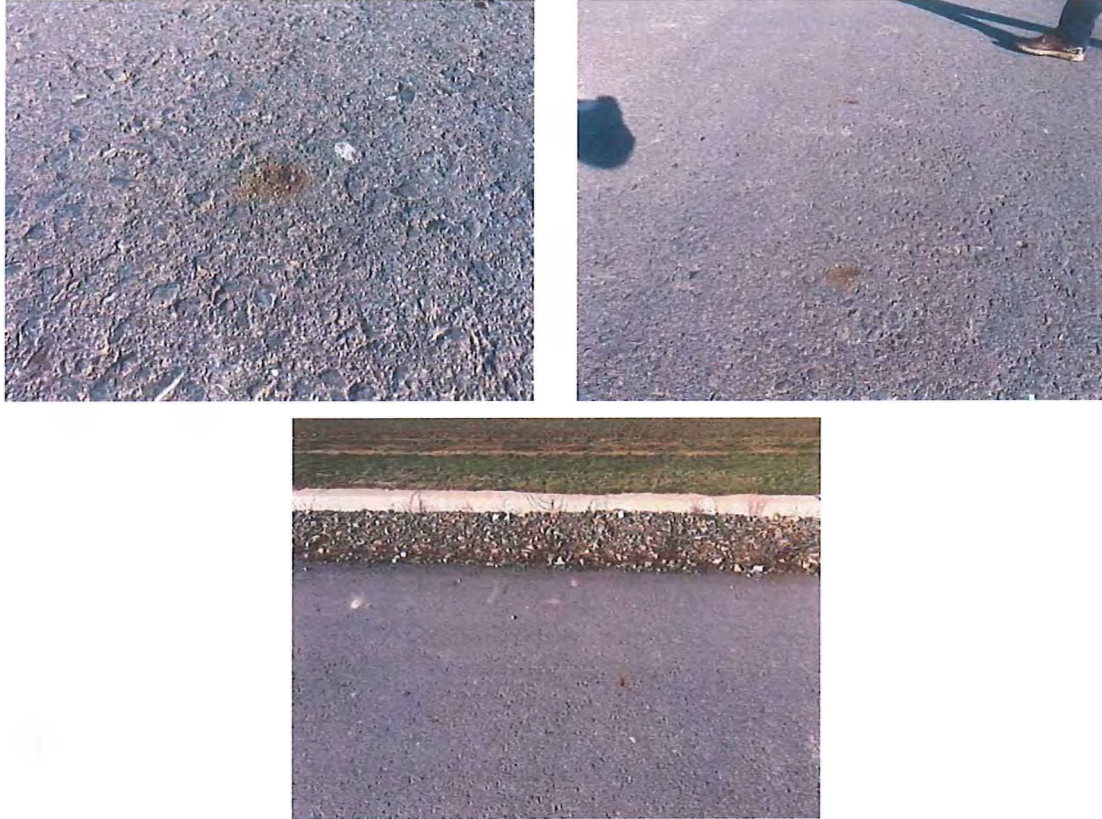
Fig. 6.5.21-1 km 8+200 – km 8+400

Acest tip de degradare nu este descris în AND 547-2013, însă în ultimul deceniu au fost identificate situații similare pe drumuri din țară și din străinătate. Studiile¹ și publicațiile științifice² efectuate în domeniu au pus în evidență următoarele aspecte privind cauzele manifestării degradării identificate:

Concluziile studiilor efectuate în domeniu indică faptul că prezența sulfurilor (în speță pirită) în rocile analizate reprezintă sursa degradării prin alterare chimică a agregatelor utilizate la prepararea mixturilor asfaltice puse în operă în lucrarea studiată, conducând la apariția petelor ruginii constatate. Alterarea sulfurilor

de fier (pirită/marcsită) din compoziția agregatelor naturale, împreună cu gipsul format pe seama acestora, sunt componenții responsabili pentru degradarea rapidă a mixturilor asfaltice.

În acest caz, se recomandă decaparea mixturilor asfaltice puse în operă pe acest tronson și refacerea stratului utilizând mixturi corespunzătoare, preparate utilizând agregate naturale adecvate calitativ.

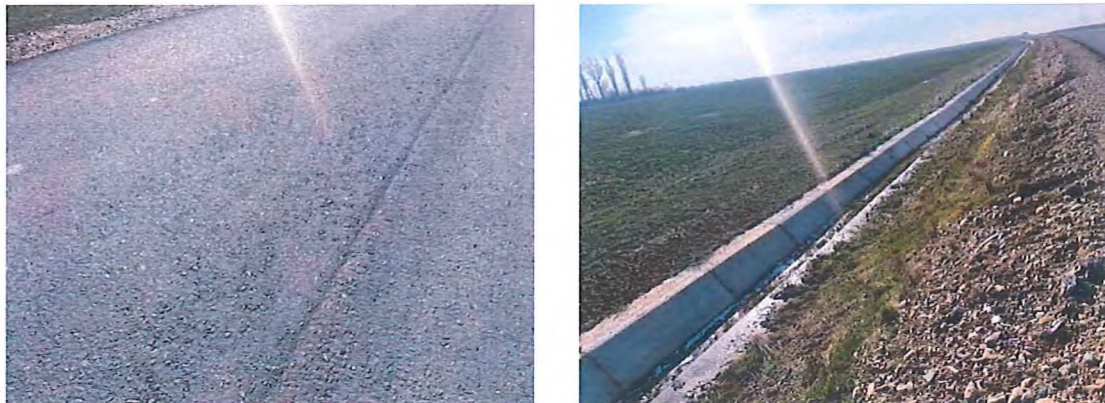
Fig. 6.5.22-1 km 8+400 – km 8+600

Din observațiile la fața locului, se apreciază că este vorba despre stratul de bază din anrobat bituminos. Acesta a fost lăsat neprotejat pe durata sezonului rece, contrar prevederilor art. 97 din AND 605. Stratul prezintă unele degradări de suprafață, izolate.

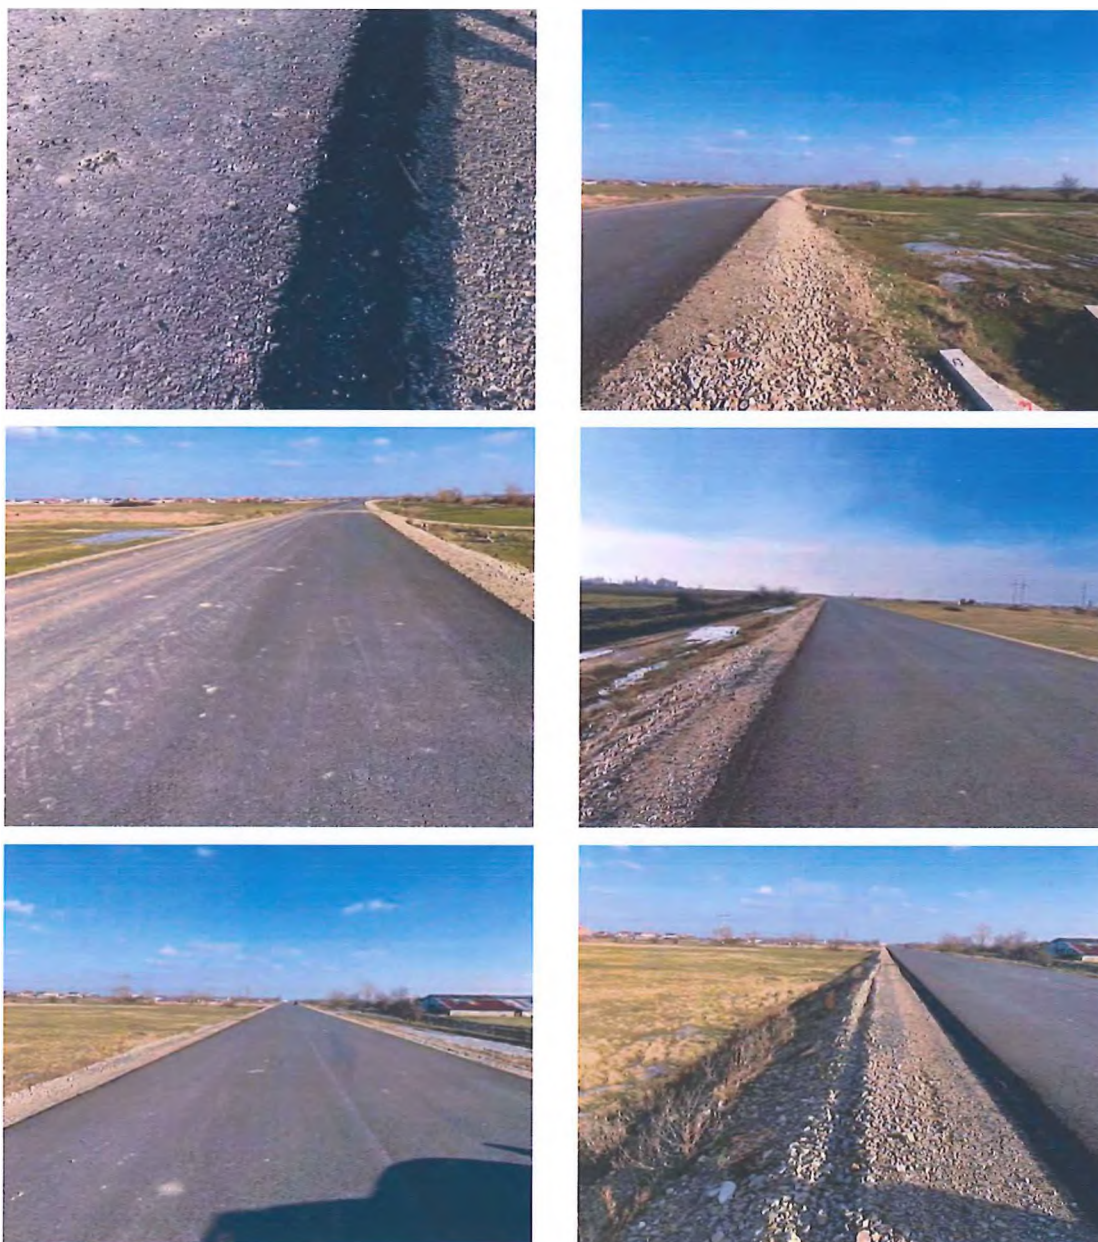
Fig. 6.5.23-1 km 9+300 – km 10+300

Nu au fost executate șanțurile pereate cu beton, proiectate pe ambele părți ale drumului.

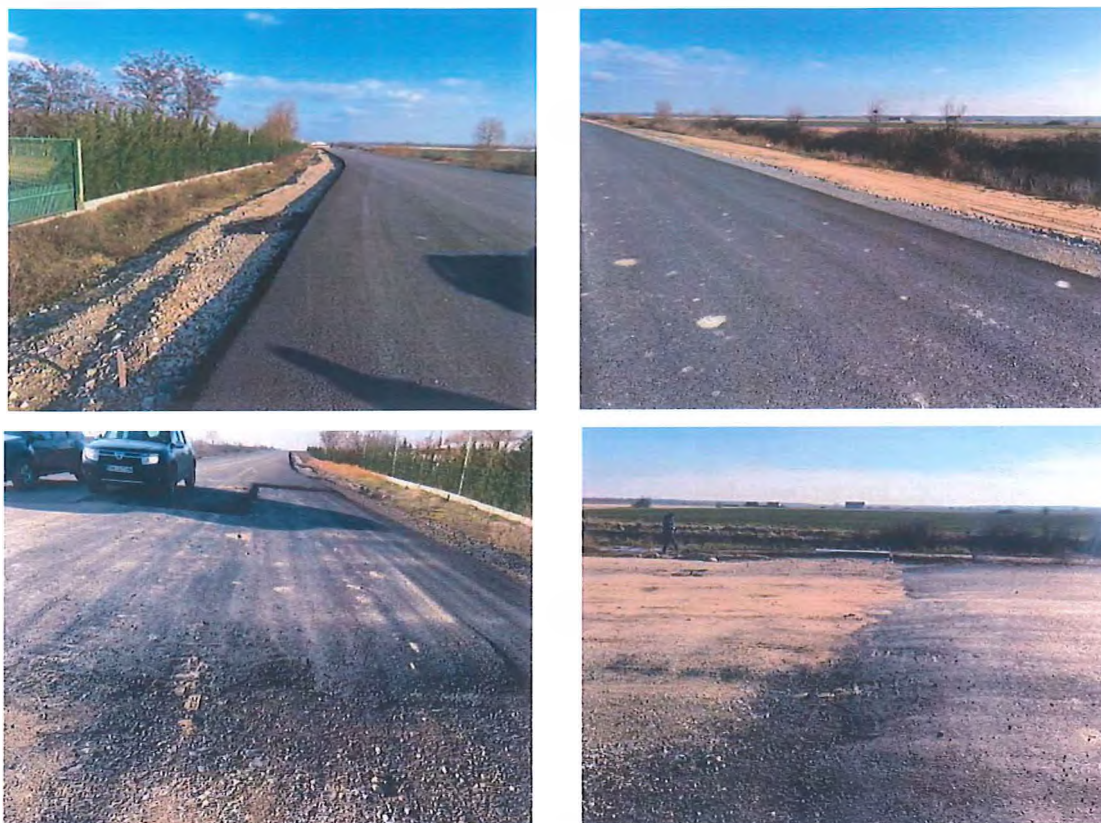
Fig. 6.5.24-1 km 10+300 – km 11+140

În secțiunea podețului, straturile asfaltice se încheie și se revine, treptat, la straturile de fundație din materiale granulare. Bretelele de pe partea stângă ale nodului rutier proiectat la km 11+576 se găsesc la nivelul stratului inferior de fundație din balast (km 11+300 stg.). Stratul este afectat de multiple degradări specifice: gropi, denivelări etc., a căror manifestare și evoluție este favorizată de stagnarea apelor pluviale / scurgerea lor defectuoasă, precum și de acțiunea fenomenelor de îngheț-dezgheț. În continuare, în zona km 11+500 al drumului ocolitor, lucrările de drumuri se găsesc la nivel de terasament neamenajat (Fig. 6.5.24-2).

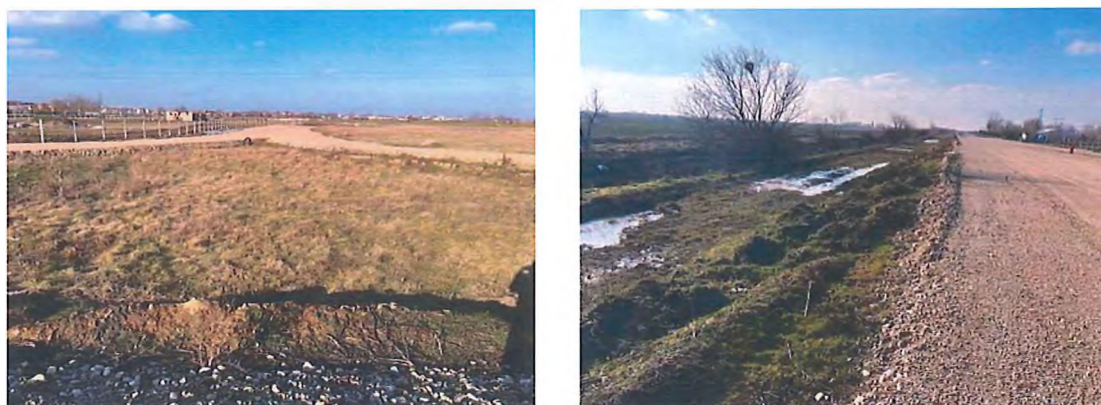
Fig. 6.5.24-2 km 11+140 – km 11+500

Nu sunt vizibile lucrări de stabilizare a terasamentului.

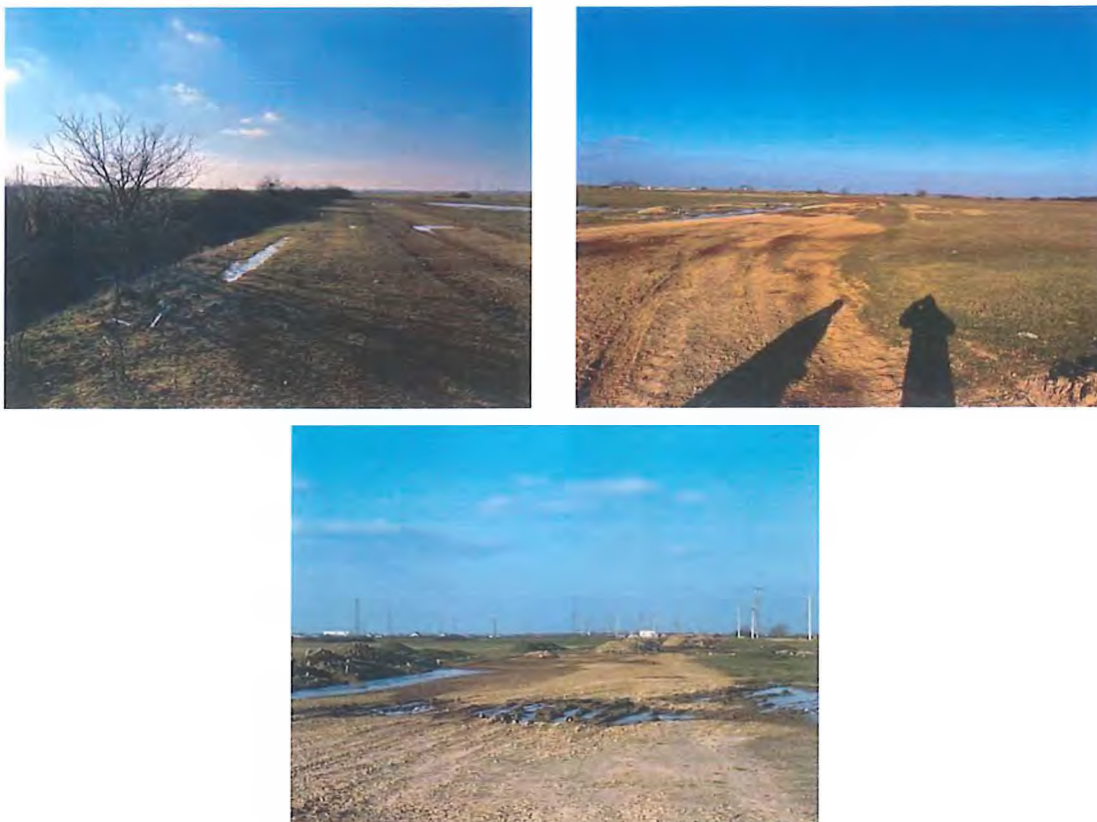
Fig. 6.5.25-1 km 11+500 – km 14+000

Nu au fost identificate lucrări de stabilizare a terasamentului.

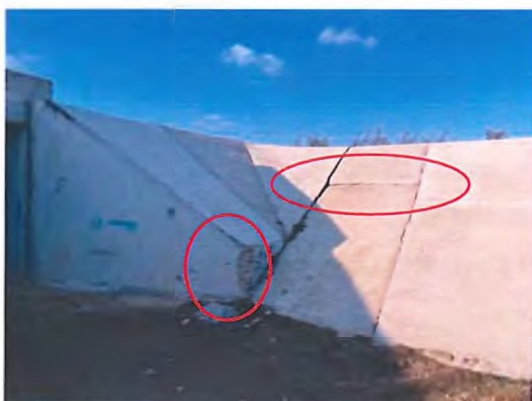
Fig. 6.5.25-8 - Degradări la aripi și pereu

- podețul este realizat parțial;
- aripă amonte – mal drept prezintă degradări;
- anumite tronsoane din pereul canalului de irigații pe zona unde a fost deviat prezintă degradări.

- lucrări de reparații la aripa degradată și la tronsoanele degradate din pereul canalului de irigații pe zona unde a fost deviat;
- realizarea tuturor lucrărilor auxiliare podețului conform documentației de proiectare.

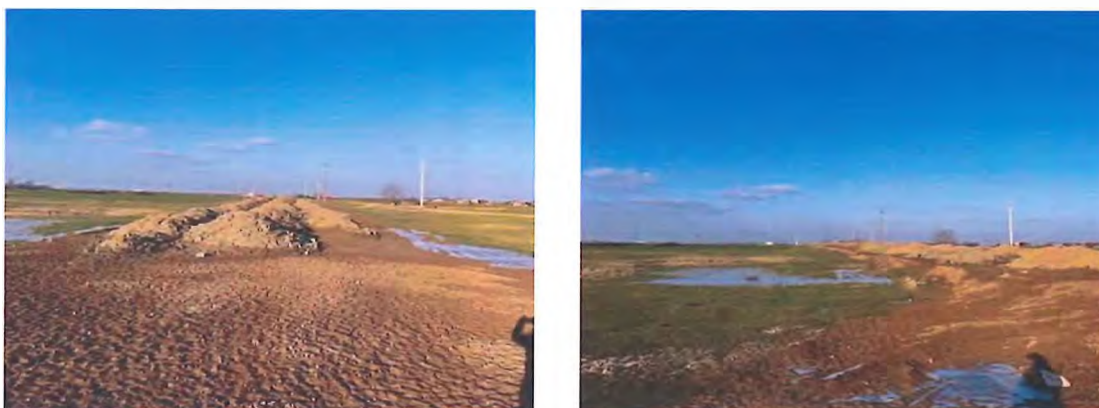
Fig. 6.5.26-1 km 14+000 – km 14+330

Nu au fost executate șanțurile pereate cu beton, proiectate pe ambele părți ale drumului.

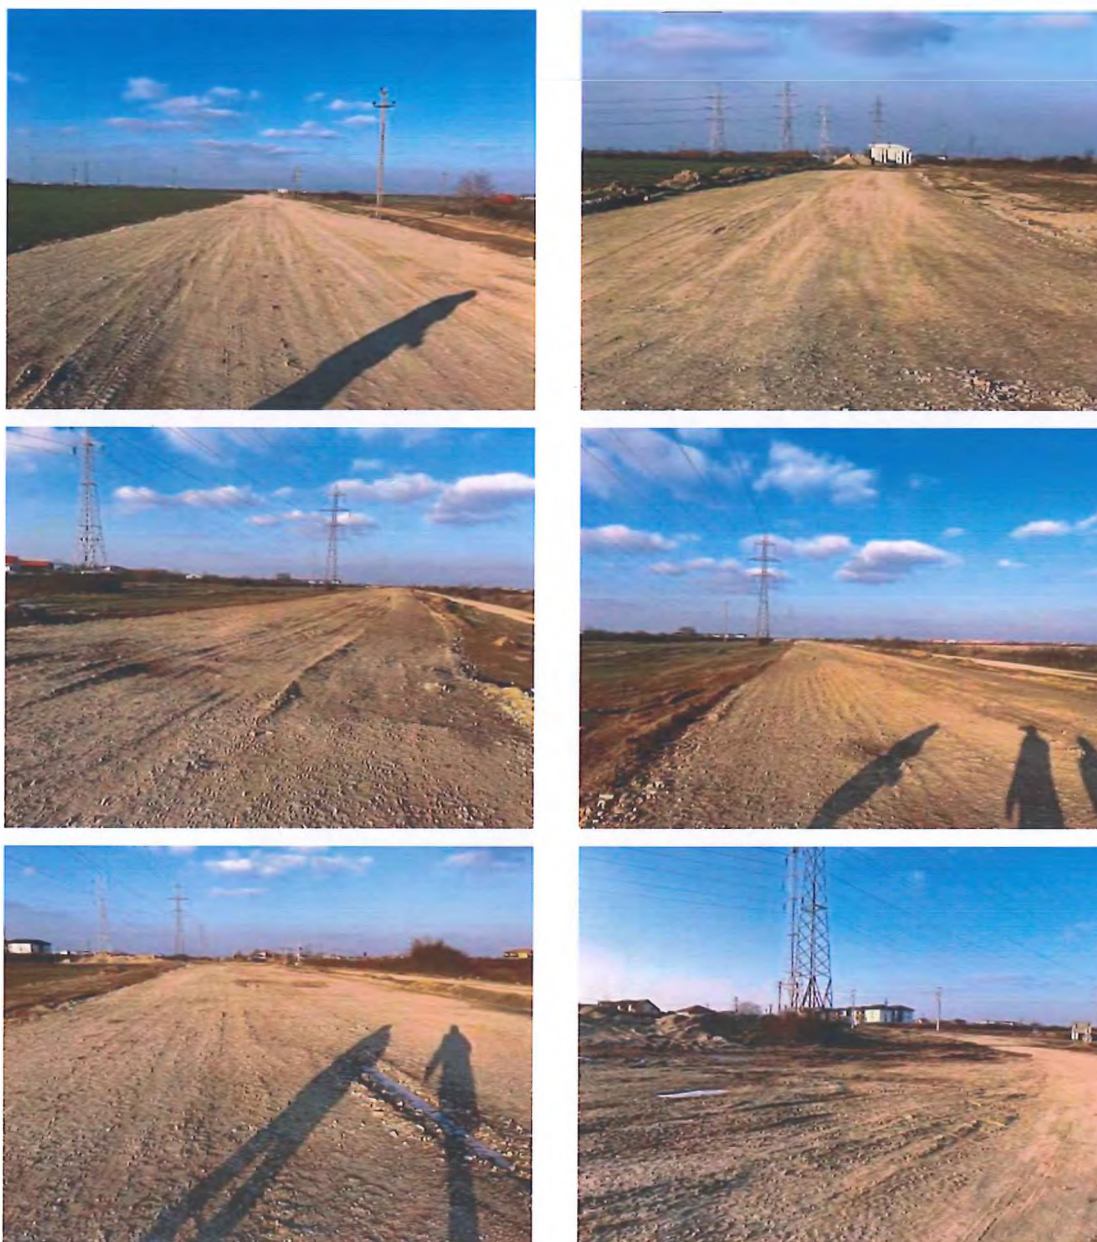
Fig. 6.5.27-1 km 14+300 – km 16+510

Pe acest tronson de drum (Fig. 6.5.27-1), lucrările de drumuri executate se găsesc la nivelul stratului inferior de fundație din balast. Stratul este afectat de multiple degradări specifice: gropi, denivelări etc., a căror manifestare și evoluție este favorizată de stagnarea apelor pluviale / scurgerea lor defectuoasă, precum și de acțiunea fenomenelor de îngheț-dezghet.

Nu sunt vizibile lucrări de stabilizare a terasamentului.

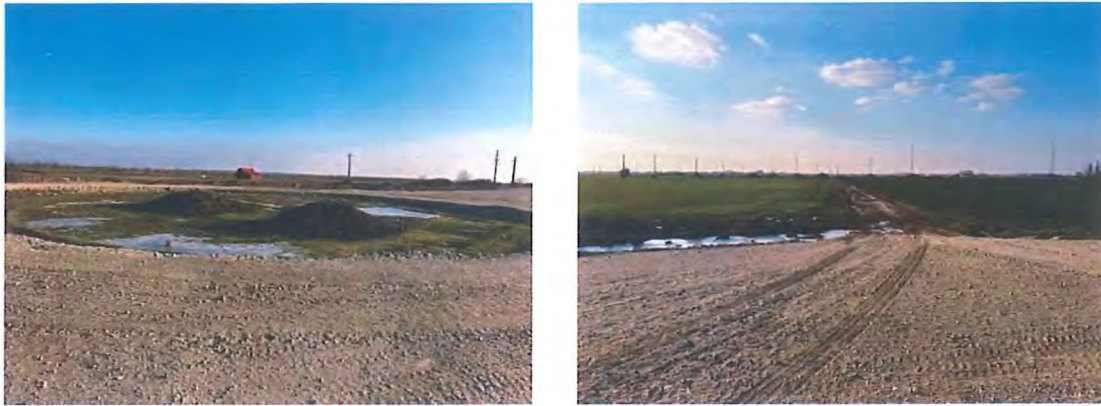
Fig. 6.5.27-2 Intersecție km 14+608

În cadrul intersecției giratorii cu DJ 595D proiectate la km 14+608, s-a executat inclusiv stratul inferior de fundație din balast, pe calea inelară (Fig. 6.5.27-2). Drumul județean intersectat se găsește la nivel de drum din pământ, lucrările de modernizare a acestuia neconstituind obiectul prezentei expertize tehnice.
