### 6.5.29.km 18+200 – km 20+000

Având în vedere ritmul defectuos de realizare a lucrărilor și neîndeplinirea de către Antreprenor a prevederilor contractuale, Beneficiarul, prin adresa nr. 290/2670/20.12.2022, a transmis Înștiințarea de reziliere a Contractului nr. 92/87467 din 19.12.2018 „Proiectare și Execuție Varianta de Ocolire Timișoara Sud”.

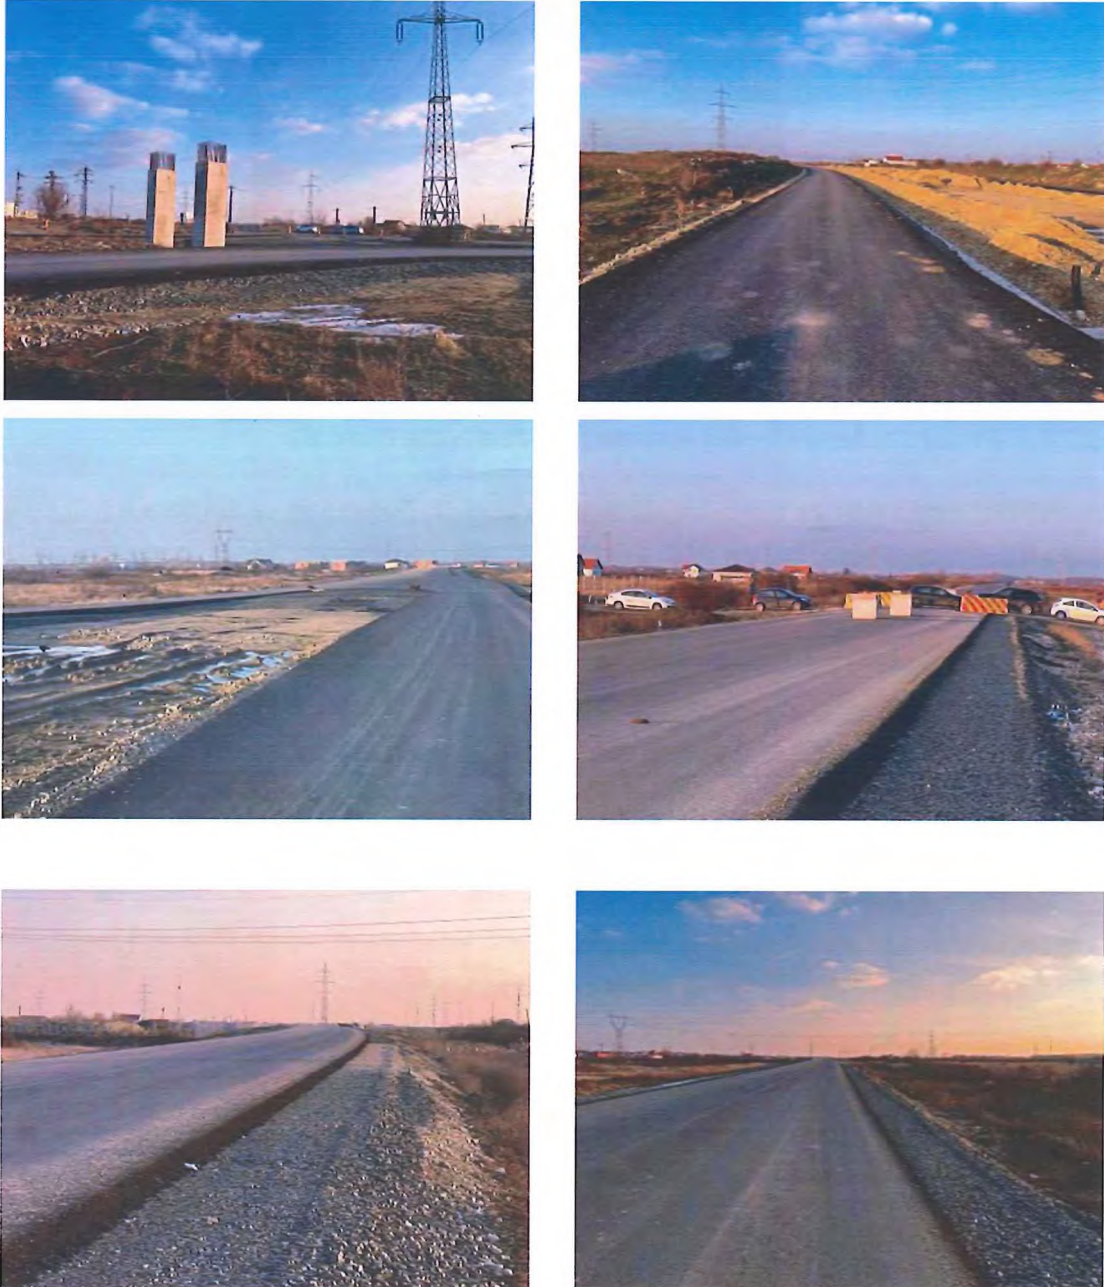
Fig. 6.5.29-1 km 18+200 – km 20+000

Acest tronson începe la nodul rutier cu DJ 592 proiectat la km 18+117. Structura rutieră este executată până la nivelul unui strat asfaltic (Fig. 6.5.29-1).

Din observațiile la fața locului, se apreciază că este vorba despre stratul de bază din anrobat bituminos. Acesta a fost lăsat neprotejat pe durata sezonului rece, contrar prevederilor art. 97 din AND 605. Stratul prezintă unele degradări de suprafață, izolate.

Nu au fost executate șanțurile pereate cu beton, proiectate pe ambele părți ale drumului.

Nu sunt executate acostamentele din balast/piatră spartă, nici protecția taluzurilor de rambleu.

Nu au fost executate lucrări privind elementele de siguranța circulației.

Nu sunt vizibile lucrări de consolidare a terasamentului.

A fost executată calea inelară a intersecției giratorii, la nivelul stratului de bază din anrobat bituminos.

Au fost executate parțial structurile aferente pasajului superior din cadrul nodului rutier. Nu au fost realizate umpluturile rampelor de acces ale pasajului, însă au fost observate depozite de material pe amplasamentul viitoarelor rampe de acces. Totodată, au fost realizate fundațiile pentru paramentul din blocheți.

Continuitatea drumului este întreruptă pe cca. 100 m lungime, în zona podului de la km 18+926, lucrare începută și nefinalizată. Suprafața asfaltică se reia la km 18+980.

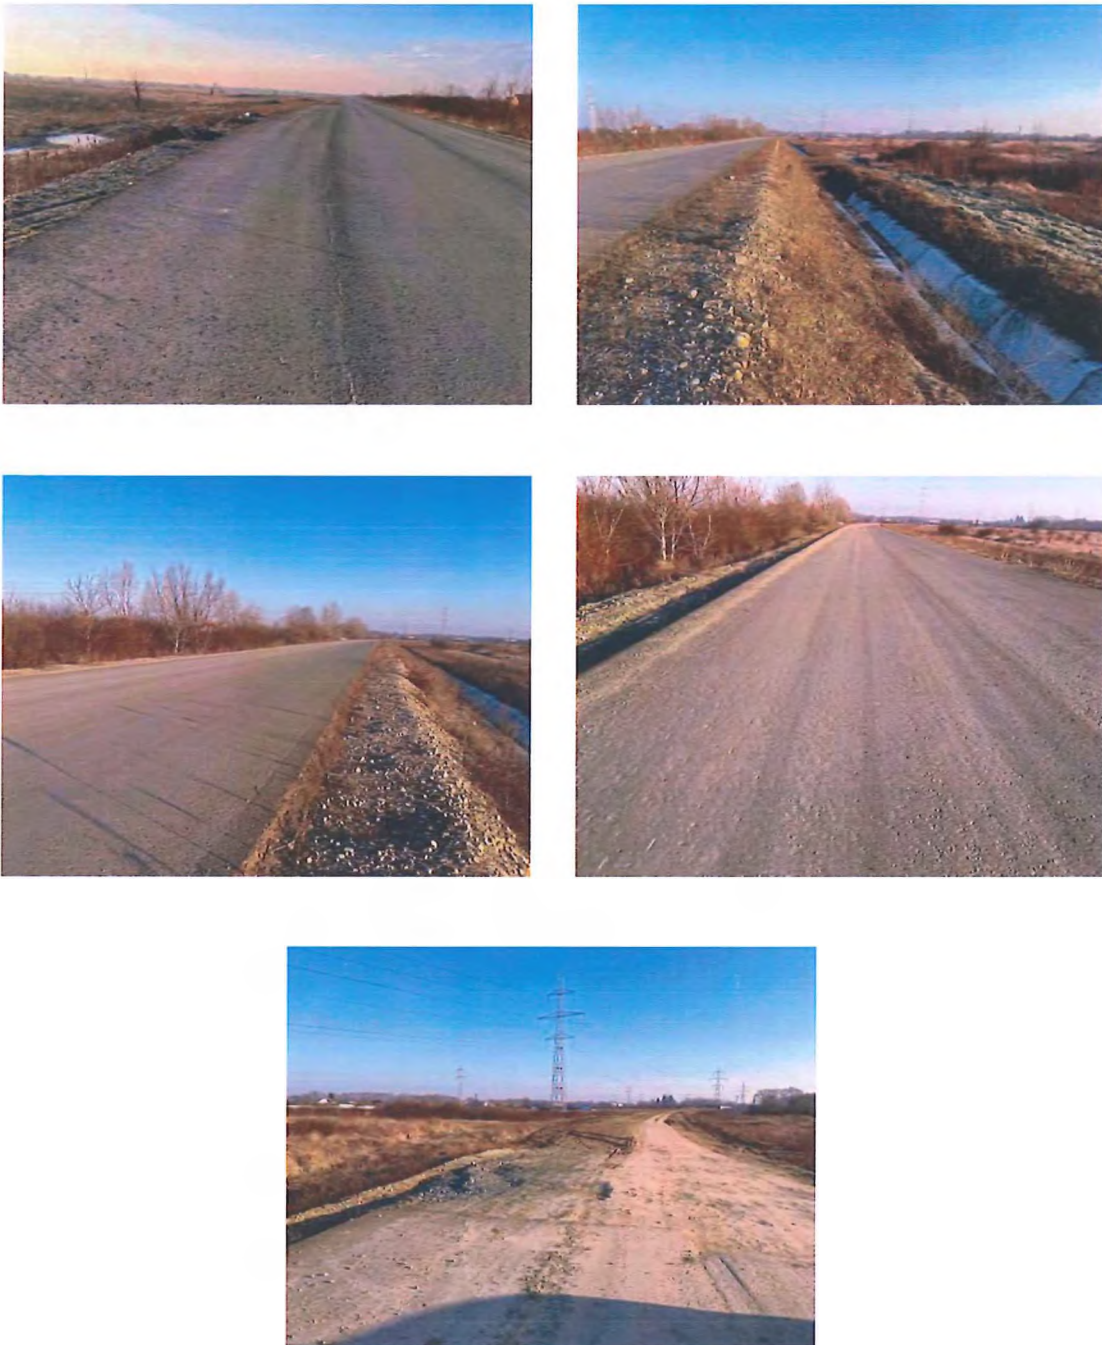
Fig. 6.5.30-1 km 20+000 – km 20+570

Pe acest tronson (Fig. 6.5.30-1), structura rutieră este executată până la nivelul unui strat asfaltic. Din observațiile la fața locului, se apreciază că este vorba despre stratul de bază din anrobat bituminos. Acesta a fost lăsat neprotejat pe durata sezonului rece, contrar prevederilor art. 97 din AND 605. Stratul prezintă unele degradări de suprafață, izolate.

Structura rutieră amenajată, precum și șanțul pereat pe partea dreaptă, se încheie la km 20+570, unde se revine, treptat, la nivelul terasamentului neamenajat. În depărtare, se observă elemente structurale executate parțial, în cadrul pasajului peste canal irigației de la km 20+875. Umpluturile rampelor de acces ale pasajului nu sunt executate.

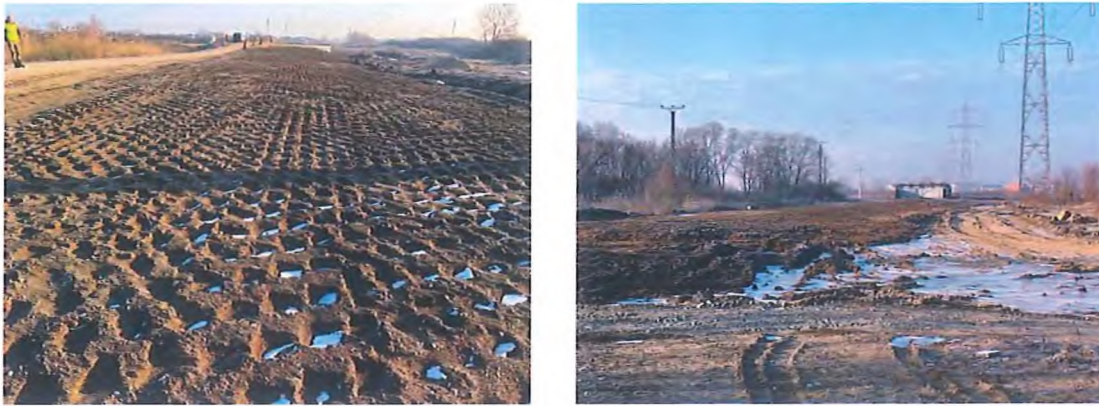
Fig. 6.5.31-1 km 20+570 – km 21+180

Nu au fost executate șanțurile proiectate.

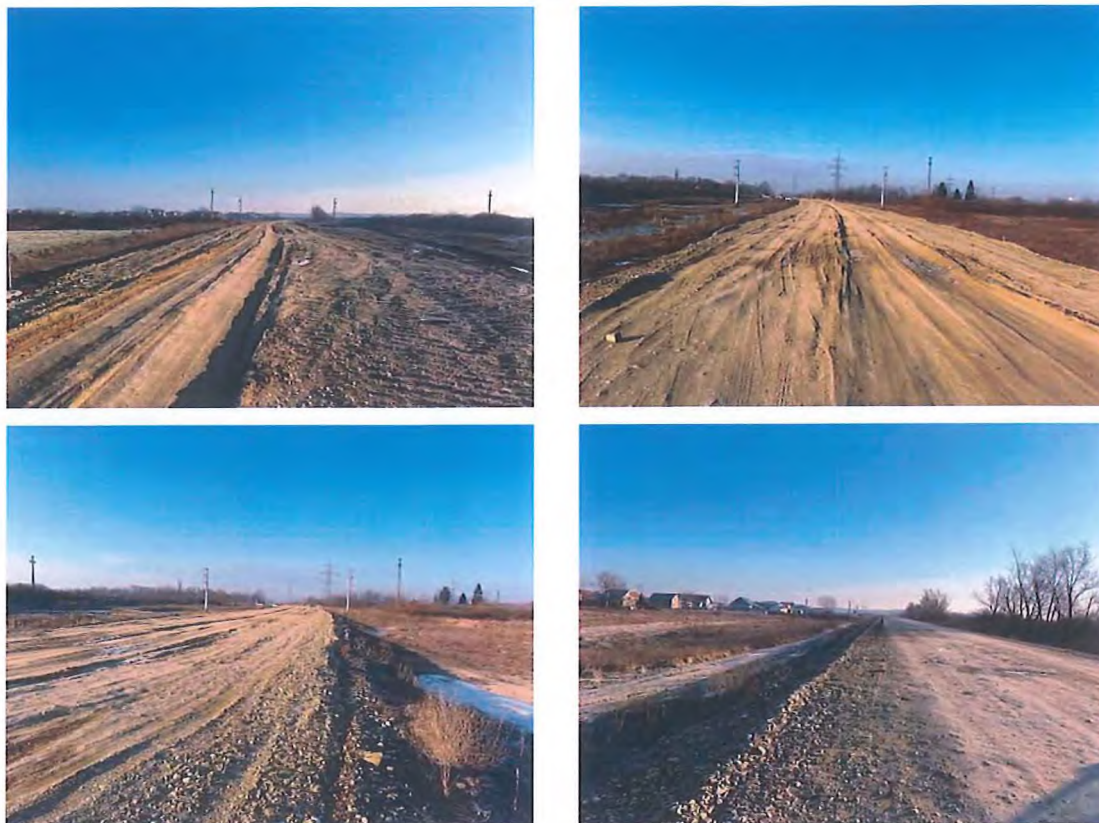
Fig. 6.5.32-1 km 21+180 – km 21+620

- Suprafața de rulare pe acest tronson (Fig. 6.5.32-1) se găsește la nivelul unui material granular afectat de multiple degradări specifice: gropi, denivelări pronunțate etc.

Nu au fost executate șanțurile proiectate.

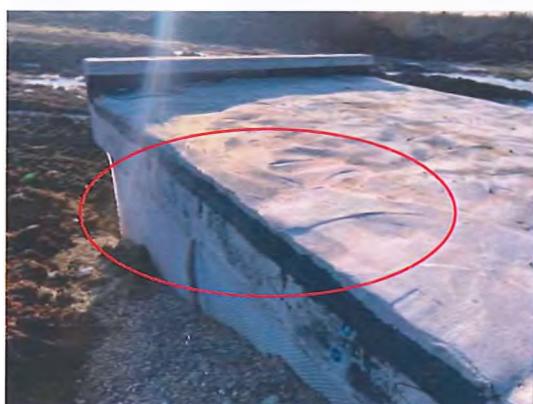
Fig. 6.5.32-4 - Hidroizolația nu se continuă și peste capetele dalelor

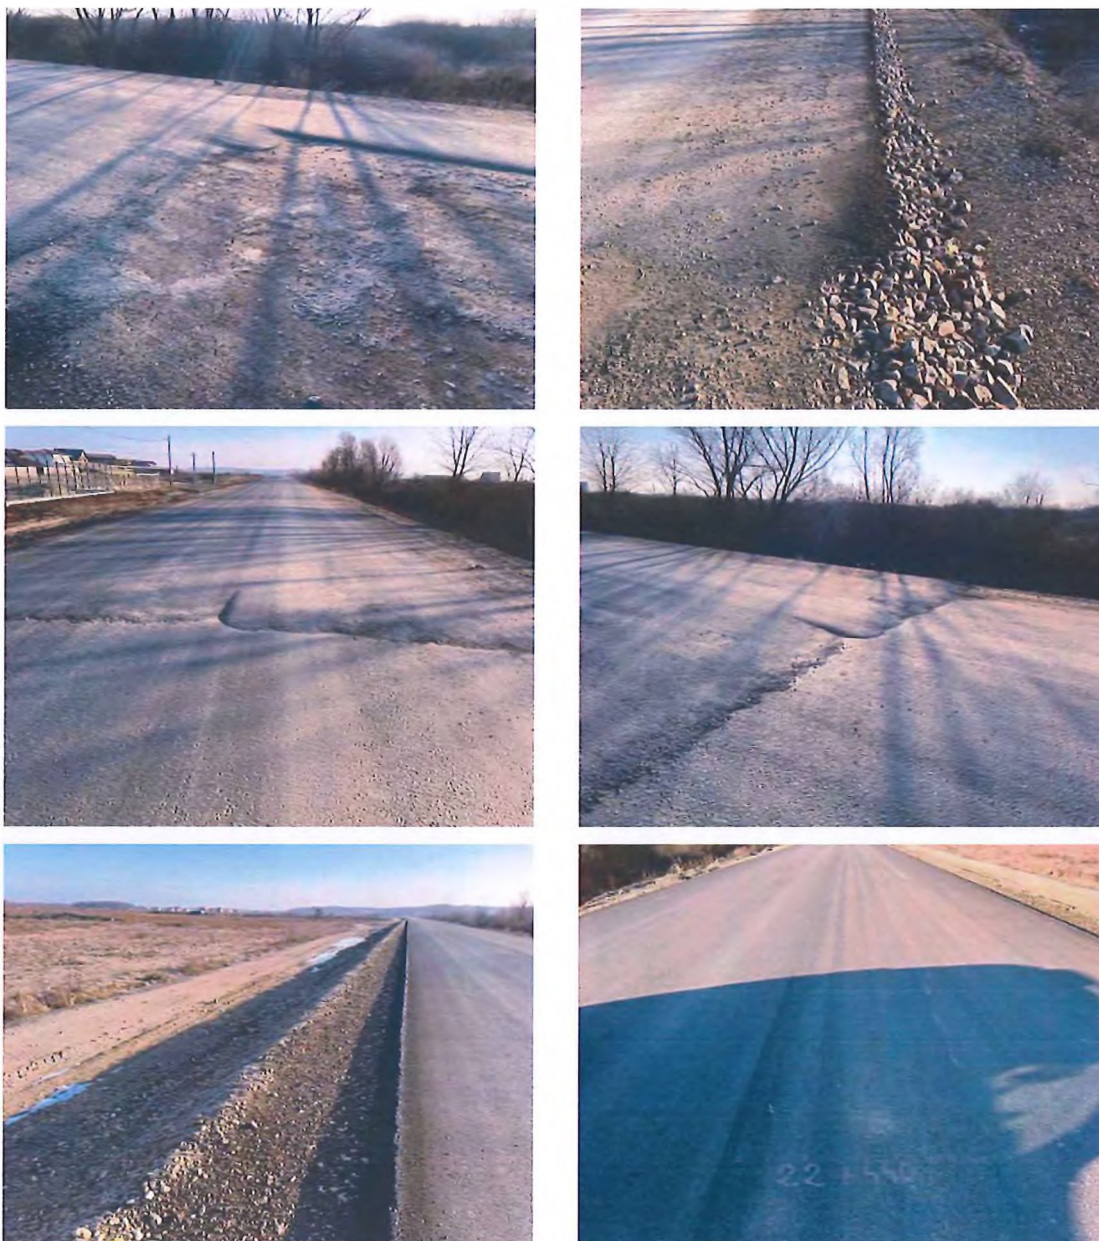
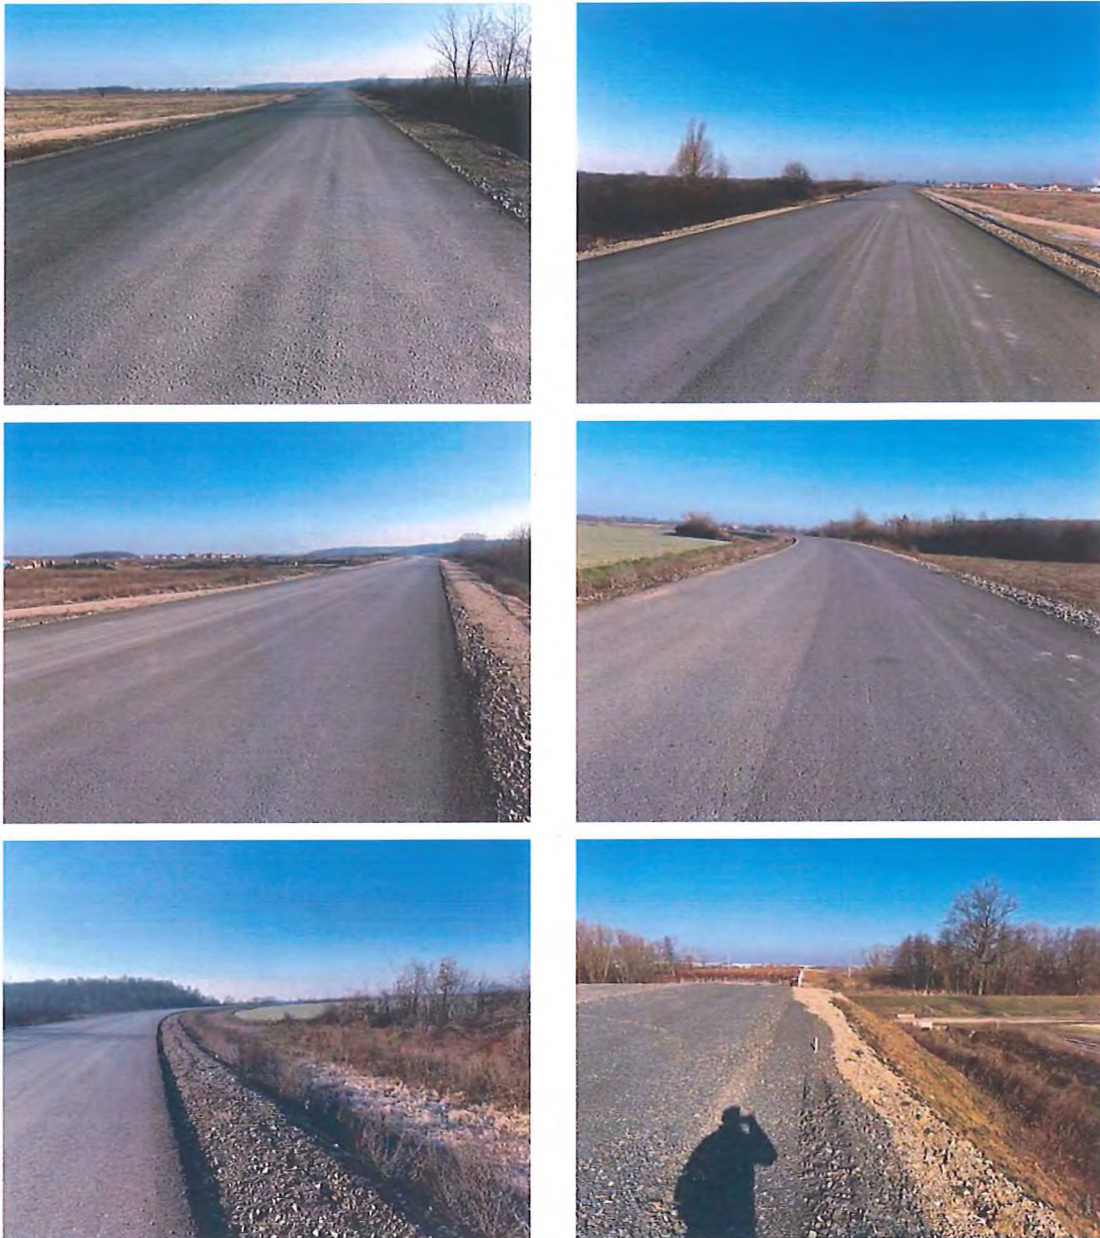
Fig. 6.5.33-1 km 21+620 – nod rutier km 25+690

- între km 21+620 și km 24+450, nu au fost executate șanțuri pereate proiectate;
- în continuare, au mai fost identificate șanțuri executate după km 25+000, însă majoritatea sunt incomplete (într-un procent executat estimat la 30 %).

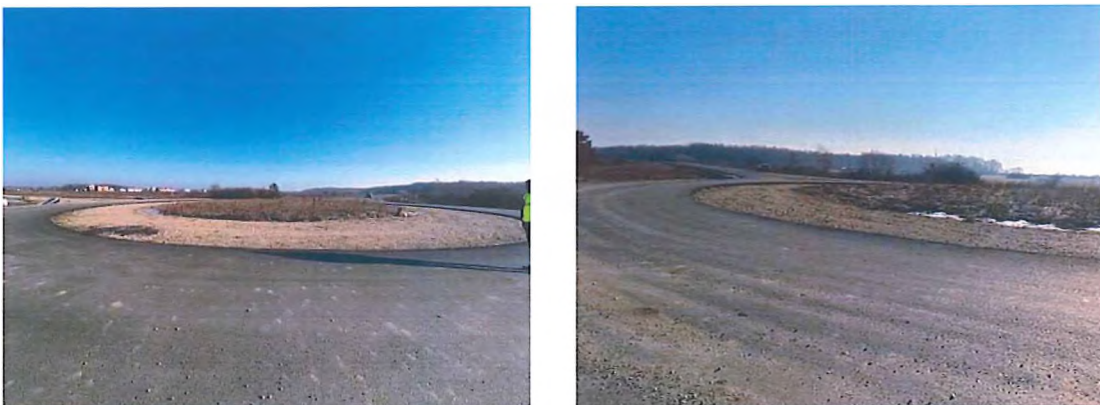
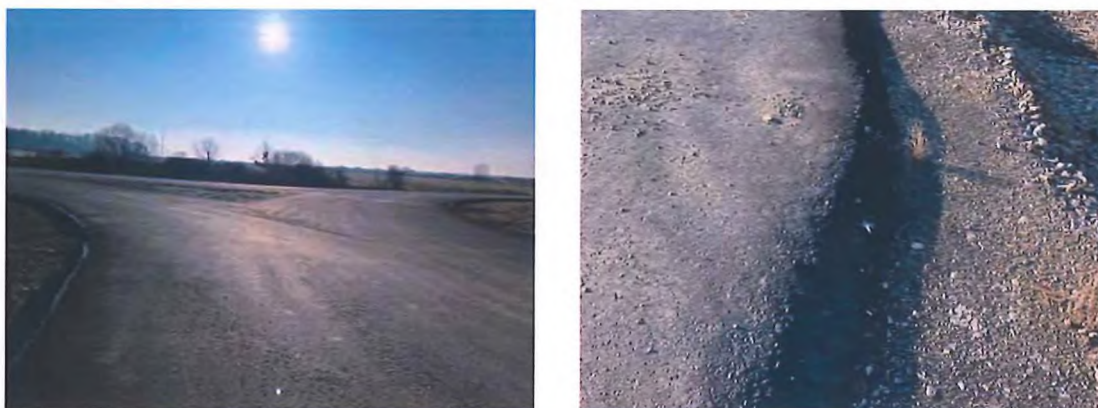
Fig. 6.5.33-2 Intersecție giratorie km 23+004

În cadrul intersecției giratorii de la km 23+004 (Fig. 6.5.33-2), s-au executat lucrări de drumuri aferente căii inelare la nivelul stratului de bază asfaltic, respectiv pe brațele secundare (ale DC 149) la nivel de pietruire.

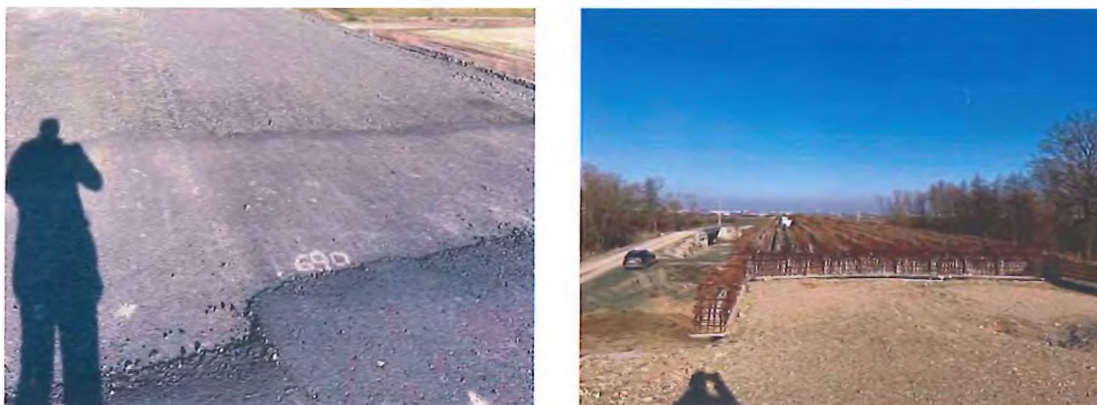
Fig. 6.5.33-3 Pod peste Bega: rampa sud

Rampa de acces sud a podului peste Bega de la km 24+725 este executată până la nivelul stratului de bază din anrobat bituminos, până la km 24+690 (Fig. 6.5.33-3). În mod simetric, rampa de acces nord este asfaltată (strat de bază) începând cu km 24+930.

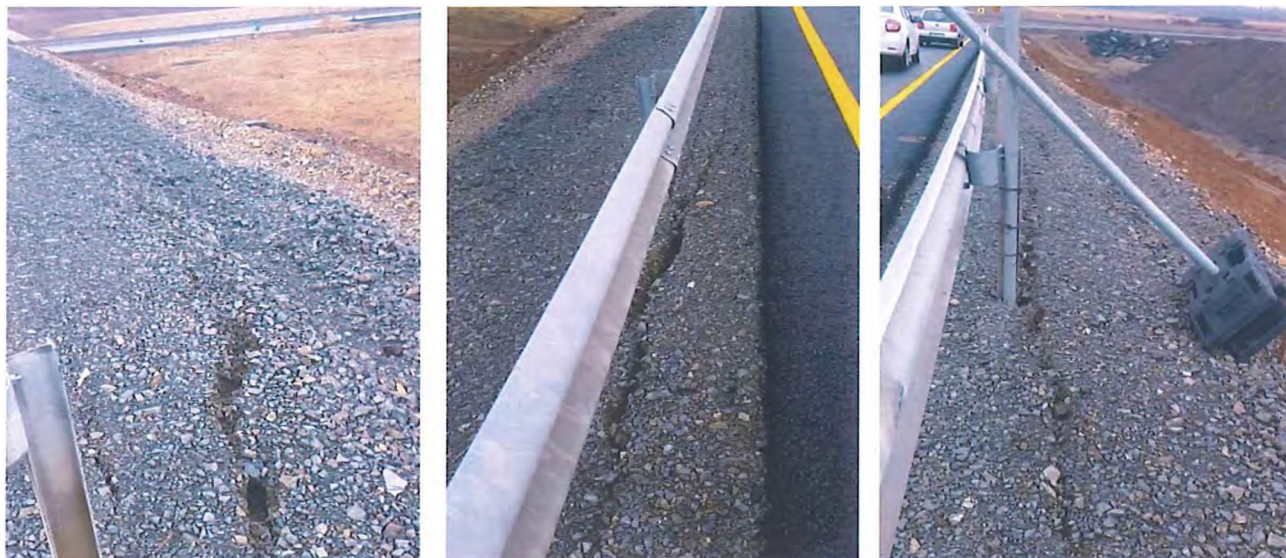
Fig. 6.5.34-2 rampă acces pasaj DN 6 - 25+690

În urma constatărilor recente, au fost puse în evidență apariția/agravarea unor fisuri/crăpături apărute la marginea taluzurilor de rambleu, pe zona destinată montării parapetului de siguranță de pe rampa de acces către pasajul peste DN 6.

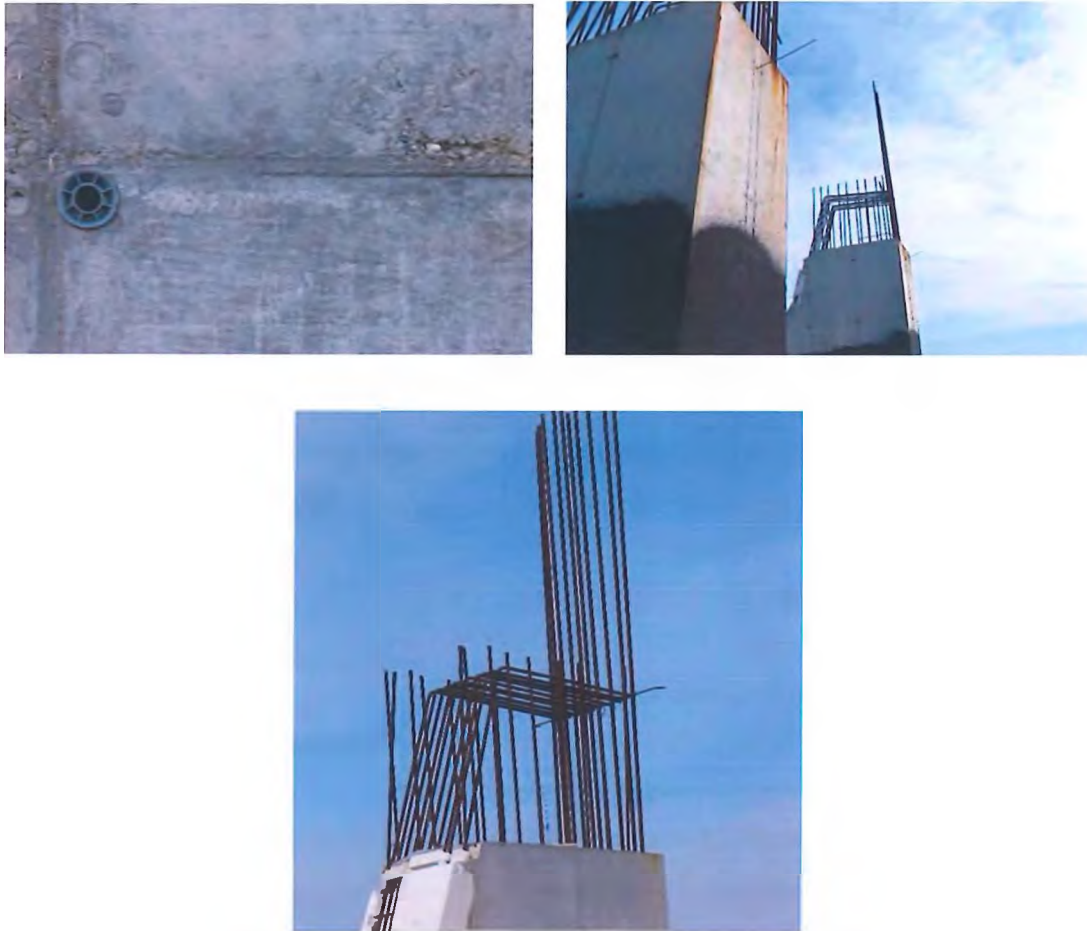
Din cauza abandonării lucrărilor, barele rămase în „așteptare” pentru următoarea fază de execuție s-au corodat, oxidul de fier scurgându-se pe elementele de beton.

Fig. 6.7.1-2 Aspecte elevații culee – Zone cu segregări

- continuarea lucrărilor conform proiectului tehnic existent și revizuit;
- curățarea armăturilor cu peria de sârmă mecanică, suplimentarea acesteia dacă aceasta este corodată peste 5%;
- tratarea corespunzătoare a rosturilor de lucru;
- curățarea cu peria de sârmă mecanică și îndepărtarea particulelor fine rezultate cu jet de aer sub presiune sau apă;

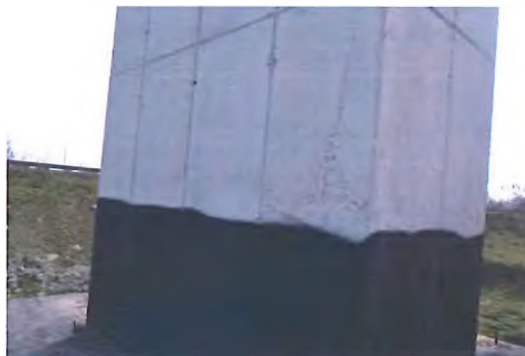
La vizualizarea amănunțită a elementelor construite s-au identificat o serie de defecte ale betoanelor de tipul segregărilor.

Fig. 6.7.2-2 Segregări culee

- continuarea lucrărilor conform proiectului tehnic existent și revizuit. (observație: la următoarea fază se va verifica în detaliu confecția metalică propusă prin proiect, iar dacă va fi cazul proiectul se va suplimenta/corela cu elementele executate în teren);
- curățarea armăturilor cu peria de sârmă mecanică, suplimentarea acesteia dacă aceasta este corodată peste 5%;
- tratarea corespunzătoare a rosturilor de lucru;
- curățarea cu peria de sârmă mecanică și îndepărtarea particulelor fine rezultate cu jet de aer sub presiune sau apă;
- injectarea eventualelor fisuri descoperite la curățare conform instrucțiunilor din C149/87;
- repararea cu mortare speciale de înaltă aderență și rezistență a zonelor segregate;
- prevederea și aplicarea unei protecții anticorozive a tuturor elementelor construite și aparente (elevații culee, pile, intradosul grinzilor din beton).

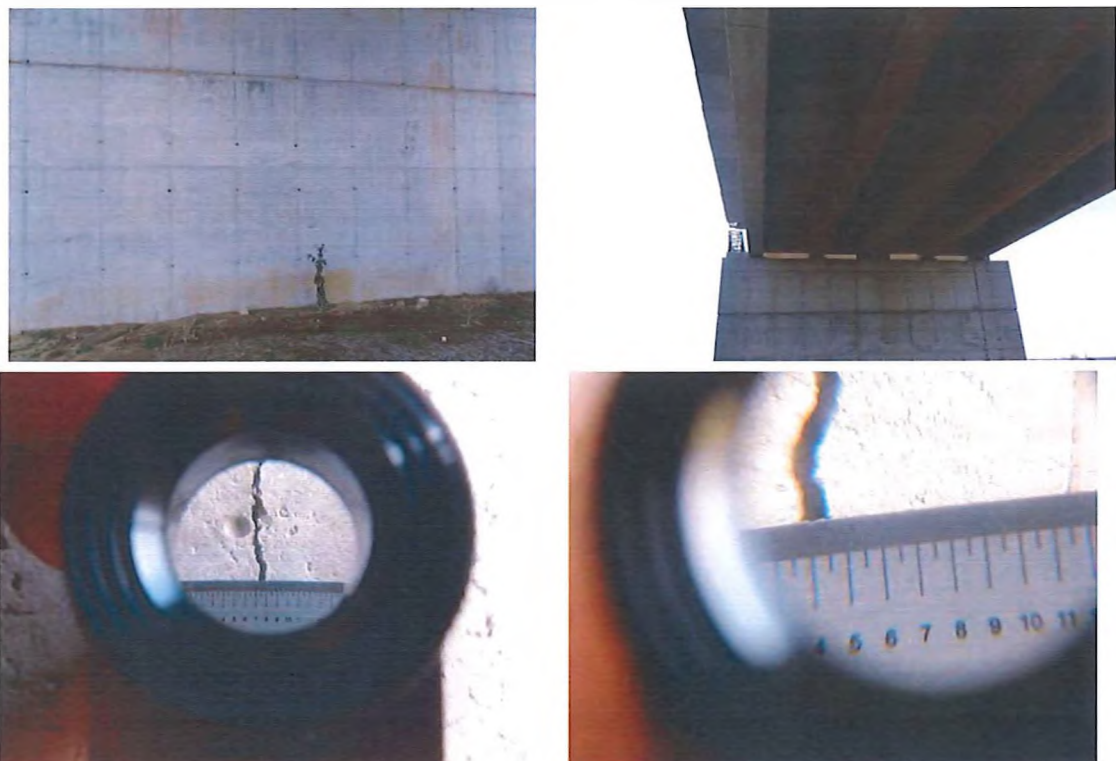
- fisuri verticale (de contracție împiedecată) la elevațiile culeelor

Fig. 6.7.3-4 Vederi elevații - fisuri verticale de contracție (până la 0.6mm)

- continuarea lucrărilor conform proiectului tehnic existent și revizuit;
- curățarea armăturilor cu peria de sârmă mecanică, suplimentarea acesteia dacă aceasta este corodată peste 5%;
- tratarea corespunzătoare a rosturilor de lucru;
- curățarea cu peria de sârmă mecanică și îndepărtarea particulelor fine rezultate cu jet de aer sub presiune sau apă;
- injectarea fisurilor existente și a celor descoperite la curățare conform instrucțiunilor din C149/87;
- repararea cu mortare speciale de înaltă aderență și rezistență a zonelor care prezintă betoane segregate;
- refacerea Hidroizolației și a drenurilor degradate din spatele culeelor, în vederea continuării realizării umpluturilor;
- prevederea și aplicarea unei protecții anticorozive a tuturor elementelor construite și aparente (elevații culei, intradosul grinzilor).

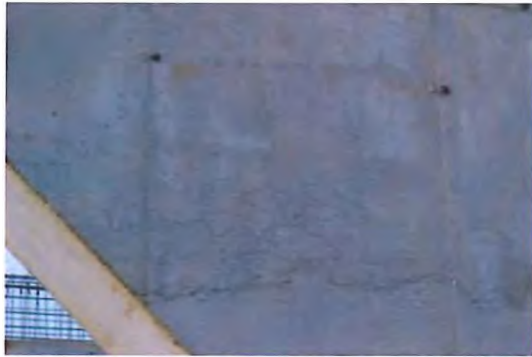
Fig. 6.7.3-5 Segregări ale betoanelor și rosturi de turnare tratate necorespunzător

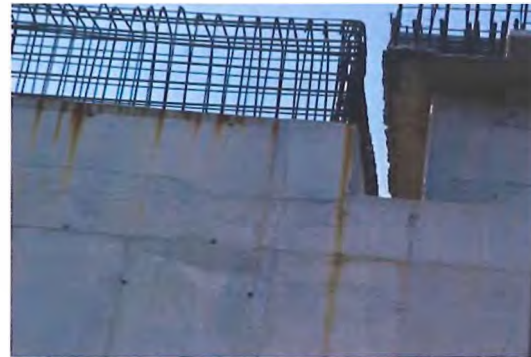
Fig. 6.7.3-6 Oxid de fier scurs pe fața elementelor turnate, din cauza abandonării lucrării și neconservarea acesteia

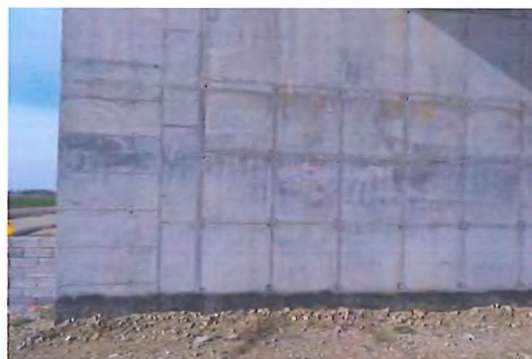
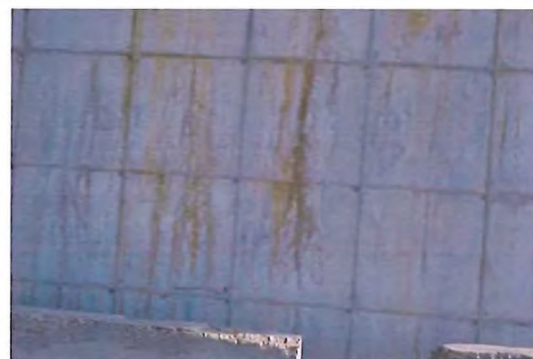
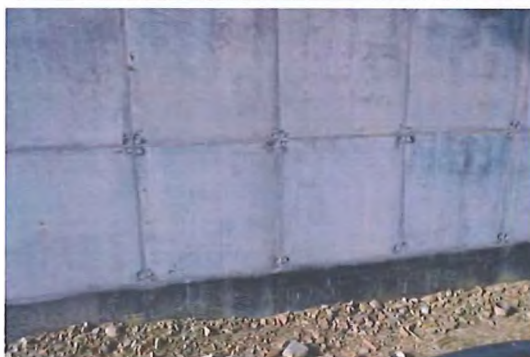
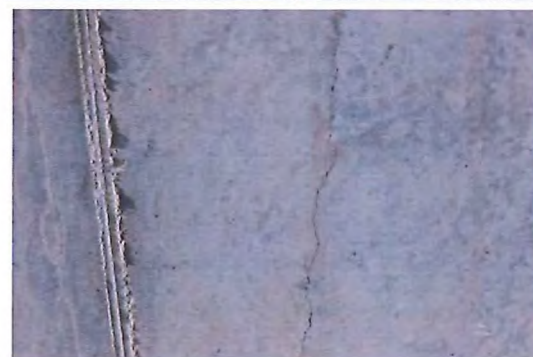
- fisuri verticale (de contracție împiedecată) la cele două culee;
- segregări ale betoanelor celor două culee;
- bavuri rămase din cauza cofrajelor neconforme sau îmbinarea necorespunzătoare a panourilor.

Fig. 6.7.4-3 Segregări, bavuri, fisuri culee

- continuarea lucrărilor conform proiectului tehnic existent și revizuit;
- refacerea armării suprabetonării, cofrarea și turnare acesteia;
- montarea liselor marginale prefabricate;
- curățarea armăturilor încastrate în elementele din beton nefinalizate cu peria de sârmă mecanică, suplimentarea acesteia dacă aceasta este corodată peste 5%;
- tratarea corespunzătoare a rosturilor de lucru;

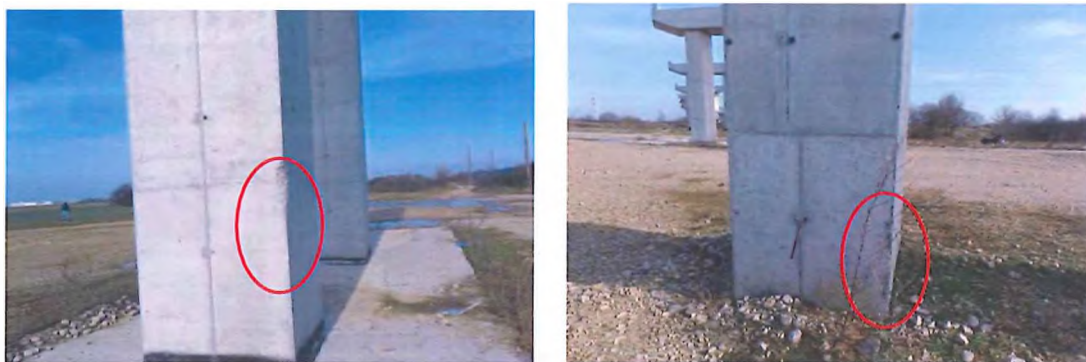
Ca și degradări s-au constatat câteva muchii lovite la stâlpii pilelor:

Fig. 6.7.5-3 Degradări pile (muchii lovite)

- continuarea lucrărilor conform proiectului tehnic existent și revizuit;
- curățarea armăturilor încastrate în elementele din beton nefinalizate cu peria de sârmă mecanică, suplimentarea acesteia dacă aceasta este corodată peste 5%;
- tratarea corespunzătoare a rosturilor de lucru;
- curățarea cu peria de sârmă mecanică și îndepărtarea particulelor fine rezultate cu jet de aer sub presiune sau apă;
- injectarea fisurilor existente și a celor descoperite la curățare conform instrucțiunilor din C149/87;
- repararea muchiilor lovite ale stâlpilor pilelor conform prevederilor din NP103/2004;
- repararea cu mortare speciale de înaltă aderență și rezistență a zonelor care prezintă betoane segregate;
- prevederea și aplicarea unei protecții anticorozive a tuturor elementelor construite aparente (pile) și realizarea hidroizolației în cazul elementelor înglobate în pământ (culee).

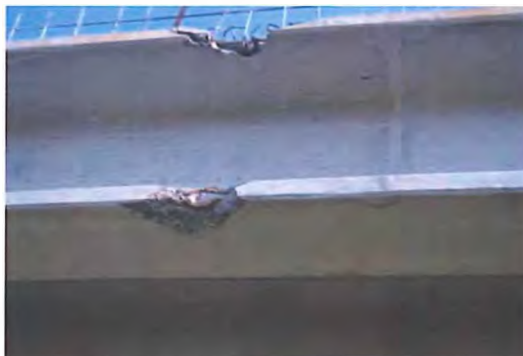
Suprastructura respectiv grinda marginală dreapta de pe deschiderea centrală a fost lovită, iar din informațiile de la personalul Antreprenorului și a inginerului aceasta a fost lovită de pistonul care acționează bena unei autobasculante, la momentul subtraversării bena acesteia fiind ridicată. Nu s-a identificat până la data prezentei autobasculanta sau conducătorul acesteia;

Fig. 6.7.6-2 Degradări pile (muchii lovite)

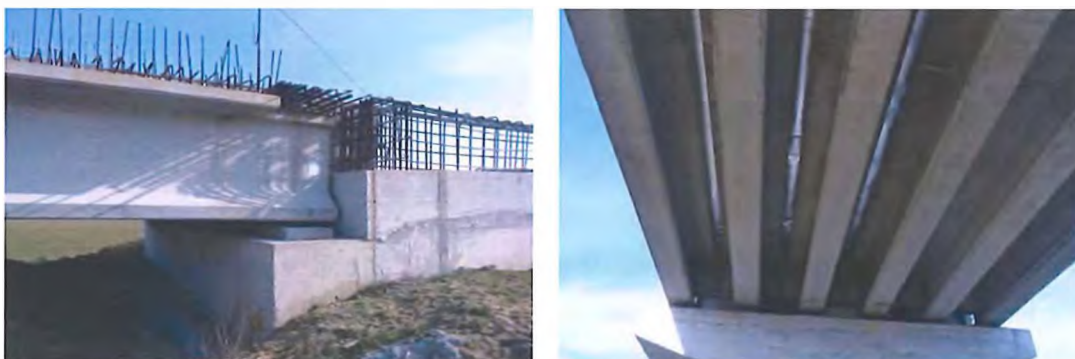
Prin proiect grinzile sunt distanțate, iar spațiul dintre aripile grinzilor prefabricate de cca 16cm. În proiect acest spațiu a fost prevăzut a se cofra. Antreprenorul a ales să folosească un cofraj pierdut realizat dintr-o tablă zincată, care în momentul turnării betonului proaspăt, aceasta s-a deformat sub greutatea betonului având un aspect inestetic;

Fig. 6.7.6-3 Vedre laterală și intrados grinzi

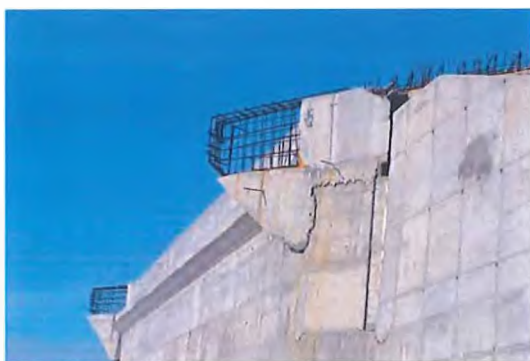
Fig. 6.7.7-2 Betoane segregate și rosturi de turnare netratate

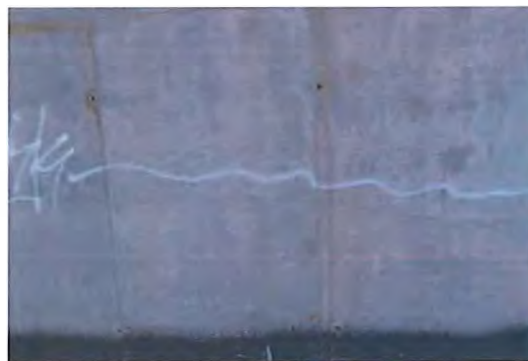
Fig. 6.7.7-3 Fisuri verticale

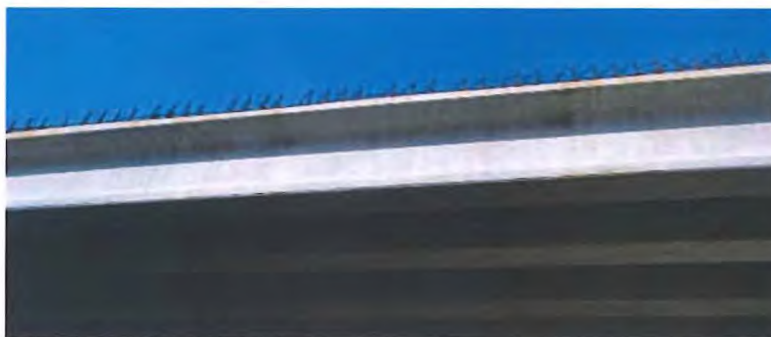
Fig. 6.7.7-4 Vedere laterala și la intrados grinzii - pete de rugină scursă

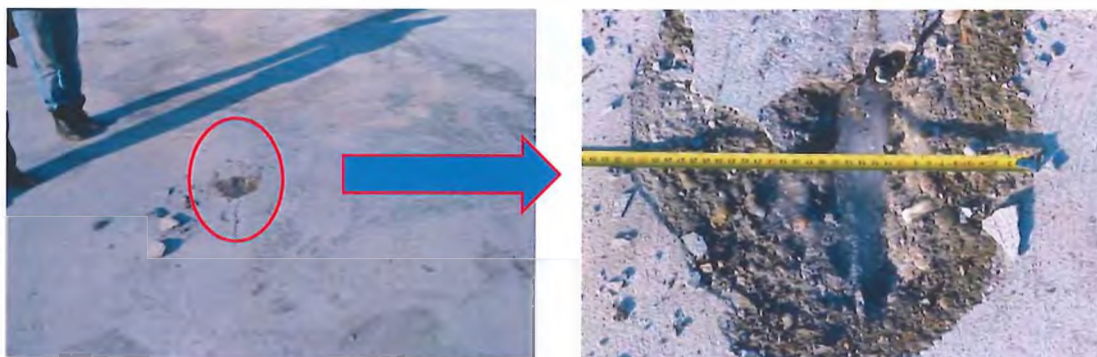
6.7.10-2 Infiltrarea apei în placa de suprabetonare, iar înghețul a provocat fisurarea acesteia și exfolierea betonului

- În zona infiltrației cu apă de la suprabetonare se va proceda la dezvelirea plasei superioare de armătură pe întreaga lungime a fisurii longitudinale și pe o lățime de minim 50 cm, și adâncimea de minim 10 cm, în vederea rebetonării. Demolarea parțială se va face cu atenție pentru a nu tăia armăturile întâlnite. Armăturile dezvelite se vor curăța pentru a fi rebetonare și a li se asigura aderența corespunzătoare;
- Finisarea suprafeței plăcii de suprabetonare și realizarea unei suprafețe corespunzătoare în vederea aplicării stratului de hidroizolație;
- Prevederea și aplicarea unei protecții anticorozive a tuturor elementelor construite și aparente (elevații culee și intradosul grinzilor).

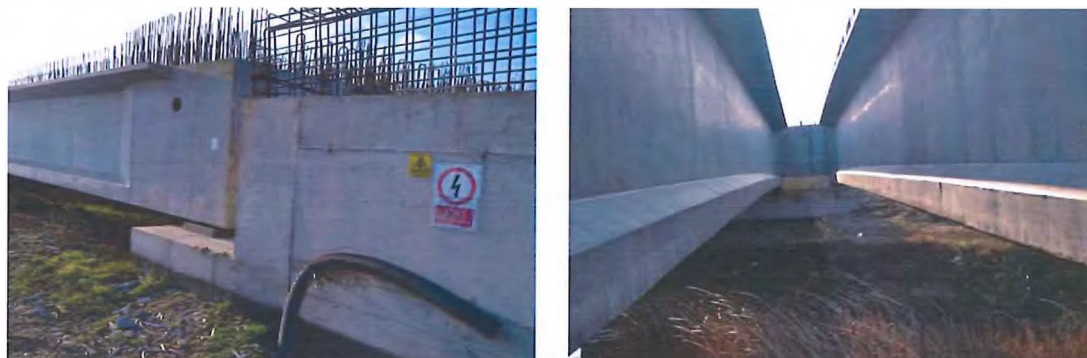
6.7.11-2 Aspecte grinzi montate

6.7.11-3 Corodări ale armăturilor lăsate neprotejate

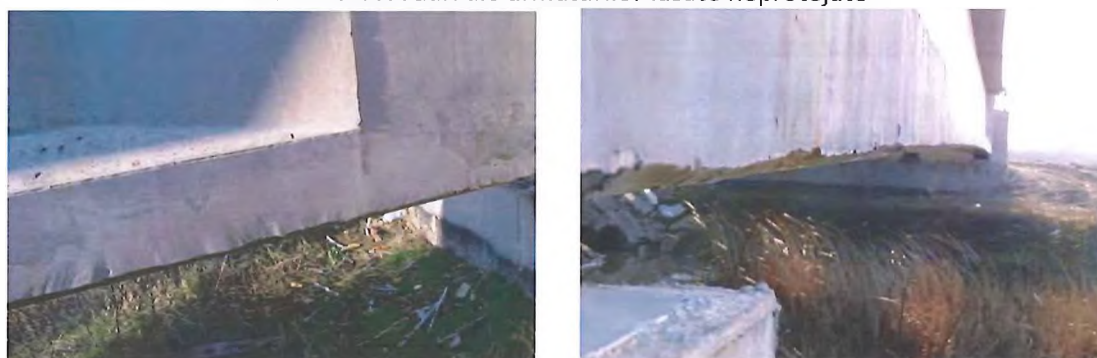
6.7.11-4 Aspecte grinzi/zona cu reparații

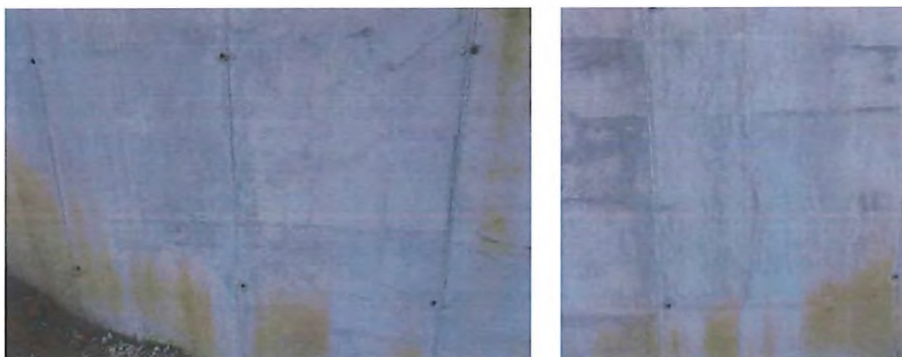
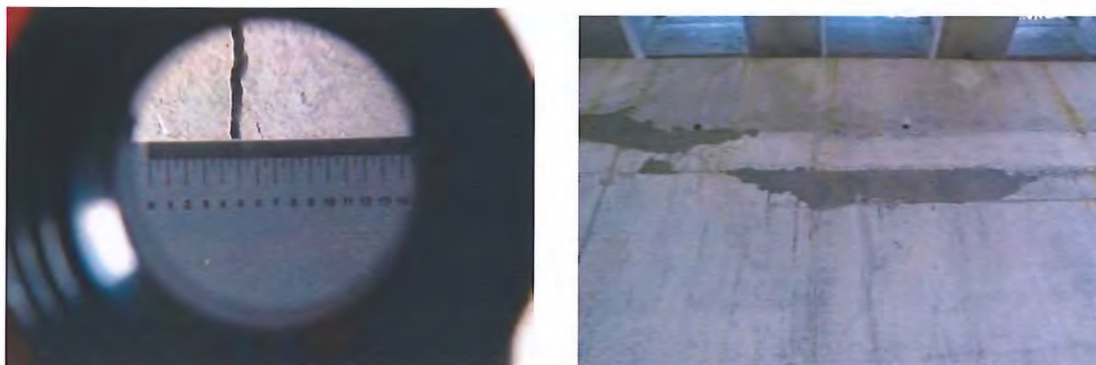
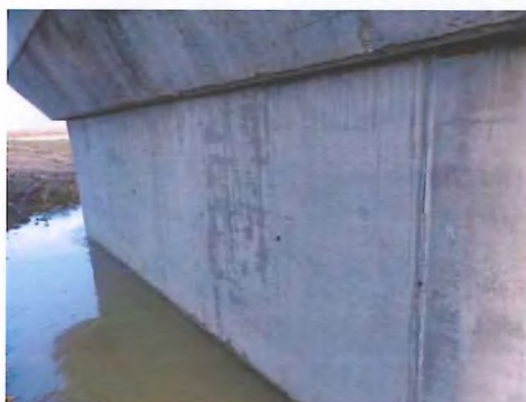
Pe teren s-a constatat existența unor defecte, în special la elevațiile culeelor - mai precis: segregări ale betoanelor și fisuri verticale (de contracție), după cum se poate observa în imaginile de mai jos:

6.7.12-3 Segregări și fisuri verticale

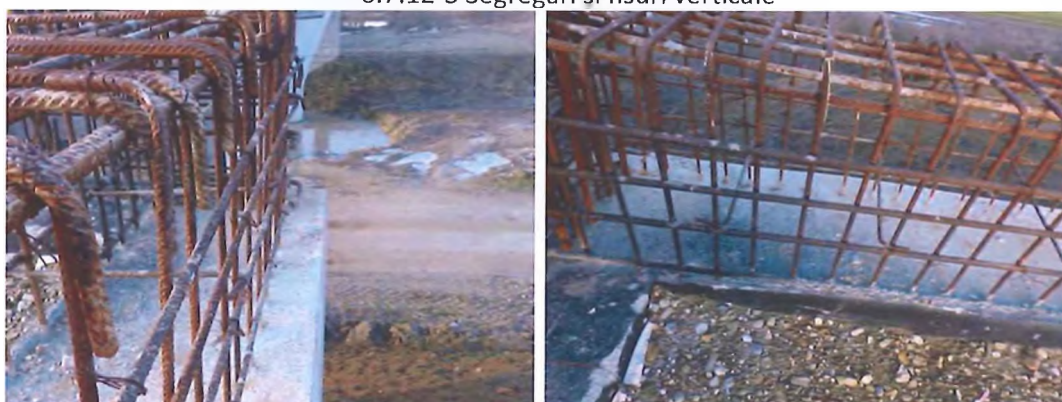
6.7.12-4 Dezaxare carcasă armatură la zid întors amonte - Culee mal stâng
