EXPERTIZĂ TEHNICĂ POD PE DN 66A KM 34+395

BENEFICIAR: COMPANIA NATIONALA DE ADMINISTARE A
INFRASTRUCTURII RUTIERE S.A.

2. RAPORT DE EXPERTIZA TEHNICA

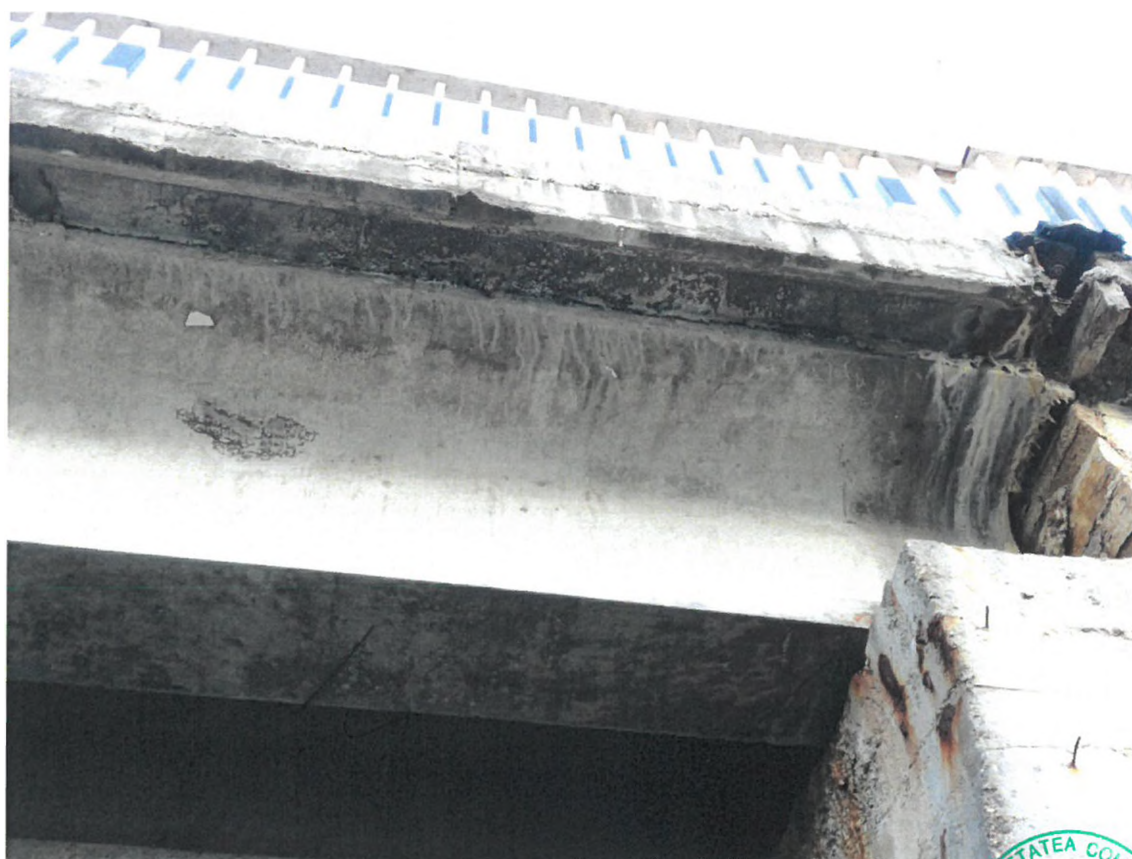
1. Armături fără strat de acoperire (**foto nr. 1**).
2. Beton degradat prin coroziune cu reducerea secțiunii elementului (**foto nr. 2**).
3. Coroziunea armăturii, pete de rugină la nivelul suprastructurii (**foto nr. 2**).
4. Defecte de suprafață ale feței văzute (culoare neuniformă, pete negre, impurități, pete de rugină, aspect prăfuit, imperfecțiuni geometrice, aspect macroporos, agregate la suprafață. (**foto nr. 3**).
5. Infiltrații, eflorescențe la nivelul grinzii parapetului și la intradosul plăcii (**foto nr. 4**).

Foto nr. 1 - Armături fără strat de acoperire

- ❖ Se demoleaza betonul degradat si se curata armaturile corodate prin sablare;
- ❖ Se inlocuiesc armaturile la care diametrul s-a redus cu 20%, prin operatia de sablare;

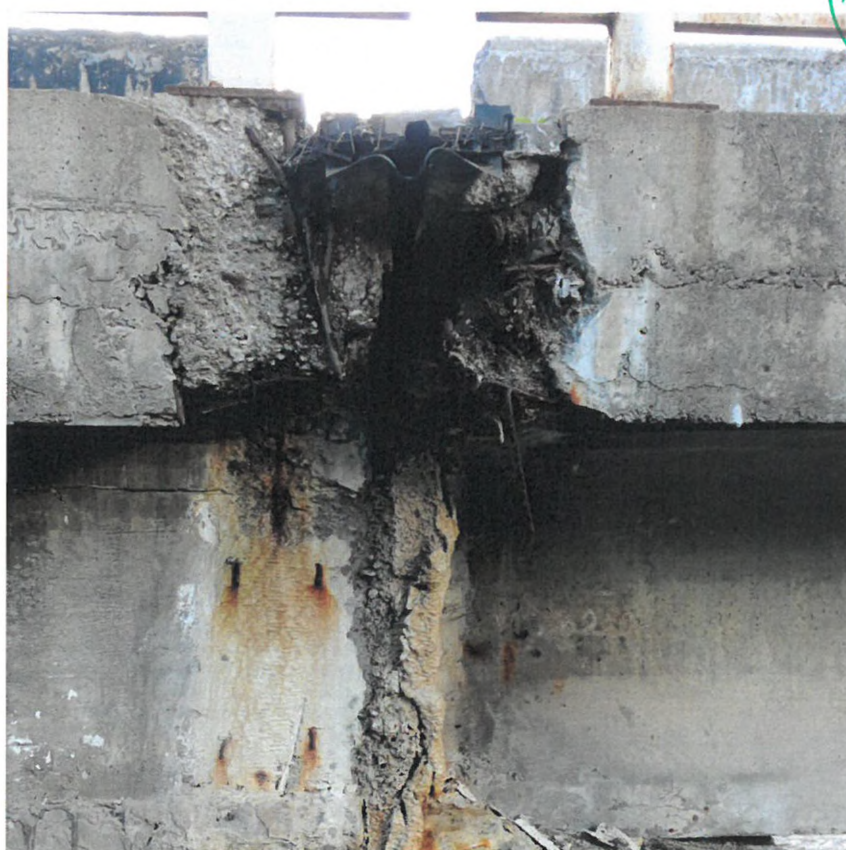
Foto nr. 2 – Beton degradat prin coroziune cu reducerea secțiunii elementului

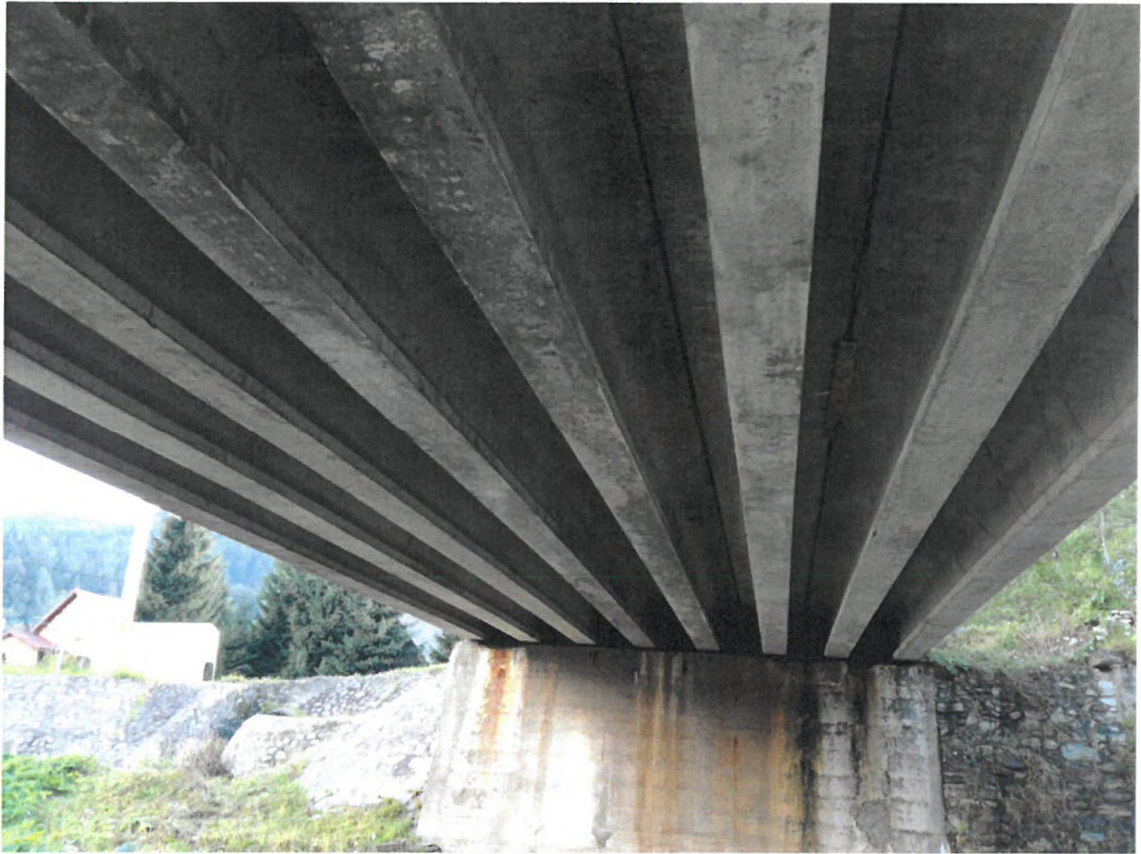
Foto nr. 3 – Defecte de suprafață ale feței văzute (culoare neuniformă, pete negre, impurități, pete de rugină, aspect prăfuit, imperfecțiuni geometrice, aspect macroporos, agregate la suprafață).

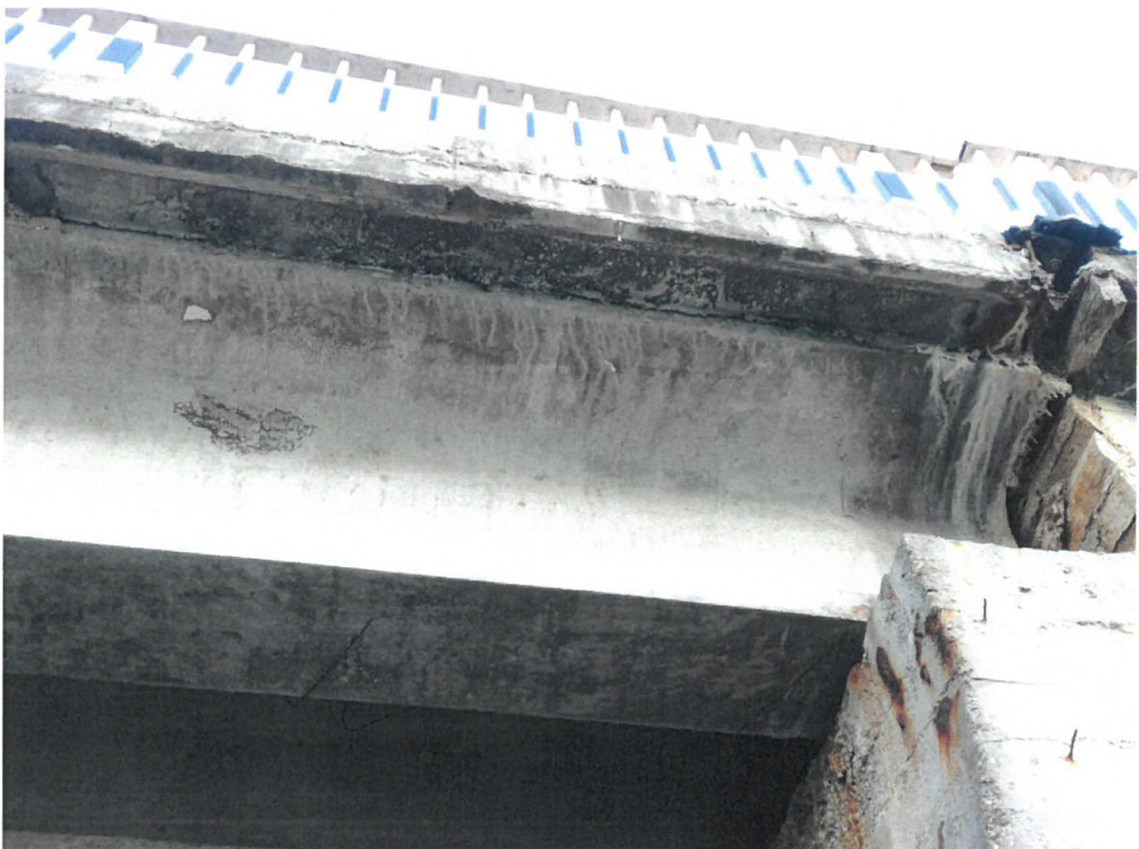
Foto nr. 4 – Infiltrații, eflorescențe la nivelul grinzii parapetului și la intradosul plăcii

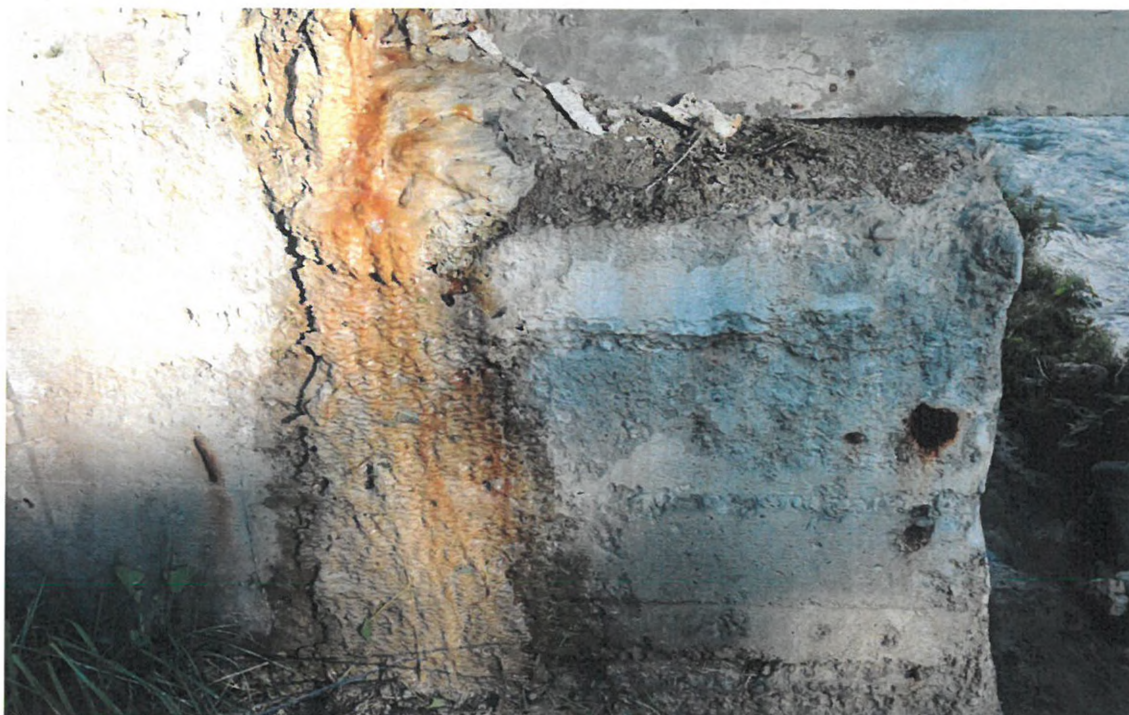
1. Aparat de reazem înglobate în praf și murdărie, nefuncționarea corespunzătoare a acestora (**foto nr. 5**).
2. Blocarea aparatelor de reazem (blocarea deplasării suprastructurii datorită depunerilor și degradării betonului din zidul de garda) (**foto nr. 6**).

Foto nr. 5 - Aparate de reazem înglobate în praf și murdărie, nefuncționarea corespunzătoare a acestora

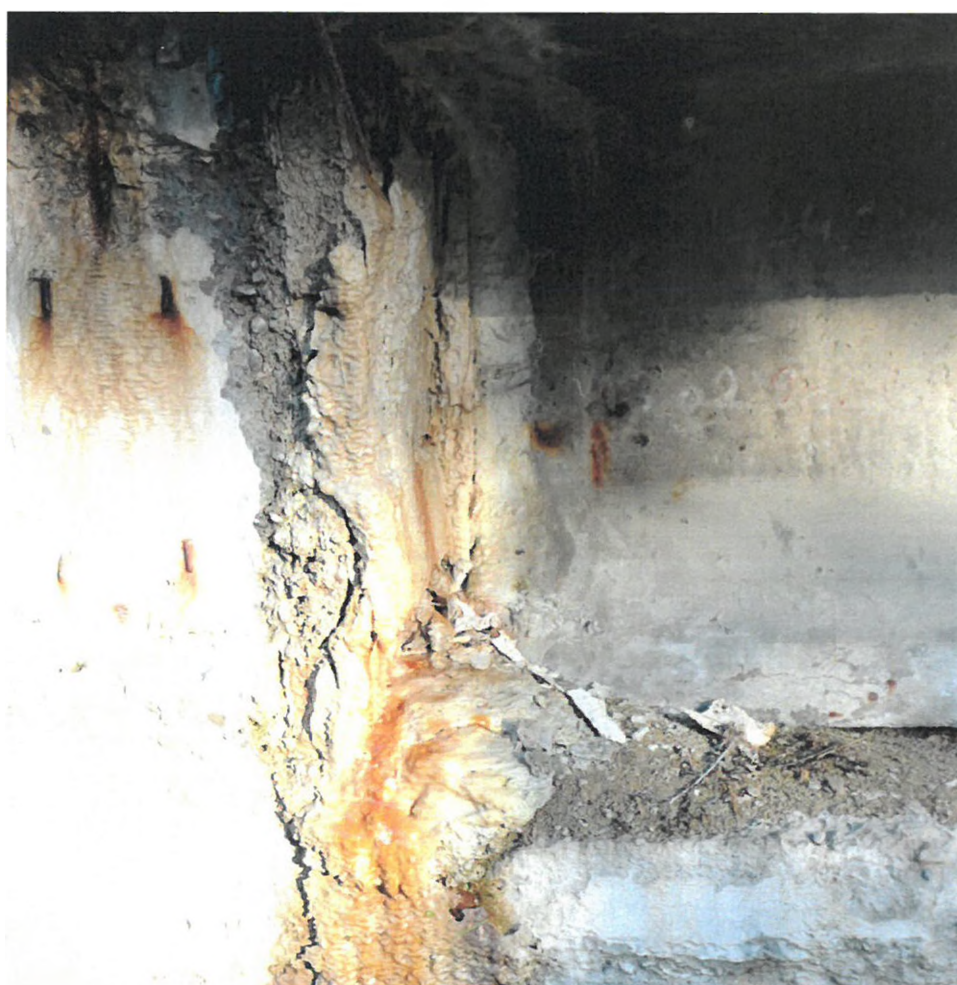
Foto nr. 6 – Blocarea aparatelor de reazem (blocarea deplasării suprastructurii datorită depunerilor și degradării betonului din zidul de gardă)

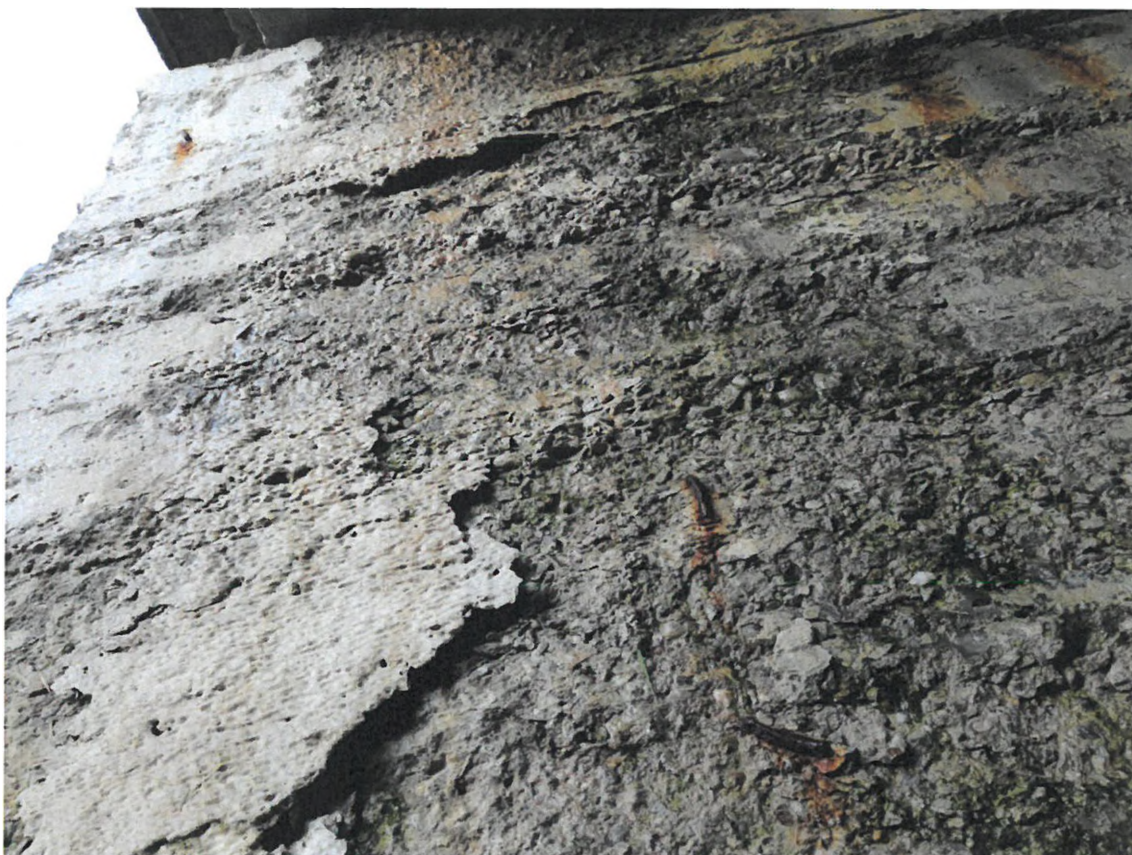
3. Beton cu aspect friabil și/sau zone din beton exfoliat.
4. Beton degradat prin carbonatare, apariția de stalactite și/sau draperii (**foto nr. 7**).
5. Cumularea la un element al structurii a mai multor degradări (coroziunea betonului și a armăturii, exfoliere, fisuri, crăpături, striviri) care se manifestă prin modificarea formei elementului și a proprietăților fizico-mecanice ale materialelor (**foto nr. 8**).

Foto nr. 7 – Beton degradat prin carbonatare, apariția de stalactite și/sau draperii

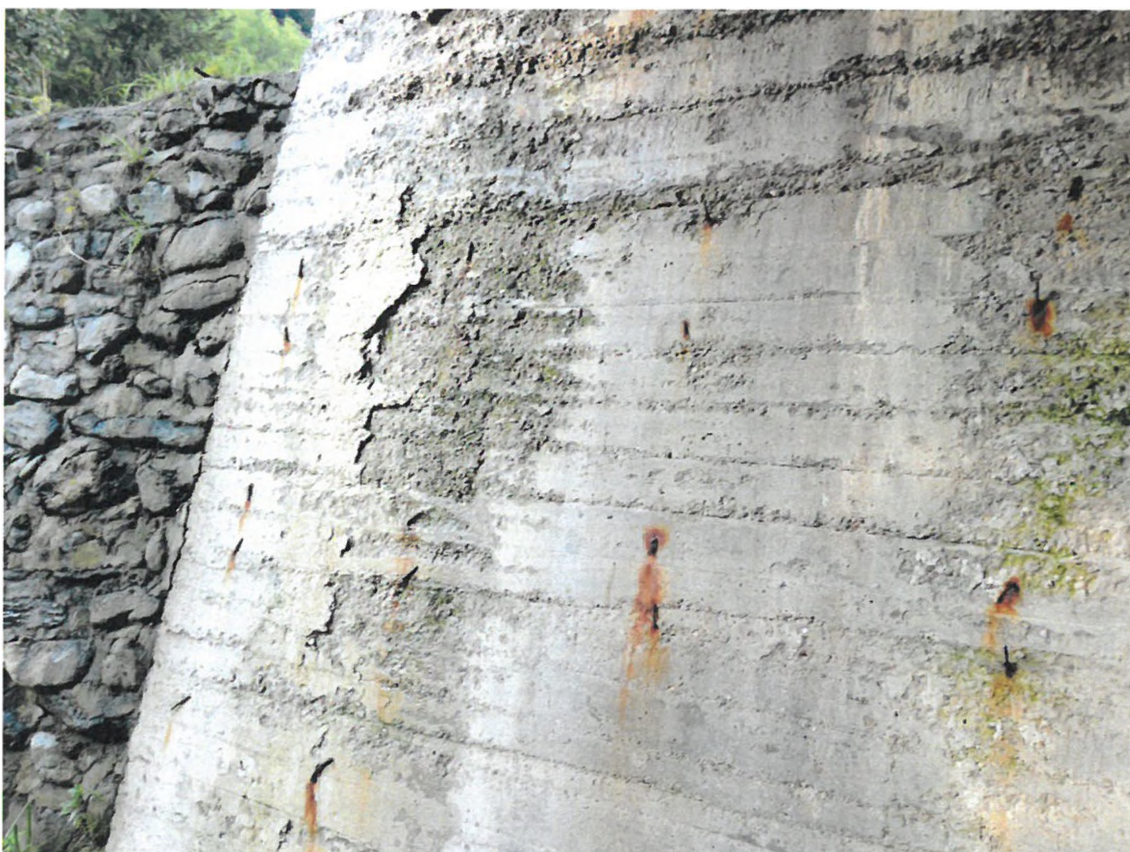
Foto nr. 8 – Cumularea la un element al structurii a mai multor degradări (coroziunea betonului și a armăturii, exfoliere, fisuri, crăpături, striviri) care se manifestă prin modificarea formei elementului și a proprietăților fizico-mecanice ale materialelor

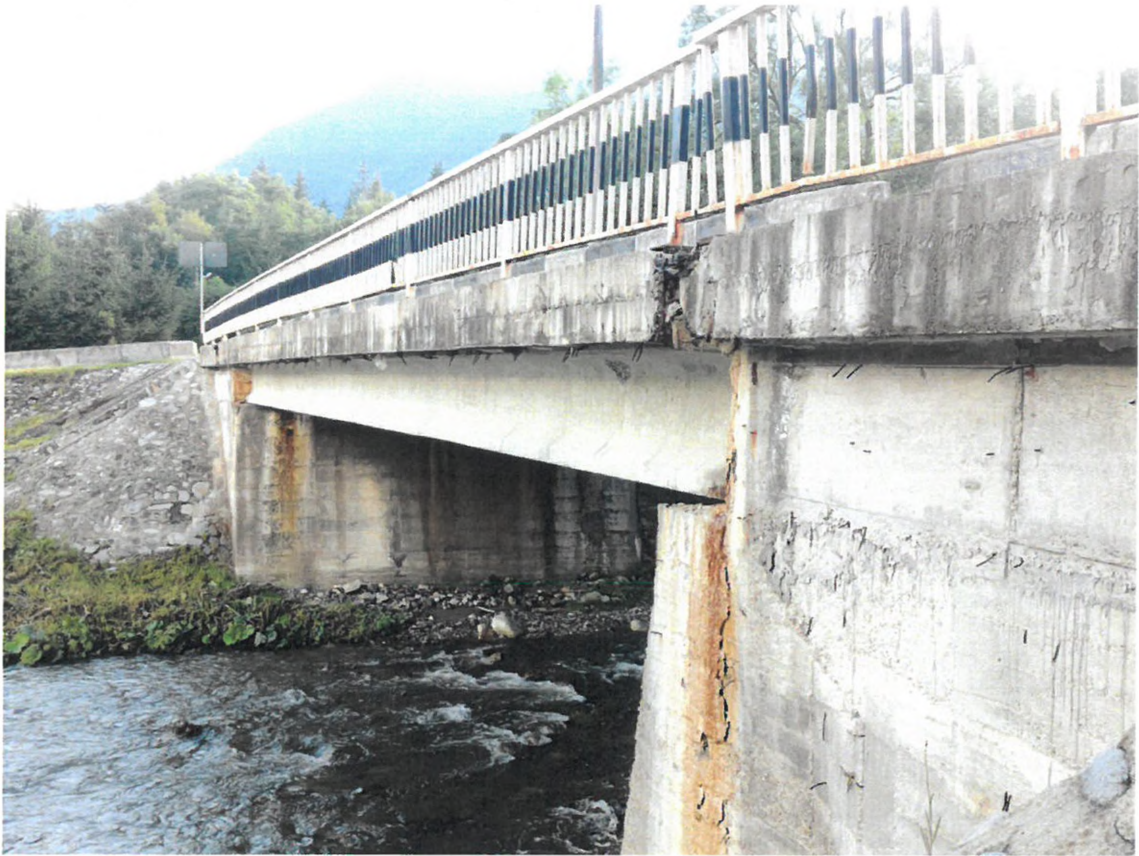
Foto nr. 9 – Lipsa dispozitivelor de protecție la acțiuni seismice

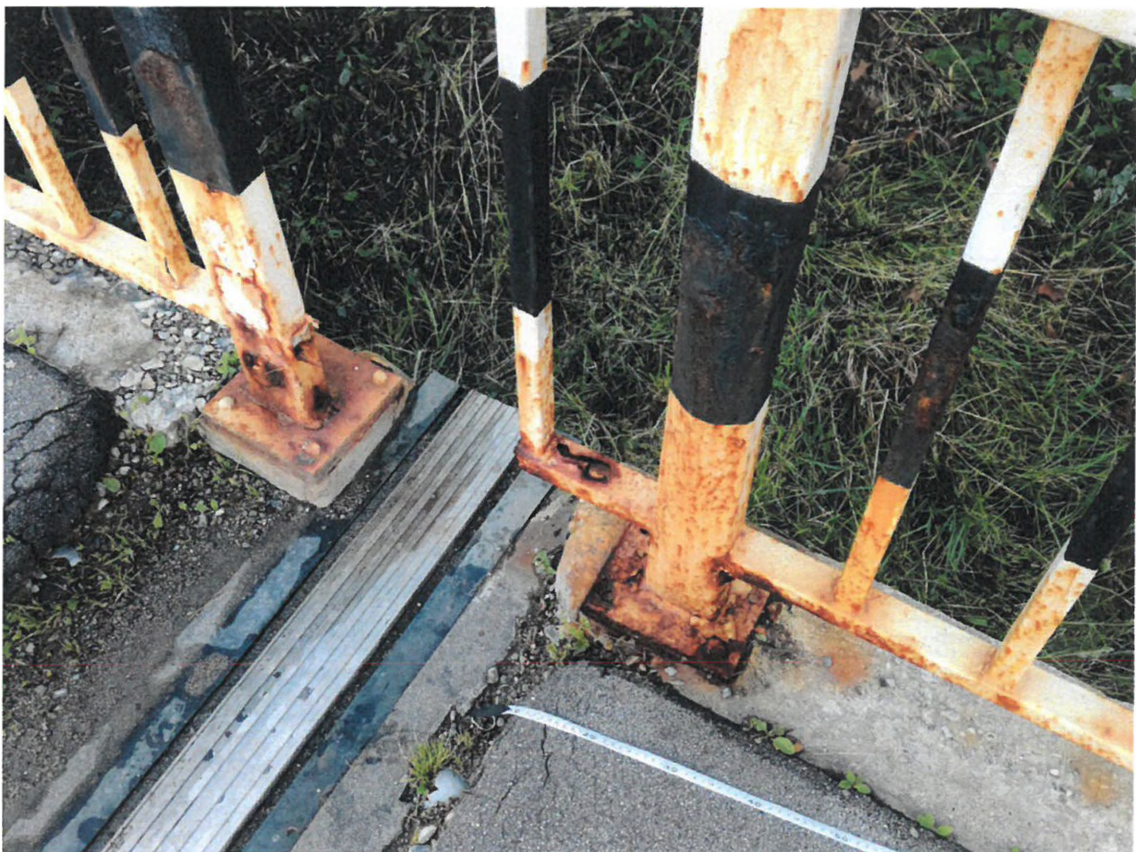
Foto nr. 10 – Coroziunea avansată a stâlpului metalic al parapetului în zona de contact cu betonul, fixarea necorespunzătoare a parapetului de siguranță și/sau număr insuficient de șuruburi de înădire

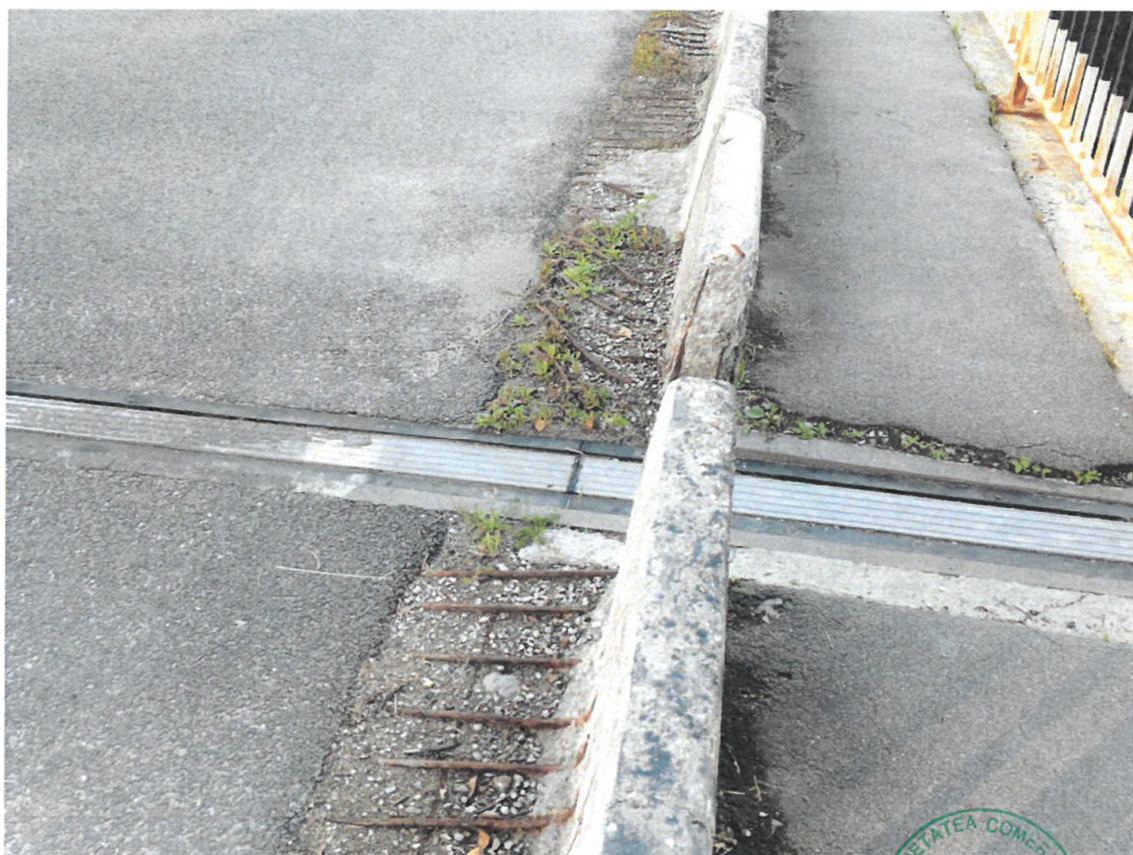
Foto nr. 11 – Degradarea sau dislocarea bordurilor

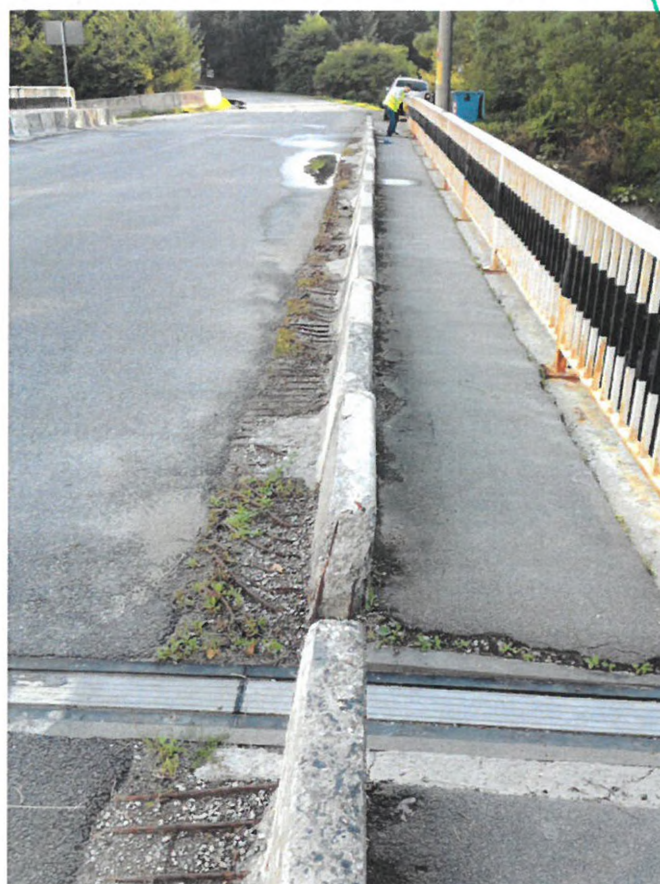
Foto nr. 12 – Denivelări ale căii pe pod, care favorizează sporirea efectului dinamic: văluriri, refulări, fâgașe, praguri, gropi

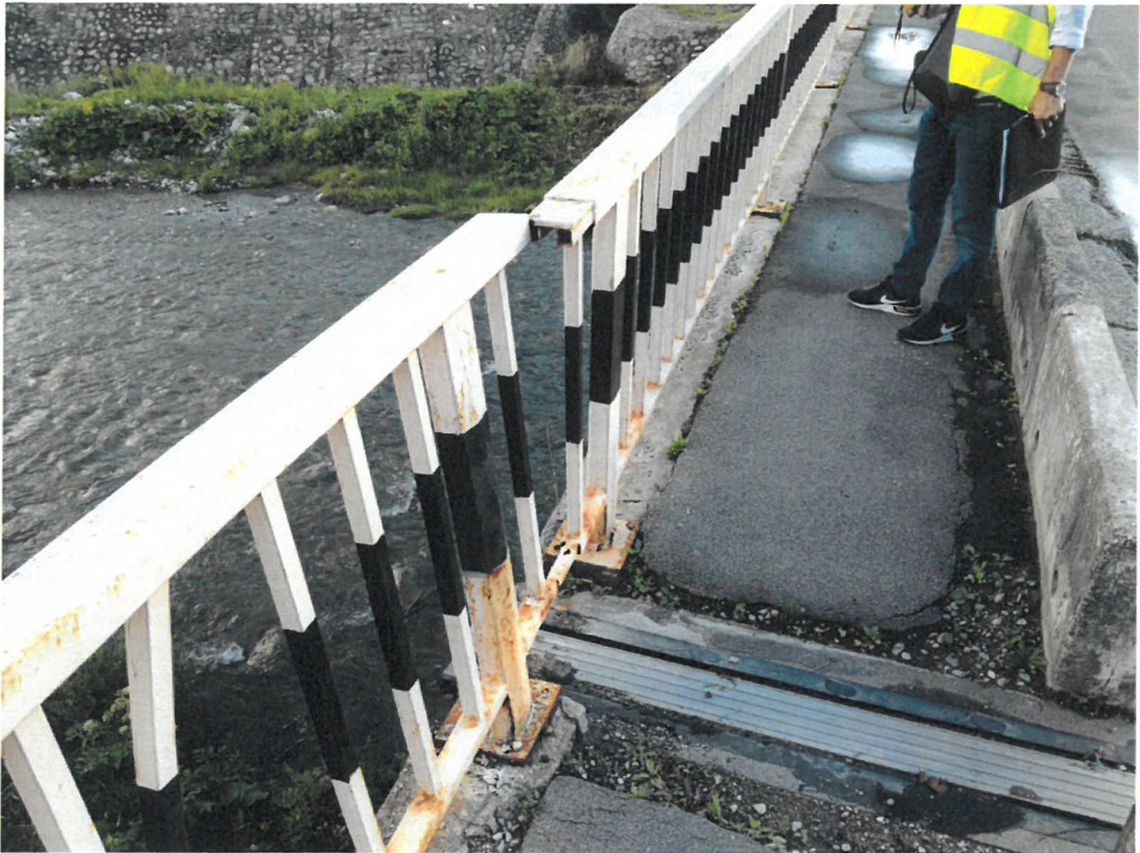
Foto nr. 13 – Parapet cu geometrie generală necorespunzătoare în plan vertical și/sau orizontal, sistem de protecție degradat (mățuit, pete de rugină, exfolieri, etc.)

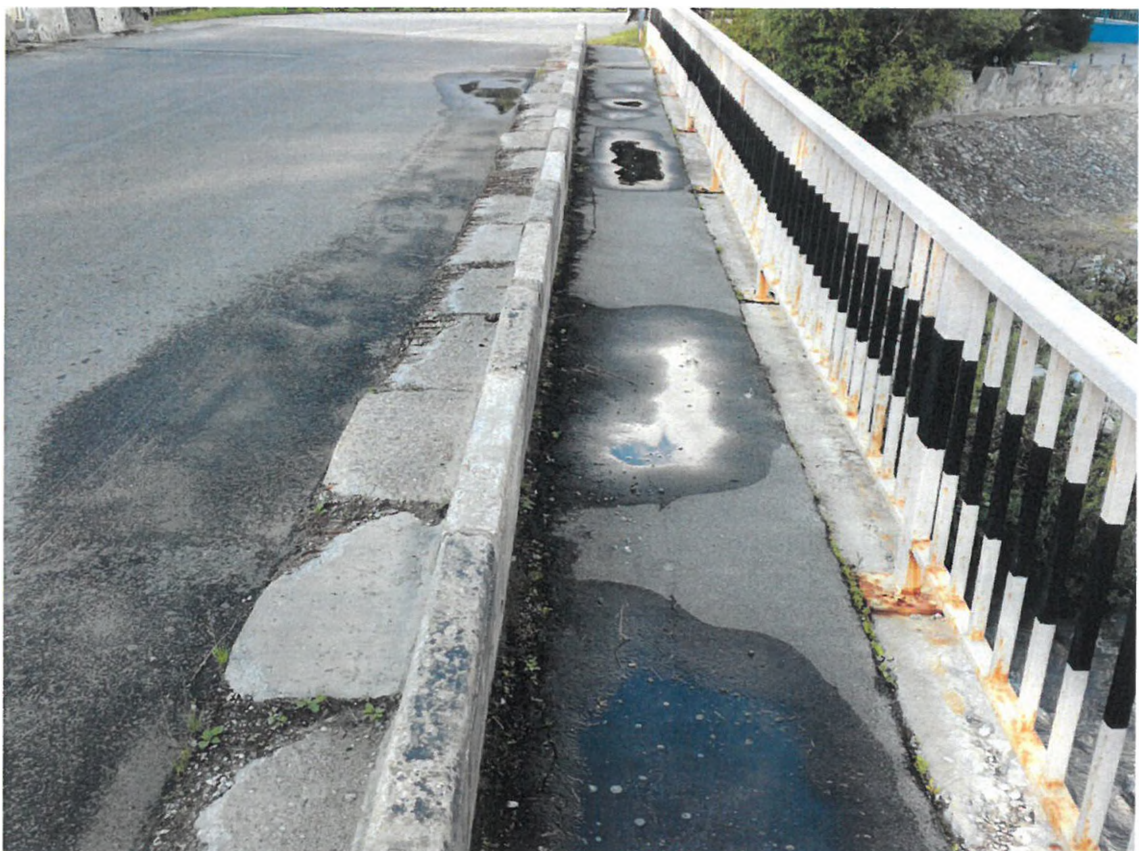
Foto nr. 14 – Neasigurarea pantei de scurgere a apelor pe pod

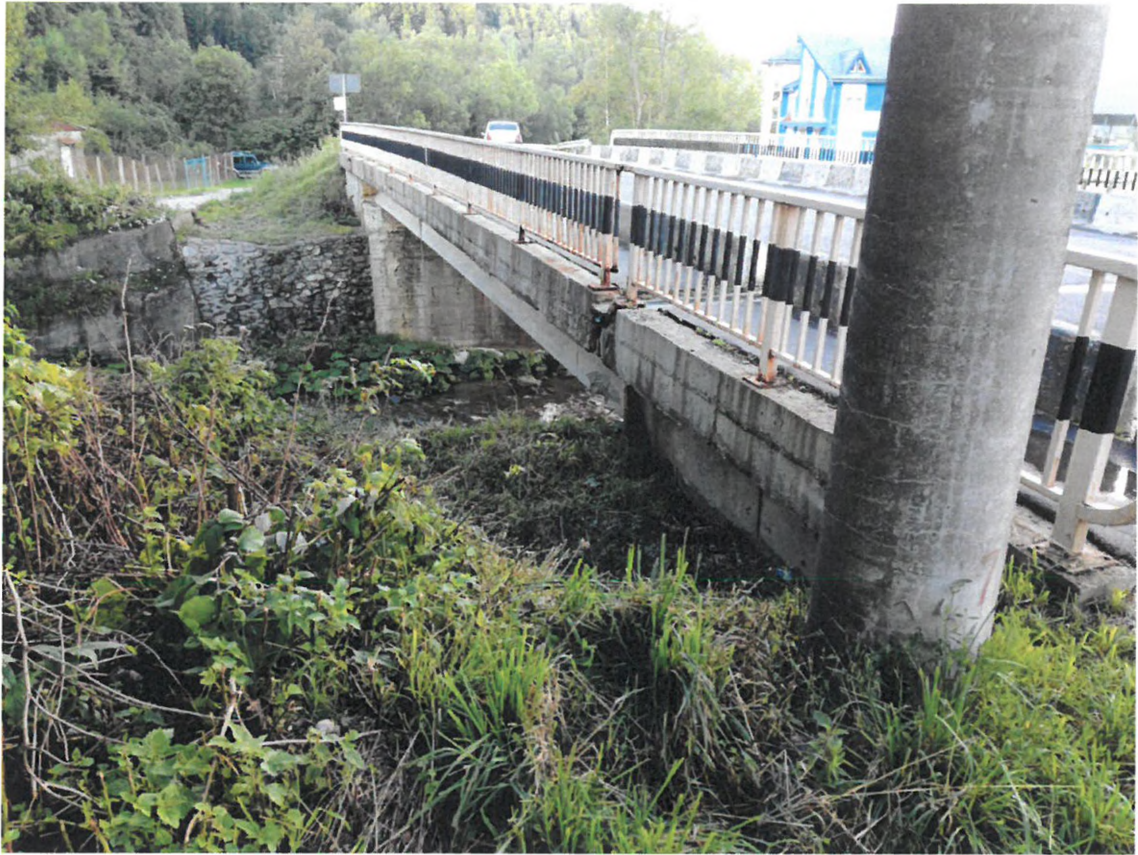
1. Calea pe pod sau pe trotuare este degradată (suprafață cu ciupituri, poroasă, încrețită).
2. Coroziunea avansată a stâlpului metalic al parapetului în zona de contact cu betonul, fixarea necorespunzătoare a parapetului de siguranță și/sau număr insuficient de șuruburi de înădire (**foto nr. 10**).
3. Degradarea sau dislocarea bordurilor (**foto nr. 11**).
4. Denivelări ale căii pe pod, care favorizează sporirea efectului dinamic (**foto nr. 12**).
 - vâluriri, refulări, fâgașe;
 - praguri, gropi
5. Parapet cu geometrie generală necorespunzătoare în plan vertical și/sau orizontal, sistem de protecție degradat (mătuit, pete de rugină, exfolieri, etc.) (**foto nr. 13**).
6. Neasigurarea pantei de scurgere a apelor pe pod (**foto nr. 14**).
7. Lipsa sau degradarea parapetului de siguranță și/sau a unor elemente din parapetul podului (**foto nr. 15**).

Foto nr. 15 – Lipsa sau degradarea parapetului de siguranță și/sau a unor elemente din parapetul podului

- ❖ Se demolează grinda parapetului;
- ❖ Se execută conectori în vederea lărgirii consolei trotuarului, pentru asigurarea spațiului necesar montării parapetului tip H4b din metal. Odată cu lărgirea trotuarului se va realiza și lățimea de 7,80 m pentru partea carosabilă.
- ❖ Se armeză, cofrează și betonează consola trotuarului;
- ❖ Se demolează betonul degradat și se curată armaturile corodate prin sablare;
- ❖ Se înlocuiesc armaturile la care diametrul s-a redus cu 20%, prin operația de sablare;
- ❖ Se pasivizează armaturile cu mortar monocomponent pe baza de ciment, polimeri sub formă de pulbere și inhibitori de coroziune;

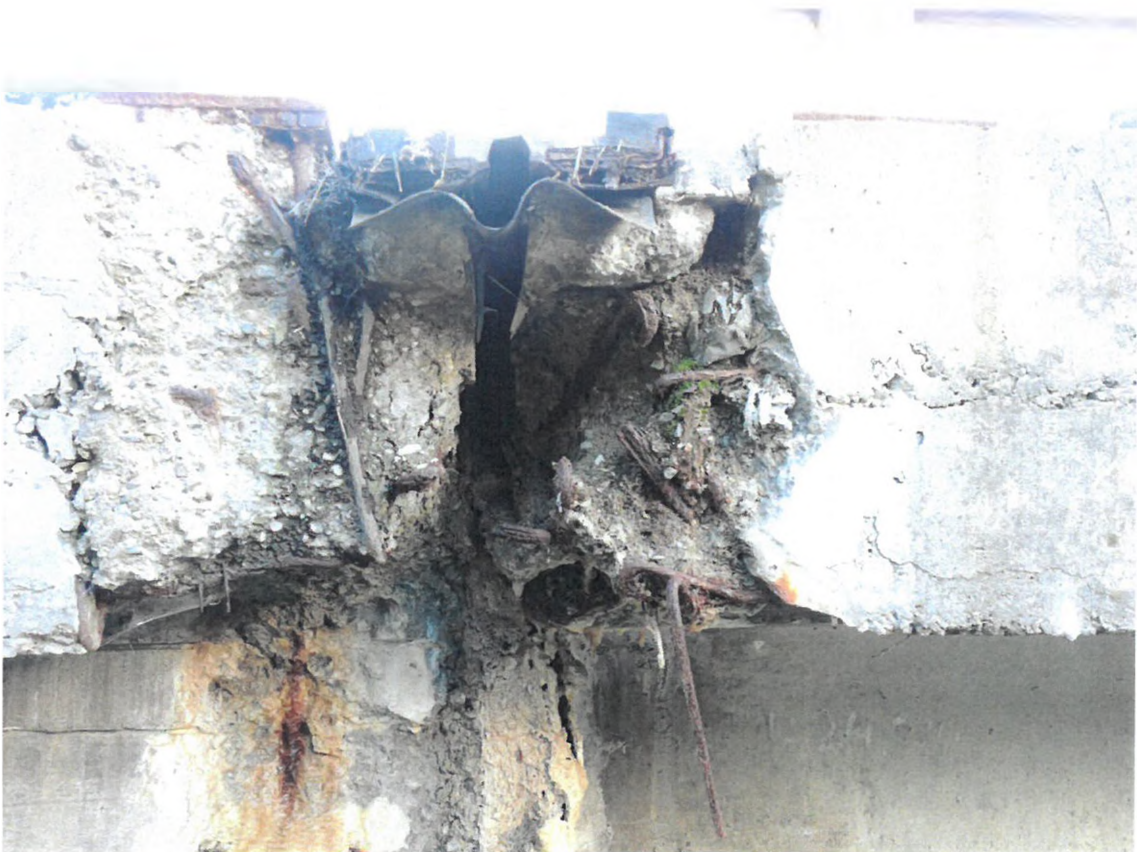
8. Lipsa sau degradarea dispozitivului de acoperire a rostului, a dispozitivelor de colectare și evacuare a apei, a elementelor de etanșare, infiltrații în zona rostului (**foto nr.16**).
9. Lipsa sau degradarea etanșării dintre îmbrăcăminte și celelalte elemente ale căii (borduri, guri de scurgere, parapete, rosturi etc.)
10. Prezența apei sau a altor materiale în golurile de sub trotuar.
11. Dispozitive de acoperire a rosturilor necorespunzătoare, cu elemente de fixare slăbite, denivelate în plan orizontal și/sau vertical

Foto nr. 16 – Degradarea dispozitivului de acoperire a rostului, a dispozitivelor de colectare și evacuare a apei, a elementelor de etanșare, infiltrații în zona rostului

- ❖ inlocuirea dispozitivului de acoperire a rostului;
- ❖ executie dala de racordare in spatele culeelor;
- ❖ executie dren in spatele culeelor;
- ❖ reparații locale cu mortare speciale la nivelul infrastructurii și suprastructurii;

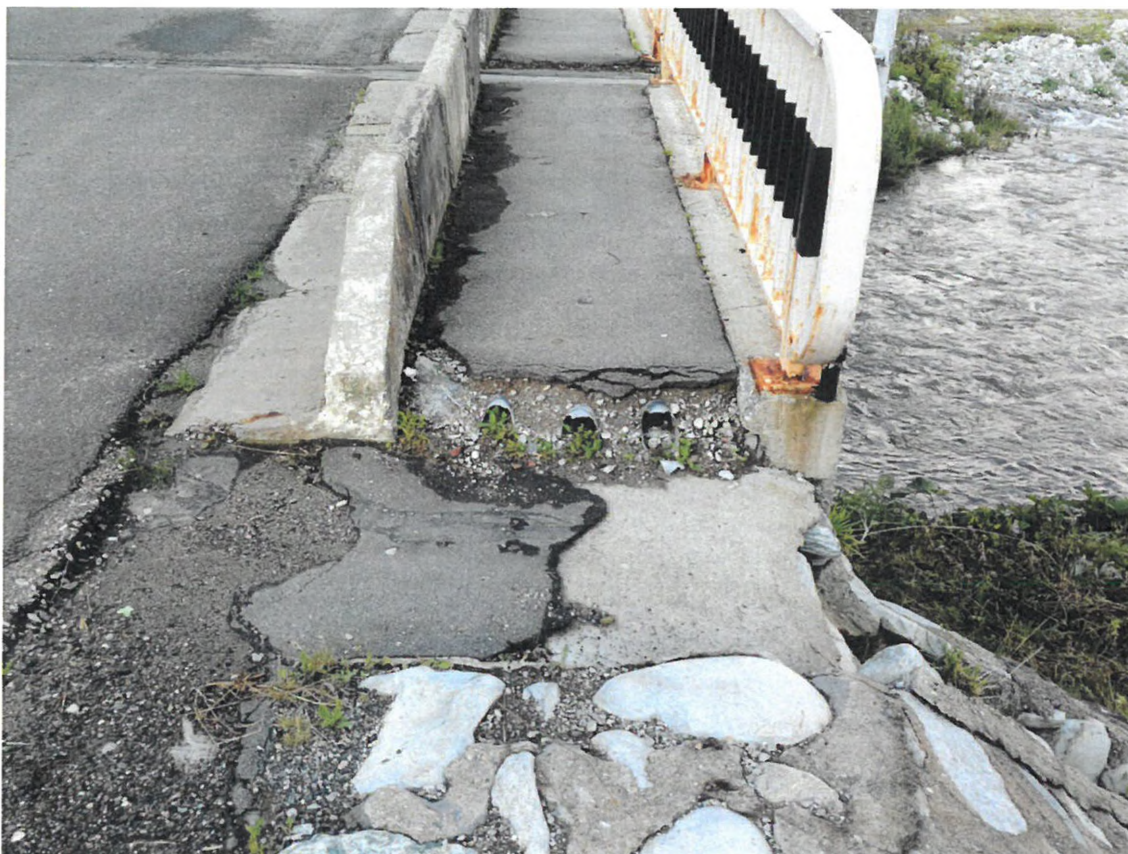
1. Alinierea în plan rampa-pod necorespunzătoare, lățime insuficientă a rambleului, acces dificil pe trotuarul podului, poziția incorectă a sferturilor de con (**foto nr. 17**).
2. Lipsa sau degradarea lucrărilor de protecție a taluzurilor, scărilor de acces, casiuilor, șanțurilor pereate de la piciorul taluzurilor, racordare defectuoasă casiu cu bordura de pe culee (**foto nr. 18**).
3. Degradarea (subspălarea, deformarea) sau distrugerea parțială sau totală a lucrărilor de apărare.
4. Modificări ale regimului hidraulic, coborârea etiajului în zona podului, adâncirea talvegului și afuierea zidului de sprijin din beton (**foto nr. 19**).

Foto nr. 17 – Alinierea în plan rampa-pod necorespunzătoare, lățime insuficientă a rambleului, acces dificil pe trotuarul podului, poziția incorectă a sferturilor de con

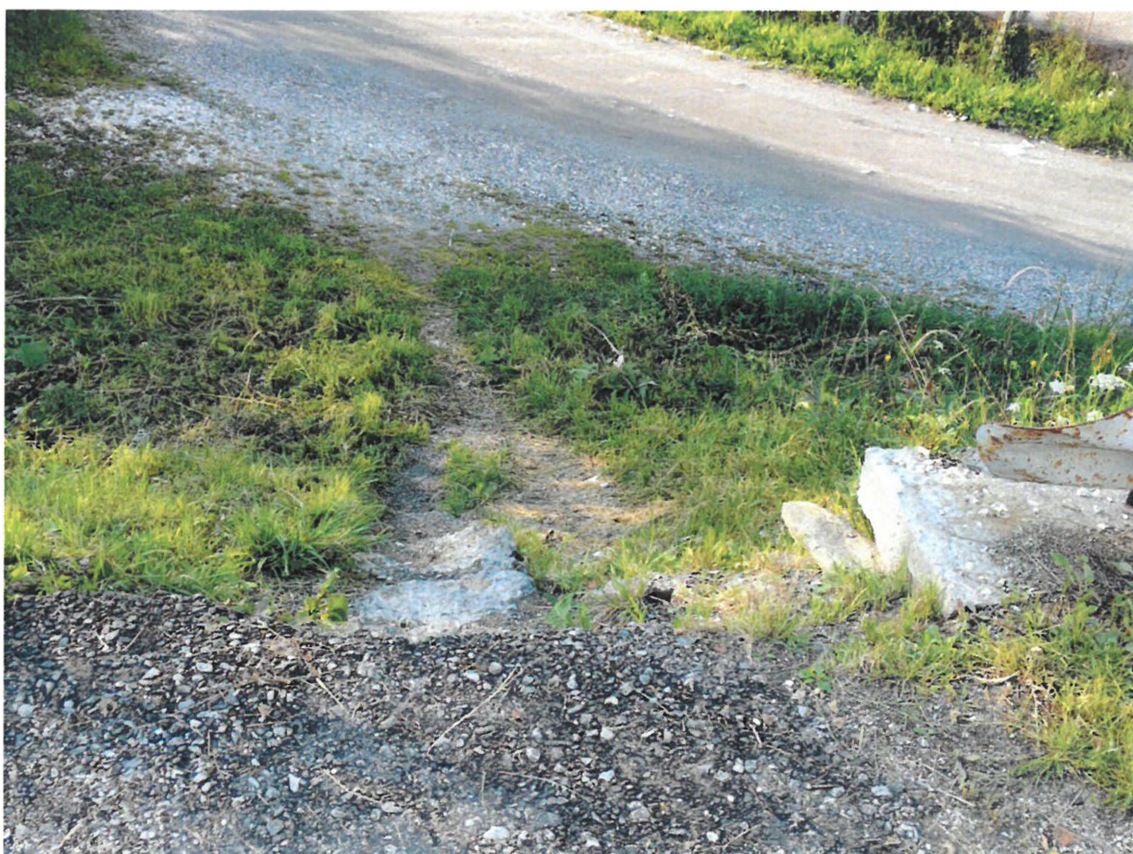
Foto nr. 18 – Lipsa sau degradarea lucrărilor de protecție a taluzurilor, scărilor de acces, casiuilor, racordare defectuoasă casiu cu bordura de pe culee

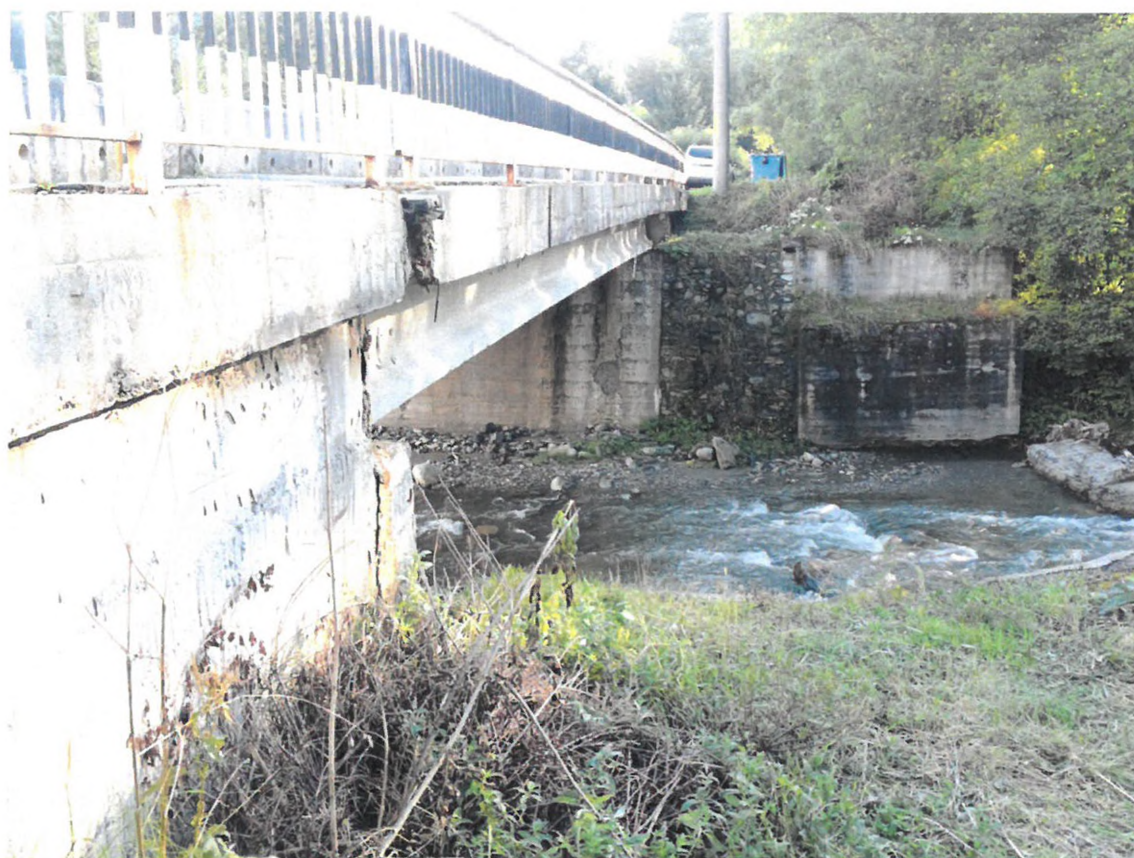
Foto nr. 19 – Modificări ale regimului hidraulic, coborârea etiajului în zona podului, adâncirea talvegului și afuierea zidului de sprijin din beton

- ❖ refacerea zidului de garda si a zidurilor intoarse. Zidurile intoarse trebuie adaptata la noul gabarit al podului;
- ❖ inlocuirea dispozitivului de acoperire a rostului;
- ❖ reparații locale cu mortare speciale la nivelul infrastructurii și suprastructurii;
- ❖ executie dala de racordare in spatele culeelor;
- ❖ executie dren in spatele culeelor;
- ❖ protecția anticorozivă a tuturor suprafețelor de beton văzute;
- ❖ cămășuirea fundațiilor afuiate;
- ❖ injectarea fundatiilor (unde este cazul);
- ❖ largirea terasamentelor;
- ❖ execuția casiurilor, unde este cazul;
- ❖ execuția scărilor de acces si a casiurilor (unde este cazul);
- ❖ amenajarea albiei (pereu) in dreptul torentului;
- ❖ refacerea lucrărilor de protecție a malurilor râului și extinderea acestora (mal drept amonte)
