EXPERTIZĂ TEHNICĂ POD PE DN 69 KM 10+053

BENEFICIAR: COMPANIA NATIONALA DE ADMINISTRARE A
INFRASTRUCTURII RUTIERE S.A.
Direcția Regionala de Drumuri și Poduri TIMIȘOARA
Str. Coriolan Băran nr. 18, Timișoara

ELABORATOR: S.C. POD-PROIECT S.R.L. IAȘI
Str. Plopilor fără soți nr. 3, Iași

2. RAPORT DE EXPERTIZA TEHNICA

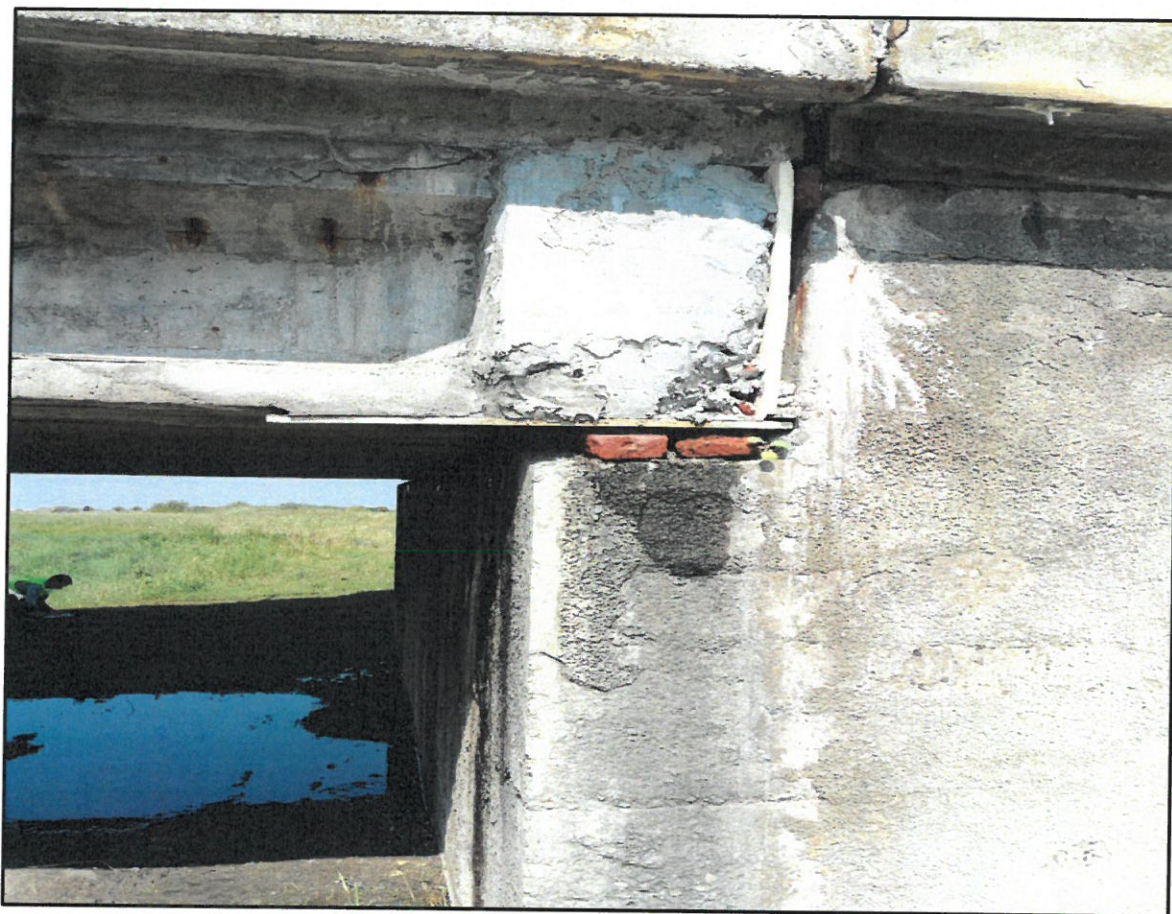
2. Beton degradat prin coroziune cu reducerea secțiunii grinzilor principale, in zonele de capăt, pe bancheta de rezemare de pe culei.
3. Fisuri si crăpături longitudinale la nivelul inimii grinzilor principale marginale.

Foto nr. 1 – Degradarea betonului in zona de capăt a grinzilor principale

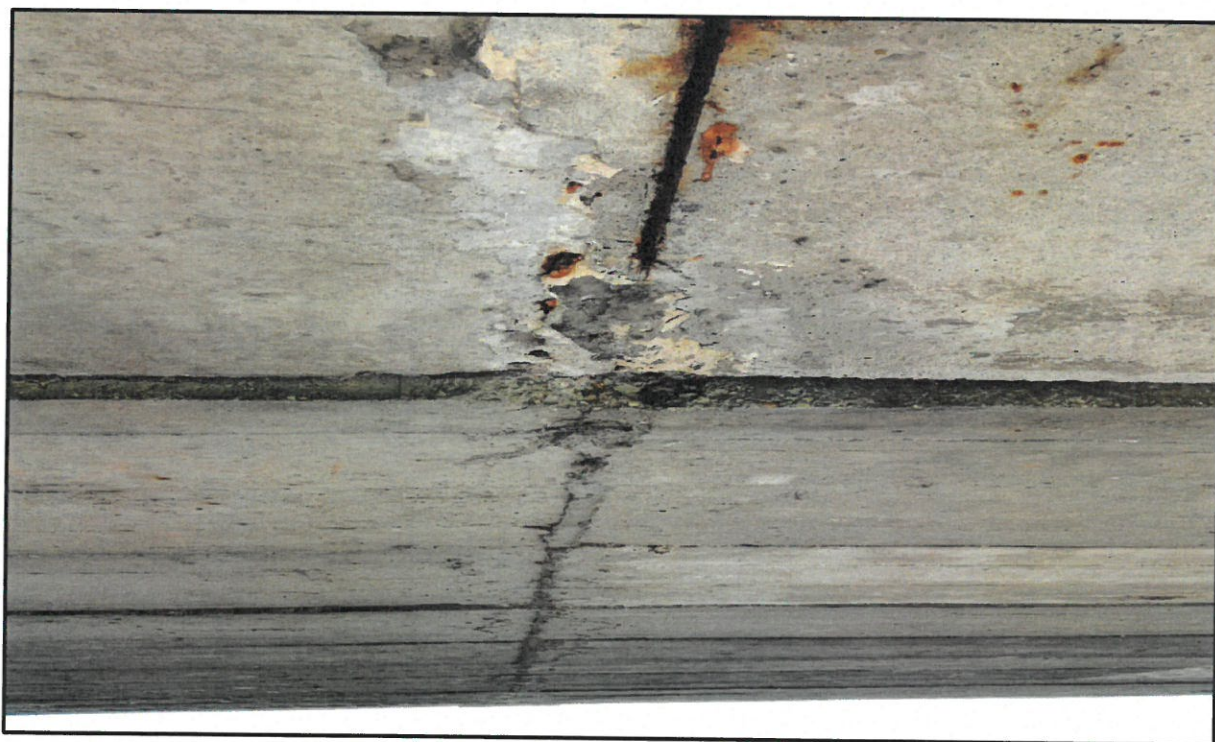
7. Solidarizări necorespunzătoare între tronsoanele prefabricate de grinda (infiltrații, fisuri, rosturi matate necorespunzător).

Foto nr. 2 – Beton degradat in rosturile transversale intre tronsoanele prefabricate

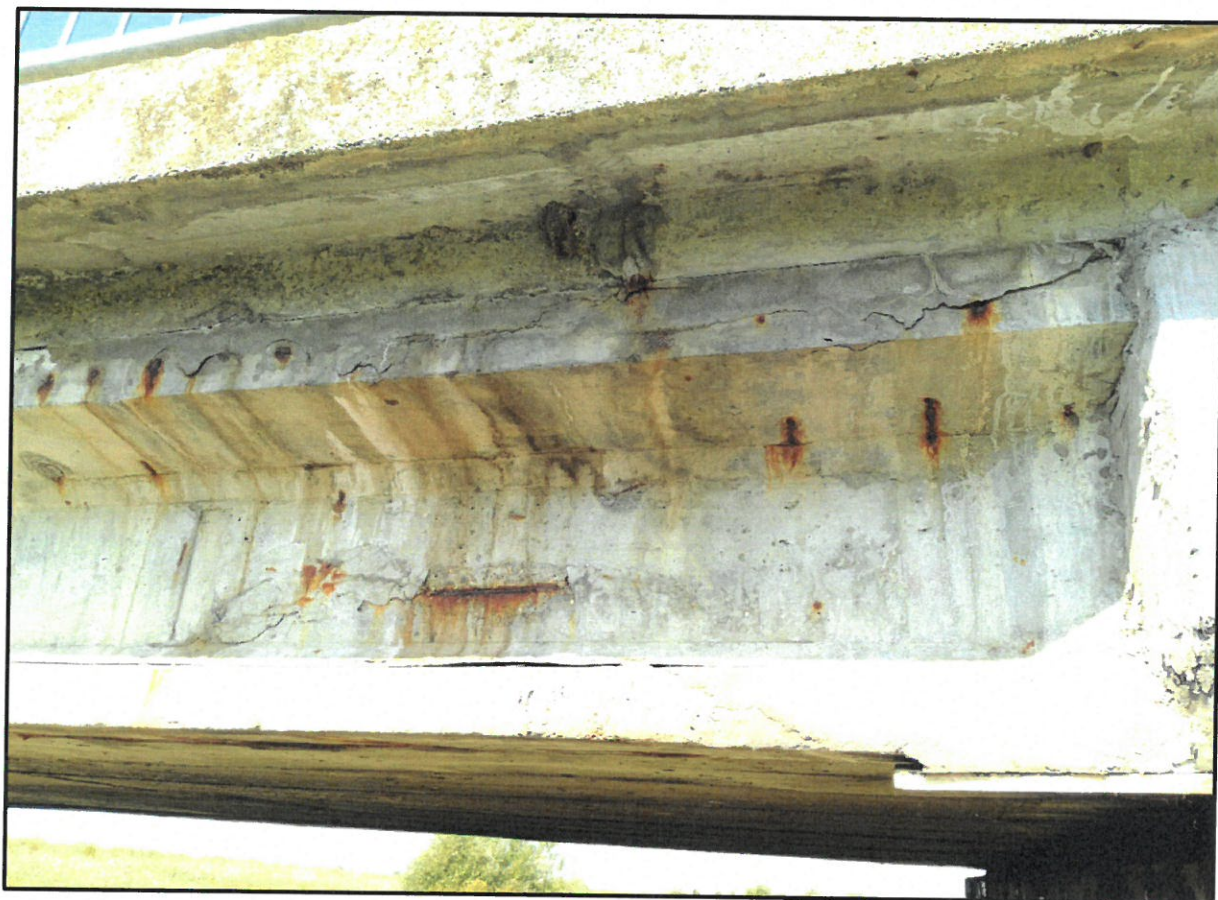
Foto nr. 3 – Fisuri si crăpături in inima grinzilor marginale

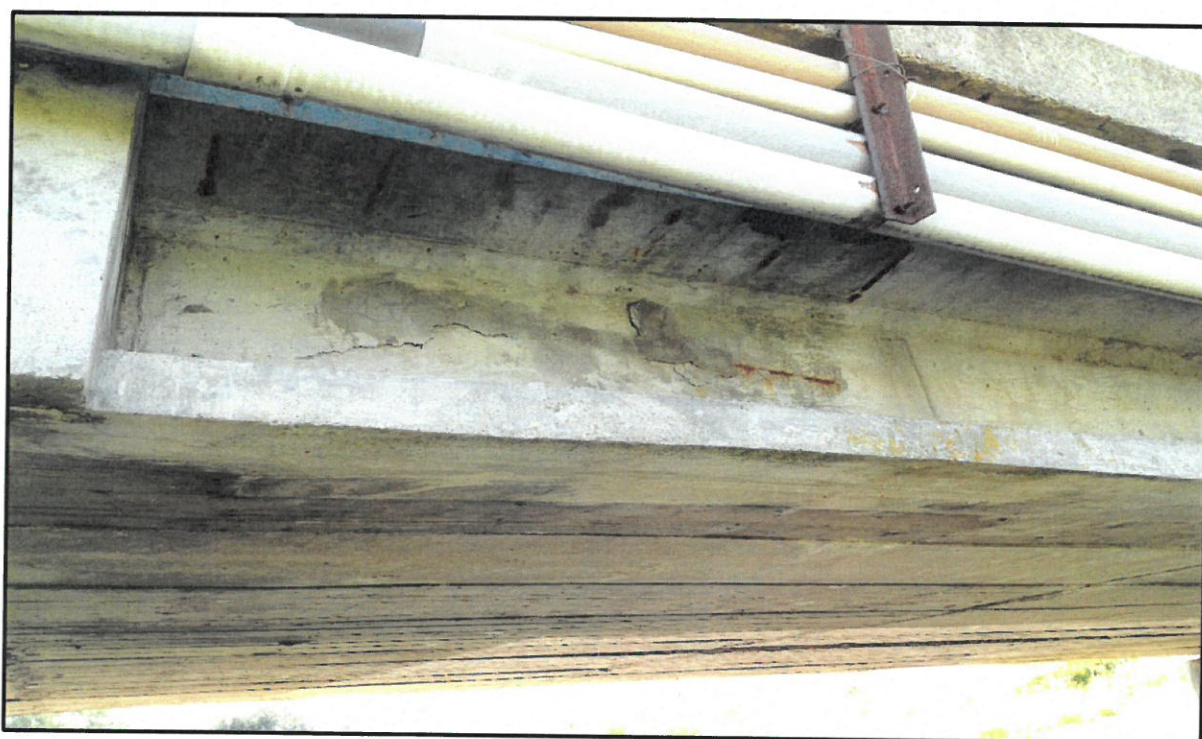
Foto nr. 4 – Suspendarea a 4 conducte PVC pe partea laterala a suprastructurii

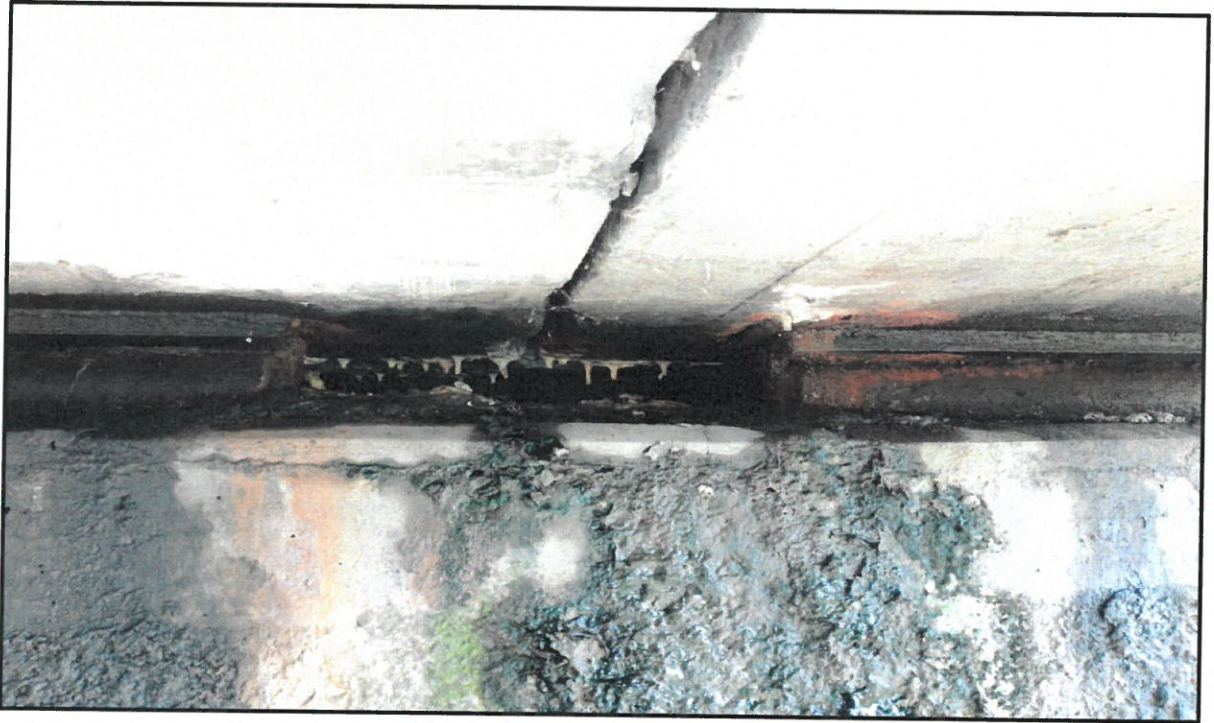
Foto nr. 5 – Coroziunea avansata a aparatelor de reazem metalice

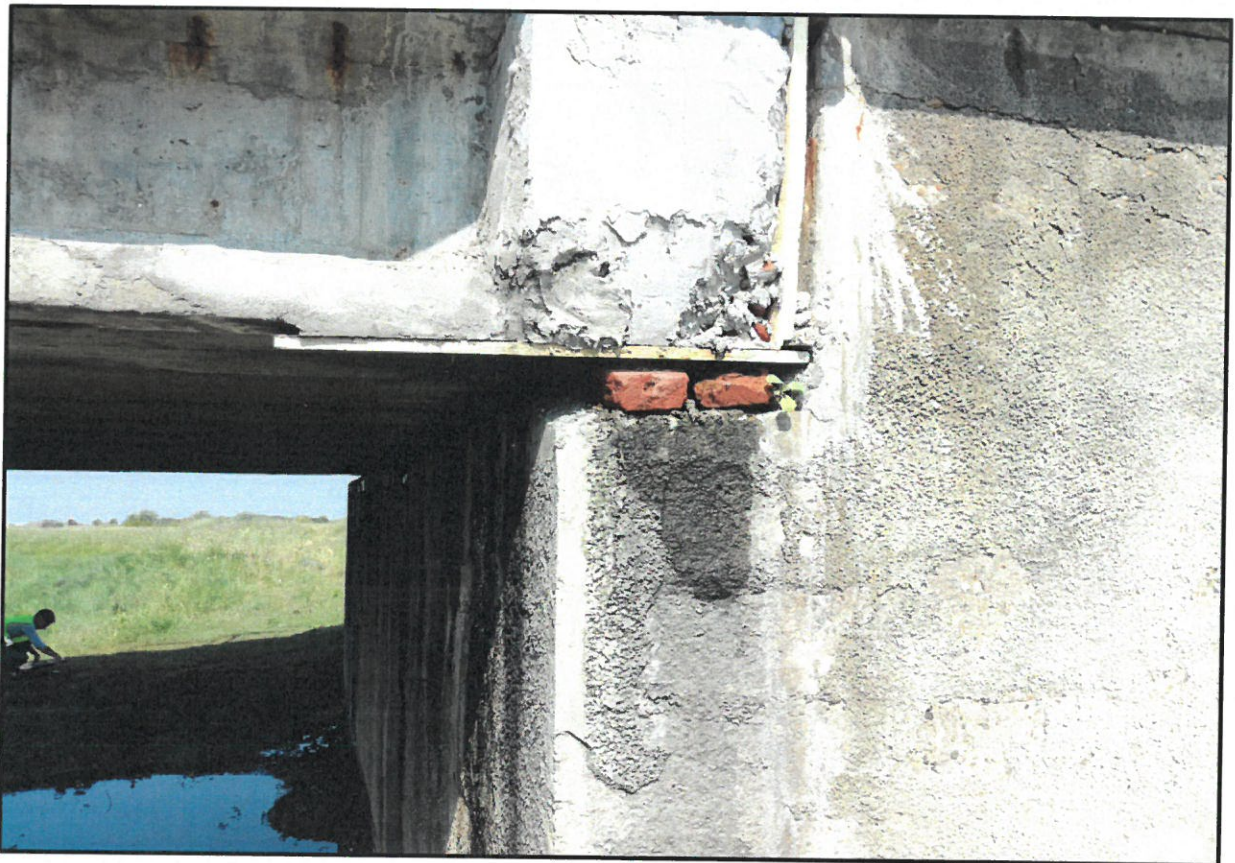
1. Aparare de reazem înglobate în praf și murdărie, nefuncționarea corespunzătoare a acestora
2. Blocarea aparatelor de reazem mobile (blocarea deplasării suprastructurii datorita depunerilor si degradării betonului din zidul de garda)

Foto nr. 6 – Blocarea deplasării in zona rostului de dilatație

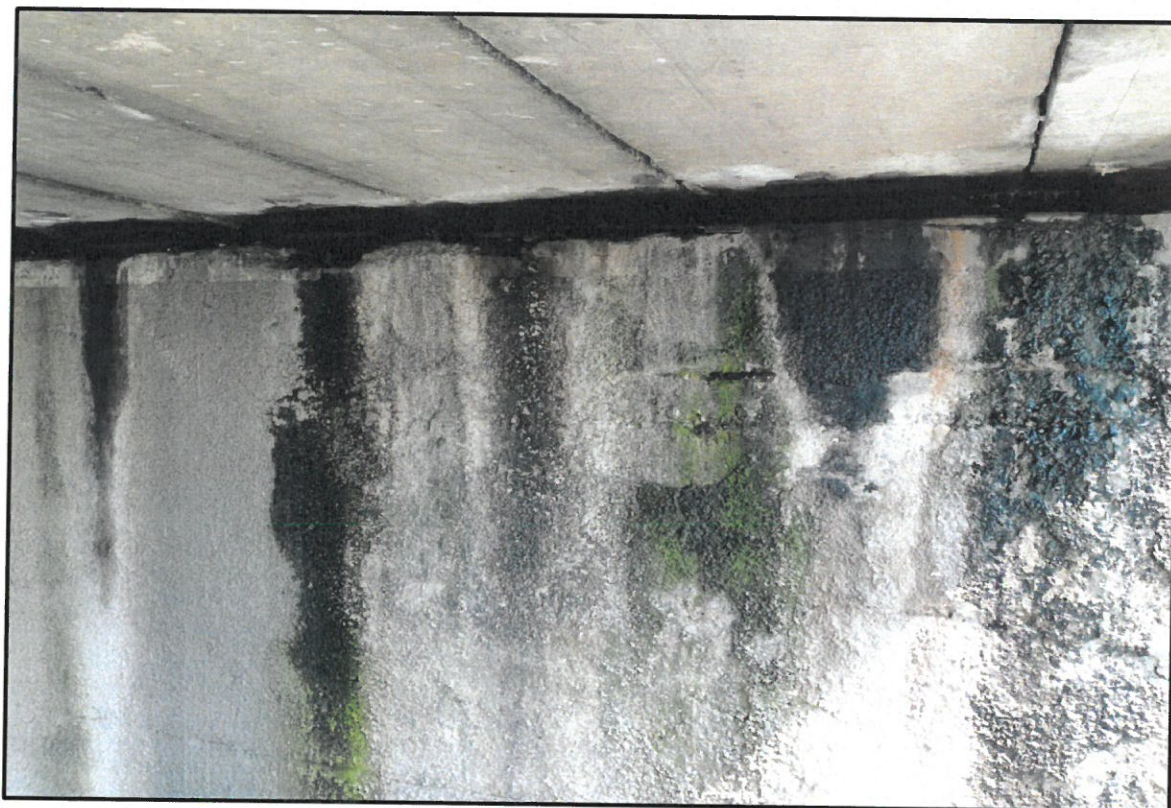
7. Infiltrații, eflorescențe in rosturile longitudinale între grinzile principale, cauzate de deteriorarea hidroizolației.
8. Infiltrații masive si eflorescențe in rosturile transversale de pe culei, cauzate de degradarea dispozitivelor de acoperire a rosturilor de dilatație.

Foto nr. 7 – Infiltrații prin dispozitivul de acoperire, infiltrații pe bancheta de rezervare

3. Se înlocuiesc dispozitivele de acoperire a rosturilor de dilatație de pe culei.
4. Se execută stratul suport pentru hidroizolație.
5. Se execută hidroizolația tip membrana termosudabila. Se realizează racordarea hidroizolației la grinda parapetului si la dispozitivele de acoperire a rosturilor de dilatație.

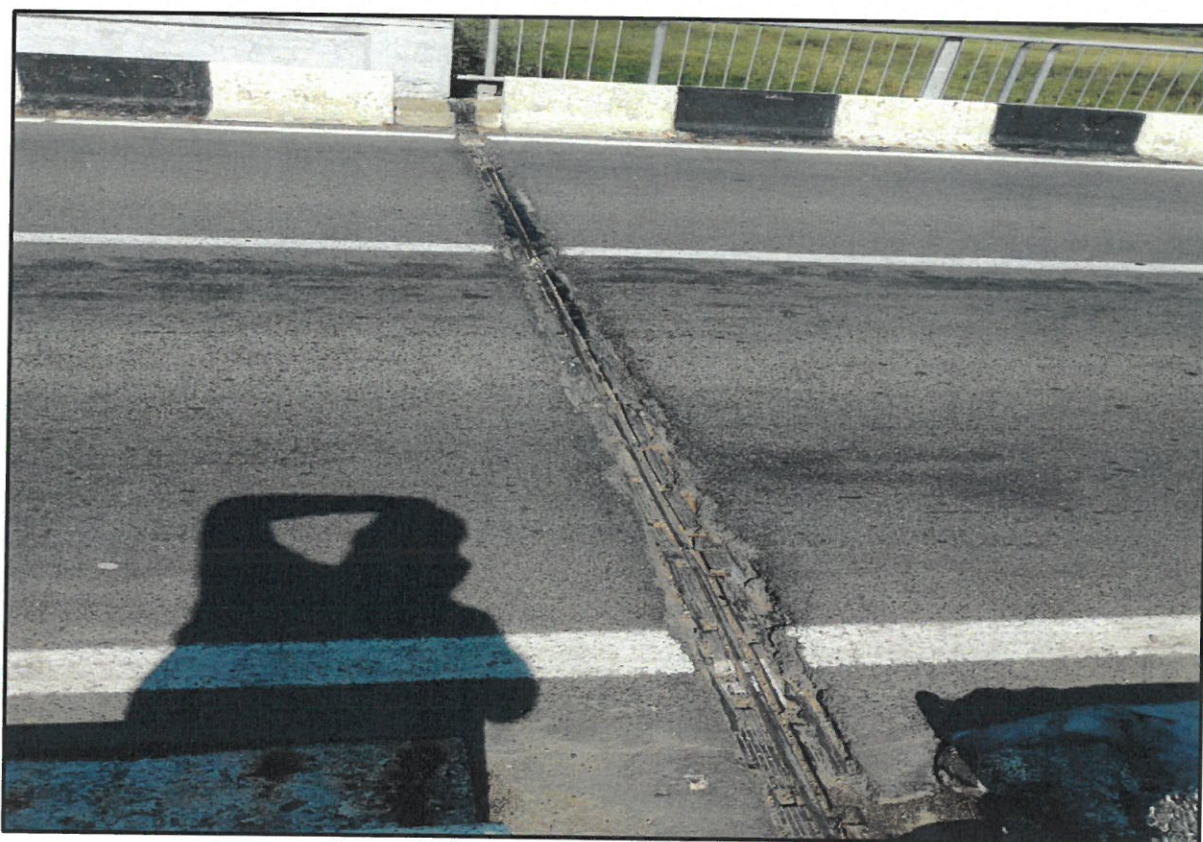
8. Degradarea dispozitivului de acoperire a rostului, a dispozitivelor de colectare și evacuare a apei, a elementelor de etanșare, infiltrații în zona rostului de dilatație de pe culei.

Foto nr. 8 – Degradarea dispozitivului de acoperire a rosturilor de dilatație
