## “Expertiză tehnică pentru VO Caransebeș km 0+310 - 12+073”

**EXPERTIZĂ NR. 12422**

**Denumire obiectiv: ” Expertiză tehnică pentru  
VO Caransebeș km 0+310 - 12+073”**

**Beneficiar : DIRECȚIA REGIONALĂ DE DRUMURI  
ȘI PODURI TIMIȘOARA**

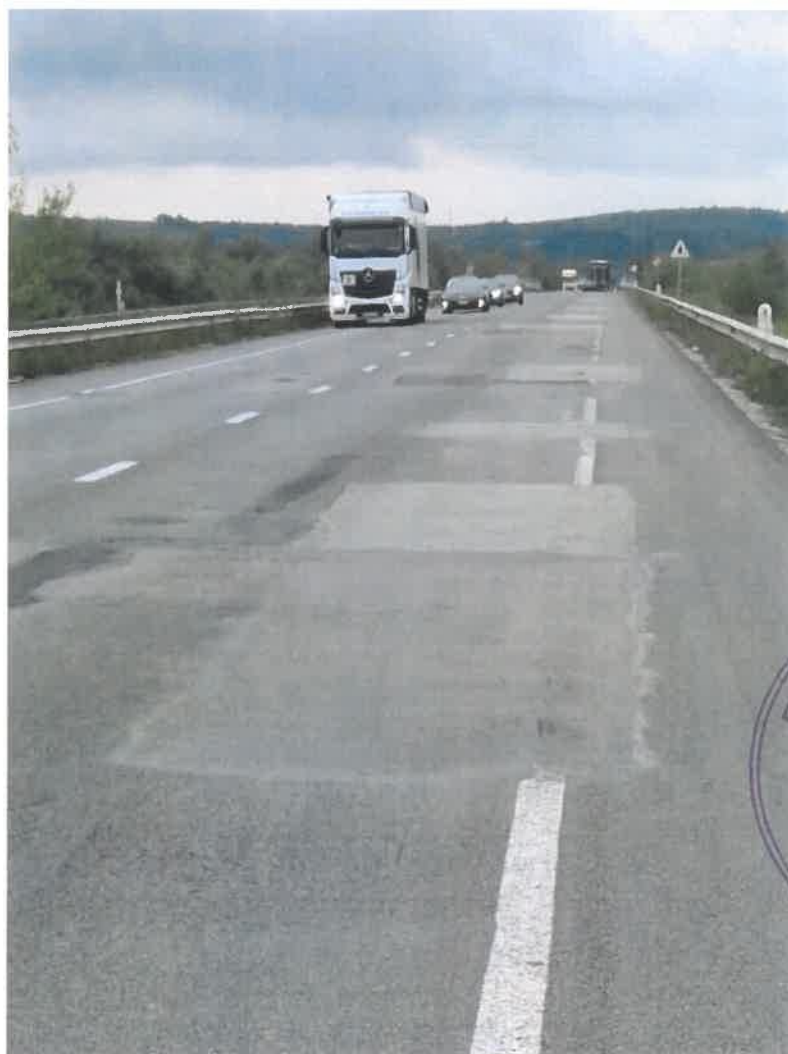
Zona prezintă defecțiuni importante de natura vălurilorilor, fâgașe longitudinale accentuate, refulări de margine, faianțări cât și o serie de reparații efectuate pe parcursul timpului.

Se constată că zonele afectate prezintă vizual o îmbrăcămintă denivelată și îmbătrânită cu un aspect de tablă de sah datorată multitudinii de reparații.

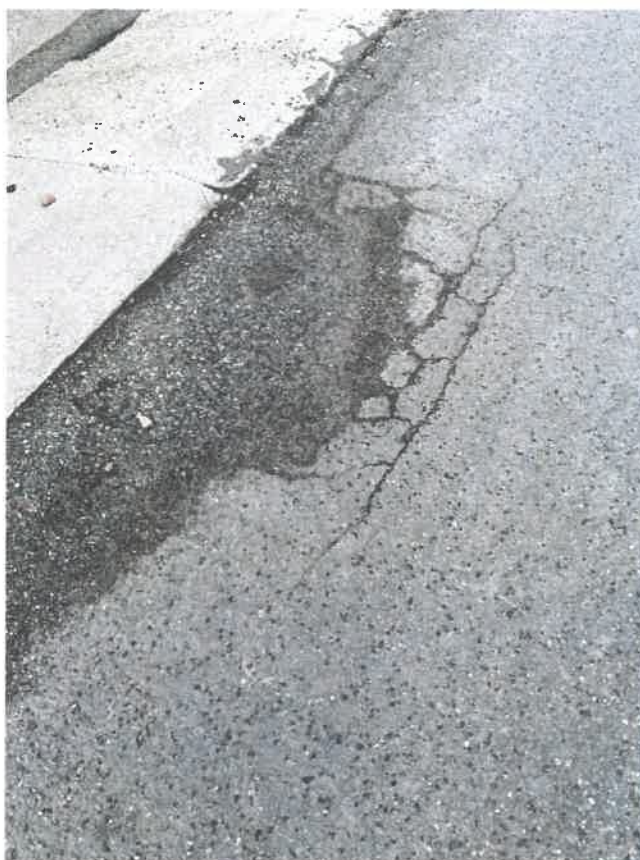
S-au observat și la rigolele prefabricate o serie de degradări prin ridicarea prefabricatelor pe anumite zone, fisuri și crăpături în acestea, creșterea vegetației în rosturi și crăpături ,cât și degradarea suprafeței betonului de ciment.

**Din punct de vedere al scurgeri apelor** se recomandă prevederea de lucrări pentru curățarea și desfundarea echipamentelor de scurgere a apelor. De asemenea se vor prevedea lucrări pentru repararea elementelor deteriorate .

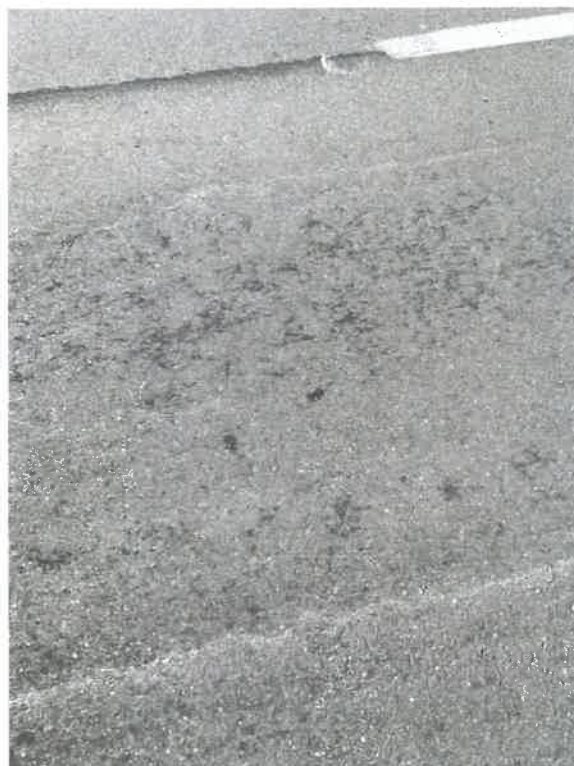
Suprafața analizată prezintă și o serie de defecțiuni ce țin de durata de exploatare mare. Din datele avute la dispoziție se pare că drumul a fost dat în exploatare partial în decembrie 2011 și definitiv în 2013.

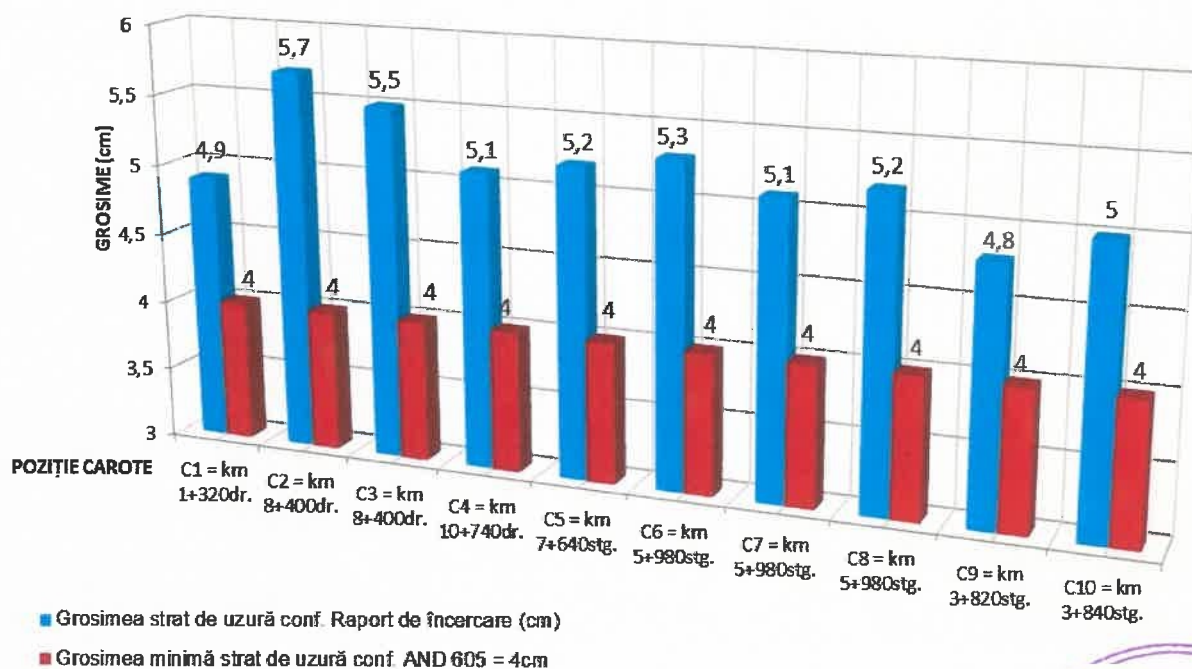
## GROSIME STRAT DE UZURĂ (cm)

Grosimea totală a straturilor asfaltice este în jur de 20 cm.
