## Expertiză tehnică drum DN 7 km 408+130 dr.

**EXPERTIZĂ NR. 11421**

## FOAIE DE CAPĂT

## RAPORT DE EXPERTIZA TEHNICĂ privind “Expertiză tehnică drum DN7 km 408+130 dr.”

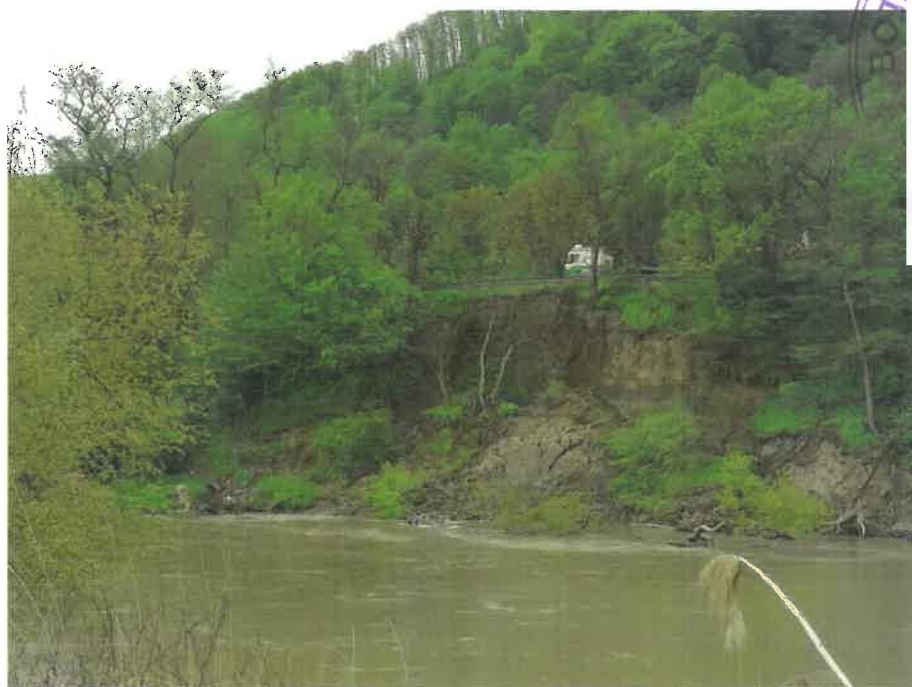
Astfel este posibil ca eroziunile apărări malurilor să ducă la apariția alunecări taluzului respectiv, datorată și creșteri nivelului râului Mureș.

De asemenea lucrările de îngustare a albiei Mureșului în amonte pentru realizare fundației la podul CF, au dus la creșterea vitezei râului.

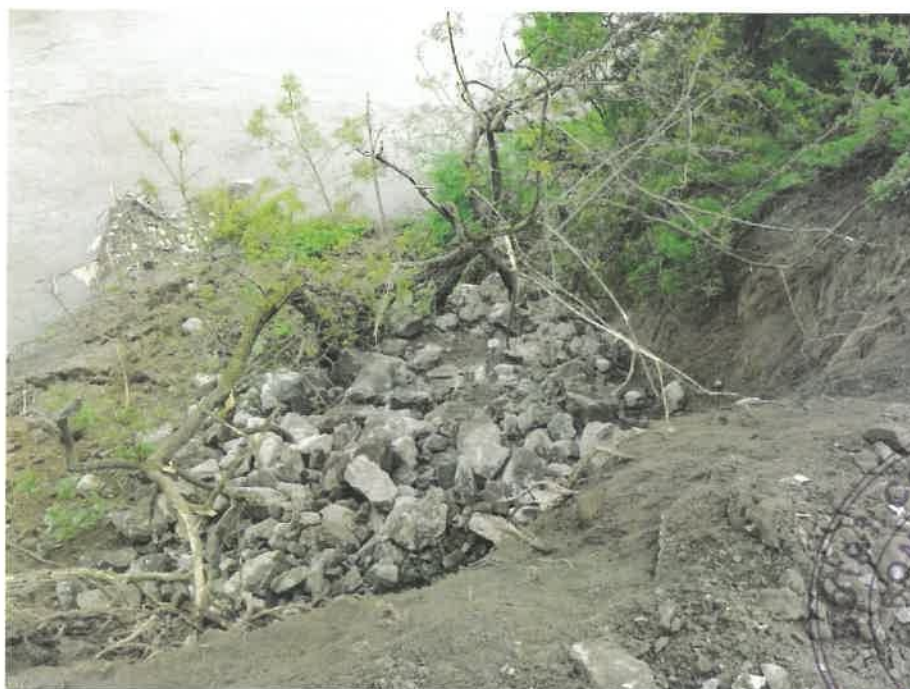
Prăbușirea arborilor de pe marginea râului și antrenarea lor în viteza șuvoiului de apă.

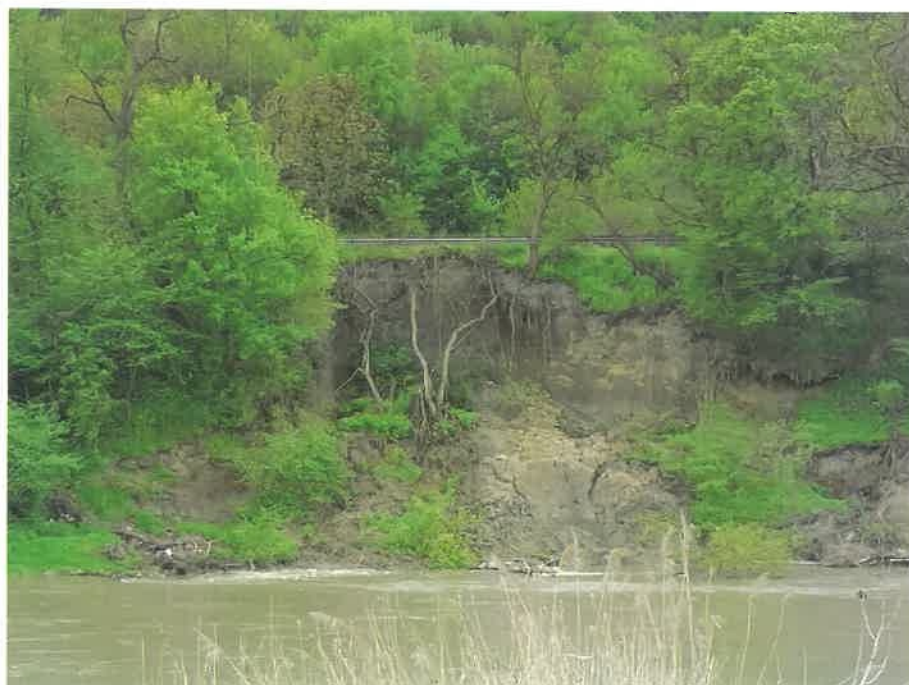
Este posibilă și existența unei infiltrații în zona drumului sub structura rutiera, dar care nu a putut fi evidențiată în timpul efectuării observațiilor de teren.

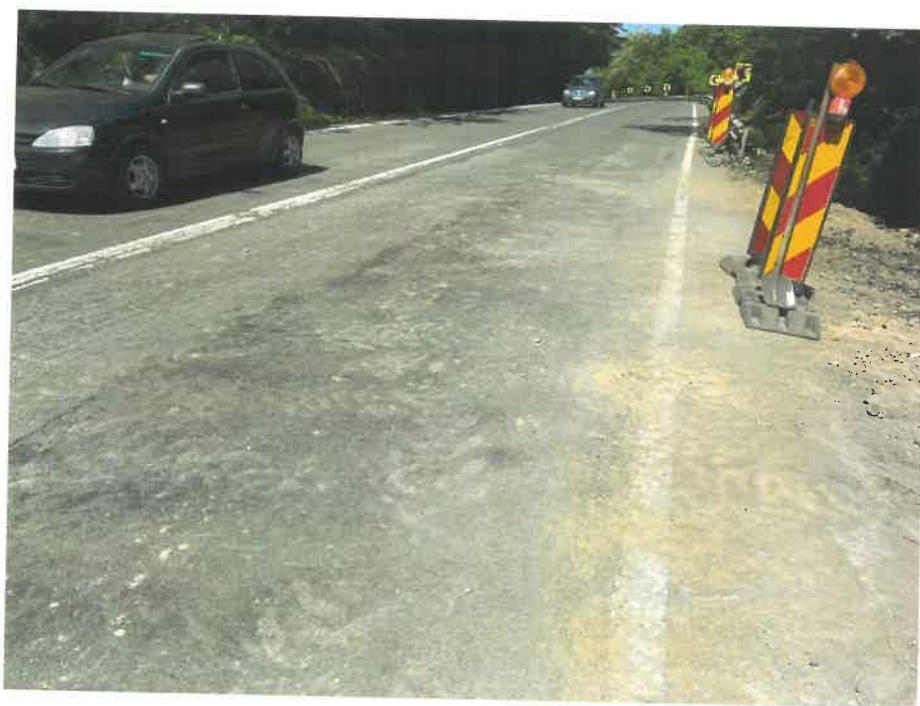
Descrierea zonelor calamitate se prezintă din punctul de vedere al drumului într-o situație corespunzătoare.

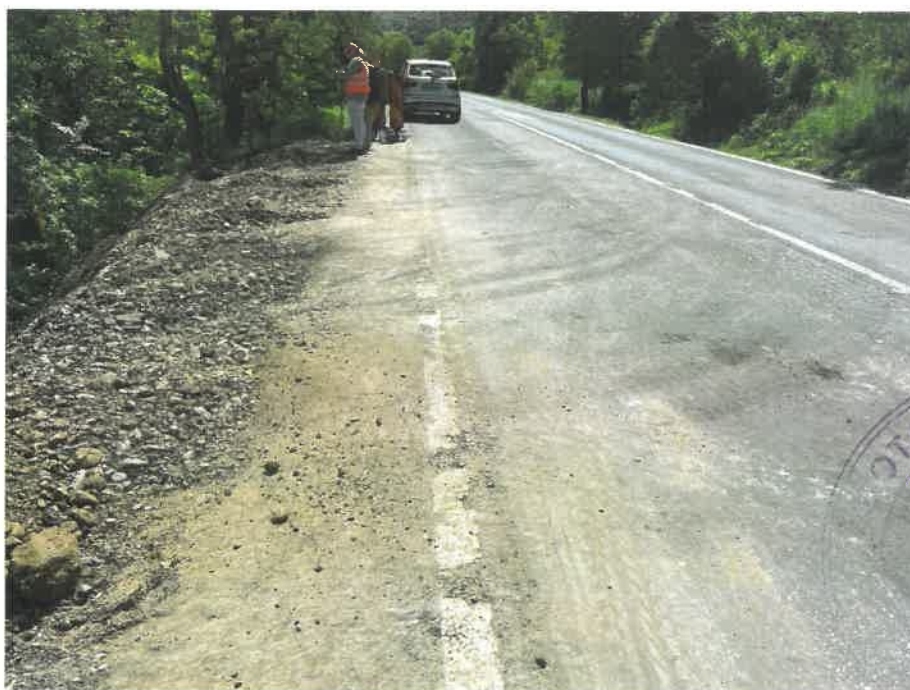
Nu se constată defecțiuni ale structuri rutiere ce ar putea să pericliteze stabilitatea, integritatea și starea de degradare a drumului în zonă.

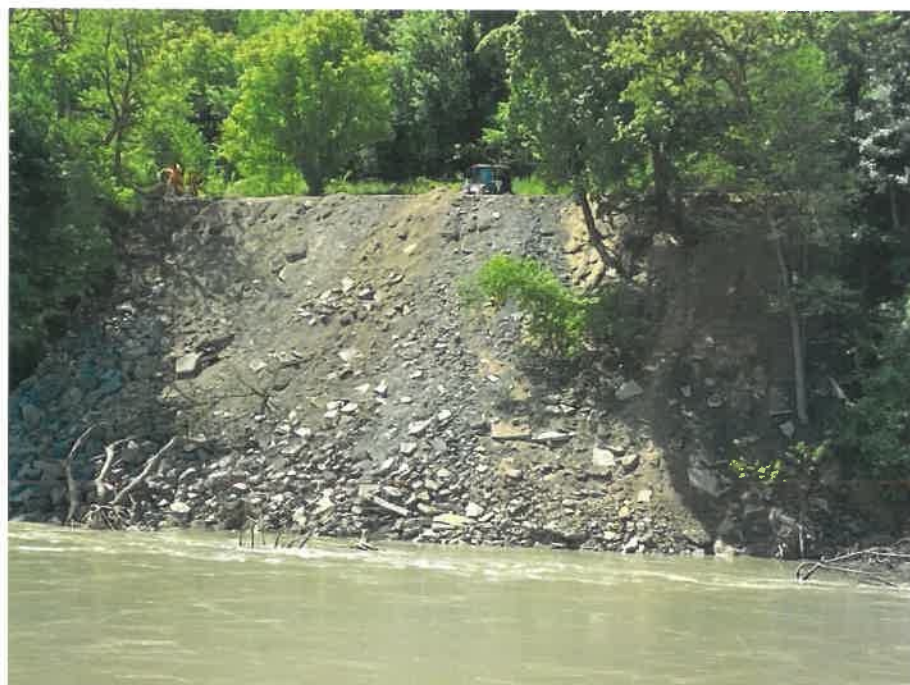
Se constată că măsurile rapide luate de administratorul drumului au dus la o consolidare rapidă a zonei calamitate .

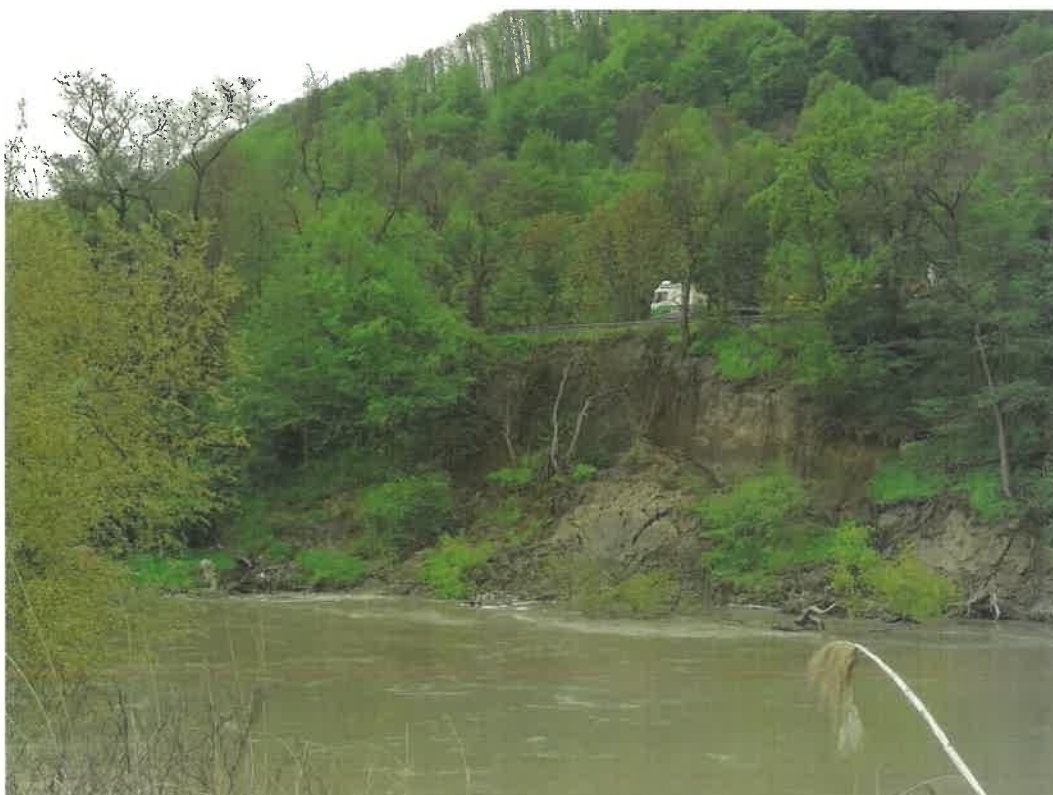
Figura 1

Viitura mai sus amintită a afectat malul stâng al râului Mureș într-o zonă de curbă în partea concavă a acestuia. Viitura a produs o spălare a piciorului taluzului alcătuit dintr-un teren format dintr-un material eterogen alcătuit din nisip cu pietriș în matrice de pământuri coezive formate din prafuri și argile prăfoase.

Alunecarea s-a produs pe o lungime de circa 40 m în imediata apropiere a Drumului Național DN 7 (Figura 1).

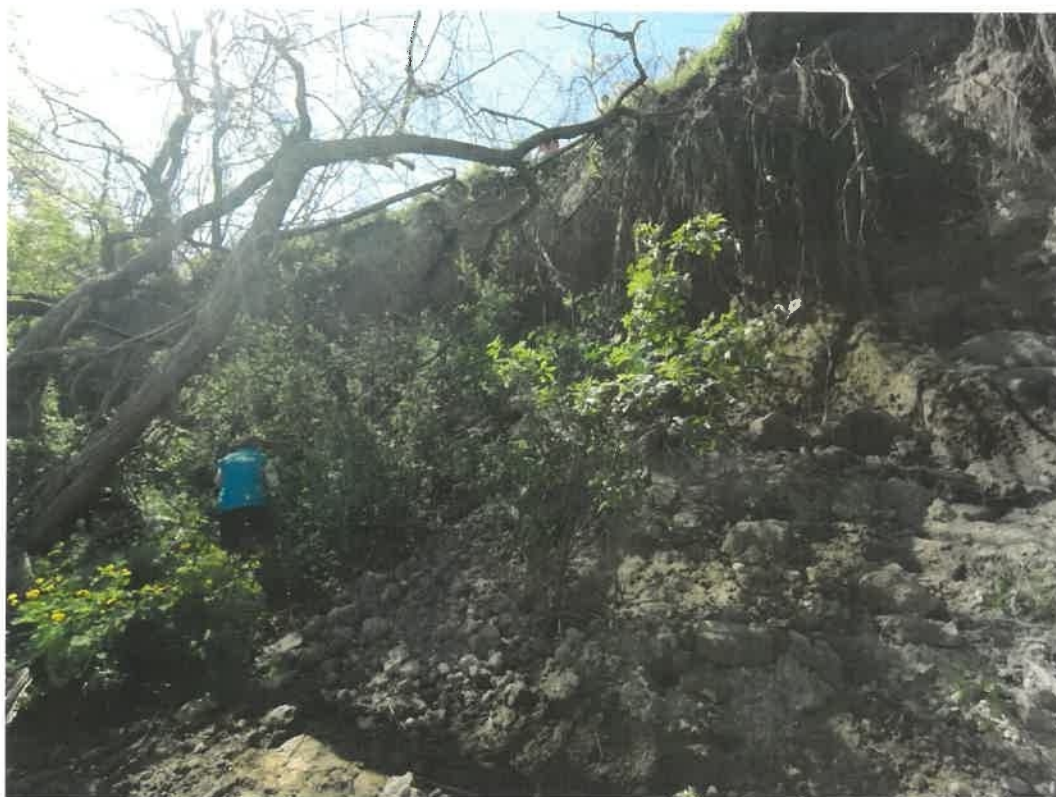
Figura 2

Capul alunecării se află în imediata apropiere a marginii drumului punând în pericol stabilitatea terasamentului de susținere a căii de rulare precum și stratul de mixtură asfaltică (Figura 2).

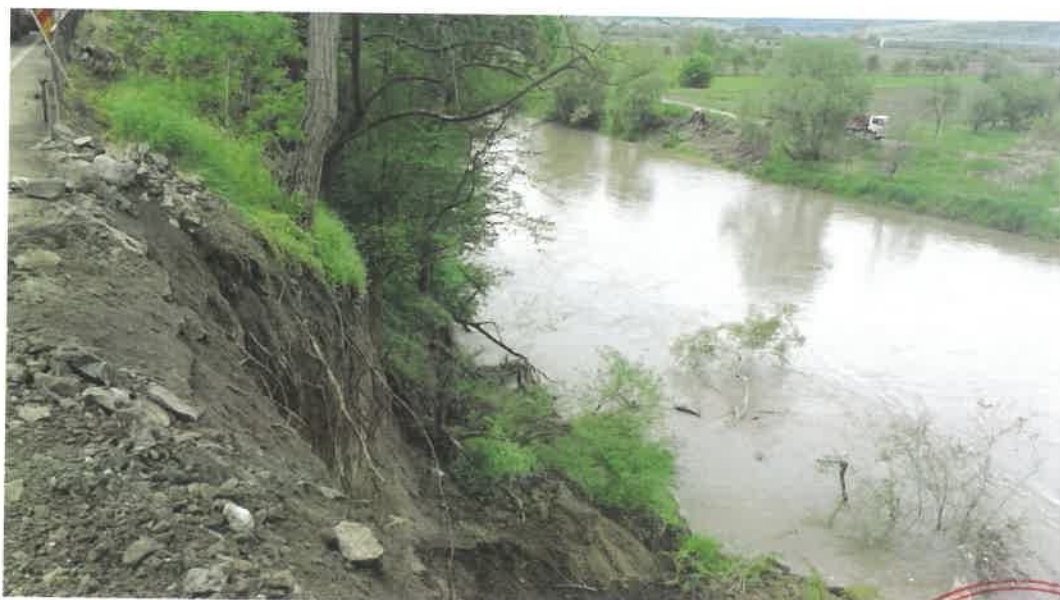
Figura 3

Rădăcinile copacilor care se aflau pe taluzul din zona care și-a pierdut stabilitatea sunt cele care au asigurat o stabilitate suplimentară, stabilitate care a împiedicat capul alunecării să se apropie mai mult de platforma drumului (Figura 3).

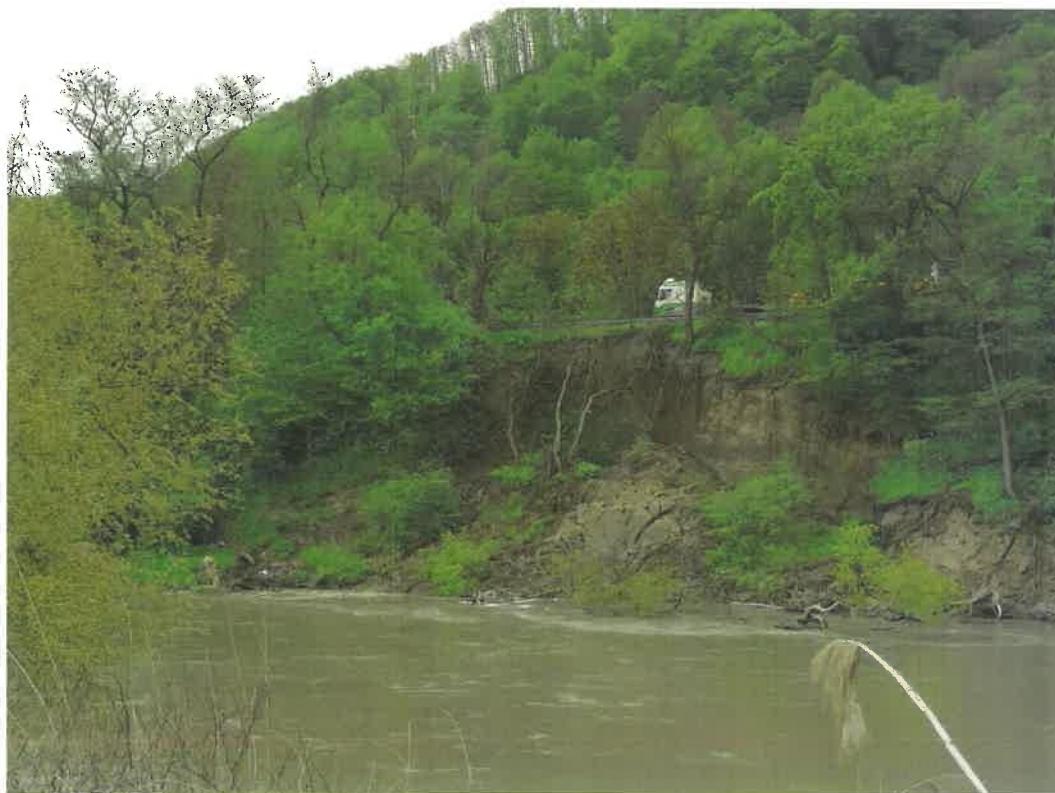
Figura 4

Alunecarea de teren a malului stâng al Mureșului s-a datorat debitelor mari din perioada viiturii produse în data de 07.05.2021, când nivelul apelor Mureșului a crescut cu circa 3,00 m peste nivelul normal al acestora.

Debitul crescut precum și viteza sporită a apelor Mureșului a dus la producerea unei alunecări de teren datorită antrenării hidrodinamice a pământurilor din zona concavă a albiei minore (Figura 4).

Capul alunecării s-a aflat în imediata apropiere a căii de circulație a DN 7

punând în pericol stabilitatea terasamentului în acea zonă.

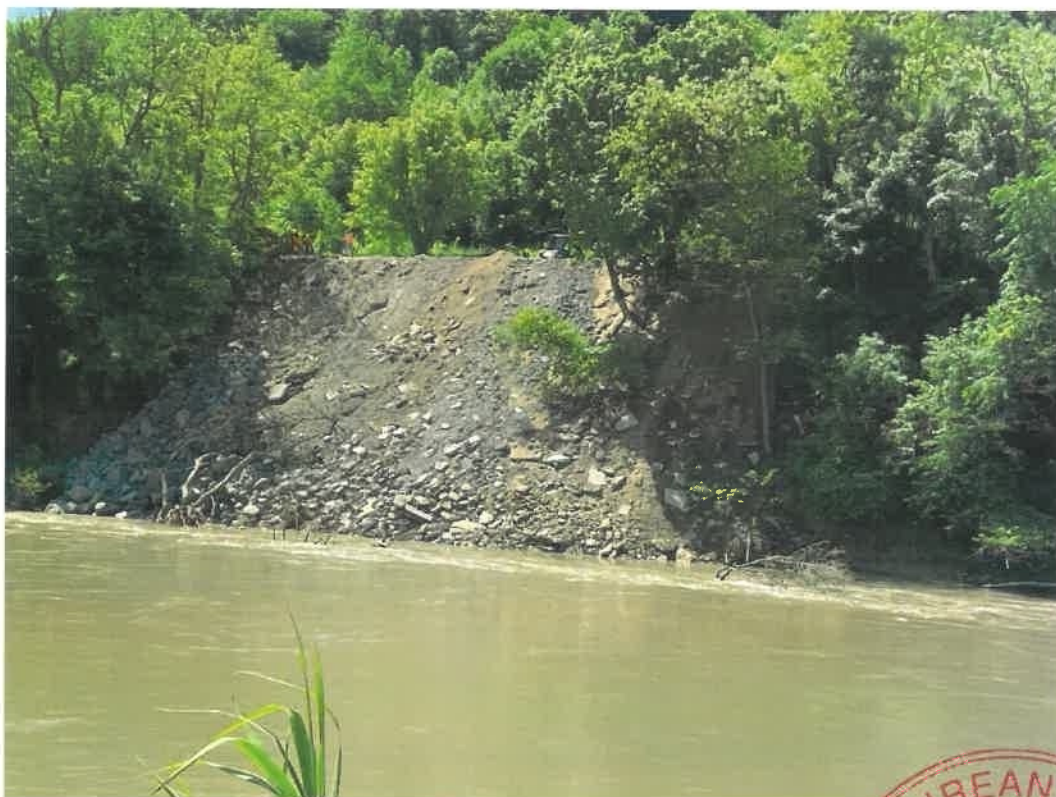
Figura 6

Datorită faptului că umplutura a fost realizată cu acest tip de material, versantul cu panta de circa  $60^\circ$  a devenit un versant stabil care va asigura și stabilitatea respectiv buna comportare sub încărcări a structurii rutiere din zonă a DN 7.

Prin această primă măsură s-a asigurat stabilitatea malului în zona concavă a acestuia, realizându-se un taluz cu o pantă de circa  $60^\circ$  față de orizontală (Figura 6).

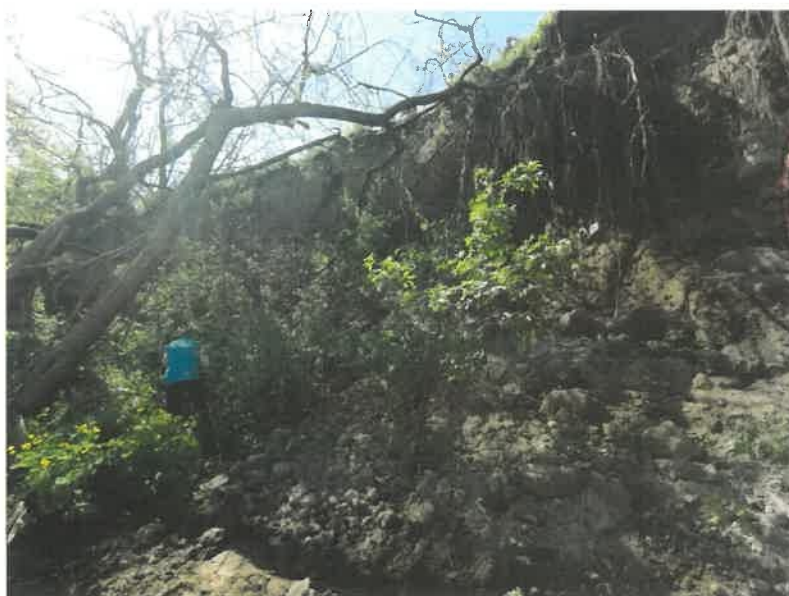
- Situația inițială după producerea fenomenului de instabilitate este prezentată în Figura 7 și Figura 8.

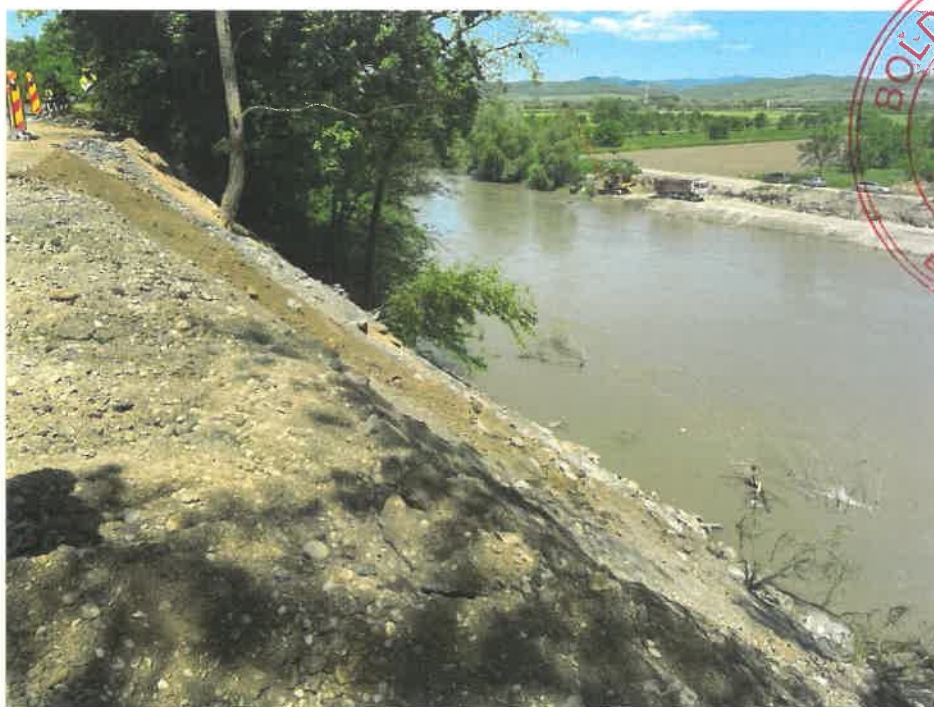
Figura 9

- Situația după stabilizarea provizorie a malului prin realizarea umpluturii cu anrocamente se prezintă în Figurile 9 și 10;
