Expertiză tehnică și studiu geotehnic pentru DN 6 km 397+000.

Expertiză tehnică nr. 13423

Denumire obiectiv: "Expertiza tehnică și studiu geotehnic pentru
DN 6 km 397+000"

RAPORT DE EXPERTIZĂ TEHNICĂ privind “DN 6 km 397+000” Plugova, jud. Caraș-Severin

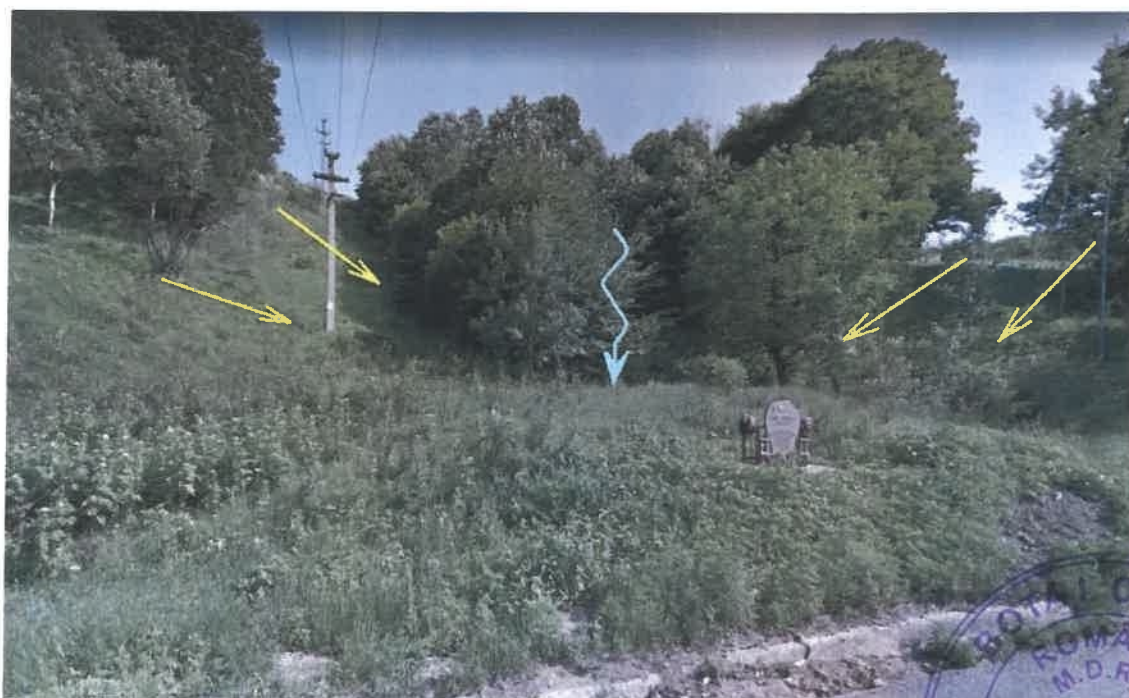
Se poate remarca că zona afectată se găsește într-o sa de relief fără ca în zonă să existe un podeț de descărcare către zona inferioară.

De asemenea s-a remarcat că rigola de la serpentina de deasupra zonei se descarcă pe versantul din stânga fotografiei.

Natura terenului de asemenea este predispus la retenție de apă datorita cantități mari de material prăfos ,care la îmbibație mare poate duce la pierderea stabilități acestuia.

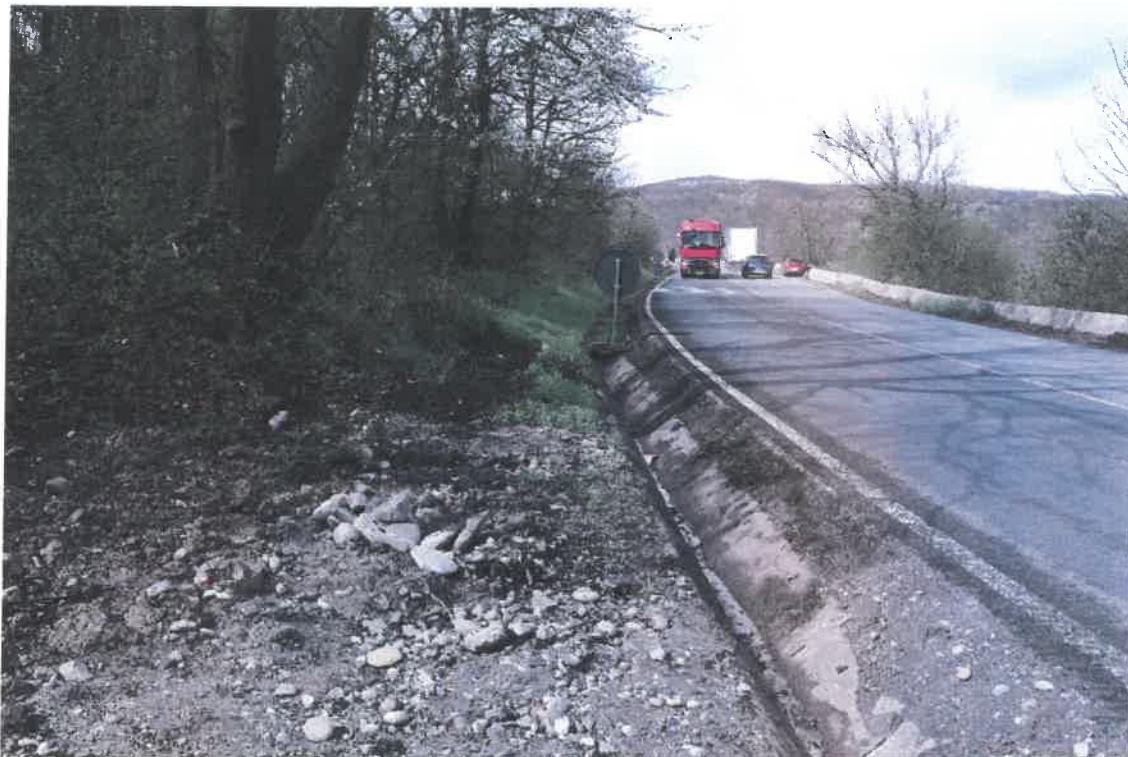
S-a remarcat de asemenea că și pe sub rigola ce vine în zona drumului afectat se scurge o cantitate importantă de apă.

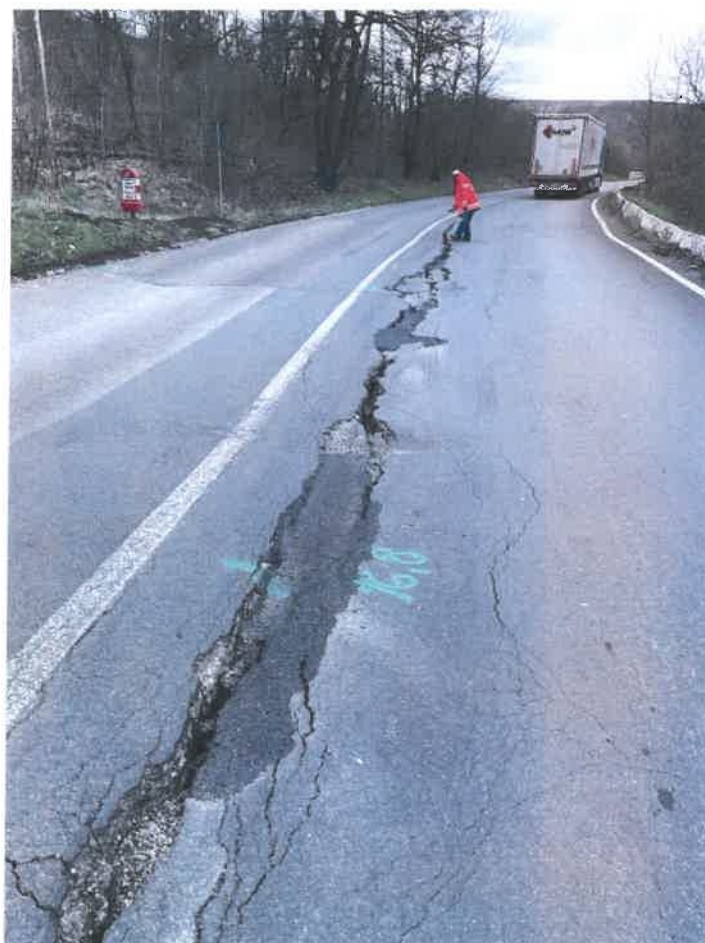
Începutul tasării 07.04.2023

În data de 07 aprilie 2023 are loc la km 397+000 a drumului național DN 6, o tasare puternică a unei zone de cca 55 m lungime.

Tasarea a fost foarte mare și împiedica circulația rutieră cu precădere cea grea.

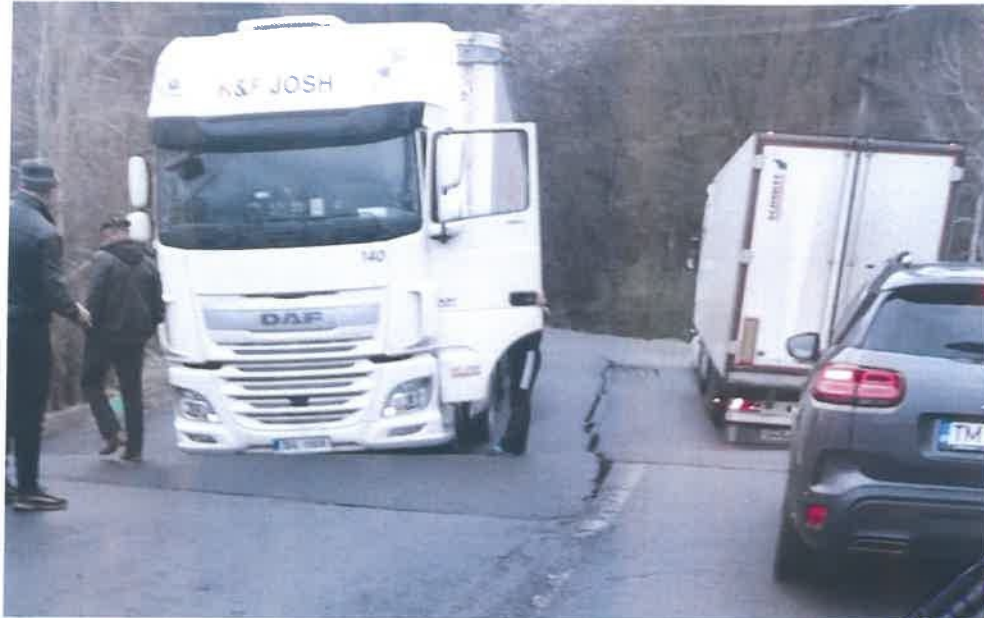
Situația în 17.04.2023

Deși s-a intervenit rapid, în 11.04.2023 s-a înlocuit structura rutieră pe banda din stânga pe o adâncime mare (cca 2,00m) la bază executându-se și un blocaj din piatră brută, montându-se și niște drenuri de adâncime, s-a continuat surparea după o ploaie puternică în data de 17 aprilie 2023.

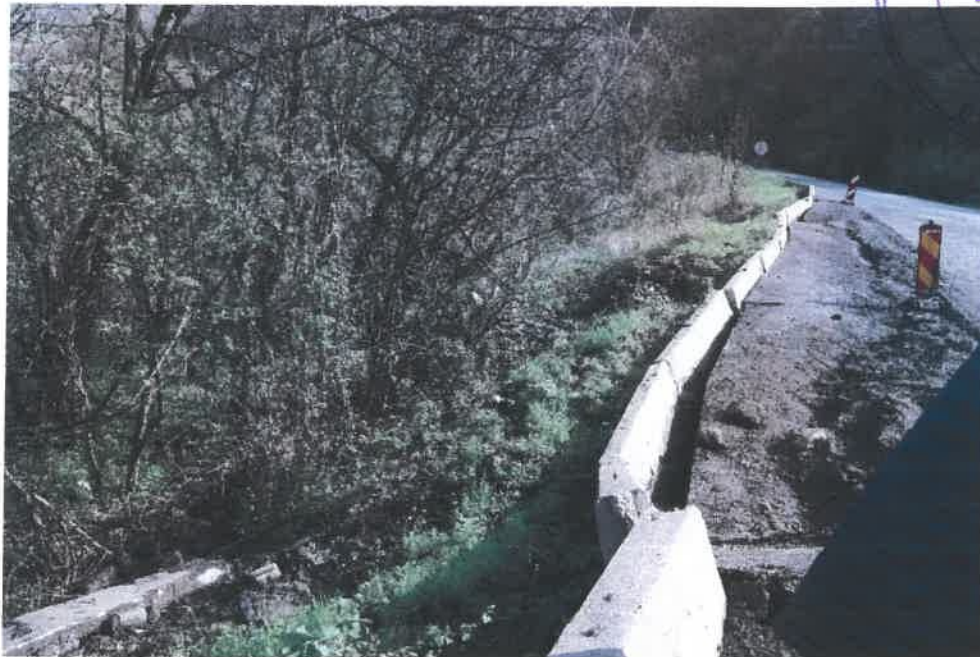
Situația 21.04.2023

Deși structura rutieră este nouă se observă că tasarea continuă și este acum însoțită de o alunecare ușoară pe partea stângă a drumului.

În data de 21 aprilie 2023 la deplasarea făcută cu reprezentanți DRDP Timișoara s-a luat decizia de a se executa o bandă provizorie pe terenul din partea dreaptă a drumului național până la definitivarea soluțiilor și proiectului de refacere.

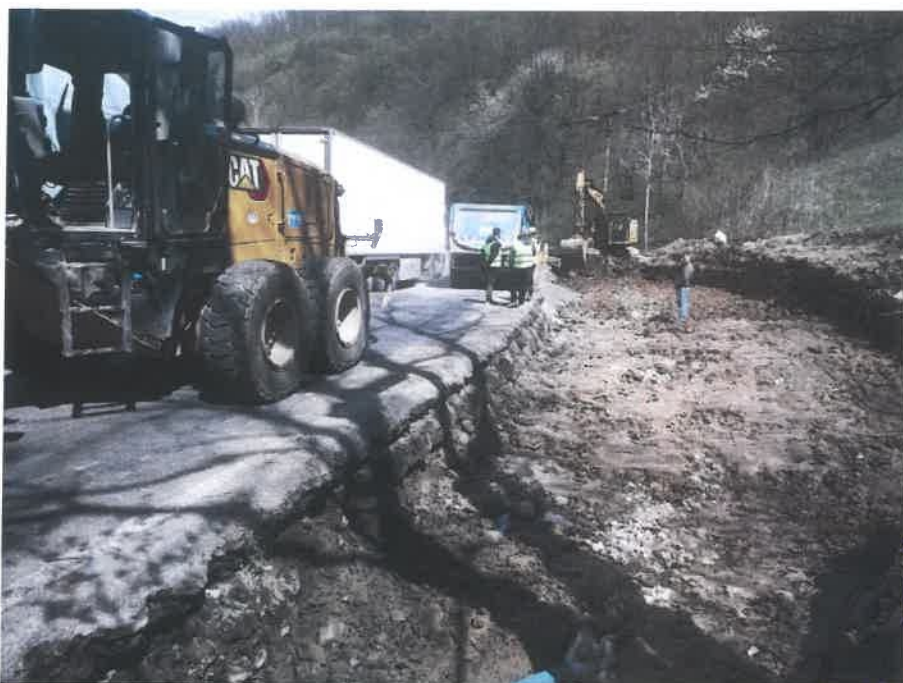
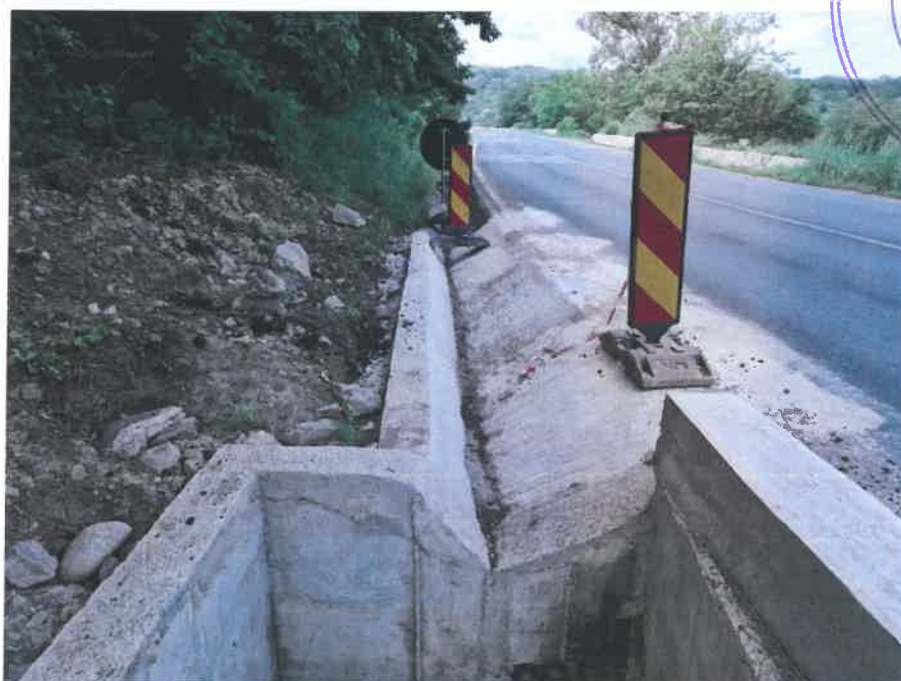
De asemenea in timpul executării săpăturii s- depistat un izvor de apă ce a fost captat și evacuat cu un dren.

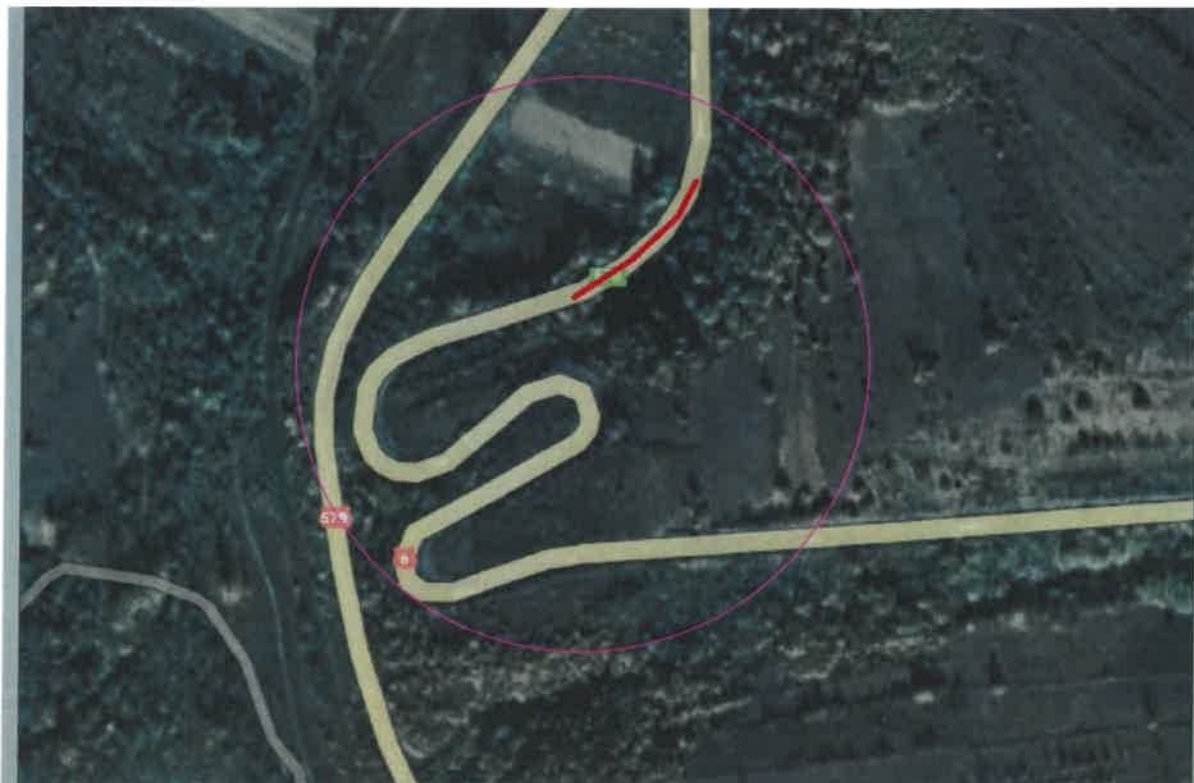
În Figura 4 linia roșie marchează zona afectată de fenomenele de instabilitate menționate anterior.

Această zonă se află la partea din aval a zonei selectate marcată prin cercul din Figura 4. Datorită gestionării necorespunzătoare a colectării și dirijării apelor pluviale din zona marcată, aceste ape curg spre zona unde terasamentul a fost afectat datorită excesului de apă infiltrată în straturile care alcătuiesc terenul de fundare al drumului.

Apele din precipitații care se colectează pe platforma drumului marcat în Figura 4 se colectează prin rigola din partea dreaptă a drumului și se scurg necontrolat pe versant, rigola terminându-se așa cum se vede în Figura 5.

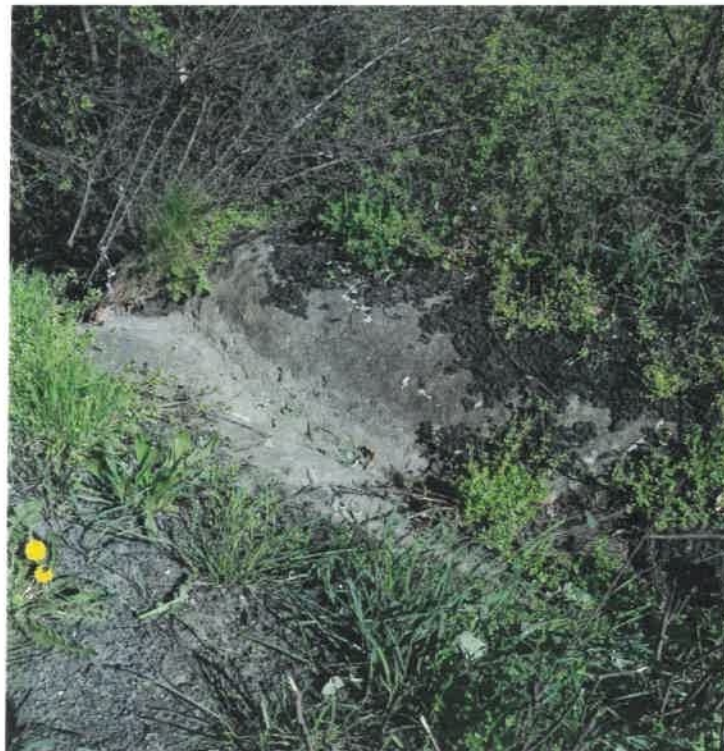
Rigola din Figura 7 descarcă toată apa acumulată direct pe versant, aceasta scurgându-se pe linia de cea mai mare pantă în zona în care a fost afectat terasamentul.

➤ Ca o primă măsură se recomandă realizarea unui casiu de la capătul de rigolă prezentat în Figura 5, respectiv în Figura 7 care să dirijeze apele colectate de rigolă spre camera de cădere a podețului prezentat în Figura 10;

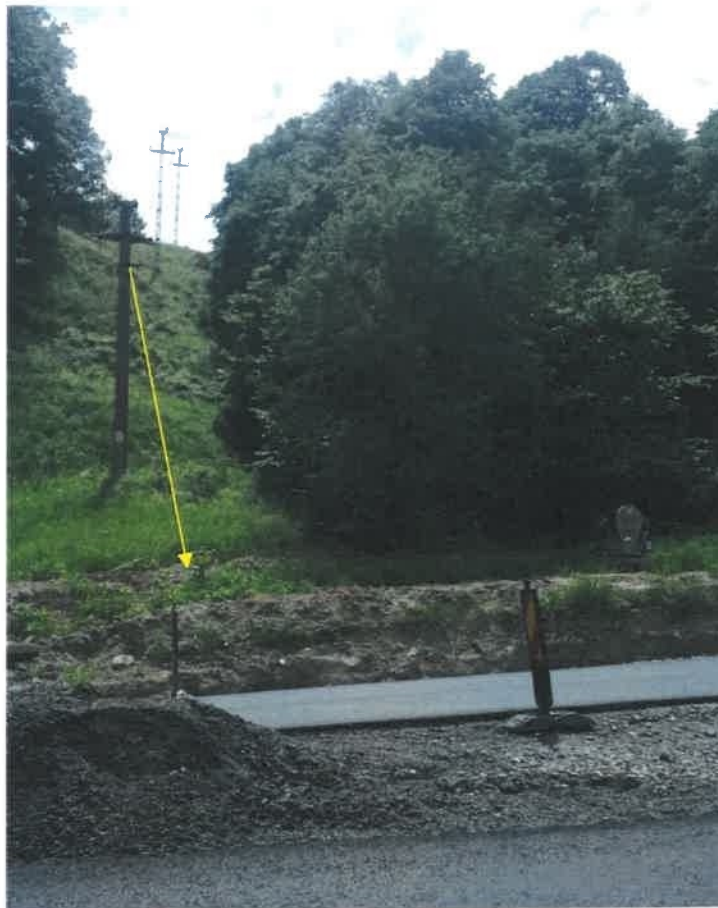
Figura 8

De asemenea, versantul din partea dreaptă a drumului, colectează apele din precipitații (Figura 8) dirijându-le de asemenea spre zona afectată care nu era protejată din punctul de vedere al colectării și dirijării apelor.

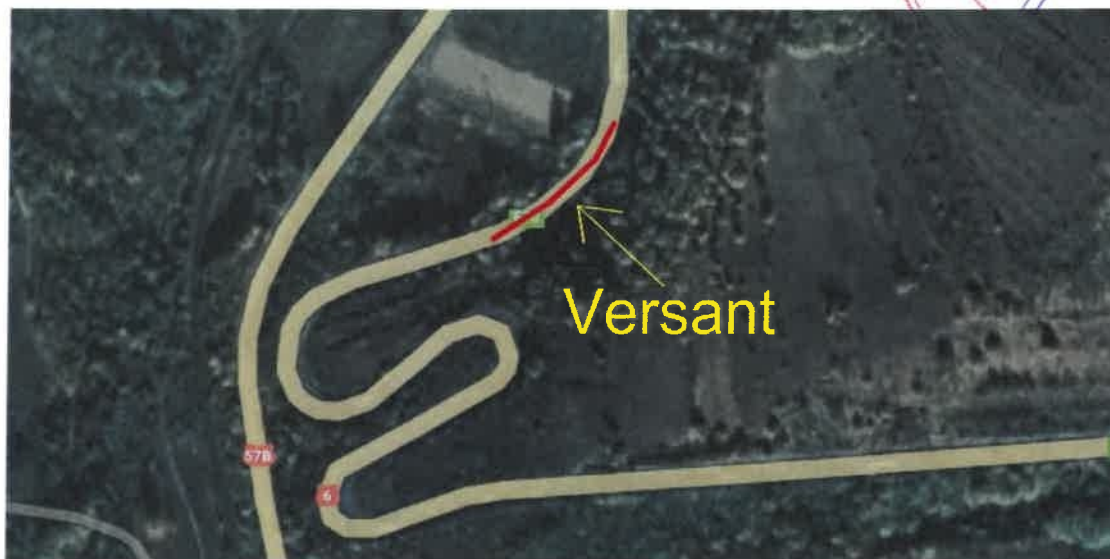
În Figura 9 este marcat versantul prezentat în Figura 8.

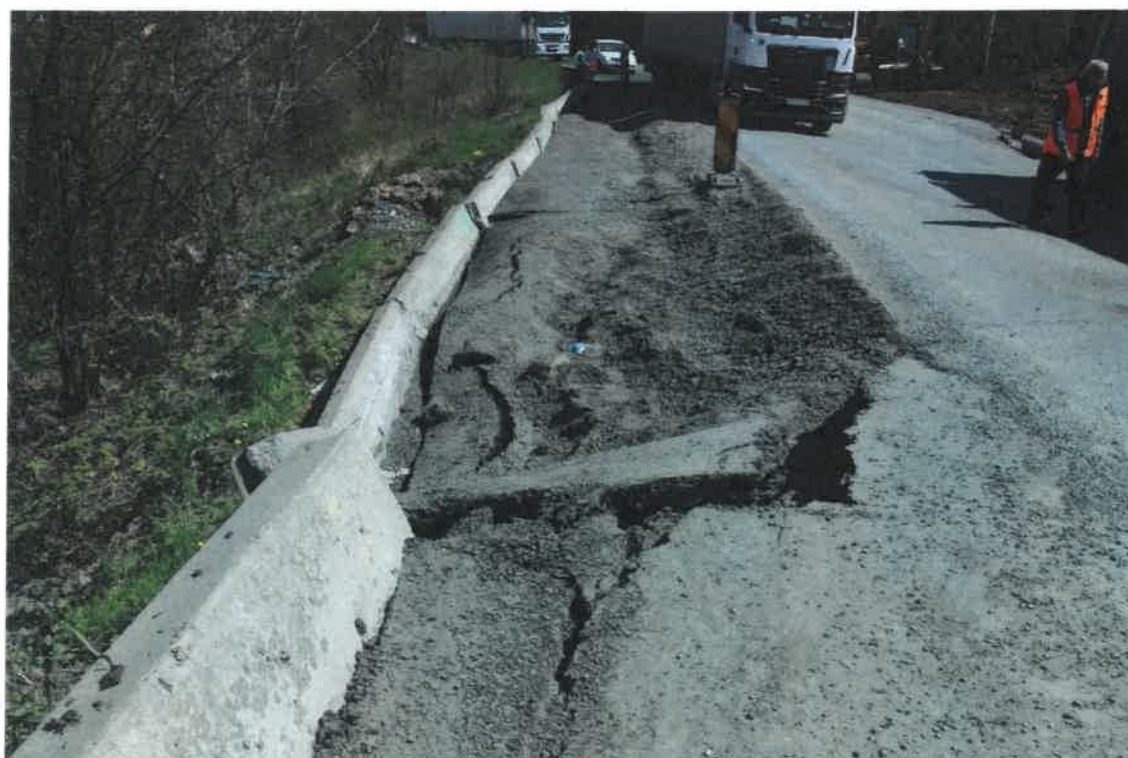
Figura 12

Fenomenele de instabilitate care au dus la perturbarea traficului pe DN 6 la km 397+000 constau atât într-o tasare semnificativă a benzii de circulație stânga de circa 50 cm...60 cm (Figura 12), precum și o pierdere de stabilitate printr-o alunecare de teren pe o lungime de circa 30 m.

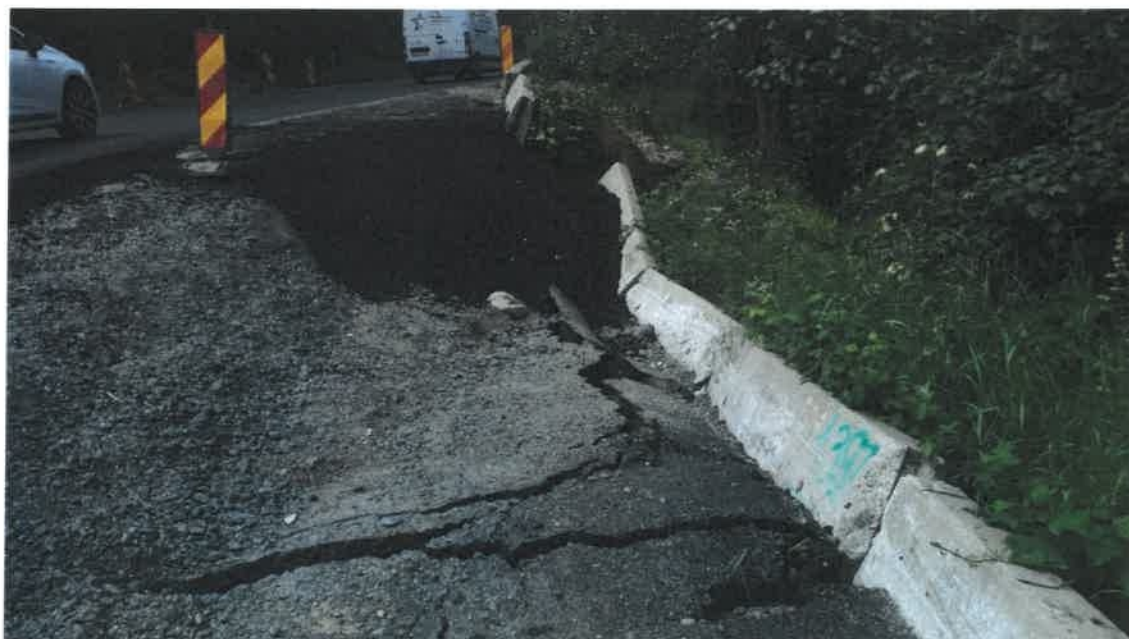
Figura 16

În zona benzii de circulație stânga, pentru a reface stabilitatea terasamentului, s-a executat o săpătură până la adâncimea de circa 3,00 m, structură rutieră provizorie, fiind alcătuită dintr-un strat de piatră spartă și o umplutură din pietriș cu nisip și asfalt concasat.
