Proiect: Elaborare Proiect special si urmarirea comportarii in exploatare a constructiei pentru obiectivul "Proiectare si Executie Autorstrada Lugoj -Deva, Lot 3 km 56+220 – km 77+361"

Client: COMPANIA NATIONALA DE ADMINISTRARE A INFRASTRUCTURII RUTIERE S.A. prin DIRECTIA REGIONALA DE DRUMURI SI PODURI TIMISOARA

Nr de ref : SX.RO.RAP.CCA.277\_rev1 / 03.03.2021

## PROIECT SPECIAL DE URMĂRIRE A COMPORTĂRII ÎN EXPLOATARE A CONSTRUCTIEI PENTRU OBIECTIVUL "PROIECTARE SI EXECUTIE AUTOSTRADA LUGOJ-DEVA, LOT 3, KM 56+220 ÷ KM 77+361"

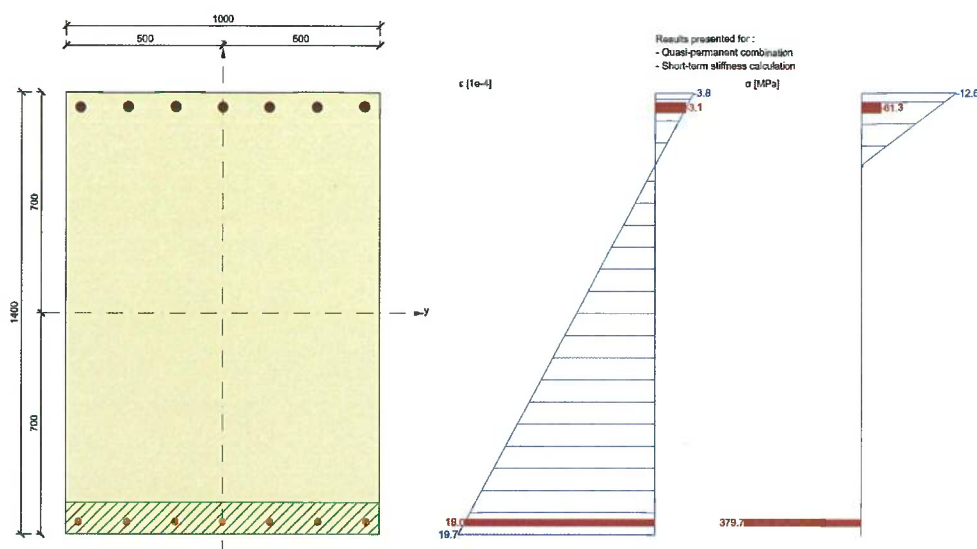
## Crack width

Astfel, pentru sectiunea considerata a rezultat o deschidere a fisurii de 0.410mm valoare care excede prevederile normelor in vigoare:

**PENTRU EVITAREA DEGRADARII CULEII IN CONTINUARE SE RECOMANDA CA INAINTE DE MONTAREA FISUROMETRELOR SA SE MATEZE FISURILE EXISTENTE. IN CAZUL IN CARE SE APLICA ACEASTA RECOMANDARE, SE VA NOTA SI TEMPERATURA EXTERIOARA LA CARE S-A EFECTUAT ACEASTA OPERATIE.**

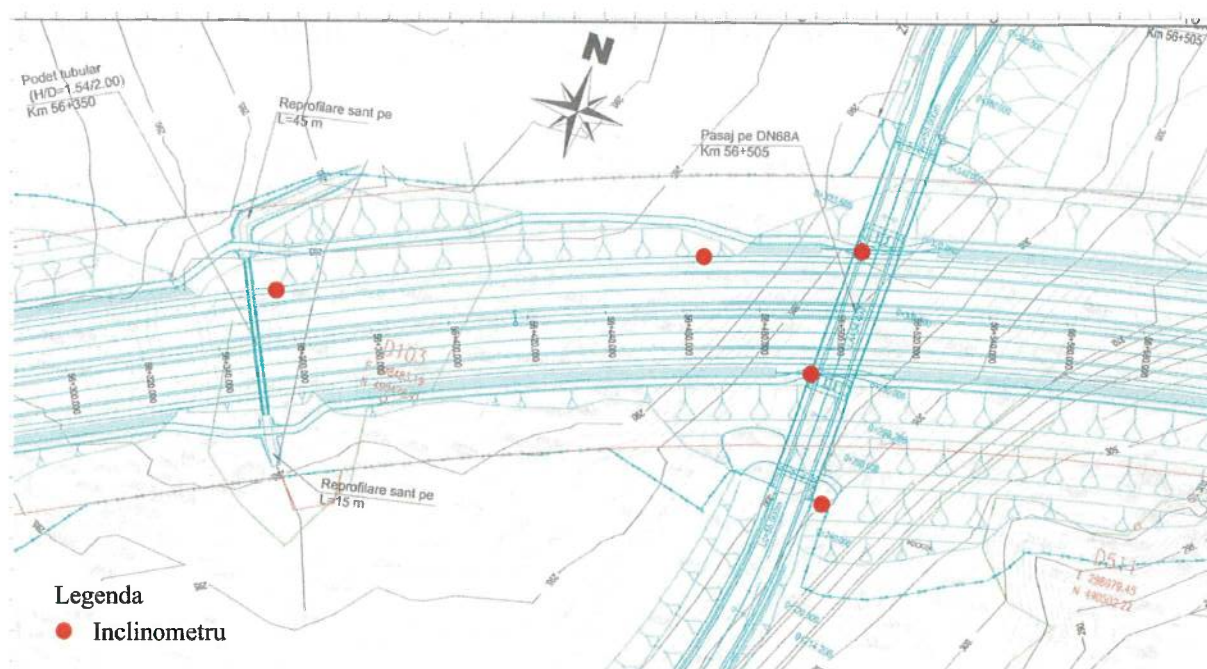
14.1. Începutul lotului 3, km 56+220 este într-o etapă nefinalizată, autostrada fiind traversată de Pasaj pe DN 68A la km 56+559.

În zona dintre poziția podețului tubular de la km 56+350 cu extindere dincolo de km 56+559 se observă fisuri în corpul autostrăzii și un areal cu potențial ridicat de instabilitate ca urmare a reactivării unei zone instabile în interacțiune cu lucrările de construcție și exploatare a autostrăzii. Se observă ravenări pronunțate ale taluzurilor și discontinuități în stratul vegetal și geotextilul de pe taluz, cu efect asupra creșterii potențialului de infiltrație al apei din sursă meteorică în versant.

corelat cu fișele forajelor existente în zonă (din faza de proiectare și din cadrul "Expertizei pentru calitatea materialelor puse în operă, efectuarea de verificări statice și dinamice la nivelul terasamentelor, verificarea lucrărilor de consolidări executate").

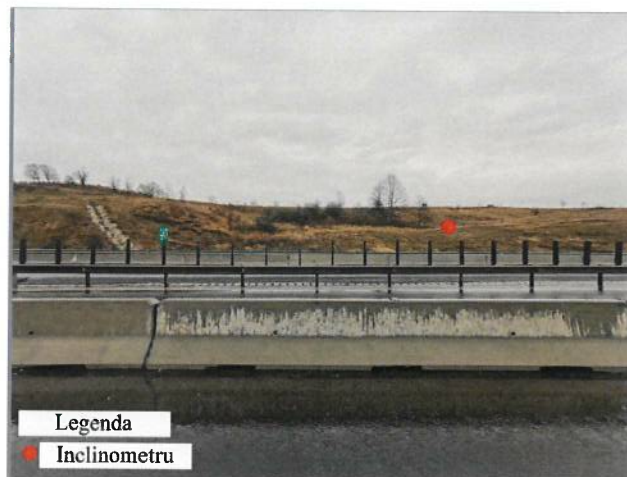
14.2. În zona km 57+120÷57+160 se observă existența unei fisuri colmatate și prezența unui inclinometru la km 57+150 dreapta executat în cadrul lucrărilor de Expertiză aflate în desfășurare. Se observă pe partea stângă a proiectului că nu sunt asigurate condițiile de scurgere a apelor, fapt care conduce la fenomenul de stagnare / cantonare în șantul autostrăzii cu infiltrare în corpul terasamentului în aceeași secțiune unde se identifică fisura de pe partea dreaptă.

Amonte de zona șantului de gardă dreapta se va instala un inclinometru cu achiziție manuală a datelor.

Se va executa un inclinometru în versantul stâng, în zona expropriată a autostrăzii pentru analizarea potențialului fenomen de instabilitate în secțiune transversală și pentru a surprinde efectul împingerii masivului de pământ asupra terasamentului autostrăzii. Execuția inclinometrului amonte se va efectua după realizarea măsurărilor inclinometrice manuale în inclinometrul existent și analizarea lor.

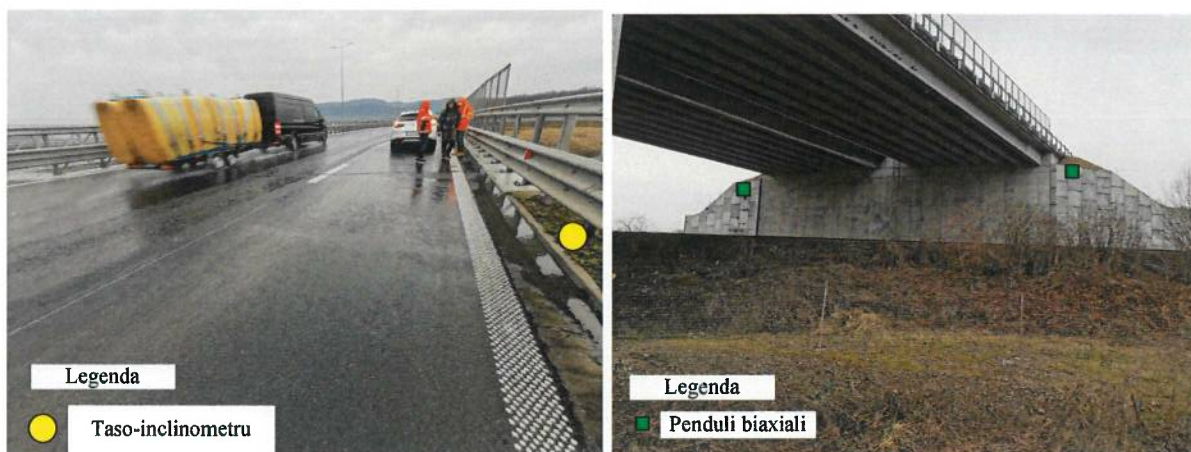
- 14.12. La pasajul de la km 67+066 peste CF se observă fisură în carosabil la contactul rampa culee Lugoj (Dobra), paramentul vertical este vizual deplasat (verticalitate incertă), între plăcile paramentului vertical este local prezentă vegetație. Se vor instala tiltmetre (penduli biaxiali) pe paramentul zidului modular pentru verificarea verticalității și evoluția acesteia și traductori de deformație 2D/3D (deformetre) pentru culeea dinspre Dobra. În acostamentul rampei se va executa un tasometru și un inclinometru cu achiziție și transmisie automată a datelor care să urmărească comportarea rambleului din punct de vedere al tasărilor și deformațiilor laterale. Se poate analiza fezabilitatea instalării unui singur lanț de echipamente de măsură sub forma unui taso-inclinometru pentru a fi executat un singur foraj în acest scop.

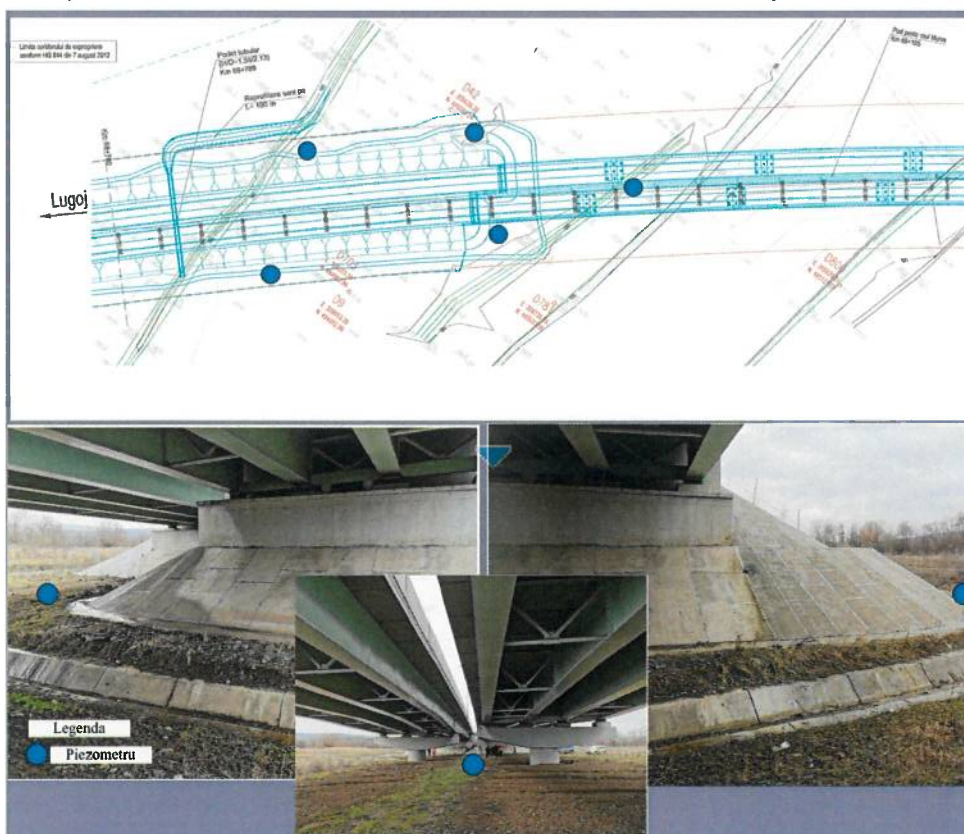
14.13. Podul de la km 69+105 din zona inundabilă a Mureșului, culeea dinspre Dobra posibil amplasată pe teren compresibil. Se vor instala piezometre care vor asigura urmărirea evoluției presiunii apei în pori, cu achiziție și transmisie automată a datelor. Cele cinci piezometre vor monitoriza creșterea presiunii apei în pori pe măsura creșterii nivelului apei și ciclurile de submersie ale terenului de fundare al rampei.

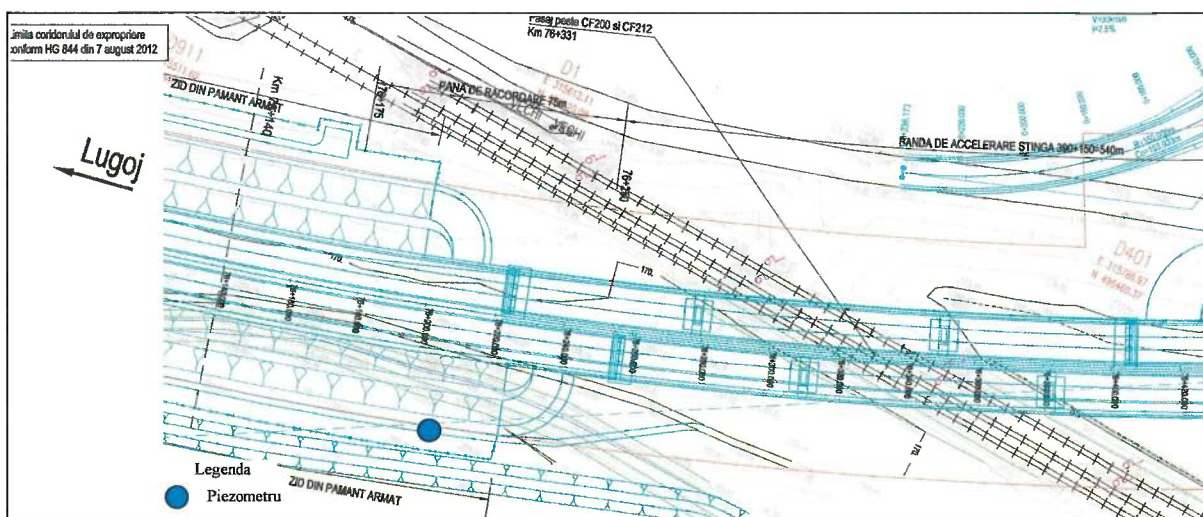
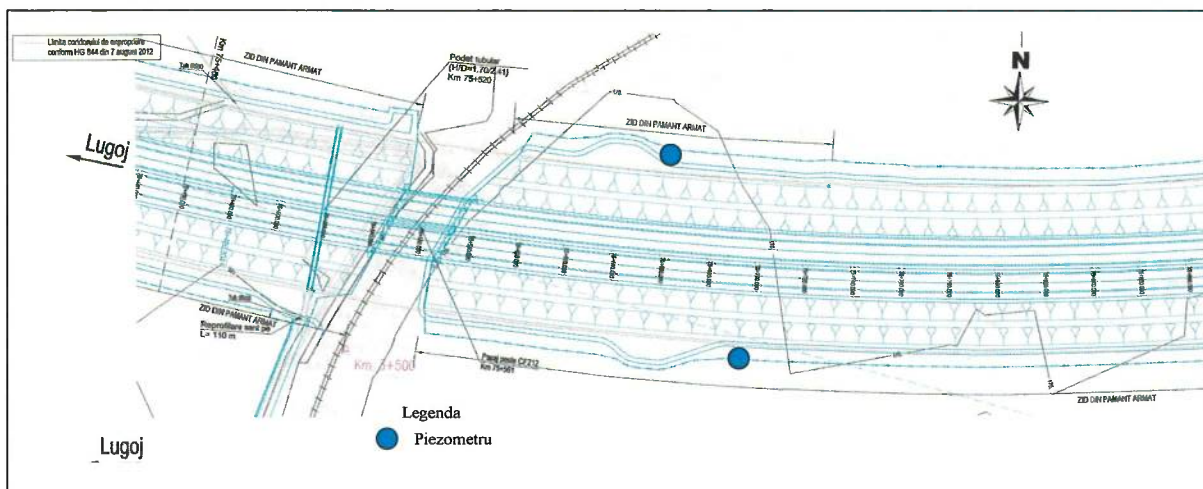
14.16. În zona pasajului de la km 75+561 cu extindere spre pasaj peste CF de la km 76+331, în corpul structurii de pământ armat se observă caverne iar apa staționează la baza rambleului. Se vor instala piezometre pentru urmărirea variației nivelului piezometric și a presiunii apei în pori. Se va analiza posibilitatea executării inclinometrelor de la pozițiile 75+500, 75+640, 76+180 și 76+480 așa cum au fost stabilite prin Raportul Preliminar al Expertizei Af, în acostamentul stâng și drept al autostrăzii.

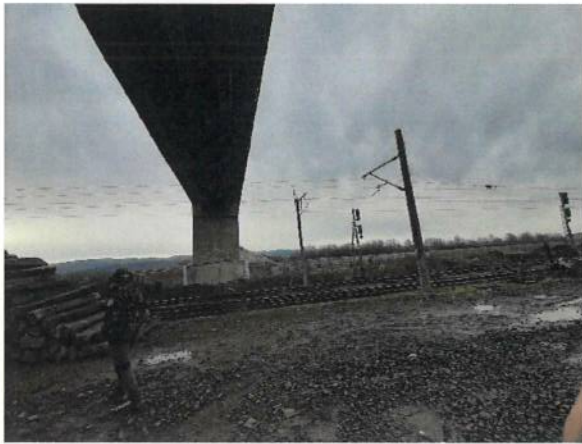
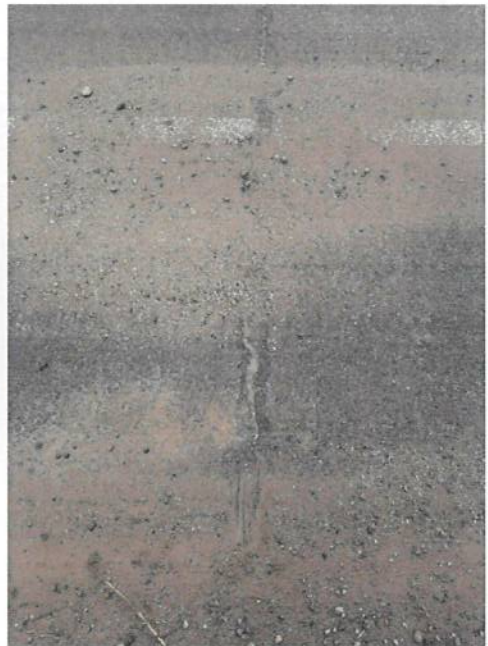
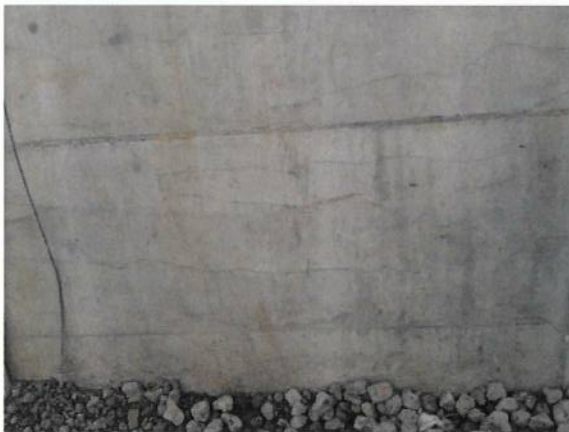
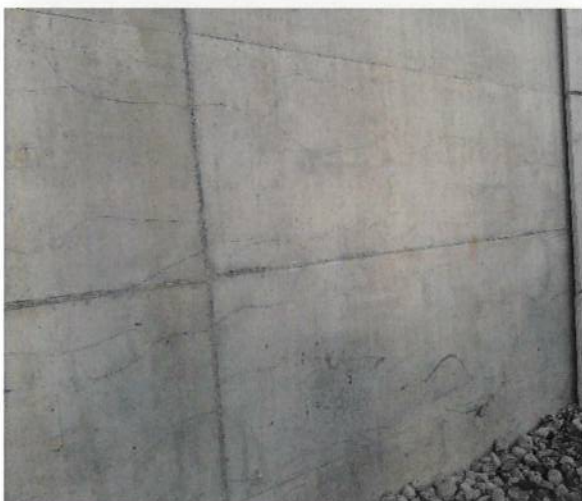
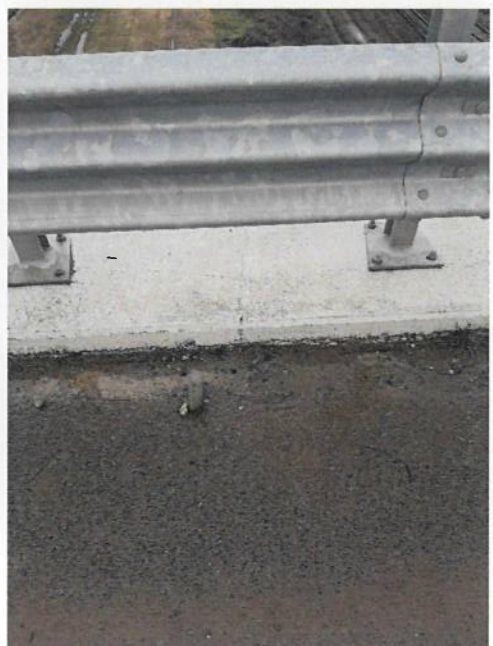
**15.14. Zona km 73+574**

14.15. Pasaj peste autostrada la km 73+574 se observă vizual fisuri orizontale la ambele culei și tasări ale rampelor de acces pe pasaj în zona de racordare cu structura.
