**Referitor la :** Achiziția directă având ca obiect Elaborare documentații tehnico-economice în faza DALI + PT și asigurare asistență tehnică pentru obiectivul „Pod pe DN 58 km 57+489 peste valea Șareneac la Carașova”

**POD PE DN 58 LA KM 57+489, PESTE  
VALEA SARENEAC, JUDETUL CARAS-SEVERIN**

## **EXPERTIZĂ TEHNICĂ**

**Expertiza Tehnica nr: 77/09.2021**

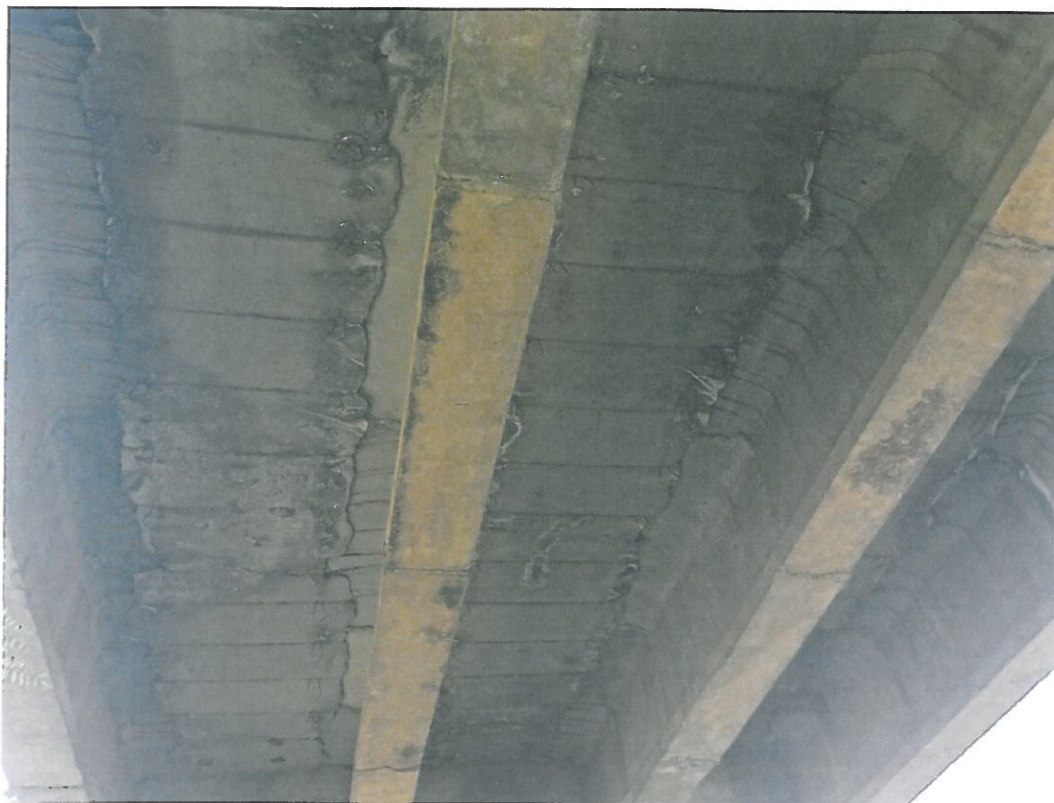
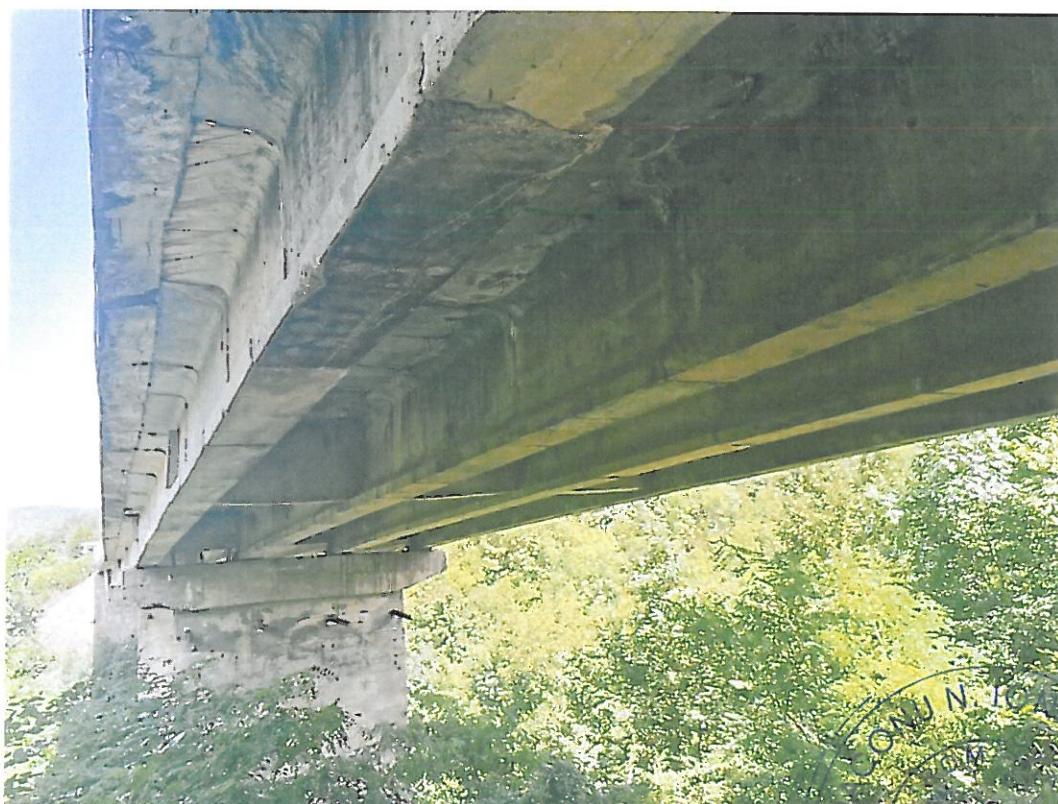
Grinzile prezintă defecte si degradari precum:

- defecte de suprafata ale fetei vazute (culoare neuniforma, pete negre, impuritati);
- fisuri din contractie (neorientate, scurte, superficiale);
- lipsa protectiei anticorozive;

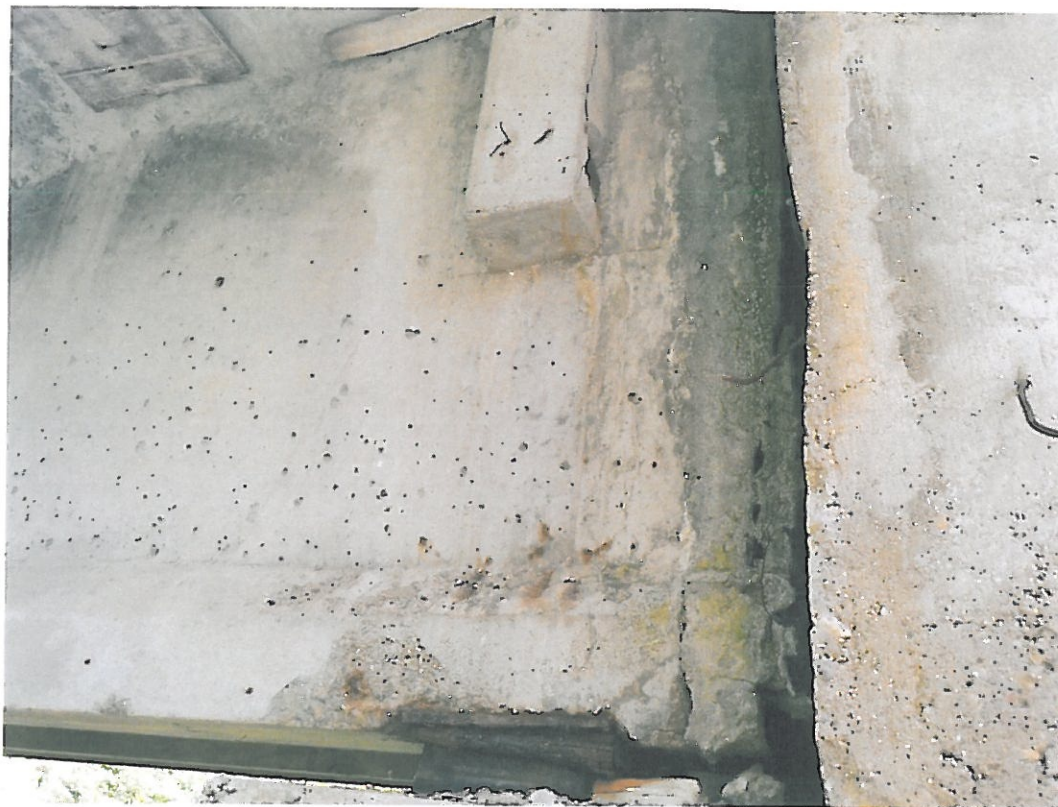
- infiltratii, eflorescente si carbonatari puternice pe zonele de capat;
- fisuri mai mari de 0,2 mm pe zonele de reazem;
- armaturi fara strat de acoperire si ruginite pe zonele de capat.

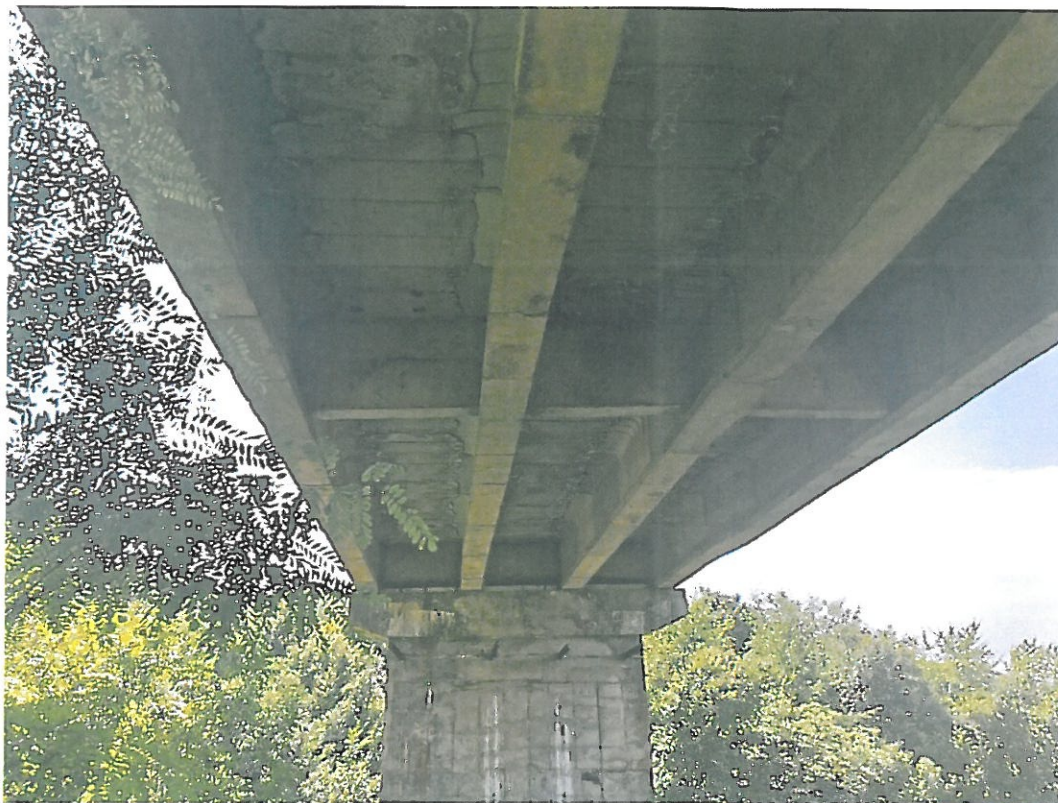
Antretoazele prezintă următoarele defecte și degradări:

- defecte de suprafață ale feței văzute (culoare neuniformă, pete negre, impurități, pete de rugina, imperfecțiuni geometrice);
- fisuri din contracție (neorientate, scurte, superficiale);
- infiltratii, eflorescente, carbonatari;
- lipsa protecției anticorozive;
- prezenta unor zone pe suprafața elementului în care agregatele nu sunt înglobate în pasta de ciment, zone cu beton segregat.

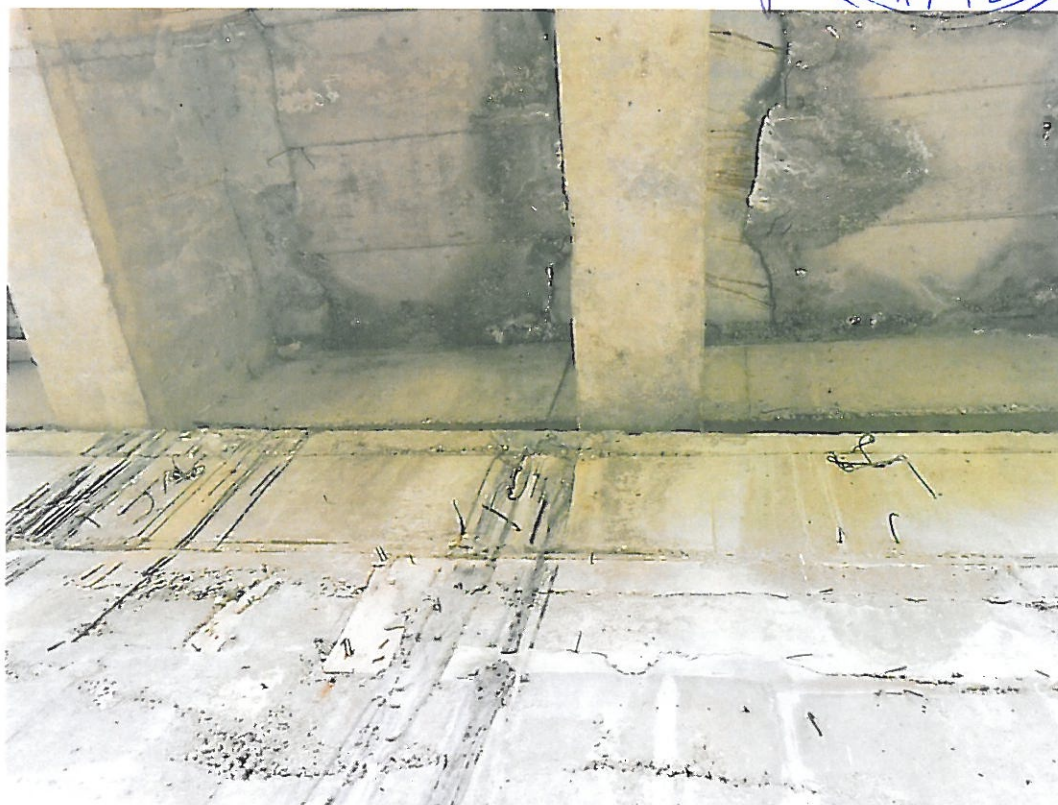
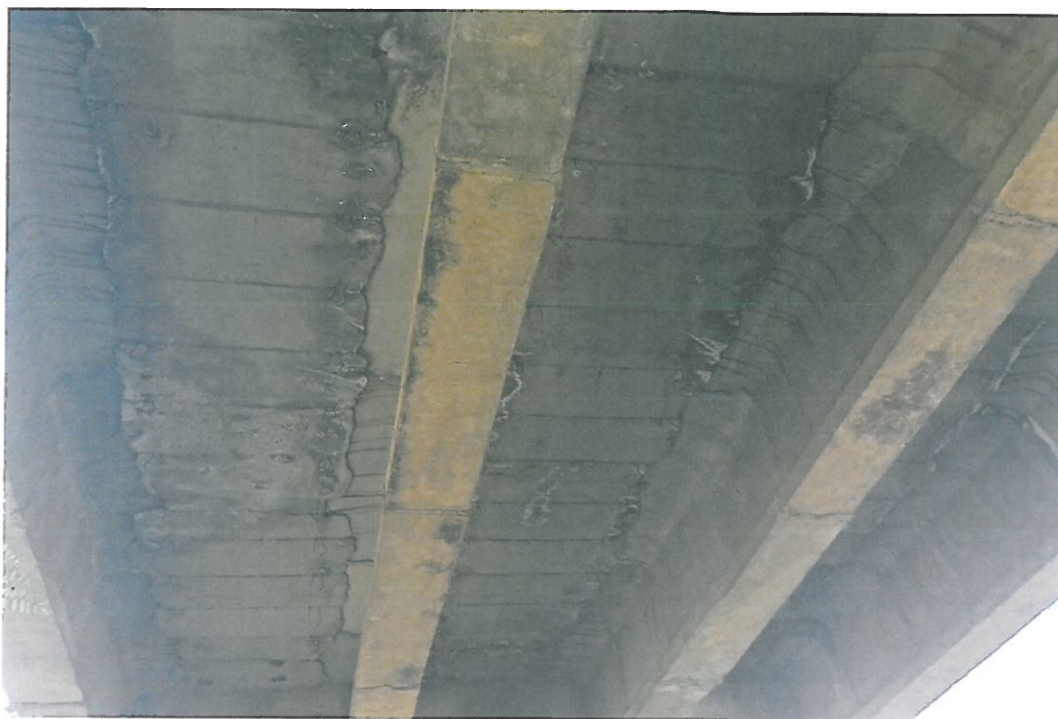
Placile monolite dintre grinzi si consolele de trotuar prezinta urmatoarele defecte si degradari:

- defecte de suprafata ale fetei vazute (culoare neuniforma, pete negre, impuritati, pete de rugina, imperfectiuni geometrice);
- fisuri din contractie (neorientate, scurte, superficiale);
- infiltratii, eflorescente, carbonatari, aparitia de stalactite;
- lipsa protectiei anticorozive;

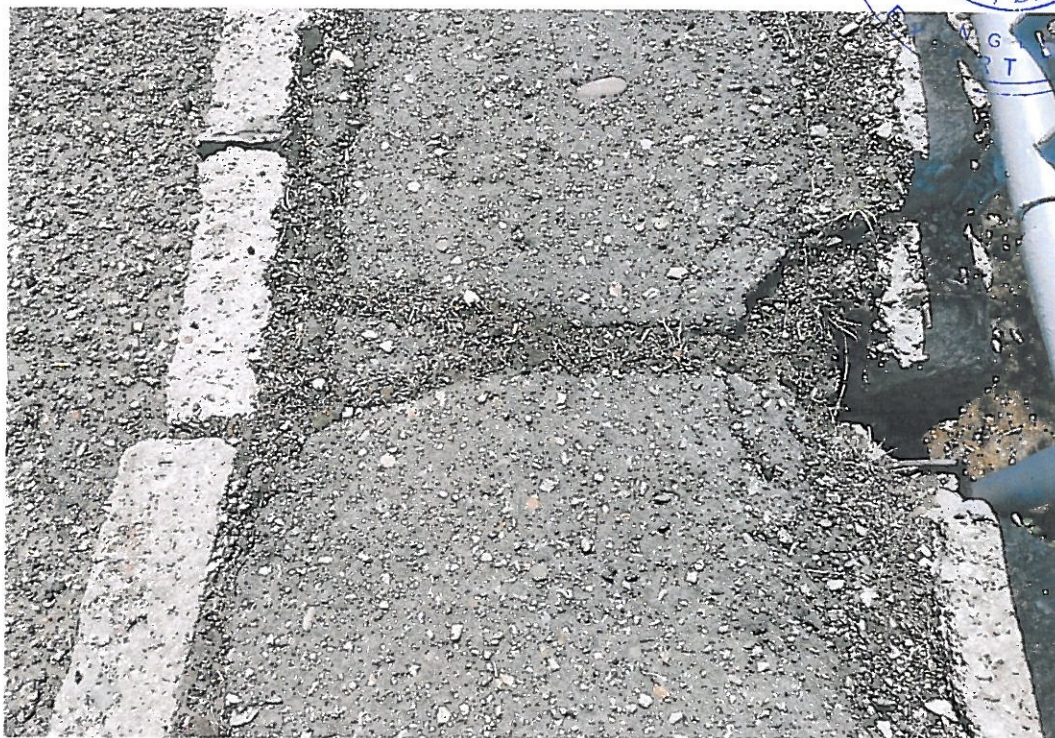
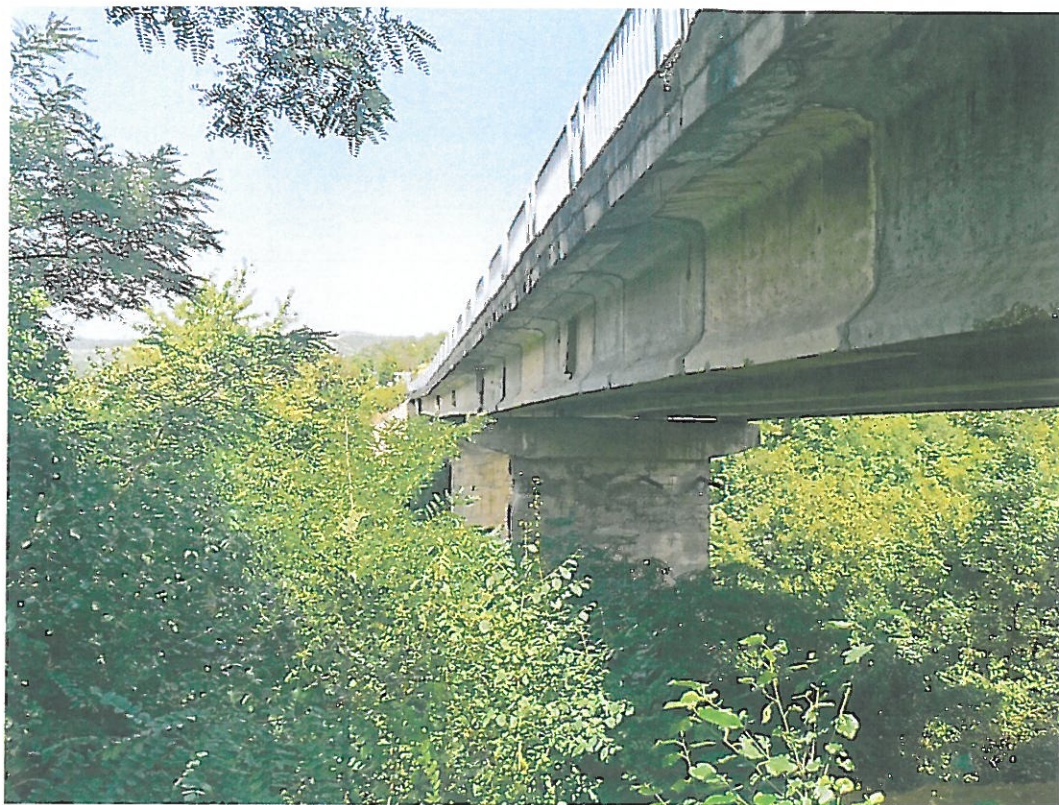
Lisele de parapete prezinta urmatoarele defecte si degradari:

- defecte de suprafata ale fetei vazute (culoare neuniforma, pete negre, impuritati, pete de rugina, imperfectiuni geometrice);
- fisuri din contractie (neorientate, scurte, superficiale);
- infiltratii, eflorescente, carbonatari, aparitia de stalactite;
- armaturi fara strat de acoperire si ruginite;
- beton deradat prin coroziune cu reducerea sectiunii elementului;
- lipsa protectiei anticorozive;

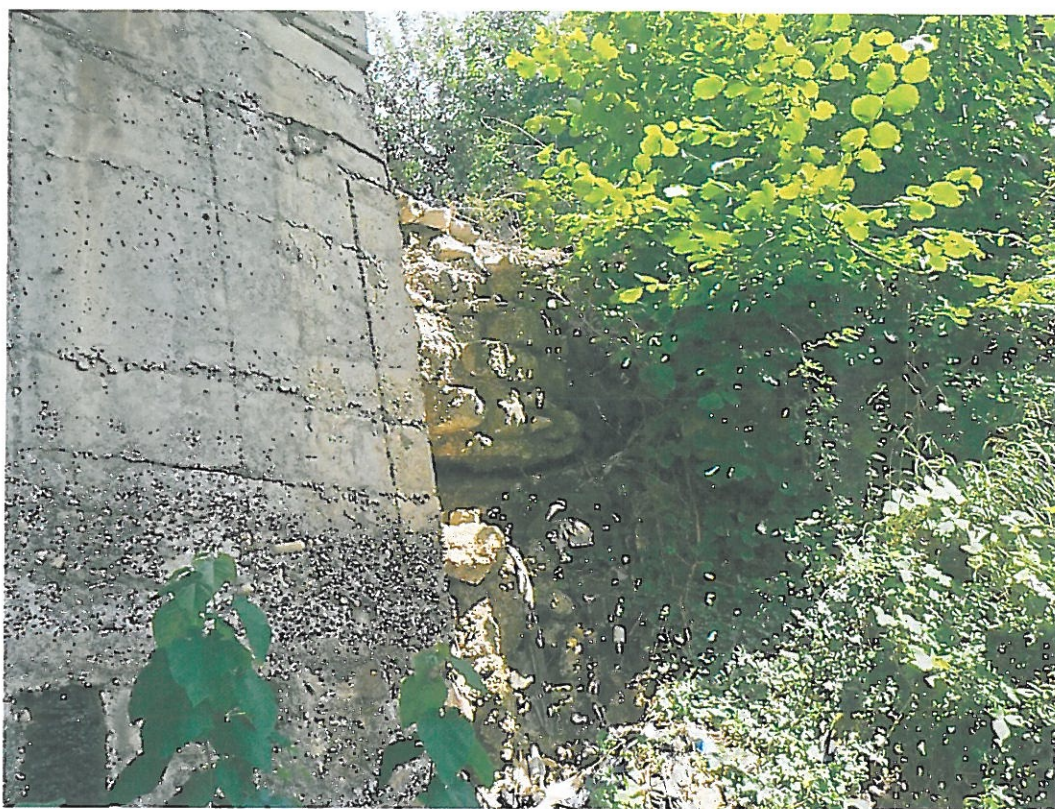
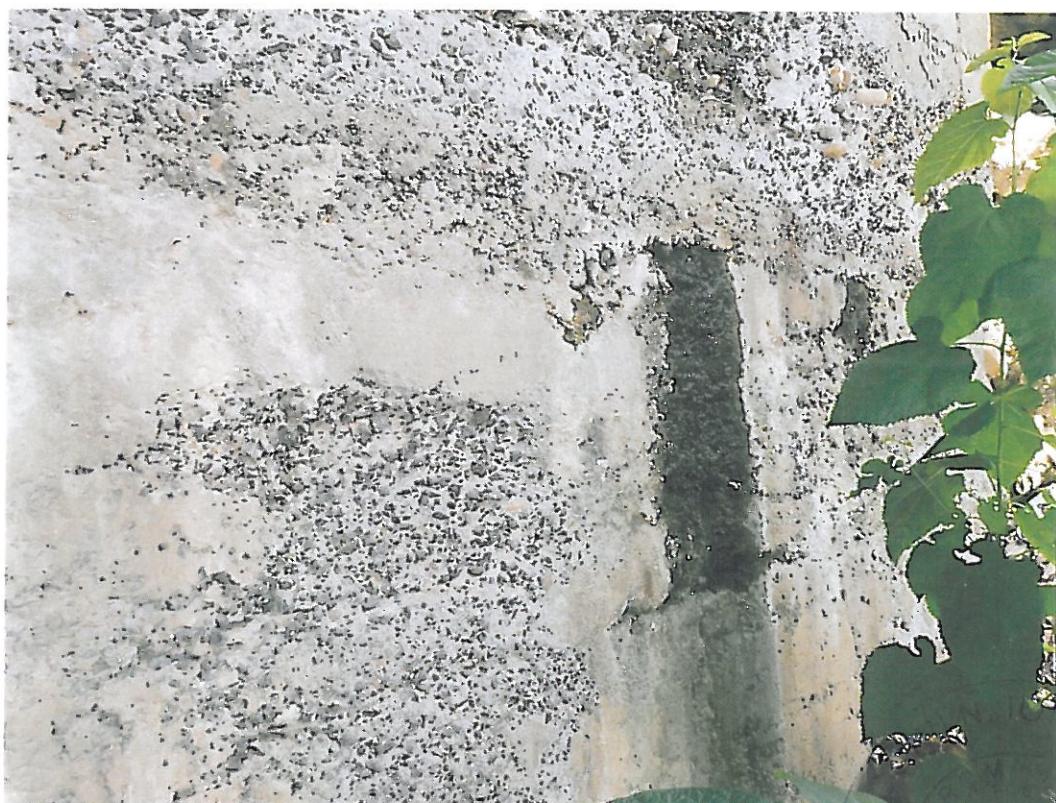
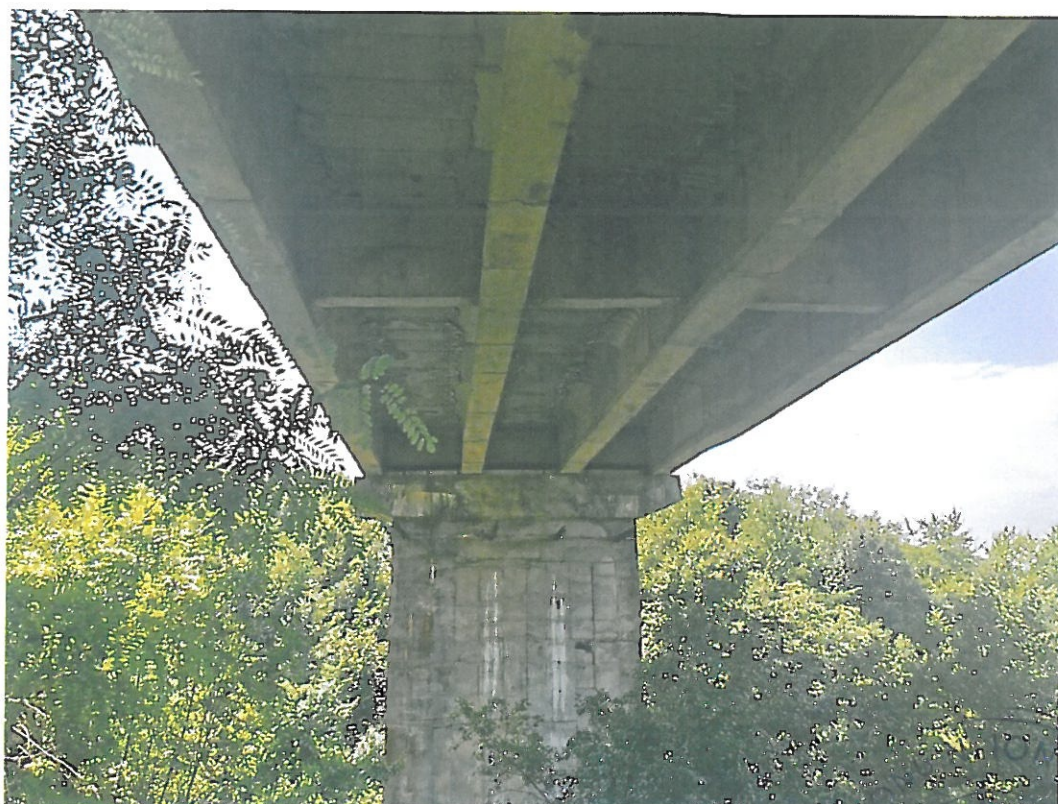
Elevatiile pilor și culeelor prezintă defecte și degradări precum:

- defecte de suprafață ale feței văzute (culoare neuniformă, pete negre, impurități, pete de rugina, aspect prafuit, imperfecțiuni geometrice, aspect macroporos, agregate la suprafață)
- fisuri din contracție (neorientate, scurte, superficiale);
- infiltrații, eflorescențe puternice;
- carbonatari;

- realizarea de injectii cu rasini epoxidice la fisurile elevatiilor culeelor si pilelor;
- reparatii cu mortare speciale pe zonele cu defecte la elevatiile pilelor;

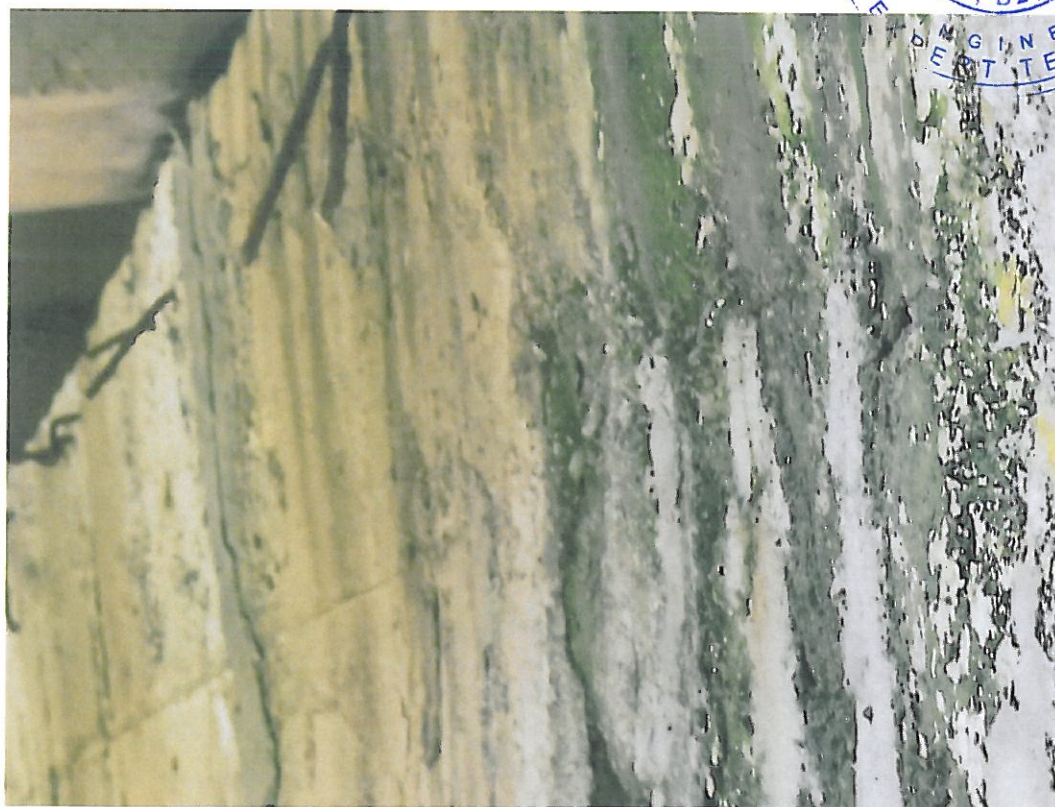
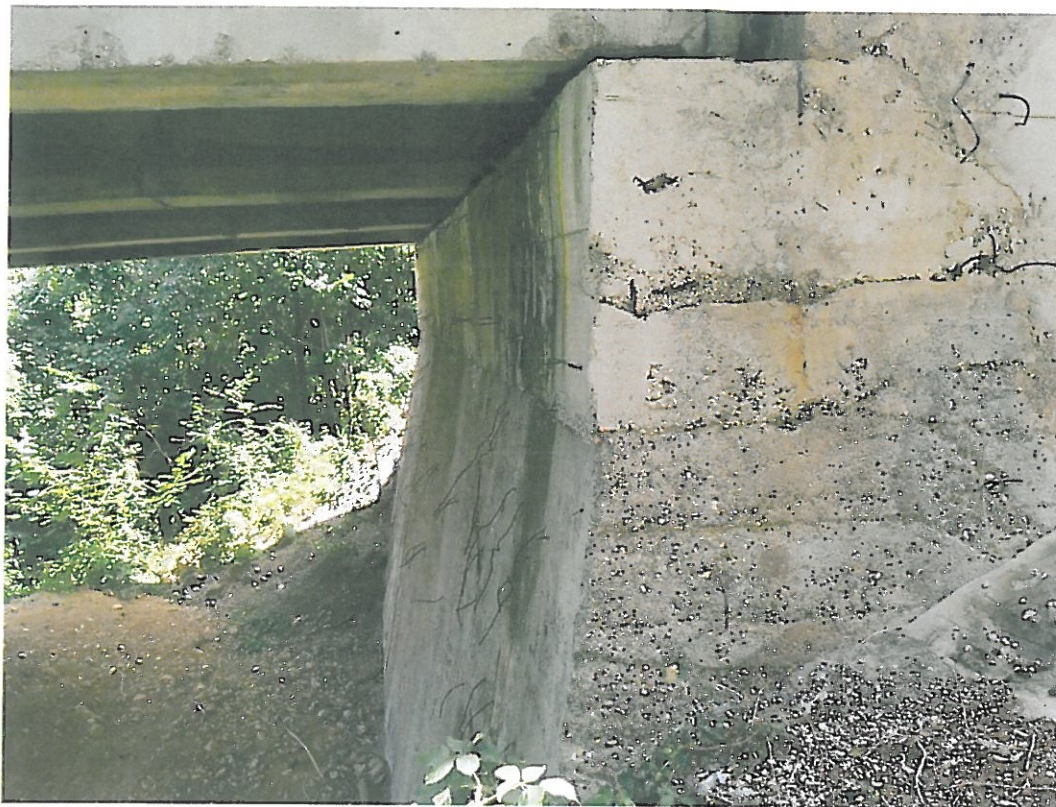
- armături fara strat de acoperire la elevatiile culeelor;
- beton deradat prin coroziune cu reducerea sectiunii elementului la elevatiile culeelor

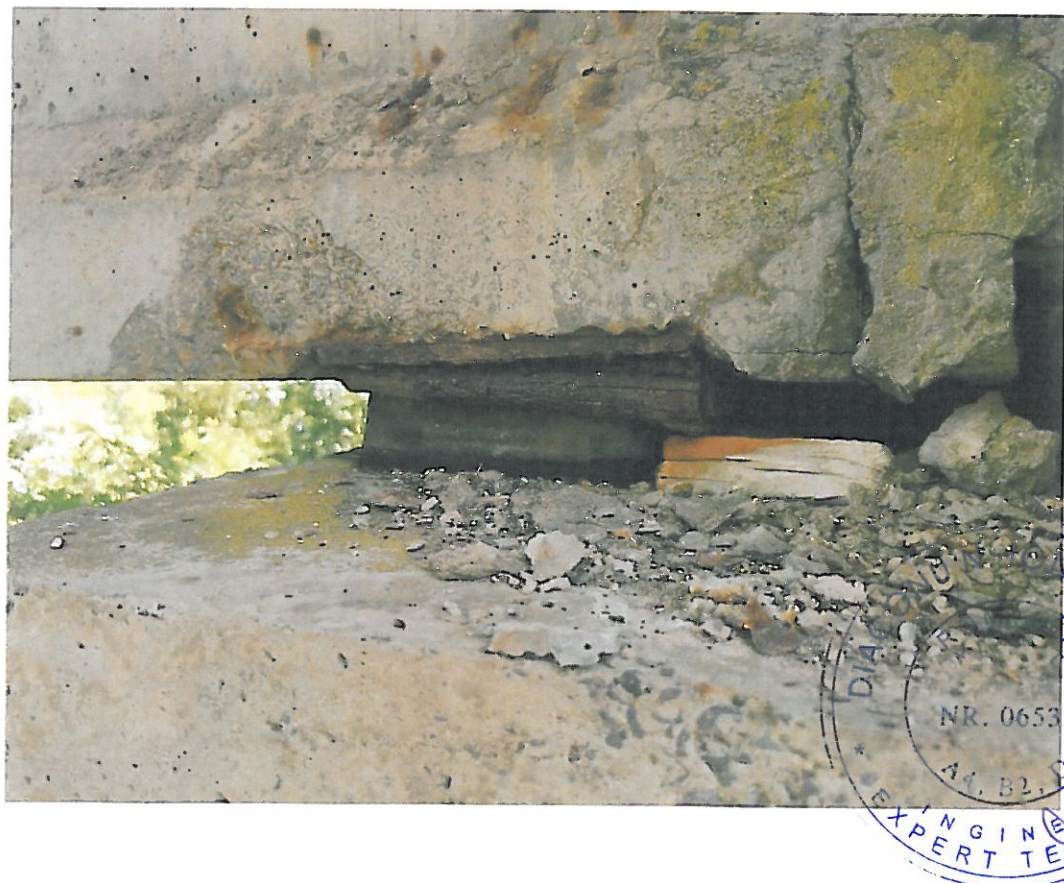
Grinzile reazema pe banchetele de rezemare ale infrastructurilor prin intermediul unor aparate de reazem din neopren, care in prezent sunt inglobate in praf si murdarie si au placutele metalice ruginite.

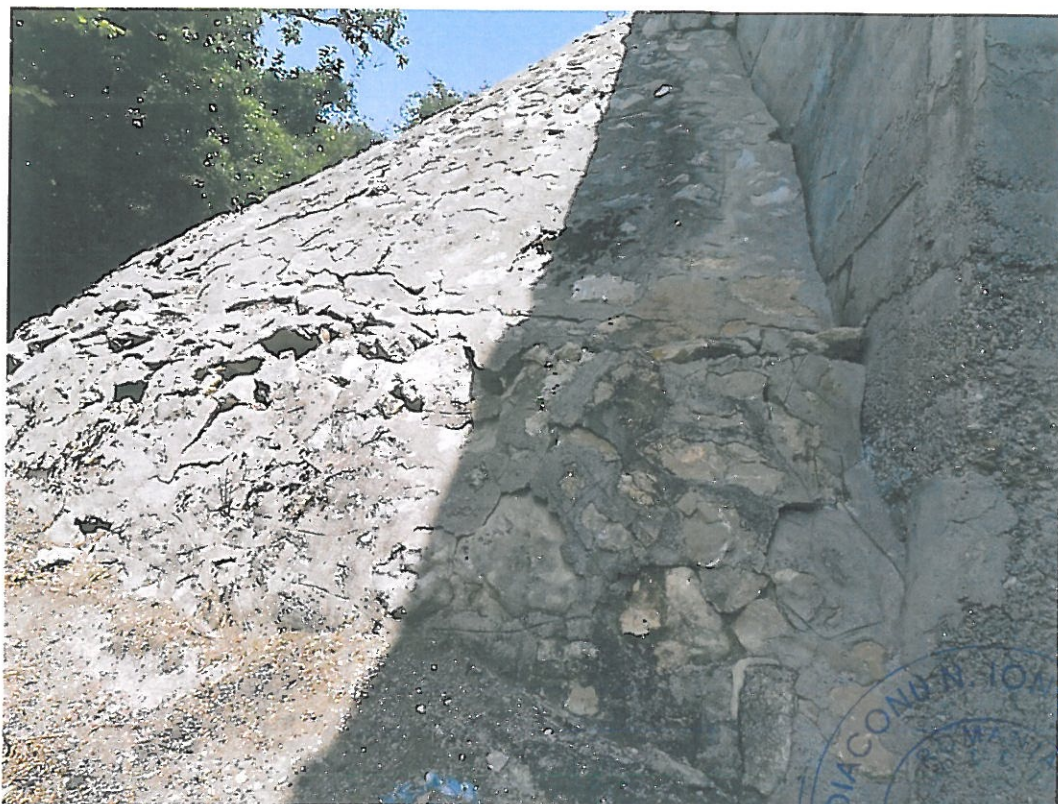
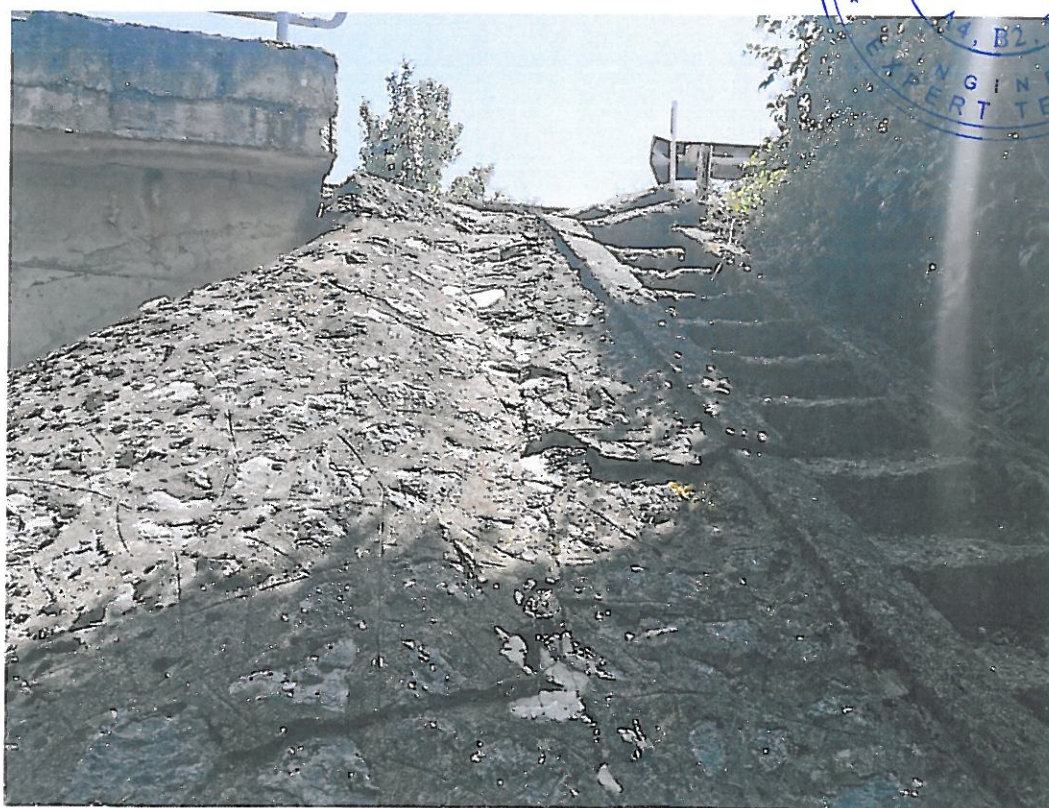
Se constata prezenta vegetatiei pe elemente si zone cu deradari la pereul din piatra.

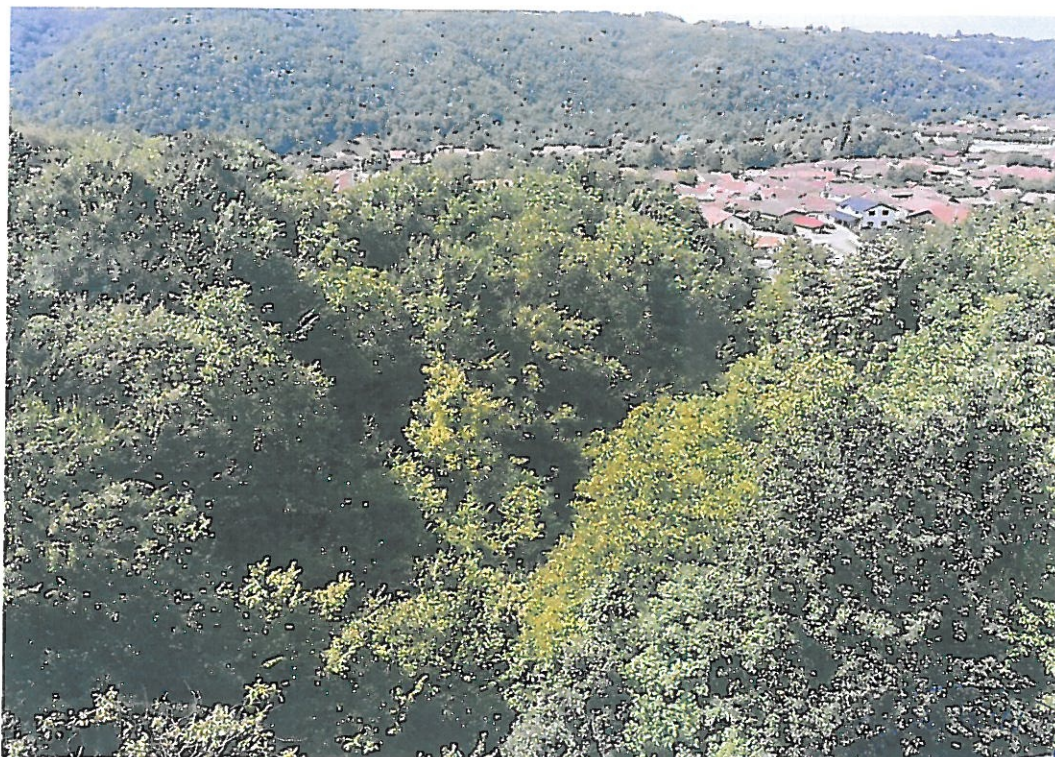
Albia Văii Saraneac este neamenajată și conturată în zona podului. Se constată vegetație abundentă crescută în albie și pe maluri.

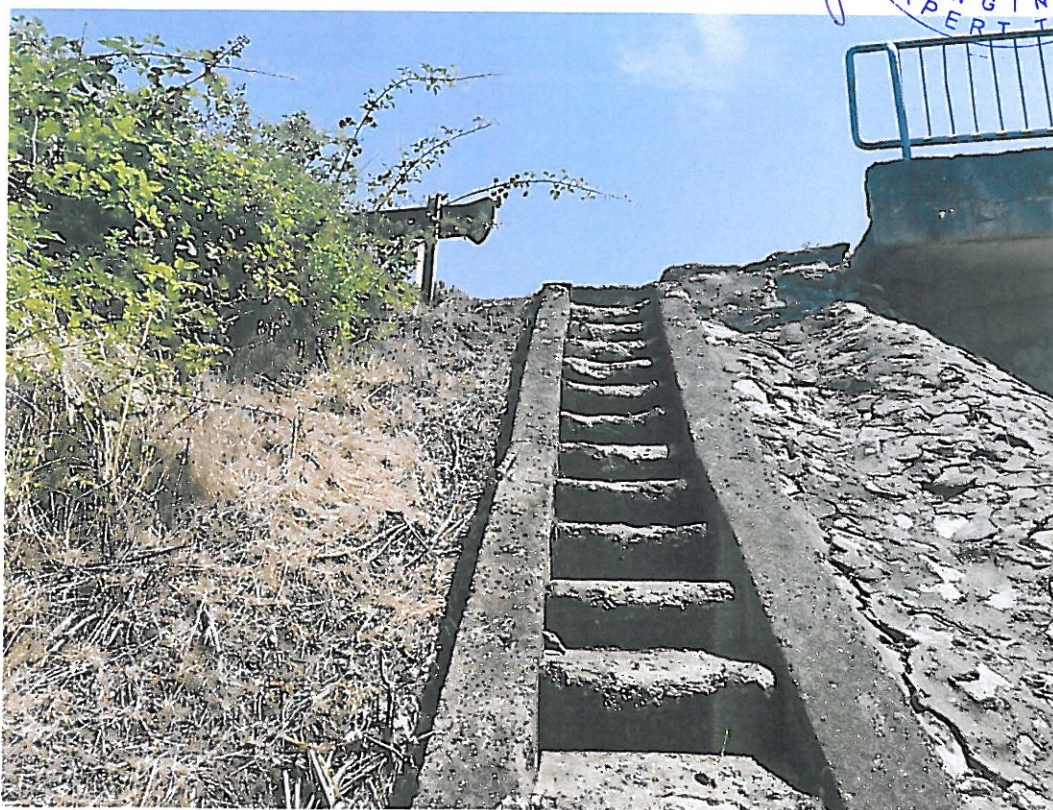
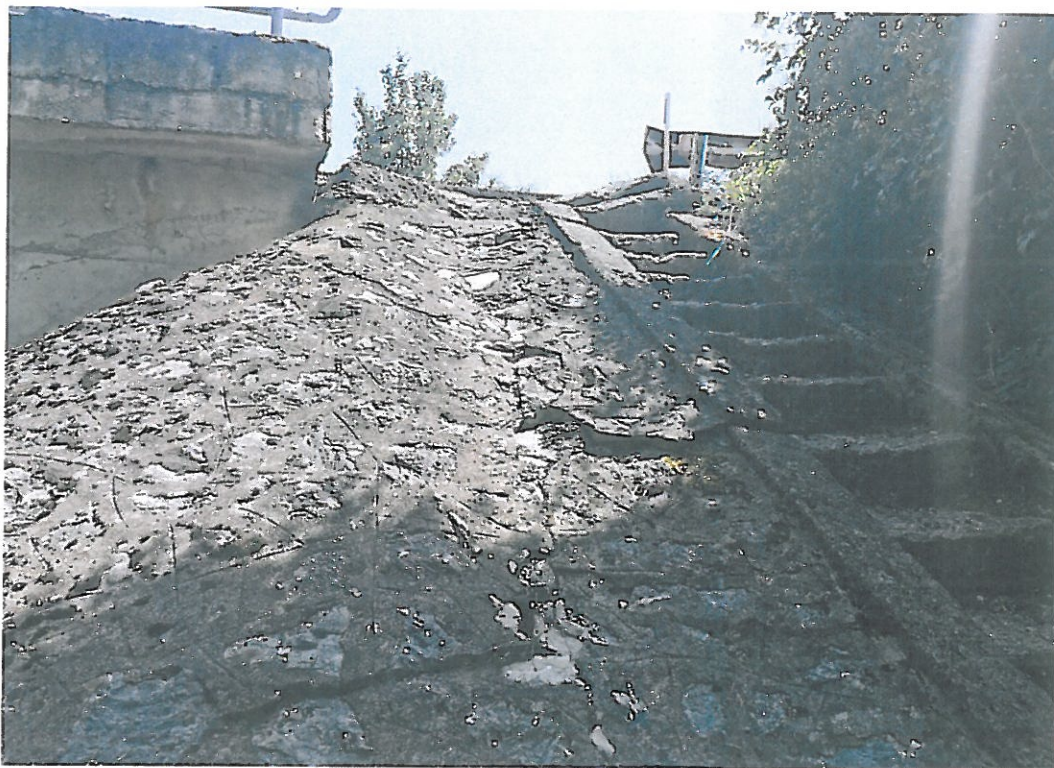
Rampele de acces la pod au o lățime a părții carosabile de cca. 7,00 m și două acostamente de câte 1,00 m fiecare. Rampele au partea carosabilă realizată din îmbrăcăminte asfaltică, care prezintă denivelări și fisuri.

Se constată degradarea scarilor și a căsiurilor și accesul dificil al pietonilor pe trotuare.

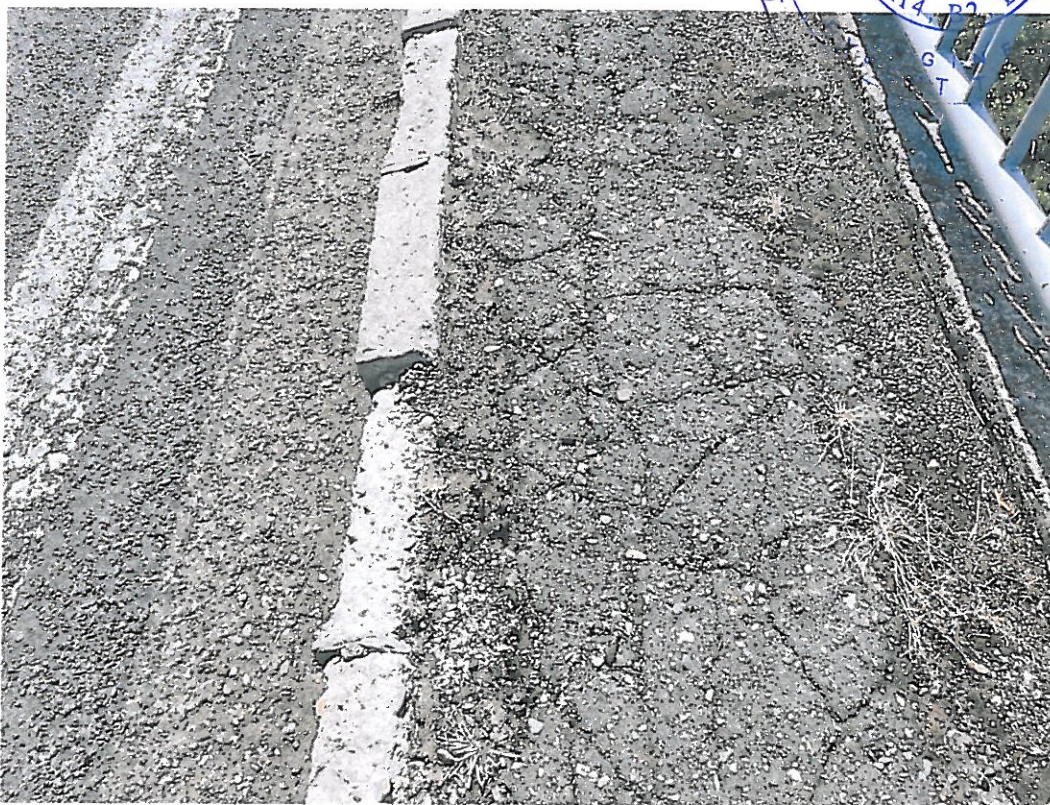
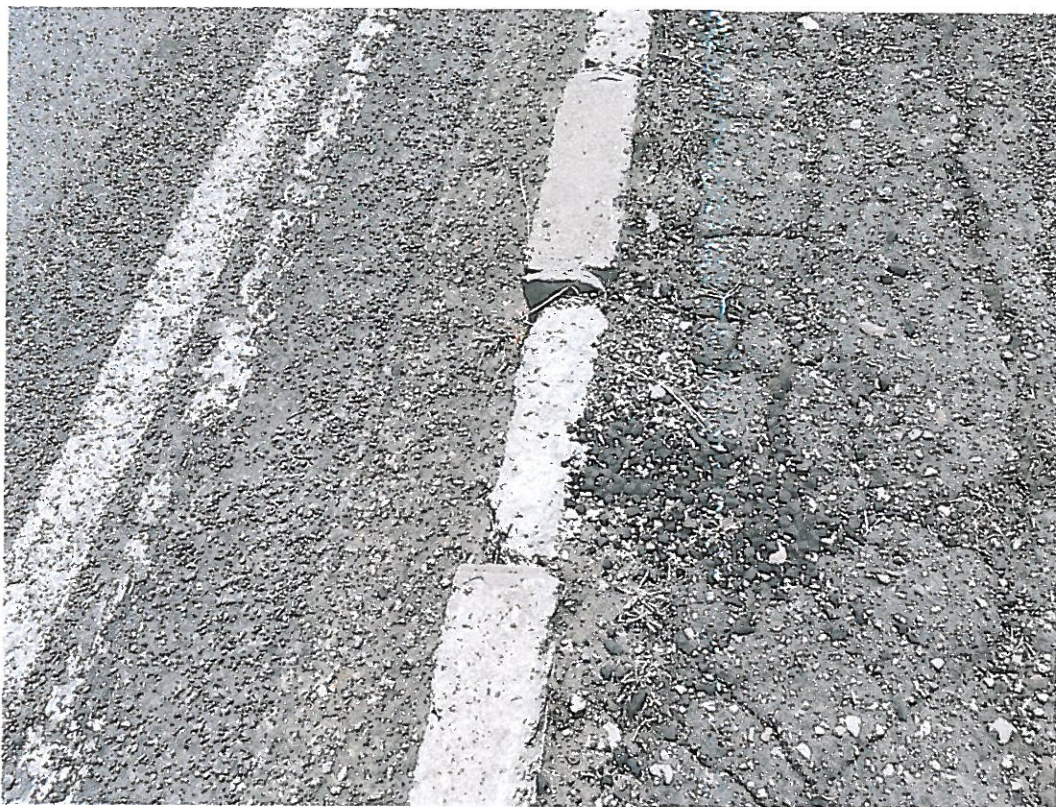
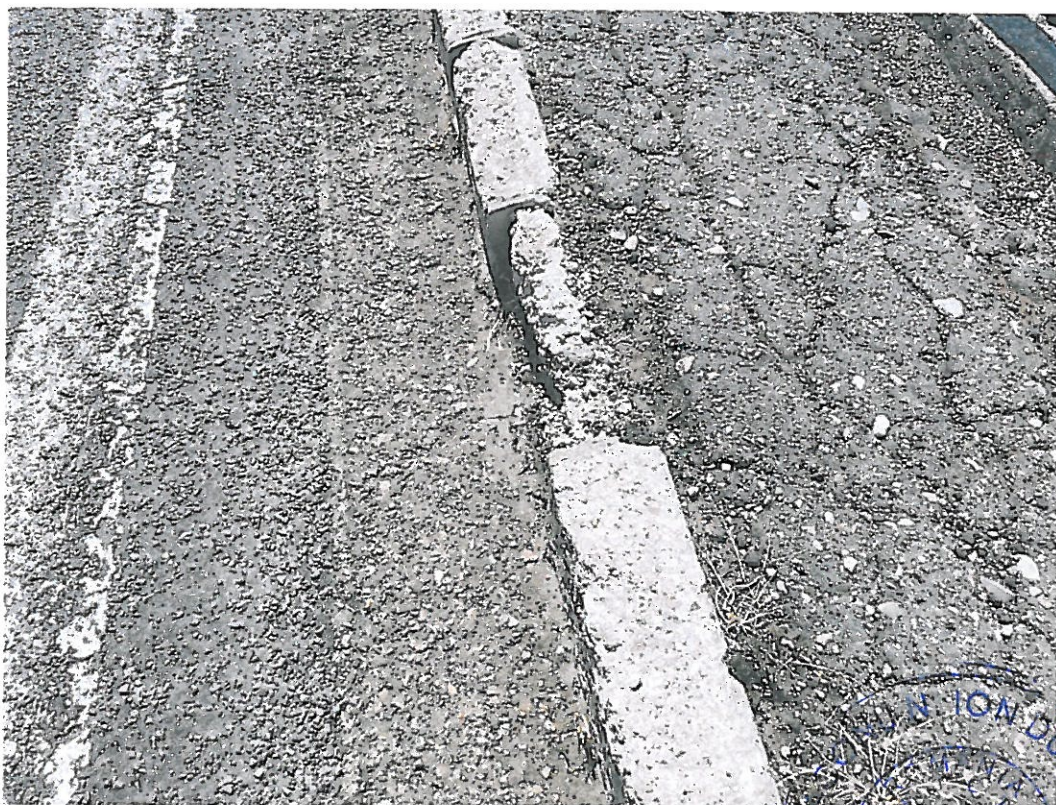
Calea pe pod prezintă denivelări și fisuri, iar pe trotuare prezintă denivelări, fisuri și crăpături inclusiv în zona rosturilor de dilatație. Se constată degradarea pe zone mari a bordurilor.

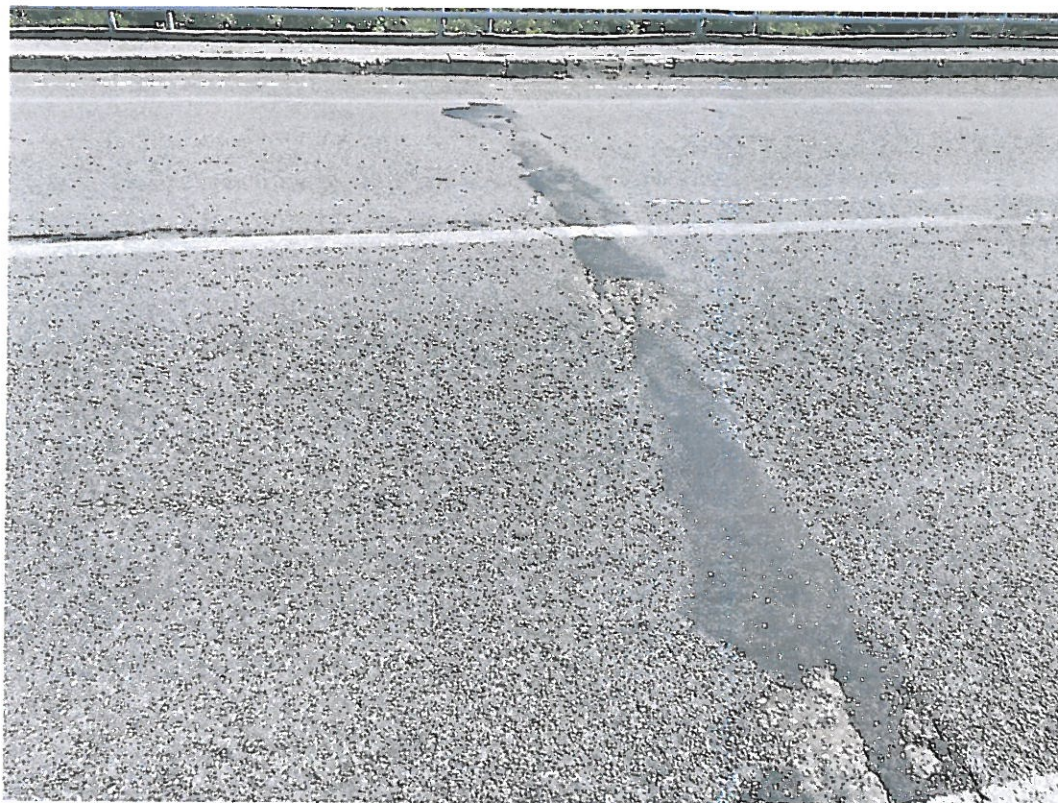
Dispozitivele de acoperire a rosturilor de dilatație lipsesc, rosturile fiind blocate la nivelul caii.

- asternerea straturilor caii pe pod si pe trotuare conform normelor in vigoare;
- montarea de dispozitive de acoperire a rosturilor de dilatatie noi pe culee ce vor fi de tip etans cu caracteristicile de dilatatie (suflu) a grinzilor;

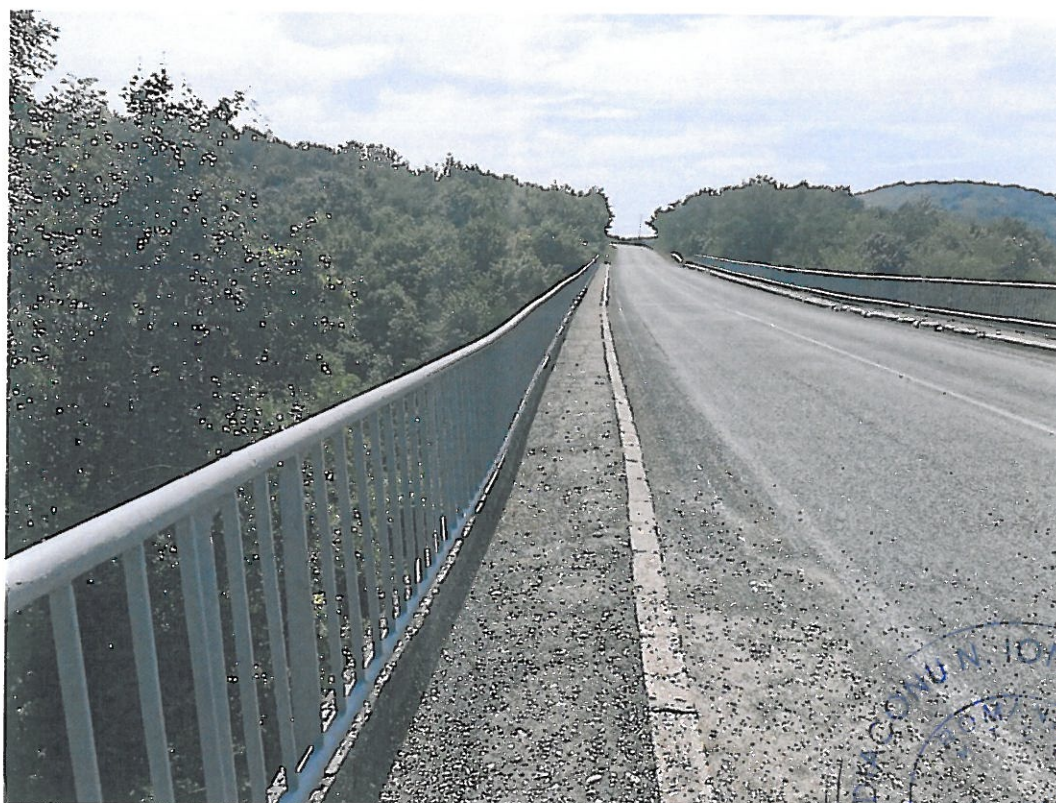
Parapetul pietonal metalic, realizat din stalpi și mană curentă din teavă rotundă prezintă o geometrie generală necorespunzătoare în plan vertical și orizontal.

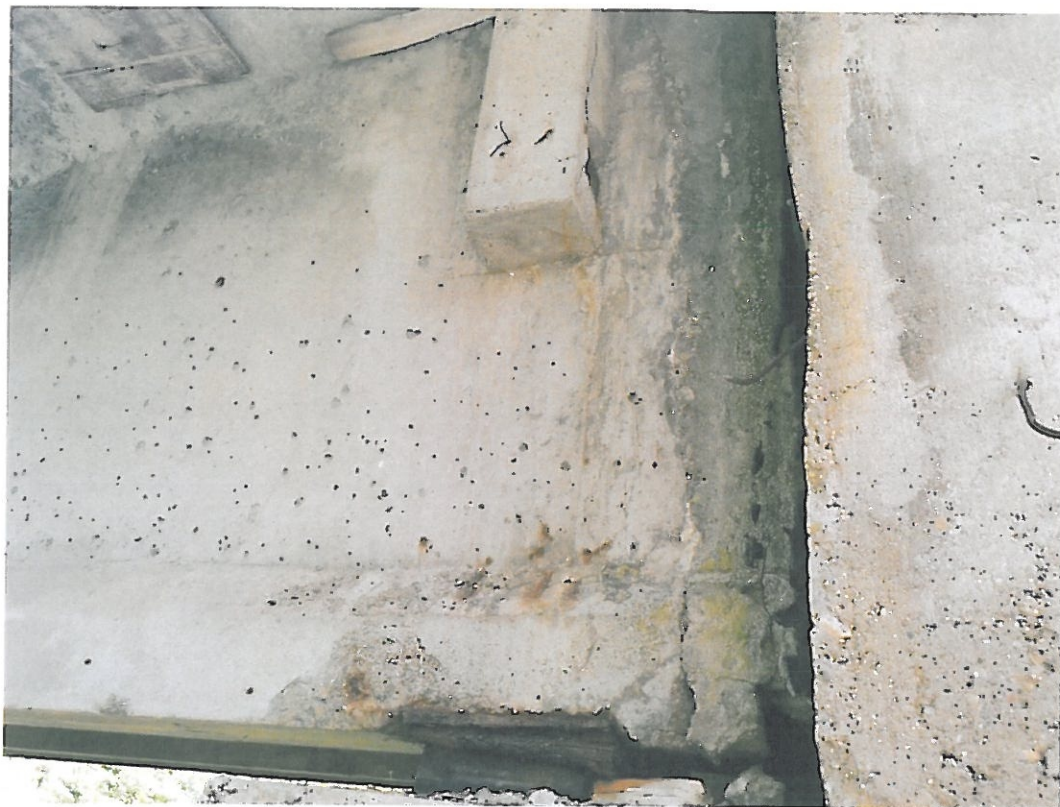
Neetansarea corespunzătoare între elementele structurii precum și lipsa dispozitivelor de acoperire a rosturilor au dus la infiltrații puternice și degradarea elementelor structurale de rezistență ale podului.
