Titlul achiziției directe: „Consolidare DN66 km 121+000 – km 124+700 ” – D.A.L.I.

DN66, SECTOR km 121+000 - km 124+700

EXPERTIZĂ TEHNICĂ

Expertiză tehnică pentru DN 66 km 121+000...km 124+700 *Expertiză tehnică nr. 13023*

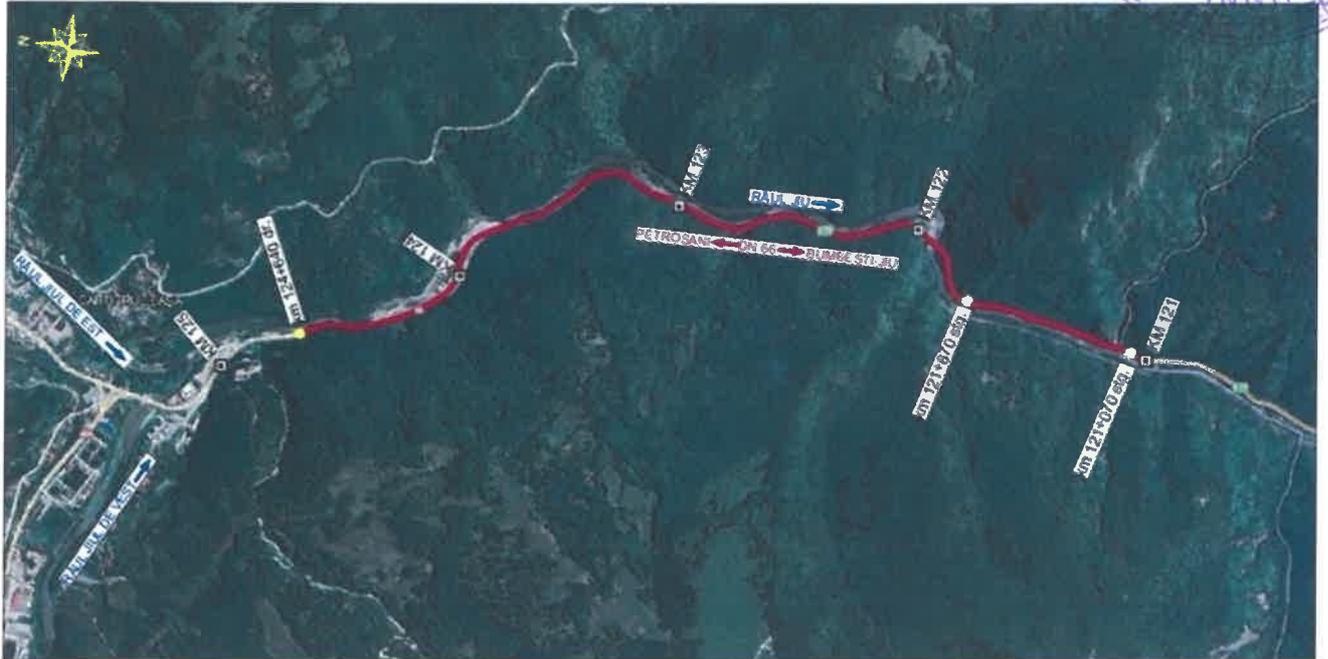
În zona de la km 121+070 stg. malul râului este protejat cu o cămășială din zidărie de piatră. Zidăria de piatră a fost executată de la nivelul normal al cursului apei în sus, ceea ce a permis erodarea terenului aflat sub nivelul apei

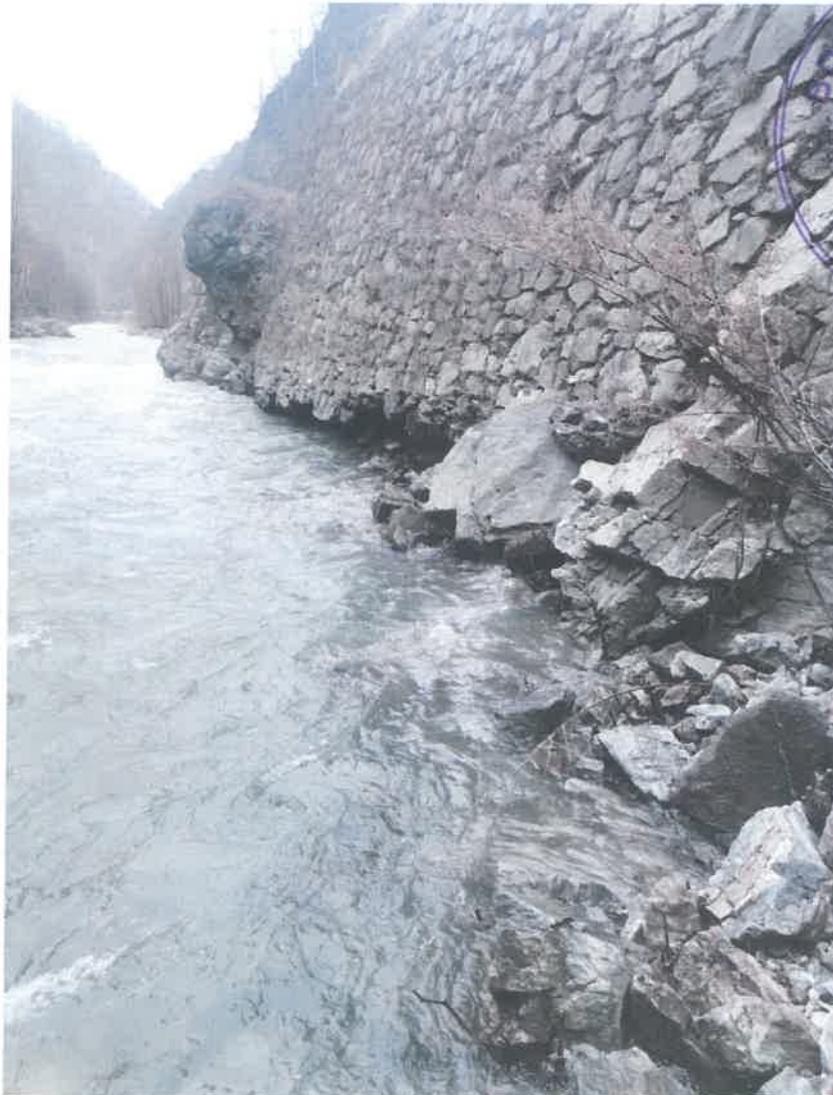
Erodarea zonei s-a produs datorită spălării mortarului de poză de pe fundația din stâncă .

În zona de la km 121+670 stg. s-a produs o sub spălare atât a malului stâng cât și o sub spălare a fundației drumului pe zona benzi de încadrare și a acostamentului.

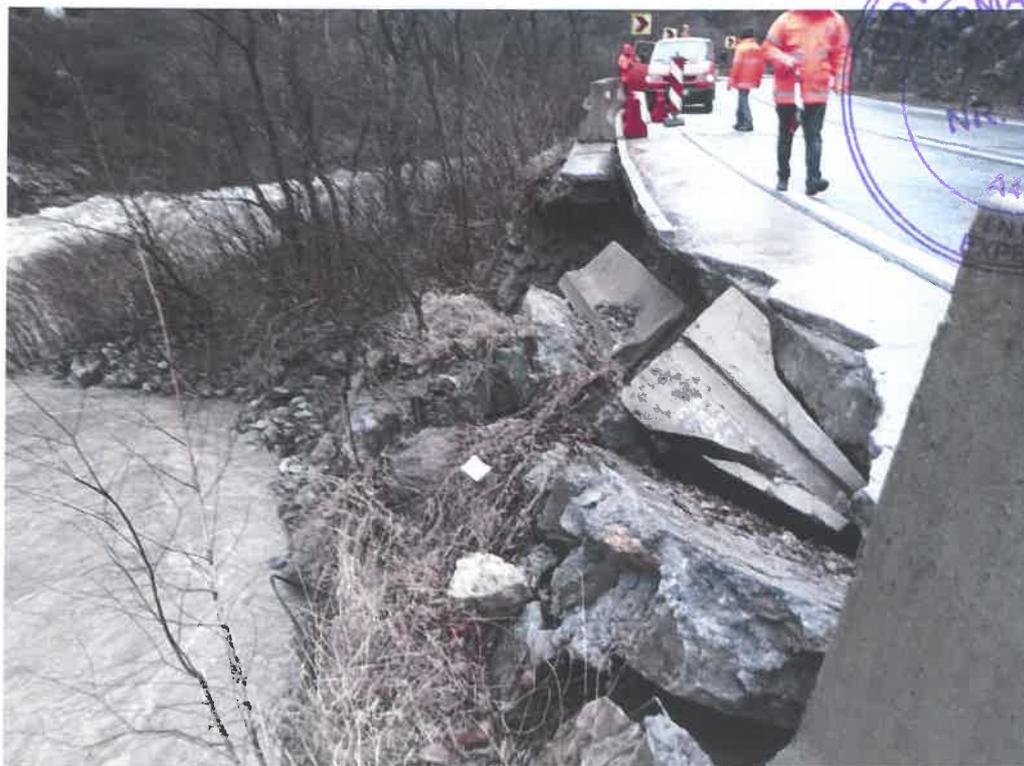
Este zona cea mai puternic afectată și care a necesitat o intervenție rapidă pentru asigurarea fluenței circulației.

De asemenea se remarcă și două zone mai mici afectate din zidul de sprijin existent.

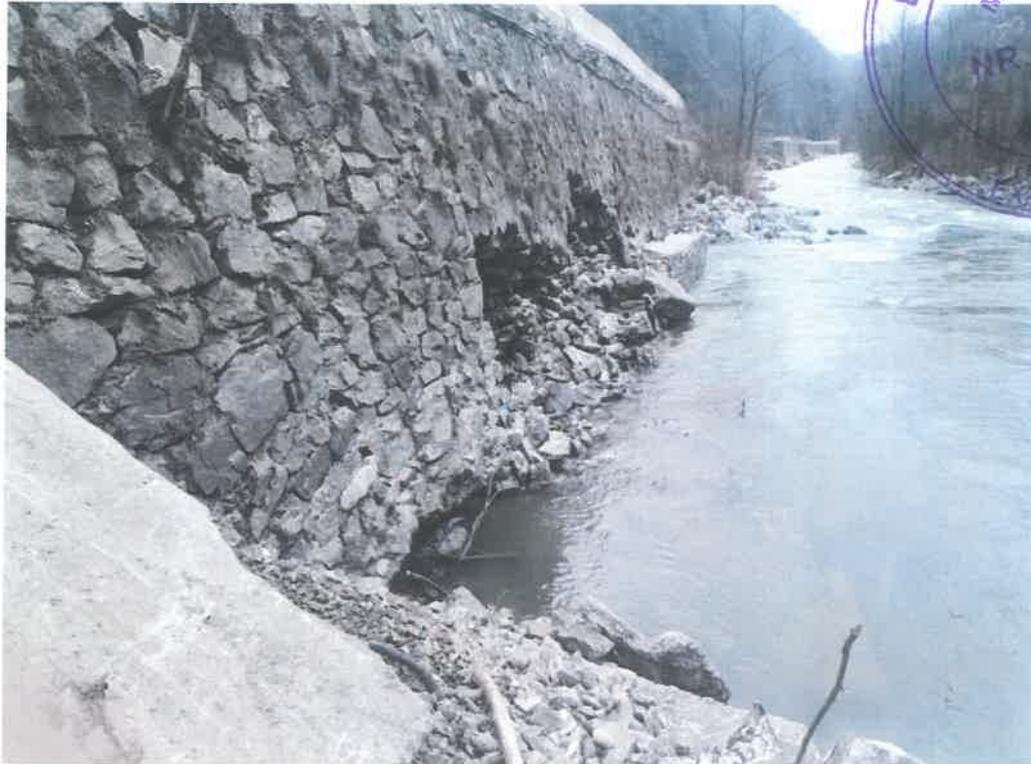
Se remarcă de asemenea că mortarul de legătură de la zidurile de sprijin a pierdut din calitate și are tendința de sfărâmare.

Se observă și distrugerea parapetului de protecție din beton de ciment pe o porțiune de cca 30 m.

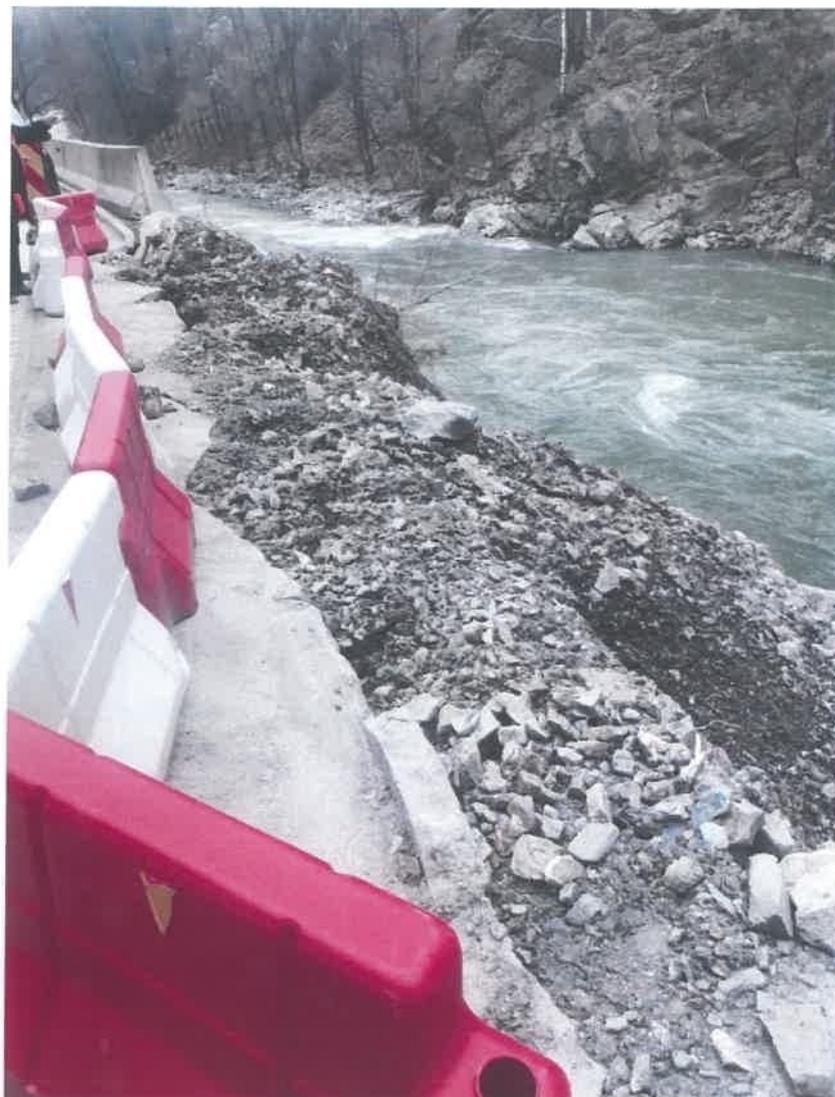
În zona de la km 124+640 dr. s-a produs o eroziune a malului care a antrenat malul Jiului, eroziunea afectând și structura drumului național pe zona acostamentului și a benzi de încadrare.

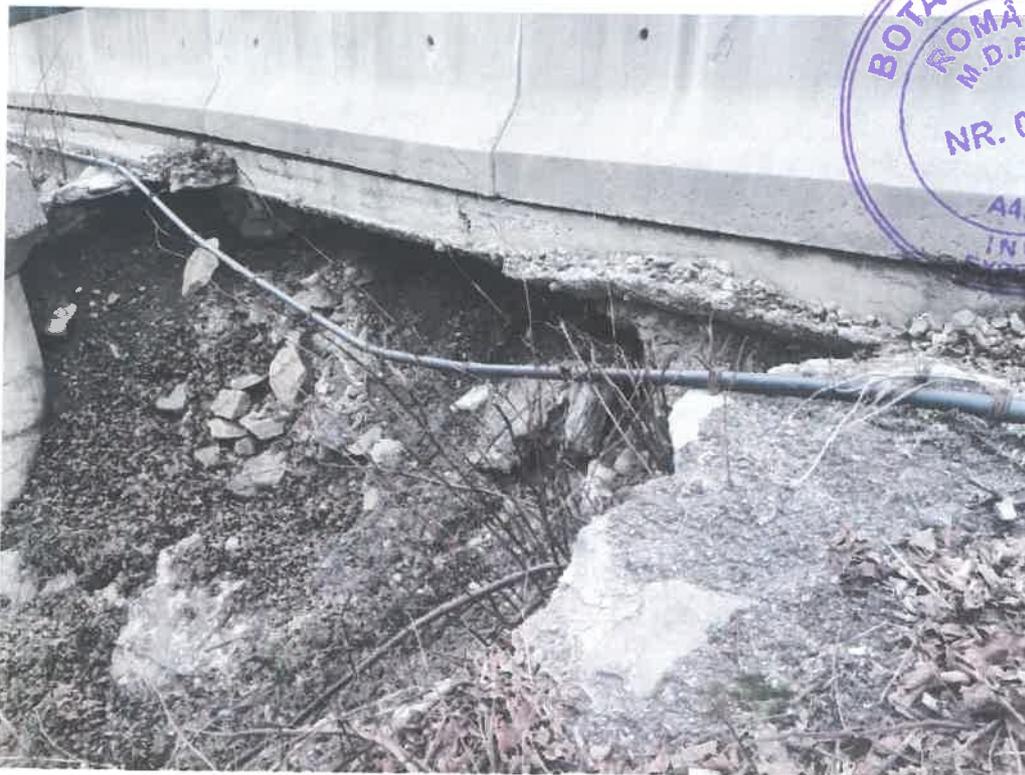
Se remarcă faptul că zidul de sprijin existent are tendința de deplasare și prezintă degradări mari în elevația lui. Se observă de asemenea și tendința de subspălare a acestuia.

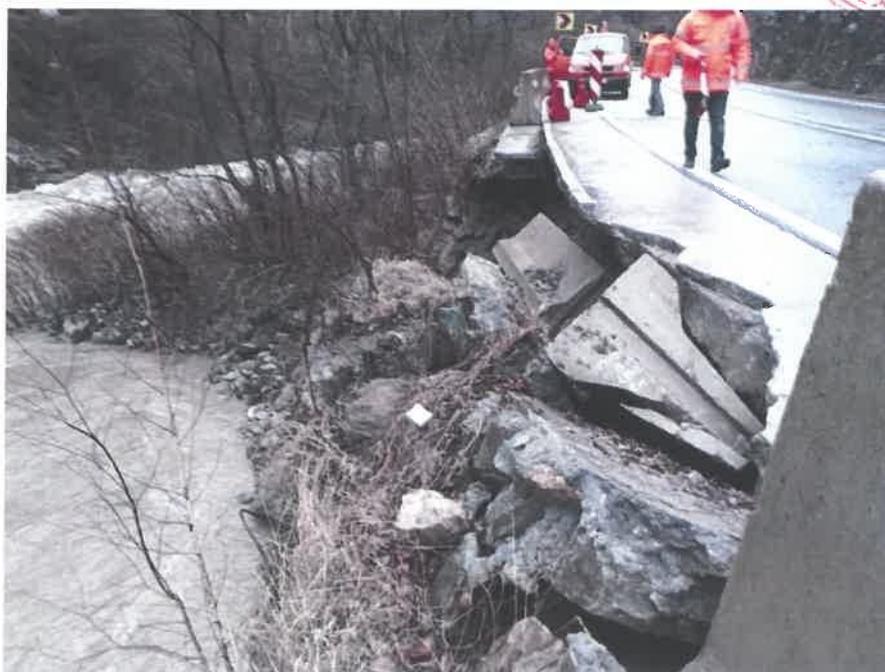
Figura 1

Prezenta Expertiză Tehnică are ca obiect analiza modului în care viitura produsă în luna Ianuarie 2023 în lungul Văii Jiului, care a produs deteriorări importante albiei râului prin erodarea malurilor inclusiv a terasamentelor drumului național DN 66 în zonă.

Viitura din luna Ianuarie 2023 a făcut ca nivelul apei să crească cu circa 3,00 m la un debit foarte mare datorită unor precipitații în zonă.

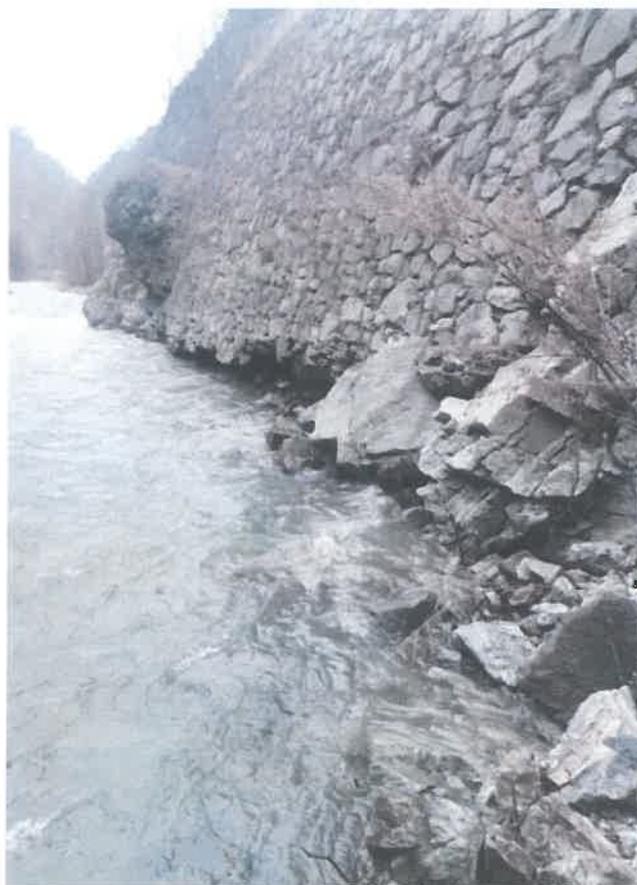
Figura 2

5.2.1 În zona de la km 121+070 stg. malul râului este protejat cu o cămășuială din zidărie de piatră. Zidăria de piatră a fost executată de la nivelul normal al cursului apei în sus, ceea ce a permis erodarea terenului aflat sub nivelul apei (Figura 2).

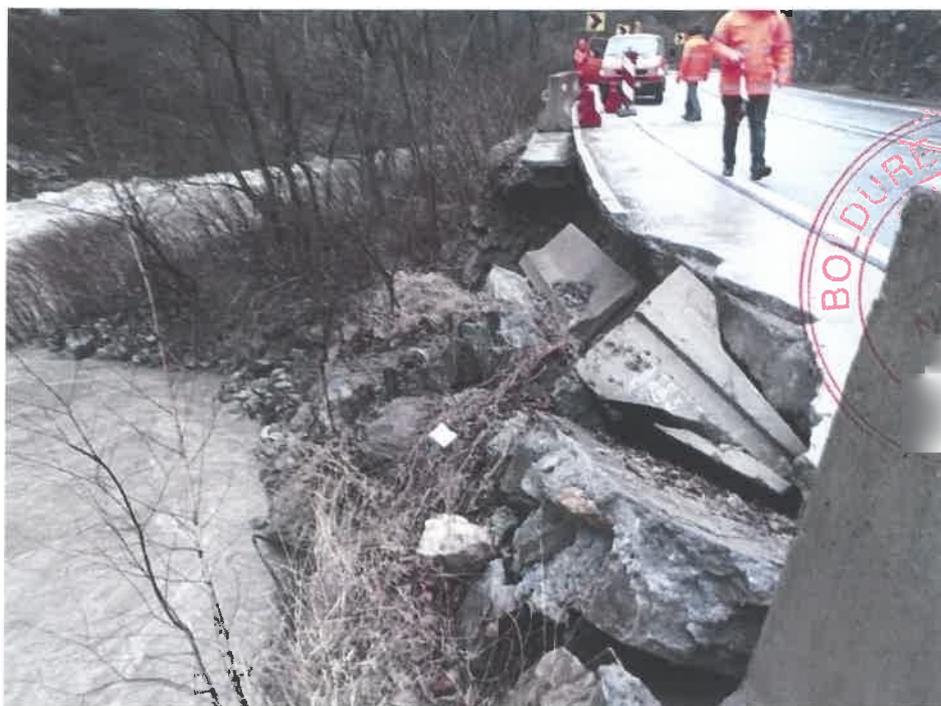
Figura 3

5.2.2 În zona de la km 121+670 stg. s-a produs o sub spălare atât a malului stâng cât și o sub spălare a fundației drumului.

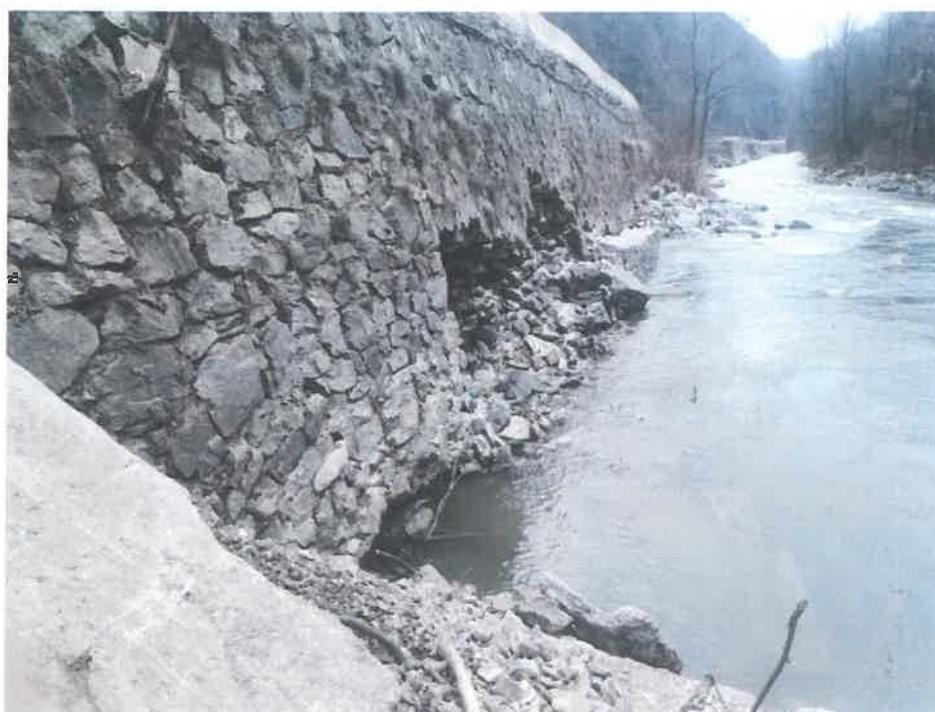
Figura 4

De asemenea, viitura a produs și deteriorarea locală a cămășuielii din zidărie de piatră (Figura 4)

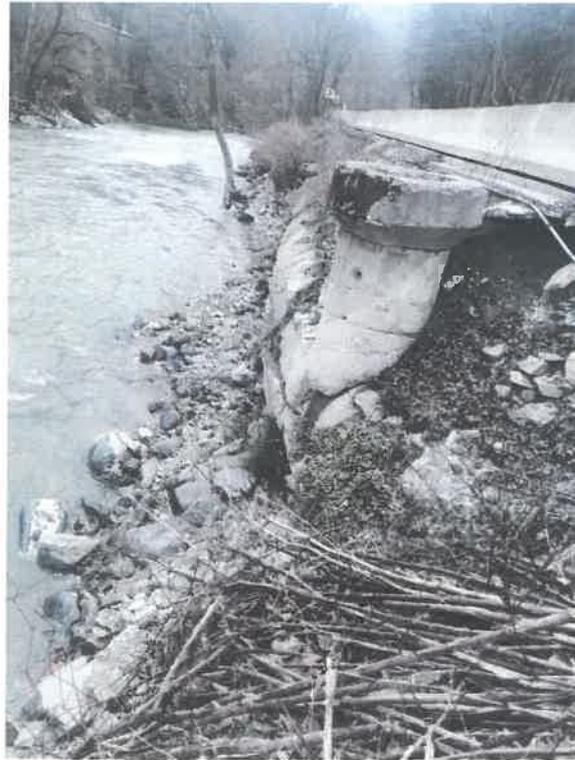
Figura 5

5.2.3 În zona de la km 124+640 dr. s-a produs o eroziune masivă a malului care a antrenat malul drept al Jiului, eroziunea afectând și structura drumului național.
