**ELABORARE EXPERTIZA TEHNICA PENTRU  
OBIECTIVUL „POD PESTE A1 KM 337+989”**

**EXPERTIZĂ TEHNICĂ  
POD PESTE A1 KM 337+989  
(PASAJ SUPERIOR PE DC42)**

**Expertiza Tehnica nr: 34/07.2021**

Denumire obiectiv: POD PESTE A1 KM 337+989 (PASAJ SUPERIOR PE DC42)

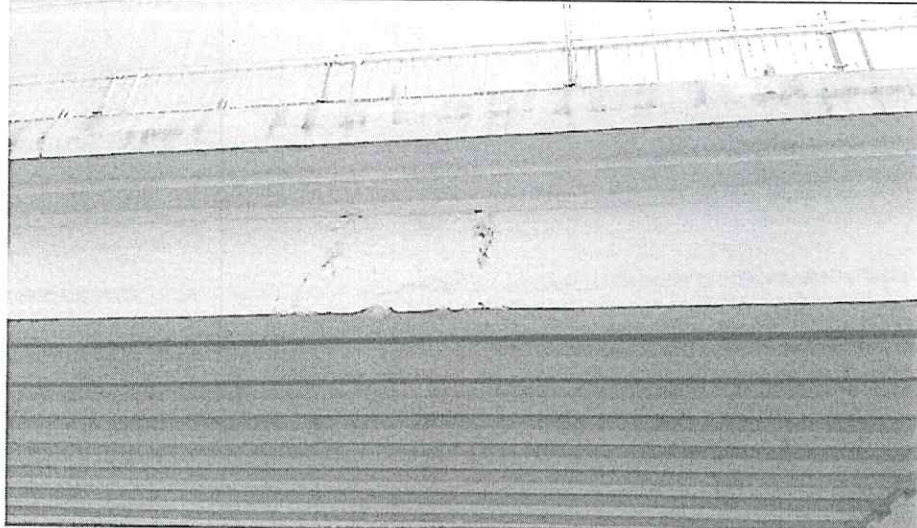
- fisuri si crapaturi longitudinale cu deschiderea de cca. 1-5 mm, la nivelul inimii, sub talpa superioara a grinzii, din deshiderea 2 care se transmit si pe partea opusa;

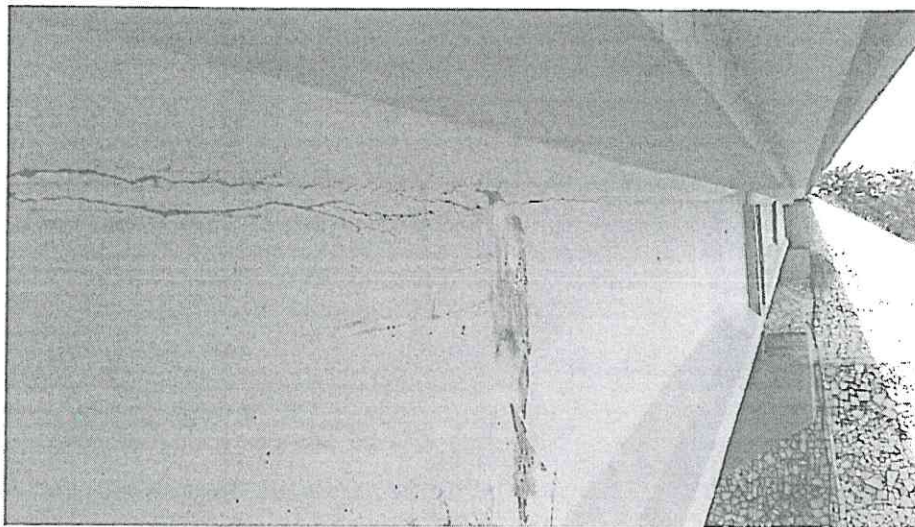
- fisuri oblice pe inima grinzii;

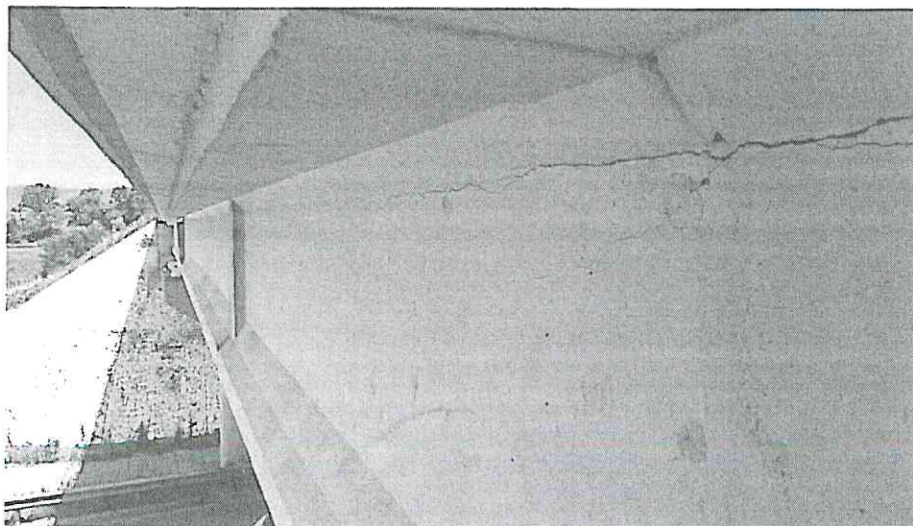
- fisuri inclinate pe talpa inferioara a grinzii;

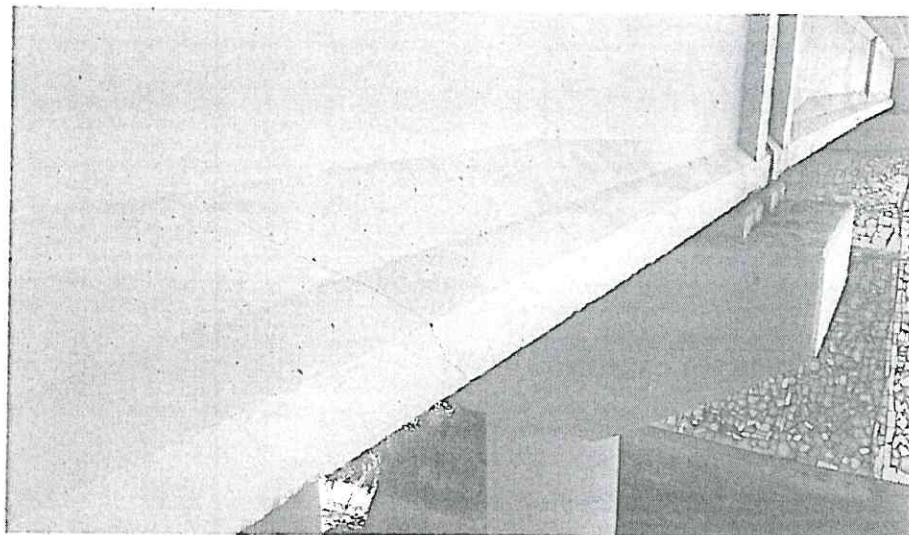
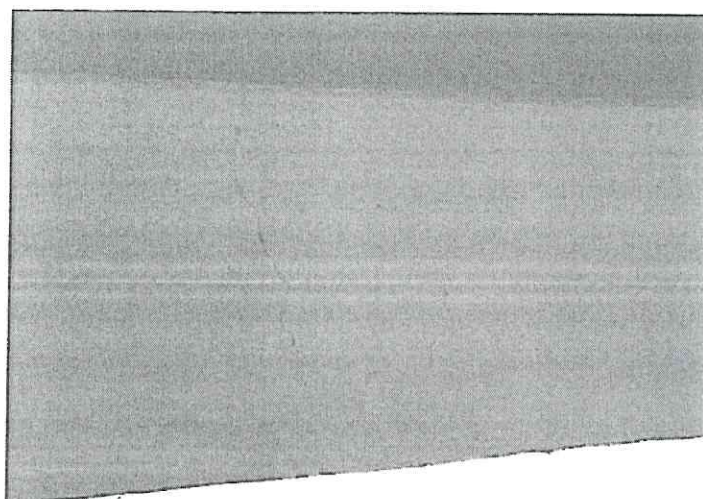
- beton faiantat si dislocat in talpa inferioara si in inima grinzii marginale

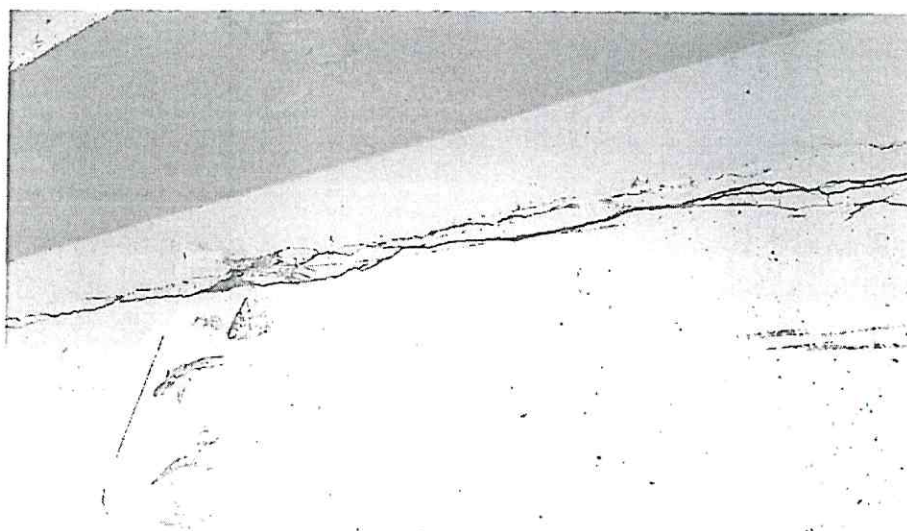
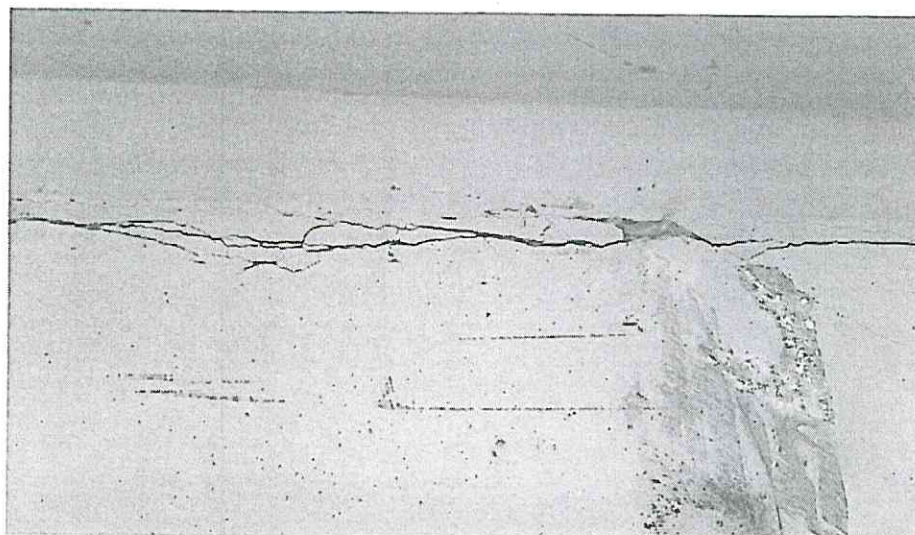
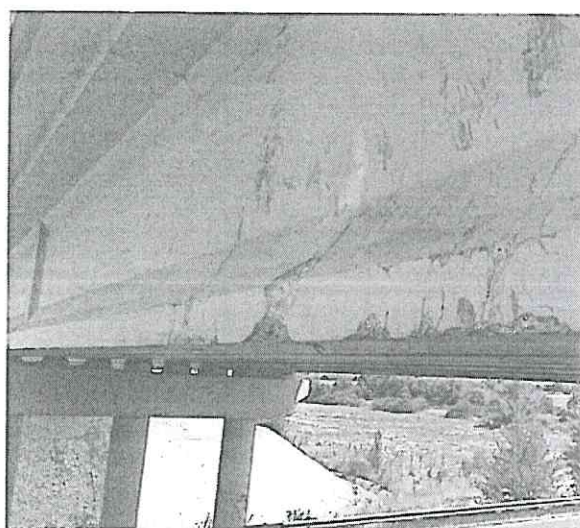
- armături vizibile la talpa inferioara si in inima grinzii in zona de impact cu bena autocamionului;

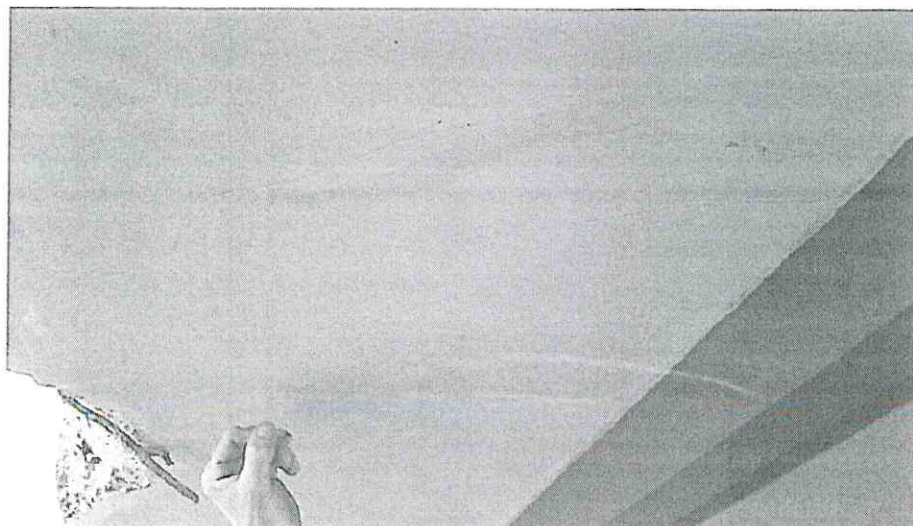
- defecte de suprafata ale fetei vazute (culoare neuniforma, pete locale de rugina, agregate la suprafata pe zone mici;
- b. pe grinzile 1 si 2 dinspre Sebes, in deschiderea centrala:
- beton dislocat in talpa inferioara in grinda marginala Sebes;

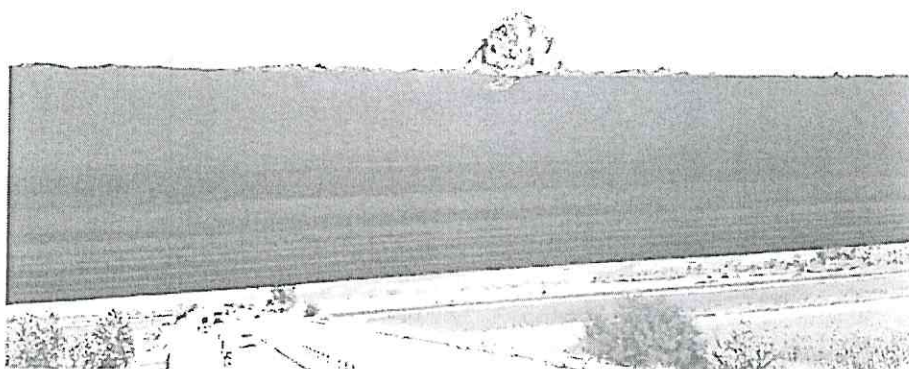
- beton dislocat in talpa inferioara in grinda a doua dinspre Sebes, pe fata dinspre Deva;

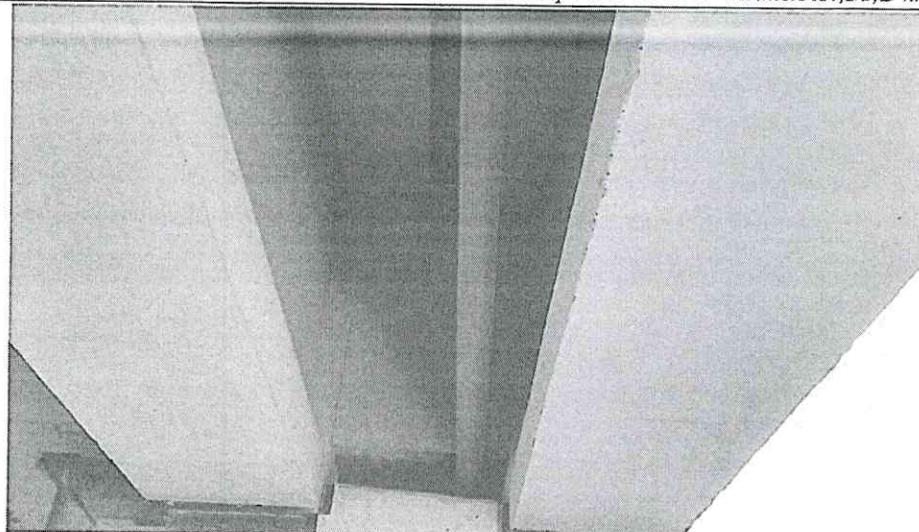
Elementele de rezistență care susțin calea podului sunt în stare bună. Se constată defecte de suprafață la antretoaze.
