**Referitor la :** Achiziția directă având ca obiect Elaborare documentații tehnico-economice în faza DALI + PT și asigurare asistență tehnică pentru obiectivul: „Pod pe DN 66 km 172+330 peste pârâul Ohaba la Ohaba”

**POD PE DN 66 LA KM 172+330, PESTE PARAUL  
OHABA, JUDETUL HUNEDOARA**

## **EXPERTIZĂ TEHNICĂ**

**Expertiza Tehnica nr: 58/08.2021**

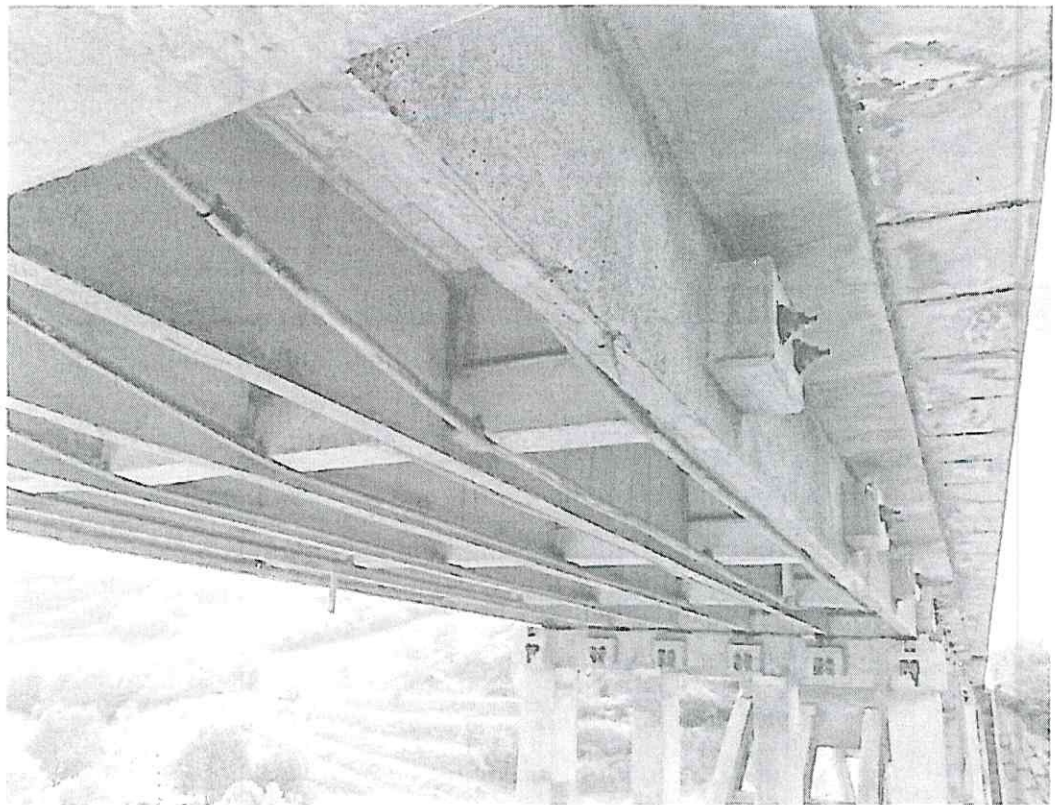
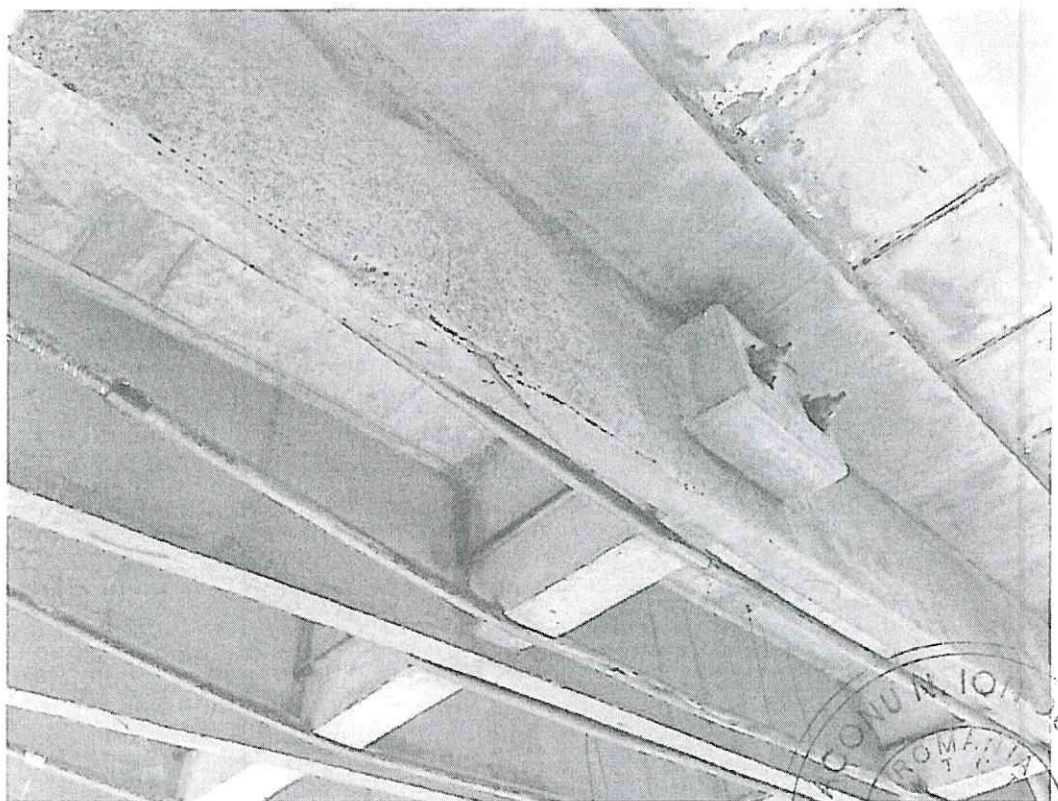
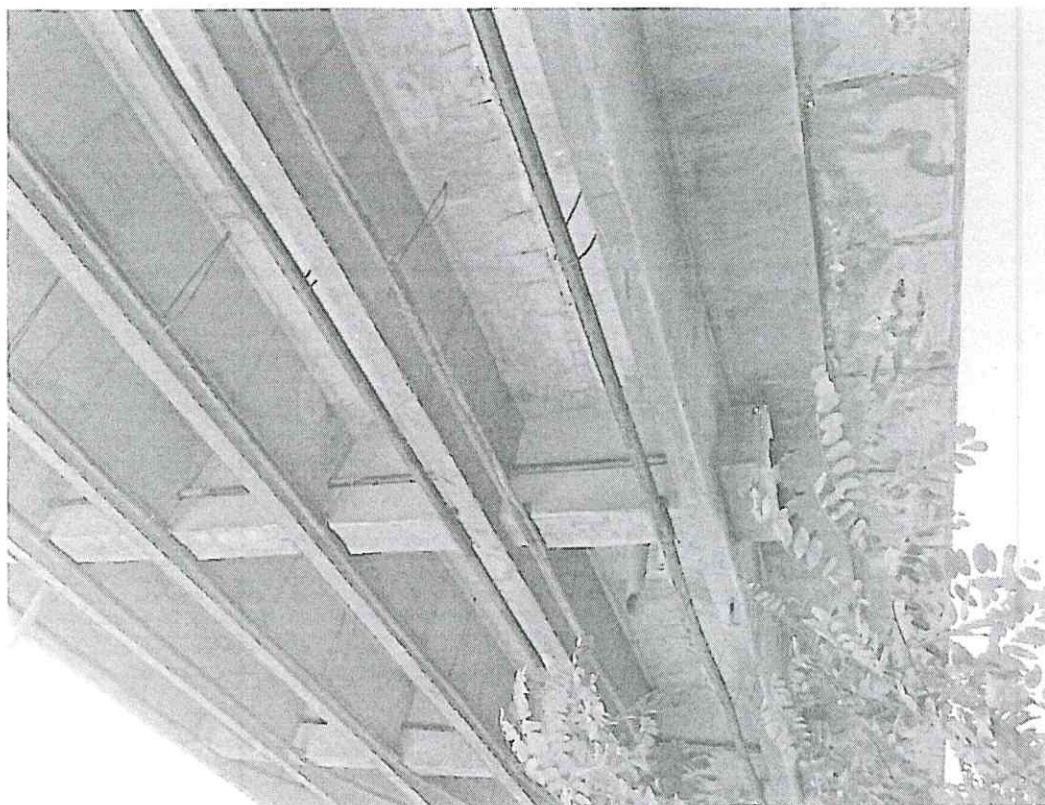
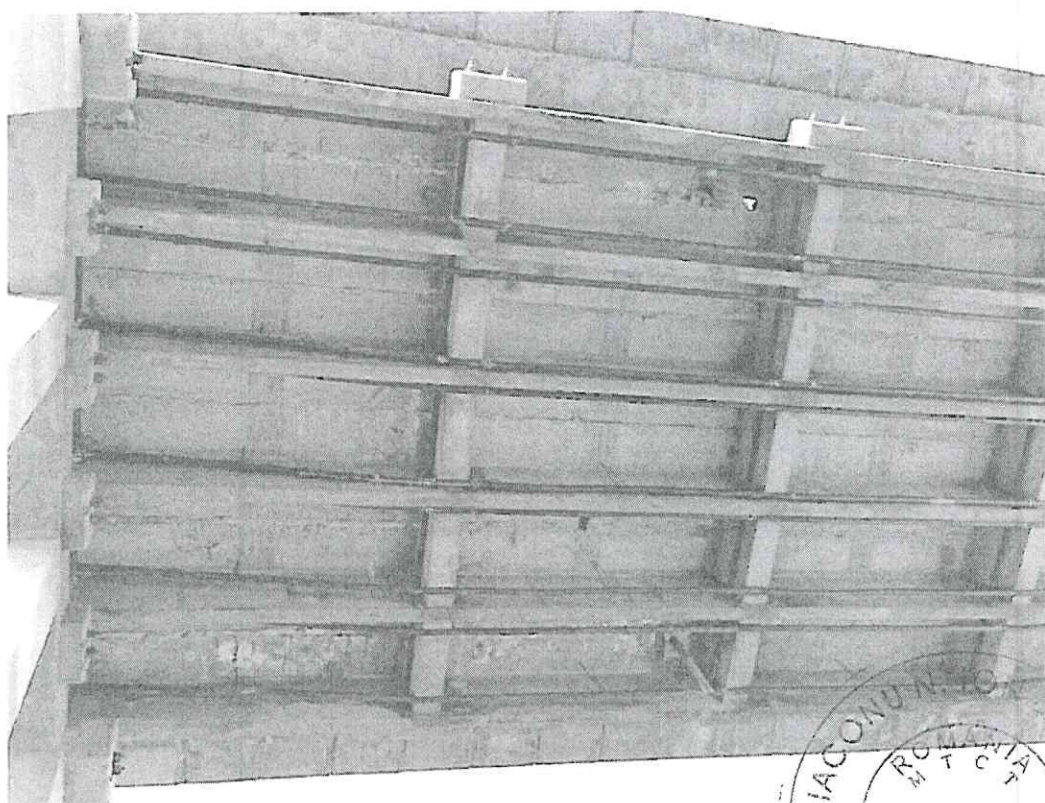
Elementele principale de rezistență ale suprastructurii sunt arcele din beton armat și grinzile tip Matarov. Grinzile prezintă defecte precum:

- defecte de suprafață ale fetei văzute (culoare neuniformă, pete negre, impurități, pete de rugina, imperfecțiuni geometrice.);
- fisuri din contractie (neorientate, scurte, superficiale);
- infiltrații, eflorescente, carbonatari;
- armături la vedere și ruginite.

- reparatii cu mortare speciale in zonele cu defecte ale grinzilor si arcelor;
- reparatii cu mortare/betoane speciale in zonele cu defecte ale infrastructurilor;
- reparatii la gurile de scurgere;
- protectia anticoroziva a suprafetelor de beton ale suprastructurii si a infrastructurilor (fata vazuta) conform normelor in vigoare si/sau cerintelor beneficiarului;
- reparatii la parapetul existent sau montarea de parapete pietonale noi pe lisele de parapet, conform normelor in vigoare si/sau cerintelor beneficiarului;
- executarea de scări pe zona de racordare pod-rampe;
- reparatii la racordarile cu terasamentele;
- montare parapete direcționale pe rampe, acolo unde este cazul, conform normelor in vigoare si/sau cerintelor beneficiarului;
- reparatii la dispozitive de acoperire a rosturilor de dilatație;

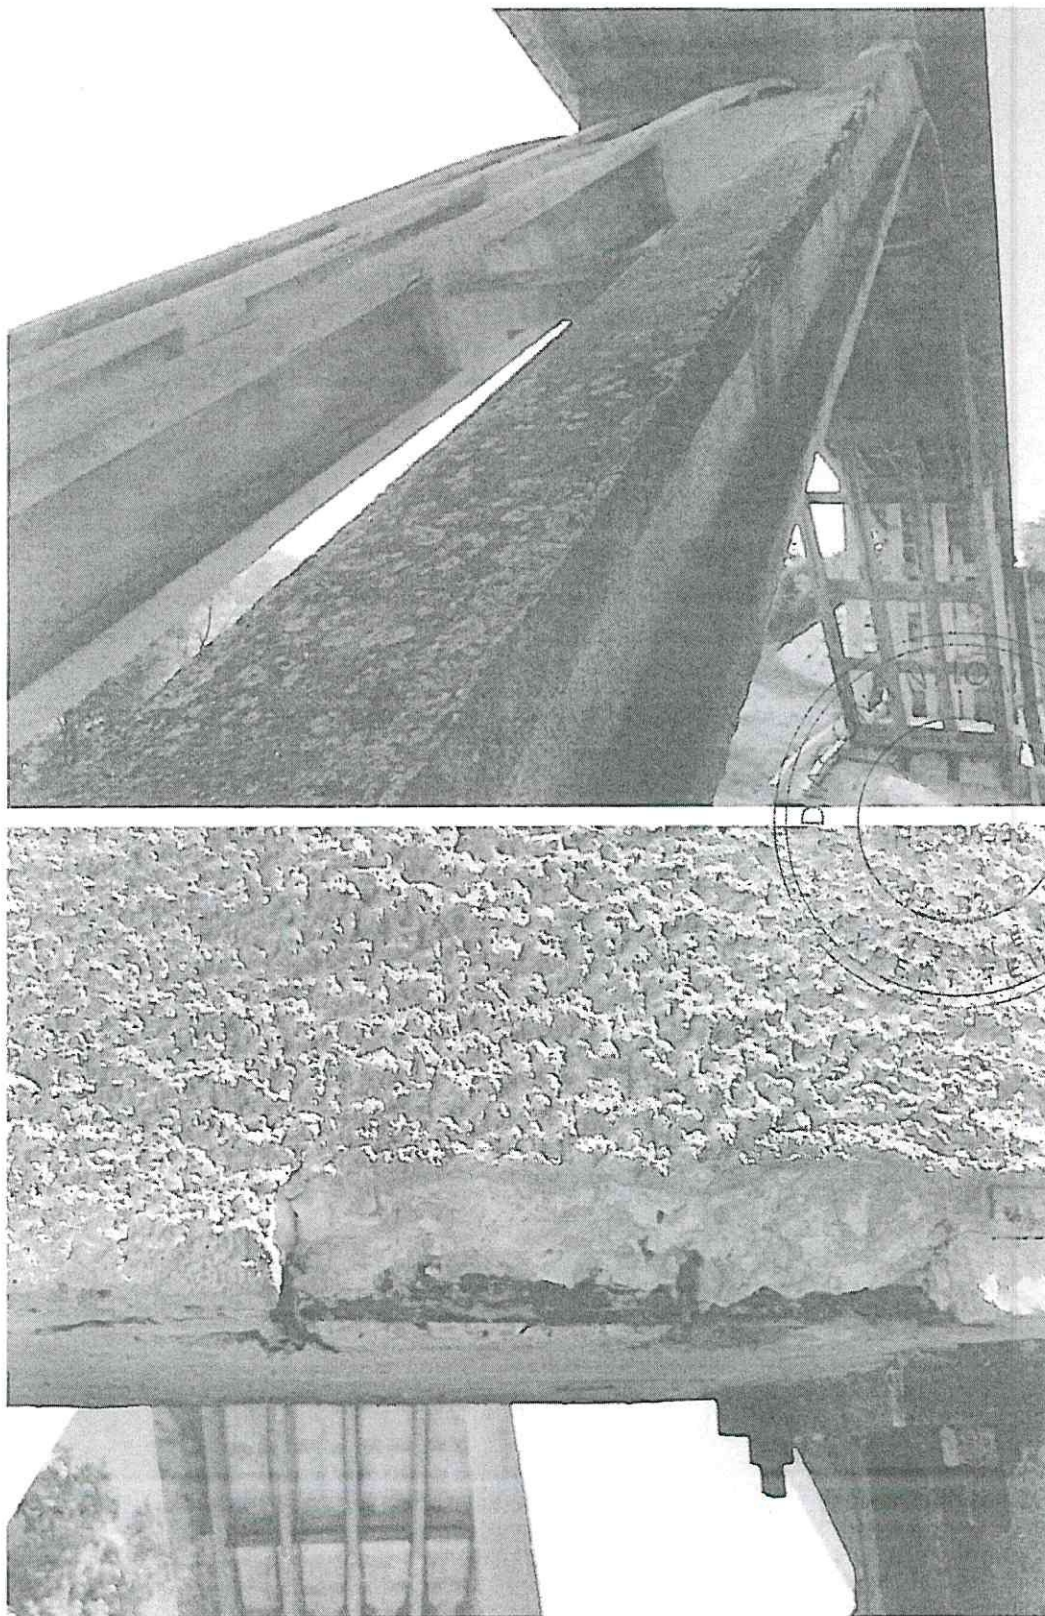
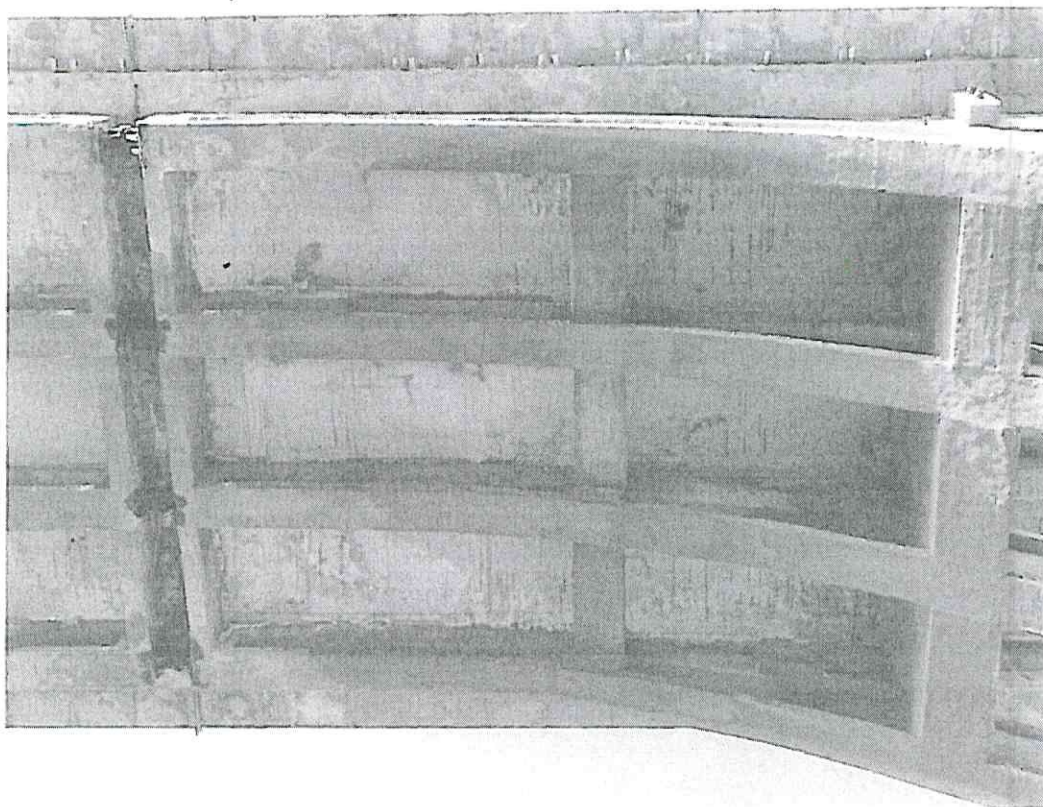
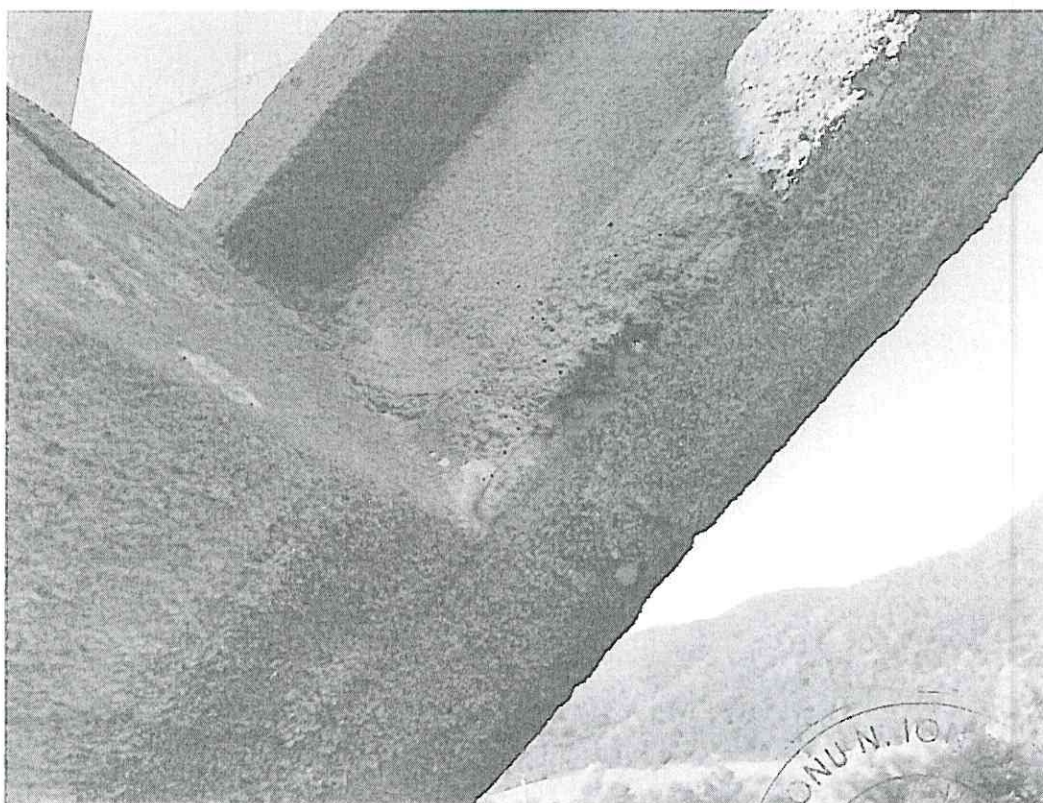
Arcele prezintă defecte precum:

- defecte de suprafața ale feței văzute (culoare neuniformă, pete negre, impurități, pete de rugina, imperfecțiuni geometrice.);
- fisuri din contracție (neorientate, scurte, superficiale);
- infiltrații, eflorescențe, carbonatari;
- armături la vedere și ruginite.

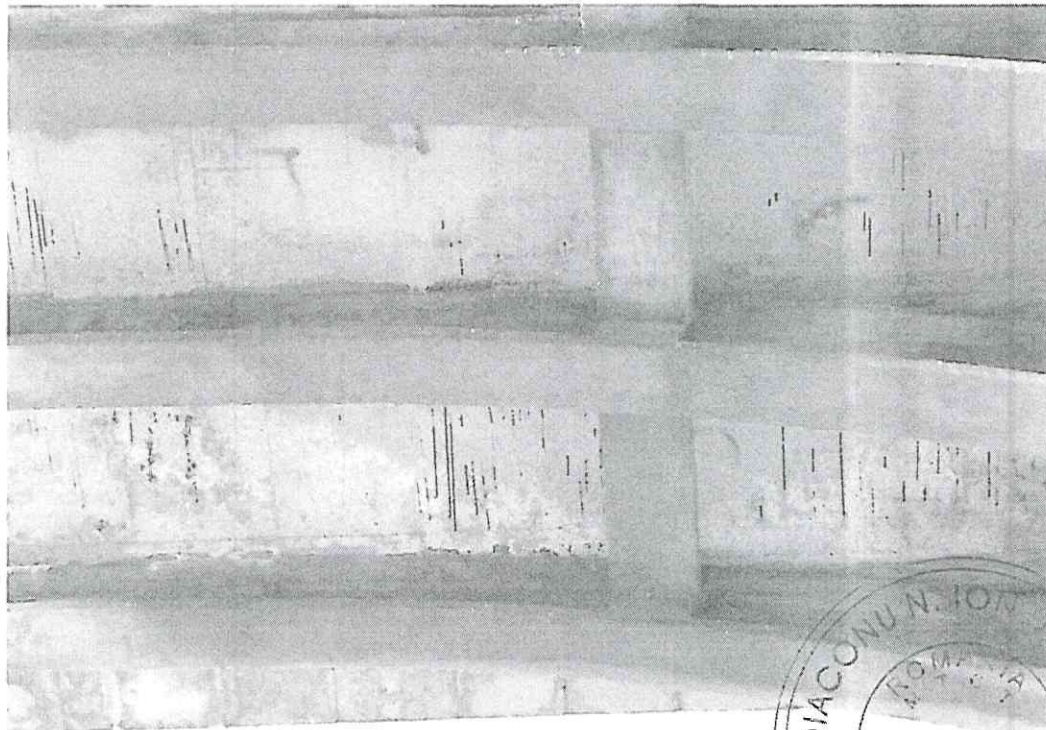
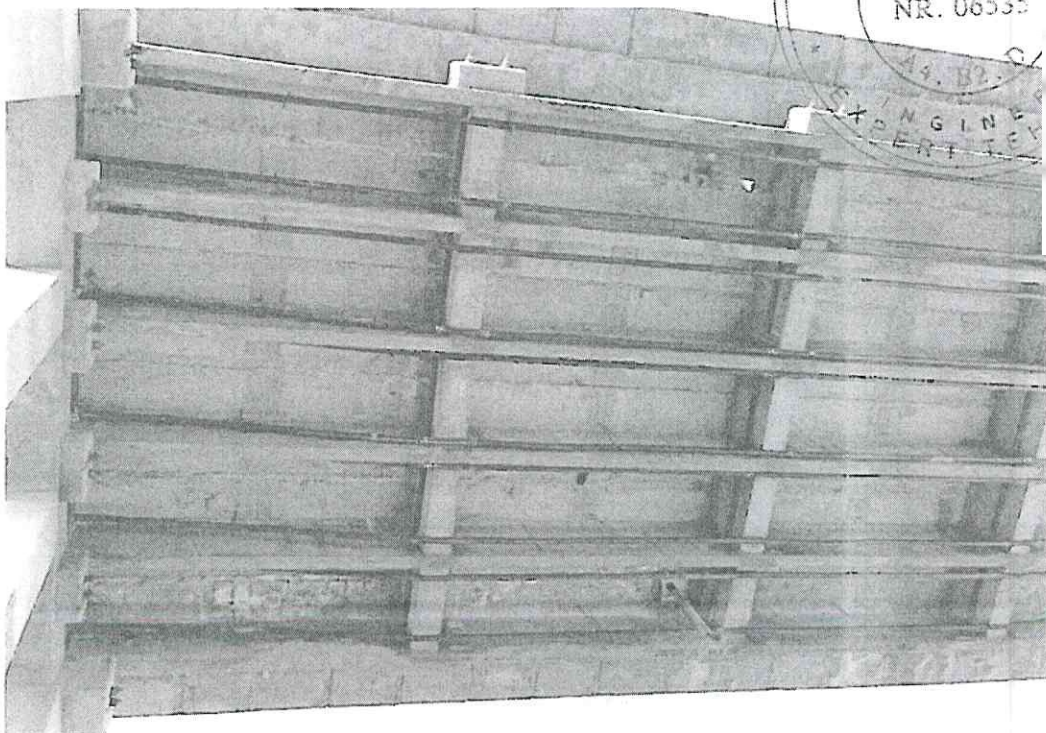
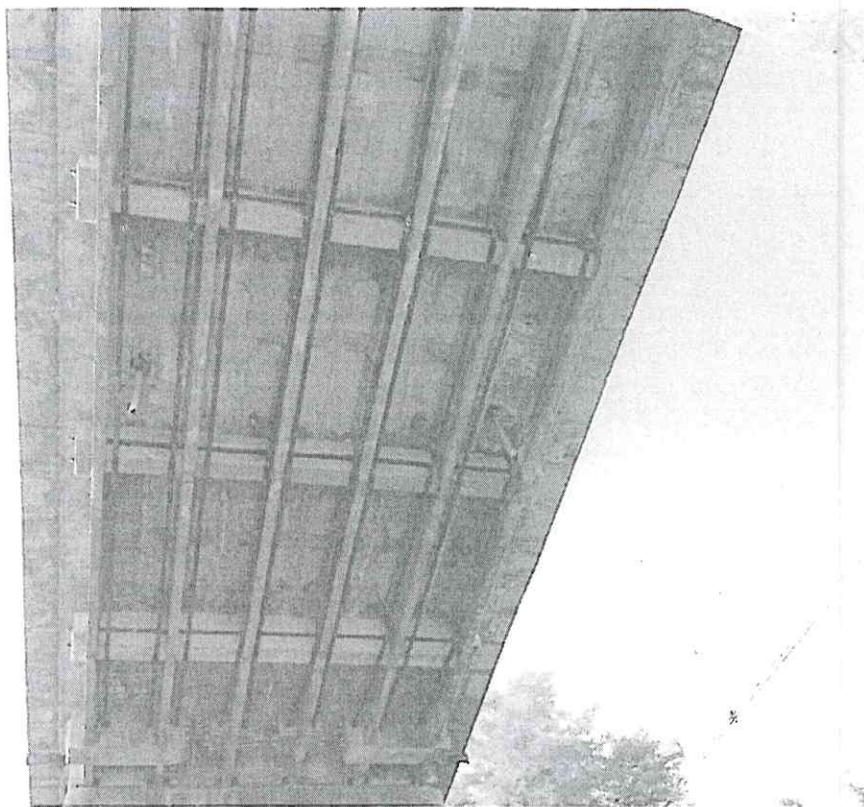
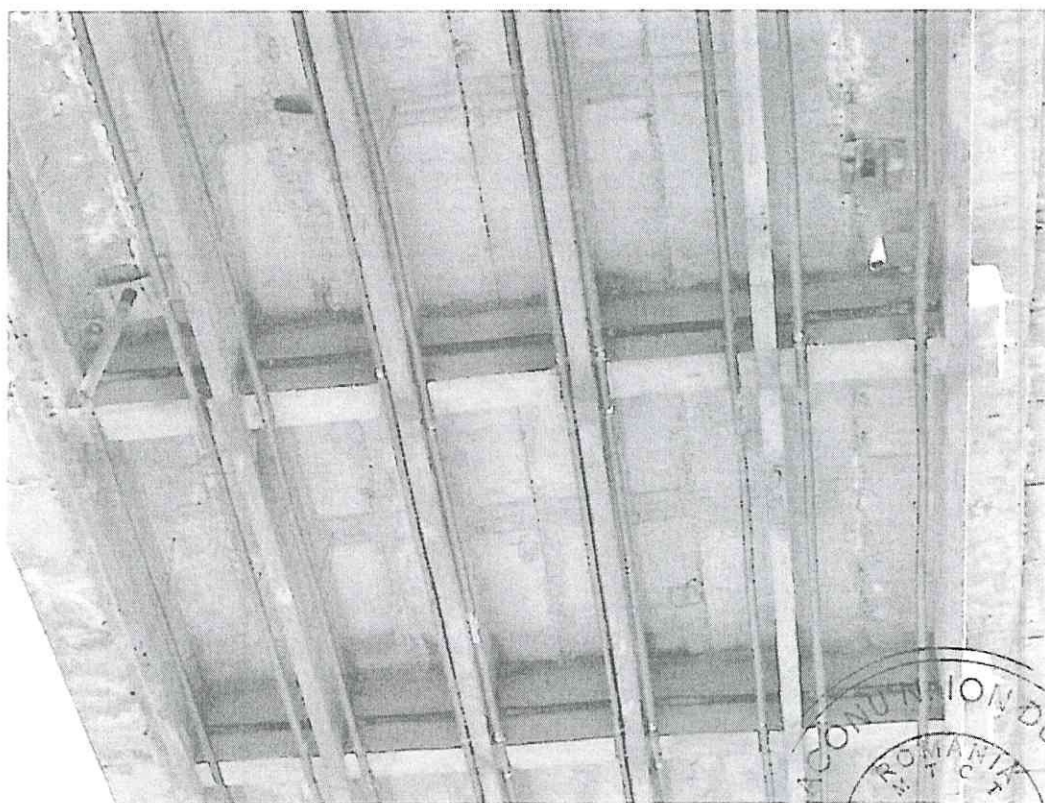
Elementele de rezistență care susțin calea podului sunt anetretoazele, placile monolite care susțin trotuarele și placile monolite dintre arcele din beton armat, care prezintă defecte și degradări precum:

- defecte de suprafață ale feței văzute (culoare neuniformă, pete negre, impurități, pete de rugina, aspect prăfuit, imperfecțiuni geometrice, aspect macroporos, agregate la suprafață).
- fisuri din contracție (neorientate, scurte, superficiale);
- infiltrații, eflorescențe;
- armături la vedere și ruginite.

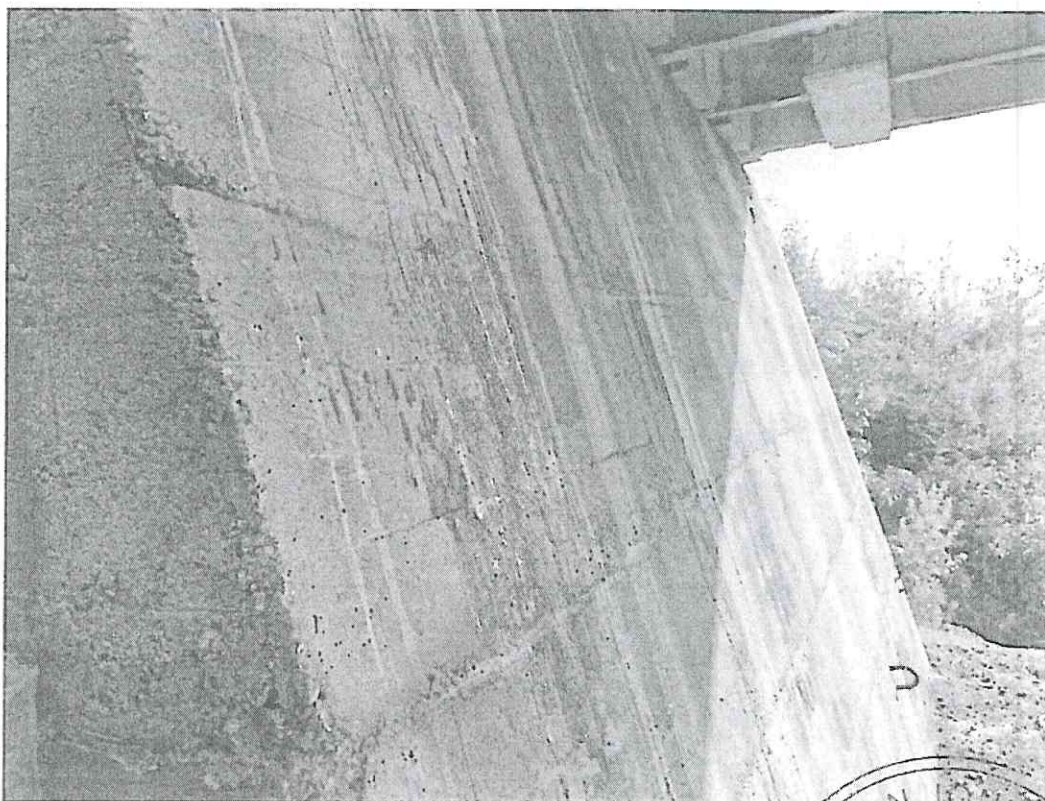
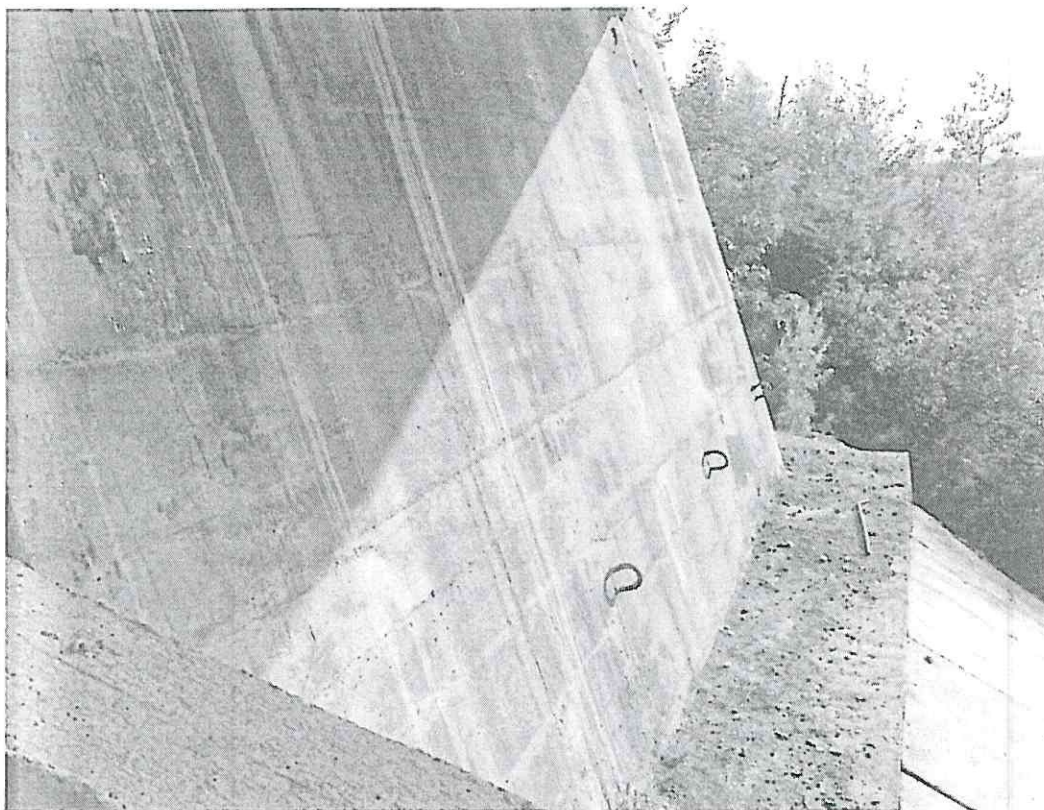
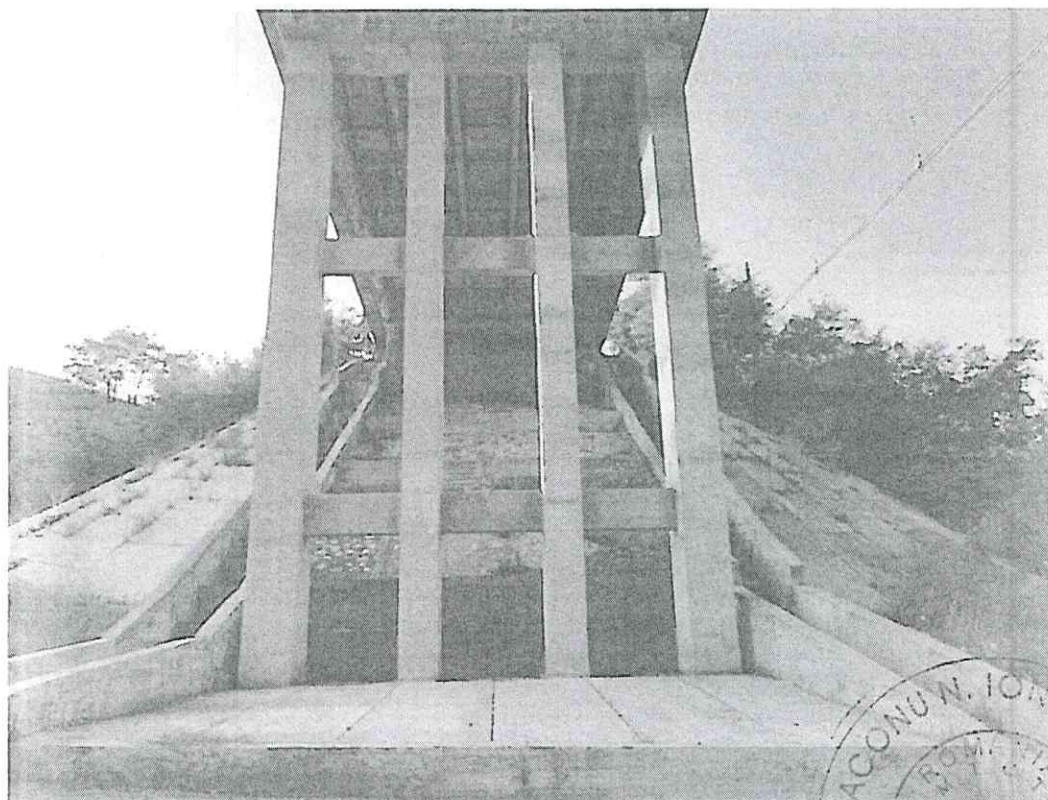
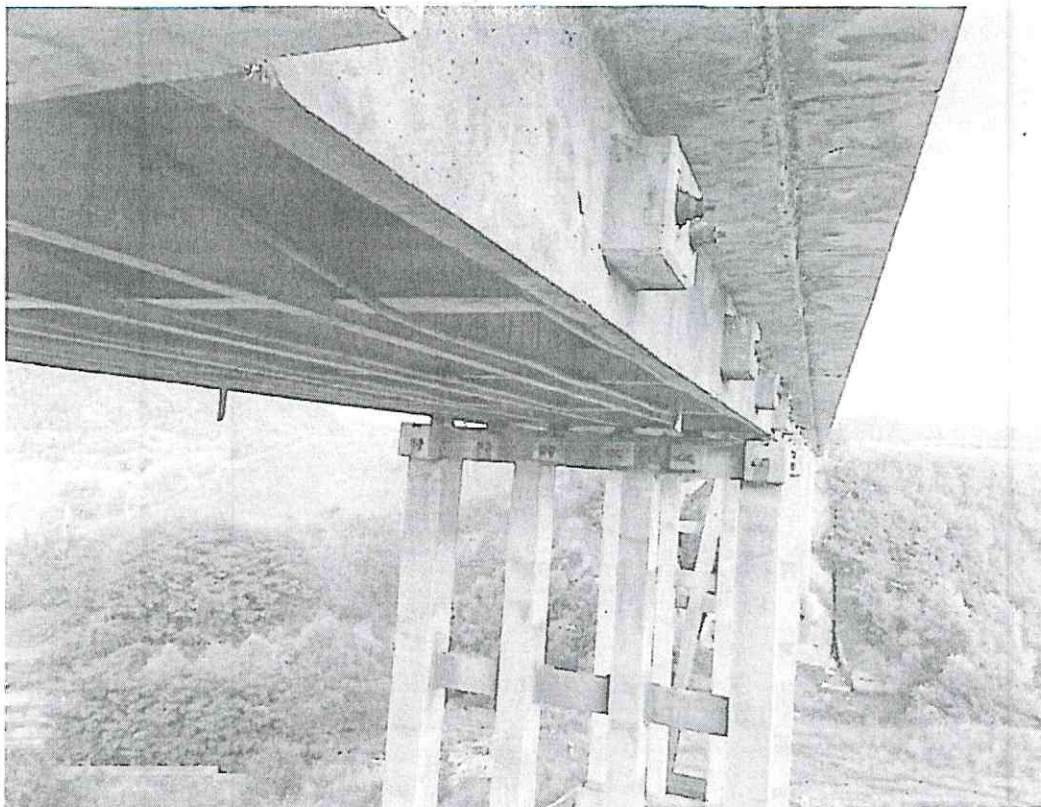
Elevatiile culeelor si pilelor prezinta defecte si degradari precum:

- defecte de suprafata ale fetei vazute (culoare neuniforma, pete negre, impuritati, pete de rugina, aspect prafuit, imperfectiuni geometrice, aspect macroporos, agregate la suprafata).
- fisuri din contractie (neorientate, scurte, superficiale);
- infiltratii, eflorescente;
- prezenta unor zone pe suprafata elementului in care agregatele nu sunt inglobate in pasta de ciment;
- lipsa protectiei anticorozive;

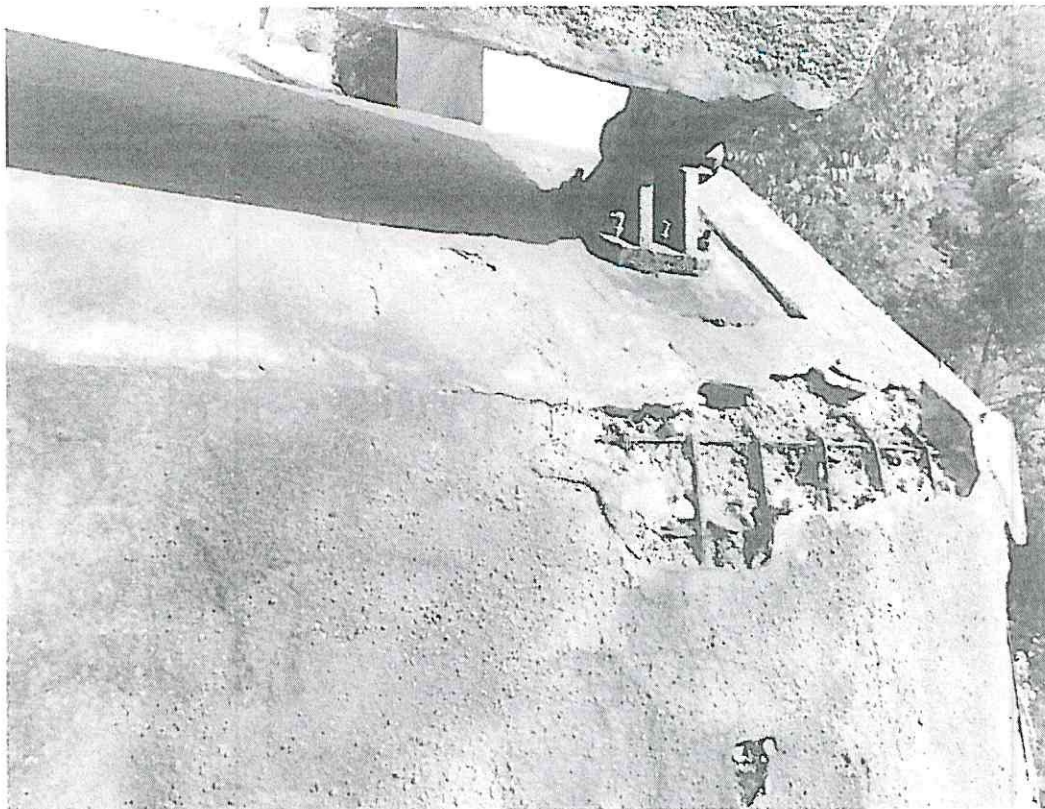
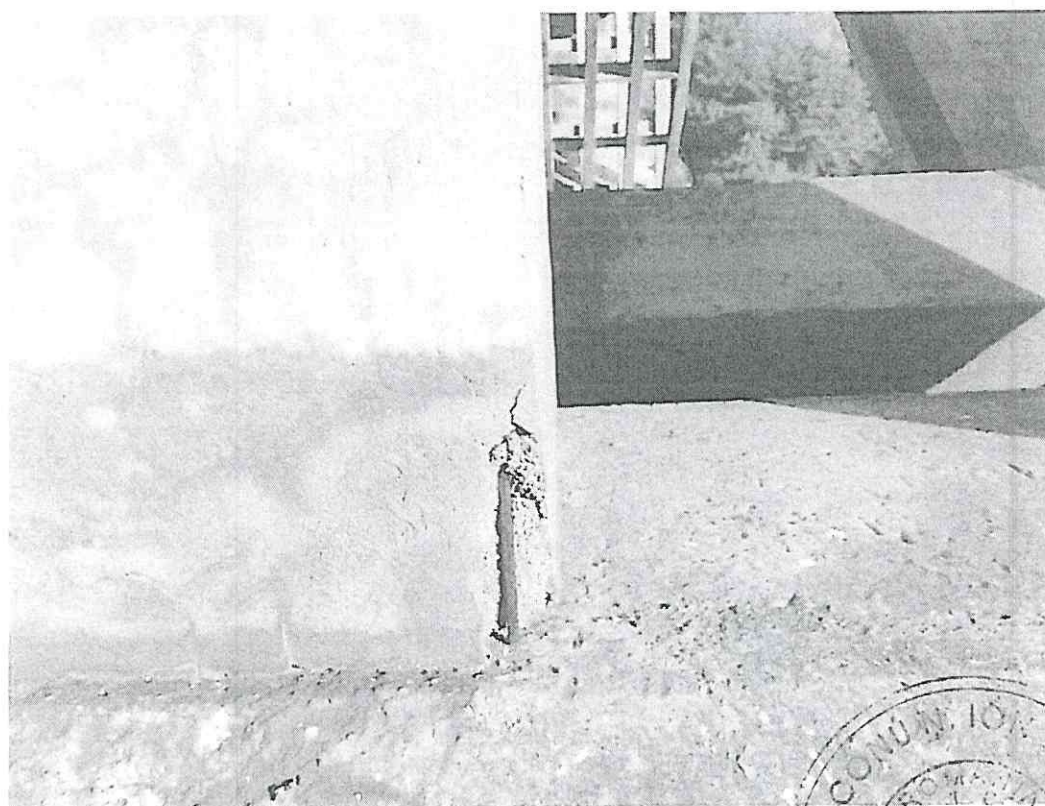
- eroziunea betonului cu reducerea secțiunii elementelor;
- armături fara strat de acoperire si ruginite atat la elevatii cat si la fundatiile pilelor;

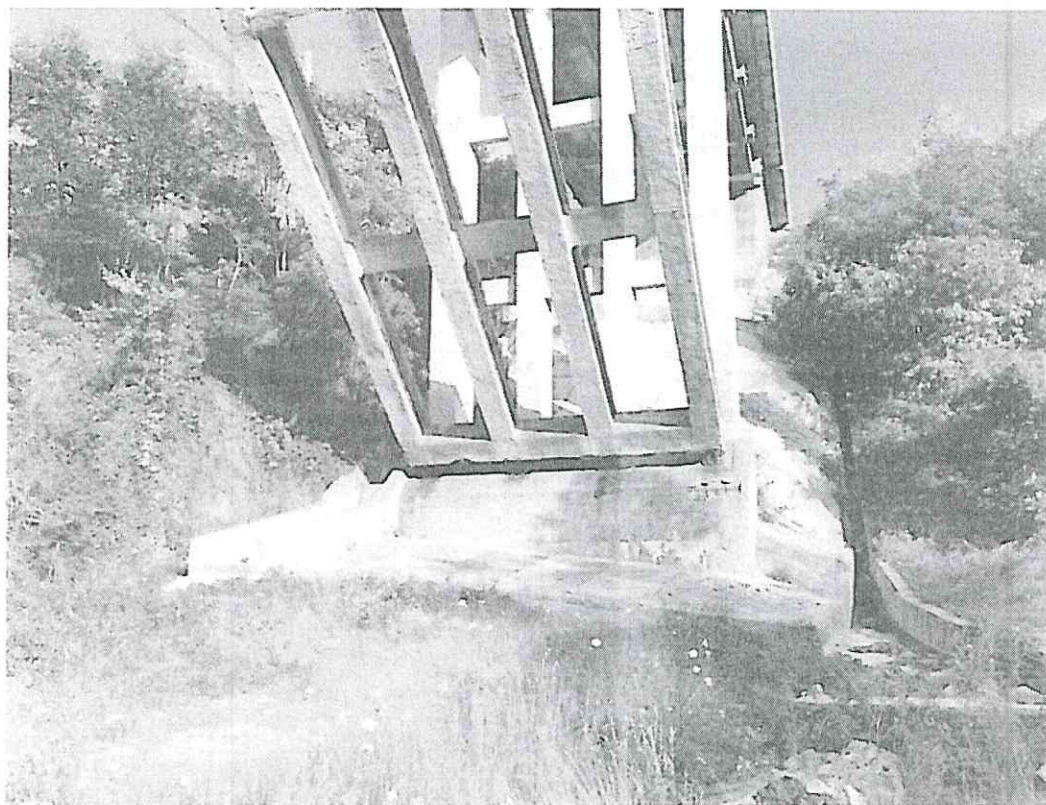
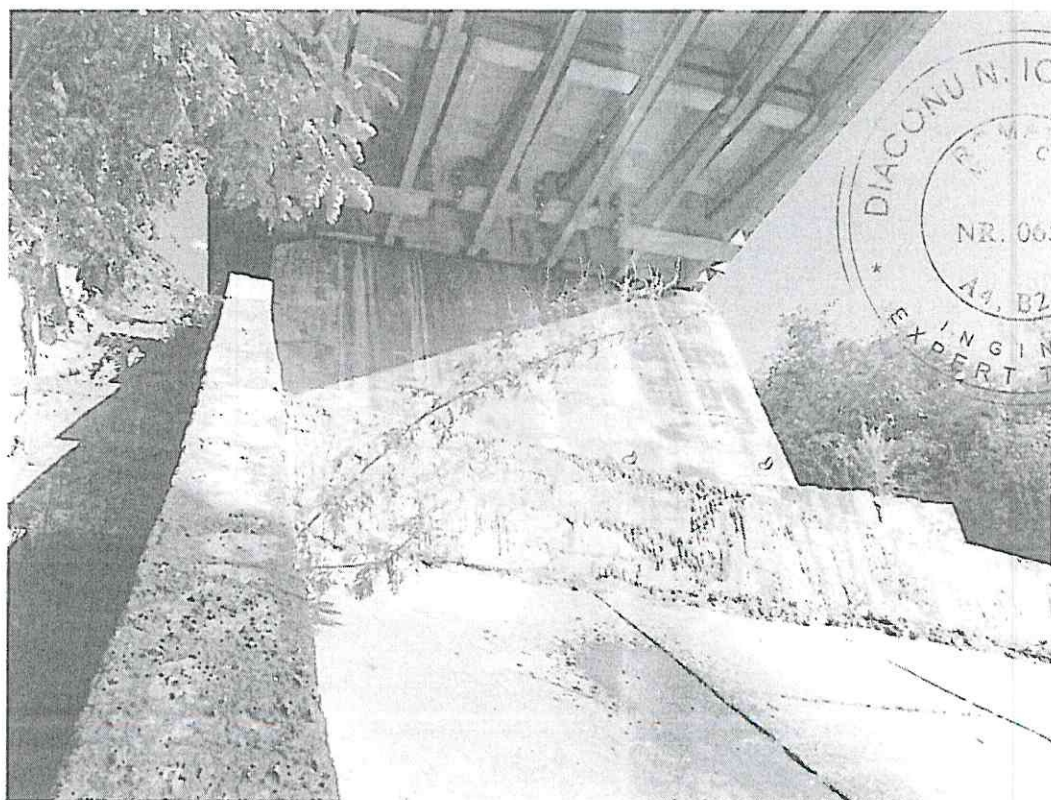
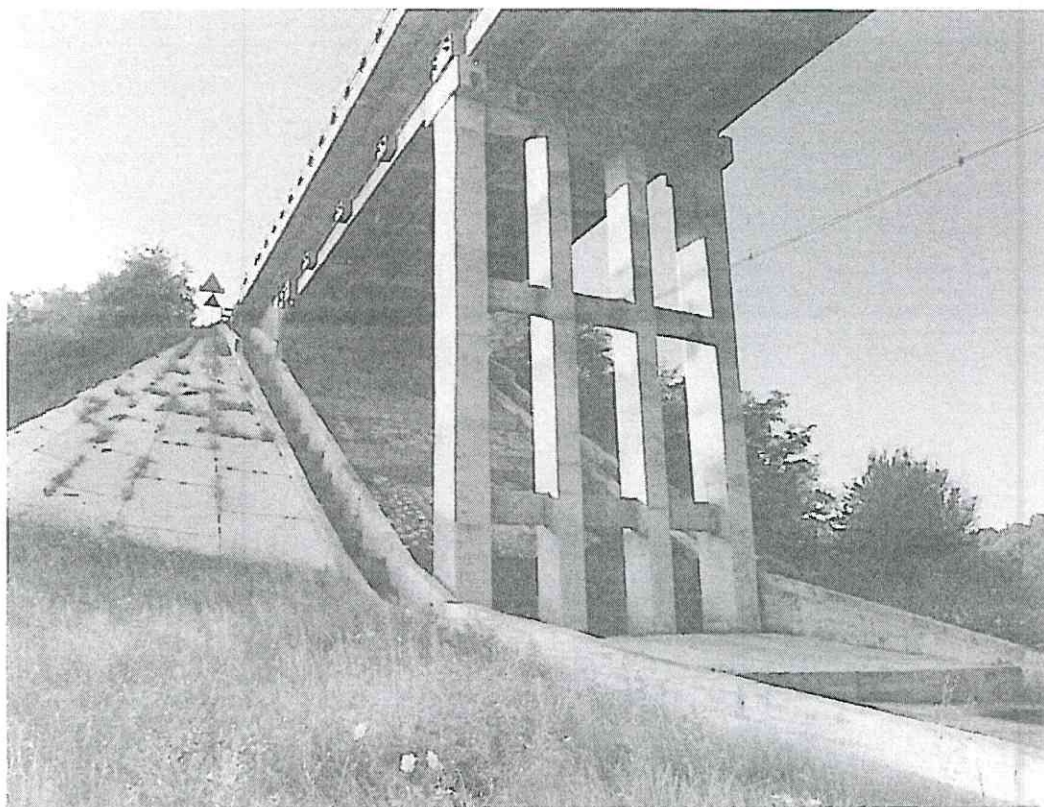
Racordarea cu terasamentele este realizată cu sferturi de con pereate cu pereu din beton la culeea Hateg și cu taluzuri din pământ la culeea Petrosani. Terasamentul din fața culeelor este pereat cu pereu din beton la culeea Petrosani și cu pereu din piatră la culeea Hateg.

Se constată prezența vegetației pe elemente.

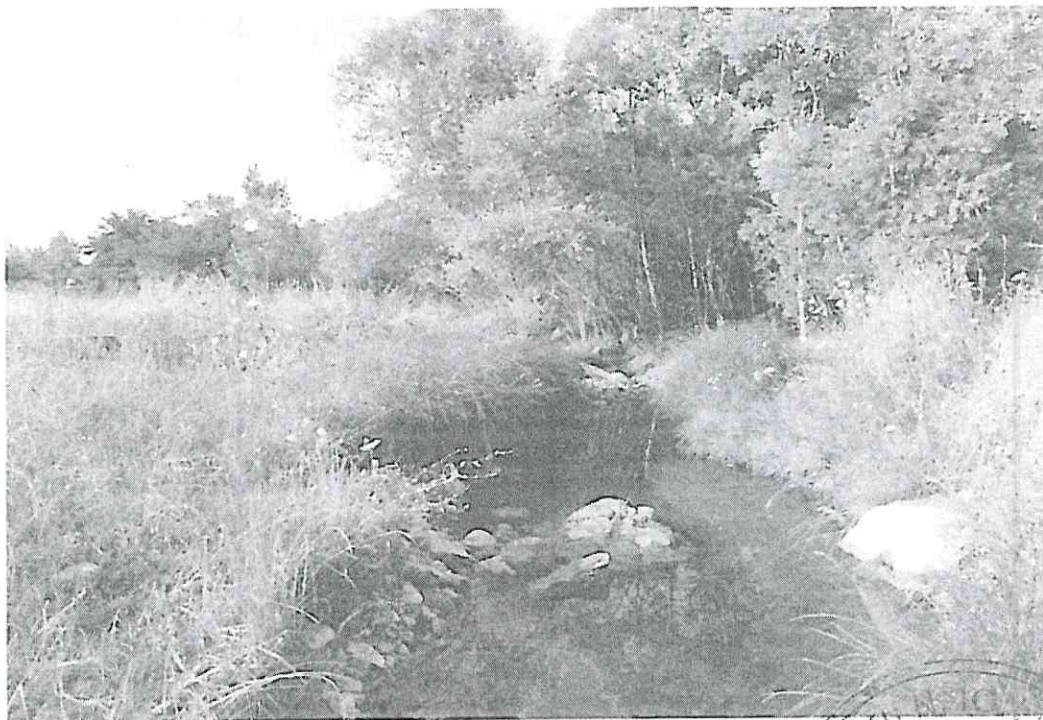
La albie se constată următoarele defecte și degradări:

- Prezența vegetației pe maluri și în albie

- lucrari de degajare si calibrare a albiei sub pod, in amonte si in aval;
- realizarea marcajelor rutiere și montarea indicatoarelor rutiere necesare pe pod si rampe;

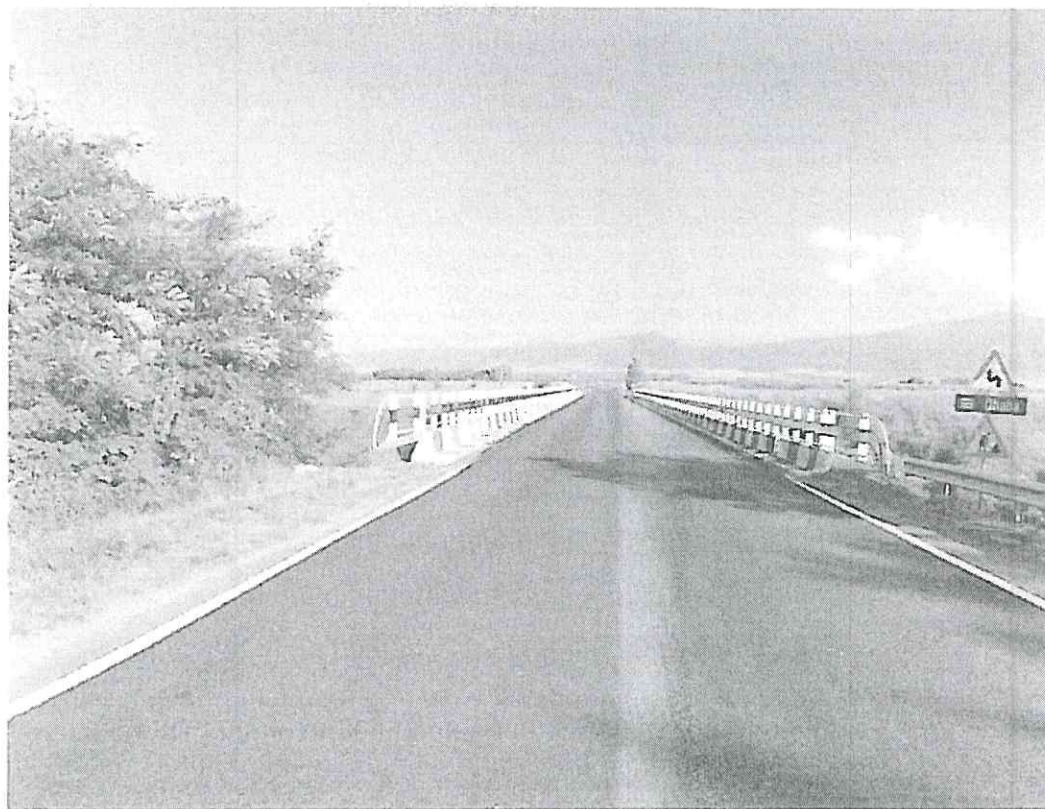
Rampele au o lățime a părții carosabile de aprox 7.00 m și două acostamente de câte 1.00 m fiecare. Căsiurile din beton se prezintă în stare bună.

Calea pe rampe este realizată din îmbrăcăminte asfaltică și se prezintă în stare bună.

Se constată lipsa scarilor de acces.

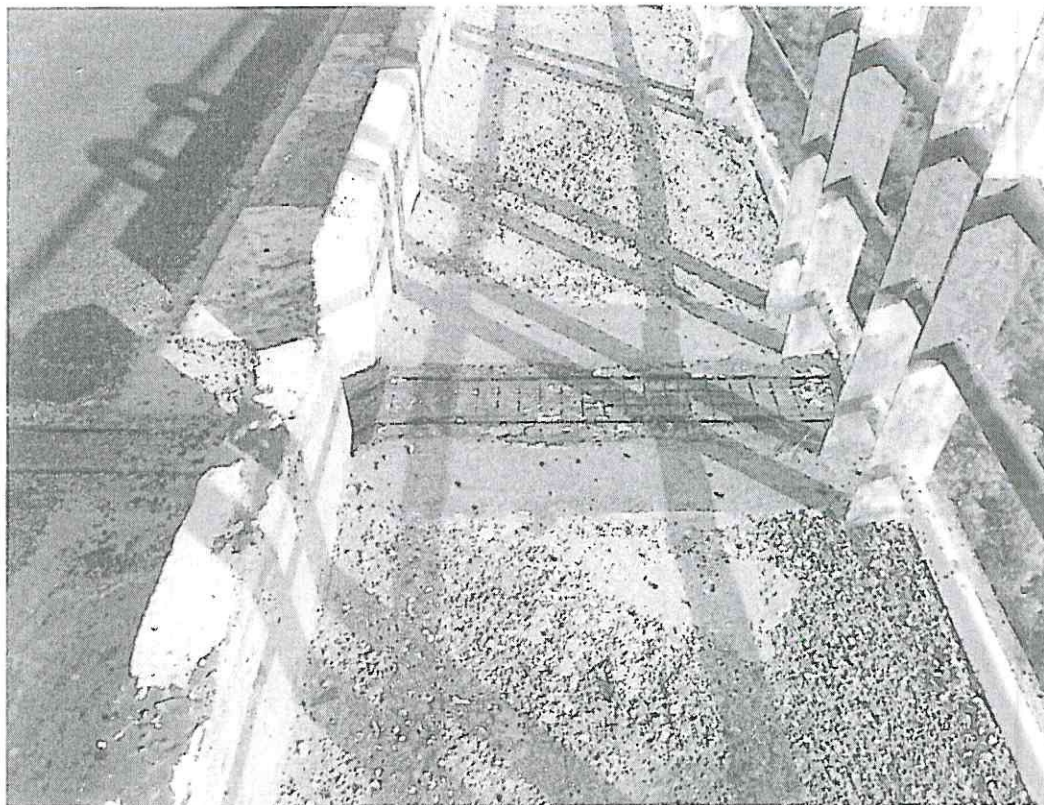
Parapetul direcional metallic prezinta geometrie generala necorespunzatoare in plan vertical si orizontal. sistem de protectie degradat.

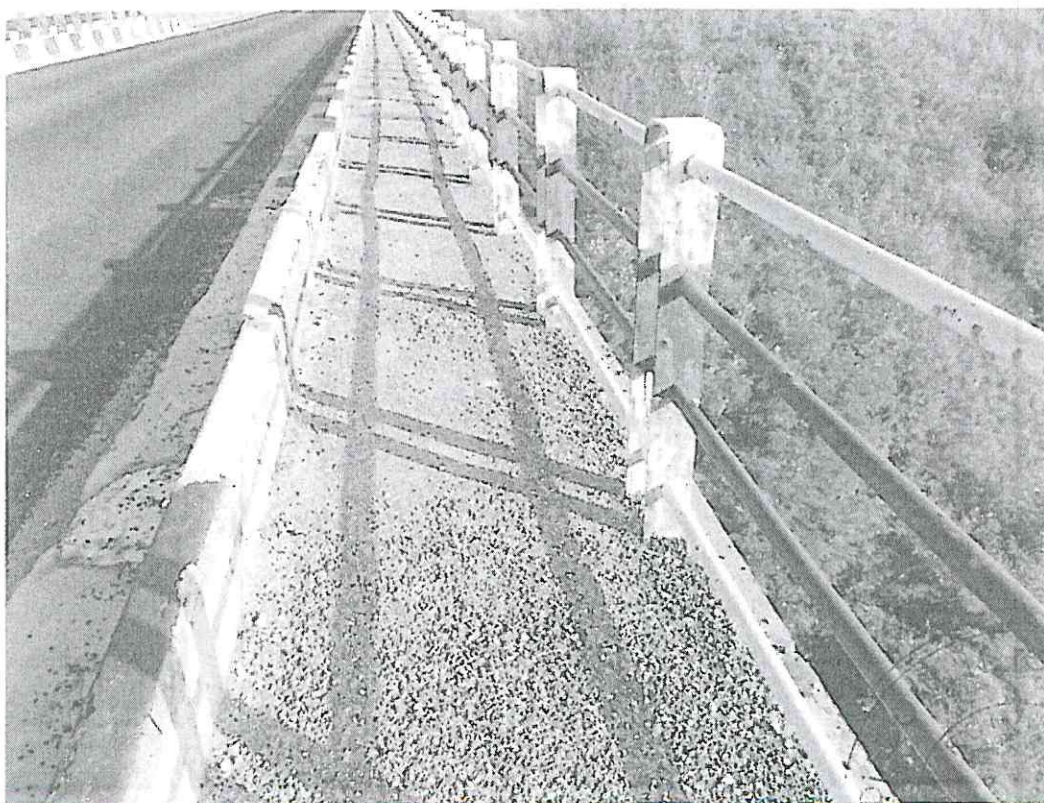
Parapetul direcional rigid prezinta sistem de protectie degradat si mici degradari.
