**Referitor la :** Achiziția directă având ca obiect Elaborare documentații tehnico-economice în faza DALI + PT și asigurare asistență tehnică pentru obiectivul: „Pod pe DN 66 km 172+330 peste pârâul Ohaba la Ohaba”

**POD PE DN 66 LA KM 172+330, PESTE PARAUL  
OHABA, JUDETUL HUNEDOARA**

## **EXPERTIZĂ TEHNICĂ**

**Expertiza Tehnica nr: 58/08.2021**

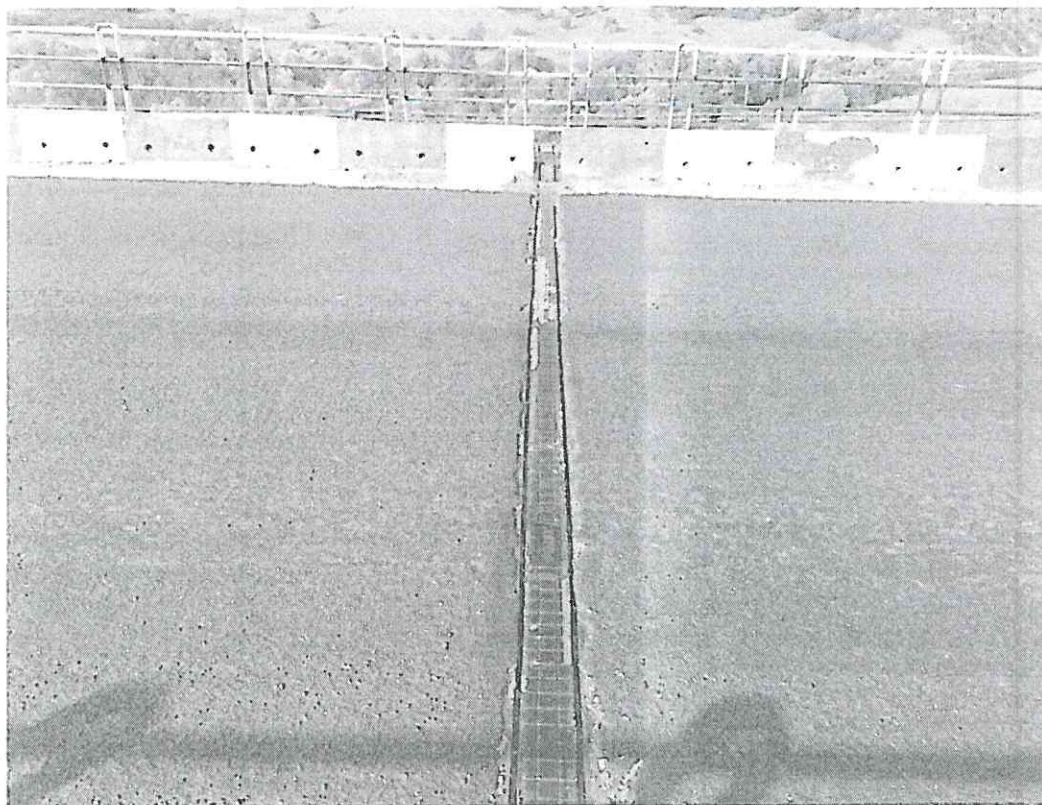
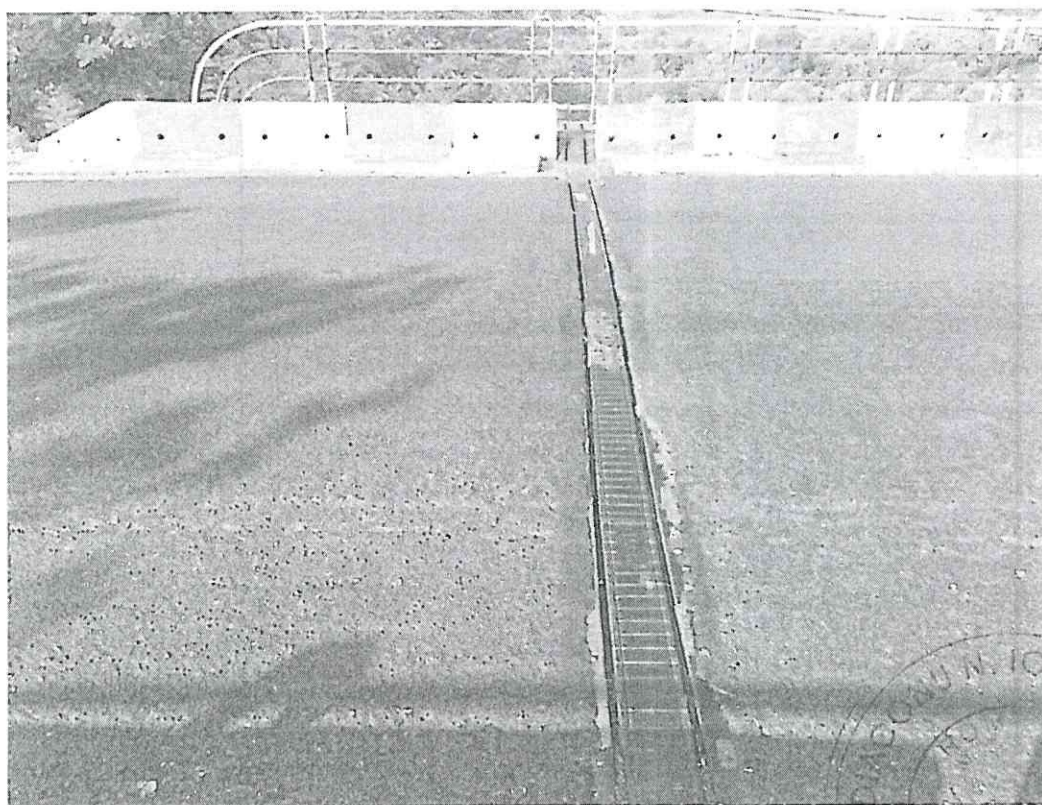
Dispozitivele de acoperire a rosturilor de dilatație se prezintă în stare general bună.
