## **EXPERTIZĂ TEHNICĂ**

**EXPERTIZĂ TEHNICĂ PE A1 KM 292+100- KM 519+100, A6 KM 2+230- KM 9+750,  
A11 KM 2+150, DN 57B KM 4+950**

**Beneficiar:** C.N.A.I.R. prin D.R.D.P. Timisoara

**Referat expertiză nr.:** 47/19.10.2023

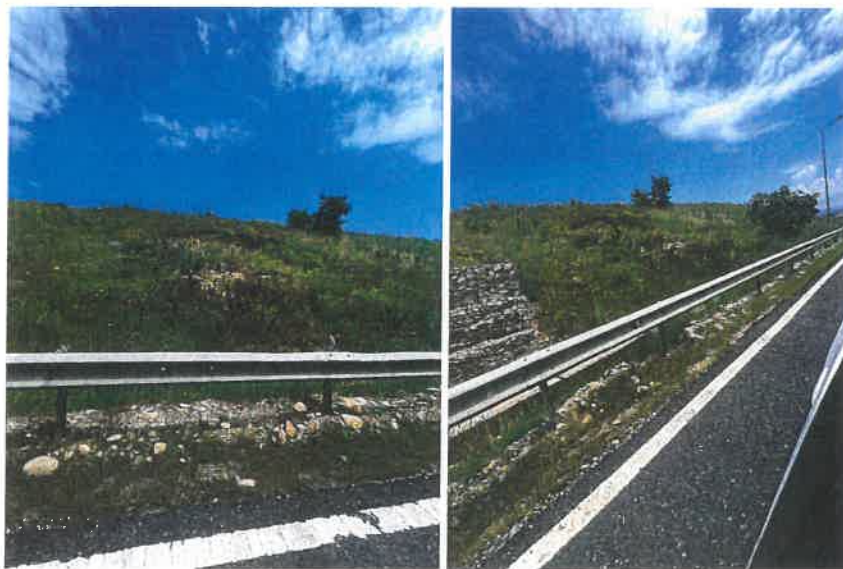
**2.1. A1 km 292+100 Calea 1 bretea ieșire A1-alunecare taluz de debleu**

Alunecarea taluzului de debleu prezintă o lungime de cca 7,00 m și cuprinde o lungime de taluz de cca 2,50 m, este o alunecare de suprafață, superficială și necesită îndepărtarea volumului de pământ alunecat.

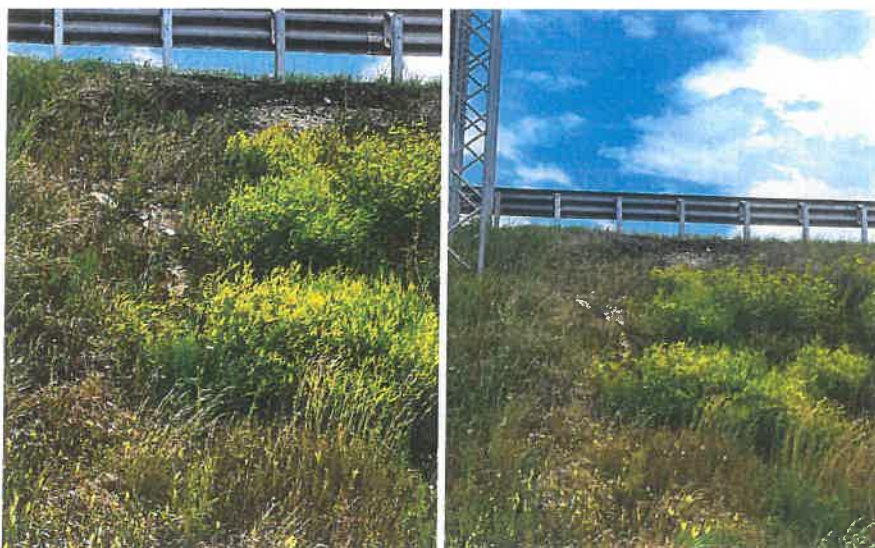
**2.2. A1 km 315+700 Calea 2-alunecare taluz de rambleu**

Fenomenul de alunecare este unul de suprafață cu o grosime a alunecării sub 1,00 m pe o suprafață având o lungime de cca 7,00 m și pe înălțimea întregului rambleu.

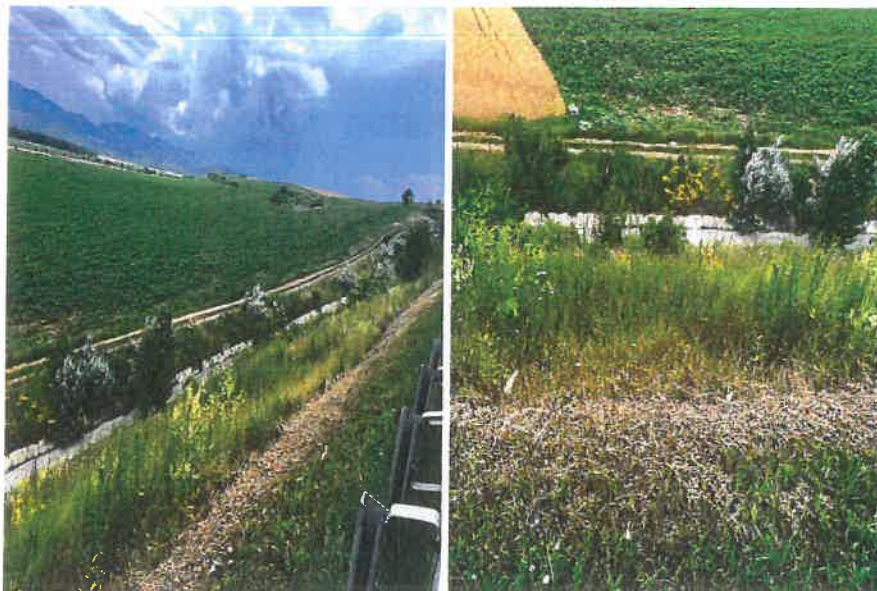
**2.3. A1 km 319+200 Calea 1-alunecare taluz de rambleu**

Alunecarea de teren se prezintă sub forma multiplă ale cedărilor stratului vegetal pe cca 3 zone cu dimensiuni aproximative cuprinse între lungimi de 3,00...4,00 m și înălțimi pe taluz de cca 3,00 m.

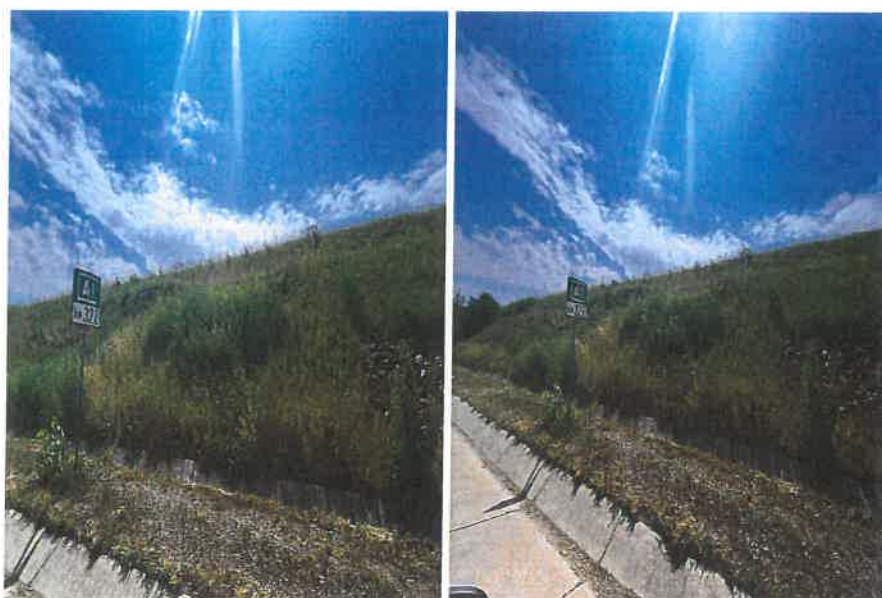
**2.4. A1 km 322+000 Calea 2-alunecare taluz de debleu**

Alunecarea de teren se manifestă în special în stratul vegetal pe o lungime de cca 12,00 m și o înălțime de taluz de cca 4,00 m.

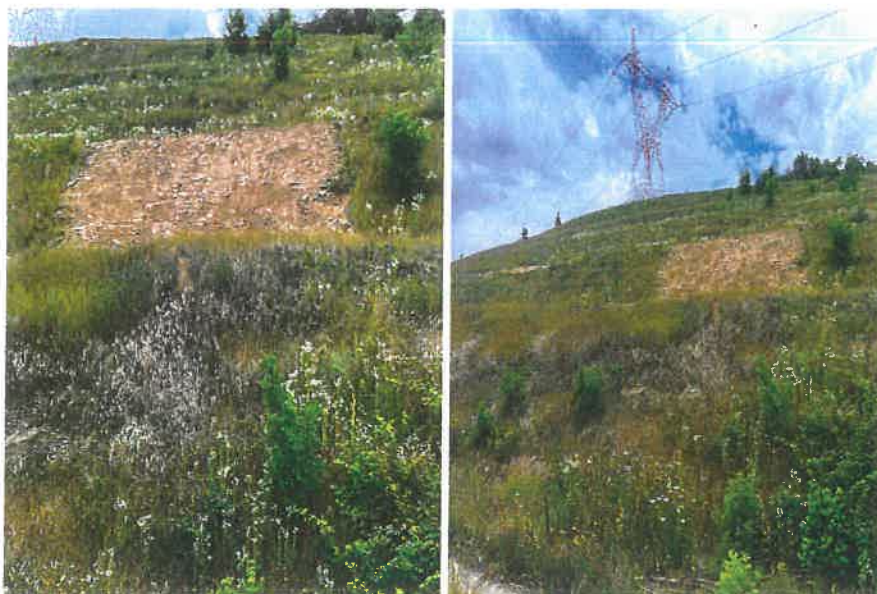
**2.5. A1 km 377+900 Calea 1-alunecare taluz de debleu**

Alunecarea de teren este manifestată pe grosimea stratului vegetal, actualmente zona fiind profilată la nivel de teren natural de tip argilos.

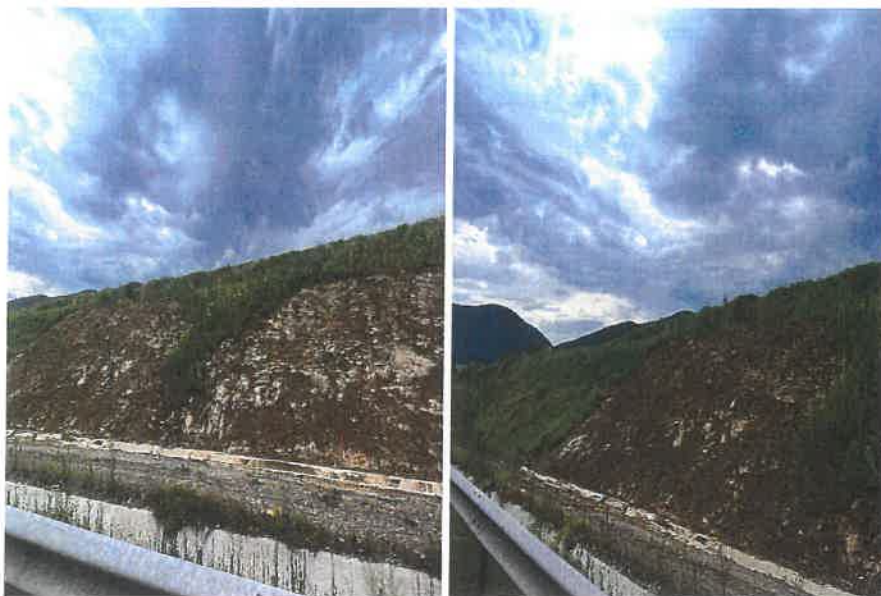
**2.6. A1 km 378+000 Calea 2-alunecare taluz de debleu**

Alunecarea de teren este manifestată pe grosimea stratului vegetal pe o lungime de cca 30,00 m și o înălțime de taluz de cca 5,00 m, actualmente zona fiind profilată la nivel de teren natural de tip argilos.

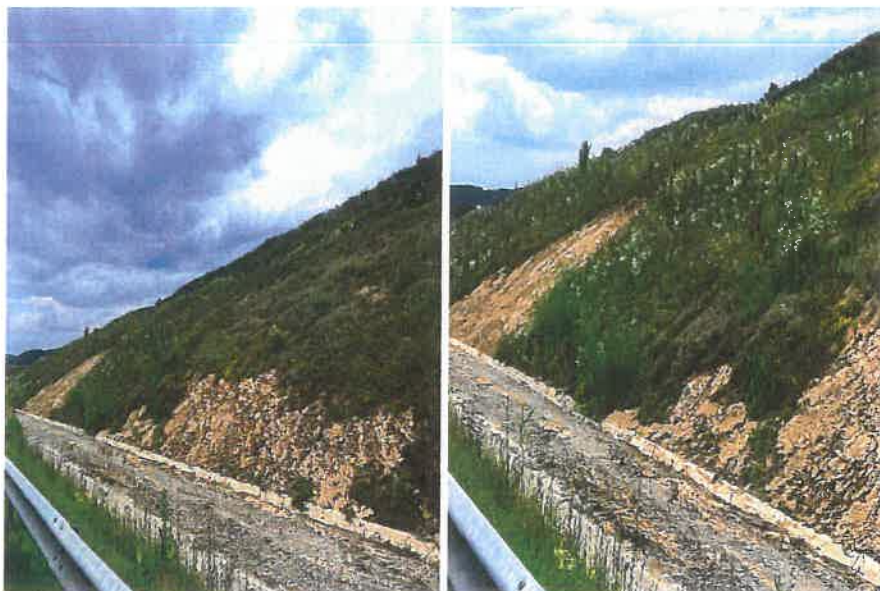
**2.7. Al km 380+300 Calea 1 -alunecare taluz de debleu**

Alunecarea de teren multiplă este manifestată pe grosimea stratului vegetal pe o lungime de cca 15,00 + 20,00 m și o înălțime de taluz de cca 2,00 ... 5,00 m, actualmente zona fiind profilată la nivel de teren natural de tip argilos.

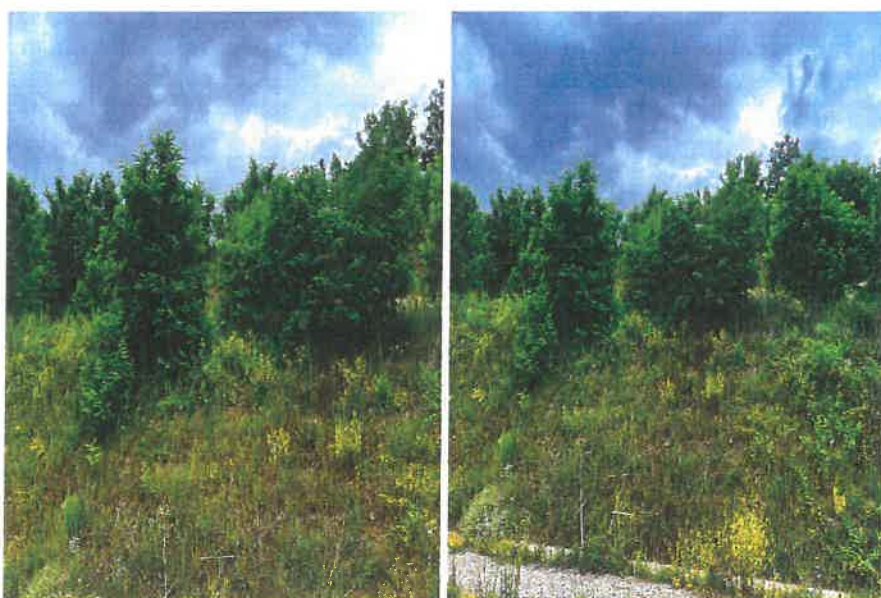
**2.8. Al km 382+900 Calea 1 -alunecare taluz de debleu**

Alunecarea superficială a stratului vegetal s-a manifestat pe taluzul superior pe o lungime de cca 25,00 m și o înălțime pe taluz de cca 3,00 m.

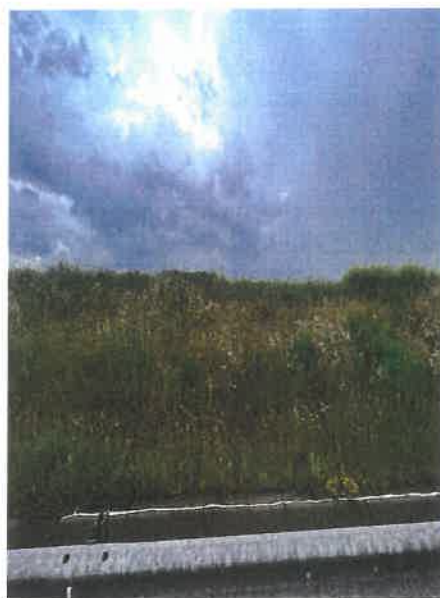
**2.10. A1 km 403+500 Calea 2-alunecare taluz de debleu**

Alunecarea de teren se prezintă sub forma unei alunecări superficiale pe o lungime de cca 6,00 ... 8,00 m și o înălțime de taluz de cca 3,00 m.

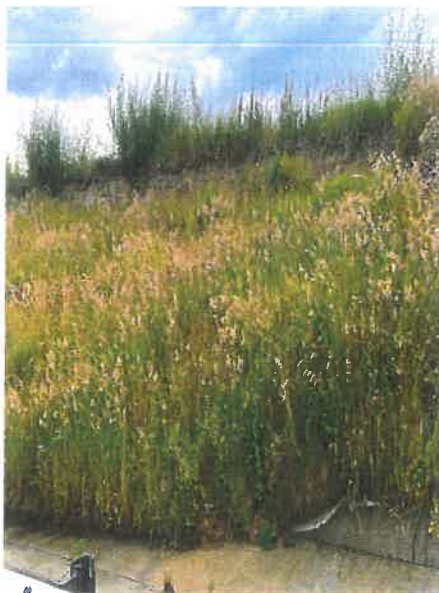
**2.11. A1 km 403+600 Calea 2-alunecare taluz de debleu**

Alunecarea de teren se prezintă sub forma unei alunecări superficiale cu o grosime  $< 1,50$  m, pe o lungime de cca 15,00 ... 20,00 m și o înălțime de taluz de cca 2,50 m.

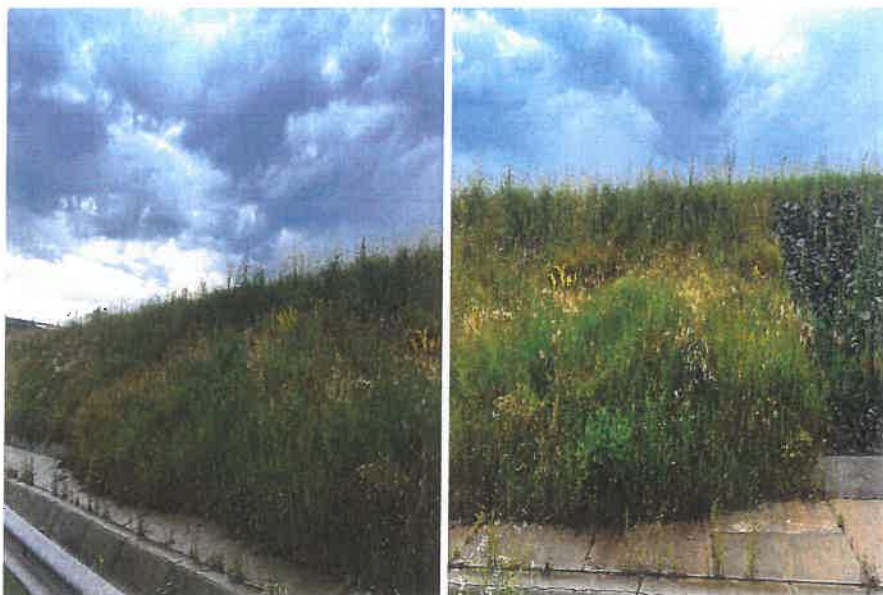
**2.12. A1 km 403+800 Calea 2 -alunecare taluz de debleu**

Alunecare superficială a stratului vegetal și pământului argilos cu o grosime mai mică de 1,00 m, care se manifestă pe o lungime de cca 12,00 m și o înălțime pe taluz de cca 2,50 m.

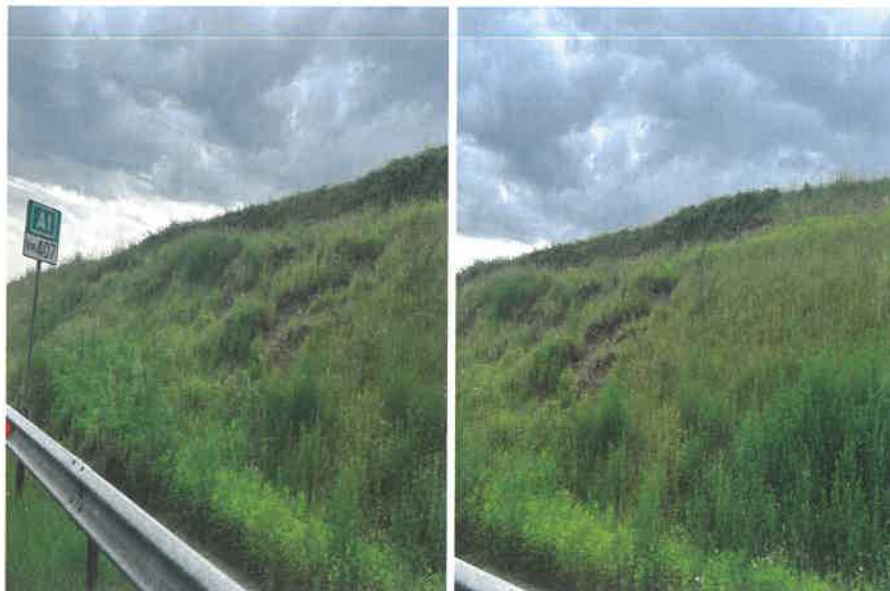
**2.13. A1 km 407+000 Calea 2 -alunecare taluz de debleu**

Alunecare superficială cu grosimea sub 1,50 m a stratului vegetal și a pământului argilos prăfos pe o lungime de cca 10,00 m și o înălțime pe taluz de cca 5,00 m.

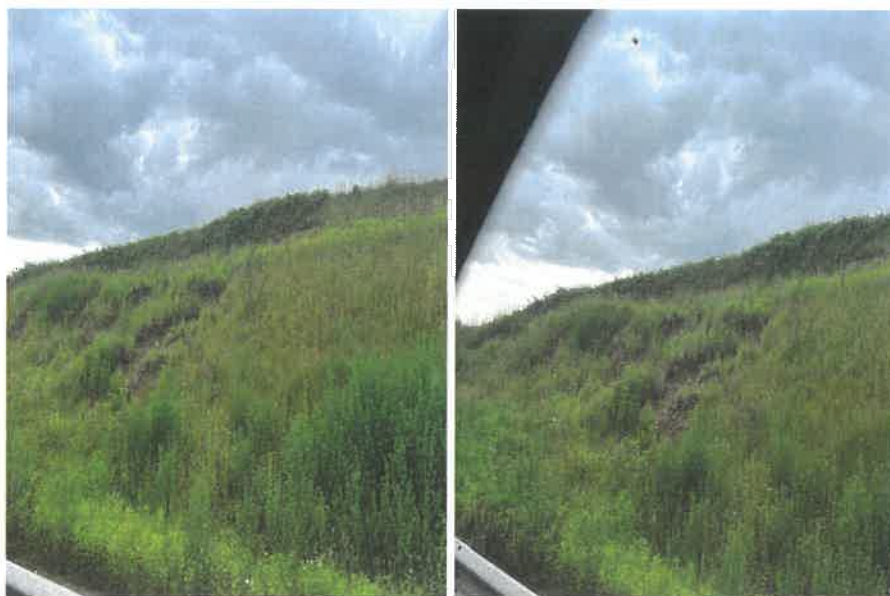
**2.14. A1 km 407+100 Calea 2-alunecare taluz de debleu**

Alunecare superficială cu grosimea sub 2,00 m a stratului vegetal și a pământului argilos prăfos pe o lungime de cca 20,00 m și o înălțime pe taluz de cca 5,00 m ... 6,00 m.

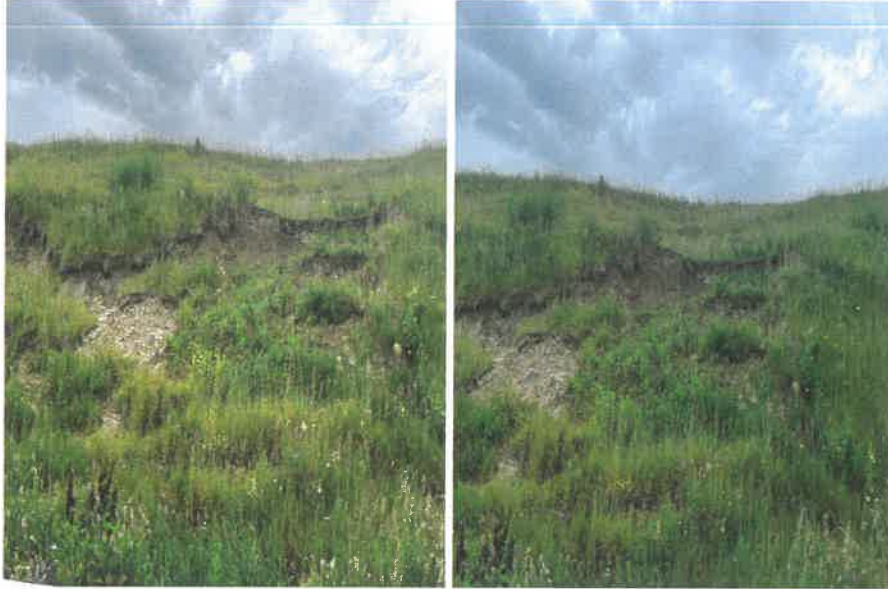
**2.15. A1 km 407+500 Calea 2-alunecare taluz de debleu**

Alunecarea de teren este una de suprafață pe o grosime de cca 1,50 m, o lungime de cca 8,00 ... 10,00 m și o înălțime pe taluz de cca 5,00 m.

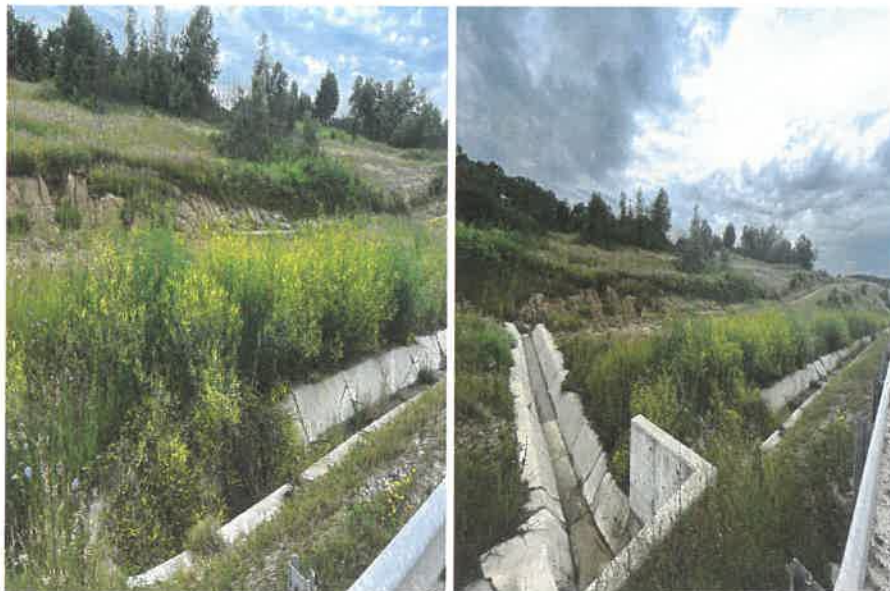
**2.16. A1 km 409+300 Calea 1 -alunecare taluz de debleu**

Alunecarea superficială se manifestă sub forma unei ravinări și depuneri de material a unui taluz neînierbat. Lungimea pe care se manifestă ravinarea este de cca 20,00 ... 25,00 m pe o înălțime de taluz de cca 1,50 m.

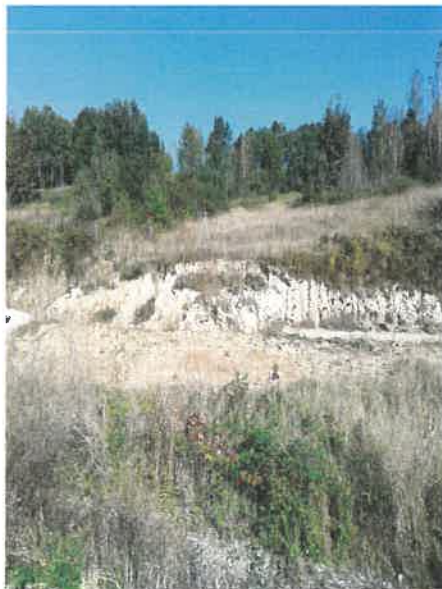
2.17. A1 km 409+600 Calea 1-alunecare taluz de debleu

Alunecarea superficială se manifestă sub forma unei ravinări și depuneri de material a unui taluz neînierbat. Lungimea pe care se manifestă ravinarea este de cca 40,00 m pe o înălțime de taluz de cca 2,00 m.

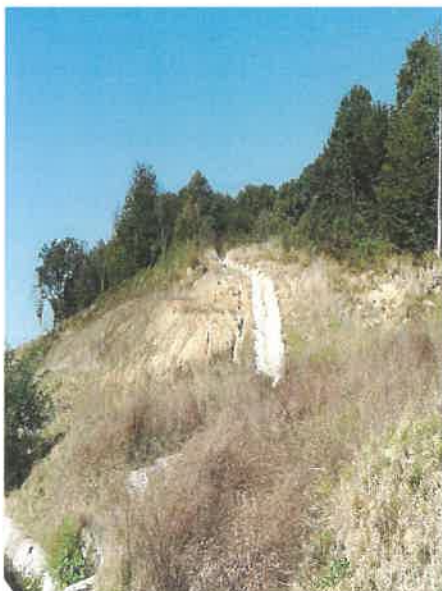
2.18. A 1 km 410+700 Calea 1 -alunecare taluz de debleu

Alunecarea superficială se manifestă sub forma unei ravinări accentuate prin apariția unui șanț de curgere a apei paralel cu șanțul de gardă zona de casiuri, ravinarea se manifestă și pe taluzul neînierbat pe o lungime de cca 25,00 m și o înălțime de cca 12,00 m.

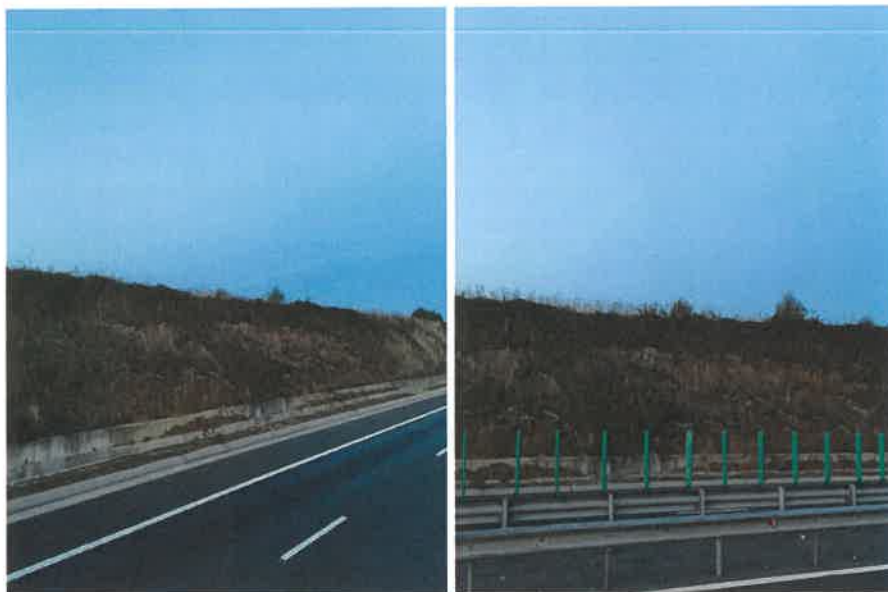
2.19. A1 km 442+080 Calea 2 -alunecare taluz de debleu

Alunecare de teren superficială cu pământ vegetal și teren prăfos argilos pe o lungime de cca 25,00 ... 30,00 m și pe un taluz de 6,00 până la 10,00 m.

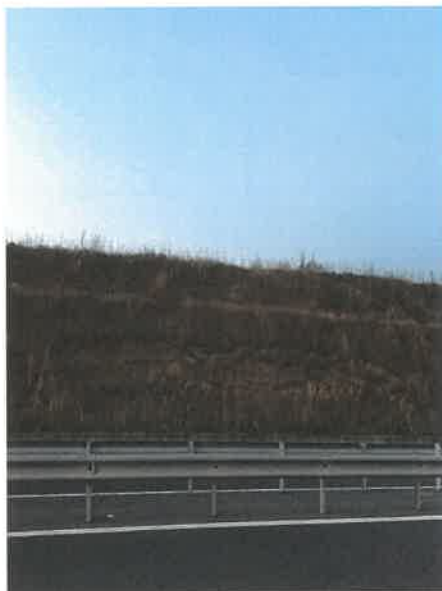
2.20. A1 km 442+670 Calea 2-alunecare taluz de debleu

Alunecare de teren superficială cu pământ vegetal și teren prăfos argilos pe o lungime de cca 15,00 m și pe un taluz de cca 3,00 m.

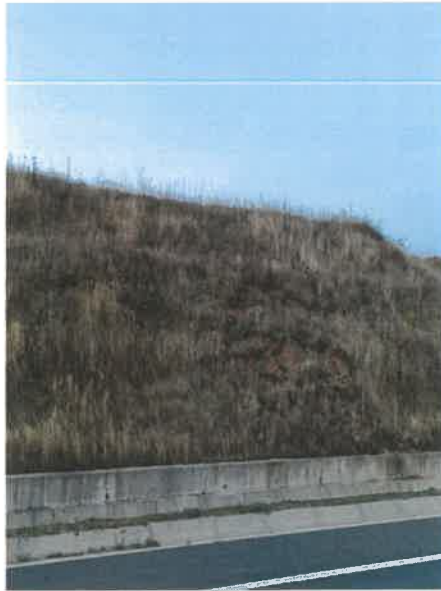
2.21. Al km 442+735 Calea 2-alunecare taluz de debleu

Alunecare de teren superficială a pământului vegetal pe o lungime de cca 12,00 m și pe un taluz de cca 2,50 m.

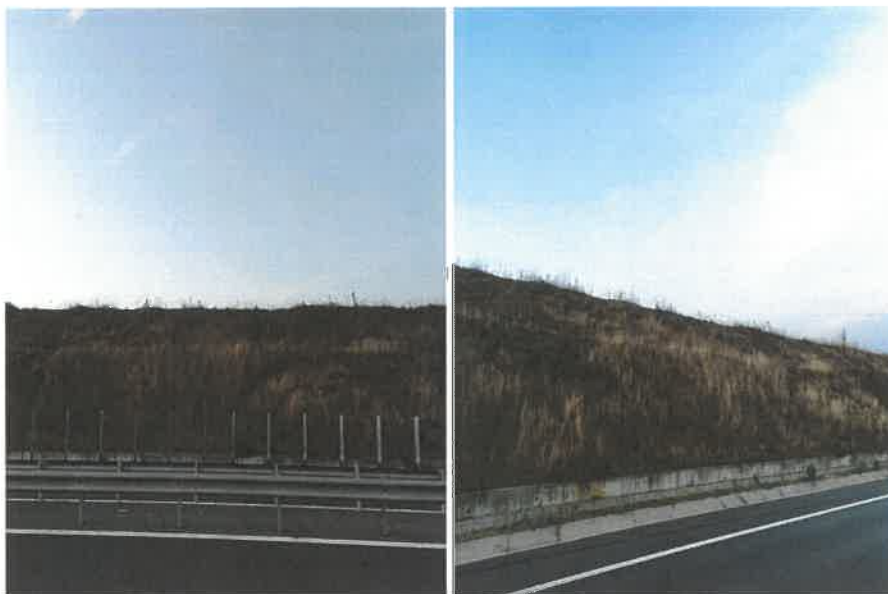
2.22. Al km 442+840 Calea 2-alunecare taluz de debleu

Alunecare de teren superficială a pământului vegetal și a taluzului argilos prăfos, grosimea sub 1,00 m, pe o lungime de cca 8,00 m și pe un taluz de cca 3,50 m.

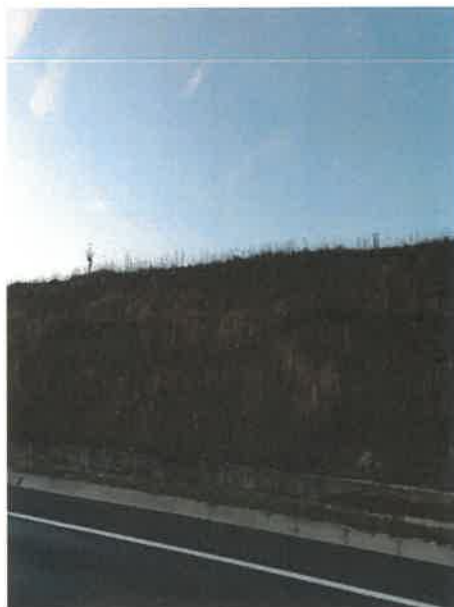
2.23. A1 km 442+940 Calea 2-alunecare taluz de debleu

Alunecarea se produce în taluzul superior pe o grosime de cca 1,50 m, pe o lungime de cca 25,00 m și pe toată înălțimea taluzului inferior.

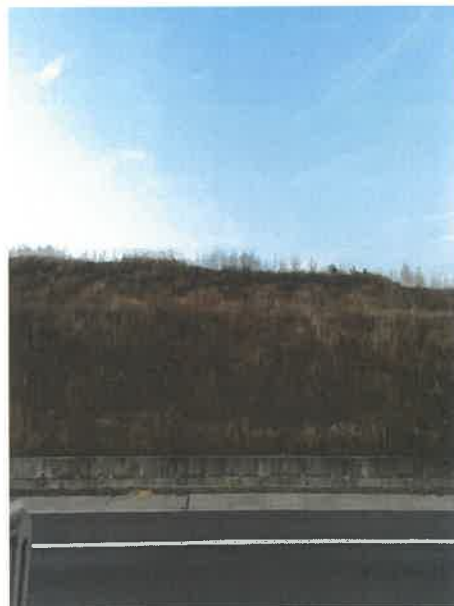
2.24. A1 km 442+970 Calea 2-alunecare taluz de debleu

Alunecarea se produce în taluzul superior pe o grosime de cca 1,50 m și o lungime de cca 25,00 m.

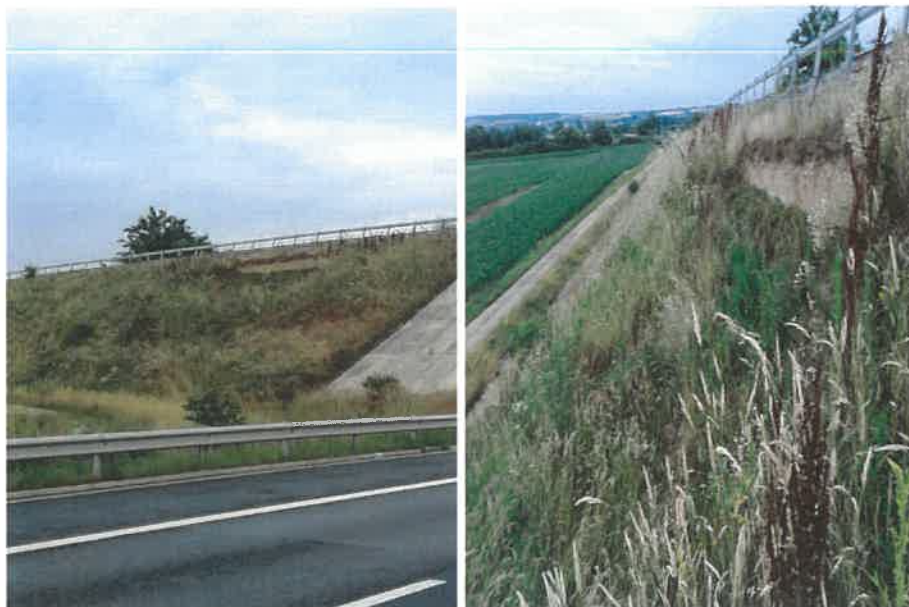
**2.25. A1 km 450+100 Calea 2 rampă pasaj peste A1**

Alunecare de teren superficială a stratului vegetal și partial taluz de pământ pe o lungime de cca 15,00 m și în partea superioară a taluzului pe o înălțime de cca 5,00 m.

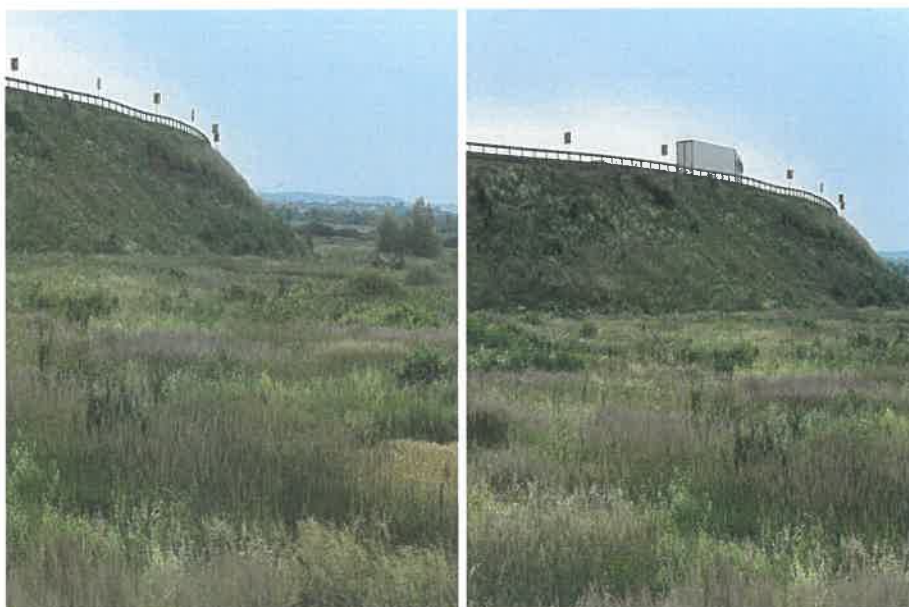
**2.26. bretea A1C1-A6C2-alunecare taluz de rambleu**

Alunecare de teren superficială a stratului vegetal și taluz de pământ în grosime de cca 2,50 m, pe o lungime de cca 16,00 m în partea mijlociu-inferioară a taluzului, pe o înălțime de cca 6,00 m ... 8,00 m.

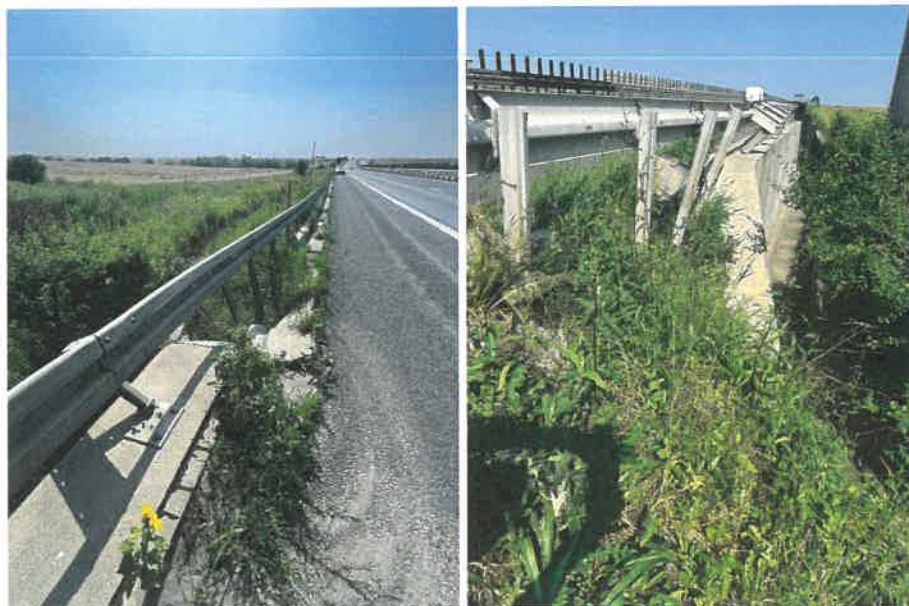
2.27. A1 km 502+700 Calea 1-alunecare taluz de rambleu

Parapete deformat în urma unui șoc produs de autovehicul, cu rigolă degradată și taluz.

G. Referitor la sectorul A1 km 502+700 Calea 1 degradarea fizică a elementelor structurale (parapete, rigolă, taluz, fundație) s-a produs sub efectul unui șoc mecanic auto, astfel **se recomandă refacerea tuturor elementelor afectate la starea prevăzută în proiectul tehnic inițial.**

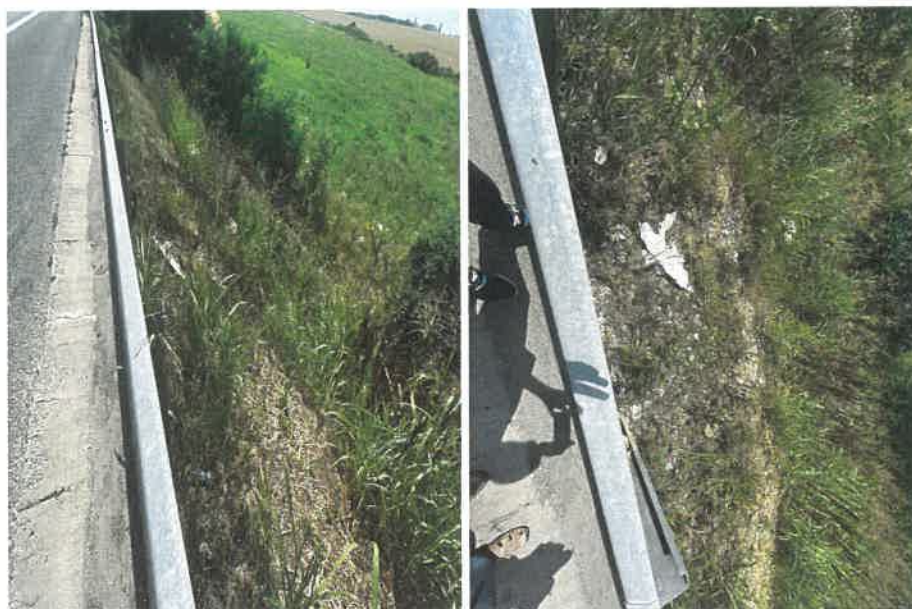
2.28. A1 km 505+000 Calea 2- alunecare taluz de rambleu

Taluz afectat prin eroziunea produsă de apă de precipitații acumulată de pe sectoare mari și care se scurge necontrolat pe taluz.

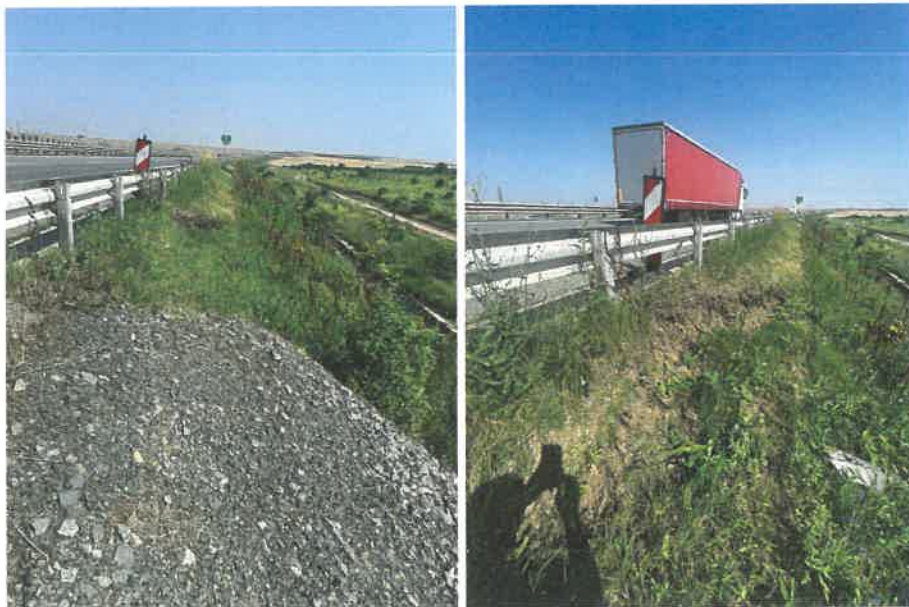
**2.29. A1 km 508+900 Calea 1- alunecare taluz de rambleu**

Alunecare de teren superficială în creasta taluzului pe o lungime de cca 6,00 m pe toată înălțimea rambleului.

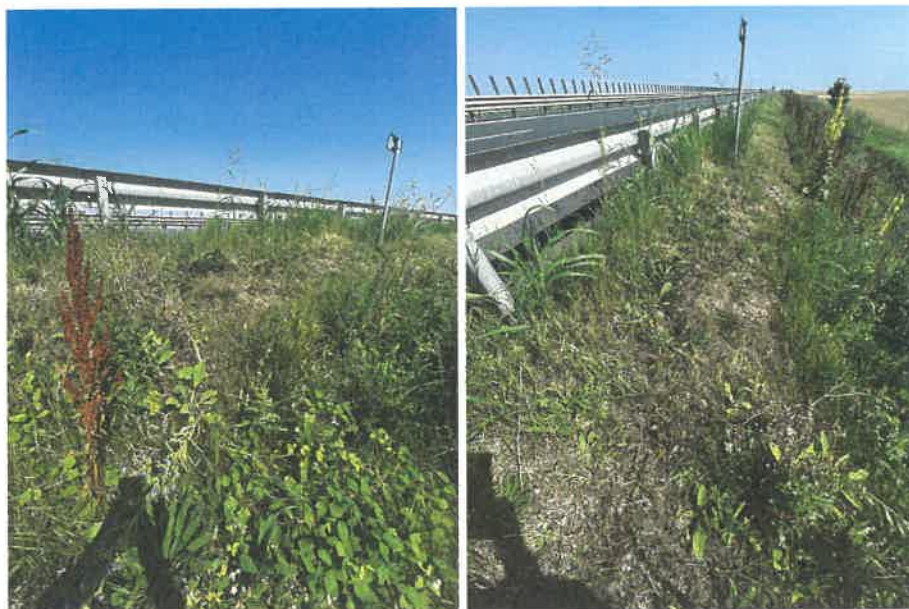
**2.30. A1 km 512+500 Calea 1- alunecare taluz de rambleu**

Alunecare prin apariția unor crăpături în taluzul de rambleu, semn al declansării unor posibile alunecări generale de taluz. Lungimea de dezvoltare a crăpăturilor este de cca 6,00 m pe întreaga înălțime a rambleului de cca 3,50 m.

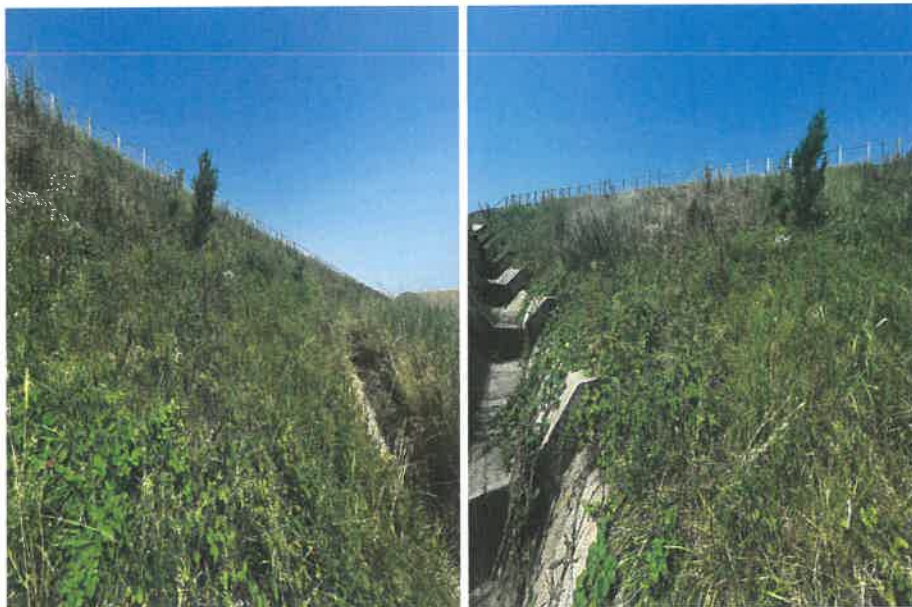
**2.31. A1 km 518+100 Calea 1- alunecare taluz de rambleu**

Rambleul se află situat într-o vale din câmpie cu posibile origini marine în dezvoltarea acesteia. Lungimea afectată de alunecare este de cca 15,00 m, iar înălțimea este de cca 8,00 m.

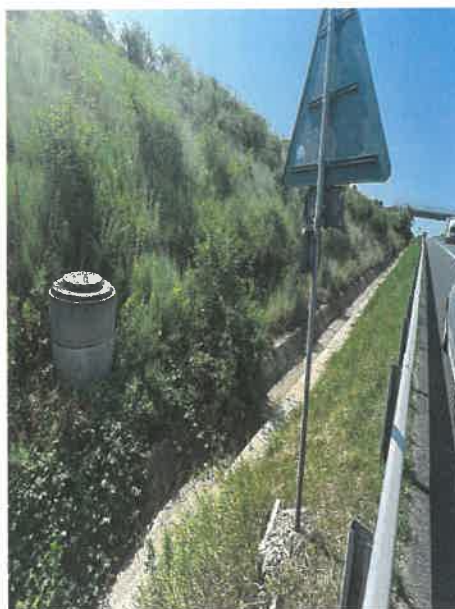
**2.32. A1 km 518+700 Calea 1- alunecare taluz de debleu**

Alunecare de suprafață a umpluturilor de pământ vegetal pe o lungime de cca 65,00 ... 70,00 m și înălțime de taluz de 2,50 ... 3,00 m.

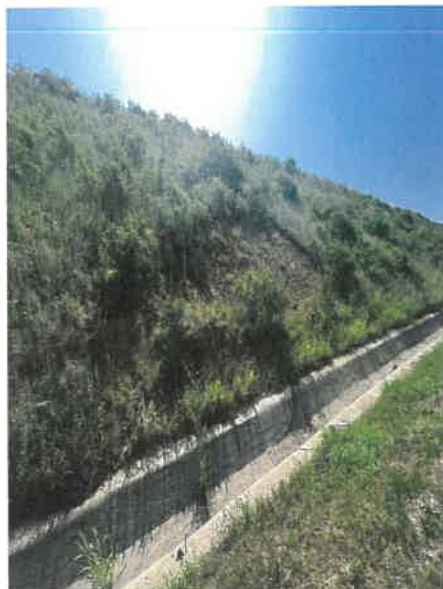
**2.33. Al km 518+900 Calea 1- alunecare taluz de debleu**

Alunecare de suprafață a umpluturilor de pământ vegetal pe o lungime de cca 20,00 m și înălțime de taluz de 7,00 ... 8,00 m.

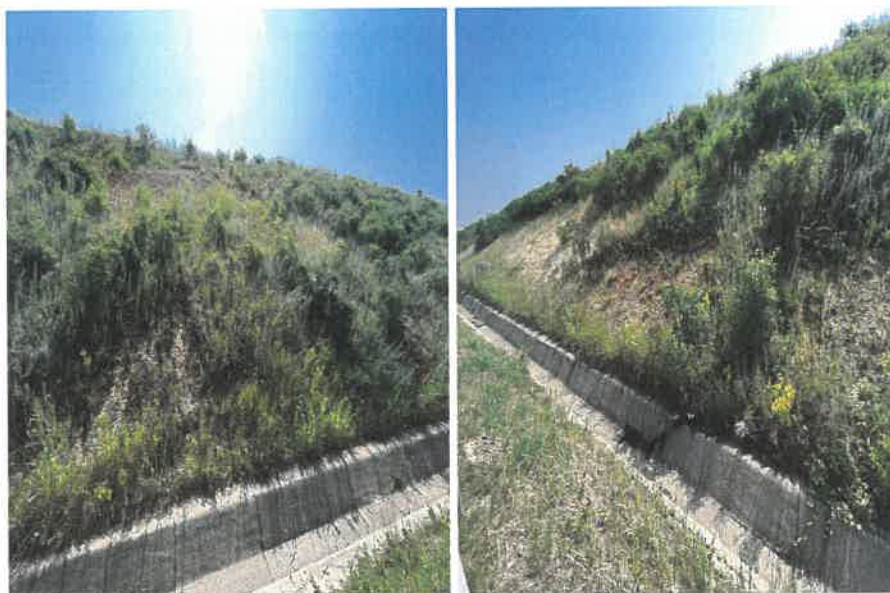
**2.34. Al km 519+100 Calea 1- alunecare taluz de debleu**

Alunecarea se prezintă ca o alunecare completă a sistemului de geocelule care cumulate se prezintă pe o lungime de cca 45,00 m pe întreaga suprafață a taluzului și pe alocuri până la 6,00 m.

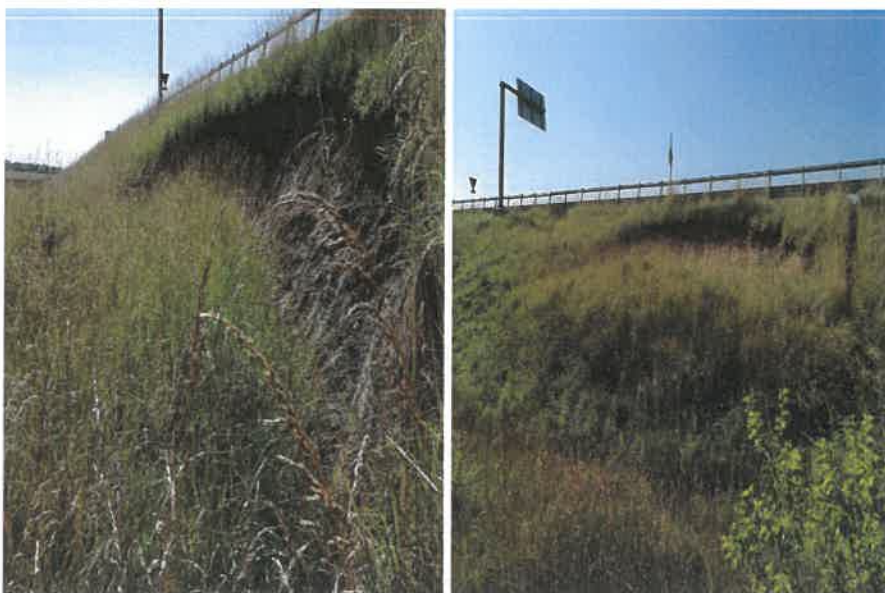
**2.35. A6 km 2+300 Calea 1 rampă pasaj peste A1**

Alunecare semicirculară la adâncimea de 2,50 m cu evidențierea deosebită a ebulmentului pe o lungime de cca 12,00 ... 15,00 m și pe toată înălțimea taluzului de cca 6,00 m.

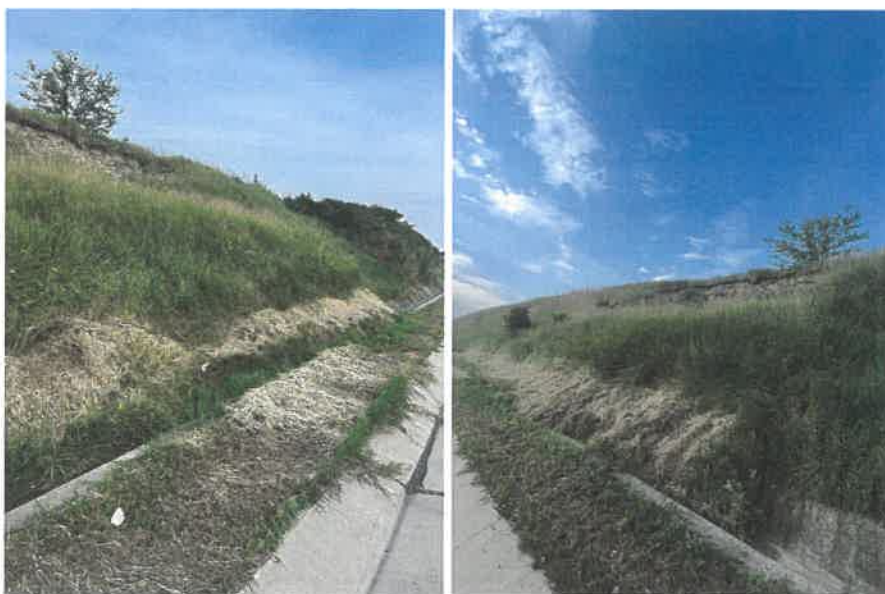
**2.36. A6 km 3+735 Calea 1- alunecare taluz de debleu**

Alunecare semicirculară la adâncimea de 1,50 m cu evidențierea deosebită a ebulmentului pe o lungime de cca 25,00 m și pe toată înălțimea taluzului de cca 6,00 m ... 7,00 m.

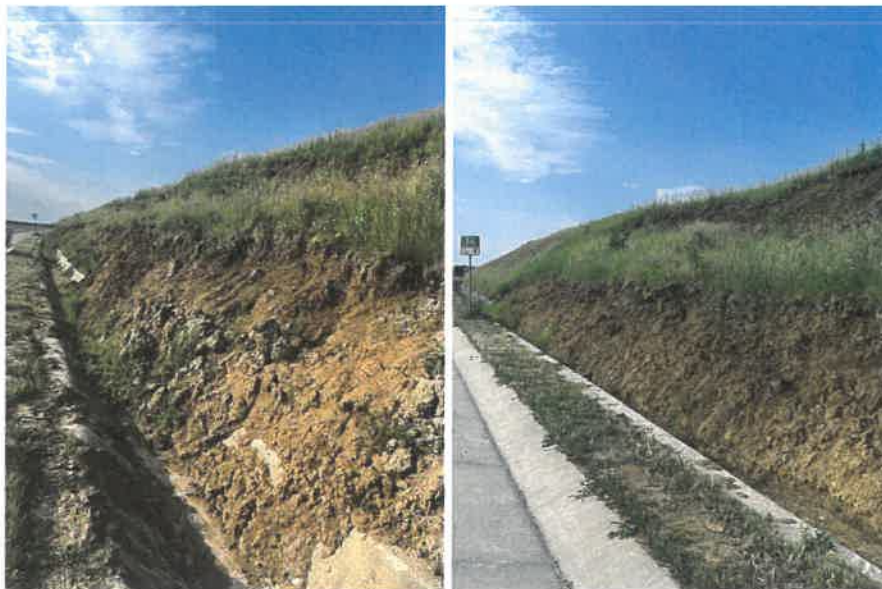
2.37. A6 km 3+935 Calea 1- alunecare taluz de debleu

Alunecare taluz în trepte pe o lungime de cca 90,00 m pe întreaga înălțime a taluzului 5,00 m ... 6,00 m cu colmatarea dispozitivului de colectare și evacuare a apelor de suprafață.

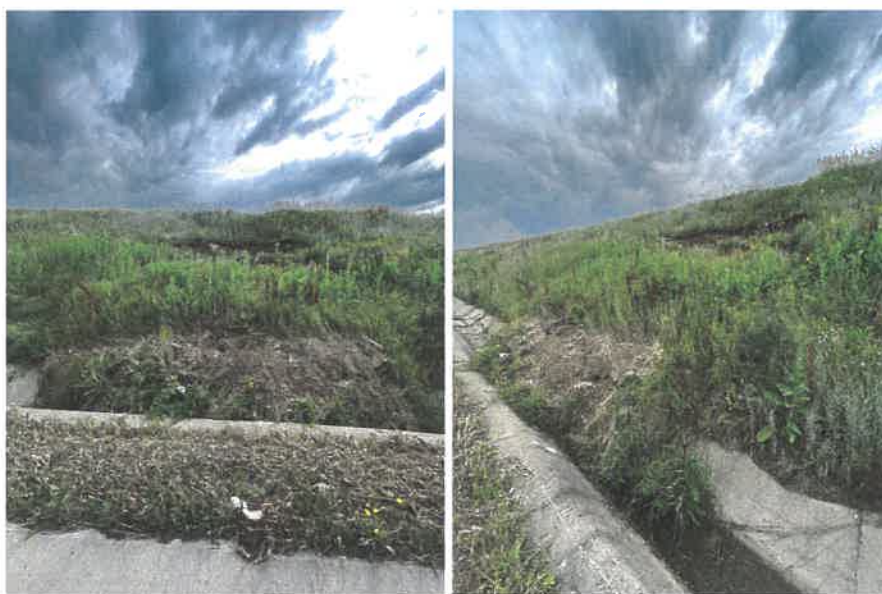
2.38. A6 km 4+040 Calea 2- alunecare taluz de debleu

Alunecare semicirculară pe adâncimea de cca 2,00 ... 2,50 m și pe o înălțime de 3,00 m de la treimea inferioară în sus și o lungime de cca 6,00 m.

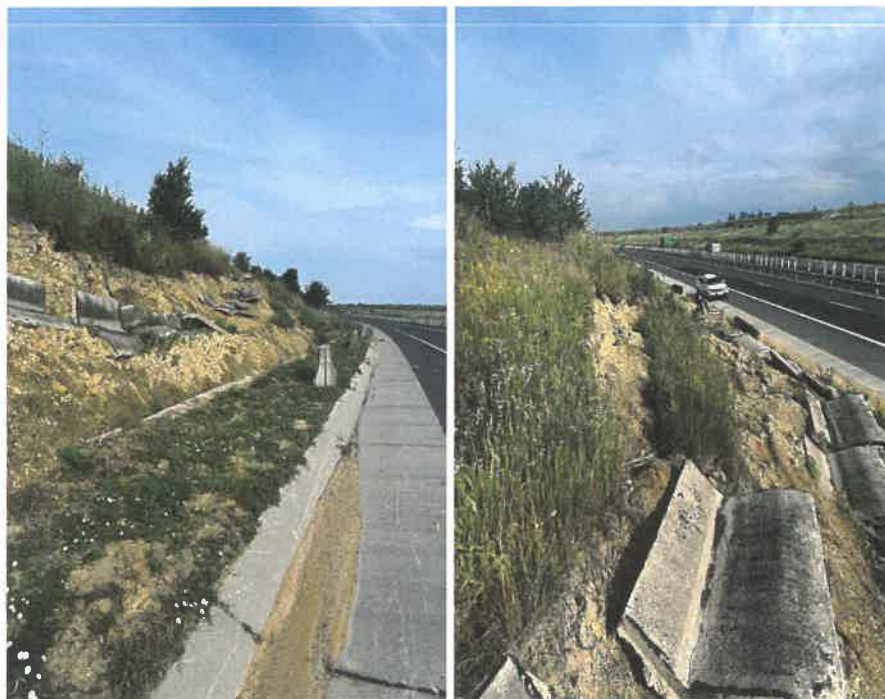
**2.39. A6 km 8+480 Calea I- alunecare taluz de debleu**

Alunecare de teren complexă în trepte pe o lungime de cca 100,00 m care a afectat întreaga suprafață a taluzului cu o adâncime estimată între 2,00 și 5,00 m. De asemenea, sunt afectate în totalitate cele trei șiruri de șanțuri de gardă care colectează și evacuează apa de pe taluz. Pe suprafața alunecată sunt zone depresionare în care este acumulată apa din precipitații sub formă de bălțire cu înmuierea în totalitate a volumelor de pământ care formează taluzul.

Aceste acumulări de apă pe taluzul alunecat pot produce în adâncime supraumezirea volumelor de pământ stabile, iar din acest motiv s-a procedat la săparea și îndepărtarea pământurilor aflate în stare moale alunecate.

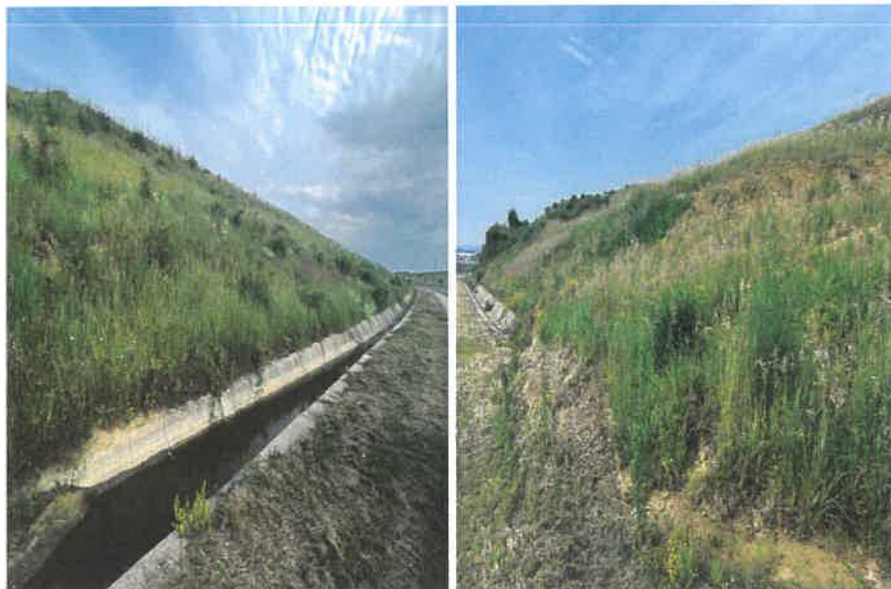
**2.40. A6 km 9+565 Calea 1 -alunecare taluz de debleu**

Alunecare de teren complexă dezvoltată în trepte și ebulmente în lungul suprafețelor alunecate având o lungime de cca 40,00 m cu manifestare pe întreg taluzul, și cu înălțime de taluz de cca 12,00 m.

Pentru a evita supraumezirea pământurilor din adâncimea taluzurilor se recomandă îndepărtarea volumelor de pământ alunecate aflate în stare moale.

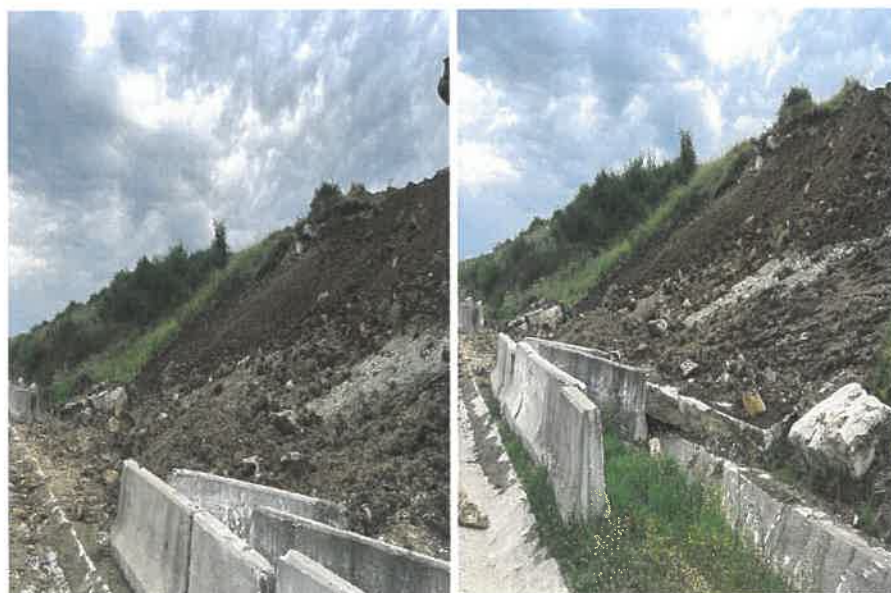
**2.41. A6 km 9+750 Calea 2- alunecare taluz de debleu**

Alunecare de teren complexă, a celor două taluzuri cu înclinare de cca 1:1 și berma de cca 2,00 m. Lungimea alunecării este de cca 30,00 m și pe toată înălțimea taluzului de cca 15,00 m cu adâncimea alunecării de cca 2,50 m.

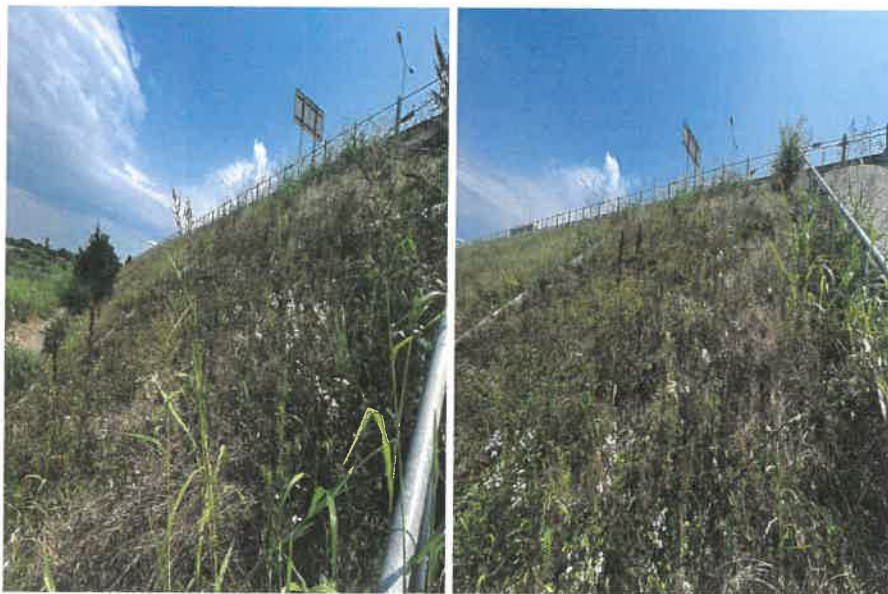
**2.42. All km 2+150 Calea 2-alunecare taluz de rambleu**

Alunecare de teren superficială cauzată de despriderea și alunecarea stratului de pământ vegetal pe întreaga înălțime a taluzului și pe o lungime de cca 20,00 m.
