## **EXPERTIZĂ TEHNICĂ**

**EXPERTIZĂ TEHNICĂ PE A1 KM 292+100- KM 519+100, A6 KM 2+230- KM 9+750,  
A11 KM 2+150, DN 57B KM 4+950**

**Beneficiar:** C.N.A.I.R. prin D.R.D.P. Timisoara

**Referat expertiză nr.:** 47/19.10.2023

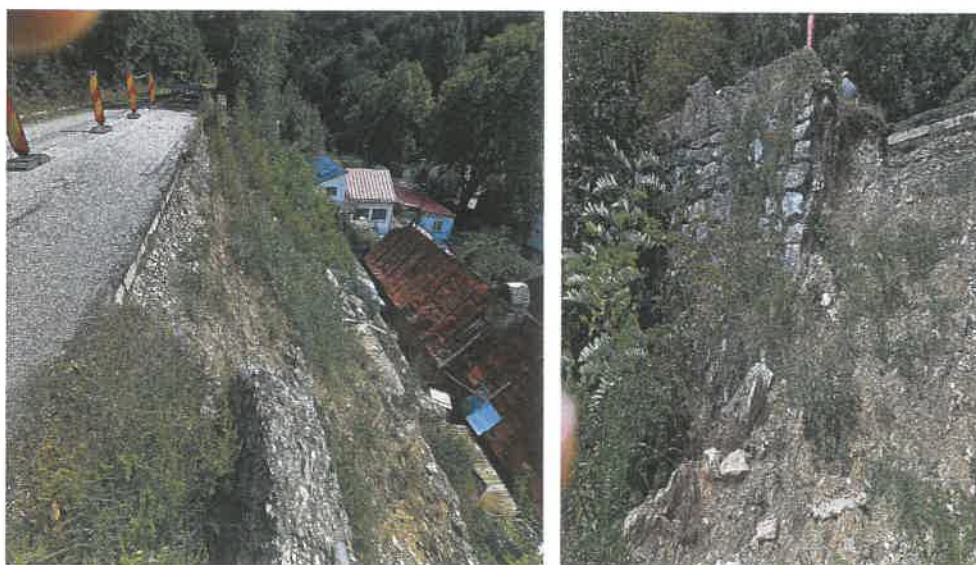
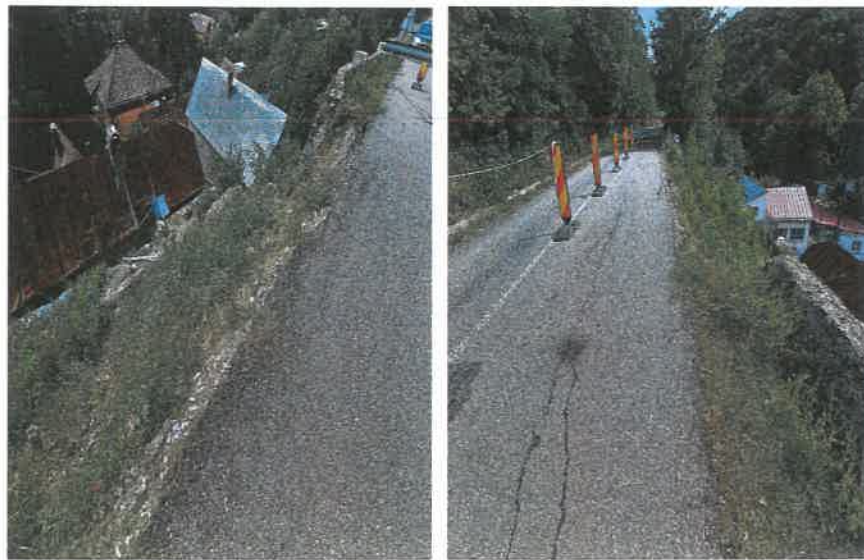
**2.43. DN 57B km 4+950-alunecare de teren**

Alunecarea de teren este cauzată de scurgeri de ape necontrolate pe drumul național în zona afectată de alunecare și constă de fapt în desprinderea și rostogolirea zidului de căptușire existent în partea dreapta a taluzului.

În zona s-au produs doar desprinderi ale unor volume de pământ din structura rutieră și din terenul de fundare al drumului național. La nivelul îmbrăcămintei bituminoase nu apar degradări majore prin rupere sau tasare a structurii rutiere.

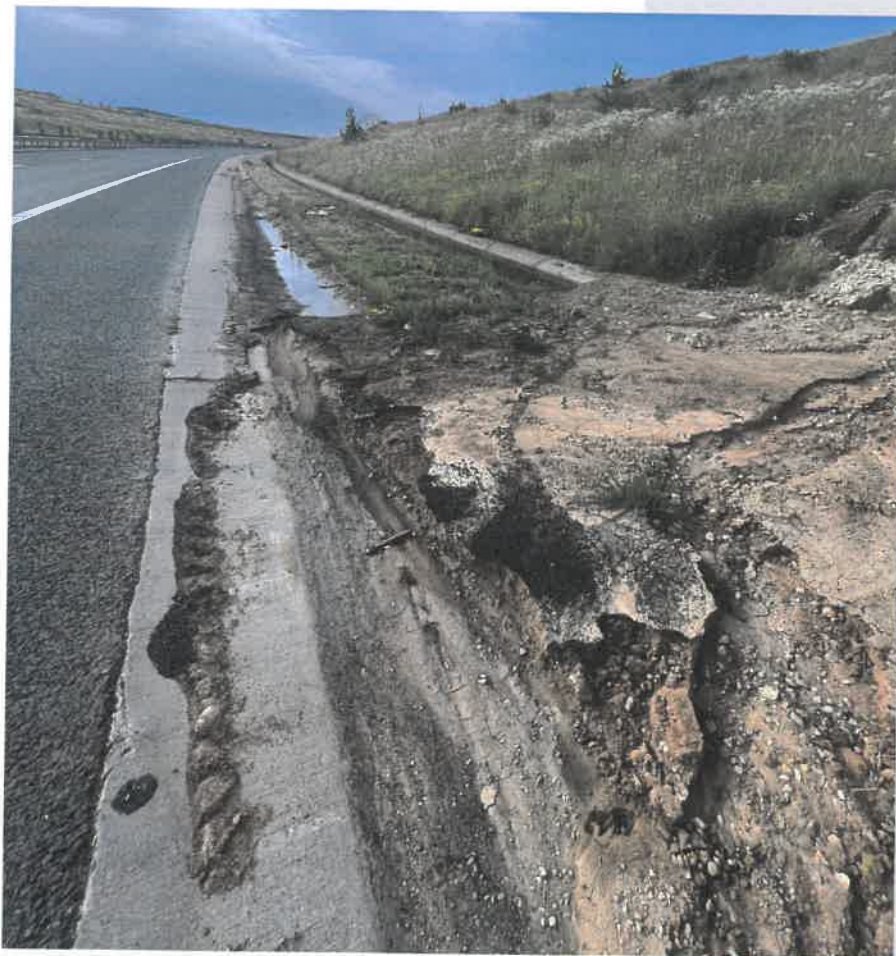
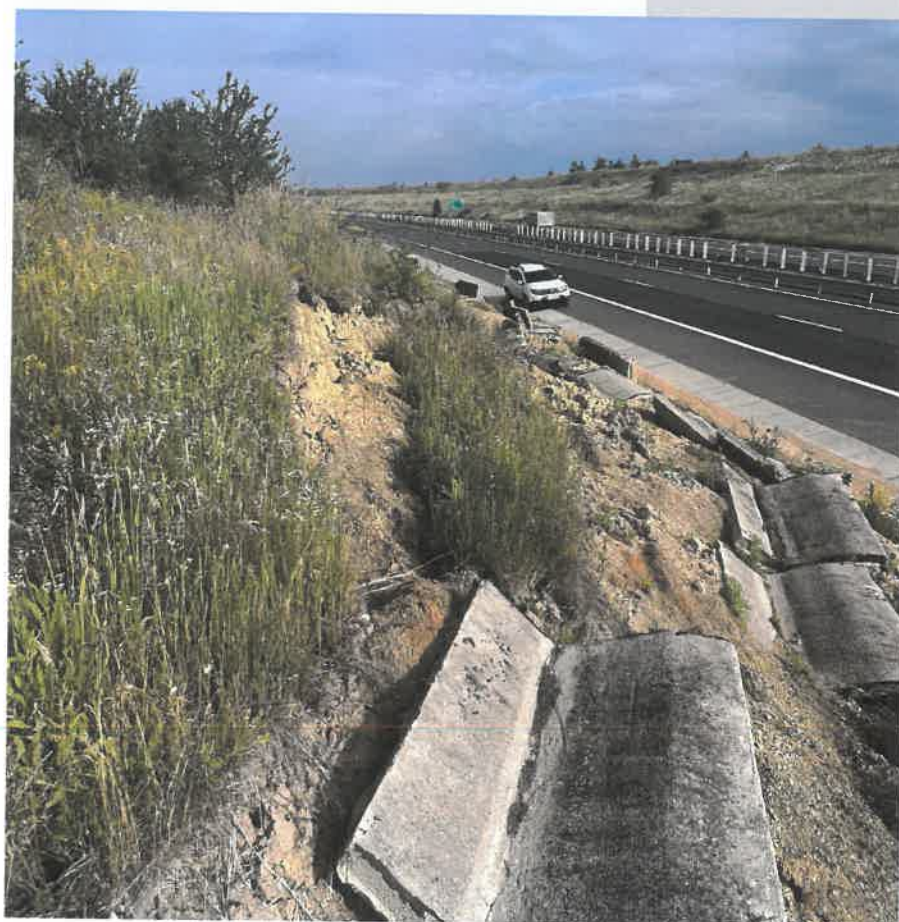
Foto aspecte zonă afectată

Ulterior, pentru punerea în siguranță a circulației, s-au realizat lucrări provizorii de săpătură și de sistematizare a taluzului, investigațiile geotehnice fiind realizate de la nivelul acestei săpături.

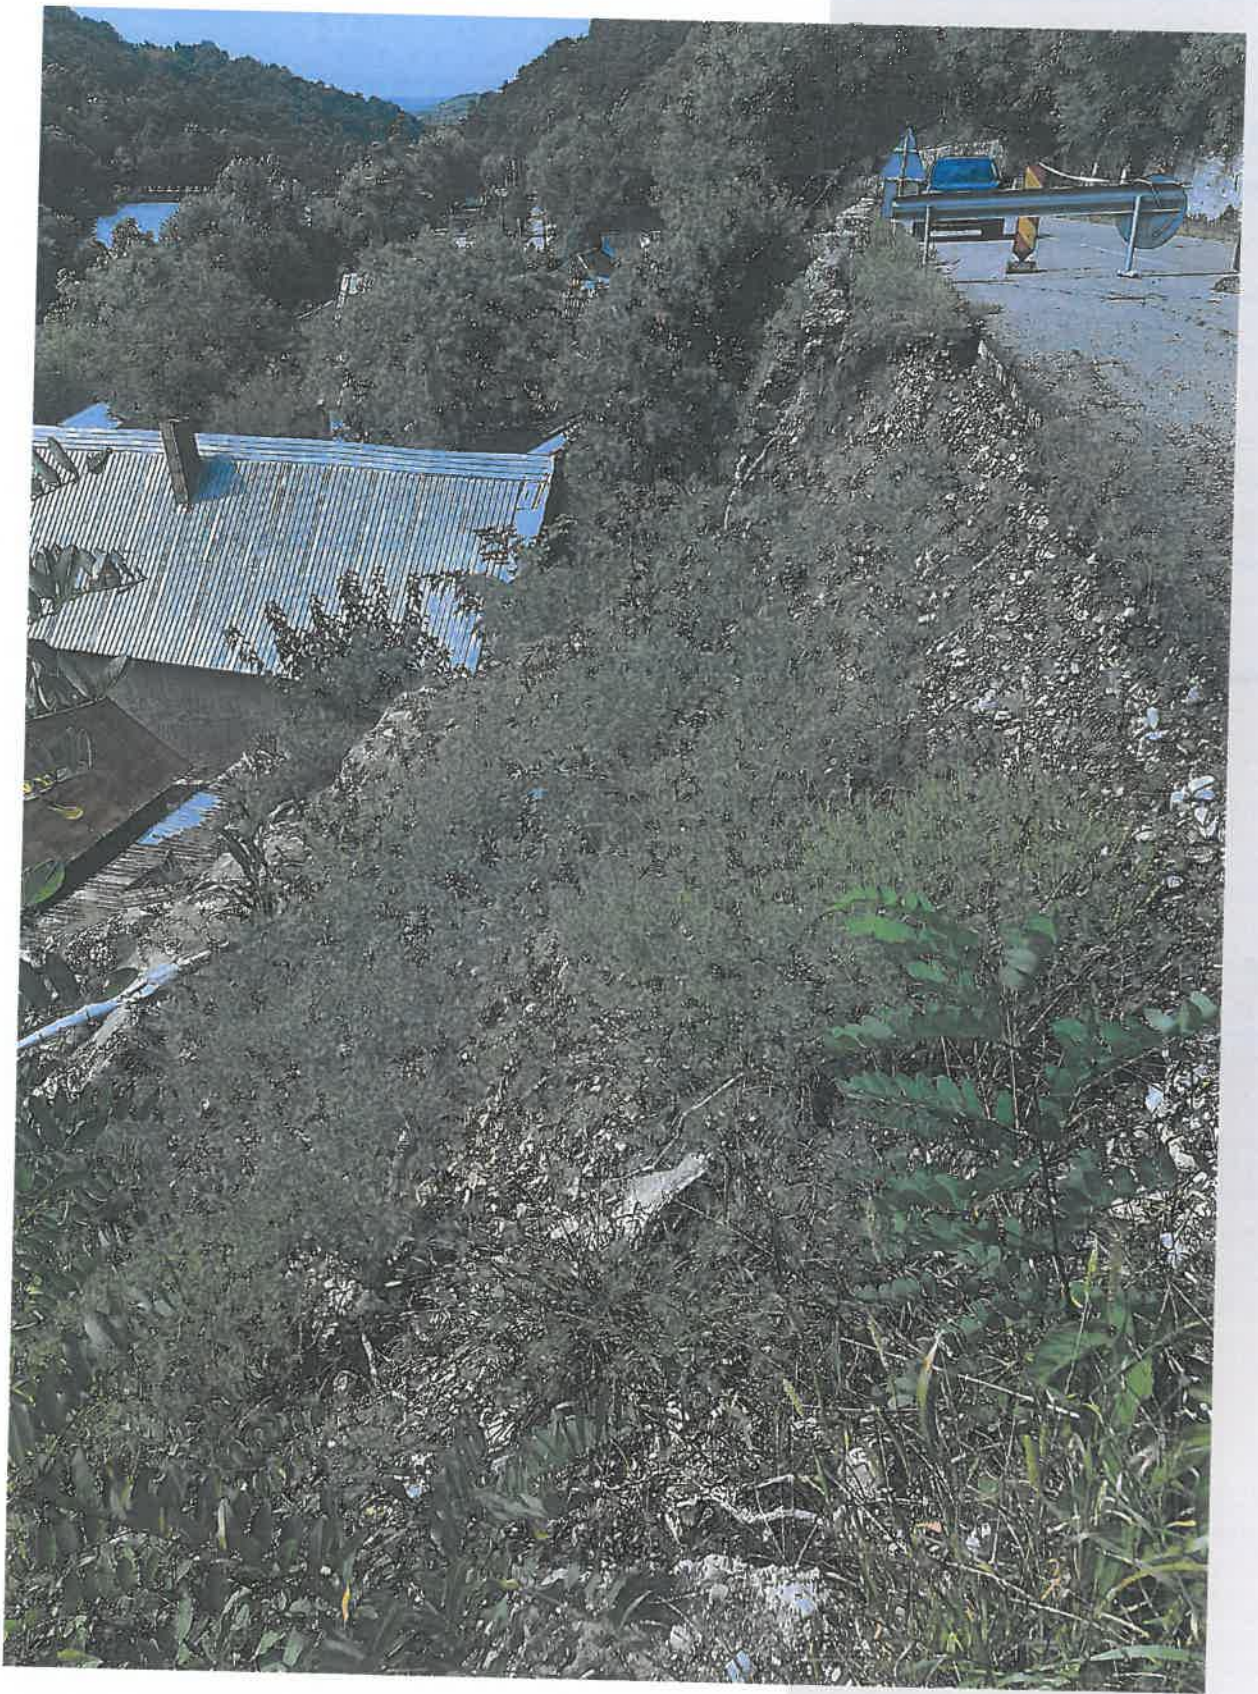
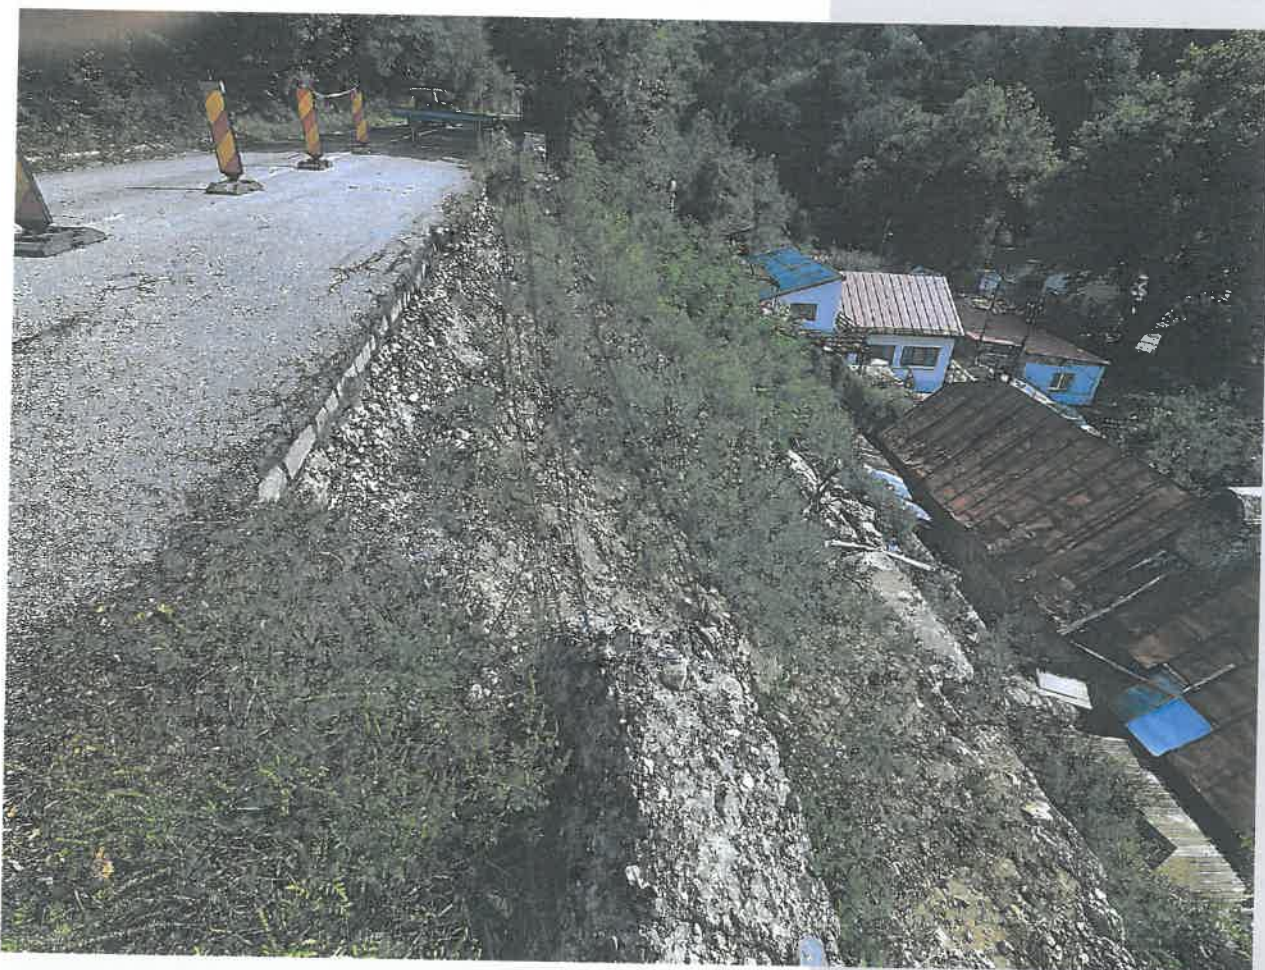
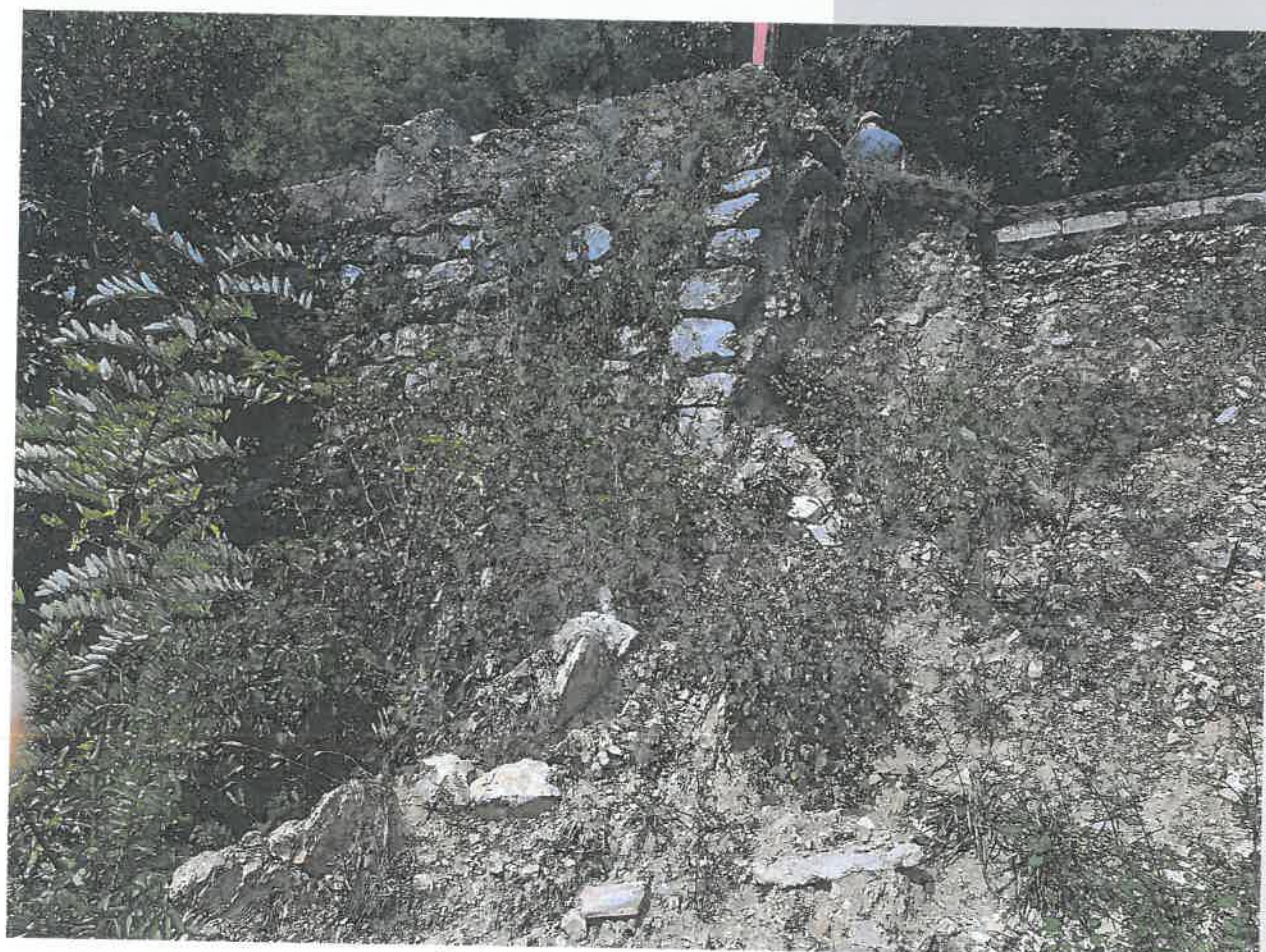
Foto aspecte zonă afectată

Ca urmare a infiltrațiilor apei în terasamentul drumului, s-a produs ruperea unei bucăți din structura de protecție a acestuia și a unei porțiuni din terasamentul drumului (vezi foto de mai jos).

Lungimea tronsonului afectat este de 16-20 m.
