STUDIU GEOTEHNIC

**Elaborare expertize tehnice si studii geotehnice
pentru calamitatile de la DN 57B km 9+960 dr.**

**Achizitor: CNADNR SA-DRDP TIMISOARA prin S.C. CONSTIT S.A.
aprilie 2015**

Contract nr.:550/18/26.03.2015 si G18d./2015

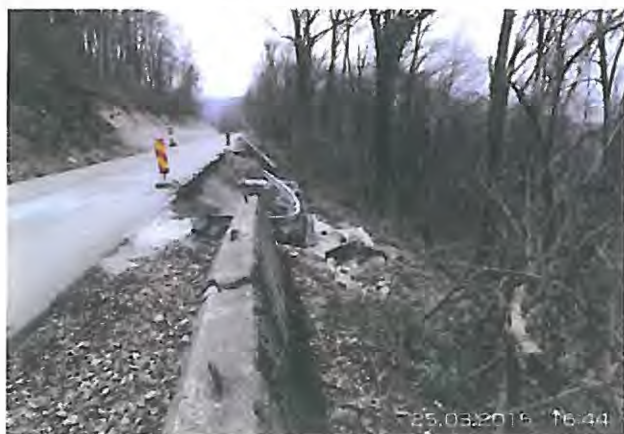
Foto nr.1

Pe partea dreapta a drumului, incepand de la km 9+956 si pana la km 9+981, s-a produs un fenomen de instabilitate care a afectat drumul. Fenomenul a condus la ruperea si prabusirea in vale a unei zone din taluz, impreuna cu acosamentul si o parte din zidul de sprijin de la marginea drumului (Foto nr.1 – nr.2).

Zona afectata este marcata de o instabilitate a terenului de tipul alunecarii de teren, care a cauzat degradari importante pe partea dreapta a drumului, in urma acestuia o zona din taluz, impreuna cu acosamentul si o parte din zidul de sprijin de la marginea drumului fiind rupte si prabusite in vale.

- refacerea zidului de sprijin degradat de pe partea dreaptă a drumului național (în aval), prin executarea unei noi lucrări de sprijinire, fundate direct, sub suprafața potențială de alunecare, în stratul deluvial constituit din argila prafoasă/nisip prafos, în amestec cu fragmente de rocă, plastic vartos, pentru care se vor respecta prescripțiile normativului NP 112-2004;
- refacerea/repararea sistemului de preluare a apelor de pe partea stângă a drumului (în amonte);
- executarea unui nou sistem de preluare a apelor, pe partea dreaptă a drumului (în aval);
- refacerea structurii rutiere în zona afectată și impermeabilizarea acostamentelor (dacă e cazul);
- realizarea unui sistem de drenaj longitudinal sub fundul de șant;

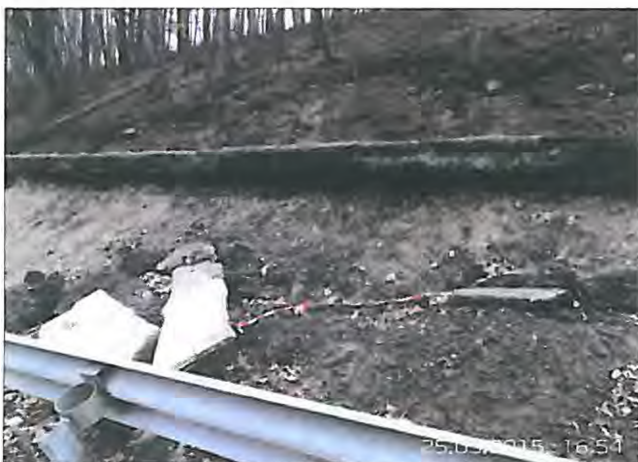
Foto nr.3

Datorita acestei prabusiri s-a creat o excavatie intre asfalt si acostament, care are o diferenta de cota, de cca. 1,00m, fata de cota 0,00m a DN-ului (Foto nr.3). Versantul de rambleu a fost afectat pe o lungime de-a lungul drumului de aproximativ 25m (Foto nr.4), iar spre baza pe cca. 30 - 35m.

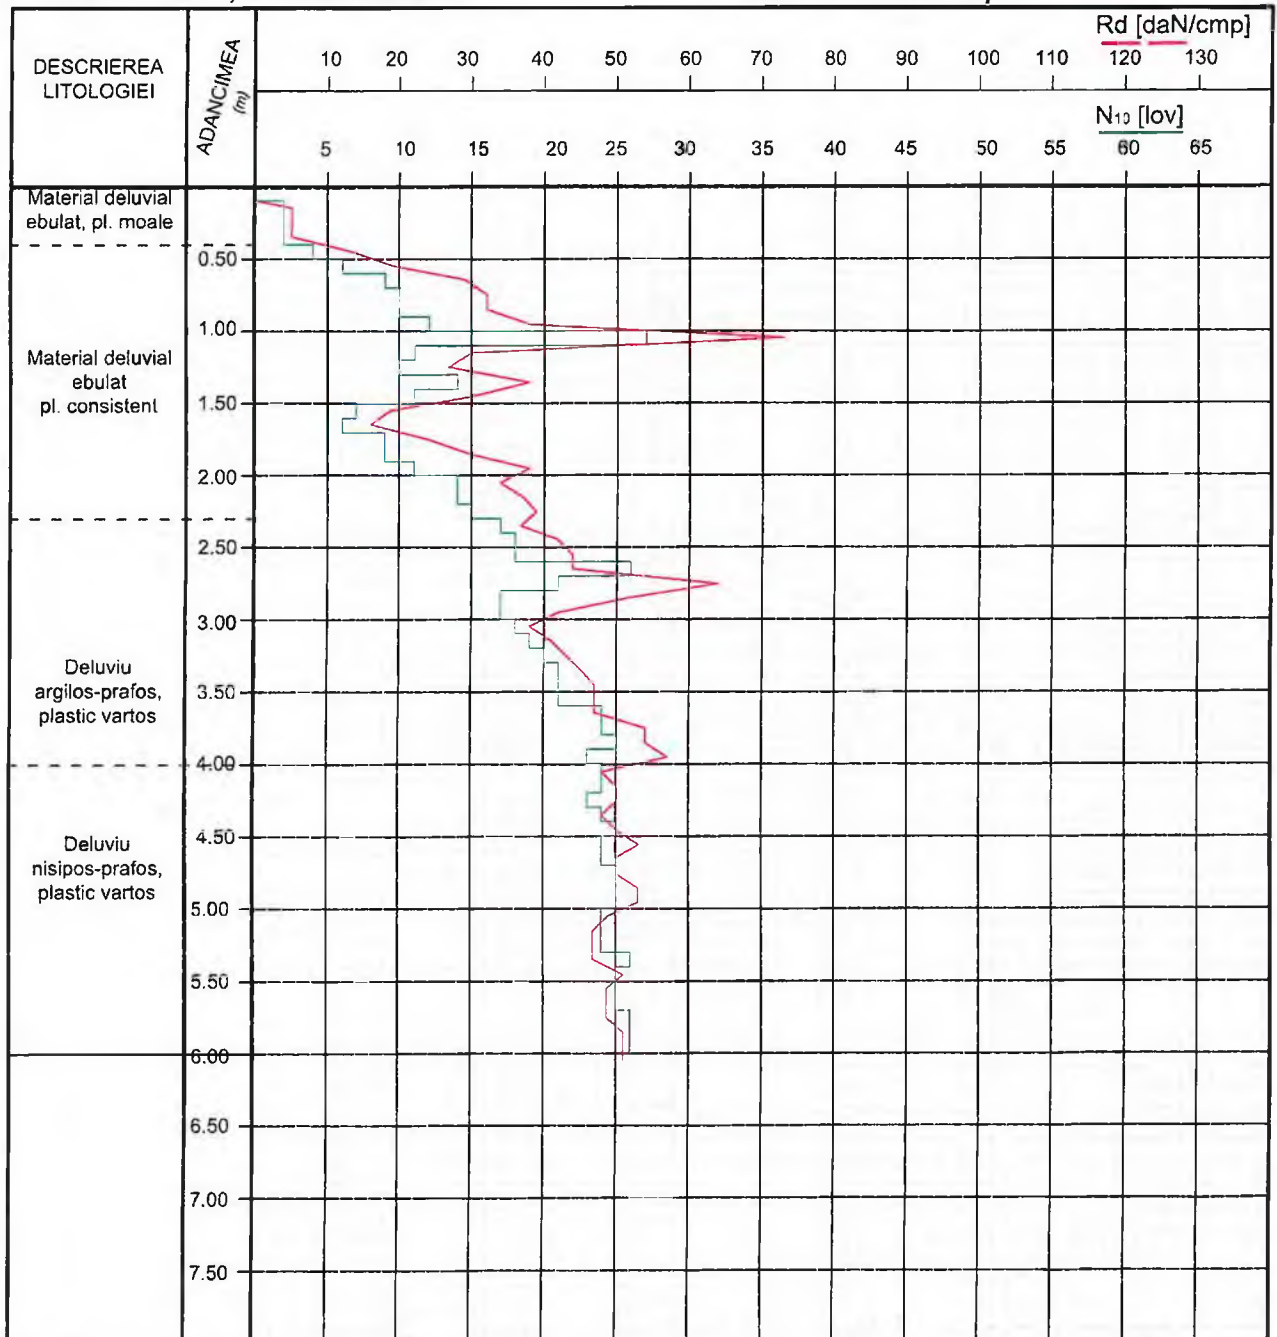
1PDM - dr. 5,50m din ax DN 57B, 627.99 cota topo, NH= fara apa
Penetrarea dinamica a interceptat de la suprafata si pana la adancimea de 0,50m un
material deluvial ebulat, plastic moale, iar in continuare pana la 2,30m adancime, un
material ebulat plastic consistent. Sub acesta, pana la adancimea maxima de investigare
(6,00m fata de nivelul terenului) s-a interceptat un material deluvial neebulat, argilos-
parfos si apoi nisipos-prafos, plastic vartos.

Pozitia: km 9+966, dr. 5.50m din ax DN

Cota: 627.99 cota topo

OBSERVATII: Penetrometru DINAMIC USOR TIP "IMEC"

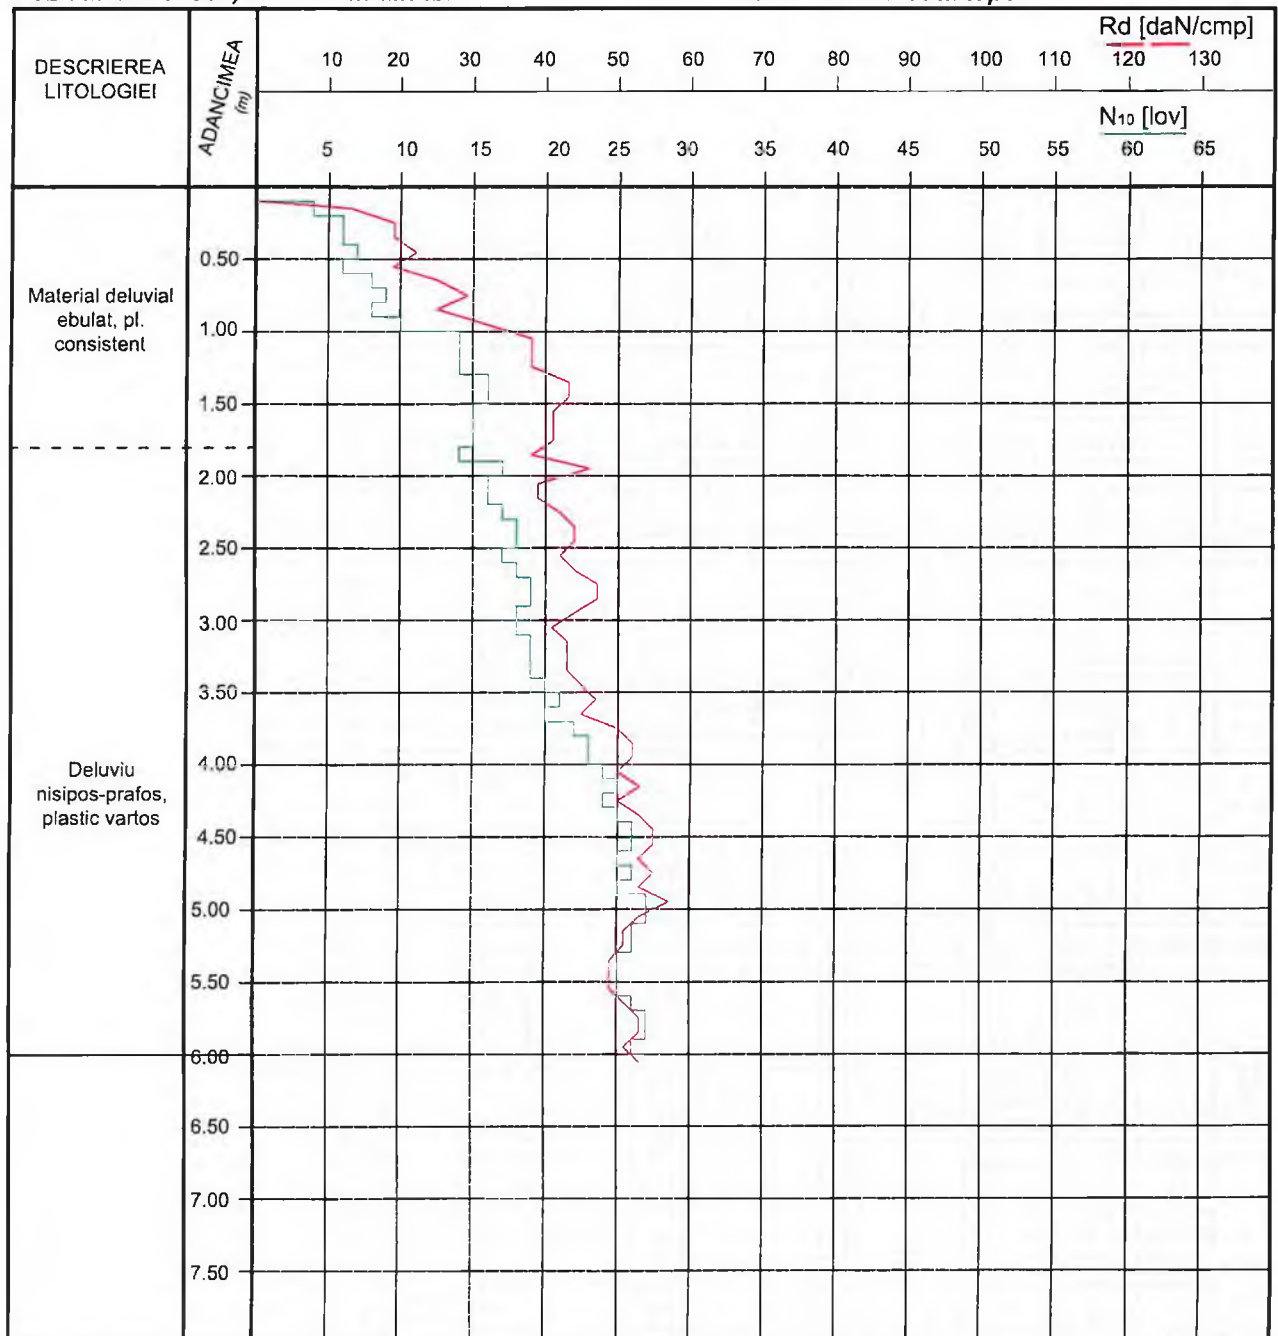
2PDM - dr. 11,40m din ax DN 57B, 623.57 cota topo, NH= fara apa
Penetrarea dinamica a interceptat de la suprafata si pana la adancimea de 1,80m un
material deluvial ebulat, plastic consistent, iar in continuare pana la adancimea maxima de
investigare (6,00m fata de nivelul terenului) s-a interceptat un material deluvial neebulat,
nisipos-prafos, plastic vartos.

Pozitia: km 9+966, dr. 11.40m din ax DN

Cota: 623.57 cota topo

OBSERVATII: Penetrometru DINAMIC USOR TIP "IMEC"
