Consolidare corp drum DN 57B, km 8+900 dr

ELABORARE EXPERTIZA TEHNICA SI STUDII **GEOTEHNICE** PENTRU CALAMITATILE DE LA DN 57B **KM. 9+960**

RAPORT DE EXPERTIZA

RAPORT DE EXPERTIZA TEHNICA

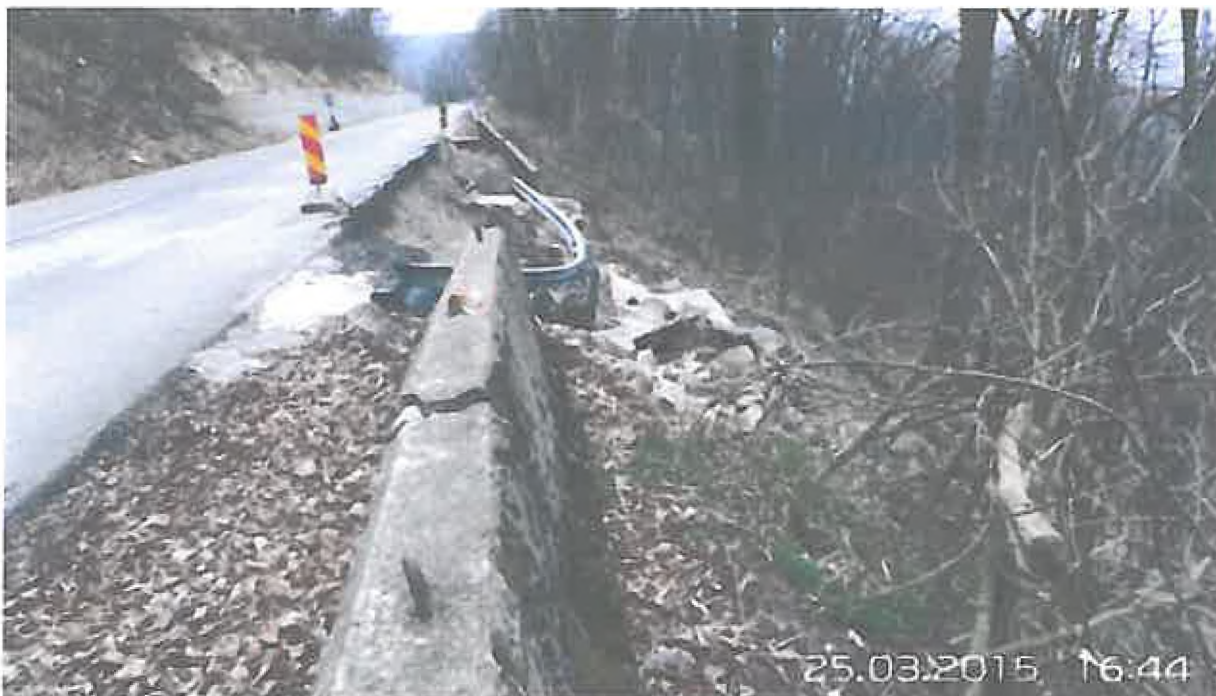
Drumul este amplasat in profil mixt, rambleului alunecat avand panta de cca. 75° , iar taluzul neafectat de alunecare are o panta de cca. 45° .

Pentru sustinerea corpului drumului, a fost realizat un zid de sprijin din zidarie de piatra bruta cu mortar de ciment la marginea acostamentului, in lungime de 25 m, pe coronamentul caruia au fost parapete de siguranta metalice.

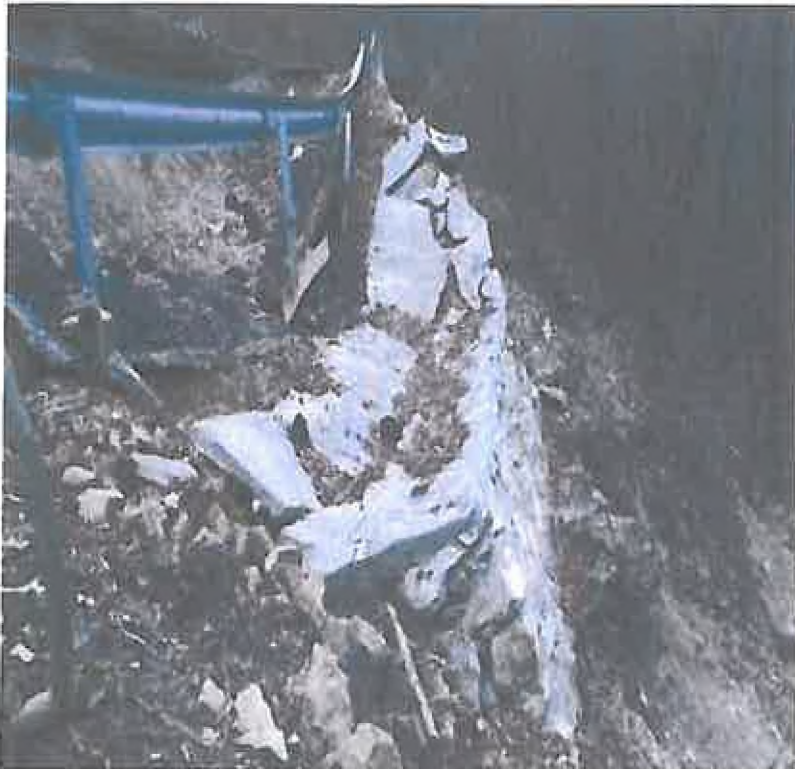
Scurgerea apelor in lungul drumului se face pe santul pereat colmatat de pamantul curs de pe taluz.

Pentru evitarea acestor curgeri, taluzul de debleu de dupa alunecare, a fost protejat cu un zid din boltari din beton.

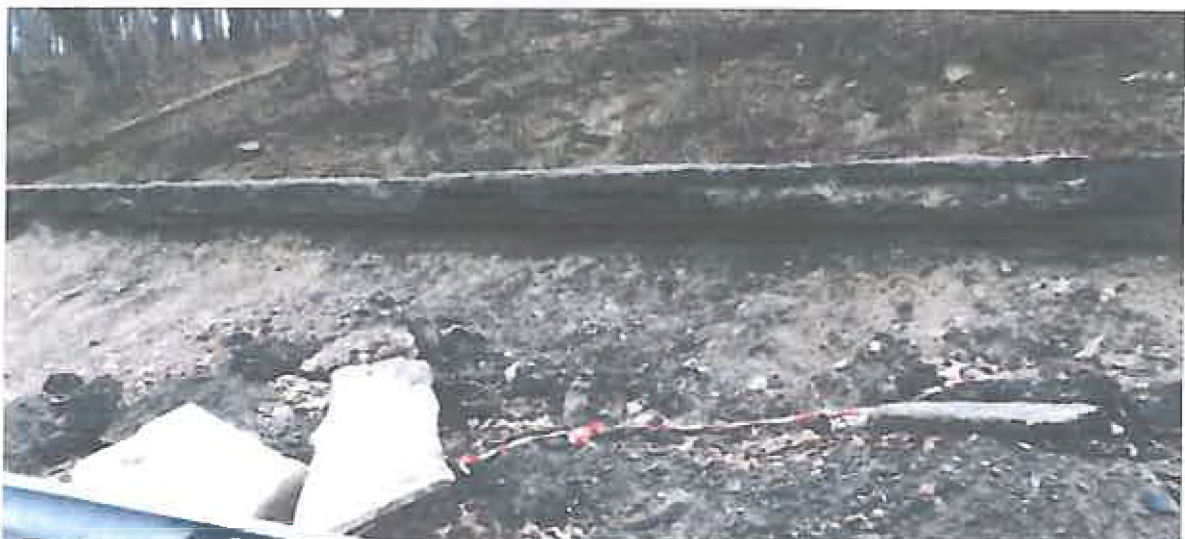
Zidul a fost fundat pe un deluviu constituit din nisip prafos, cafeniu-galbui, in amestec cu rar pietris si fragmente de roca. Alunecarea este intr-un proces continuu de evolutie.

Structura asfaltica in grosime de 40 cm este asezata pe o fundatie din piatra sparta de calcar, colmatata cu praf argilos, indesata.

Grosimea mare a straturilor asfaltice provine din asternerile succesive de asfalt pentru preluarea denivelarilor produse de alunecare.

Asfaltul pe intreaga zona afectata de alunecare este in consola cca. 30 – 40 m, cu risc iminent de prabusire.

Zona trebuie imediat semnalizata corespunzator si imprejmuita.
