**C.N.A.I.R. S.A. – D.R.D.P. TIMISOARA**

**ELABORARE EXPERTIZA TEHNICA SI D.A.L.I.  
DN 58A KM.24+300**

**EXPERTIZA TEHNICA  
- FEBRUARIE 2020 -**

**EXPERTIZA TEHNICA EXIGENTA AF**

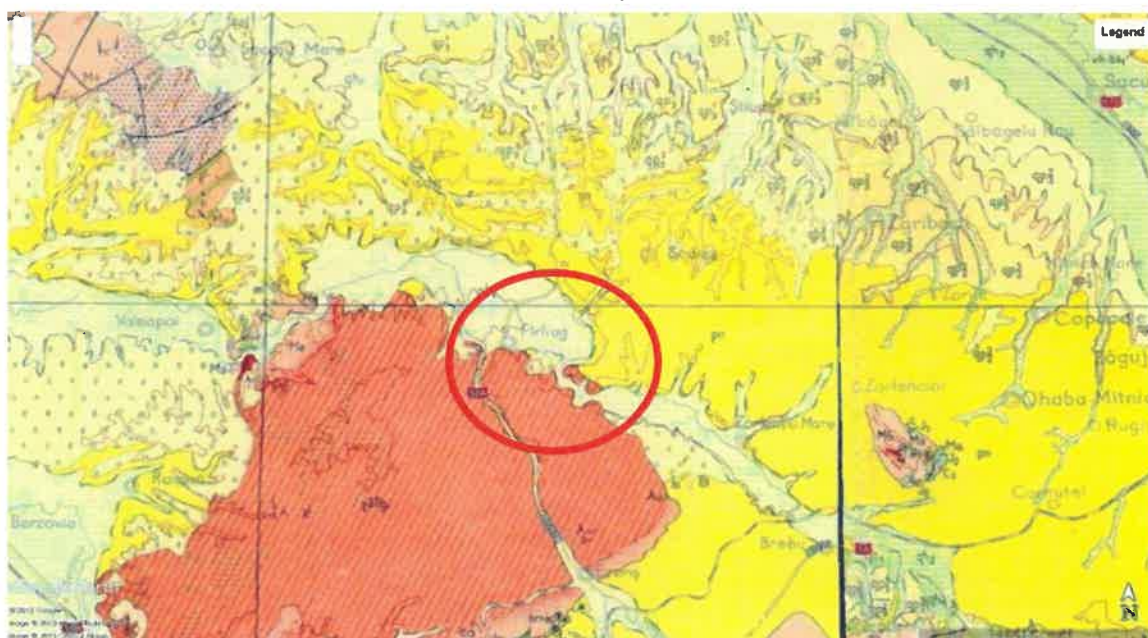
Harta geologica a zonei

Cea mai mare parte a seriei gnaisice este alcătuită din paragneise între care se deosebesc: gnaise feldspatice, șisturi micacee, cuarțite gnaisice. Ele prezintă o mare variabilitate în ceea ce privește raporturile cantitative dintre mineralele componente. O caracteristică principală a gnaiselor feldspatice este prezența bobîțelor albe de plagioclaz albitic care produc o structură lenticulară mărunță în secțiune transversală, iar pe suprafețele de șistozitate, un aspect nodulos. Între șisturile micacee se întâlnesc mai frecvent: șisturi muscovito-cloritice cu granați și șisturi muscovito-biotitice cu turmalină, mai rar șisturi muscovitice cu cloritoid, porfiroblaste de clorit și granat, precum și șisturi muscovitice cu porfiroblaste de clinoclor și plagioclaz.

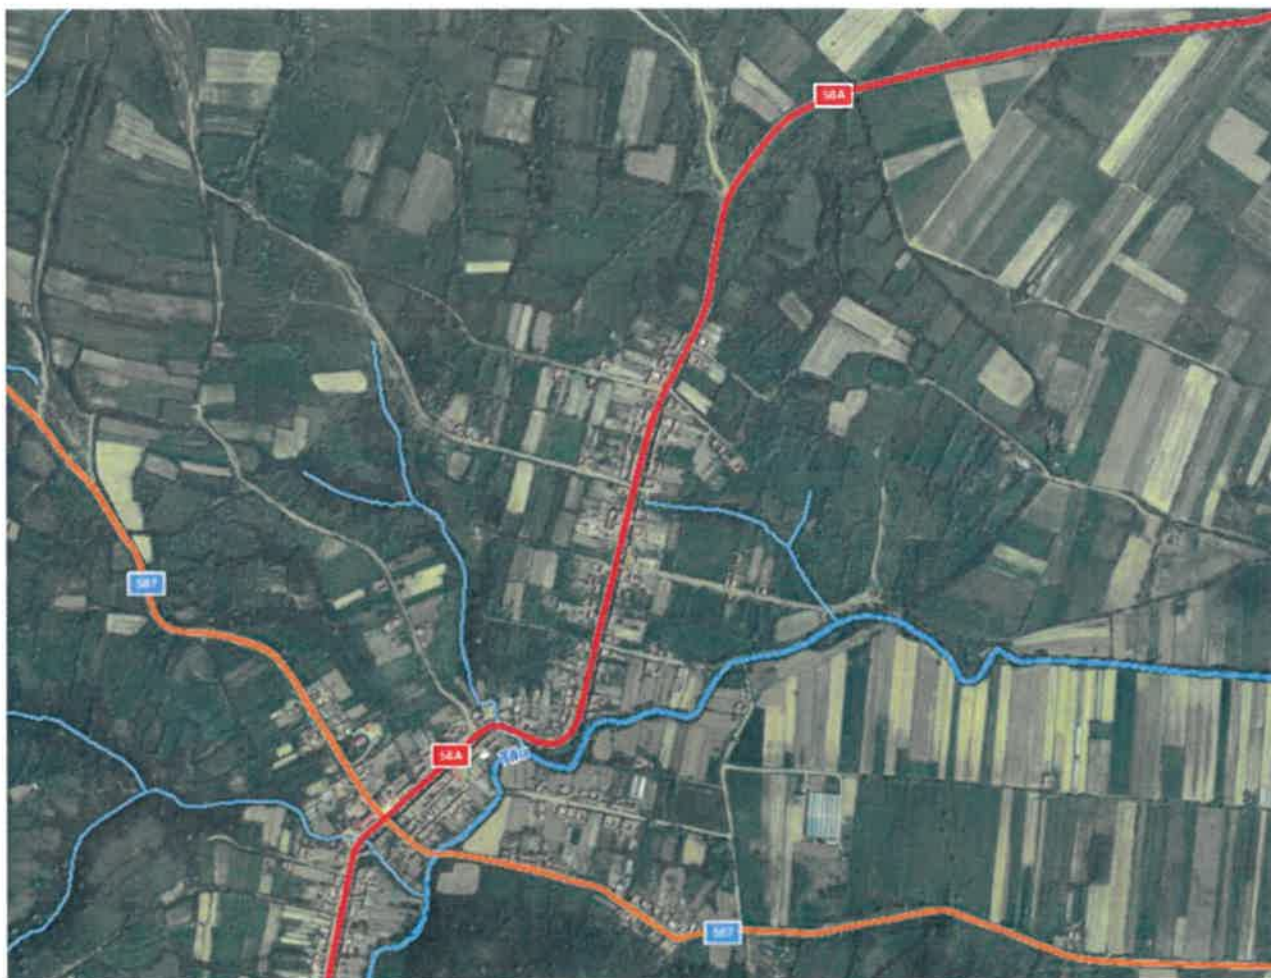
*Harta hidrografica si hidrogeologica a zonei investigate*

In zona km. 24+300 au fost identificate rauri si paraie care strabat zona la nivel de macorelief(regiune), principalul rau din zona fiind raul Tau..

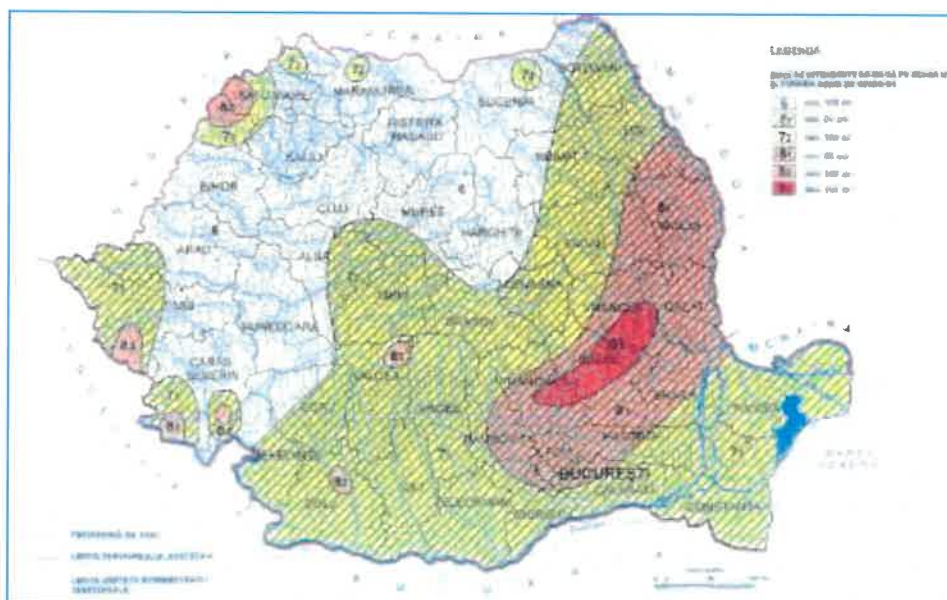
*SR 11100/1-93 – “Zonarea seismica. Macrozonarea teritoriului Romaniei”*

Din punct de vedere seismic, zona studiata este incadrata, conform cu SR 11100/1-93 – “Zonarea seismica. Macrozonarea teritoriului Romaniei” – la gradul 6 pe scara MSK (harta de mai jos).

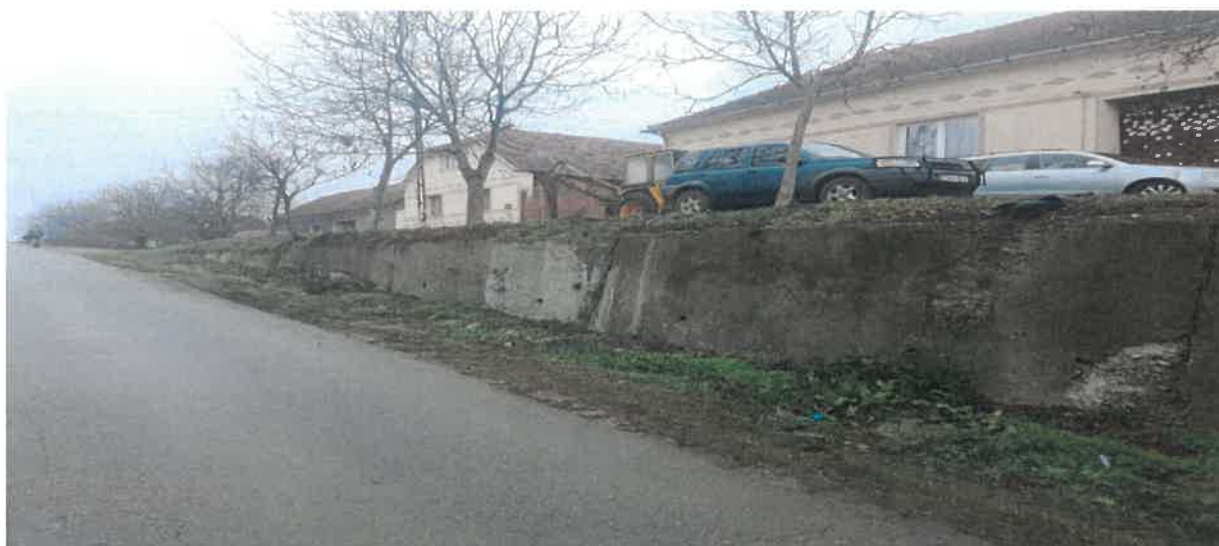
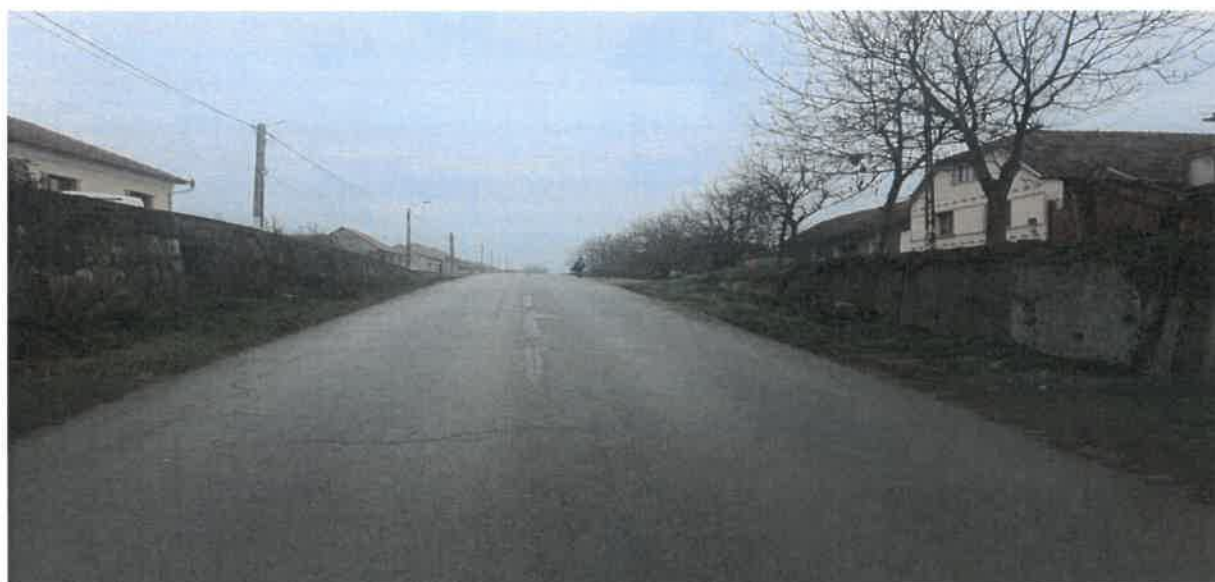
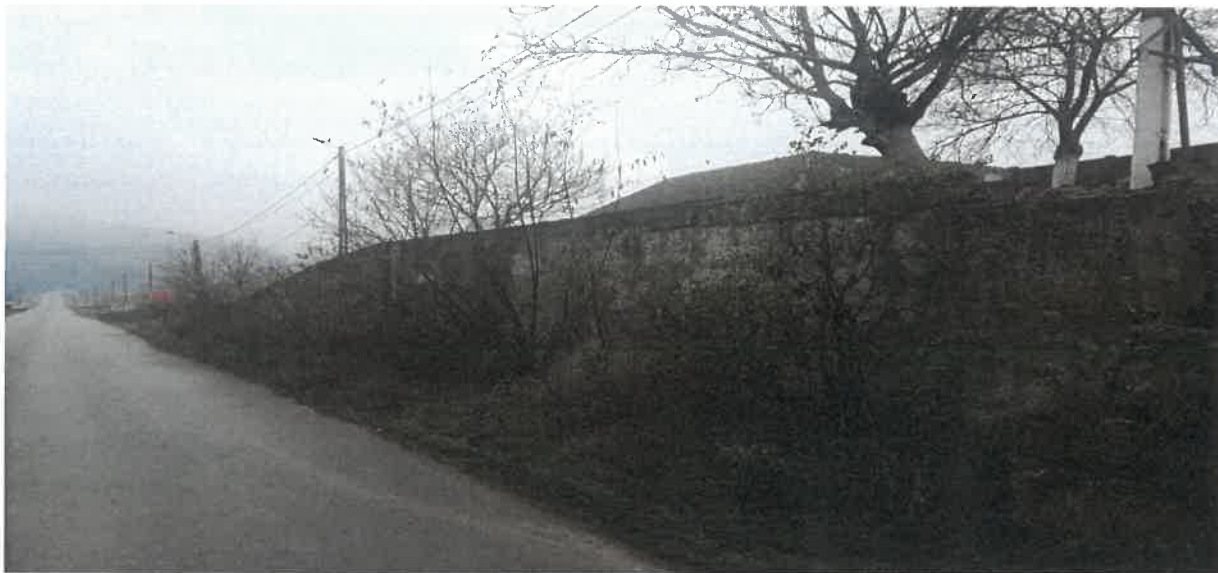
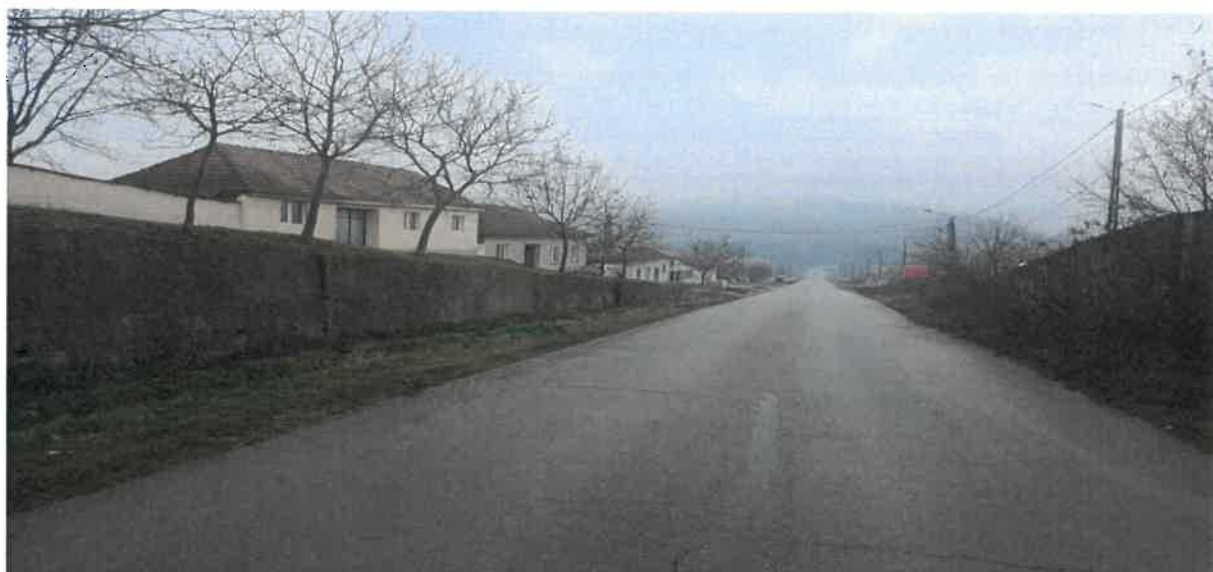
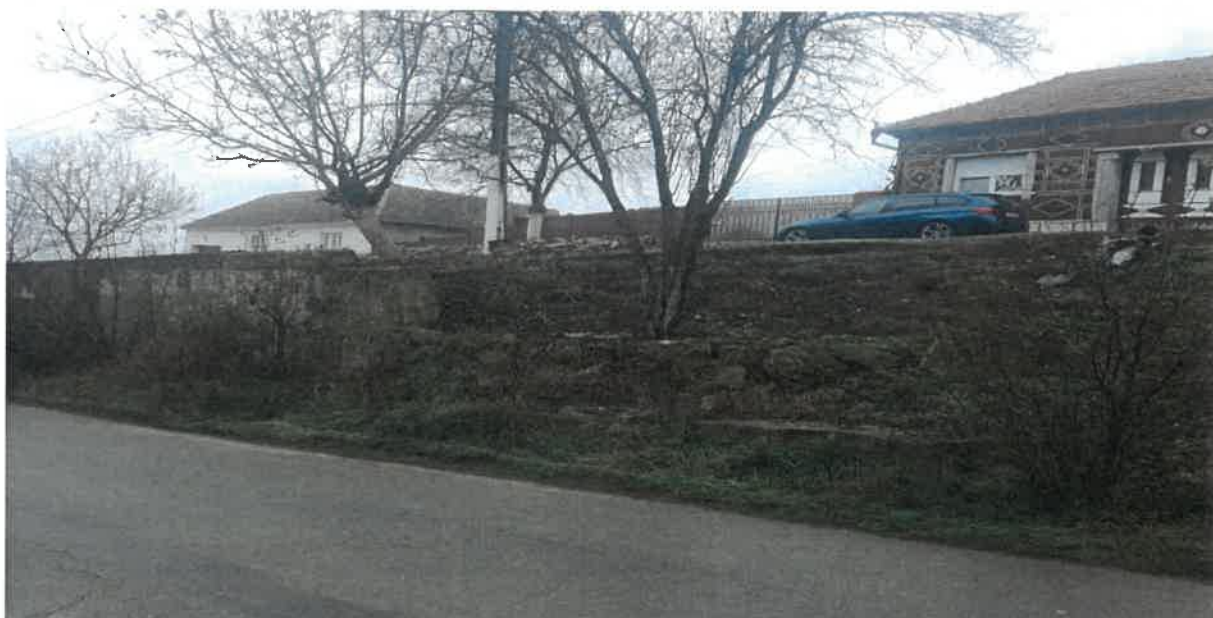
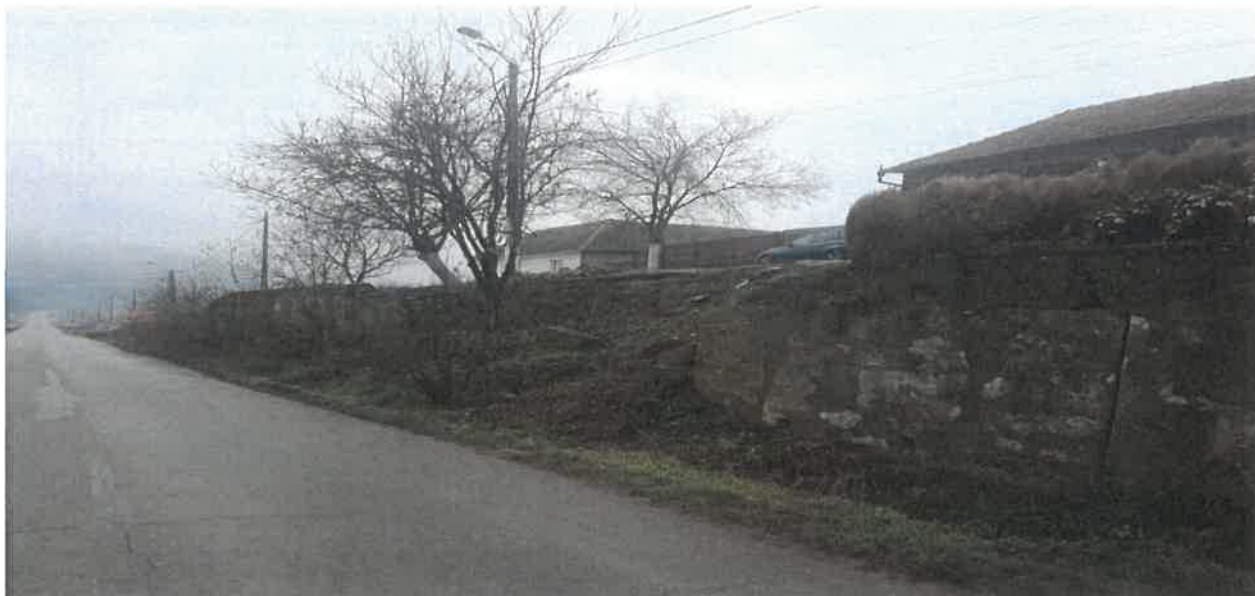
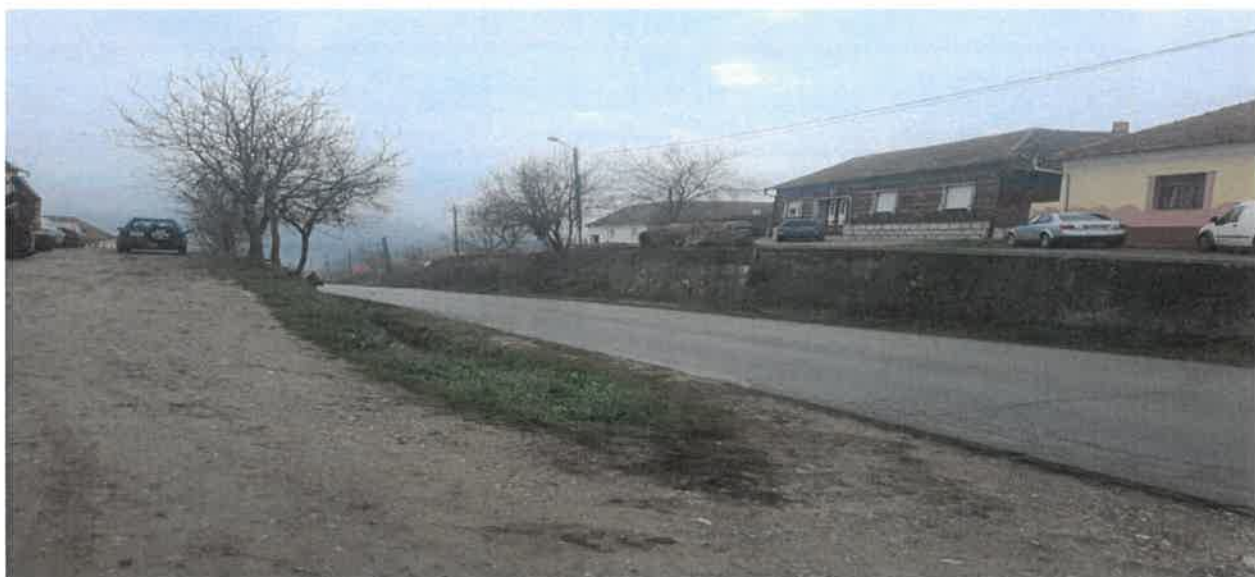
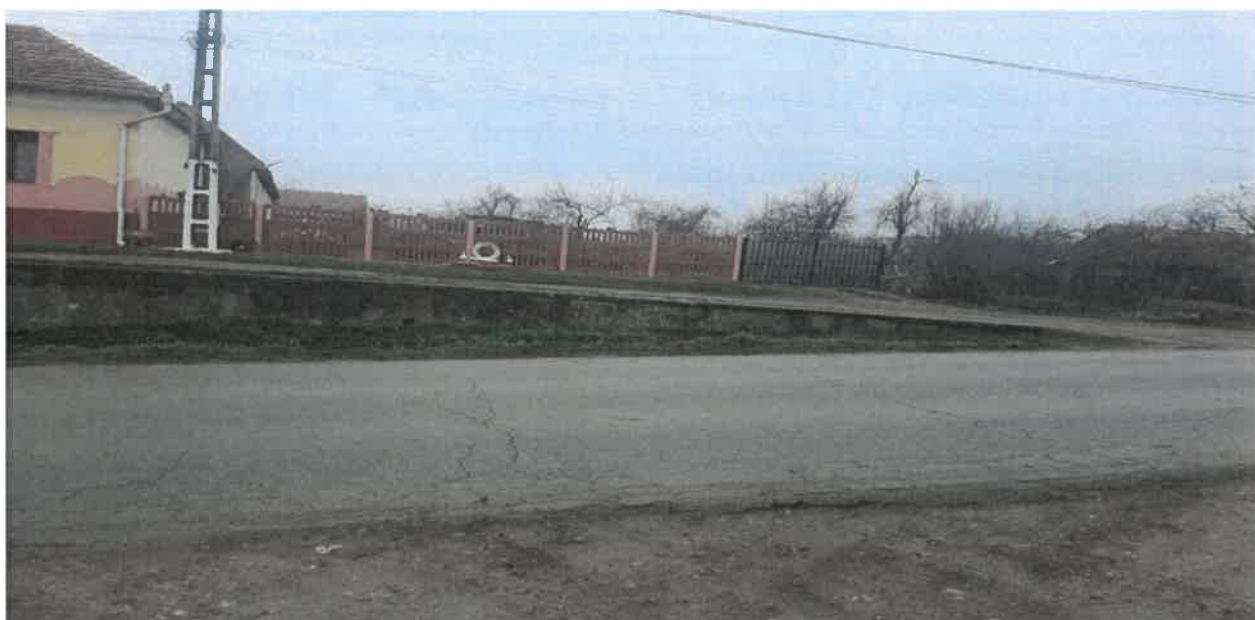
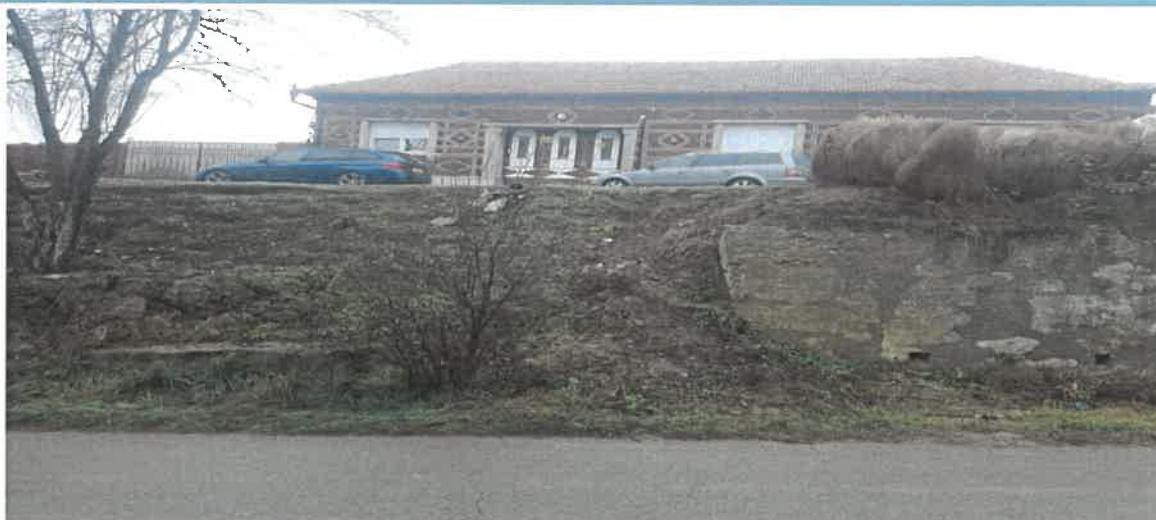
Fotografii reprezentative efectuate in timpul vizitei in teren:

Zidul de sprijin de debleu prezinta o serie de degradari, dintre care putem enumera: fisuri, carbonatari, exfolieri, infiltratii la baza zidului, deplasari de la aliniament. Zidul de sprijin se afla intr-o stare de degradare avansata, unele tronsoane prezentand o usoara rotire fata de verticala.

Odata cu trecerea timpului, situatia se agraveaza, alunecarile de teren incepand sa afecteze si vecinatatile, in sensul aparitiei fisurilor la casele din imediata apropiere a zidului de sprijin degradat.
