**C.N.A.I.R. S.A. – D.R.D.P. TIMISOARA**

**ELABORARE EXPERTIZA TEHNICA SI D.A.L.I.  
DN 58A KM.24+300**

**EXPERTIZA TEHNICA  
- FEBRUARIE 2020 -**

**EXPERTIZA TEHNICA EXIGENTA AF**

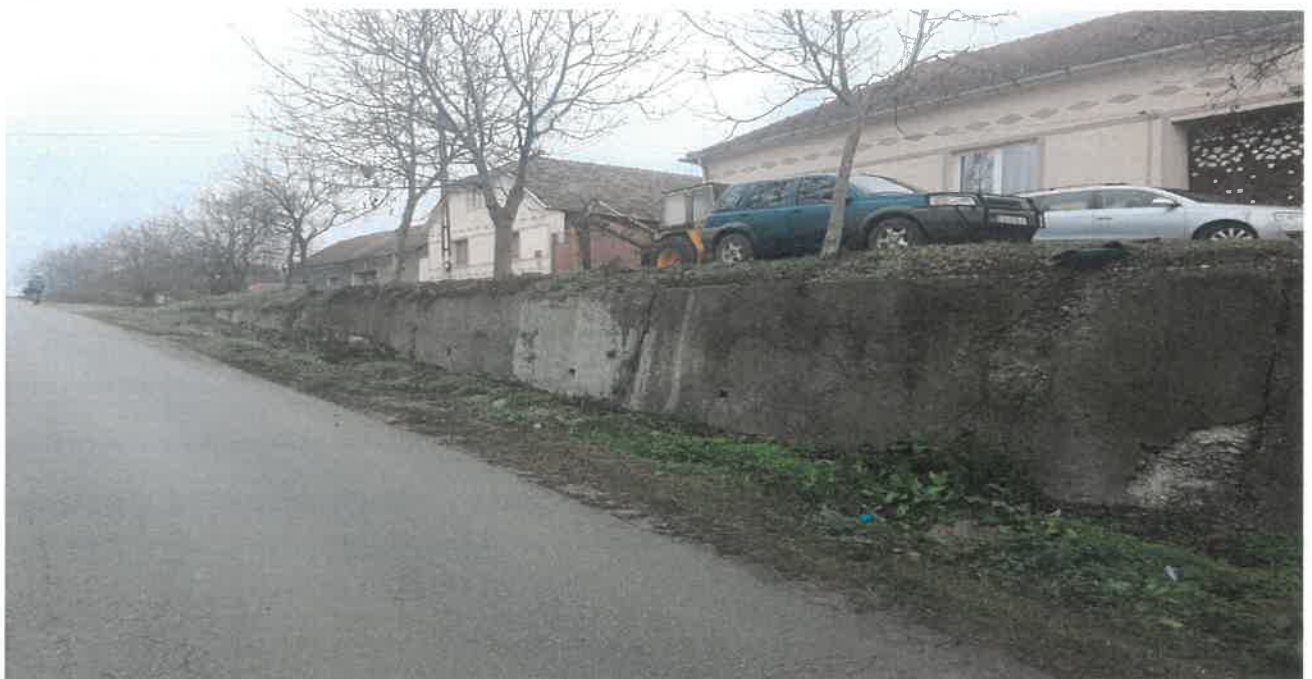
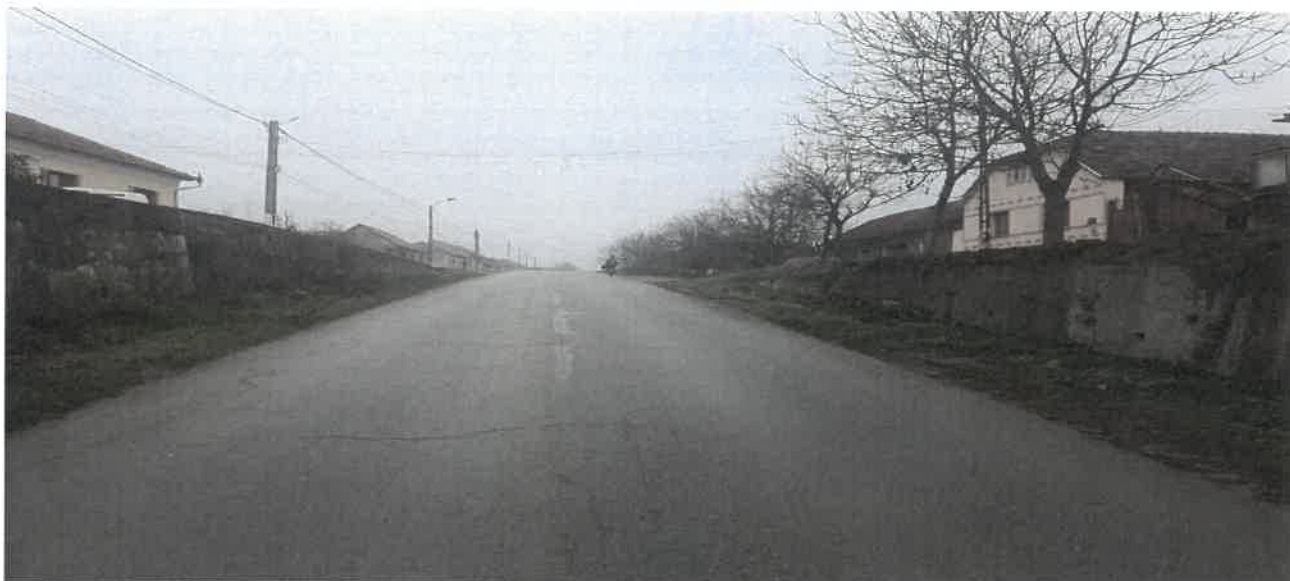
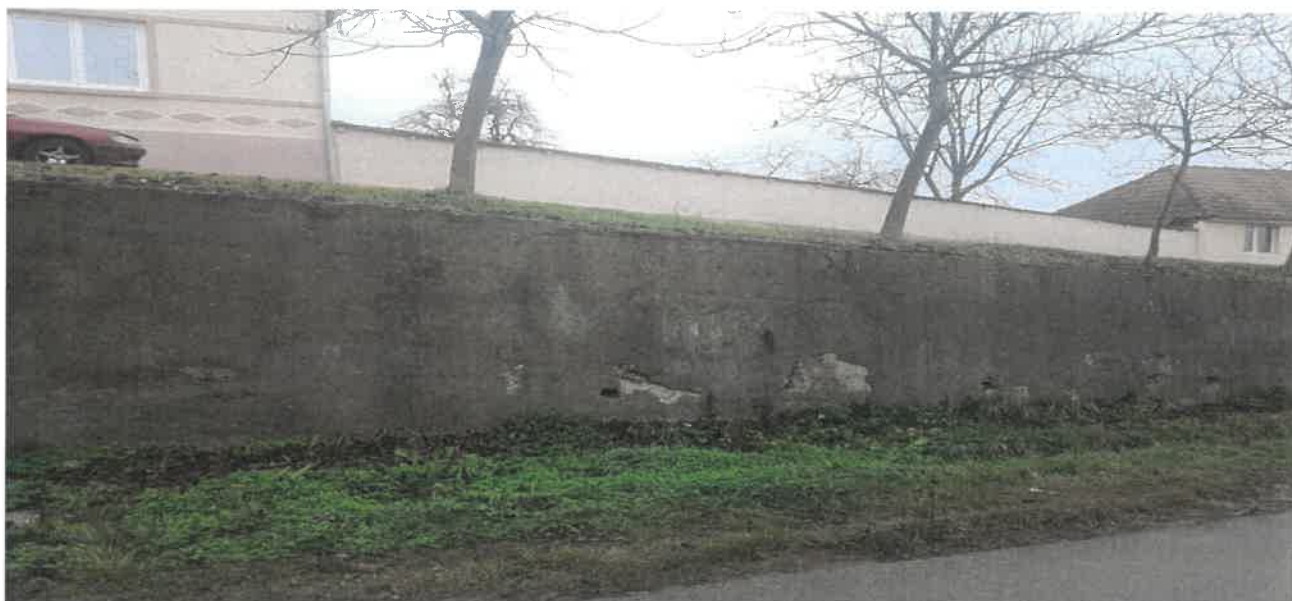
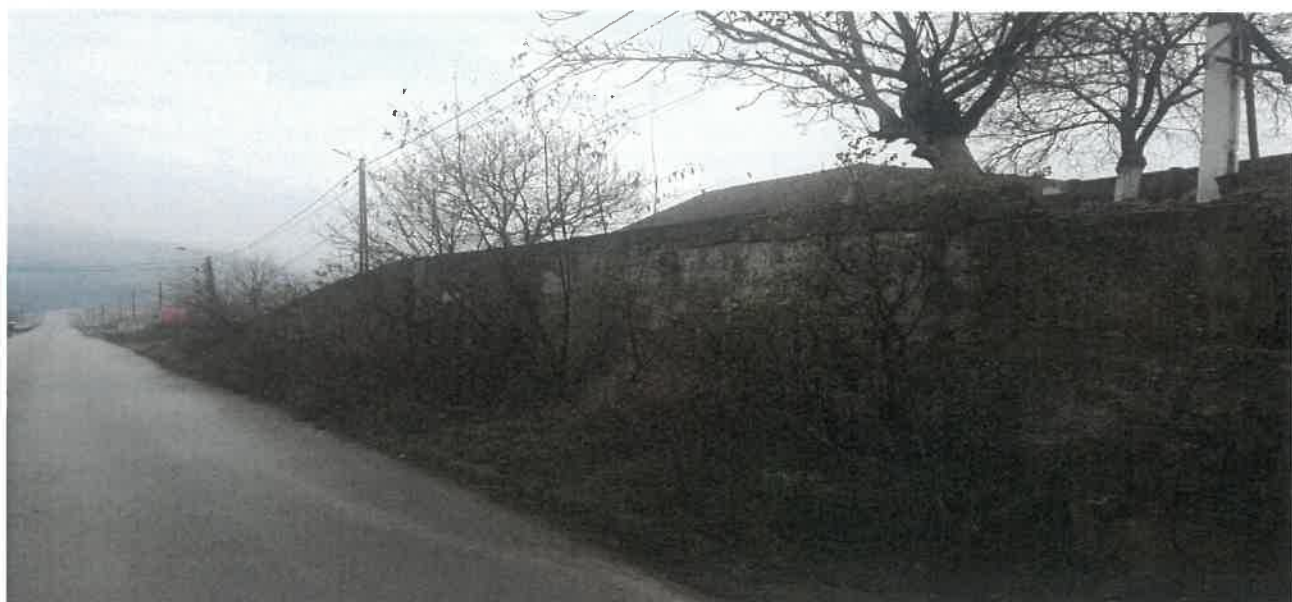
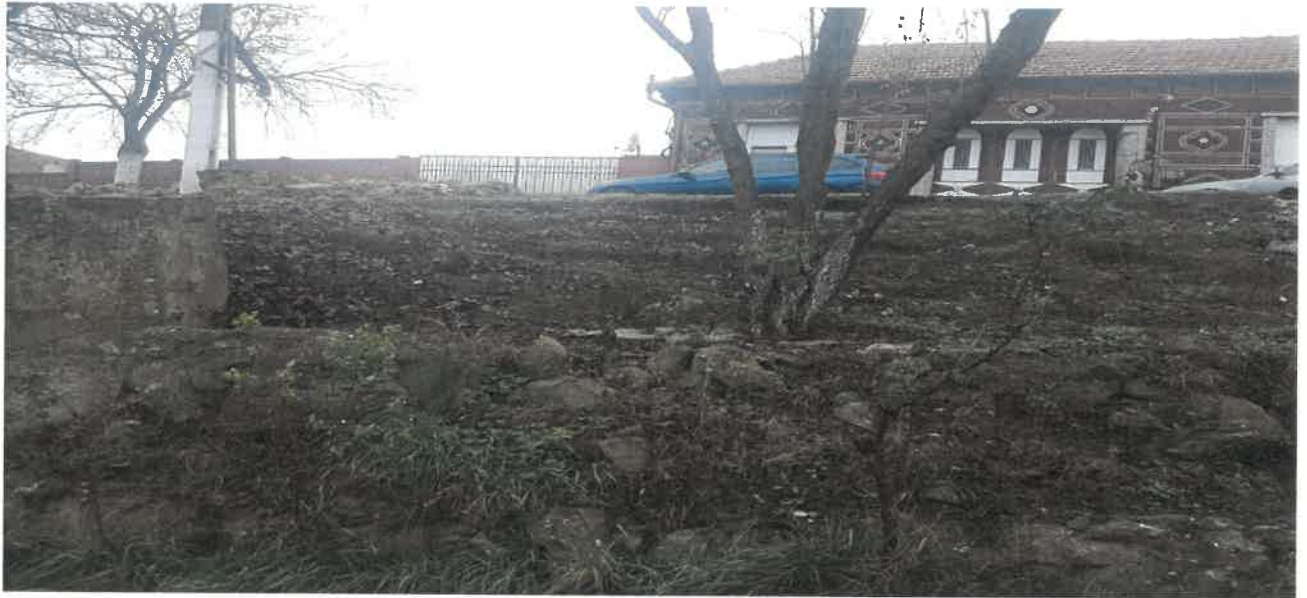
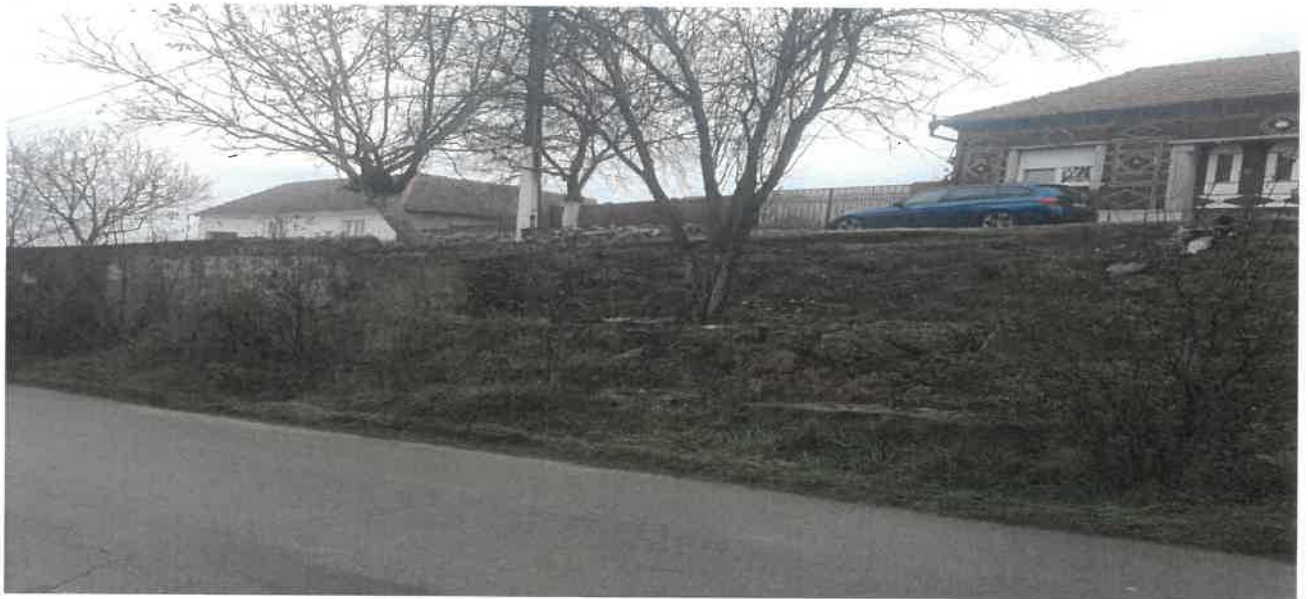
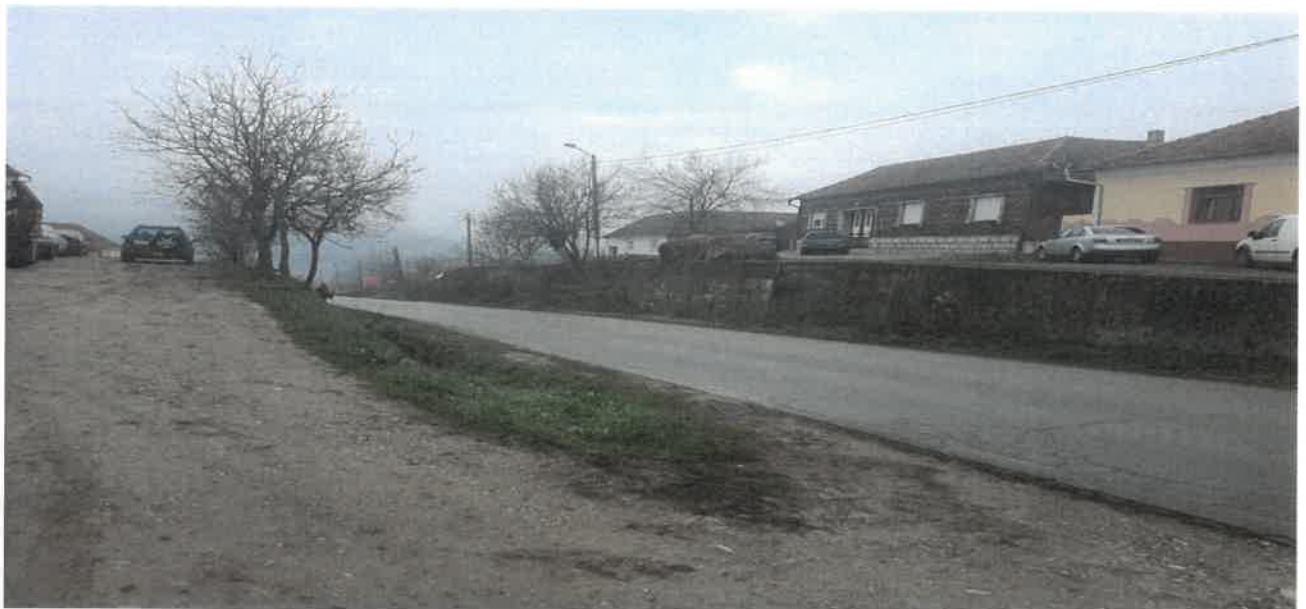
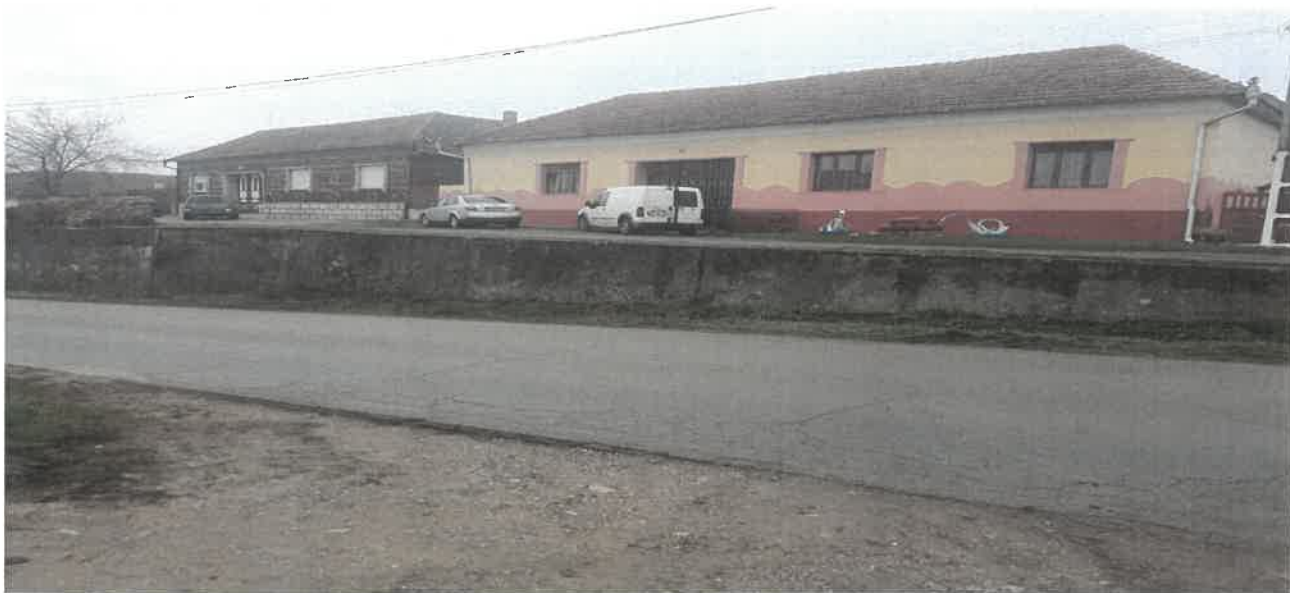
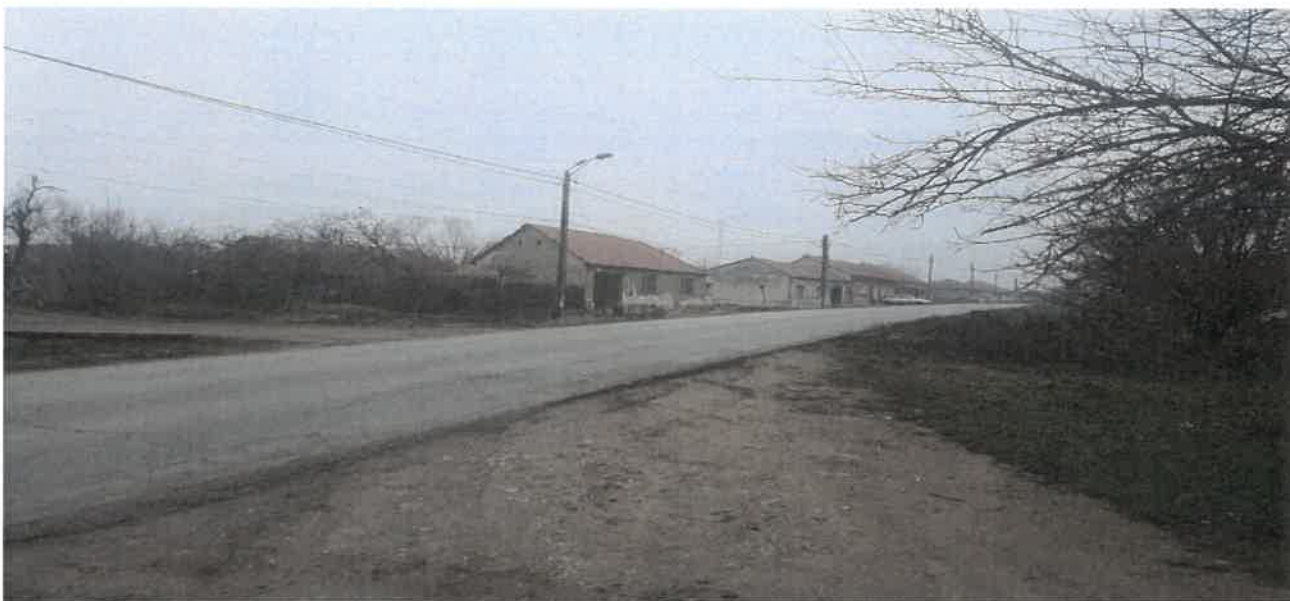
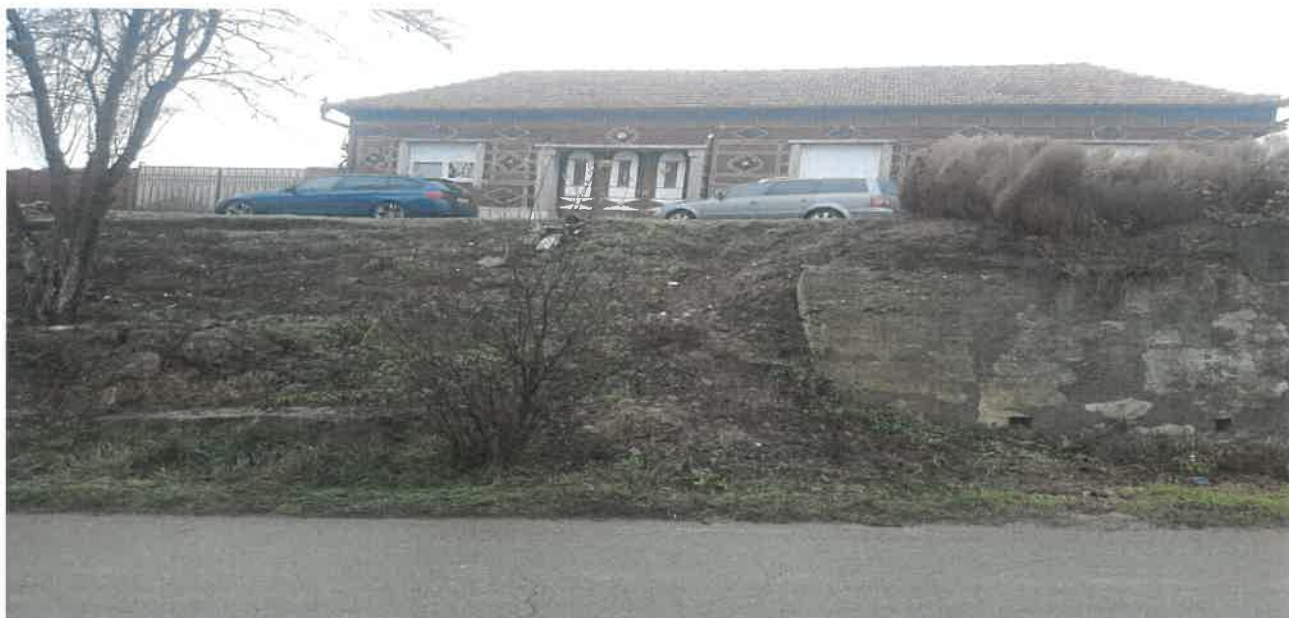
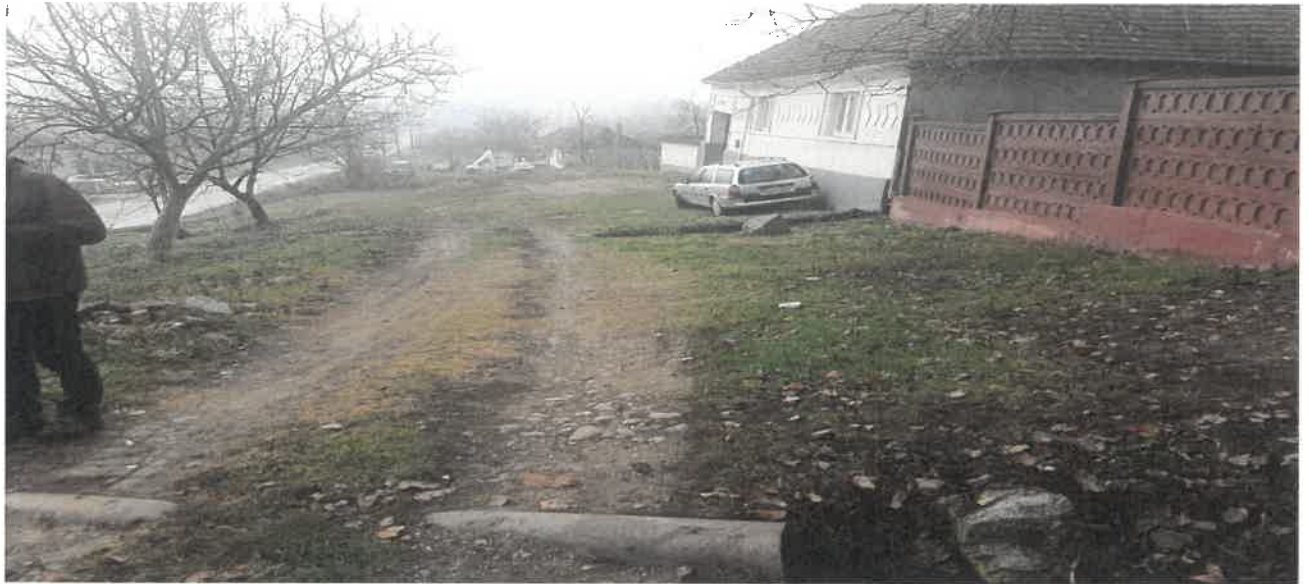
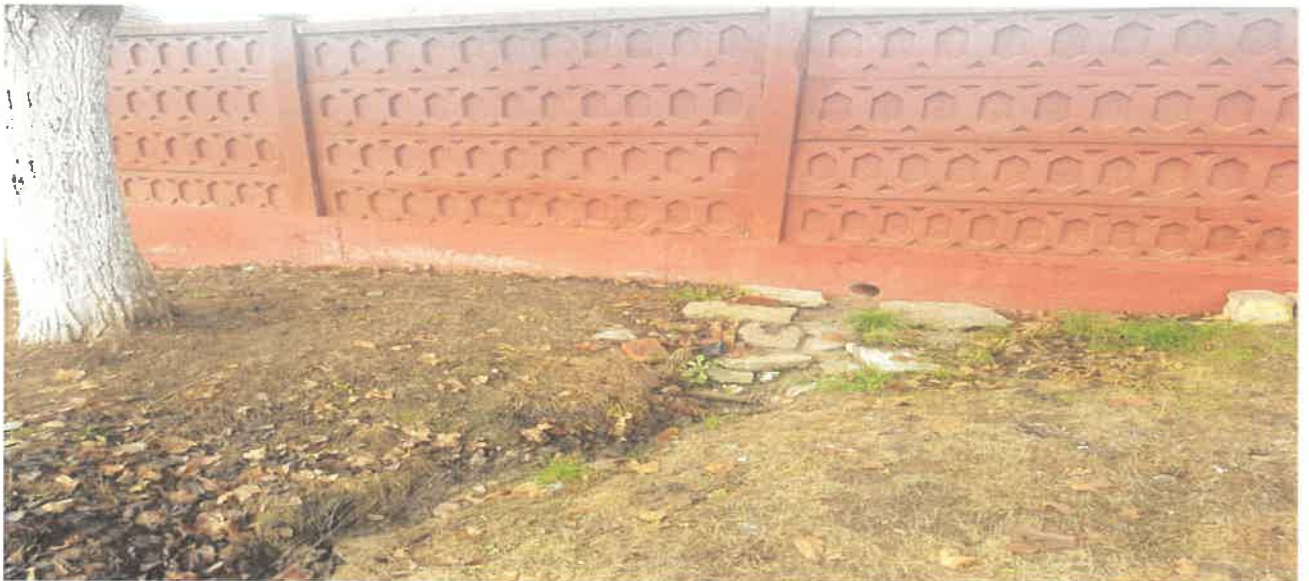
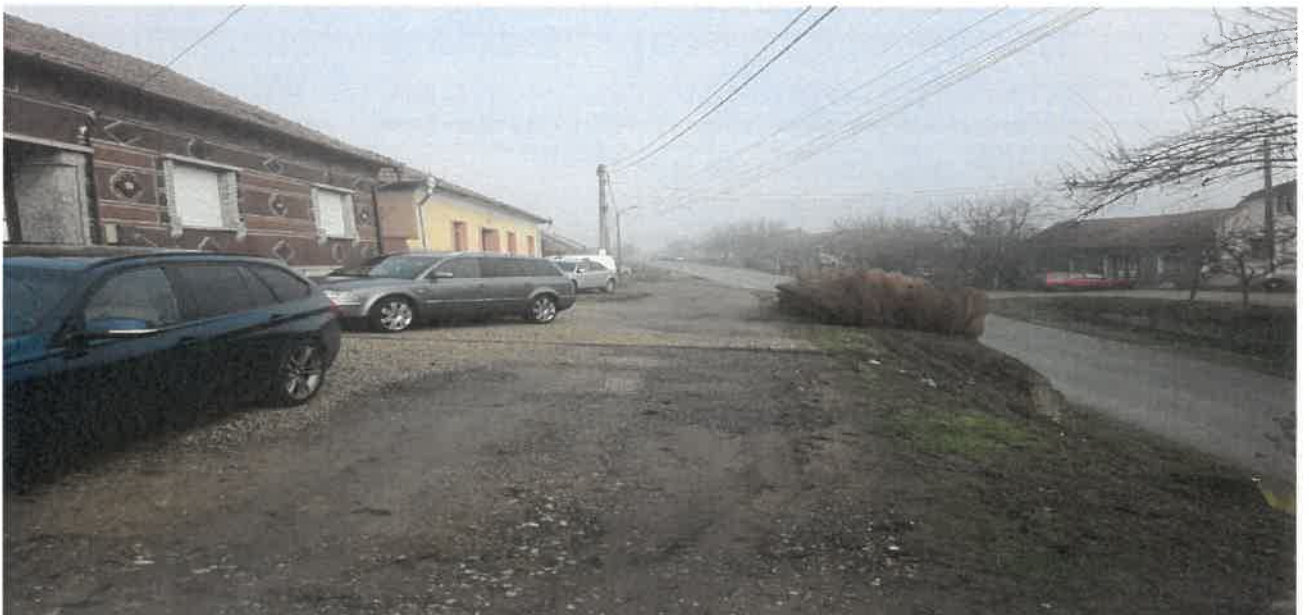
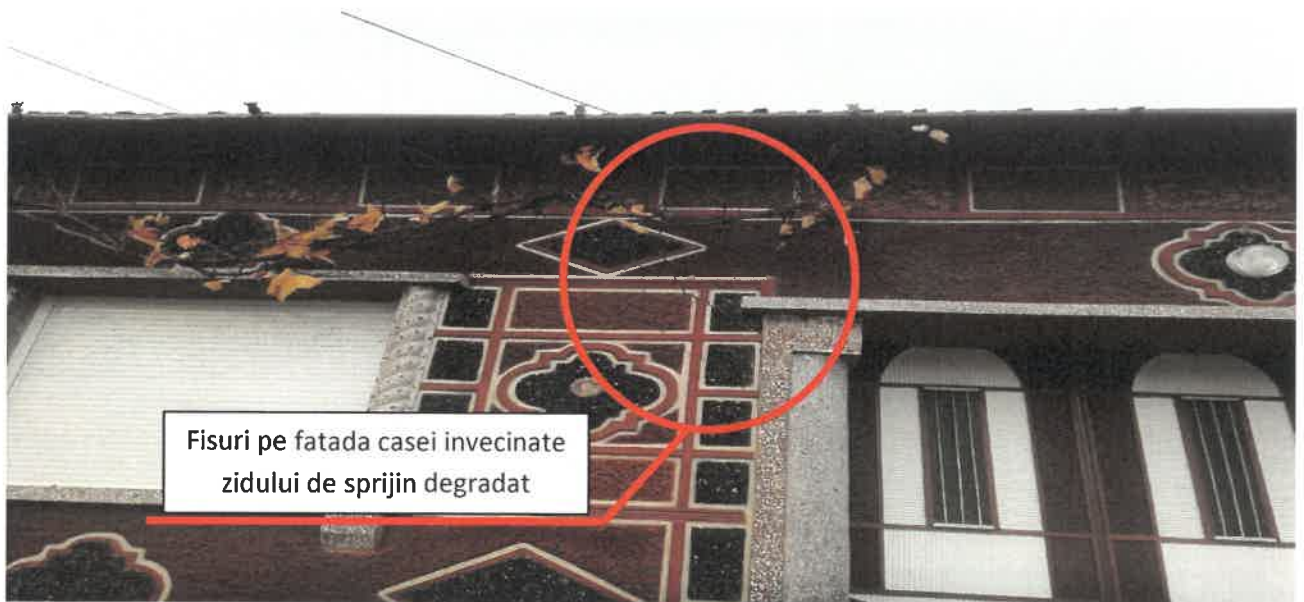
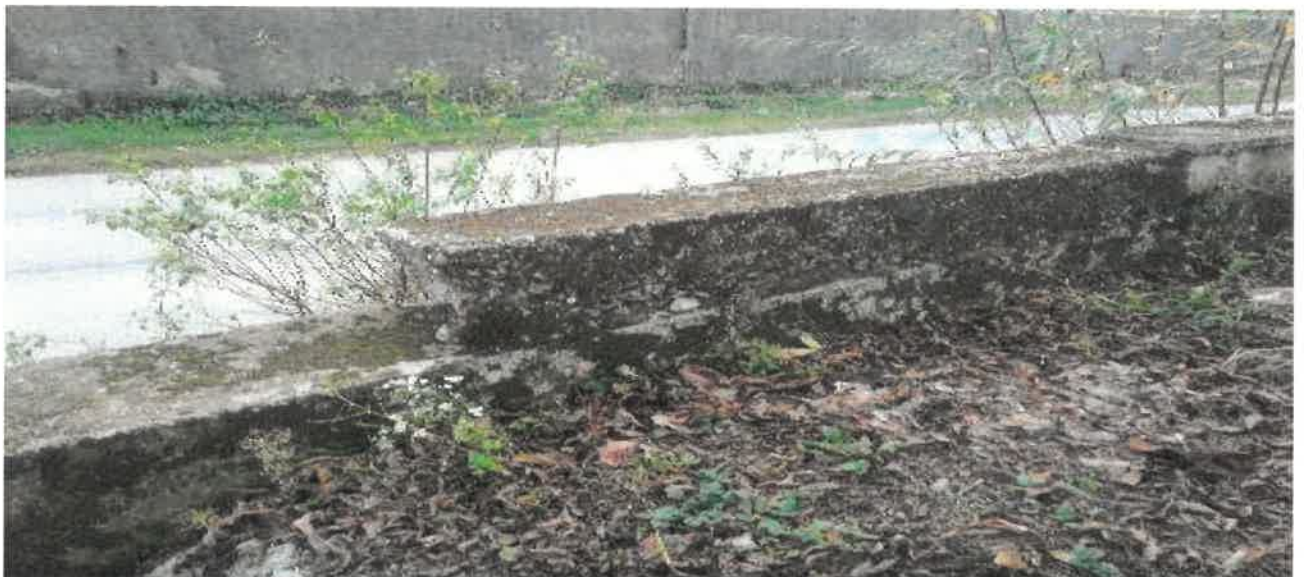
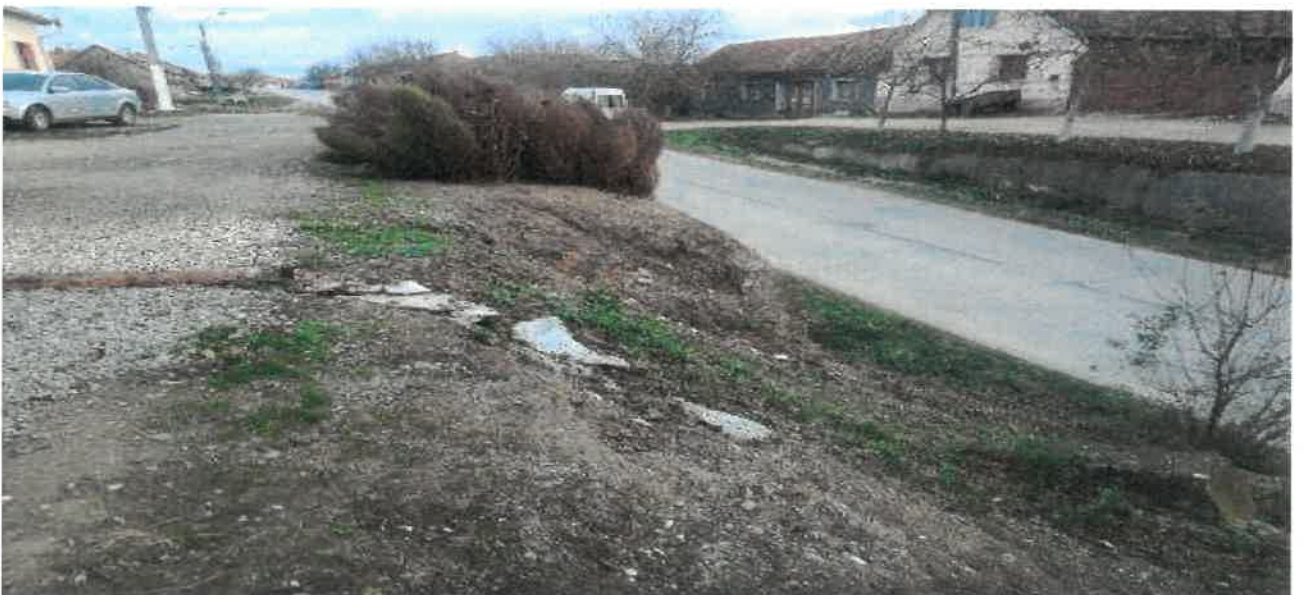
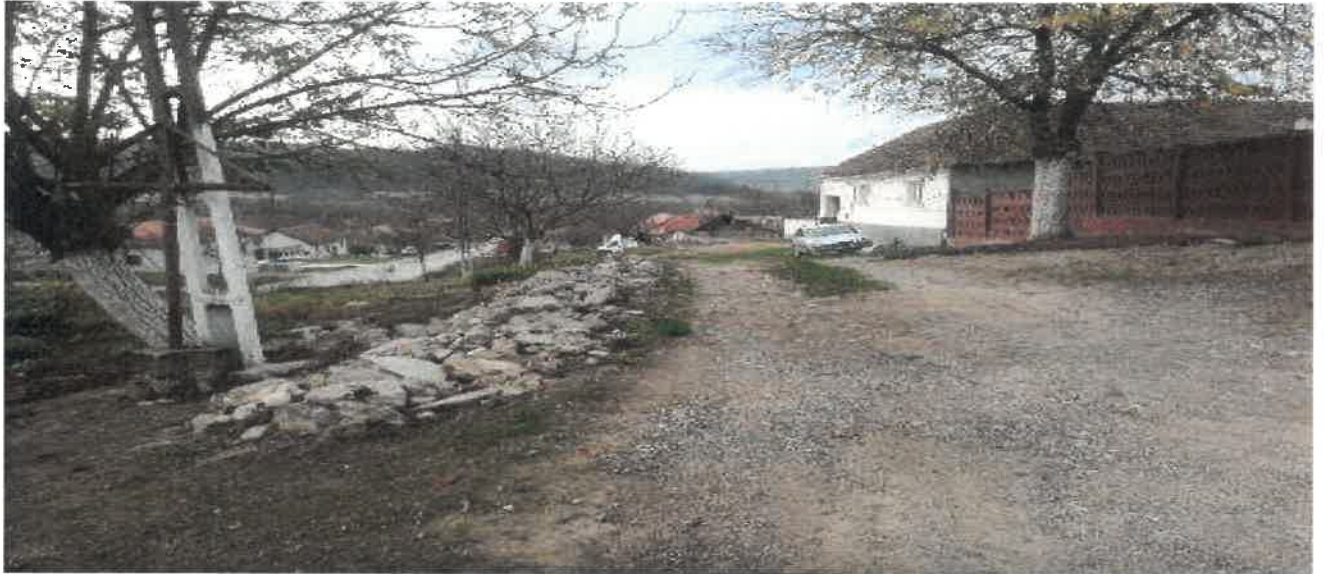
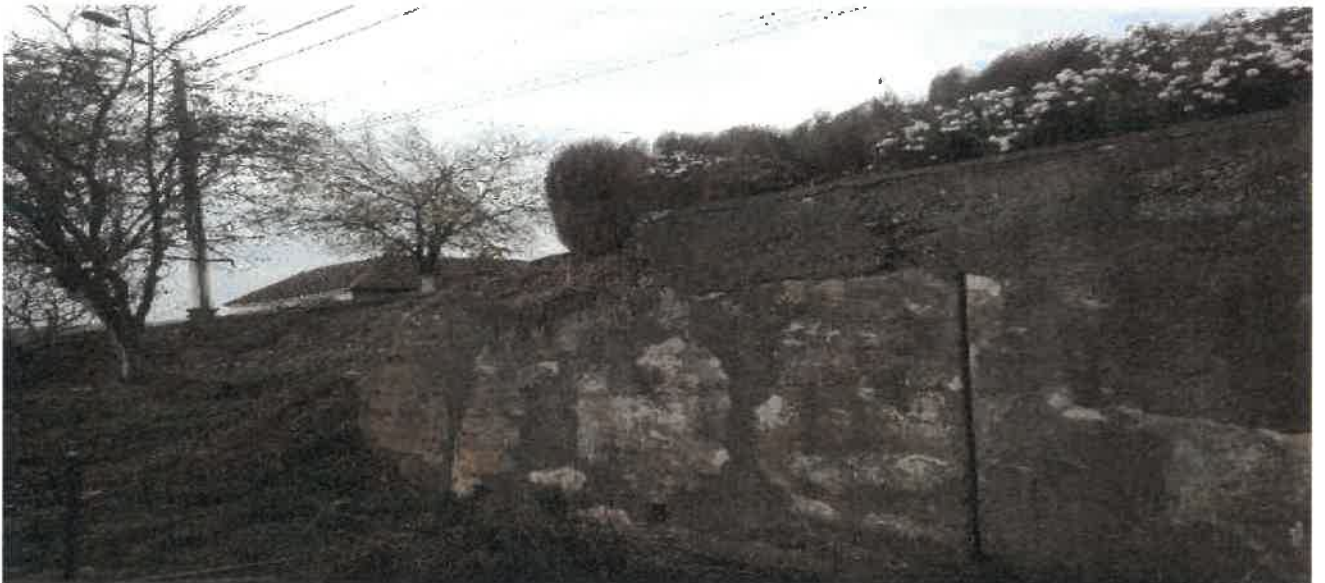
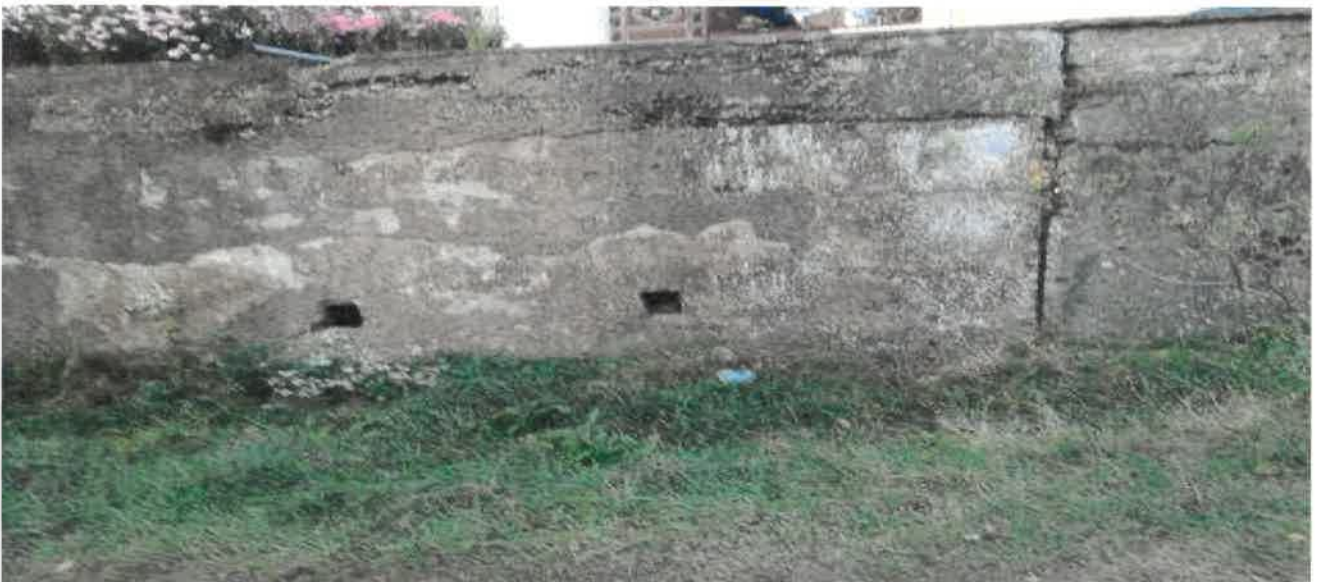
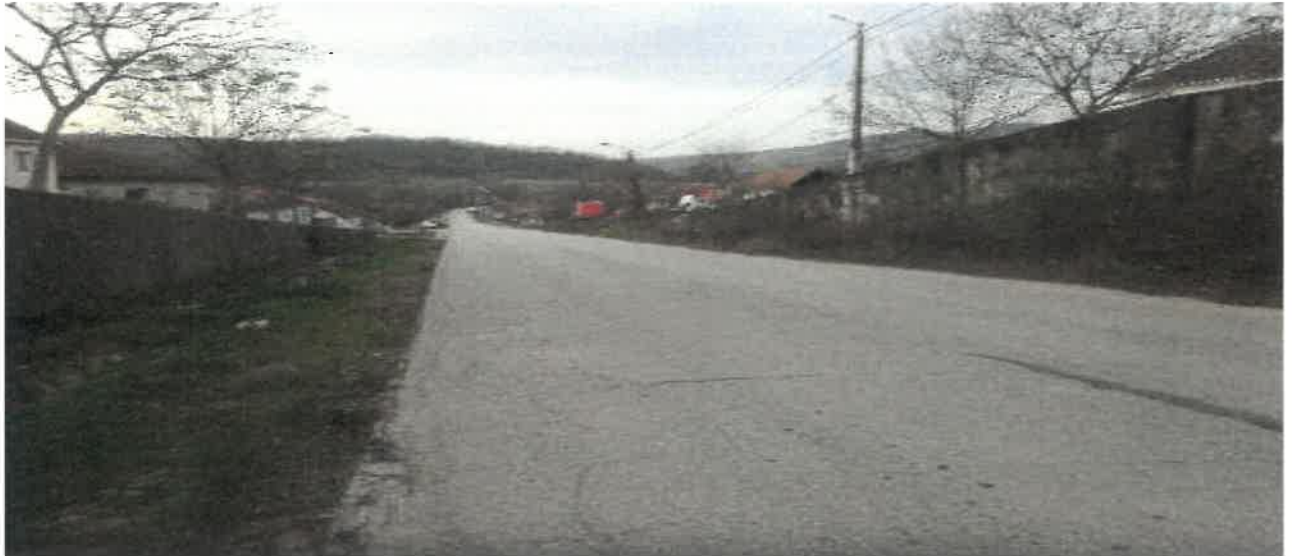
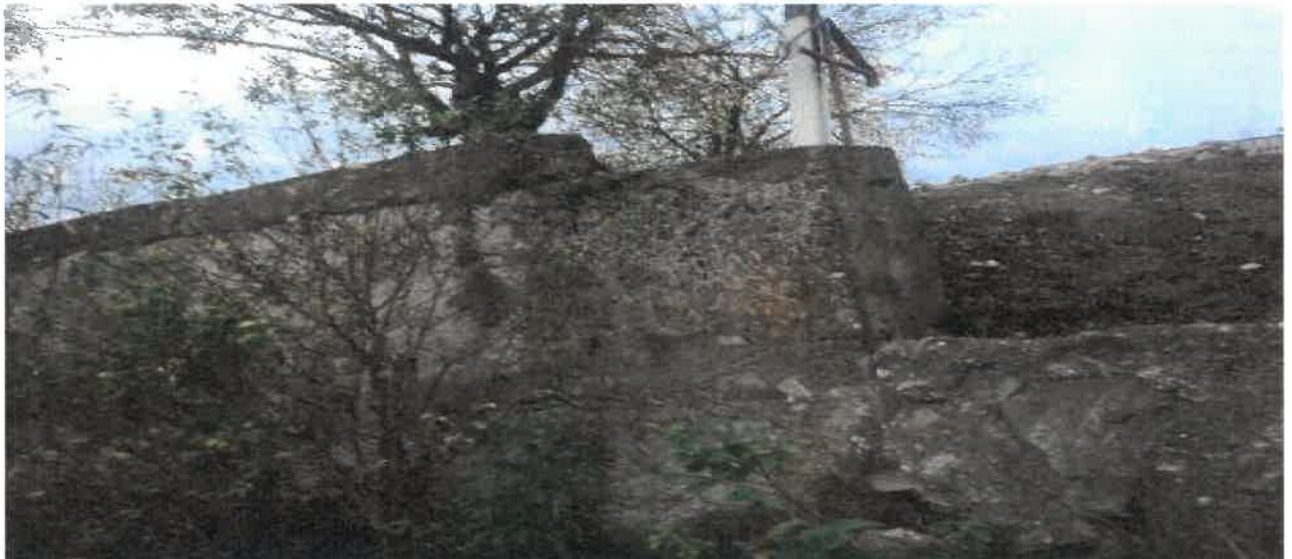
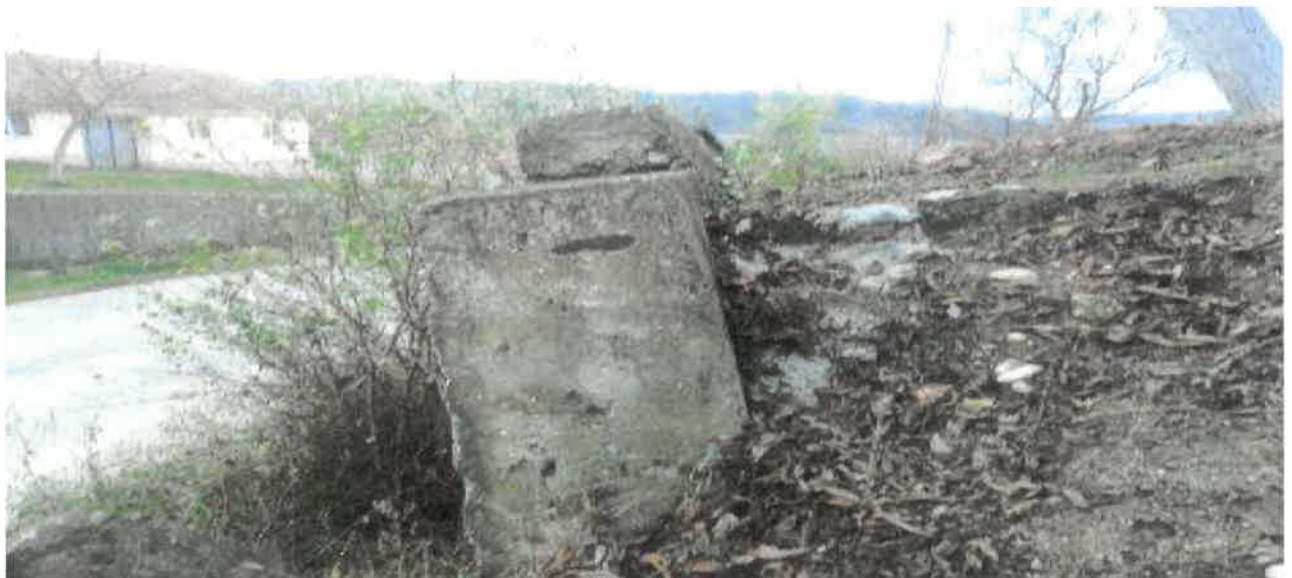
Fotografii reprezentative efectuate in timpul vizitei in teren:

La momentul de fata, suprafata partii carosabile prezinta fisuri transversale si longitudinale. Luand in considerare conditiile de microrelief si particularitatile de pe amplasament, formele de alunecare identificate sunt locale momentan, dar exista un risc major de producere a unor alunecari, sectorul de drum suferind degradari insemnate in acest caz.

Zidul de sprijin de debleu prezinta o serie de degradari, dintre care putem enumera: fisuri, carbonatari, exfolieri, infiltratii la baza zidului, deplasari de la aliniament. Zidul de sprijin se afla intr-o stare de degradare avansata, unele tronsoane prezentand o usoara rotire fata de verticala.

Odata cu trecerea timpului, situatia se agraveaza, alunecarile de teren incepand sa afecteze si vecinatatile, in sensul aparitiei fisurilor la casele din imediata apropiere a zidului de sprijin degradat.

- Marcare cu indicatoare vizibile pe timp de noapte;
- Dezafectare structura de sprijin existenta, pe tronsoane de maxim 10 m lungime;
- Realizarea unei structuri de sprijin din beton armat cu sistem de sprijin din pamant armat cu geogriile si parament vegetalizat.
- Adancimea de fundare pentru structura de sprijin va fi de min. 2.0 m fata de axul drumului;
- In spatele structurii de sprijin se va dispune un sistem de drenaj care sa preia apa provenita din infiltratii;
- La partea superioară a zidului de sprijin se va realiza o sistematizare și se va dispune o rigolă de tip carosabilă pentru preluarea apelor provenite de pe suprafața drumului de acces și din sistemele pluviale ale construcțiilor adiacente;
- Umpluturile vor fi compactate minim 95% si mediu 98%;
- Realizarea unui sant cu sectiunea pereata cu beton in fata structurii de sprijin;

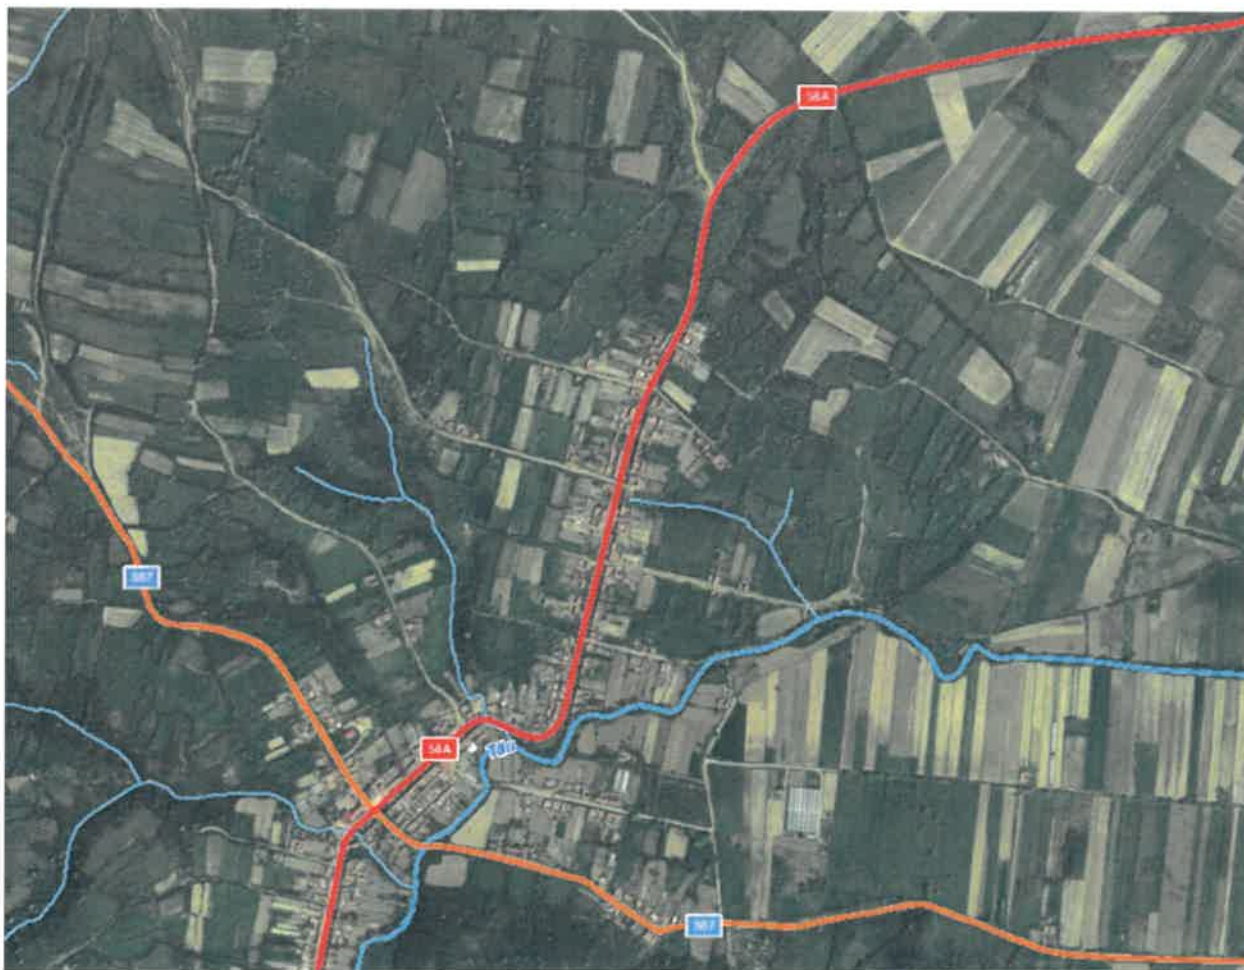
*Fig. 5 Harta hidrografica si hidrogeologica a zonei investigate*

In zona km. 24+300 au fost identificate rauri si paraie care strabat zona la nivel de macrorelief(regiune), principalul rau din zona fiind raul Tau.
