RAPORT DE EXPERTIZA TEHNICĂ

CONSOLIDARE CORP DRUM DN 57 B, km 8+605 – km 8+790 DR

Contract 170 / 180 din 01.03.2021

**Martie
2021**

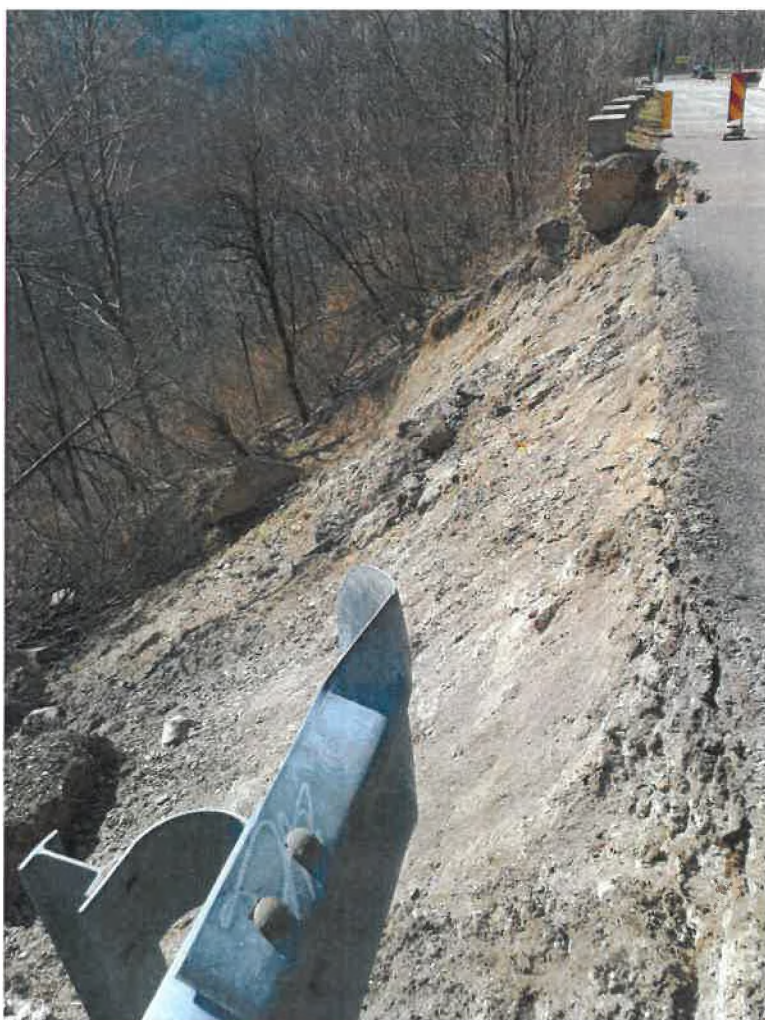
Figura 1

Alunecarea s-a produs pe o lungime de cca. 25 m antrenând o fâșie din mixtura asfaltică a carosabilului cu o lățime de circa 70...80 cm inclusiv bancheta de pământ adiacentă drumului. Alunecarea a antrenat și o porțiune de zid de sprijin din zidărie de piatră, zid de sprijin cu înălțimea de cca. 2,00 m care era și un suport pentru un parapet din blocuri de beton.

Lățimea relativ redusă a volumului de pământ care și-a pierdut stabilitatea se datorează faptului că materialul din care este alcătuit versantul pe care este construit drumul este format din blocuri de piatră cu interspațiile umplute cu pietriș cu nisip precum și faptului că panta taluzului din dreapta

DN 57 B la km 8+850 este foarte abruptă, unghiul de înclinare al acesteia față de orizontală fiind de ordinul 75°...80°.

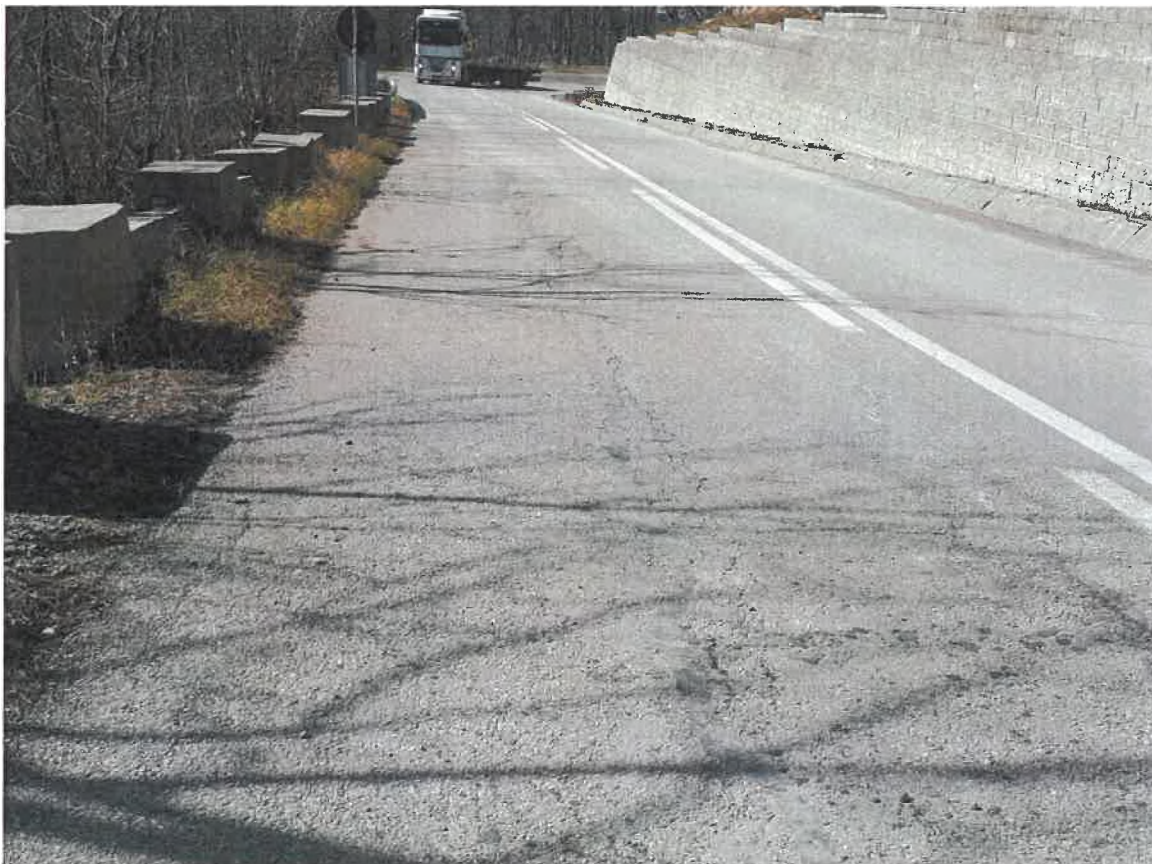
Figura 2

Adiacent atât în aval cât și în amonte de zona alunecată se observă în lungul drumului o tendință de pierdere a stabilității versantului, existând o cedare de circa 5 cm...8 cm care evidențiază un risc major ca zona cu pierderi a stabilității să se extindă.

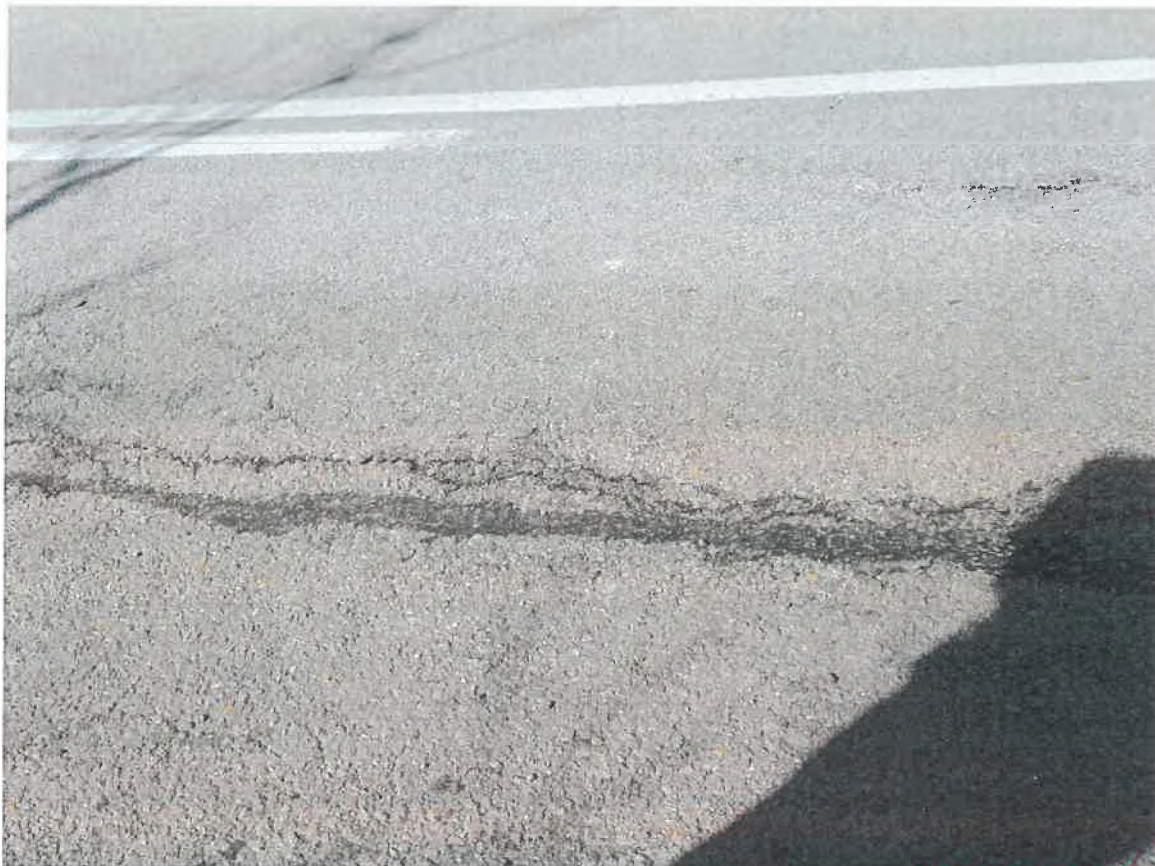
Figura 3

Se poate aprecia că alunecarea de la km 8+605 - 8+790 dr. se datorează unor cauze locale, influențate și de perioada cu precipitații abundente când a fost amorsată alunecarea și care au dus la pierderea echilibrului masei de pământ alunecate.

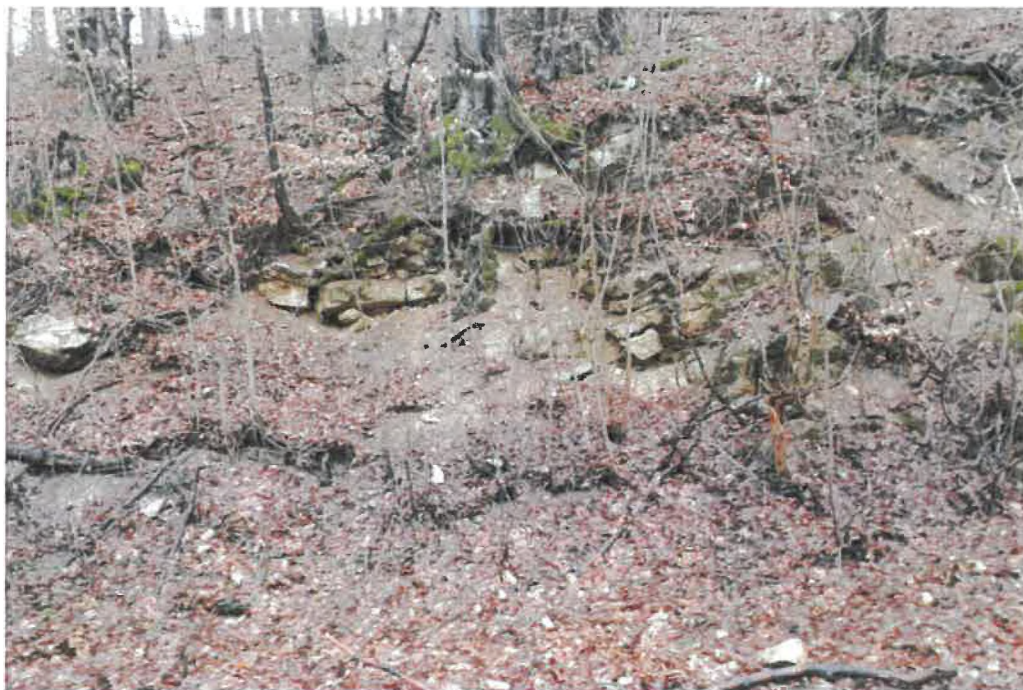
Alunecarea care se analizează în prezenta Expertiză Tehnică este o alunecare de tip *alunecare cu o formă oarecare* care poate fi asimilată cu o *alunecare de translație*, acest tip de alunecare datorându-se naturii eterogene a taluzului alcătuit din bolovăniș și fragmente de rocă împănate cu un material granular mai fin format din nisipuri cu pietriș. În Figura 4 se prezintă un aspect cu versantul în care s-a executat drumul.

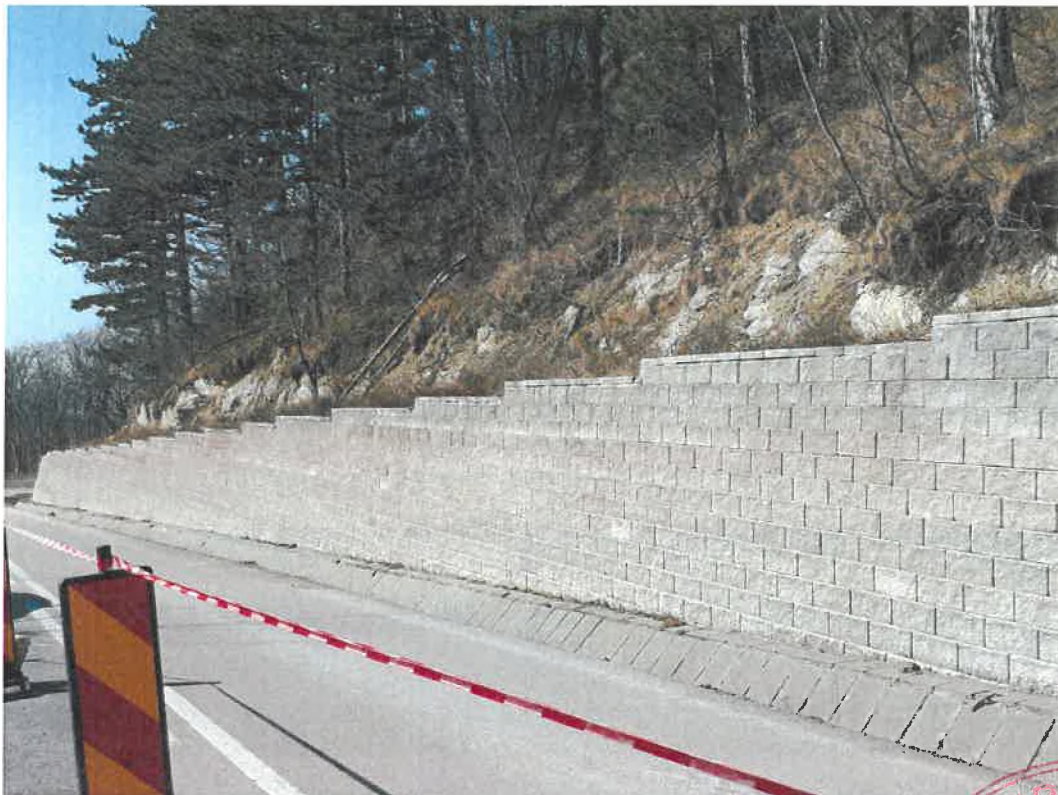
Figura 5

Ca o protecție contra prăbușirilor de fragmente de rocă pe platforma drumului s-a realizat și un zid de sprijin din zidărie de blocuri din beton fără ca acesta să aibă un rol de a sprijini versantul (Figura 5).

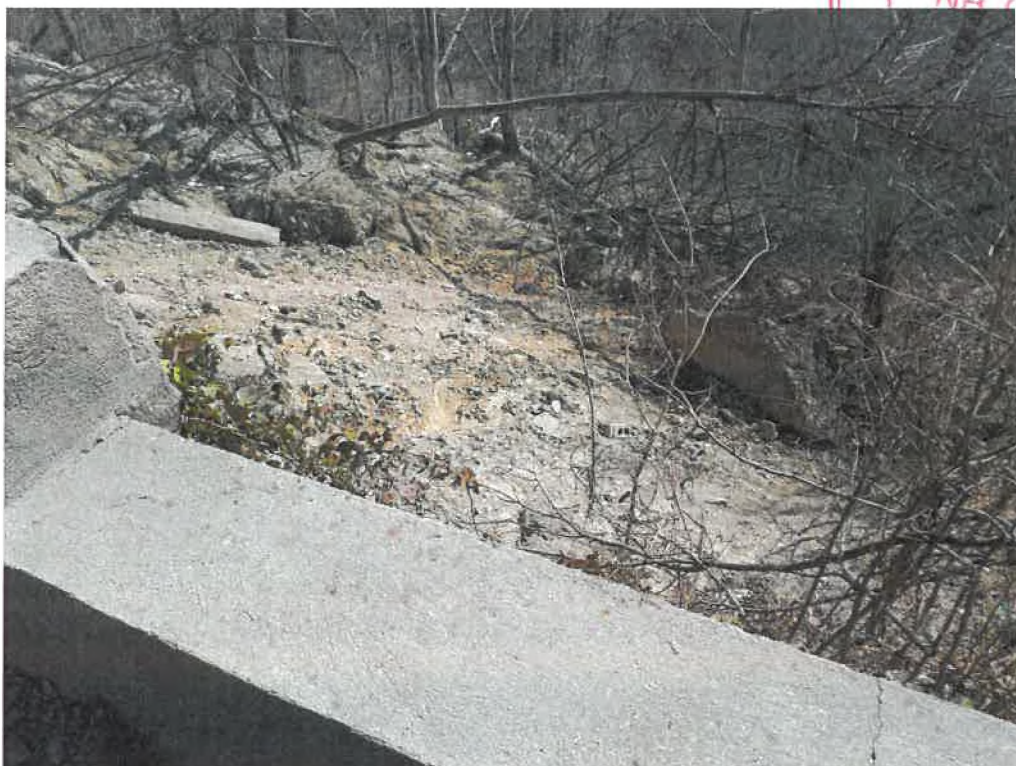
Figura 8

Ebulmentul format în urma producerii alunecării s-a acumulat la circa 10 m în aval fiind oprit de arborii care cresc pe versant (Figura 8).

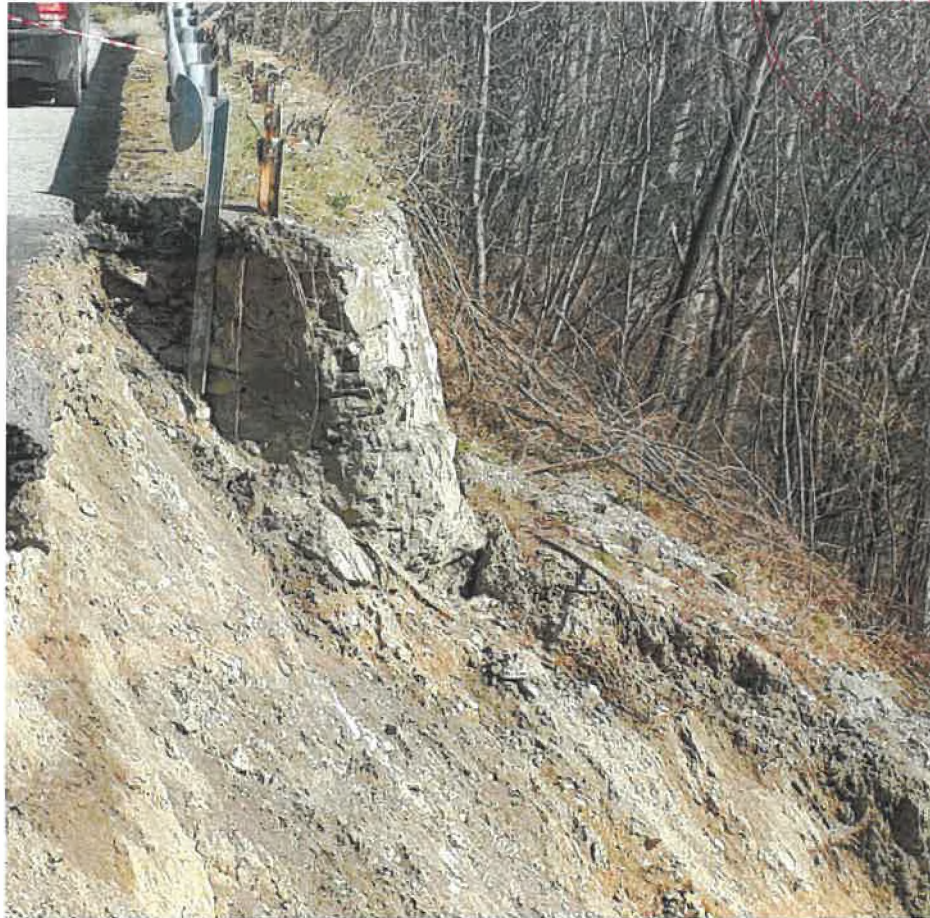
Figura 9

Trebuie menționat faptul că zidul de sprijin nu are o rigolă de colectare și evacuare a apelor provenite din precipitații de pe versant. Astfel apa care se scurge de pe versant se infiltrează în teren prin spatele zidului de sprijin scurgându-se prin teren pe sub structura rutieră. În suprafața alunecării se pot observa în perioade ploioase cum se formează câteva izvoare care antrenază particule fine de nisip din versant. Acest fenomen îl considerăm ca fiind principala cauză care a declanșat alunecarea din porțiunea potențial instabilă din zonă.

Pentru a asigura stabilitatea și siguranța în exploatare a DN 57B din zonă, în lungul drumului pe partea cu debleul s-a executat un zid de sprijin din zidărie de piatră brută cu o înălțime de circa 1,50 m – 2,00 m și cu o lățime de circa 0,80 m-1,00 m care asigură stabilitatea terenului de fundare

și a structurii rutiere dar care a fost antrenat de alunecarea generală a versantului.

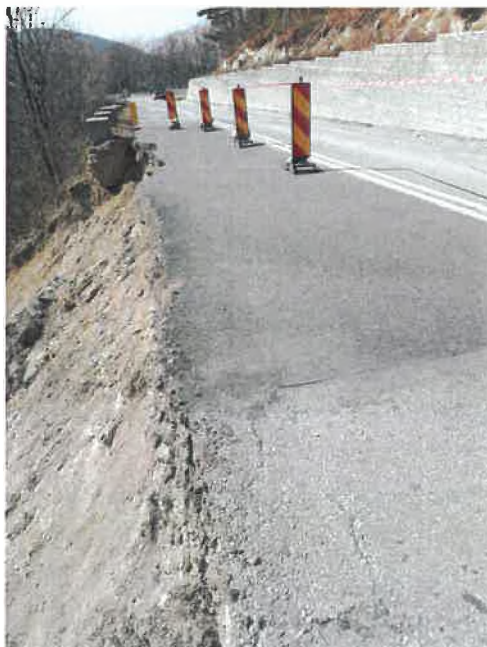
Figura 12

Alunecarea s-a produs pe o direcție liniară afectând numai o fâșie cu lățime redusă din terasamentul DN 57B.

Chiar dacă alunecarea a afectat o porțiune redusă din lățimea căii de rulare situația din teren a impus blocarea unui sens de circulație a DN 57B conform Figurii 12. Închiderea benzii de circulație s-a impus datorită reducerii lățimii acesteia precum și lipsa parapetului de protecție al drumului.

Pentru a se putea asigura condiții de trafic normale în zonă vor trebui luate măsuri pentru a se reface banda de circulație afectată precum și să se asigure condițiile de siguranță ale traficului prin montarea unui parapet sigur.

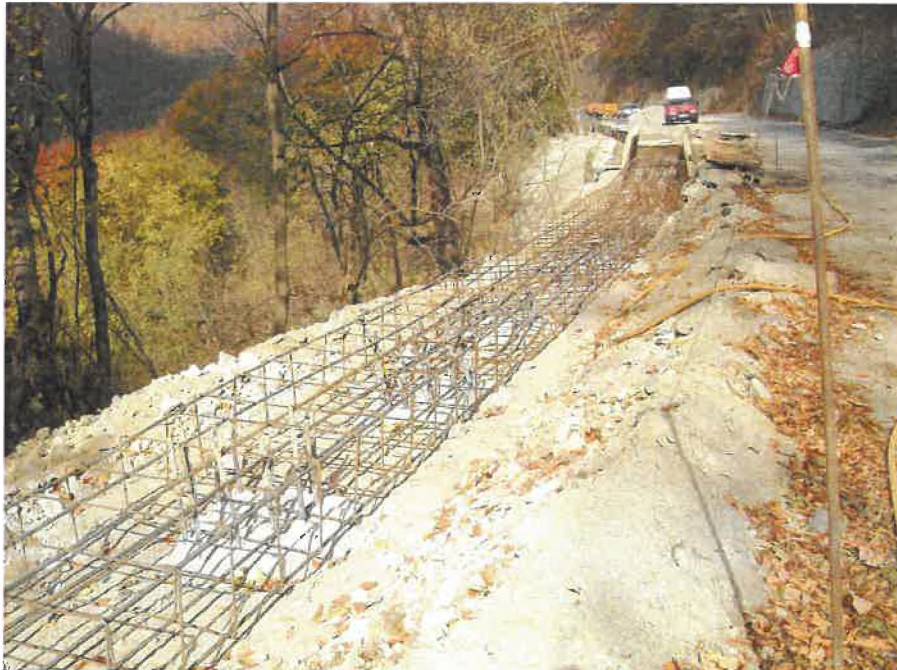
Figura 26

Ultima fază tehnologică constă în realizarea unei grinzi de monolitizare atât a ancorelor înclinate cât și a micropiloților verticali executați anterior (Figura 25).

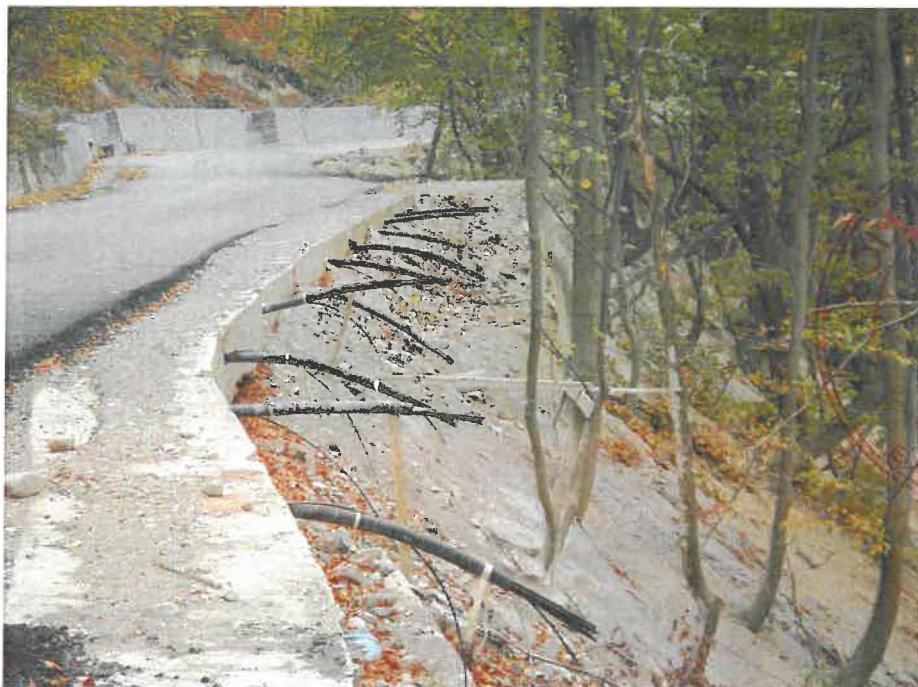
Figura 27

Ancorele înclinate se execută din toroane de oțel de înaltă rezistență și urmează a fi pretensionate.
