STUDIU GEOTEHNIC

Amenajare intersectie DN 7 / DN 76

Faza de proiectare: SF

REFERAT GEOTEHNIC

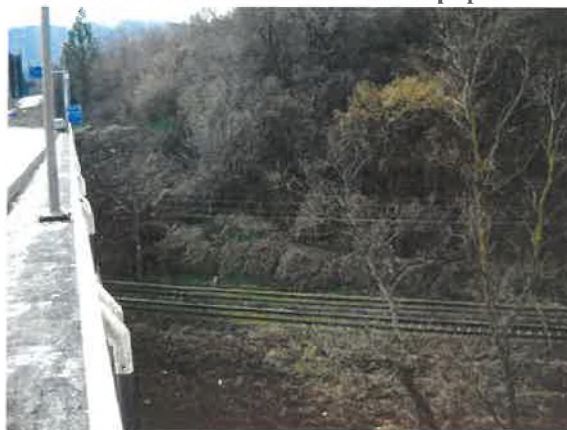
Foto 1. Vedere linie cf Deva - Ilia de pe pod

Venind pe DN 76 spre Deva intersectia DN 76 cu DN 7 (Deva - Ilia) incepe imediat dupa terminarea podului ce traverseaza raul Mures si calea ferata Deva - Arad (foto 1).

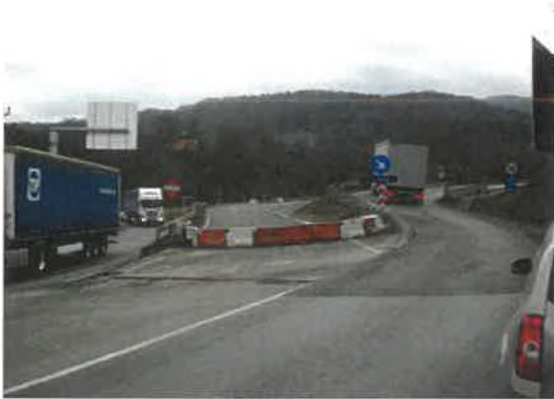
Foto 2. Vedere intersectie DN 76 / DN 7

Dupa traversarea podului, accesul pe DN 7 atat spre Deva cat si Ilia se face pe o bretea de legatura (foto 2) dupa care, pe DN 7 (spre Ilia) la aproximativ 400 m fata de intersectie exista un punct de intoarcere (la 180°) spre Deva (foto 7).

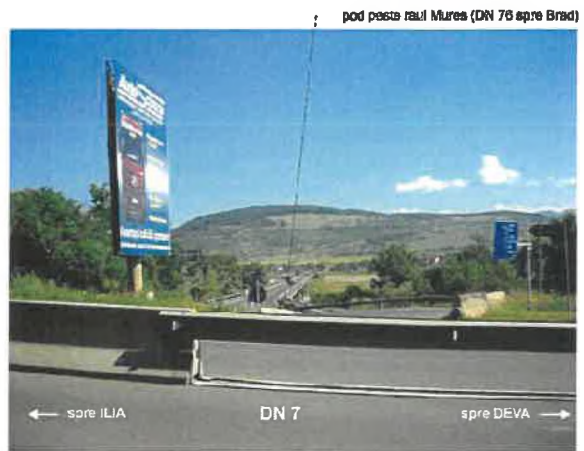
Foto 3. Vedere intersectie DN 7 / DN 76 spre Brad

Forajul geotehnic (F1) a fost executat in intersectia DN 7 cu DN76 (foto 3) iar forajul F2 a fost executat pe partea stanga a drumului de acces la Exploatarea Miniera Deva la circa 35 m fata de DN 7 (foto 9).

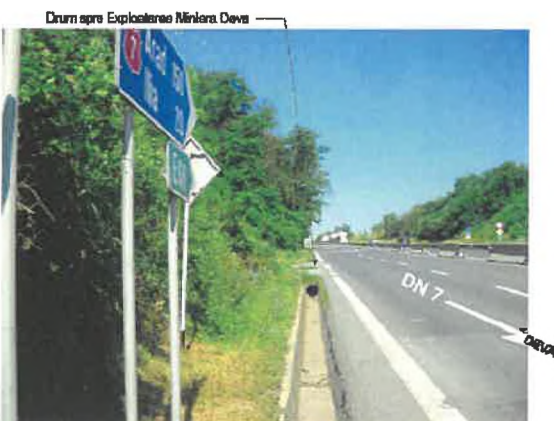
Foto 6. Vedere DN 7 spre Ilia

La circa 30 m fata de intersectie, de pe partea stanga a DN 7, se desprinde un drum de acces catre Exploatarea Miniera Deva (foto 6).

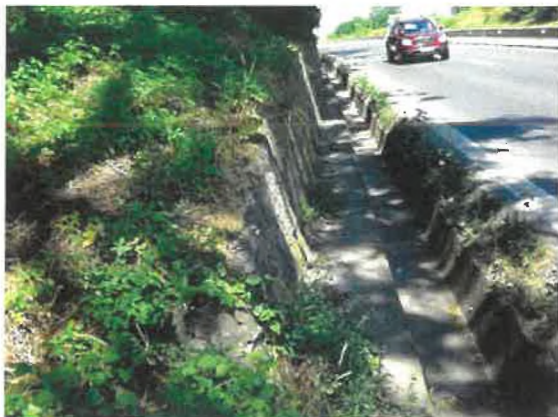
Pe partea stanga a drumului pe o distanta de circa 60 m (intre WP 199 si WP 200) exista un zid de sprijin executat din zidarie de piatra bruta a carui inaltime creste de la 0.80 - 1,0 m la capete la aproximativ 1,80 - 2,0 m in ax. La baza debleului (zidului de sprijin acolo unde exista) a fost executat un sant de beton dupa care urmeaza direct carosabilul drumului (fara acostamente) - foto 8.

Foto 8. Vedere spre Iia. Zid de sprijin pe p. stg. DN 7

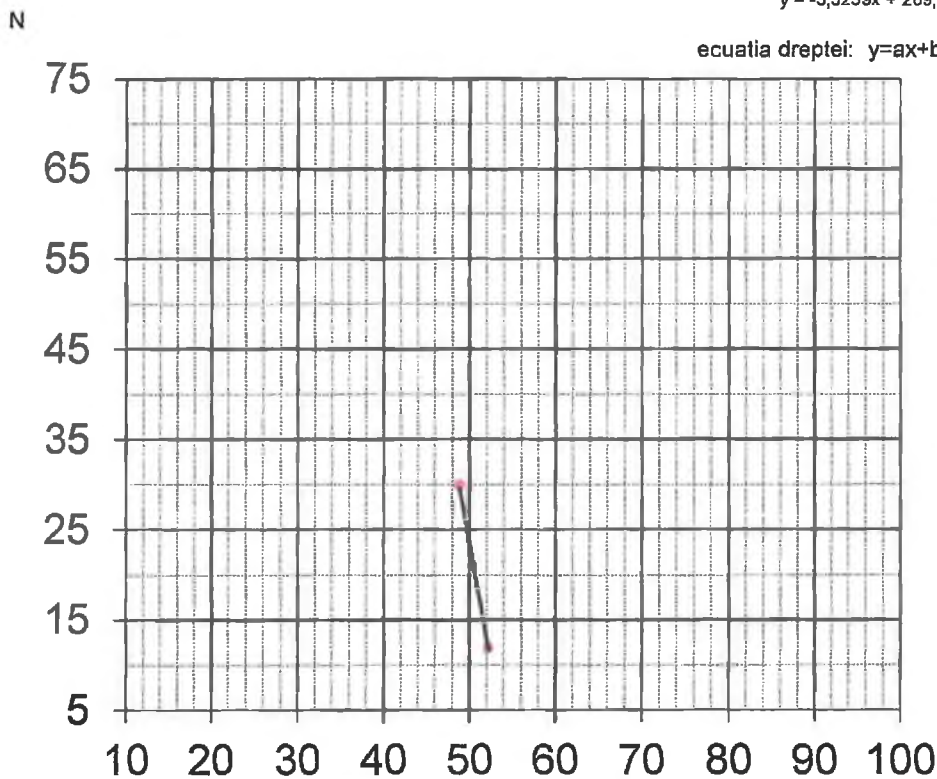
$$y = -5,3239x + 289,61$$

Descriere material: *Argila prafosa pl vârtoasa*

Umiditatea naturala $w = 23,82$ %
 Limita superioara de plasticitate $wl = 49,71$ %
 Limita inferioara de plasticitate $w_p = 19,63$ %
 Indicele de plasticitate $I_p = 30,08$ %
 Indicele de consistenta $I_c = 0,86$
 Indicele de lichiditate $I_l = 0,14$

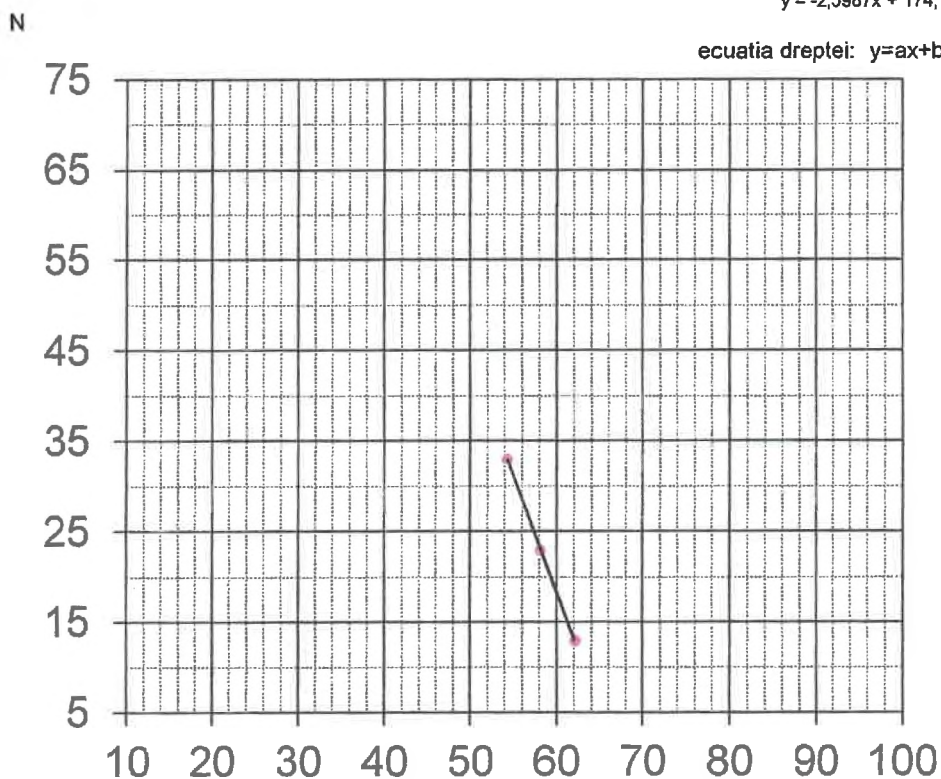
DETERMINAREA GRAFICA A LIMITEI SUPERIOARE DE PLASTICITATE

$$y = -2,5987x + 174,11$$

Descriere material: *Argilă prafoasa plastic vârtoasă*

Umiditatea naturala $w = 23,14$ %
 Limita superioara de plasticitate $wl = 57,38$ %
 Limita inferioara de plasticitate $wp = 19,51$ %
 Indicele de plasticitate $Ip = 37,87$ %
 Indicele de consistenta $Ic = 0,90$
 Indicele de lichiditate $Il = 0,10$
