# **RAPORT**

## **DE AUDIT DE SIGURANȚĂ RUTIERĂ**

### **Consolidare Varianta de Ocolire Caransebeș**

**km 0+310 – km 12+073**

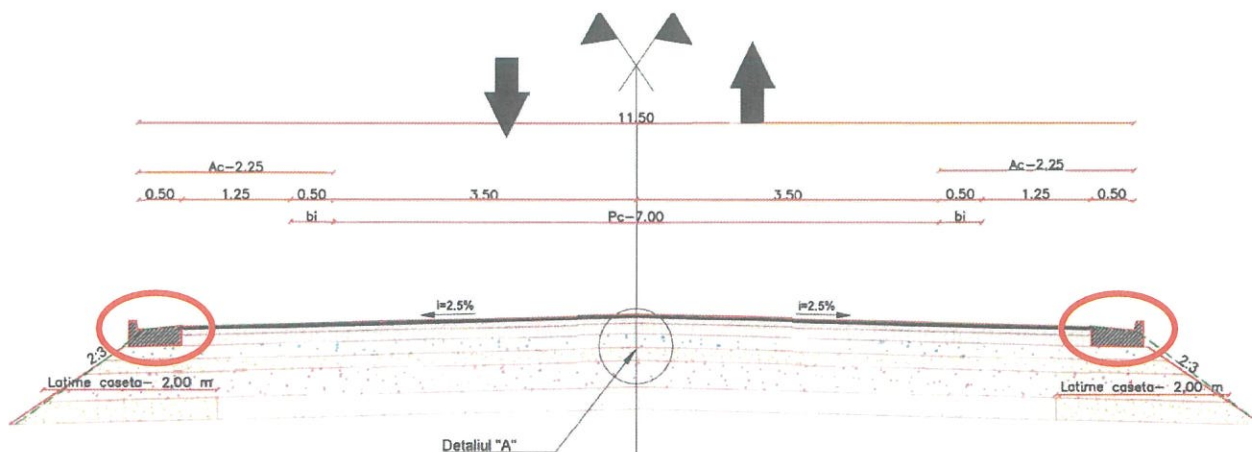
Fig. 2 Profil transversal tip proiectat (cu rigole de acostament nesuținute din lateral)

Conform profilurilor transversale tip, rigolele de acostament din elemente prefabricate de beton nu sunt susținute din lateral (dinspre exterior) (Fig. 2), astfel încât există riscul dislocării/ desprinderii și căderii acestora pe taluz.

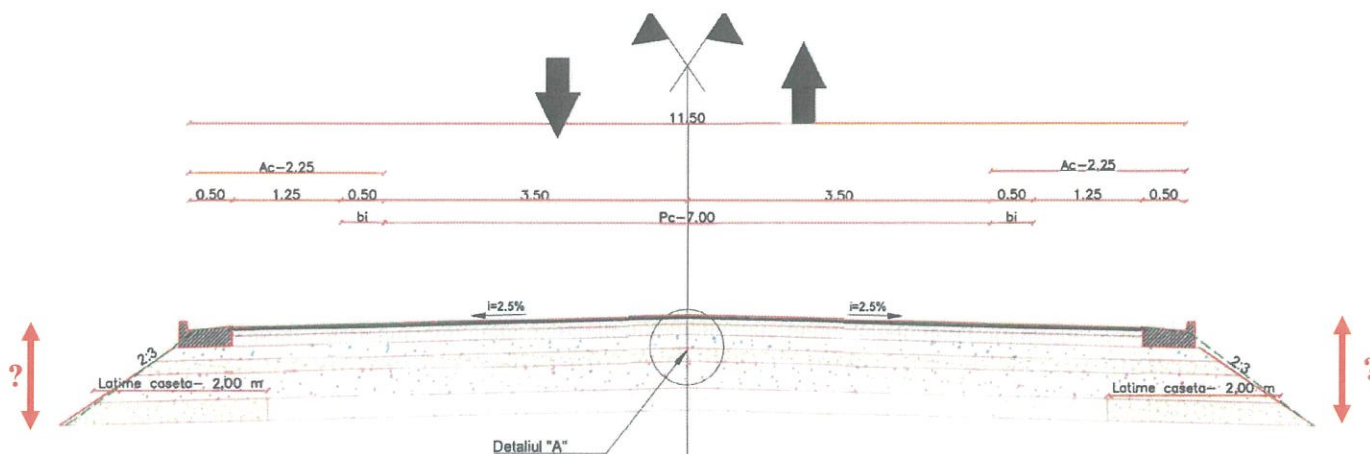
Fig. 3 Profil transversal tip proiectat (fără înălțimi taluzuri rambleu)

În profilurile transversale tip, nu sunt indicate înălțimile taluzurilor de rambleu, atât pe partea stângă, cât și pe partea dreaptă (Fig. 3). Acest aspect influențează alegerea adecvată și justificată a tronsoanelor pe care se dispun rigole de acostament, respectiv casiuri pe taluzuri.

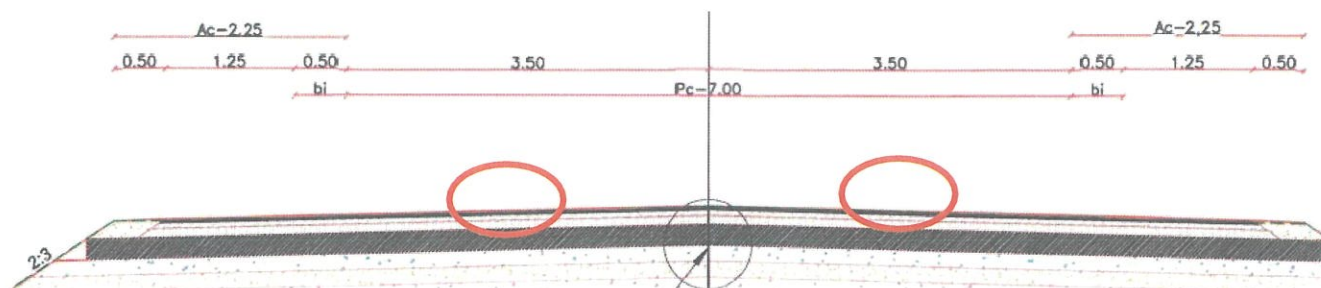
Fig. 4 Profil transversal tip proiectat – varianta nr. 2 (fără pante transversale)

În profilurile transversale tip aferente variantei nr. 2, nu sunt indicate pantele transversale pentru suprafața carosabilă, în aliniament (Fig. 4).

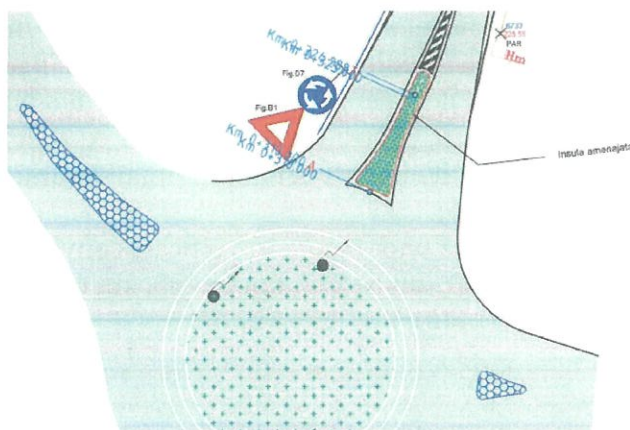
Fig. 5 Intersecție giratorie km 0+300 (fără cotare elemente)

Pentru intersecția giratorie de la km 0+300, lipsește cotarea elementelor geometrice ale intersecției: raze, diametre, lățimi (Fig. 5).

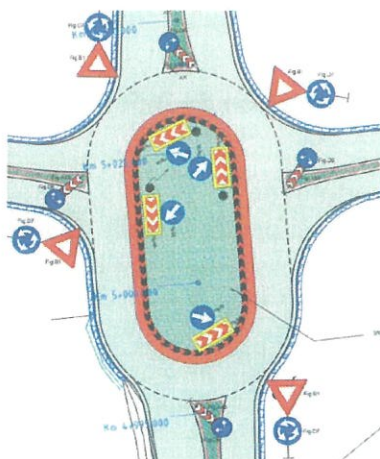
Fig. 6 Intersecție giratorie km 5+000 (fără cotare elemente)

Pentru intersecția giratorie de la km 5+000, cu DJ 608A Caransebeș – Muntele Mic, lipsește cotarea elementelor geometrice ale intersecției: raze, diametre, lățimi (Fig. 6).

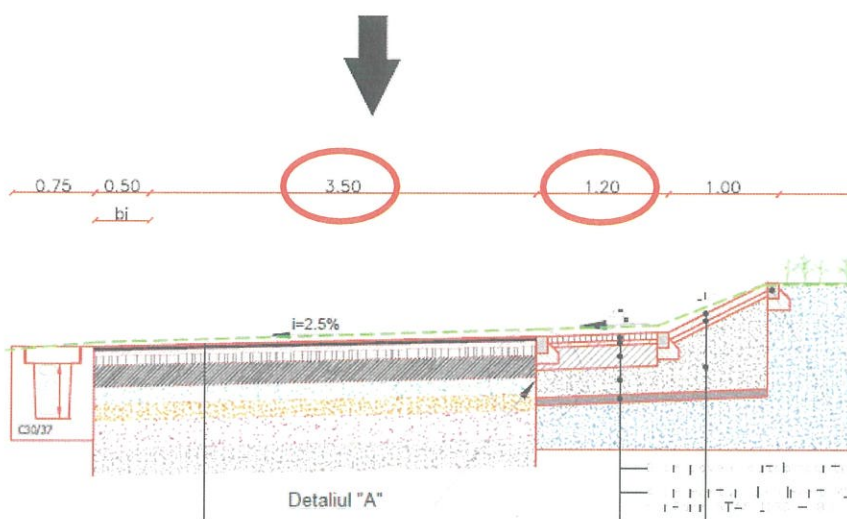
Fig. 7 Intersecție giratorie km 5+000 (lățime cale de circulație giratorie)

Pentru intersecția giratorie de la km 5+000, cu DJ 608A Caransebeș – Muntele Mic, lățimea suprafeței carosabile a intersecției este de 3,50 m, mai mică decât valoarea de 5,50 m recomandată prin tab. 23 din AND 600. De asemenea, supralărgirea la interior este de 1,20 m, inferioară valorii de 2,00 m recomandată prin AND 600 (Fig. 7).

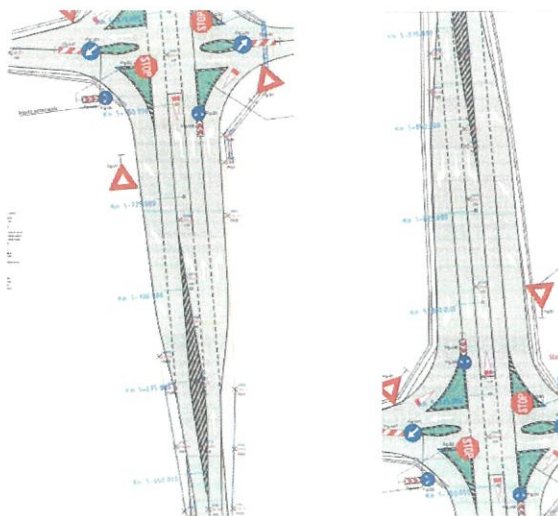
Fig. 8 Intersecție cu str. Aeroportului, km 5+765 (fără cotare elemente)

Pentru intersecția cu str. Aeroportului de la km 5+765, nu sunt indicate dimensiunile în plan pentru benzile de accelerare/decelerare, precum și pentru benzile de stocaj pentru viraje la stânga (Fig. 8).

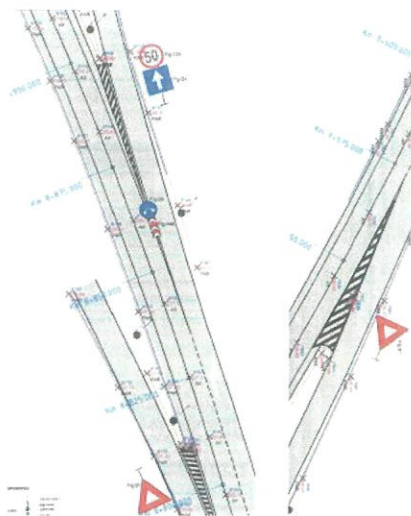
Fig. 9 Intersecție cu DN 68, km 9+150 (fără cotare elemente)

Pentru intersecția cu DN 68 de la km 9+150, nu sunt indicate dimensiunile în plan pentru benzile de accelerare/decelerare (Fig. 9).

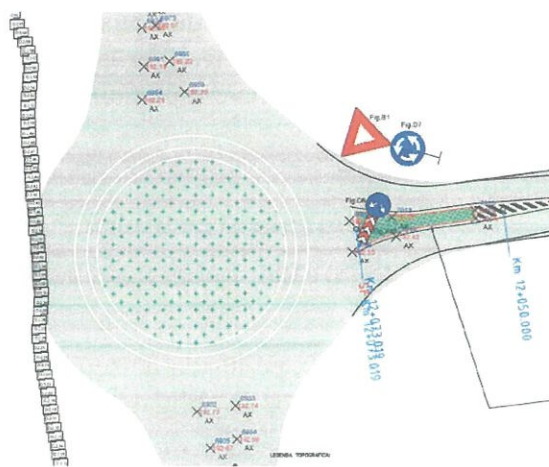
Fig. 10 Intersecție giratorie km 12+100 (fără cotare elemente)

Pentru intersecția giratorie de la km 12+100, lipsește cotarea elementelor geometrice ale intersecției: raze, diametre, lățimi (Fig. 10).

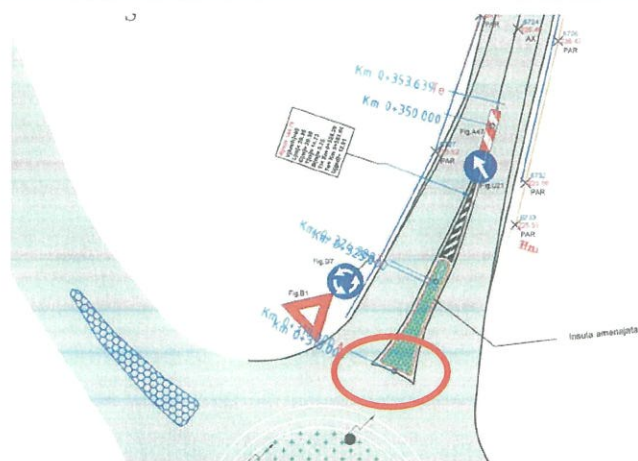
Fig. 11 Lipsă indicatoare rutiere intersecție giratorie km 0+300

Pentru intersecția giratorie de la km 0+300, pe insula de separare a sensurilor lipsesc indicatoare de orientare F31 / F32 și F43, precum și un indicator de obligare D6, însoțit de baliză bidirecțională A48 (Fig. 11).

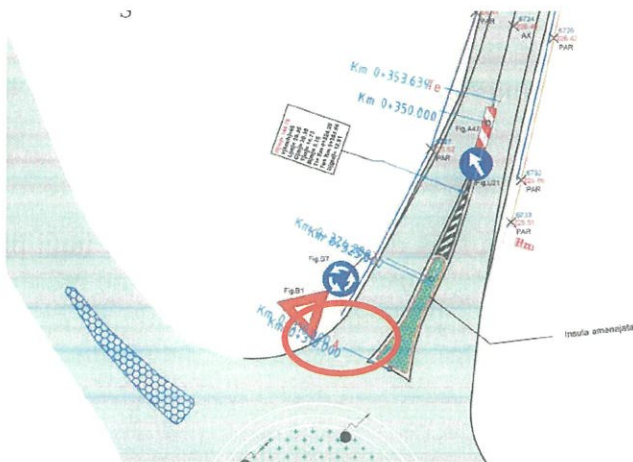
Fig. 12 Lipsă marcaje rutiere intersecție giratorie km 0+300

Pentru intersecția giratorie de la km 0+300, lipsesc marcajele rutiere pentru "cedează trecerea", aferente bretelei de intrare de pe V.O. în intersecție (Fig. 12).

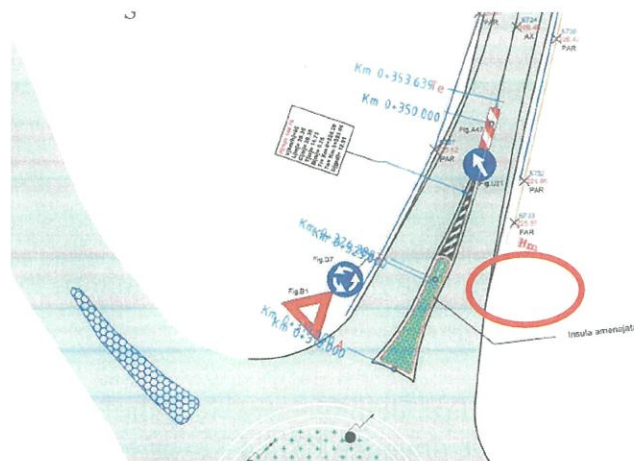
Fig. 13 Lipsă indicator limitare de viteză

La km 0+320 dr., lipsește un indicator de restricție C29 / C30 privind limitele de viteză admisibile pe V.O. (Fig. 13).

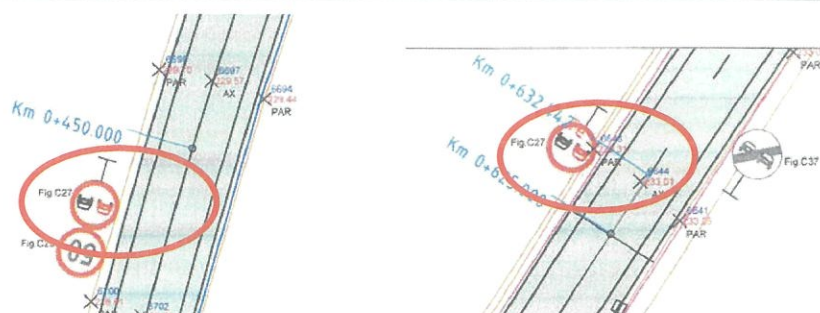
Fig. 14 Necorelare indicatoare / marcaje

La km 0+450 stg., indicatorul de restricție C27 privind interzicerea depășirii nu este corelat cu marcajul rutier longitudinal axial cu linie continuă simplă tip E, având în vedere că începutul sectorului cu depășirea interzisă este semnalizat la km 0+632 stg. (Fig. 14).

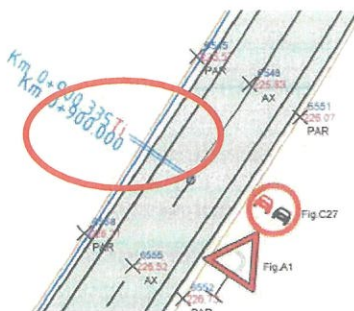
Fig. 15 Lipsă indicator final sector depășirea interzisă, km 0+900 stg.

La km 0+900 stg., lipsește un indicator C37 semnalizând finalul sectorului cu depășirea interzisă (Fig. 15).

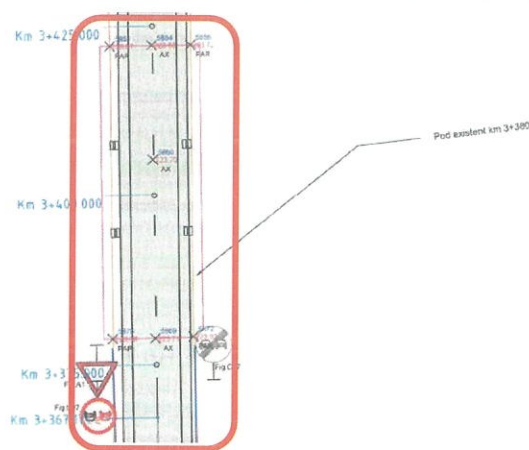
Fig. 17 Pod km 3+400

La km 3+400, traseul V.O. traversează un obstacol prin intermediul unui pod existent. La km 3+375, sunt prevăzute indicatoare și marcaje rutiere aferente sectorului cu depășirea interzisă, desfășurat către sud. Astfel, conform pieselor desenate din proiect, pe pod este permisă depășirea, acest lucru nefiind corelat nici cu situația existentă în prezent în cadrul obiectivului (Fig. 17).

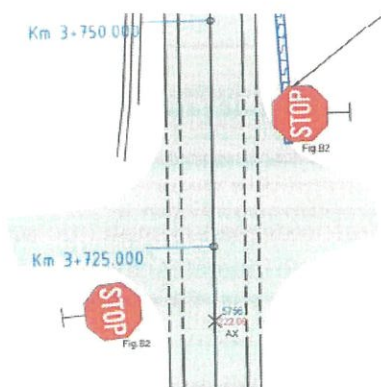
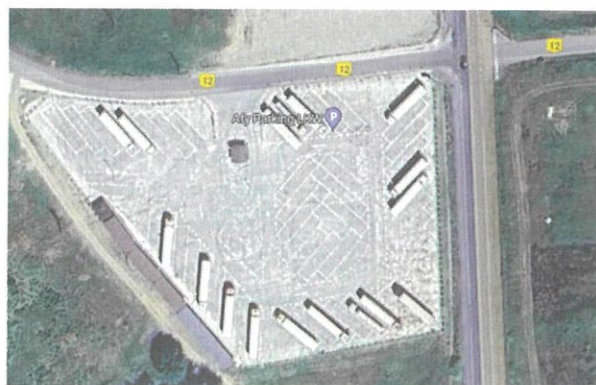
Fig. 18 Intersecție cu DC 12, km 3+725

La km 3+725, traseul V.O. se intersectează cu DC 12 Caransebeș – Var. Intersecția este amenajată la același nivel, având 4 (patru) brațe. Nu sunt prevăzute benzi de stocaj pentru viraje la stânga sau benzi de decelerare pentru viraje la dreapta (Fig. 18).

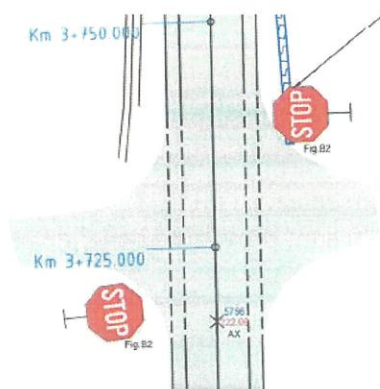
Fig. 19 Intersecție cu DC 12, km 3+725: lipsă indicatoare de orientare

La km 3+725, traseul V.O. se intersectează cu DC 12 Caransebeș – Var. Intersecția este amenajată la același nivel, având 4 (patru) brațe. Nu sunt prevăzute indicatoare de orientare F1 (de presemnalizare a direcțiilor de deplasare) și F31 (privind direcțiile spre localitățile indicate), atât pe V.O., cât și pe DC 12 (Fig. 19).

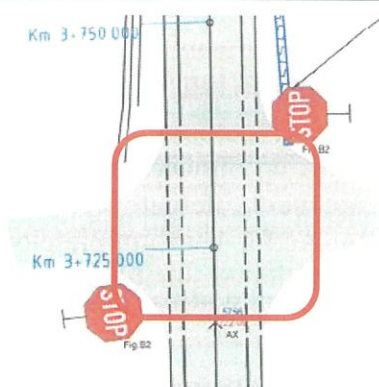
Fig. 20 Lipsă marcaje rutiere, km 3+725

Pentru intersecția V.O. cu DC 12, de la km 3+725 stg.+dr., lipsesc marcajele rutiere de oprire, pentru însoțirea indicatoarelor rutiere aferente, amplasate pe DC 12. De asemenea, în dreptul intersecției, marcajul longitudinal axial cu linie continuă tip E apare neîntrerupt pe V.O., indicând restricționarea virajelor la stânga (Fig. 20).

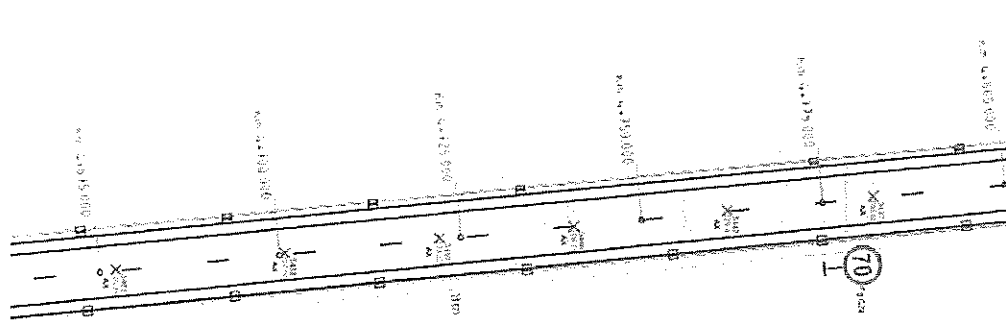
Fig. 22 Pod km 4+725

La km 4+725, traseul V.O. traversează un obstacol prin intermediul unui pod existent. La km 4+825, sunt prevăzute indicatoare și marcaje rutiere aferente sectorului cu depășirea interzisă, desfășurat către nord, aferent intersecției cu DJ 608A. Astfel, conform pieselor desenate din proiect, pe pod este permisă depășirea, acest lucru nefiind corelat nici cu situația existentă în prezent în cadrul obiectivului (Fig. 22).

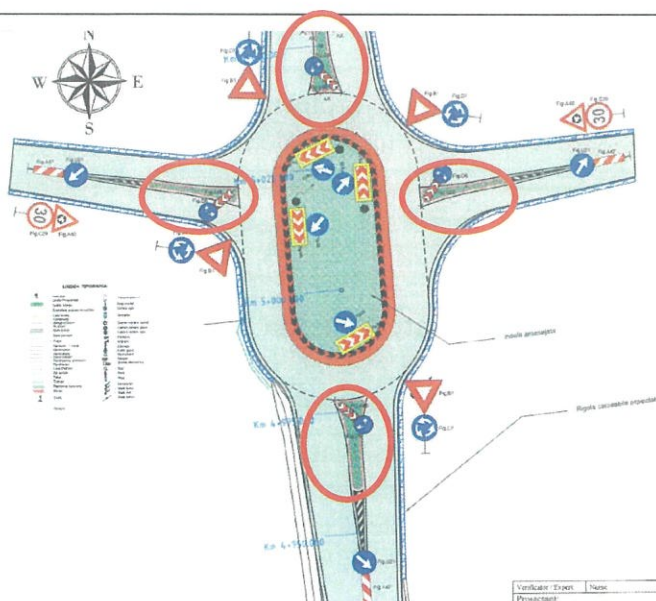
Fig. 23 Lipsă indicatoare rutiere intersecție giratorie km 5+000

Pentru intersecția giratorie de la km 5+000, cu DJ 608A Caransebeș – Muntele Mic, pe insulele de separare a sensurilor lipsesc indicatoare de orientare F31 / F32 și F43 (Fig. 23).

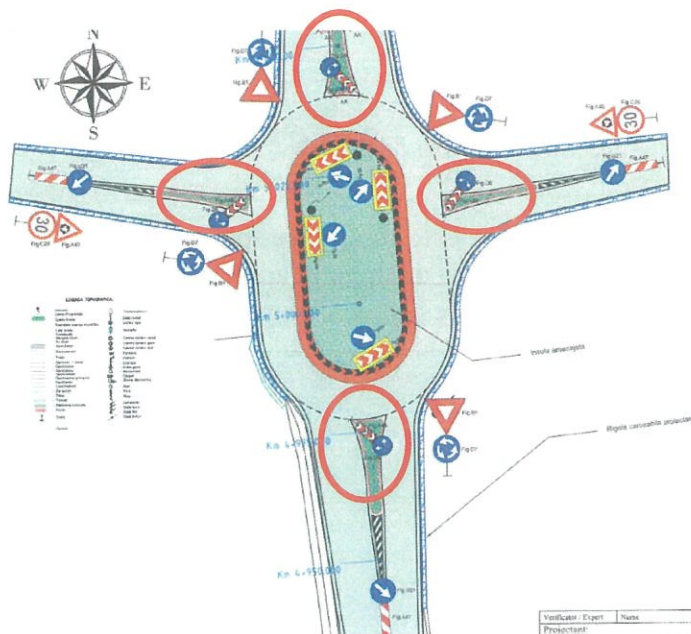
Fig. 24 Lipsă marcaje rutiere intersecție giratorie km 5+000

Pentru intersecția giratorie de la km 5+000, cu DJ 608A Caransebeș – Muntele Mic, lipsesc marcajele rutiere pentru "cedează trecerea", aferente bretelelor de intrare în intersecție (Fig. 24).

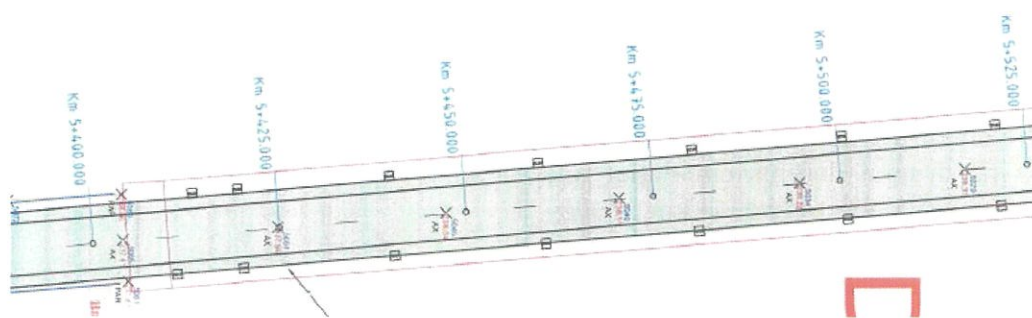
Fig. 25 Pod km 5+450

La km 5+450, traseul V.O. traversează un obstacol prin intermediul unui pod existent. Între km 5+175 și km 5+590, conform pieselor desenate, este permisă depășirea, fiind prevăzut marcaj longitudinal axial cu linie simplă discontinuă tip A, respectiv indicatoare rutiere C27 / C37. Astfel, conform pieselor desenate din proiect, între intersecțiile V.O. cu DJ 608A și, respectiv, str. Aeroportului, este permisă depășirea, inclusiv pe podul existent, acest lucru nefiind corelat nici cu situația existentă în prezent în cadrul obiectivului (Fig. 25).

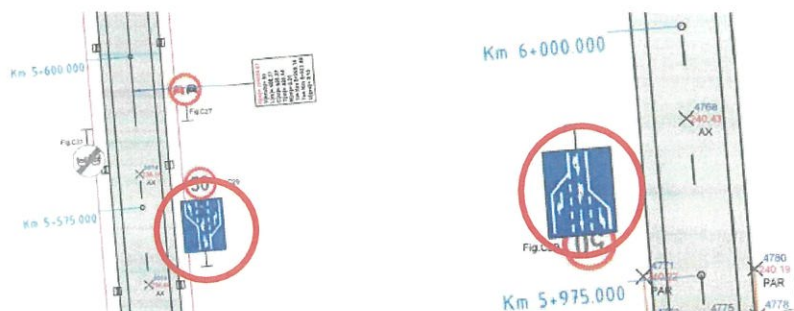
Fig. 26 Indicator rutier neconform, km 5+575 dr.

La km 5+575 dr. și km 5+990 stg., este figurată amplasarea unor indicatoare rutiere de orientare F19 privind selectarea circulației pe direcții de mers în apropierea intersecției. Indicatoarele figurate nu sunt realizate conform SR 1848-1 și nu corespund configurației intersecției (Fig. 26).

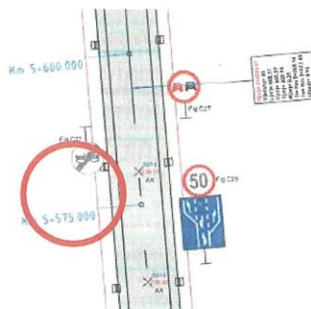
Fig. 27 Indicator rutier lipsă, km 5+575 stg.

La km 5+575 dr., este amplasat un indicator rutier C29 de restricționare a vitezei de circulație la 50 km/h. Pe partea opusă a drumului, nu este amplasat indicatorul rutier omolog, C36, privind sfârșitul restricției impuse (Fig. 27).

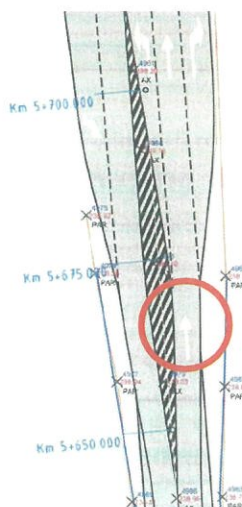
Fig. 28 Marcaj rutier incomplet, km 5+660 dr.

La km 5+660 dr., s-a prevăzut un marcaj rutier tip săgeată de selectare pe benzi, pentru sensul de deplasare înainte (Fig. 28). Acest marcaj nu este corelat cu configurația intersecției de la km 5+765 cu str. Aeroportului, prevăzută cu bandă de decelerare (pentru viraj la dreapta), respectiv bandă de stocaj pentru viraj la stânga.

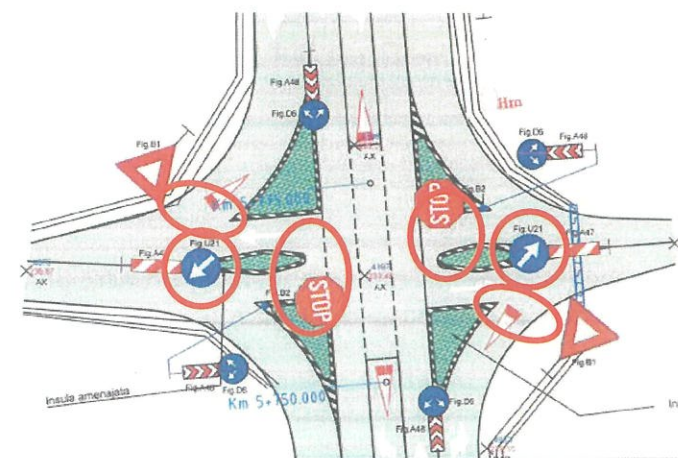
Fig. 29 Lipsă marcaje și indicatoare rutiere, intersecție km 5+765

De asemenea, la capetele insulelor de separare pe str. Aeroportului (către V.O.), lipsesc indicatoare de obligare D5 "Ocolire prin dreapta", însoțite de balize direcționale A47. Totodată, indicatoarele de obligare "Ocolire prin dreapta" care au fost prevăzute în piesele desenate ale proiectului sunt referențiate ca indicatoare temporare U21, în loc de indicatoare de obligare D5 (Fig. 29).

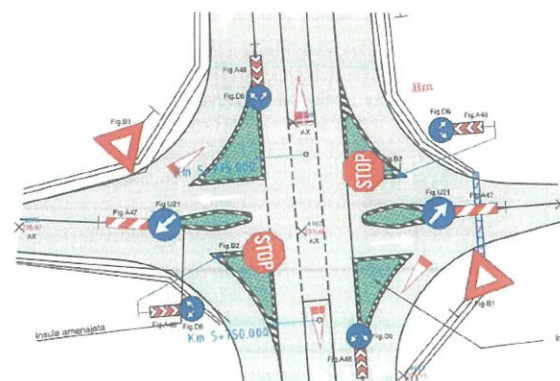
Fig. 30 Intersecție cu str. Aeroportului, km 5+765: lipsă indicatoare de orientare

prevăzute indicatoare de orientare F1 (de presemnalizare a direcțiilor de deplasare) și F31 (privind direcțiile spre localitățile indicate), atât pe V.O., cât și pe str. Aeroportului (Fig. 30).

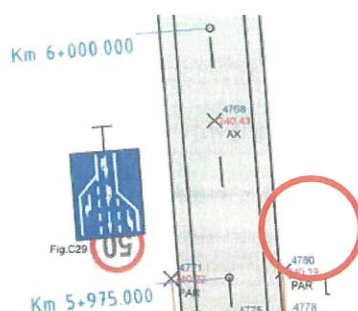
Fig. 31 Indicator rutier lipsă, km 5+990 dr.

La km 5+990 stg., este amplasat un indicator rutier C29 de restricționare a vitezei de circulație la 50 km/h. Pe partea opusă a drumului, nu este amplasat indicatorul rutier omolog, C36, privind sfârșitul restricției impuse (Fig. 31).

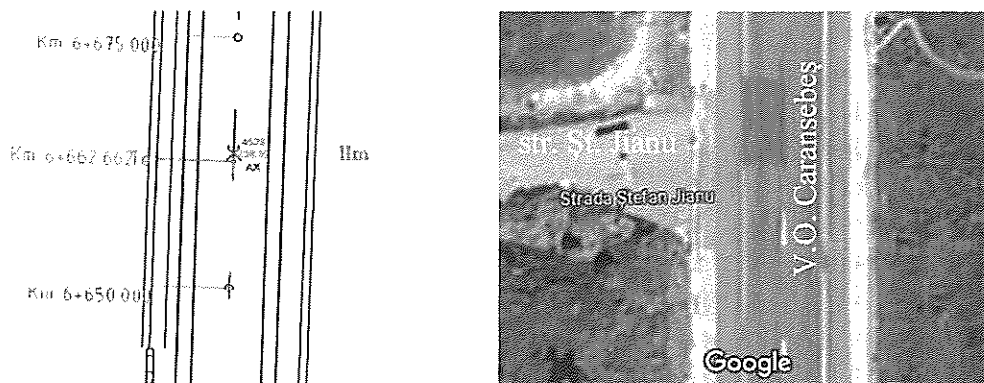
Fig. 32 Intersecție cu str. Șt. Jianu, km 6+653

- întrerupere marcaj longitudinal marginal cu linie continuă tip E și, respectiv, aplicarea unui marcaj longitudinal marginal cu linie întreruptă tip I, pe V.O. partea stângă;
- indicatoare de avertizare A36 / A37 privind intersecția cu un drum fără prioritate.

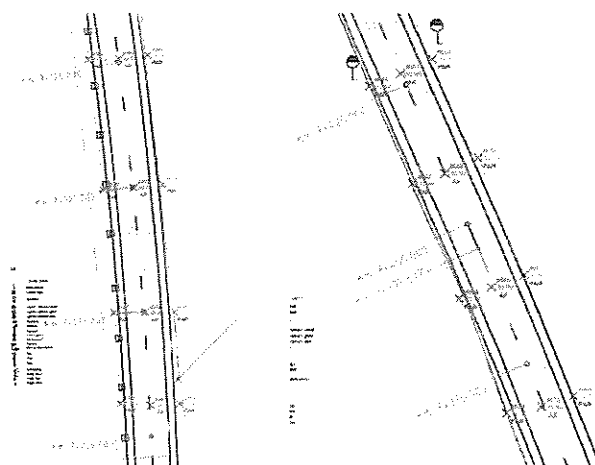
Fig. 33 Poduri km 7+110, km 7+400

La km 7+110, respectiv la km 7+400, traseul V.O. traversează 2 (două) obstacole prin intermediul a 2 (două) poduri existente. Între acestea, la km 7+230 stg.+dr., V.O. se intersectează cu str. Salcânilor. Conform pieselor desenate din proiect, pe ambele poduri este permisă depășirea, acest lucru nefiind corelat cu situația existentă în prezent în cadrul obiectivului (Fig. 33).

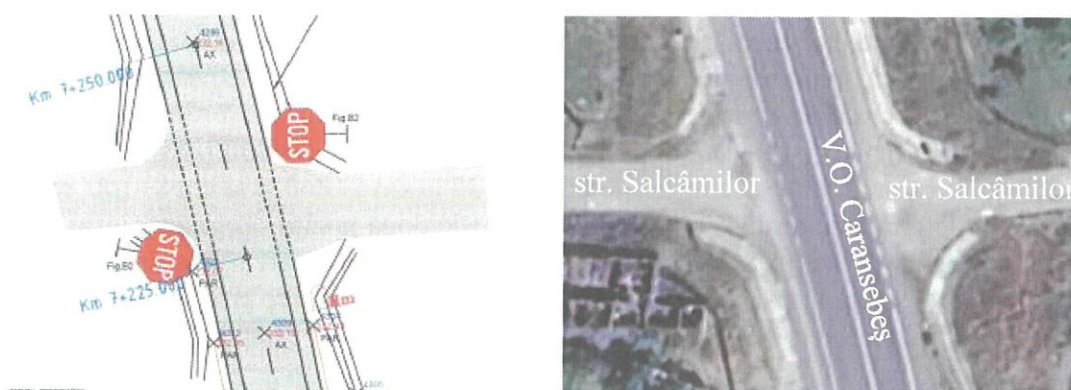
Fig. 34 Intersecție cu str. Salcânilor, km 7+230

În prezent, marcajul longitudinal axial pe V.O. este realizat cu linie simplă continuă, tip E, parte din sectorul cu depășirea interzisă tratat în cadrul punctului anterior (pct. 7.27). Astfel, în prezent, virajele la stânga de pe str. Salcânilor sunt restricționate.

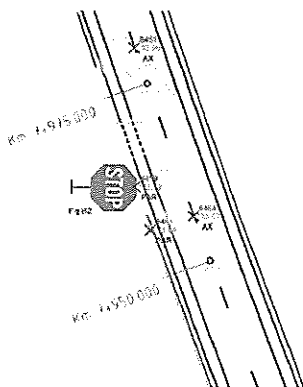
Fig. 35 Sector km 7+860 - km 8+100

De asemenea, la km 7+970 dr. există un drum lateral care nu a fost prevăzut în documentația de proiectare (Fig. 35).

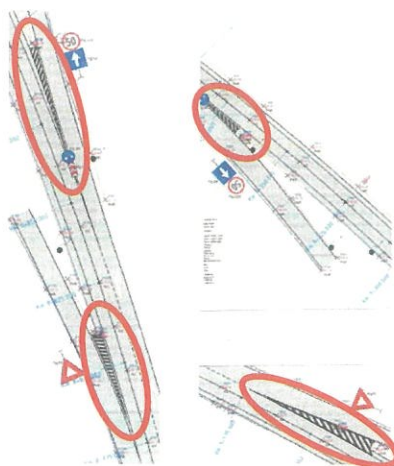
Fig. 36 Intersecție cu DN 68, km 9+150: marcaje rutiere necorespunzătoare

Pentru intersecția cu DN 68 de la km 9+150, marcajele rutiere pentru spații interzise sunt figurate eronat, cu dungile orientate parțial contrar sensului de circulație (Fig. 36).

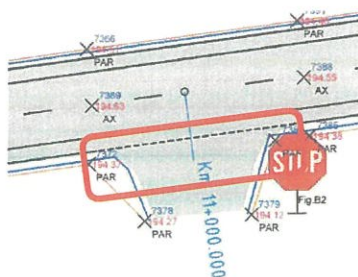
Pentru drumul lateral de la km 11+000 stg., lipsește marcajul rutier de oprire, pentru însoțirea indicatorului rutier aferent (Fig. 37).

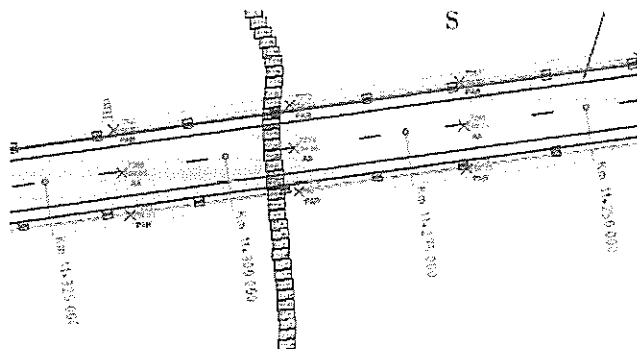
Fig. 38 Pod km 11+300

La km 11+300, traseul V.O. traversează râul Timiș prin intermediul unui pod existent. Conform pieselor desenate din proiect, pe pod este permisă depășirea, acest lucru nefiind corelat cu situația existentă în prezent în cadrul obiectivului (Fig. 38).

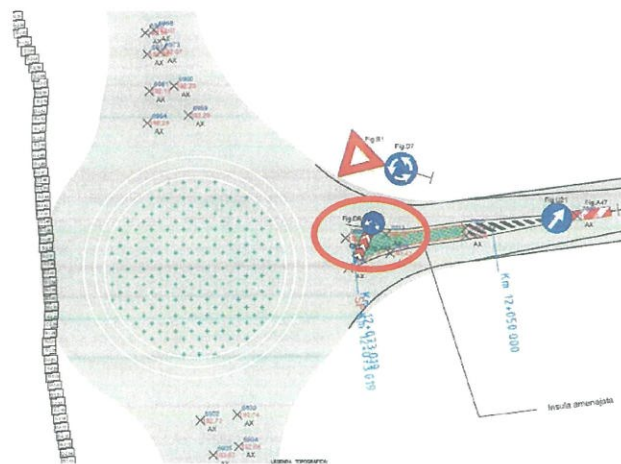
Fig. 39 Lipsă indicatoare rutiere intersecție giratorie km 12+100

Pentru intersecția giratorie de la km 12+100, pe insula de separare a sensurilor lipsesc indicatoare de orientare F31 / F32 și F43 (Fig. 39).

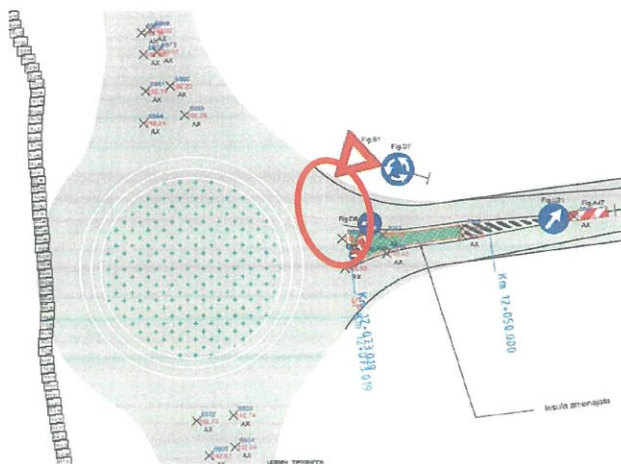
Fig. 40 Lipsă marcaje rutiere intersecție giratorie km 12+100

Pentru intersecția giratorie de la km 12+100, lipsesc marcajele rutiere pentru "cedează trecerea", aferente bretelei de intrare de pe V.O. în intersecție (Fig. 40).

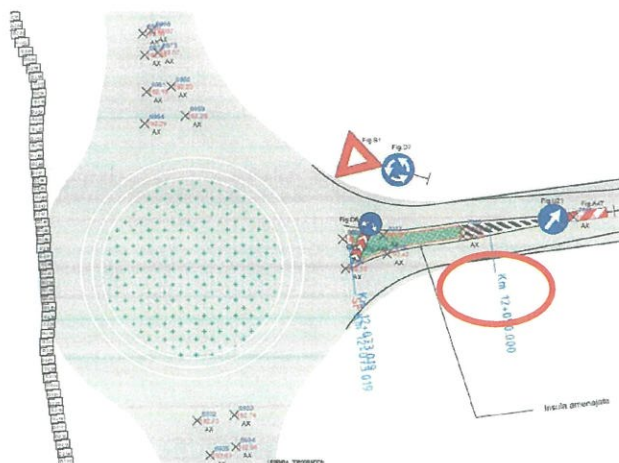
Fig. 41 Lipsă indicator limitare de viteză, km 12+050 stg.

La km 12+050 stg., lipsește un indicator de restricție C29 / C30 privind limitele de viteză admisibile pe V.O. (Fig. 41).

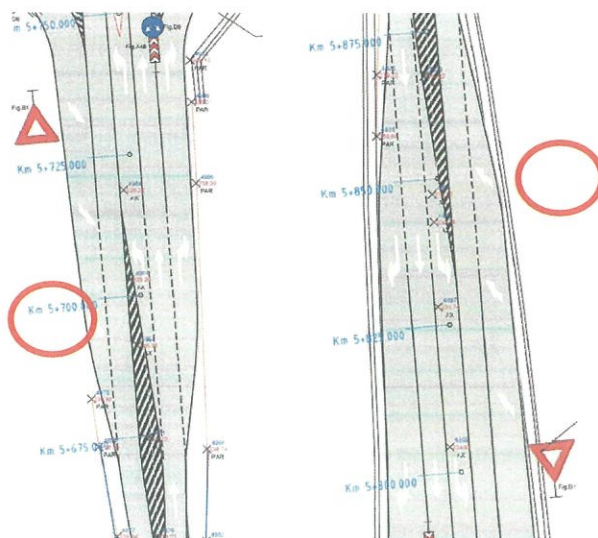
Fig. 42 Intersecție cu str. Aeroportului, km 5+765: lipsă indicatoare F23

În cadrul intersecției cu str. Aeroportului, la km 5+765 (Fig. 42), precum și în cadrul intersecției cu DN 68, la km 9+150 (Fig. 43), lipsesc indicatoarele de orientare F23 privind încheierea benzilor de circulație din dreapta (benzi de accelerare).
