**Faza de proiectare** EXPERTIZĂTEHNICĂ

**Denumire obiectiv:** ” Consolidare DN 59B km 60+000-km 75+488 ,  
Livezile - Deta”

**Beneficiar:** DIRECȚIA REGIONALĂ DE DRUMURI  
ȘI PODURI TIMIȘOARA

***Expertiză tehnică pentru  
Consolidare DN 59B km 60+000-km 75+488 ,  
Livezile - Deta***

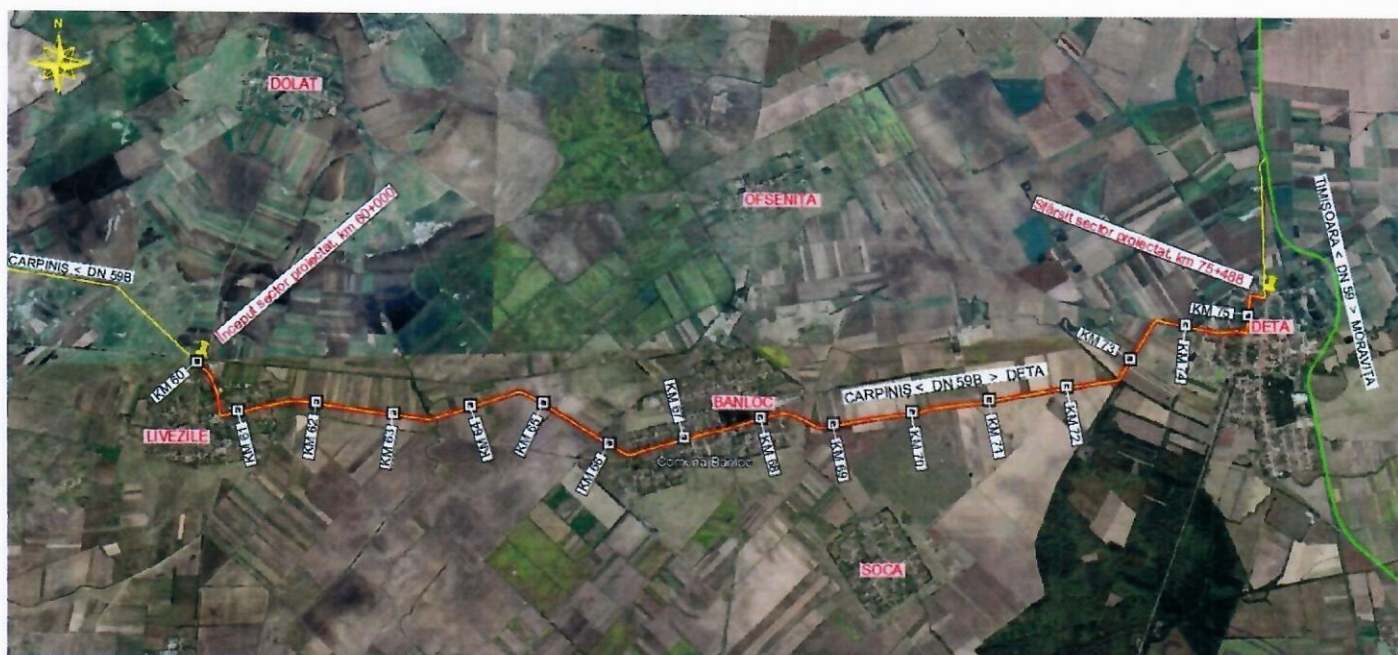
Sectorul analizat se prezintă mai jos.

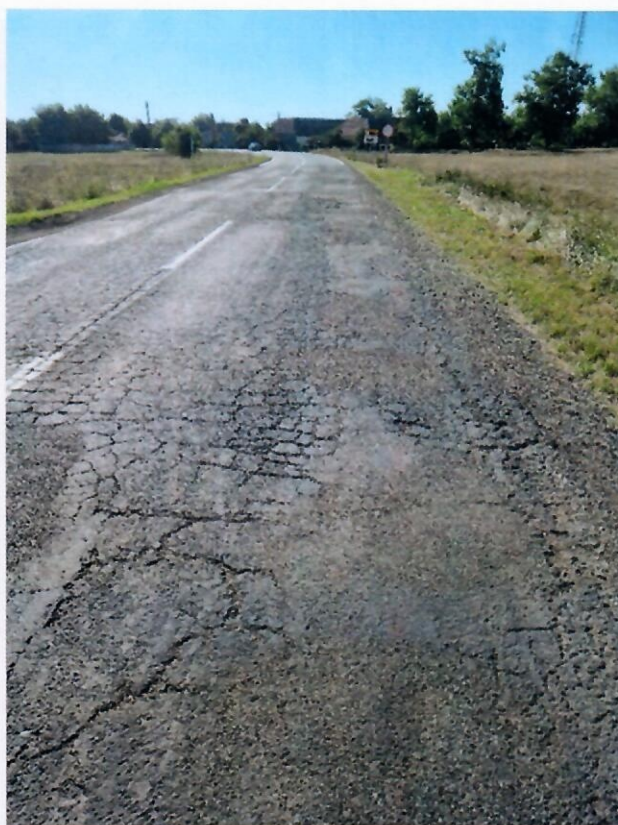
Zona prezintă defecțiuni importante de natura vălurilorilor, făgașe longitudinale accentuate, refulări de margine, cât și o serie de reparații efectuate pe parcursul timpului. Se observă o îmbătrânire accentuată a mixturi asfaltice , probabil datorită depășiri termenului de exploatare.

Se remarcă de asemenea că zona este puternic faianțată. Acestea sunt valabile pe sectoarele pe care nu s-a efectuat covorul de întreținere. După ce au fost făcute determinările stări de degradare o serie de alte sectoare fost acoperite cu un covor asfaltic, actualmente suprafața prezentându-se destul de bine. Probele au fost prelevate în pozițiile stabilite de comun acord de beneficiar.

Pentru zonele cu degradare a structuri rutiere existente pe parcursul zonei studiate se va înlocui întreaga structură cu una nouă .

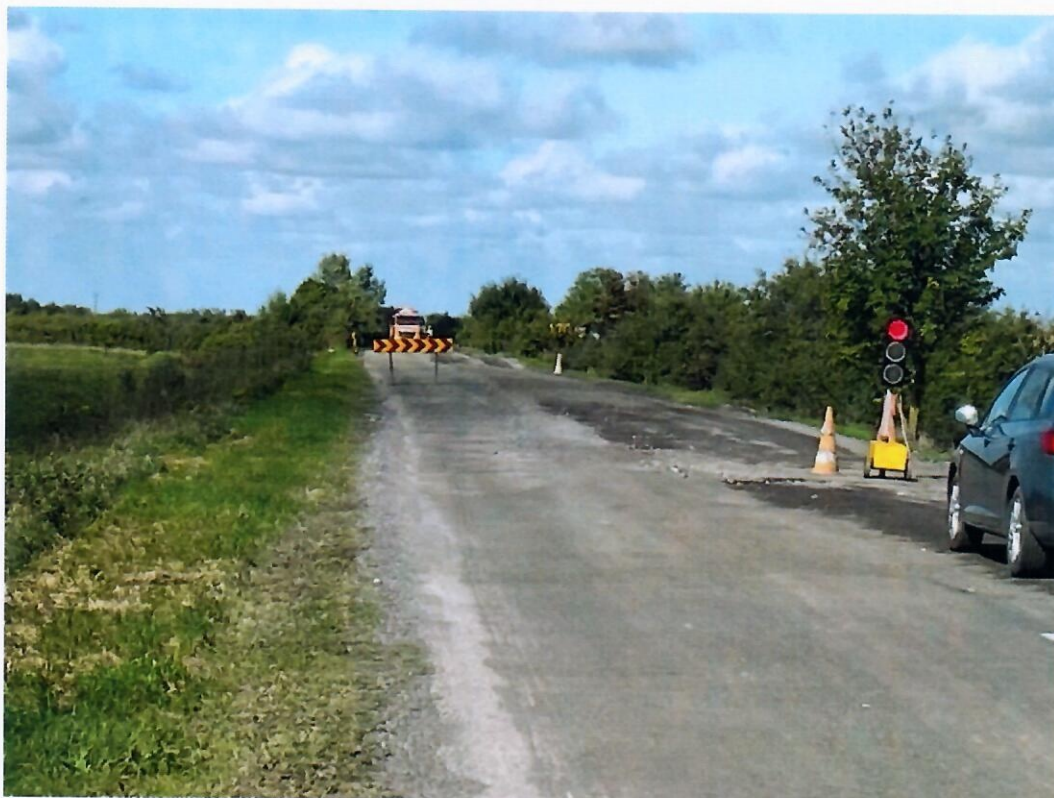
Ultima vizită pe traseul analizat din data de 04.10.2022 relevă faptul că sectorul se află în plin proces de reparare.

Se observă sectoare întregi care sunt în lucru cu restricții de circulație pe porțiunea dintre Km 63+520 - 66+200. Din informațiile de la DRDP Timișoara se realizează un strat de bază din reciclarea in situ a staturilor asfaltice existente cu adaos de agregate minerale și emulsie bituminoasă. Stratul rurier obținut se acoperă cu unstrat de uzură din beton asfaltib BA16 de 6 cm.

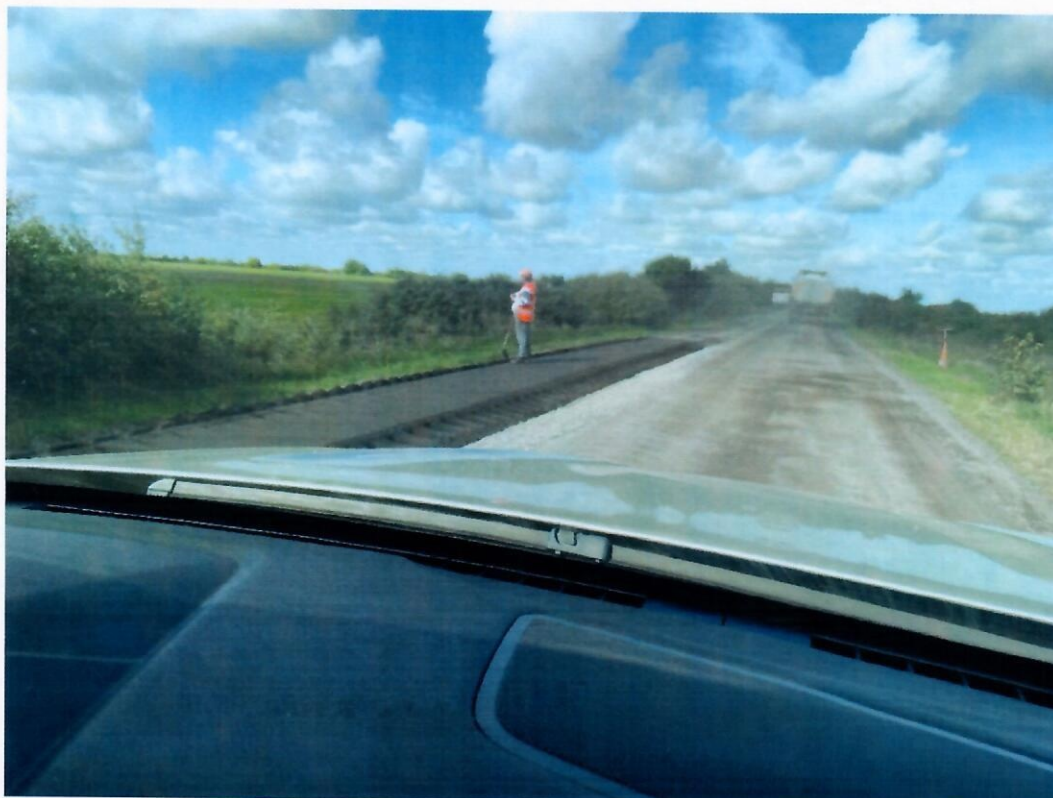
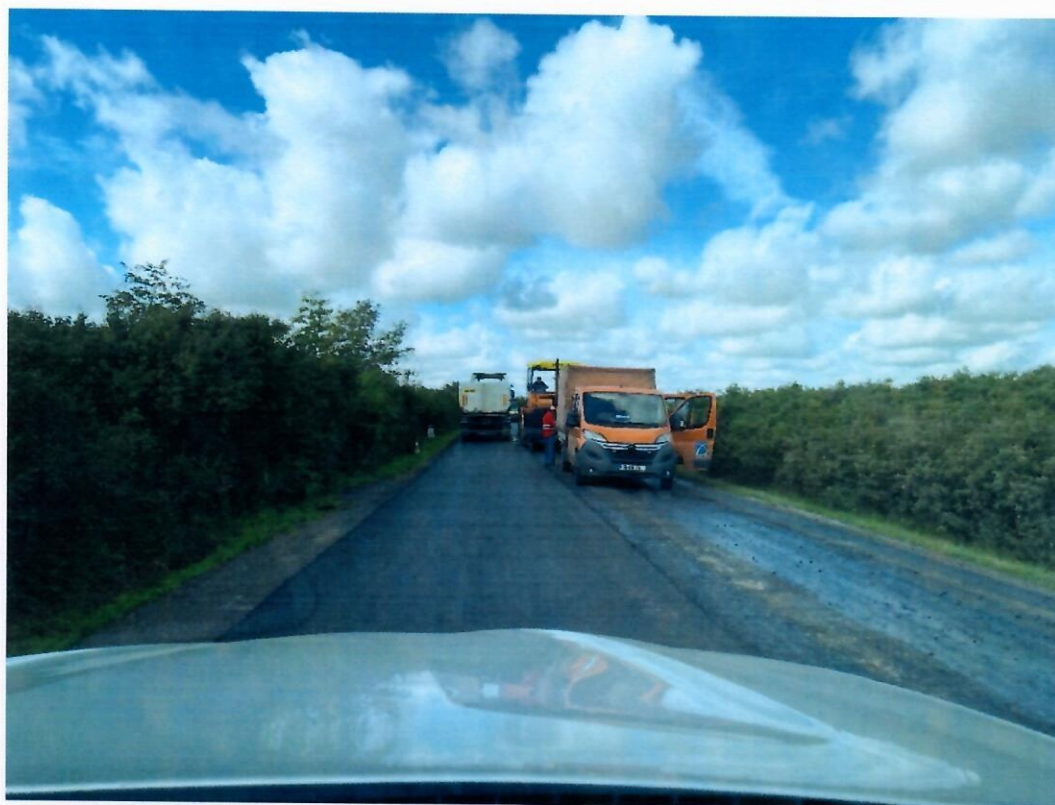
Prezentăm mai jos imagini sugestive cu lucrările în curs de realizare.

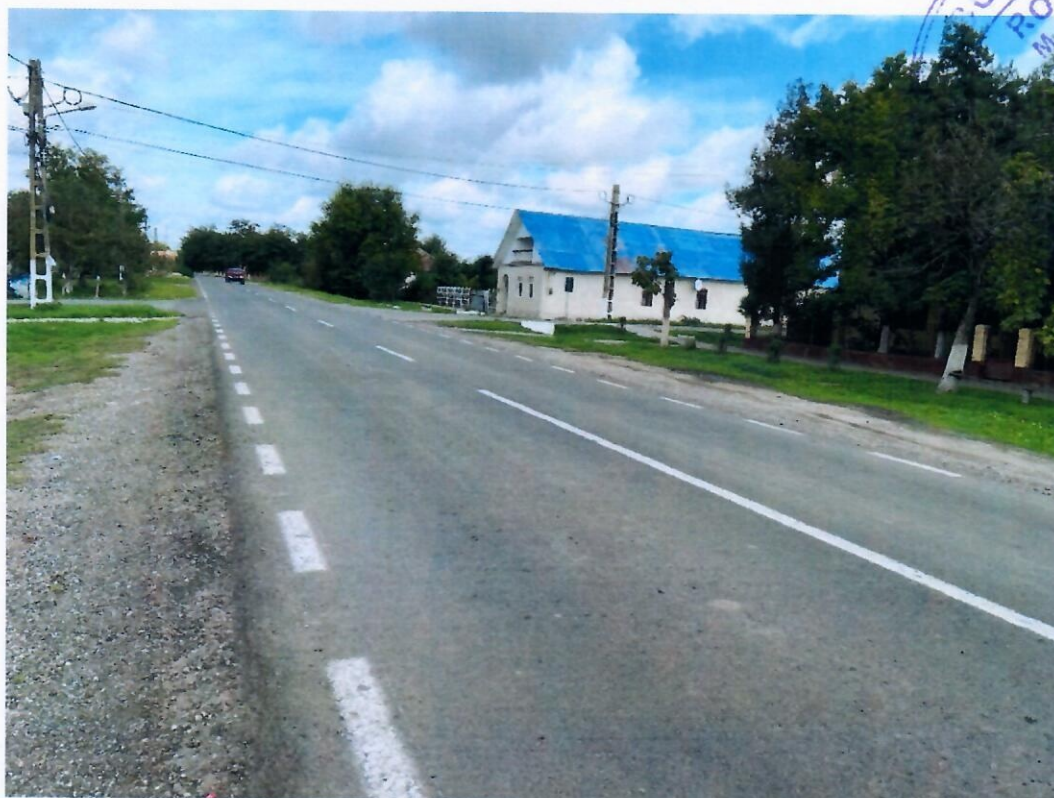
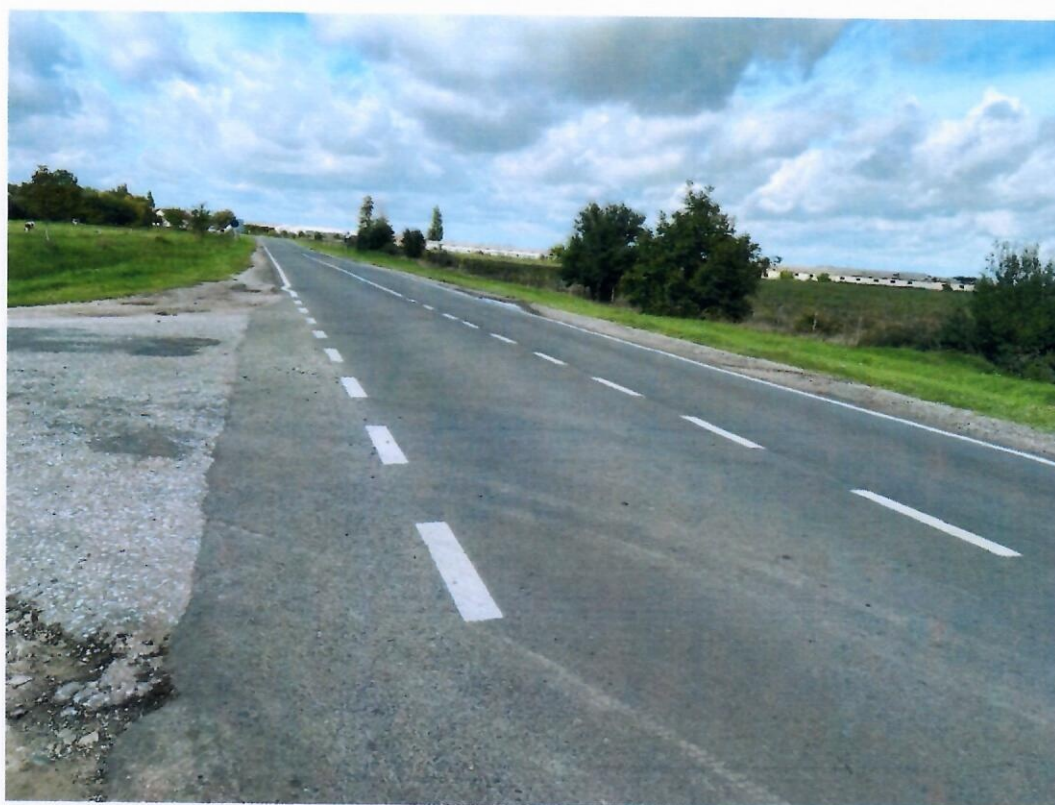
Restul sectoarelor reparate anterior se prezintă într-o stare de degradare bună, pentru moment circulația desfășurându-se în condiții optime.

Traficul existent în zonă este mediu, apreciindu-se că în cca 3-4 ani având în vedere dimensiunile mici ale fundației, structura rutiră va trebui consolidată neputând face față nici traficului actual cu tendință de creștere și mai ales datorită traficului greu care crește în intensitate.
