Raport
de
AUDIT de SIGURANȚĂ RUTIERĂ

Stadiul 1

,,Consolidare DN59B km 44+000-km 60+000 Cruceni-Livezile

Faza: Documentația de Avizare a Lucrărilor de Intervenție – D.A.L.I.

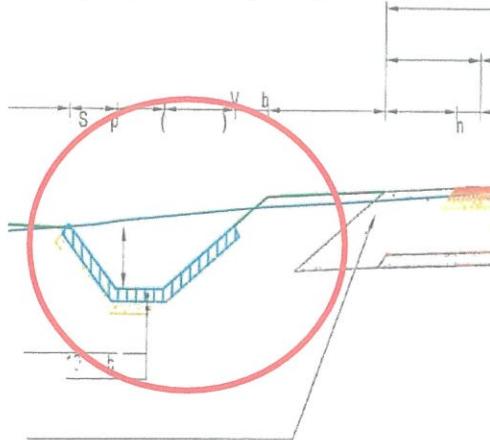
2.1 *Analiză:*

Secțiunea trapezoidală a șanțurilor pereate, ce asigură scurgerea apelor pluviale în lungul drumului, poate contribui la reducerea gradului de siguranță pentru circulația ce se desfășoară pe drumul național, la intrarea și ieșirea din localități.

Măsuri de remediere: Deși șanțurile proiectate respectă normativele în vigoare, în vederea reducerii consecințelor eventualelor accidente rutiere, se va analiza posibilitatea amenajării unor șanțuri având o secțiune mai puțin agresivă pentru vehiculele care ies accidental în afara platformei drumului.

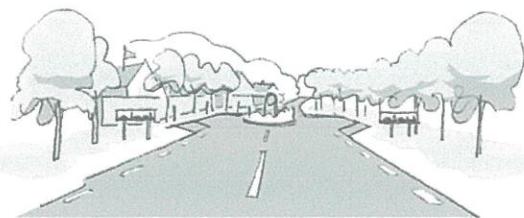
2.2 *Analiză:*

În proiect nu este prevazută tranziția dintre sectorul de drum situat în afara localității și cel situat între indicatoarele rutiere de semnalizare a localității.

Măsuri de remediere:

Se va analiza posibilitatea îmbunătățirii modului de amenajare a "porților de intrare" în localitate, cu scopul informării și avertizării conducătorilor auto că este obligatoriu să se respecte un alt regim de viteză, precum și regulile specifice de circulație la traversarea unei localități.

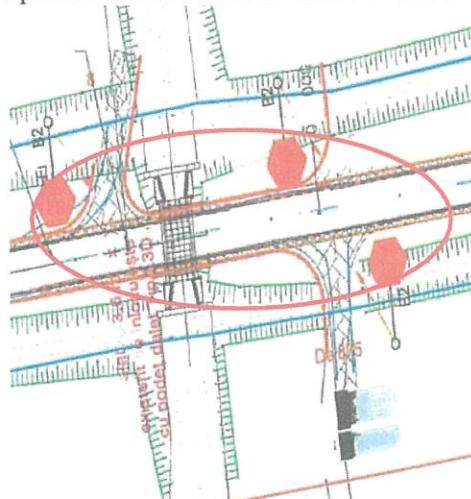
4.1.1 **Analiză:** În unele cazuri, distanța dintre două intersecții succesive cu drumuri secundare este scurtă, generând puncte de conflict cu impact negativ asupra siguranței și fluenței circulației rutiere ce se desfășoară pe drumul național. Un exemplu între km 56+450 – km 56+550.

Măsuri de Se va analiza posibilitatea reorganizării circulației prin cele trei accese

remediere:	apropiate sau se vor adopta măsuri compensatorii, astfel încât să nu fie afectată siguranța circulației rutiere în zona intersecțiilor.
4.1.2	Analiză:	În documentatie se precizează că, la amenajarea intersecțiilor cu drumurile laterale comunale,de exploatare sau agricole,accese la proprietăți sau ferme,racordurile se vor realiza pe o lungime de 15,00 m și o latime de 4,00 m, prin reprofilare cu minim 30 cm balast și 20 cm piatră spartă.
	Măsuri de remediere:	Se va analiza posibilitatea realizării racordurilor cu drumurile laterale, cu structură rutieră similară cu cea a drumului județean, pe minim lățimea zonei de siguranță a acestuia, pentru evitarea apariției de degradări în zona marginală a părții carosabile, sau a tasărilor locale din zona intersecției, periclitând astfel siguranța rutieră în intersecție. De asemenea, înainte de zona pe care se va realiza sistemul rutier similar cu cel al drumului național, pe drumurile laterale se va executa o zonă de „scuturare” a noroiului de pe roțile vehiculelor, pe o lungime de minim 5,00 m. Zona de „scuturare” se va realiza din piatră spartă.

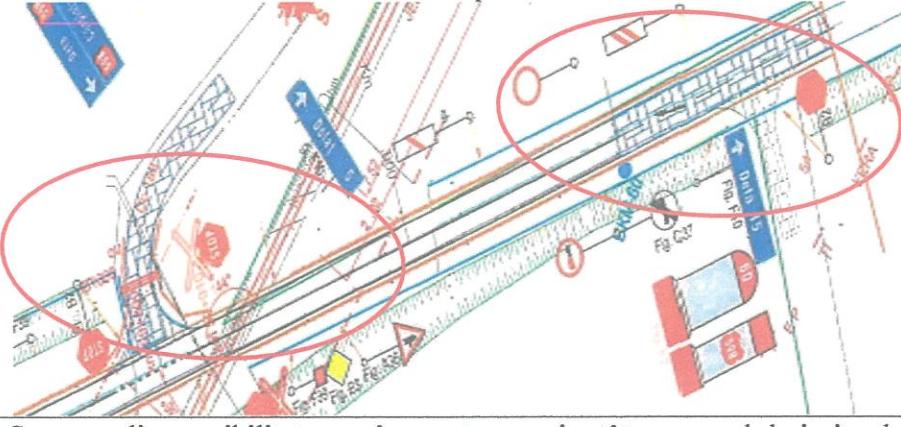
4.1.3	Analiză:	În apropierea unei intersecții ale drumului național cu drumurile laterale se află trecere la nivel cu CF. De exemplu: la km 59+900.
	Măsuri de remediere:

<p>Se va analiza posibilitatea ca în aceste cazuri, atât pe sensul de ieșire de pe drumul lateral, cât și pe sensul de circulație pe drumul național spre trecerea la nivel, să se asigure benzi de stocare cu o lungime suficientă, astfel încât să nu fie împiedicată circulația vehiculelor care nu traversează calea ferată sau se vor lua măsuri compensatorii.</p>

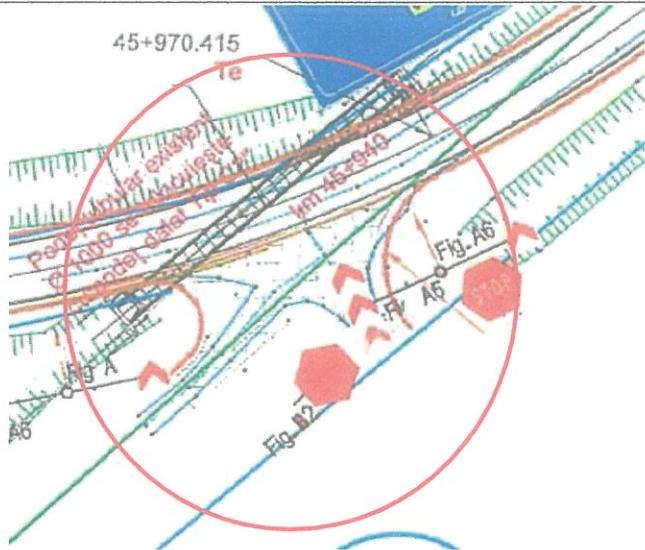
4.1.4	Analiză:	Există mai multe intersecții la care unghiul format de axele drumurilor este mic, chiar sub 60°, ceea ce are ca efect diminuarea siguranței circulației la efectuarea manevrelor pentru schimbarea direcției de mers în intersecții.

Măsuri de remediere: Se va analiza posibilitatea amenajării intersecțiilor cu asigurarea unui unghi cât mai apropiat de 90° între axele drumurilor sau se vor lua măsuri compensatorii.

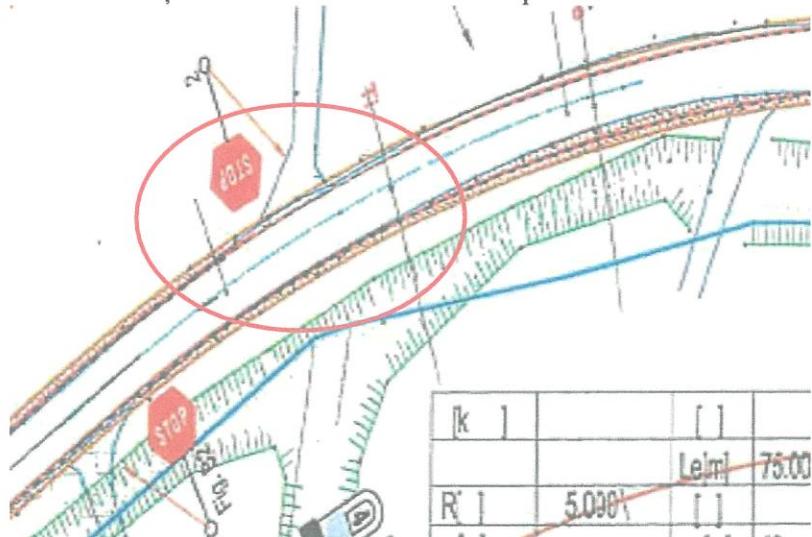
4.1.5 Analiză: Existența intersecțiilor în zona de curbe este periculoasă datorită lipsei de vizibilitate. Astfel, este pusă la încercare abilitatea conducătorilor auto de a identifica la timp eventualele obstacole și de a lua deciziile corecte pentru manevrele corespunzătoare (de exemplu, în intersecția de la km 58+400 cu un drum lateral).

Măsuri de remediere: Se va analiza posibilitatea îmbunătățirii vizibilității în zona curbelor, relocării intersecției sau se vor lua măsuri compensatorii.

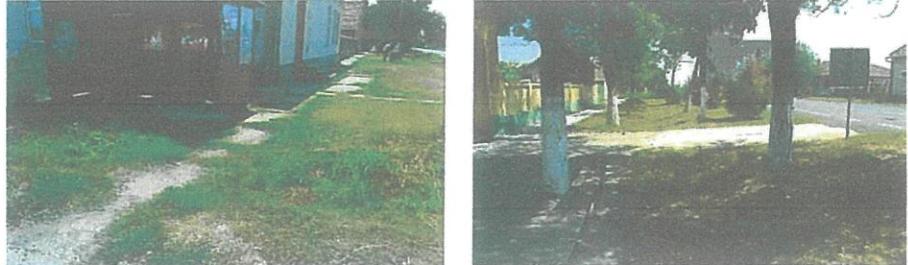
- 6.2.3 *Analiză:* Regasim trotuare pentru pietoni în localități, degradate , punând în pericol siguranța circulației pietonilor.

Măsuri de remediere: Se recomandă a se reface trotuarele pe toata lungimea localităților.

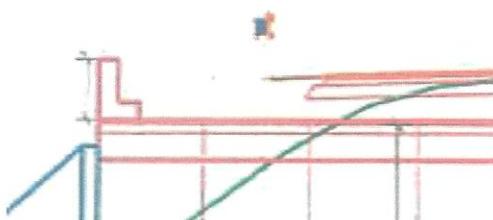
8.5.2 *Analiză:* La podețe nu se precizează tipul de parapet utilizat.

Măsuri remediere: *de* Se va specifica nivelul de protecție al parapetelor de siguranță proiectate, pentru toate cazurile și pe tot drumul național, în conformitate cu normativul specific în vigoare.
