**EXPERTIZĂ NR. 14224**

*Expertiză Tehnică și Studiu Geotehnic pe DN 57 km 117+819 dr., km 118+044 dr.,  
km 119+910 dr., km 120+565 dr., km 122+900 dr. și pe DN 57A km 12+550 stg.*

**Denumire obiectiv: " Expertiză Tehnică și Studiu Geotehnic pe DN 57  
km 117+819 dr., km 118+044 dr., km 119+910 dr.,  
km 120+565 dr., km 122+900 dr. și pe DN 57A  
km 12+550 stg. "**

**Beneficiar: C.N.A.I.R. S.A. prin Direcția Regională de Drumuri  
și Poduri Timișoara**

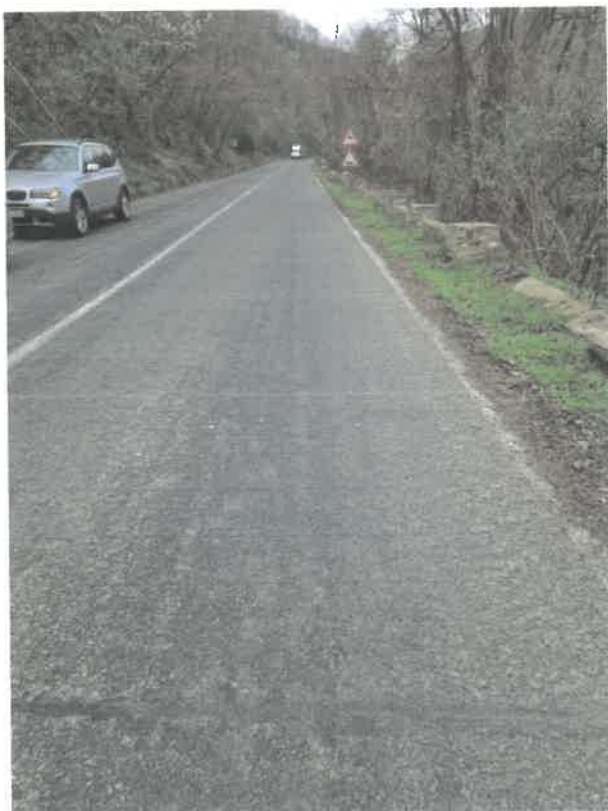
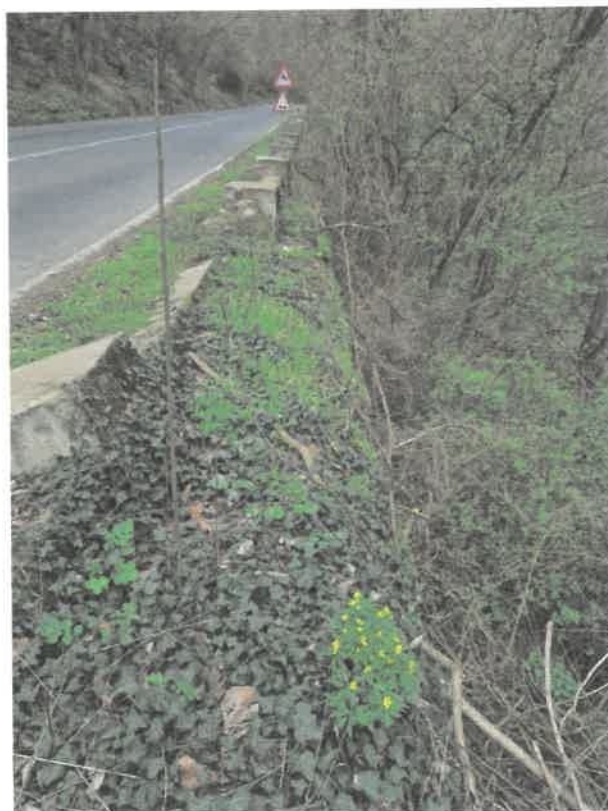
a) km 117+819 dreapta

Structura rutieră a drumului este de tip rigid, alcătuită inițial dintr-un strat de uzură din beton de ciment rutier peste care de-a lungul timpului s-a așternut un strat din mixtură asfaltică.

Starea tehnică a părții carosabile a prezentului sector de drum național se prezintă într-o stare corespunzătoare a desfășurării circulației, privind partea carosabilă precum și stabilitatea momentană a corpului drumului.

Nu se constată defecțiuni majore ale structuri rutiere ce ar putea să pericliteze stabilitatea, integritatea și starea de degradare a drumului în zonă.

Structura rutieră pe prezentul sector prezintă defecțiuni caracteristice structurilor rutiere rigide cu strat din beton de ciment în alcătuire precum fisuri longitudinale și transversale pe rosturile de contracție și dilatație ale dalelor de beton.

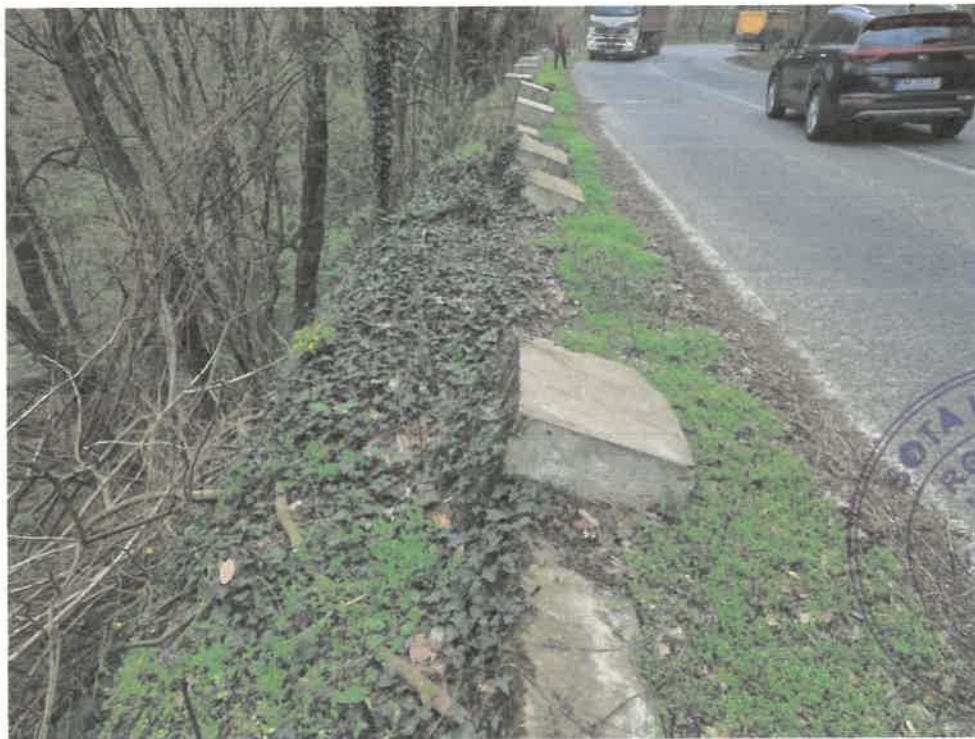
Parapetul din beton și zidul de sprijin de pe partea dreaptă pe care este amplasat parapetul au suferit deplasări semnificative.

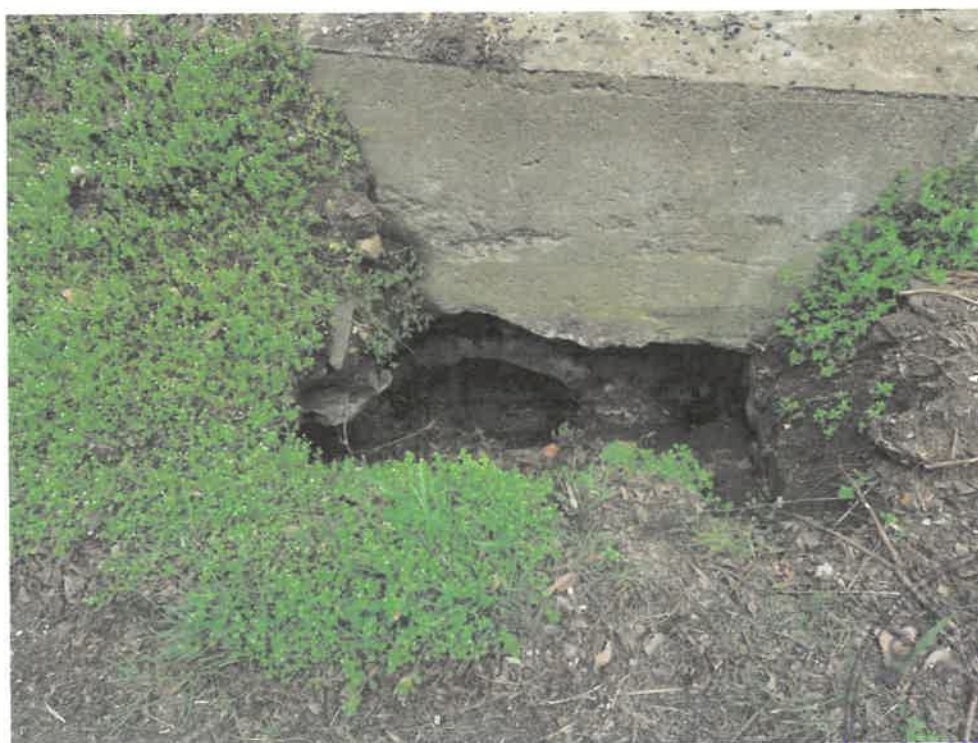
Din punct de vedere a scurgerii apelor pe prezentul sector al drumului național acesta nu este realizat corespunzător, șanțul de scurgere fiind colmatat iar podețul tubular existent este total colmatat fiind cu greu vizibil.

Din punct de vedere al scurgerii apelor se recomandă prevederea de lucrări pentru curățarea și desfundarea echipamentelor de scurgere a apelor. De asemenea se vor prevedea lucrări pentru repararea elementelor deteriorate.

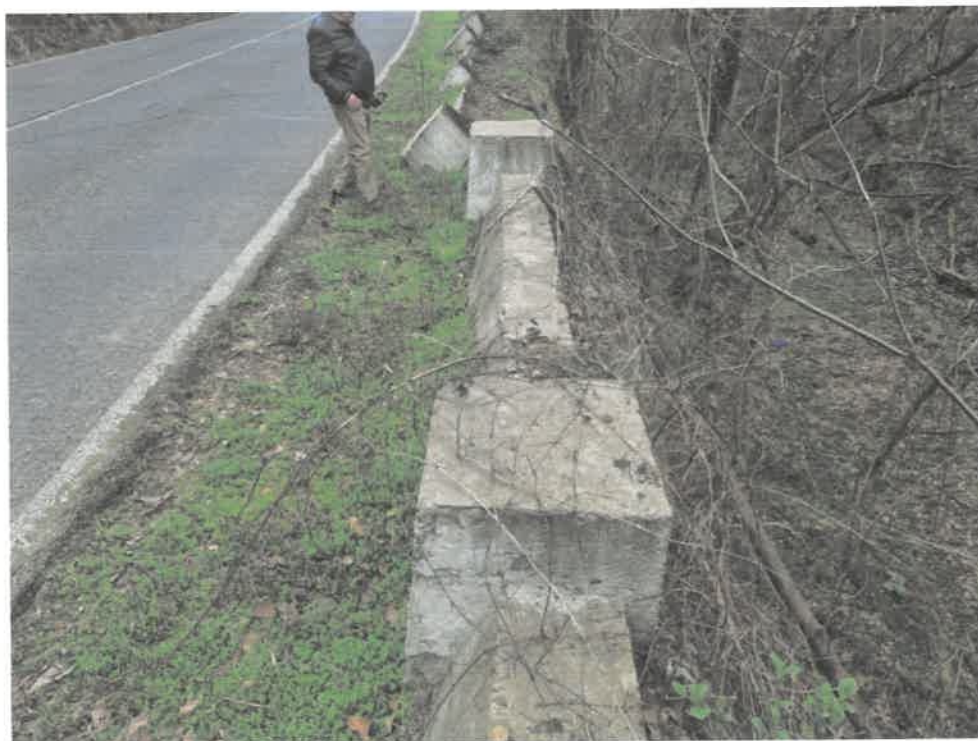
Prezenta zonă expertizată a drumului național DN 57, aflată la km 118+044 dreapta, este caracterizată în special printr-o posibilă alunecare a corpului drumului.

Datorită acestui fenomen se observa pe axul drumului național un rost mărit al îmbrăcăminții rutiere ceea ce induce o posibilă tasare a benzii dreapta a drumului național în zona aceasta.

Structura rutieră pe prezentul sector prezintă defecțiuni caracteristice structurilor rutiere rigide cu strat din beton de ciment în alcătuire precum fisuri longitudinale și transversale pe rosturile de contracție și dilatație ale dalelor de beton cât și în zonele de lucru dar și crăpături colmatate în zona rotirii (deplasării) zidului de sprijin.

Toate fisurile din zona studiată au fost colmatate de-a lungul timpului dar ele au reapărut și chiar s-au mărit (cazul fisurii longitudinale în axul căii).

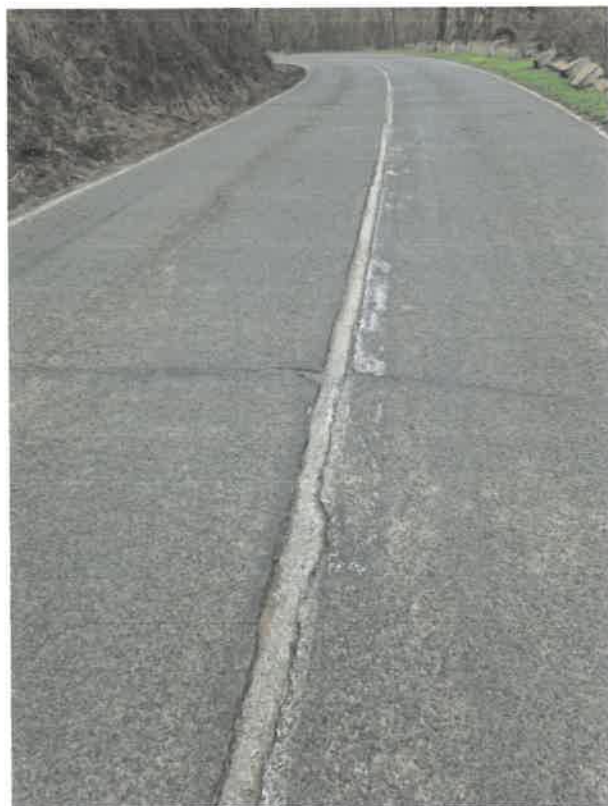
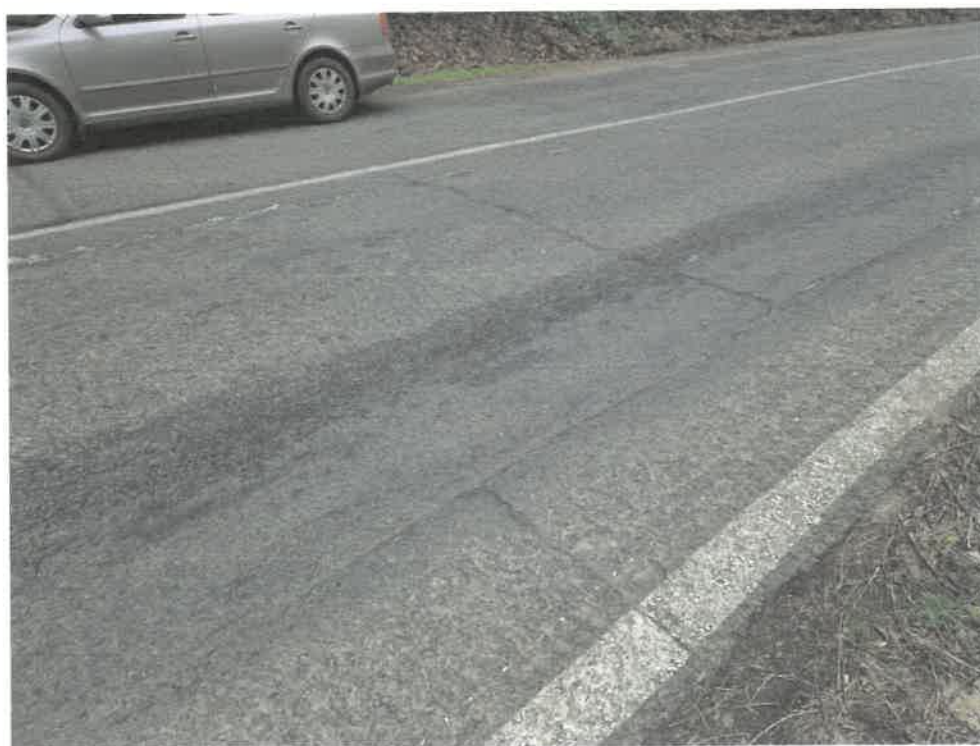
Din punct de vedere a scurgerii apelor pe prezentul sector analizat, acesta nu este realizată corespunzător, șanțul de scurgere este colmatat total iar podețul aflat la începutul zonei necesită lucrări de curățare, cosmetizare și montare parapeți de siguranță.

Structura rutieră pe prezentul sector prezintă defecțiuni precum fisuri longitudinale și transversale pe rosturile de contracție și dilatație ale dalelor de beton, cât și crăpături colmatate în zona tasării.

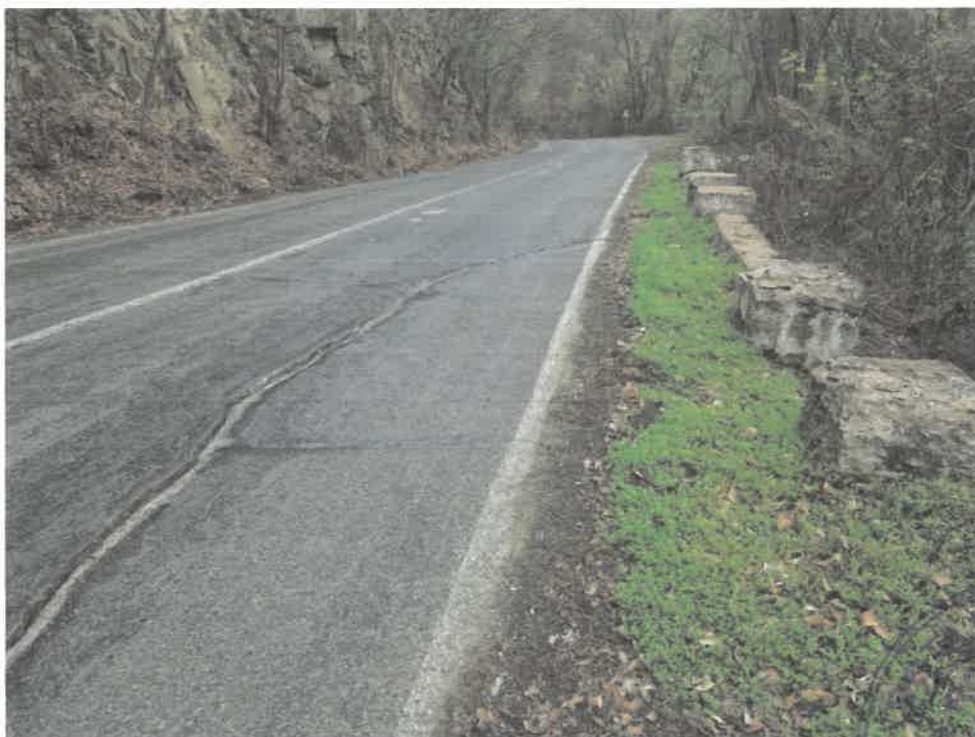
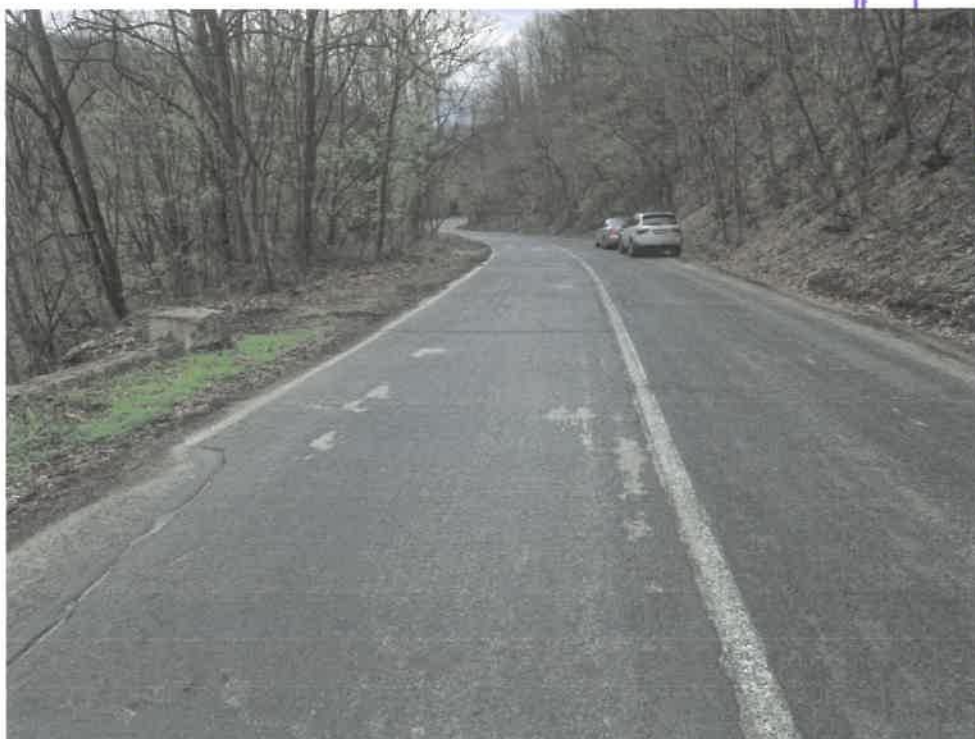
Zona aflată la km 119+910 dreapta prezintă o tasare a structurii rutiere pe partea dreaptă a părții carosabile, datorată în special pierderii stabilității corpului drumului printr-o posibilă alunecare a terasamentului pe partea dreaptă.

Atât acostamentele cât și zidurile de sprijin, șanțurile de scurgere și taluzurile sunt invadate de vegetația crescută necontrolat.

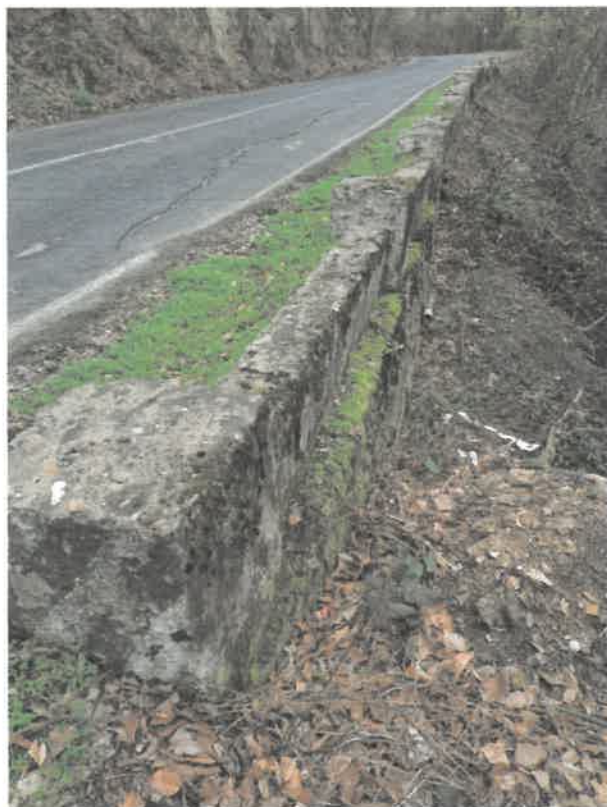
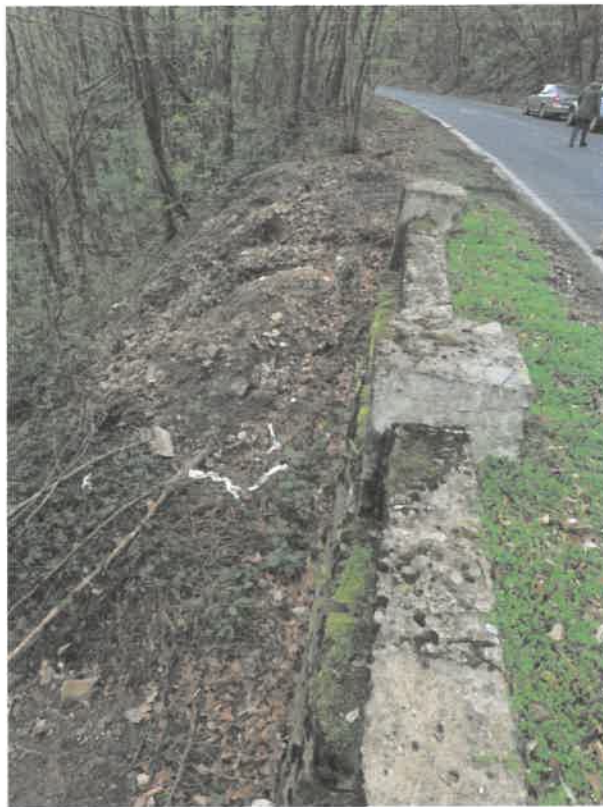
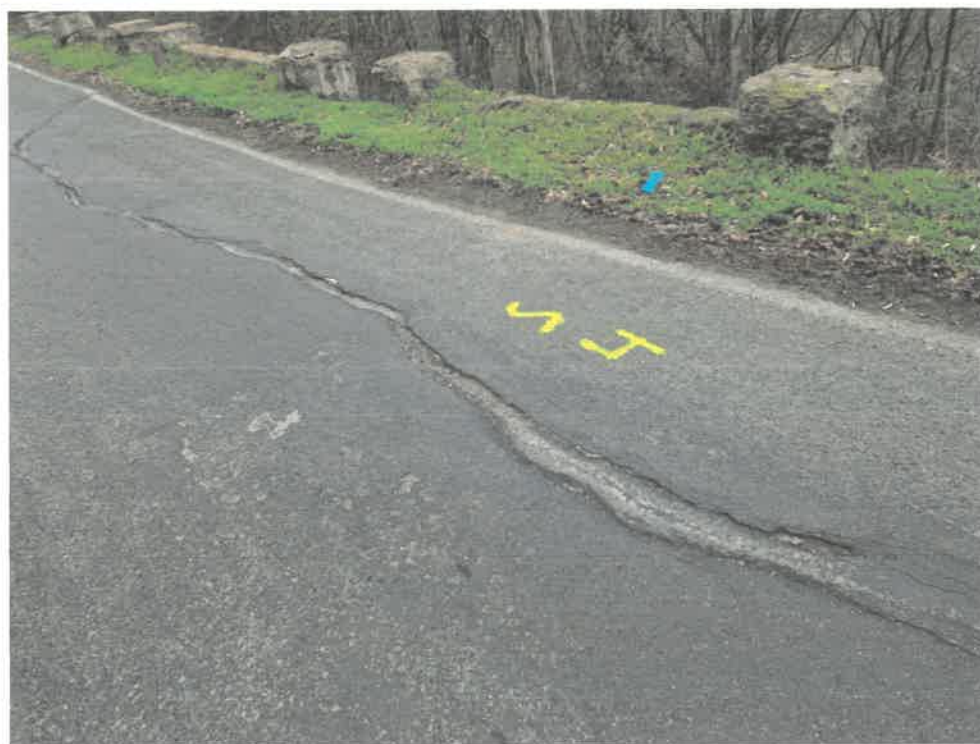
d) km 120+565 dreapta

Zona aflată la km 120+565 este reprezentată de în principal de apariția unor fisuri multiple pe partea carosabilă dar și prin tasarea zidului de sprijin de greutate de pe partea dreapta până la partea superioară a structurii rutiere.

Similar cu celelalte sectoare de pe drumul național DN 57, structura rutieră prezintă defecțiuni caracteristice structurilor rutiere rigide cu strat din beton de ciment în alcătuire precum fisuri longitudinale și transversale pe rosturile de contracție și dilatație ale dalelor de beton cât și crăpături multiple colmatate dar reapărute în zona posibilei tasării viitoare datorate fenomenului de pierdere a stabilității versantului.

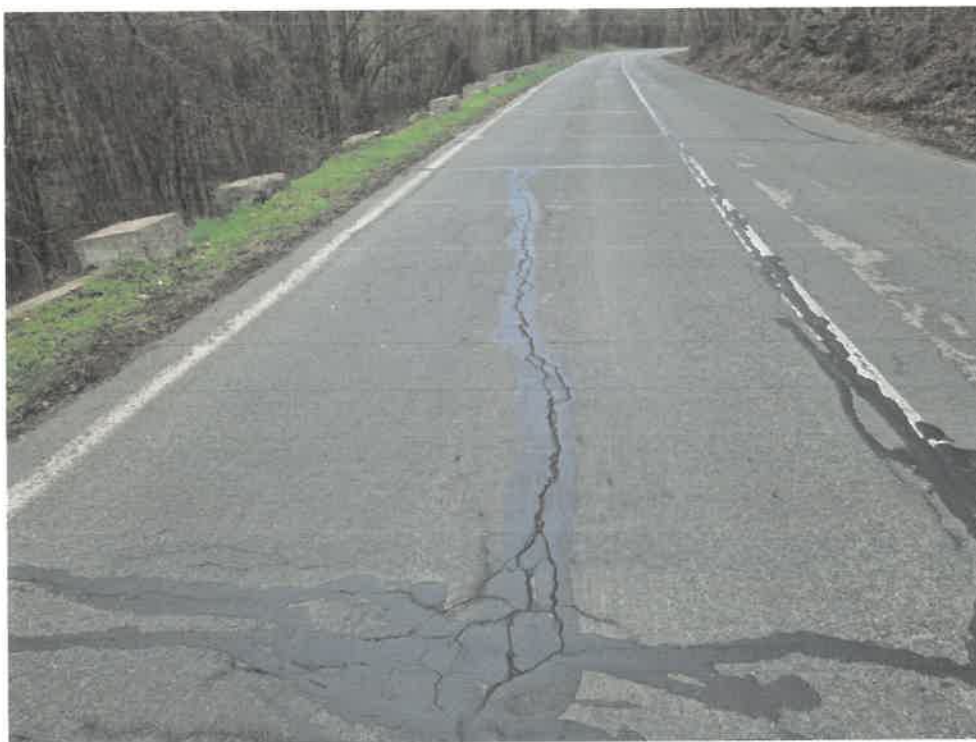
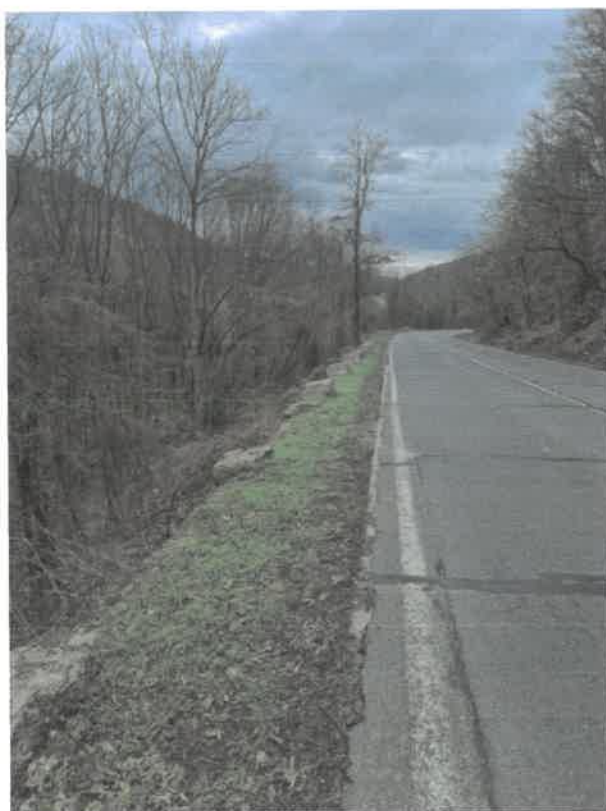
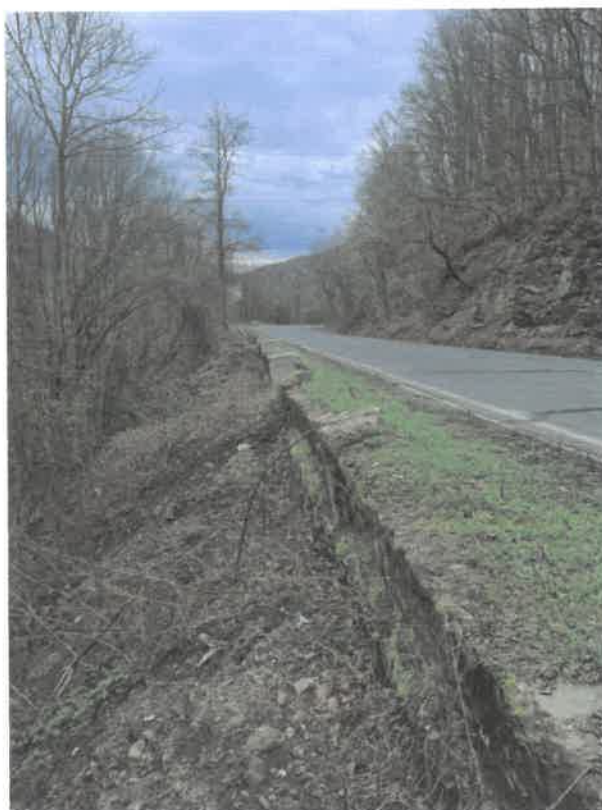
e) km 122+900 dreapta

Prezenta zonă expertizată a drumului național DN 57, aflată la km 122+900 dreapta, este caracterizată în special printr-o alunecare activă a corpului drumului.

Din punct de vedere a scurgerii apelor pe prezentul sector analizat s-a constatat că a fost realizat un șanț provizoriu odată cu realizarea benzii provizorie de pe partea stângă.

De asemenea se constată lipsa podețelor pentru evacuarea apelor pe sectorul analizat.

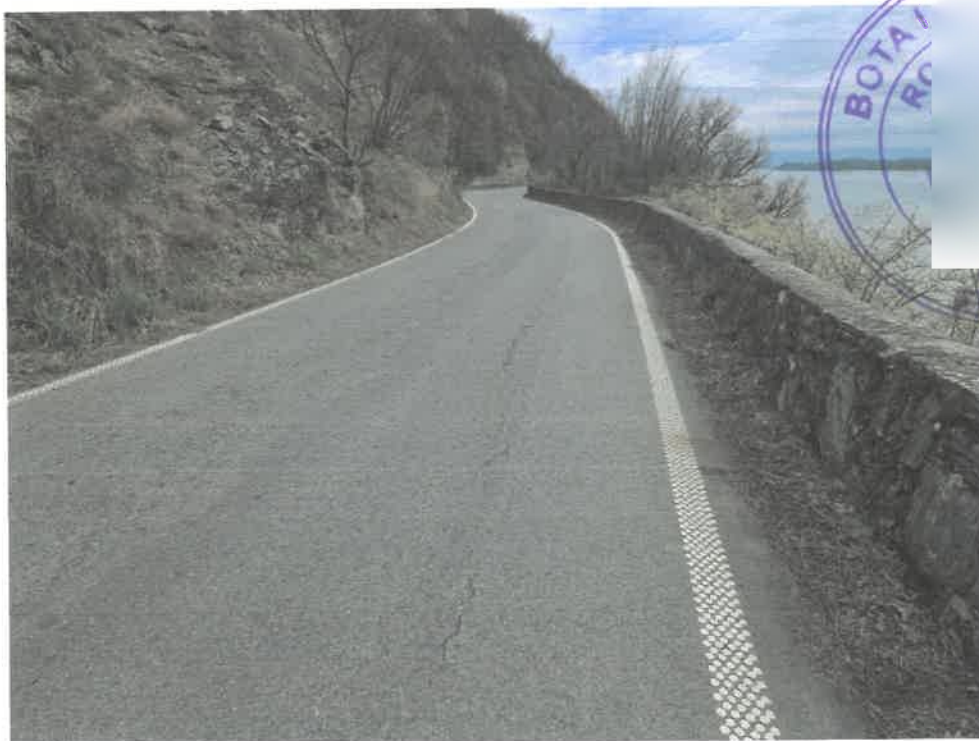
În zona de la km 12 + 550 stânga a drumului național DN 57A s-a produs o prăbușire a parapetului executat pe o lungime de cca. 15,00 m, care a fost înlocuit provizoriu cu un parapet metalic.

Structura rutieră rigidă prezintă în momentul de față un strat de uzură dintr-o mixtură asfaltică care se prezintă într-o stare tehnică bună, nefiind evidențiate degradări majore ale părții carosabile expuse făcând fisuri longitudinale pe porțiuni restrânse.

Siguranța circulației în zona prăbușirii zidului de sprijin s-a realizat prin montarea provizorie a unui parapet metalic deformabil.

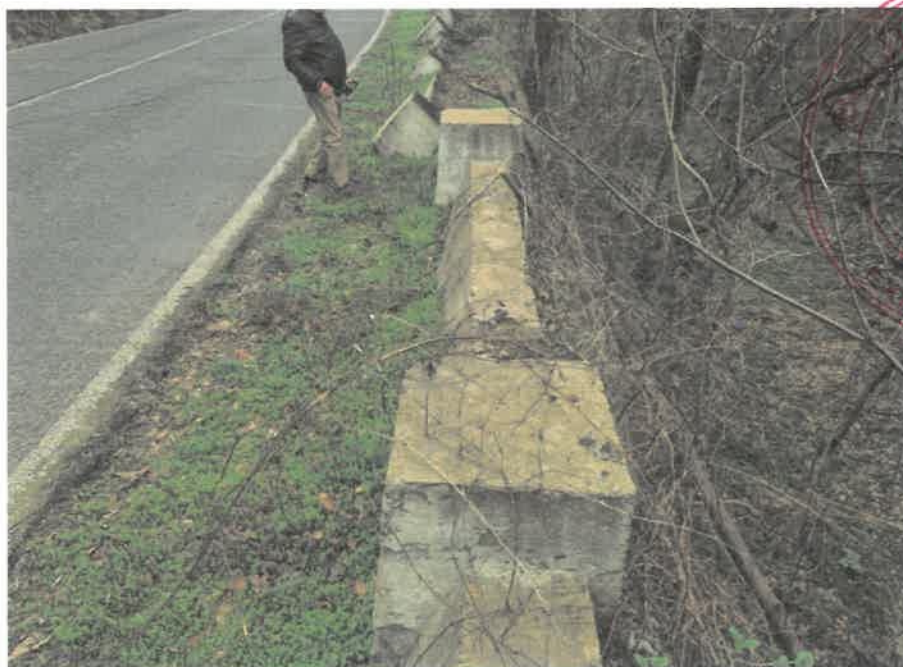
Figura 1

Situația este similară la toate pozițiile kilometrice menționate, lateral drumului fiind un versant foarte abrupt (Figura 1) s-au produs alunecări de teren mai mari sau mai mici care au afectat terasamentul și structura drumului (Figura 1).

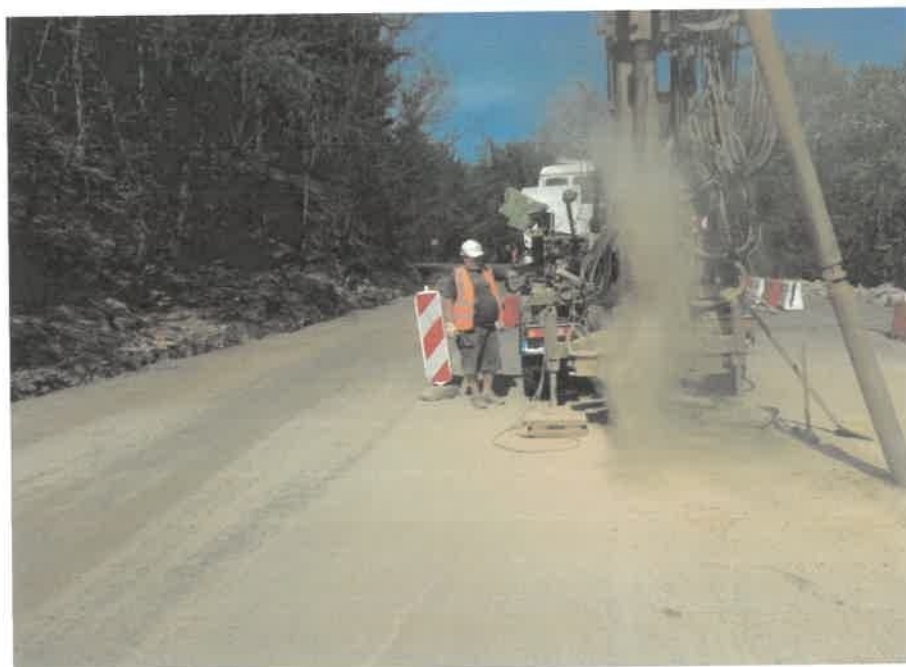
Figura 3

La forajele geotehnice executate prin foraj rotativ s-au utilizat două procedee de lucru. Primul procedeu utilizat a fost cel de forare uscată, care s-a putut utiliza până la o adâncime limitată când straturile de rocă străpunse prezentau o duritate scăzută (Figura 3):

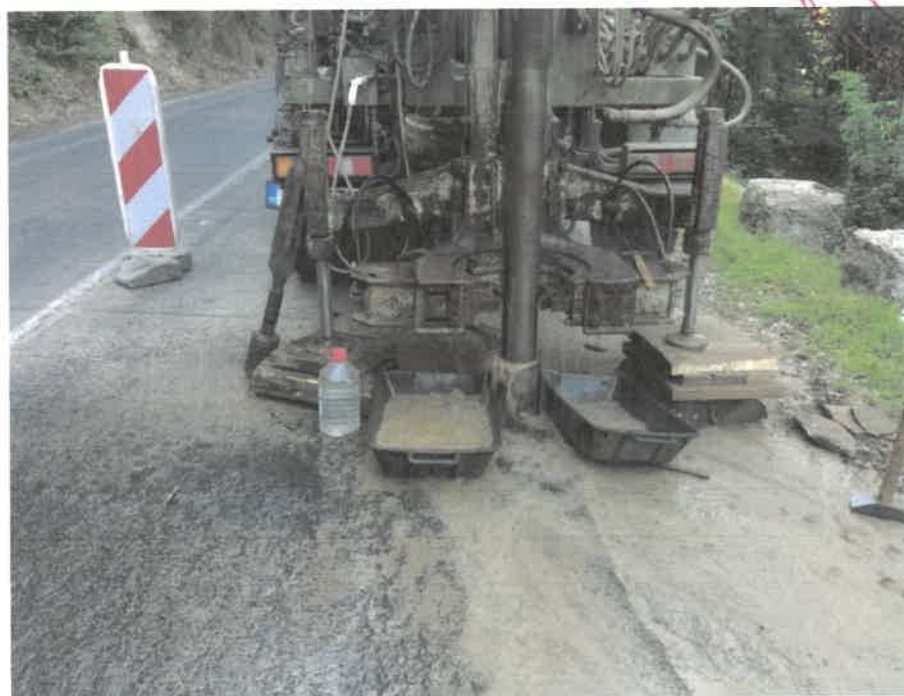
Figura 4

La adâncimi mai mari unde s-au interceptat roci mai dure și exista riscul supraîncălzirii carotei și deteriorarea acesteia s-a procedat la forarea umedă (Figura 4):

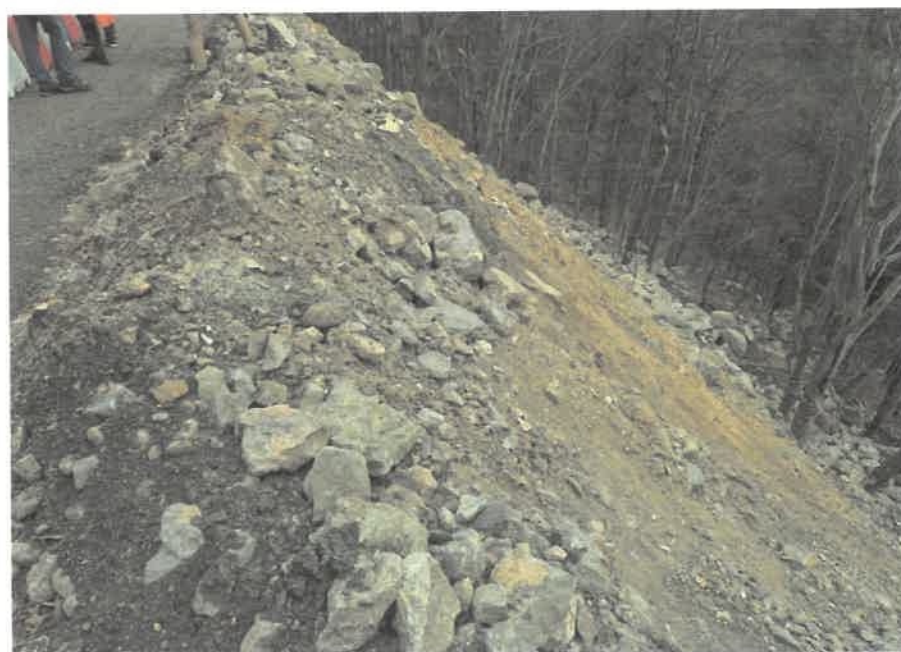
Alunecarea inițială a afectat și calea de rulare ceea ce ca primă măsură de siguranță a impus stabilizarea versantului din aval de drum prin realizarea unei umpluturi care a modificat panta taluzului natural pre-existent asigurându-i și condiții de stabilitate mai bune prin granulometria materialului (pietriș cu bolovăniș) după cum se poate observa în figura următoare:

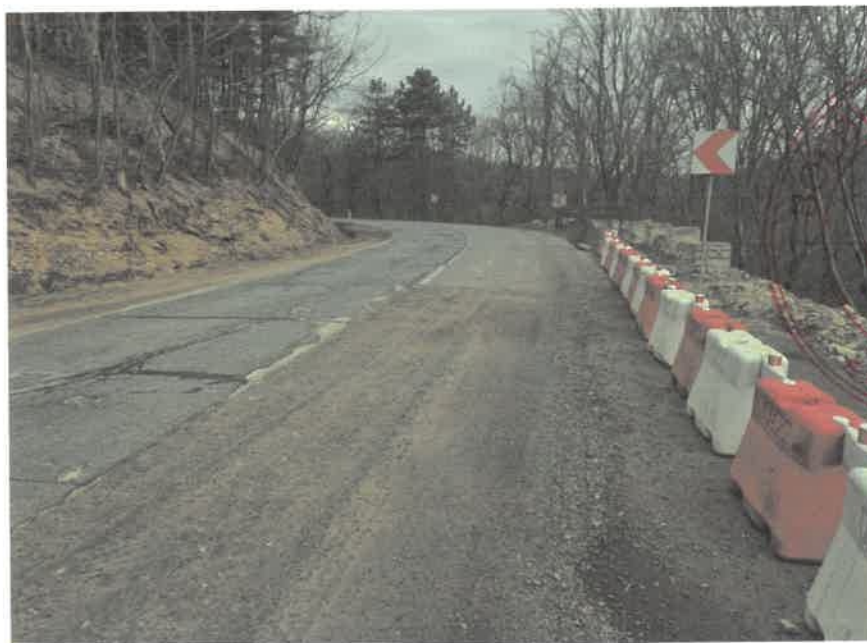
Figura 5

În acest fel s-a realizat și o lărgire a platformei drumului după cum se observă în Figura 5:

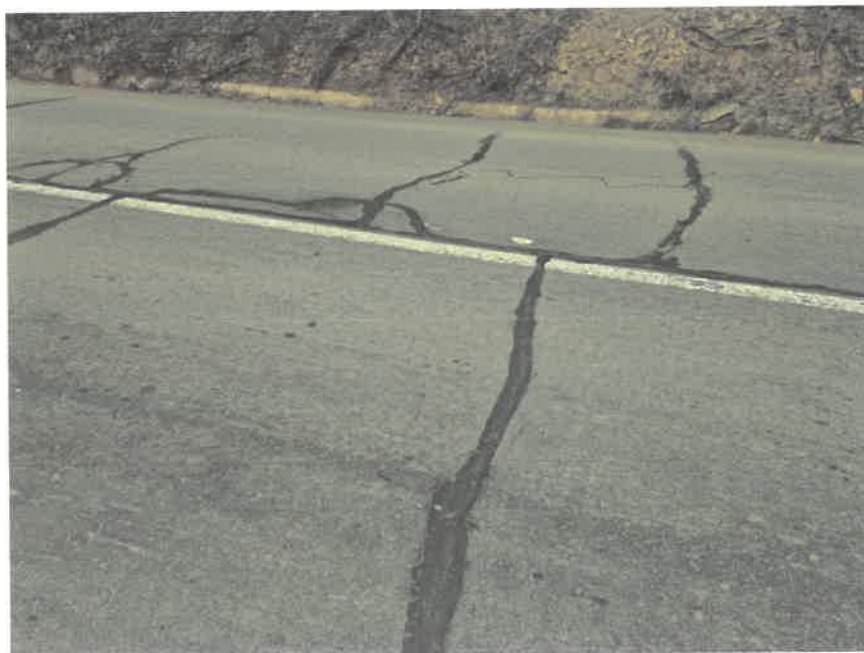
Figura 6

Fenomenul de pierdere a stabilității versantului a produs și degradări a căii de rulare, drumul existent fiind executat dintr-o platformă betonată peste care a fost așternut un covor asfaltic (Figura 6).

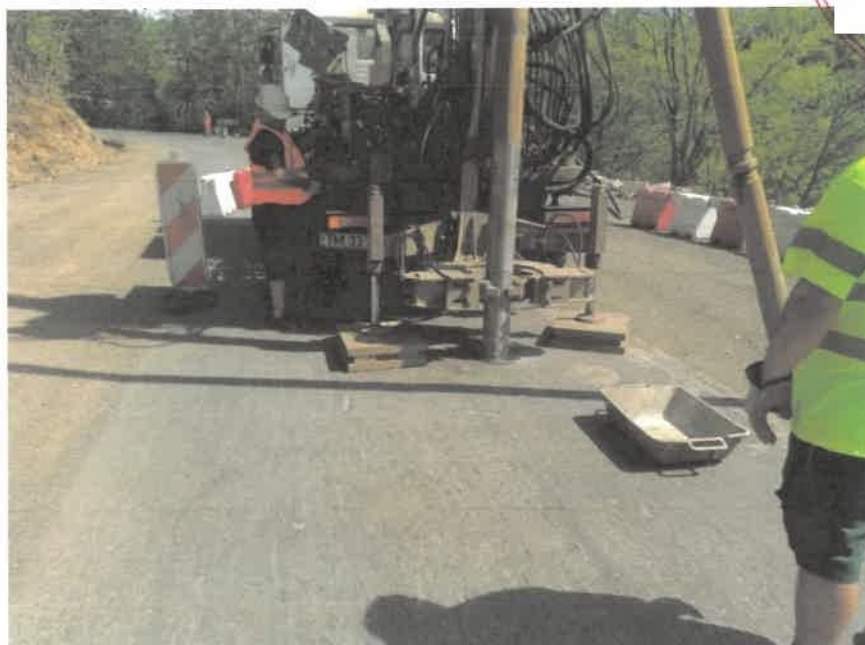
Pentru a investiga condițiile de stabilitate ale terenului care susține platforma drumului a fost executat un foraj geotehnic care a avut drept scop investigarea la adâncime a terenului de sub platforma drumului. În Figura 7 se prezintă instalația de forat (Figura 7):

Forajul s-a executat prin forare rotativă uscată.

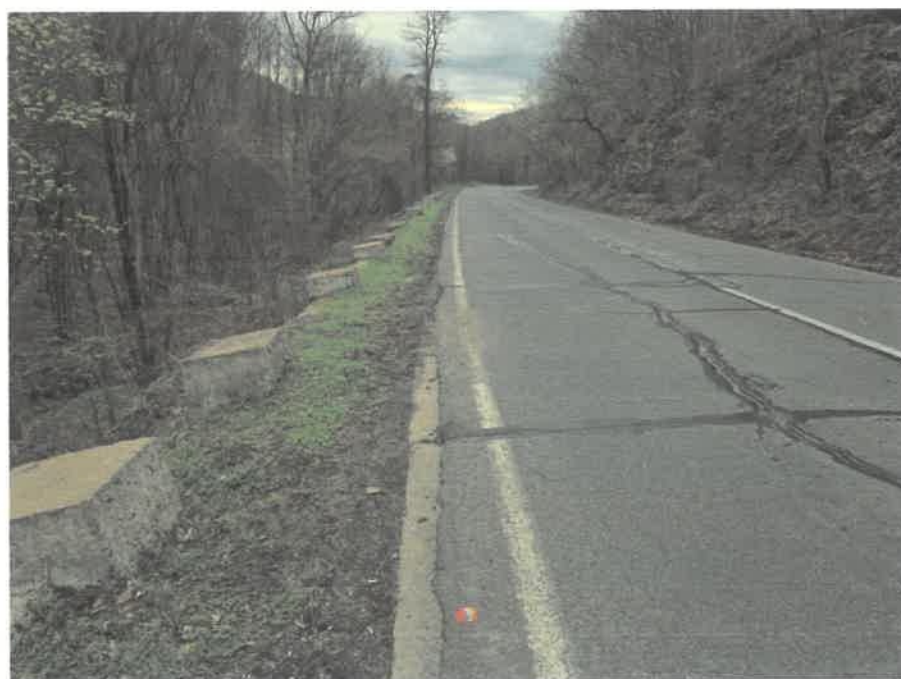
Figura 10

Alunecarea de teren care se poate observa după înclinarea zidului de sprijin a afectat și calea de rulare prin apariția unor fisuri, care au fost etanșate cu bitum pentru a împiedica infiltrarea apelor din precipitații sub plăcile din beton, apă care ar afecta negativ comportarea structurii rutiere (Figura 10):

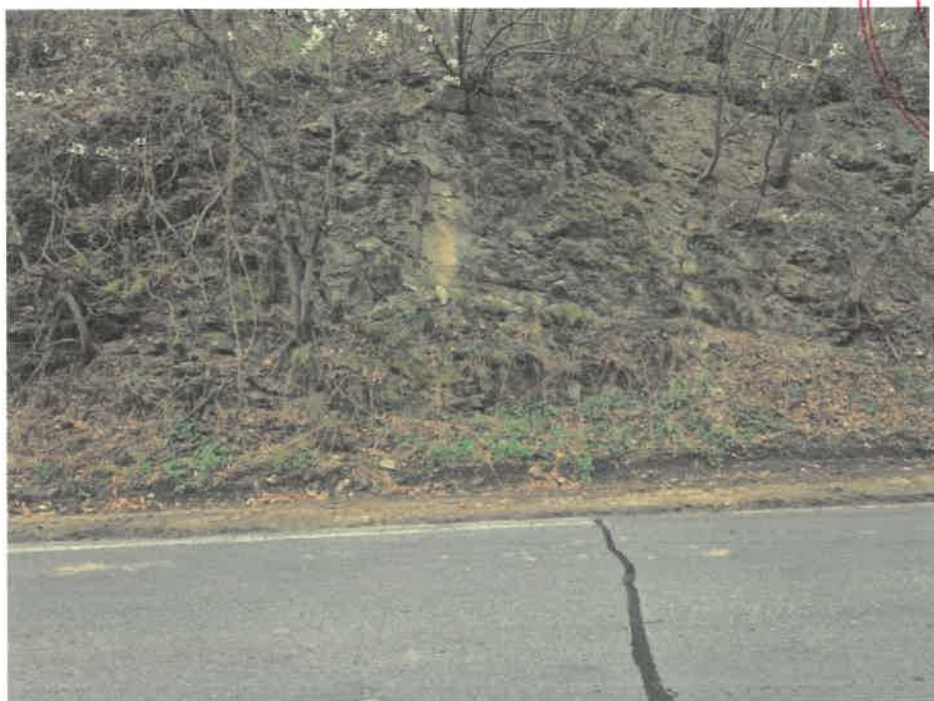
Figura 11

Pentru a investiga condițiile de stabilitate a versantului din dreapta drumului s-a

executat un foraj geotehnic prin care s-a urmărit și natura stratificată a versantului alcătuit din roci sedimentare șistoase, puternic fragmentate (Figura 11):

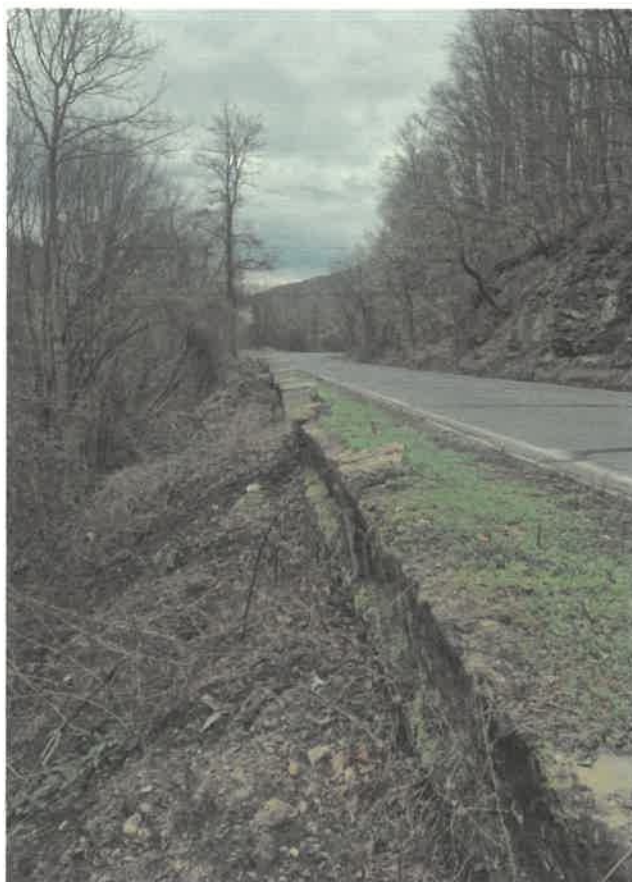
Figura 12 se pune în evidență și degradarea betonului din zidul de sprijin existent în amplasament care necesită lucrări de recondiționare sau chiar o înlocuire a acestuia:

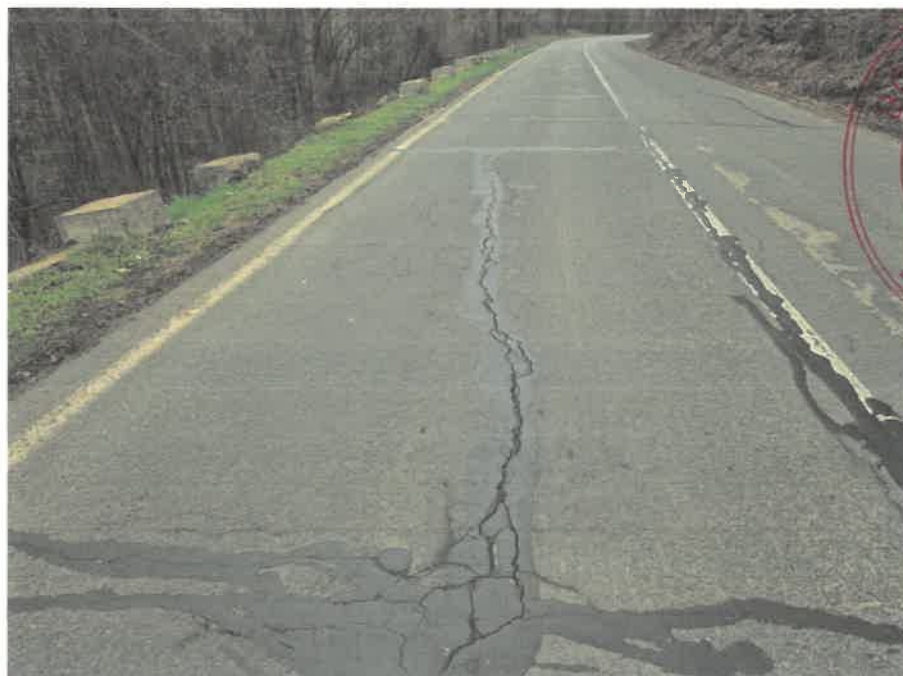
Figura 13

Fenomenul de pierdere a stabilității versantului a produs și degradări a căii de rulare, drumul existent fiind executat dintr-o platformă betonată peste care a fost așternut un covor asfaltic (Figura 13).

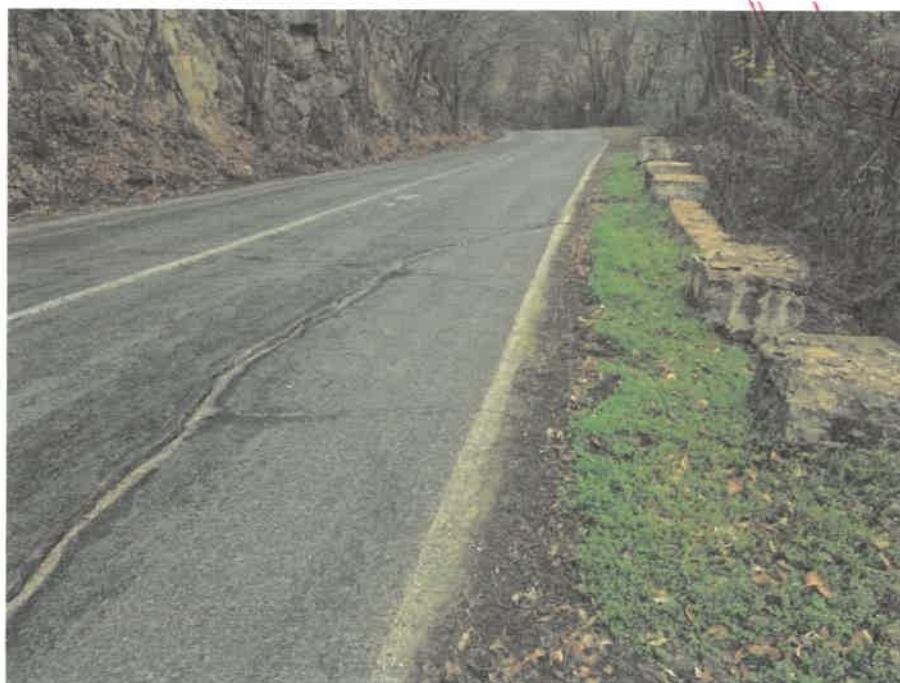
Figura 15

Instabilitatea versantului din zona din dreapta drumului a avut ca repercusiune producerea unei rupturi cu lungimea de cca. 25,0 m care pune în pericol siguranța traficului din zonă (Figura 15):

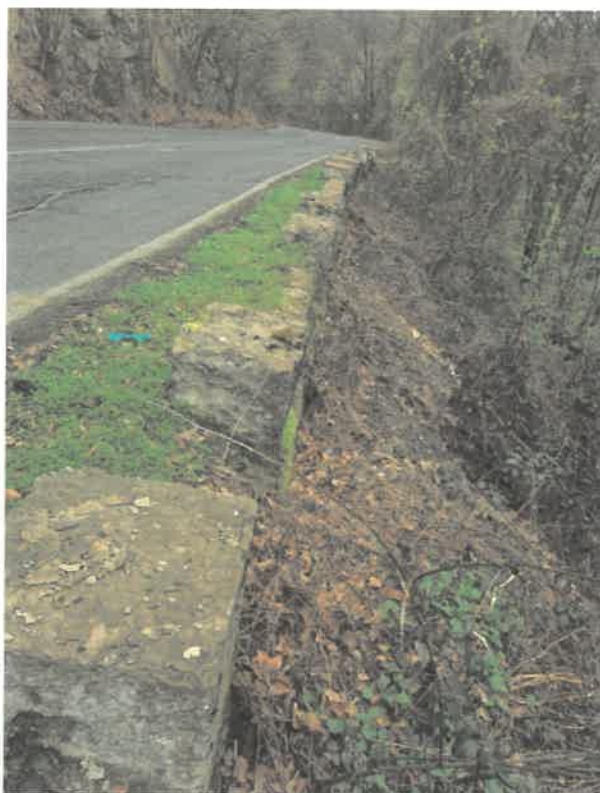
Figura 16

Fenomenul de pierdere a stabilității versantului care a produs și degradări a căii de rulare, se poate observa și din poziția deplasată a zidului de sprijin, betonul din care este executat acesta prezentând degradări importante datorită intemperiilor (Figura 16):

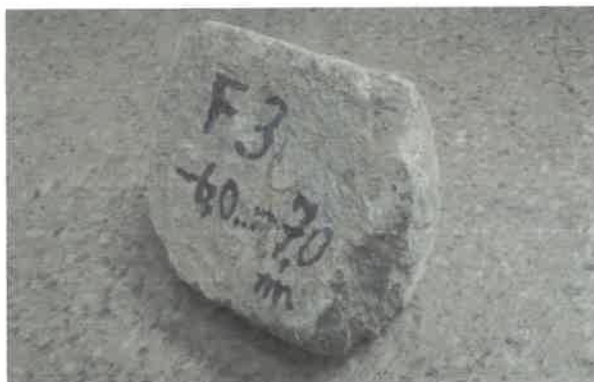
Figura 18

Un strat rezistent alcătuit din roci metamorfice compacte cu rezistențe mari a fost interceptat la cota -6,00 m ... -7,00 m. Un eșantion reprezentativ de rocă de la această cotă este prezentat în Figura 18:

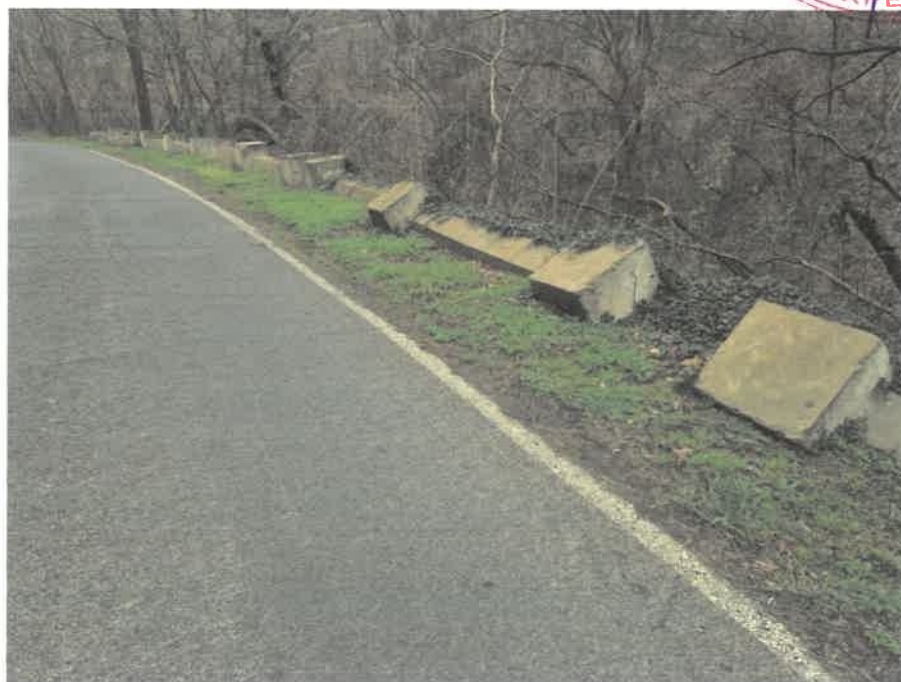
Figura 19

La km 118 + 044 dr. fenomenul de instabilitate al versantului se observă prin poziția deplasată (rotită) a grinzii din acostament după cum se observă în Figura 19:

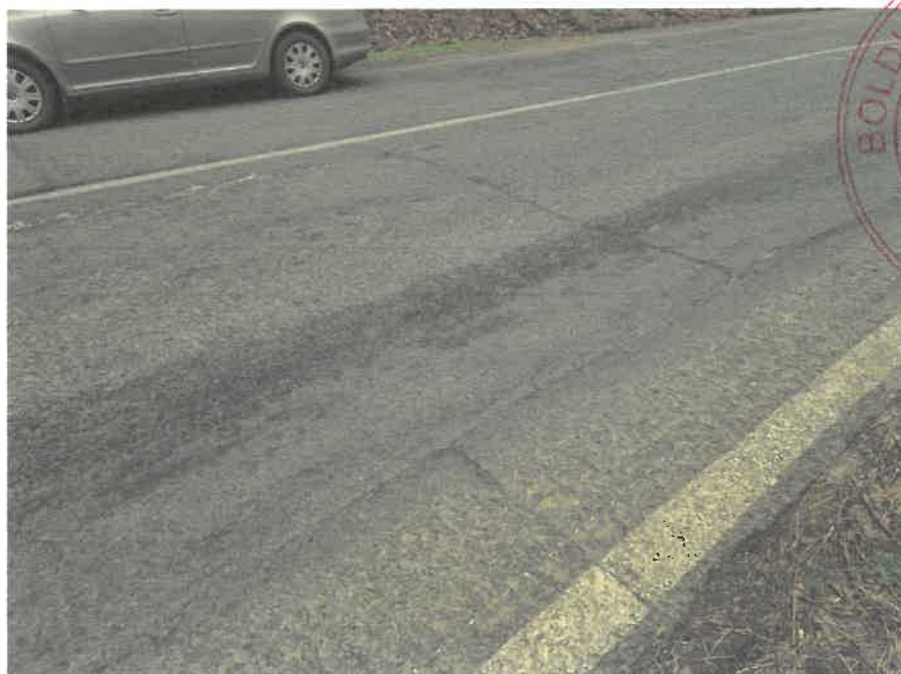
**Figura 20**

Structura de rezistență a drumului este relativ puțin afectată, defecțiunile existente constând din fisuri cu deschidere mică care au apărut pe direcția longitudinală și transversală a drumului (Figura 20):

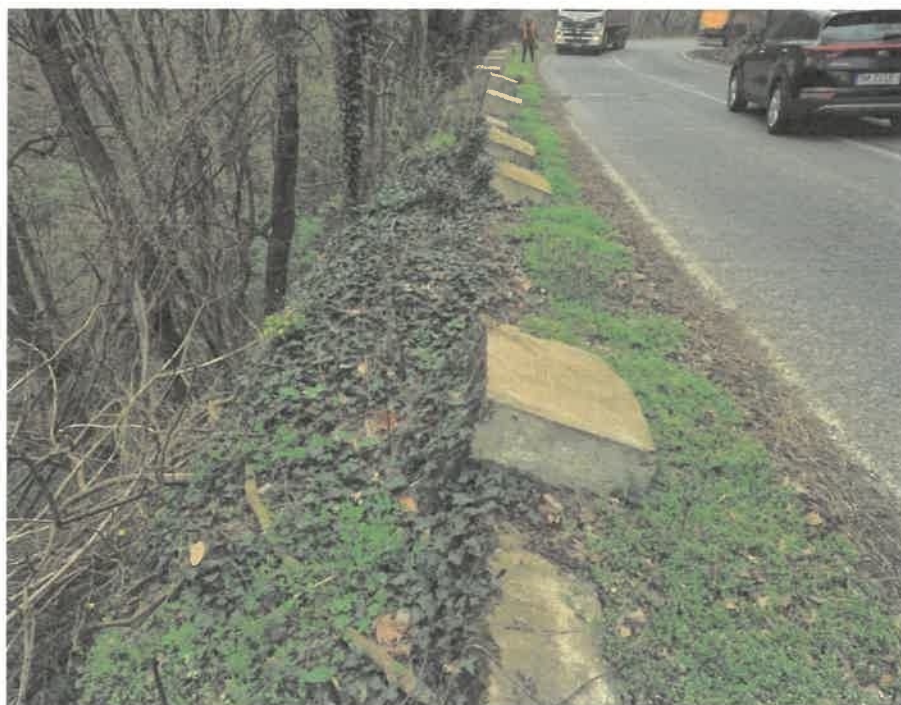
Figura 23

Structura de rezistență a căii de rulare nu a fost afectată, în schimb parapetul din beton și zidul de sprijin pe care este amplasat parapetul au suferit deplasări semnificative care trebuie remediate (Figura 23):

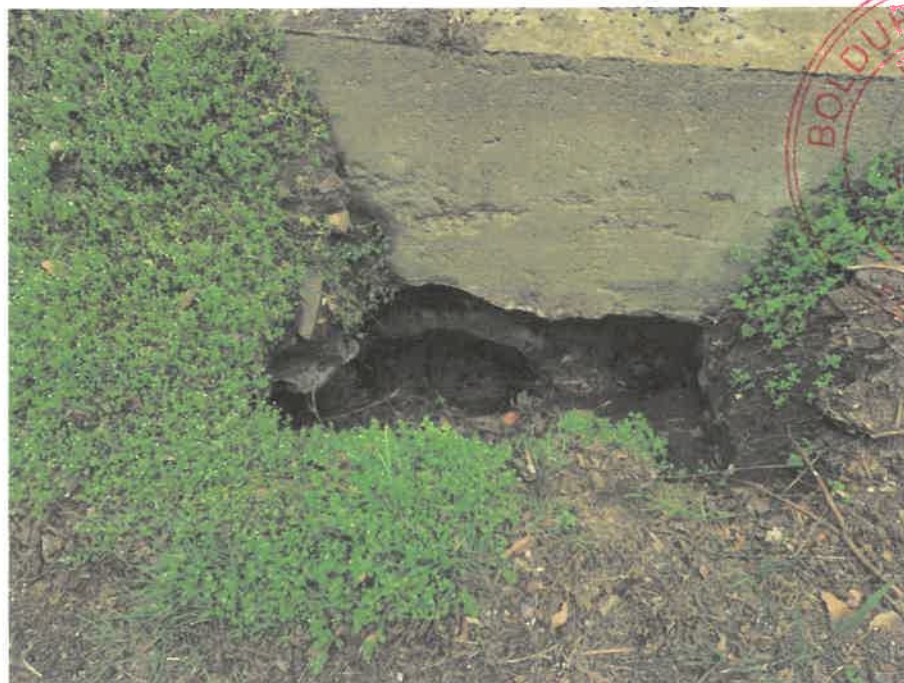
Figura 24

În zonă există și un podeț, care este colmatat, dar care nu a afectat structura drumului sau stabilitatea taluzului (Figura 24):
