**EXPERTIZĂ NR. 14224**

*Expertiză Tehnică și Studiu Geotehnic pe DN 57 km 117+819 dr., km 118+044 dr.,  
km 119+910 dr., km 120+565 dr., km 122+900 dr. și pe DN 57A km 12+550 stg.*

**Denumire obiectiv: " Expertiză Tehnică și Studiu Geotehnic pe DN 57  
km 117+819 dr., km 118+044 dr., km 119+910 dr.,  
km 120+565 dr., km 122+900 dr. și pe DN 57A  
km 12+550 stg. "**

**Beneficiar: C.N.A.I.R. S.A. prin Direcția Regională de Drumuri  
și Poduri Timișoara**

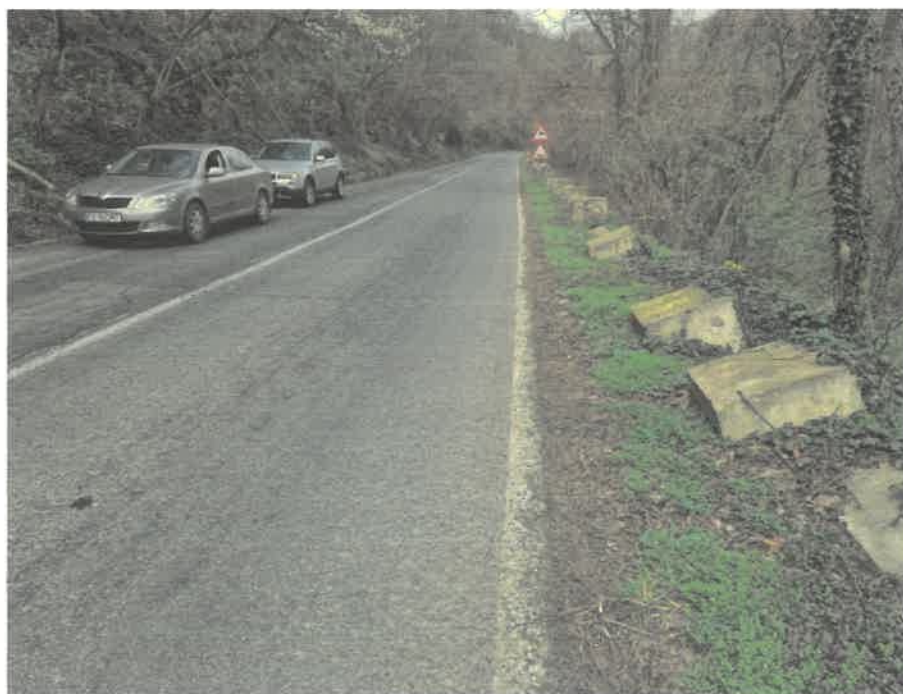
Figura 25

Rezultă că deplasarea (rotirea) parapetului (Figura 25) se datorează cedării stratului de pământ din coperta versantului:

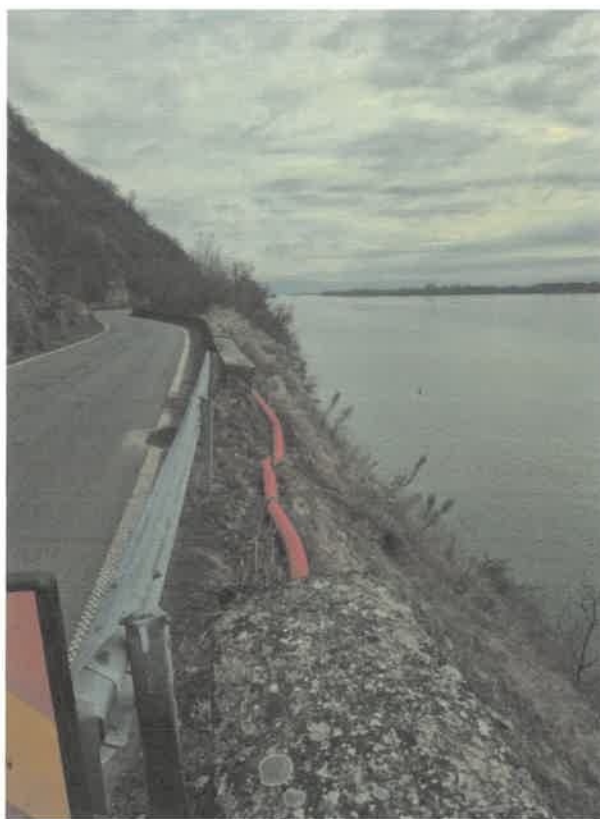
Figura 28

La km 12 + 550 stg. S-a produs o prăbușire a parapetului executat pe o lungime de cca. 15,00 m, care a fost înlocuit provizoriu cu un parapet metalic (Figura 28). Prăbușirea parapetului s-a datorat fundării necorespunzătoare a acestuia, fiind amplasat pe stratul din pământ al copertei taluzului dinspre malul Dunării (Figura 29) fără o fundație propriu-zisă:

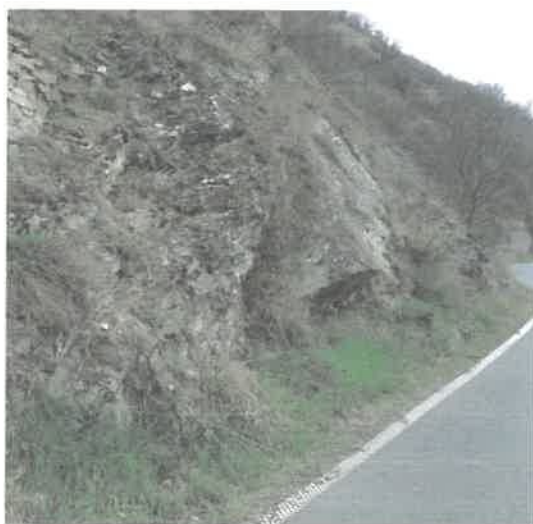
Figura 30

Terenul de fundare de sub calea de rulare este alcătuit din roci șistoase metamorfice sau provenite din procese de sedimentare după cum se poate observa din Figura 30:

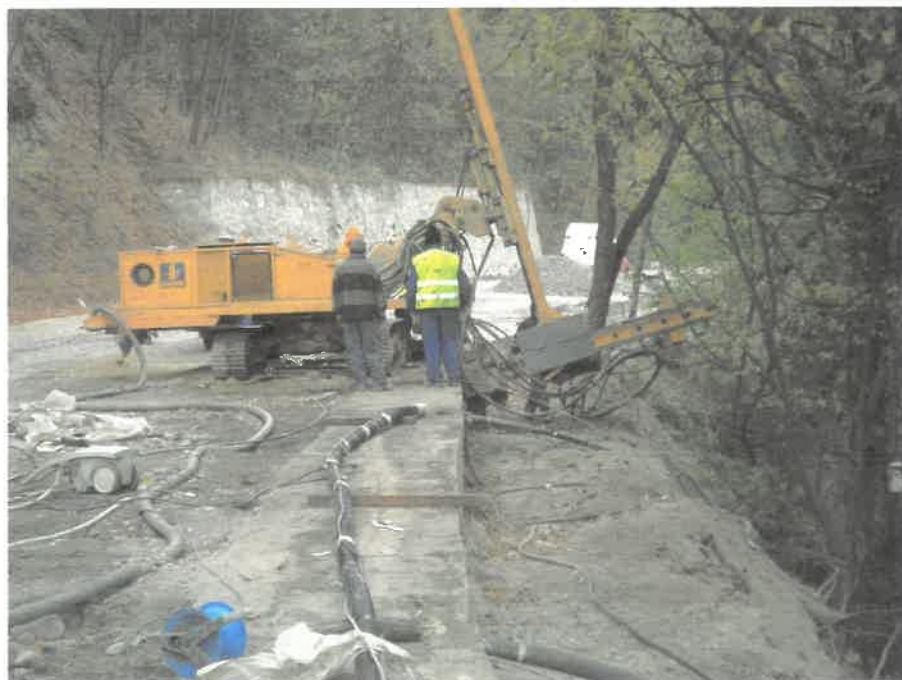
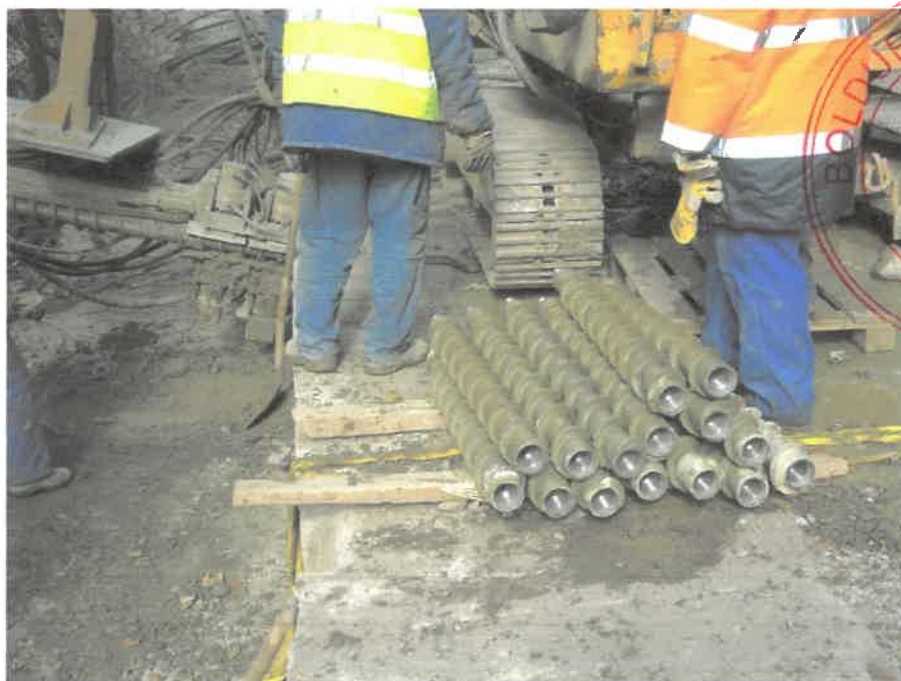
În Figurile următoare sunt prezentate aspecte de pe un șantier unde s-au executat lucrări similare:

Cu o tehnologie similară se vor executa și micropiloții verticali în lungul zonei care se dorește a fi consolidată.

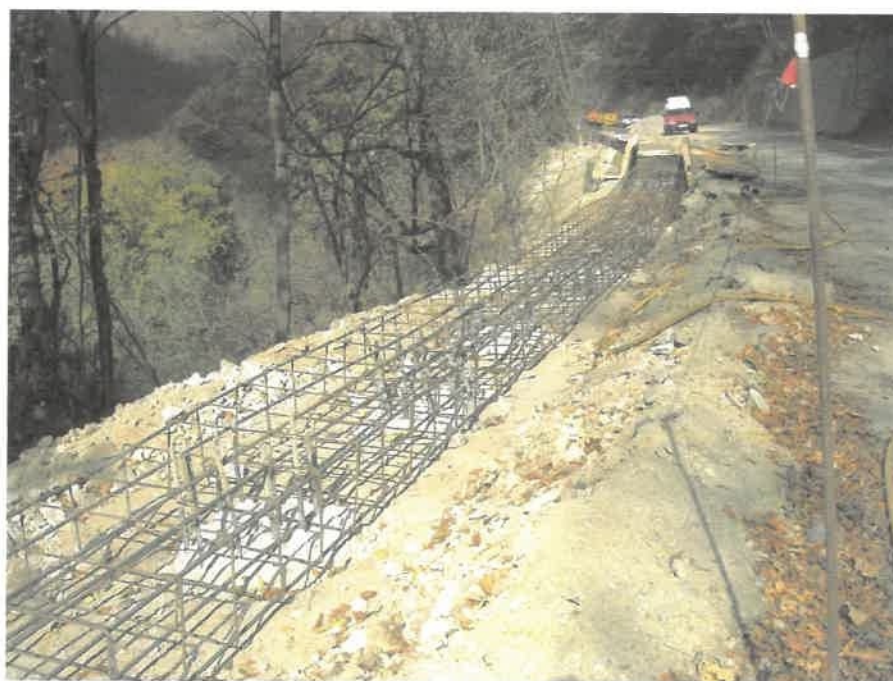
Ultima fază tehnologică constă în realizarea unei grinzi de monolitizare atât a ancorelor înclinate cât și a micropiloților verticali executați anterior.

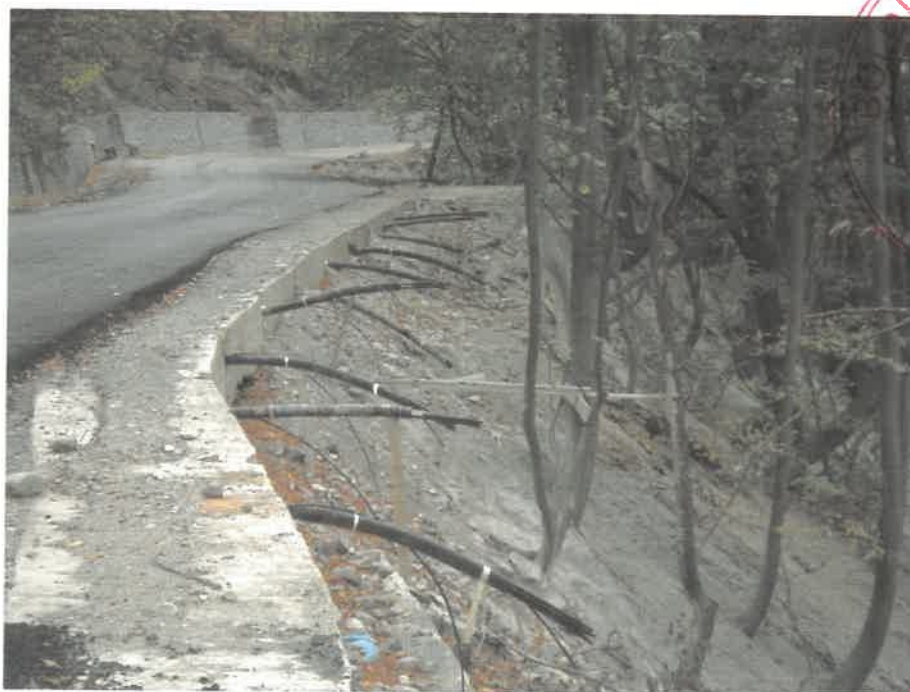
Ancorele înclinate se execută din toroane de oțel de înaltă rezistență și urmează a fi pretensionate.

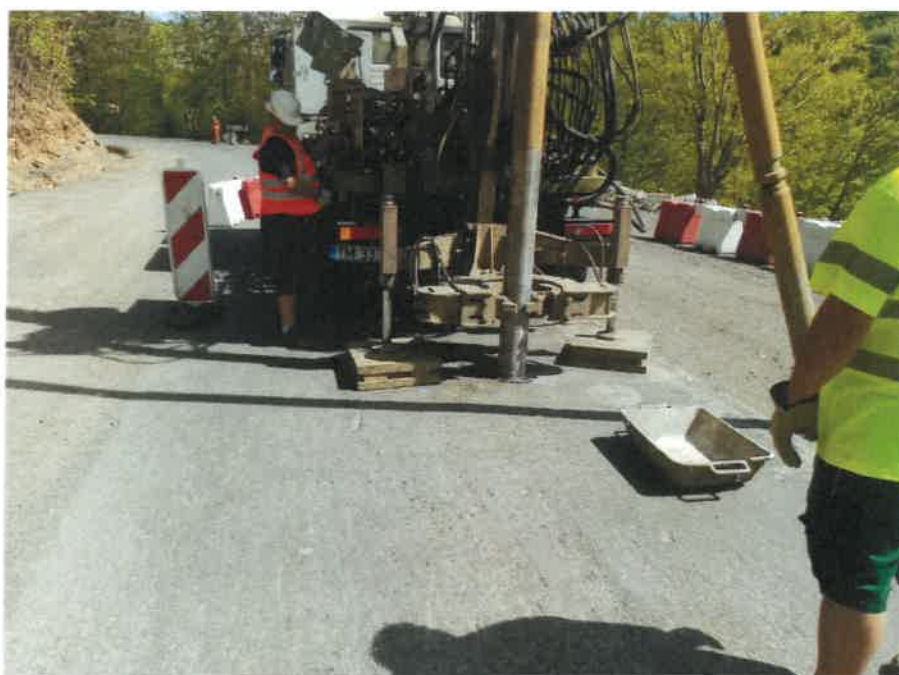
Pentru a investiga condițiile de stabilitate ale terenului care susține platforma drumului a fost executat un foraj geotehnic care a avut drept scop investigarea în adâncime a terenului de sub platforma drumului. În Figura 1 se prezintă instalația de forat (Figura 1):

Forajul s-a executat prin forare rotativă uscată.

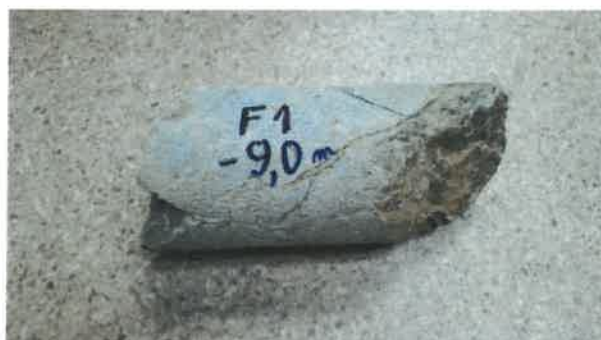
Figura 3

Forajul s-a executat prin tehnologia forajului rotativ uscat, gradul de recuperare al materialului forat fiind de cca. 50 % ... 60 % datorita naturii eterogene a materialului forat alcătuit din șisturi de roca și matricea din nisipuri prafoase.

Analizând stratificația identificată în amplasament se constată că la o adâncime de cca. -9,00 m există un strat de rocă compactă care poate constitui un suport rigid pentru o varianta de stabilizare cu piloți a versantului.

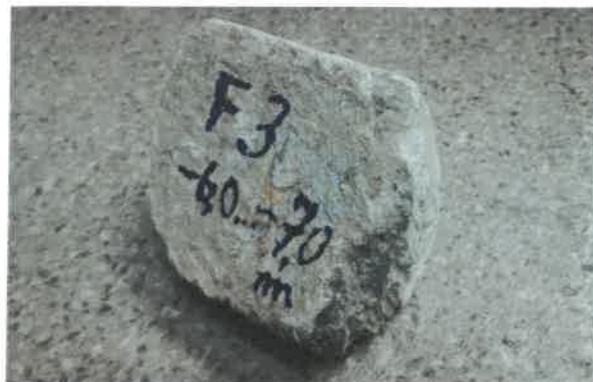
Figura 6

Un strat rezistent alcătuit din roci metamorfice compacte cu rezistențe mari a fost interceptat la cota -6,00 m ... -7,00 m. Un eșantion reprezentativ de rocă de la această cotă este prezentat în Figura 6:

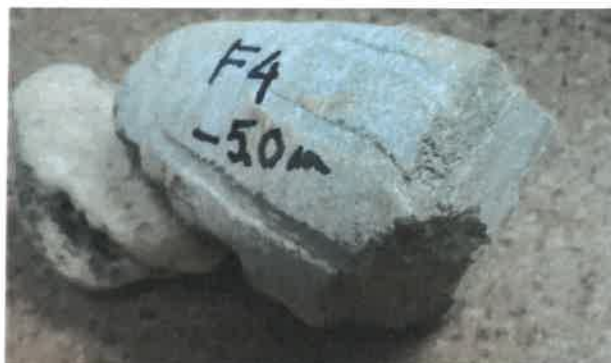
Analizând condițiile de realizare a forajului, care până la cota de -3,00 m s-a executat prin foraj rotativ uscat iar de la această cotă în jos prin forare rotativă umedă, a fost identificat un strat compact de gresie, cu rezistențe ridicate, la circa -

5,00 m adâncime. În Figura 8 este prezentat un eşantion reprezentativ din roca respectivă:

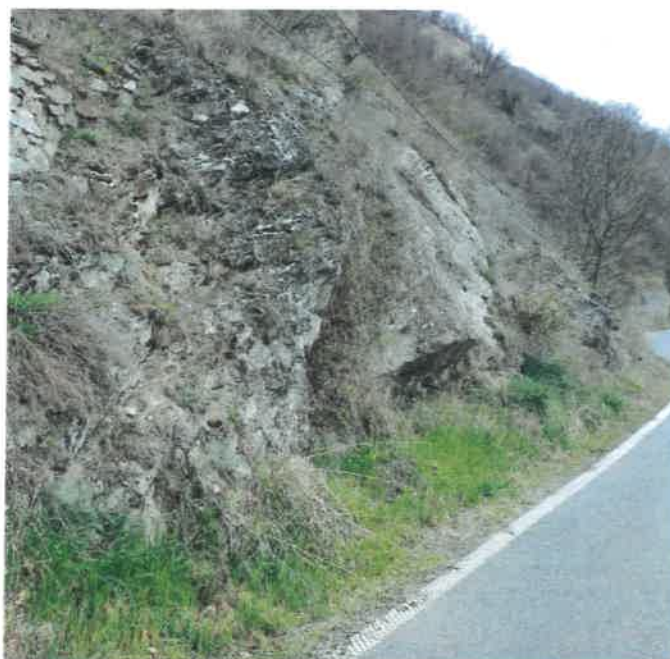
Figura 11

Terenul de fundare de sub calea de rulare este alcătuit din roci șistoase metamorfice sau provenite din procese de sedimentare după cum se poate observa din Figure 11:

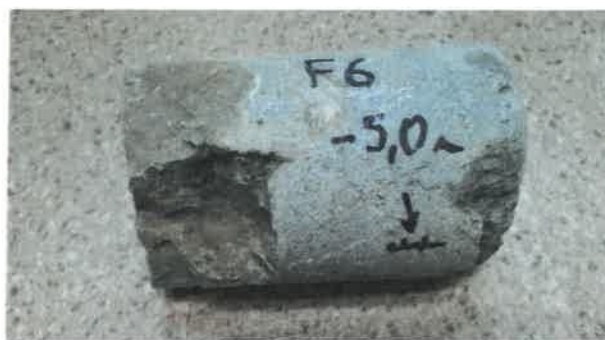
Figura 14

Forajul executat (Figura 12) a pus în evidență o stratificație care confirmă natura rocilor care se pot observa cu ochiul liber din taluzul artificial creat în partea dreaptă a drumului care a fost obținut prin excavarea versantului natural.

În urma executării forajului s-a constatat că de la adâncimea de -5,00 m jos există o rocă compactă de natură sedimentată care poate fi considerată stabilă.
