**Titlul achiziției directe: „Consolidare Variantă de Ocolire Caransebeș km 0+310 – km 12+073” – D.A.L.I.**

## “Expertiză tehnică pentru VO Caransebeș km 0+310 - 12+073”

Faza:  
**EXPERTIZĂ TEHNICĂ**

Beneficiarul Investiției:  
**DIRECȚIA REGIONALĂ DE DRUMURI ȘI PODURI  
TIMIȘOARA**

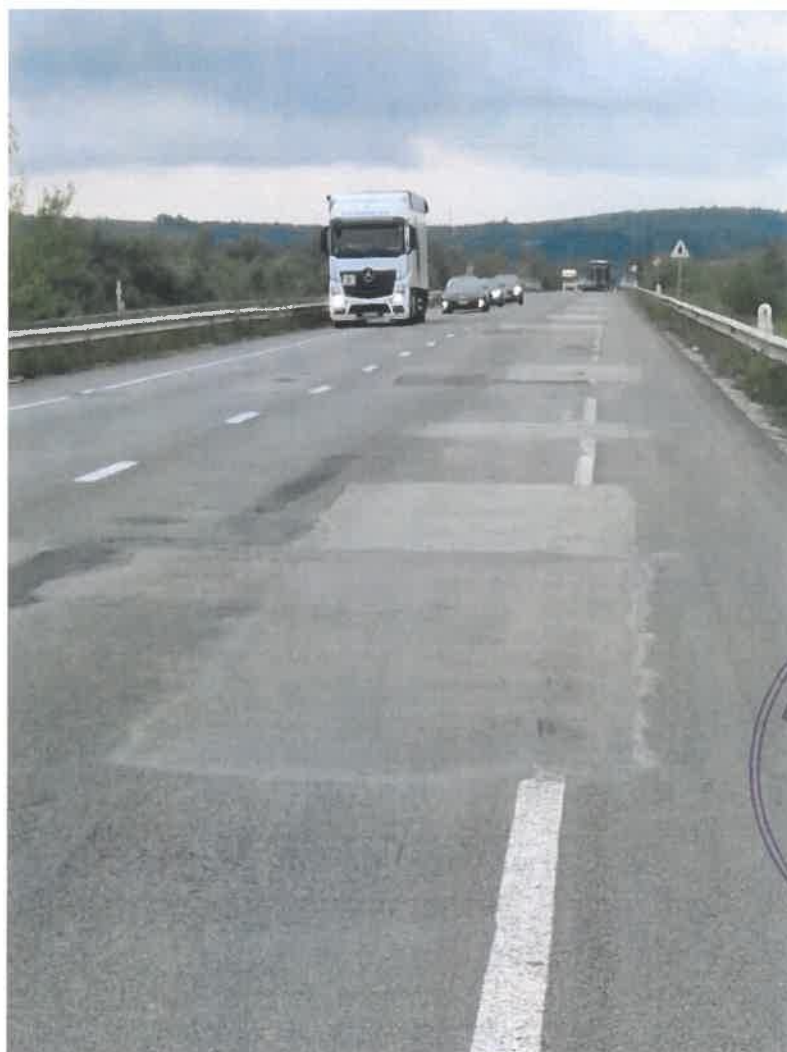
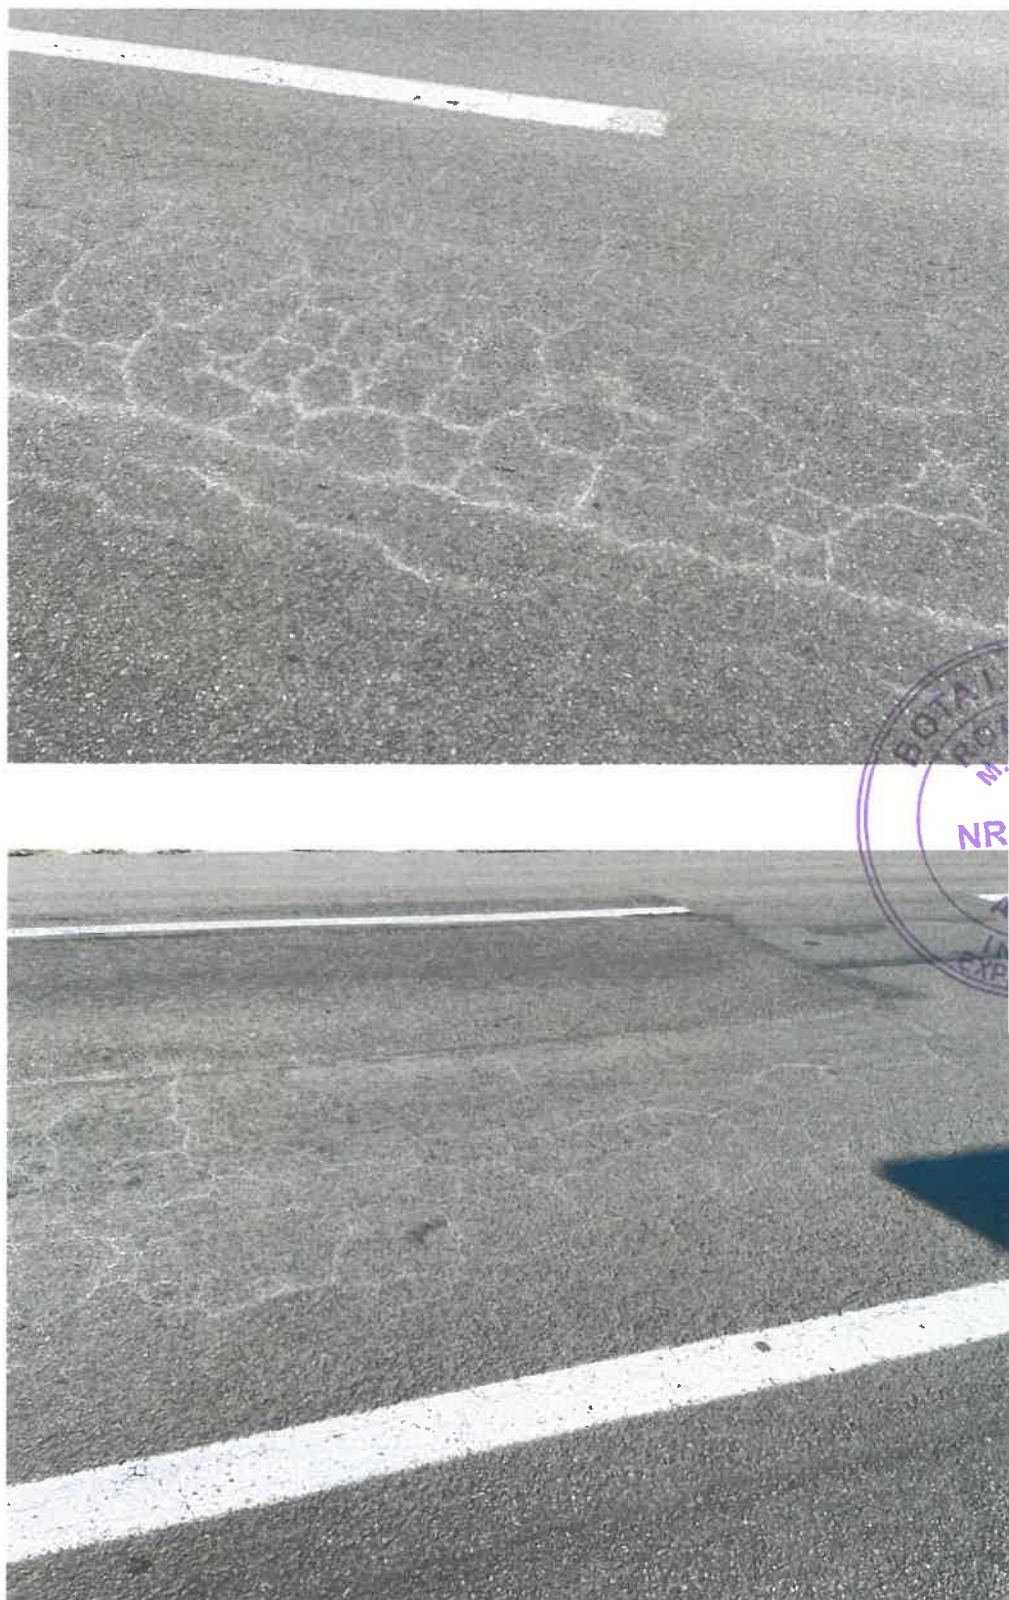
Zona prezintă defecțiuni importante de natura vălurilorilor, fâgașe longitudinale accentuate, refulări de margine, faianțări cât și o serie de reparații efectuate pe parcursul timpului.

Se constată că zonele afectate prezintă vizual o îmbrăcămintă denivelată și îmbătrânită cu un aspect de tablă de sah datorată multitudinii de reparații.

Pozițiile de recoltare a probelor s-a făcut de comun acord cu beneficiarul.

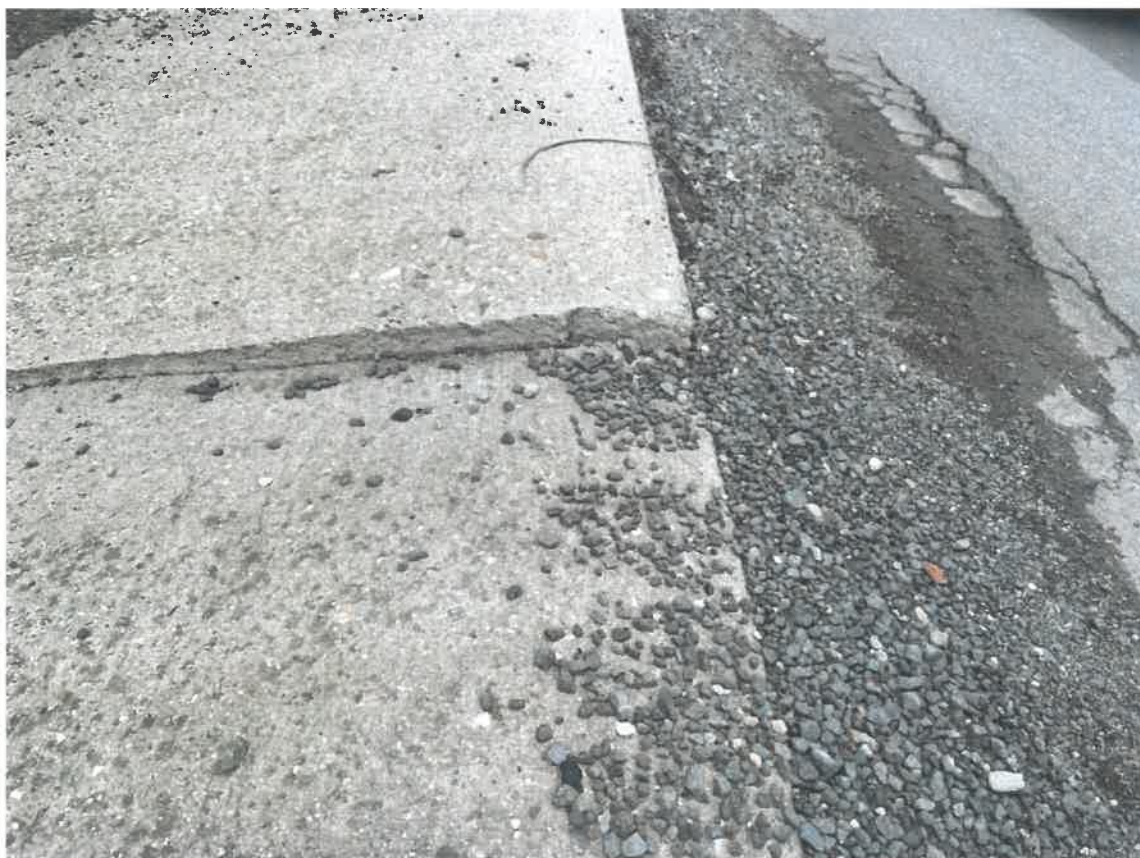
Evaluarea efectuată pe baza normativelor de mai sus a relevat un indice de degradare de 27,67 , rezultînd o **stare de degradare rea**.

În cea ce privește indicele de evaluare global acesta se încadrează în **zona rea de stare tehnică**.

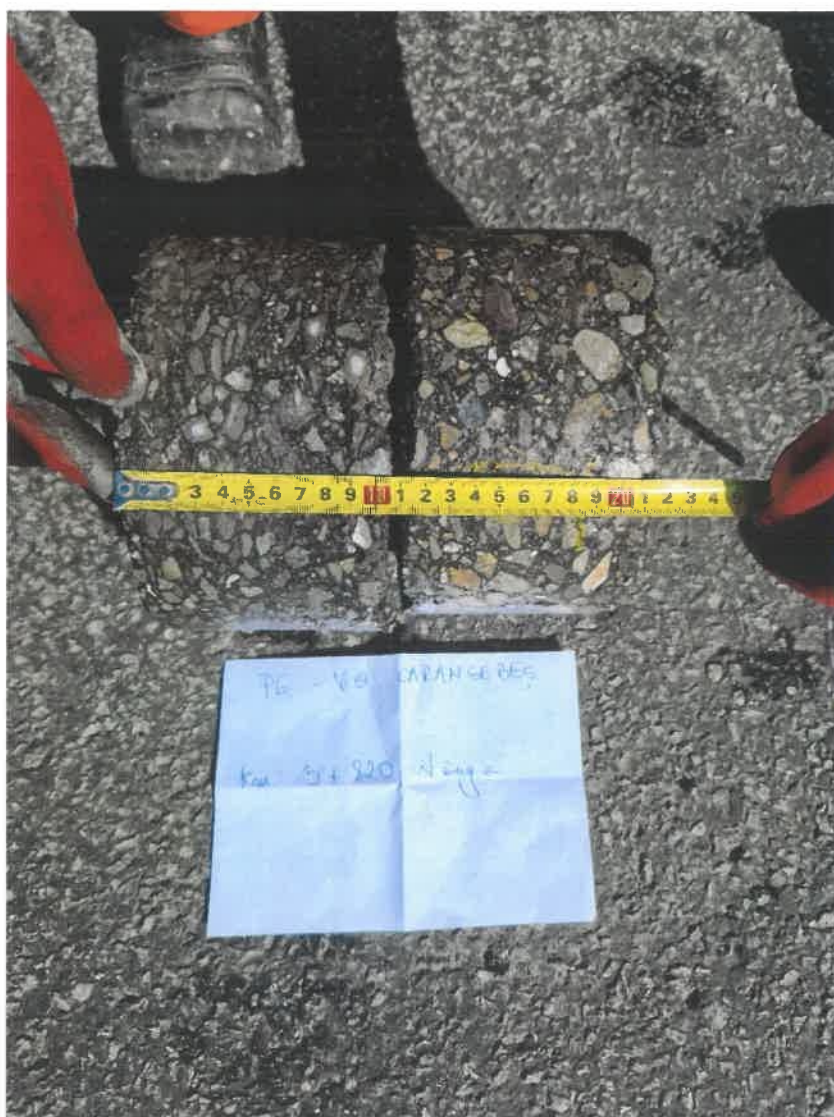
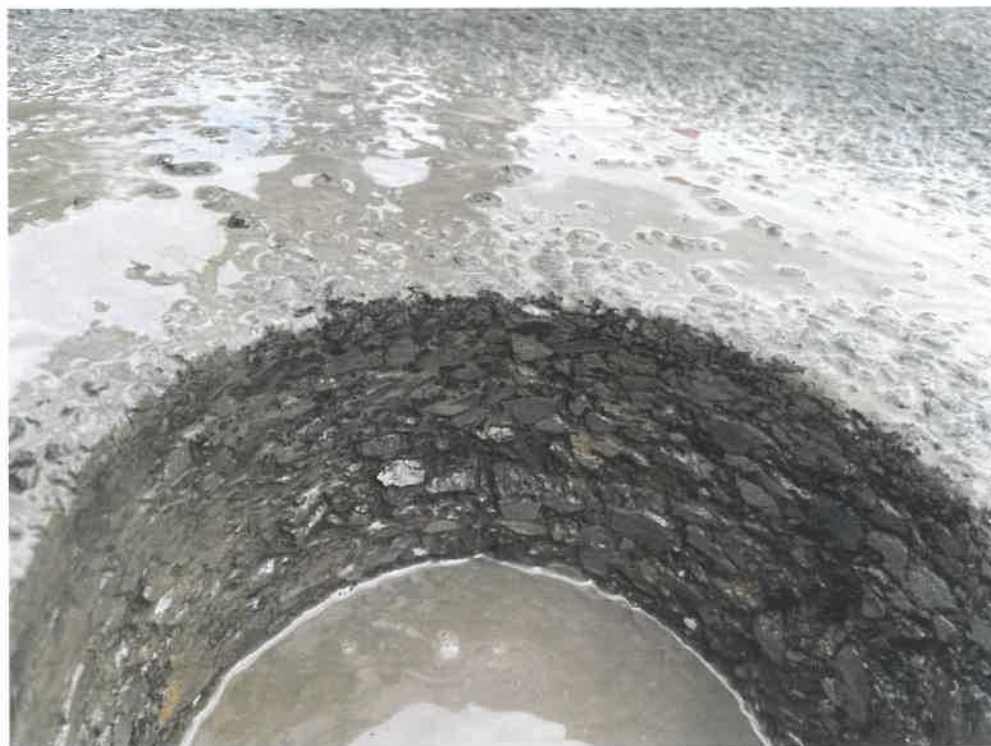
Grosimea totală a straturilor asfaltice este în jur de 20 cm.

Absorbția de apă este în straturile de beton asfaltic pentru strat de legătură și anrobatul bituminos foarte mare.

Suprafața analizată prezintă și o serie de defecțiuni ce țin de durata de exploatare mare. Din datele avute la dispoziție se pare că drumul a fost dat în exploatare partial în decembrie 2011 și definitiv în 2013.

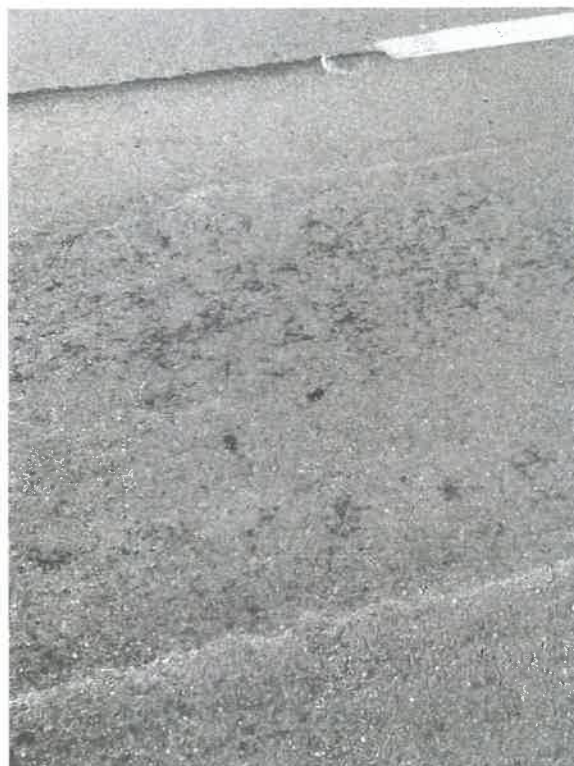
S-a remarcat la efectuarea probelor pentru studiul geotehnic că straturile inferioare sunt formate dintr-un material pietros .

Stratul din piatră spartă sau zgură prevăzut în proiect, datorită exploatării o perioadă pe stratul de anrobat și cel de legătură este posibil ca sub influența traficului stratul să fi suferit deformații mari și să se fi deteriorat regăsindu-se în acel strat de amestec de agregate din studiul geotehnic.

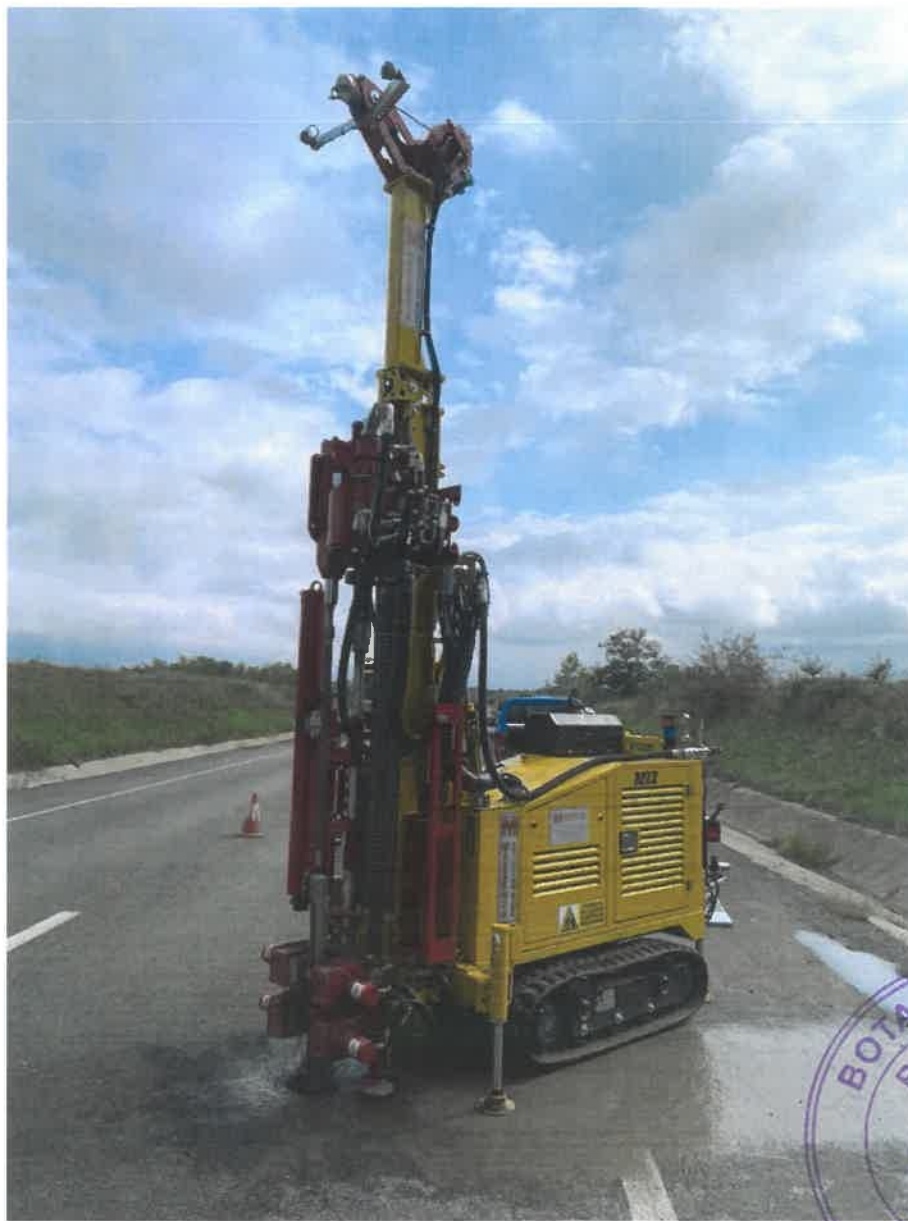
De asemenea forajele pentru studiul geotehnic au fost realizate la 1m se marginea părți carosabile.

Prezentăm mai jos și echipamentul cu care s-au realizat forajele ~~pentru~~ studiul geotehnic.

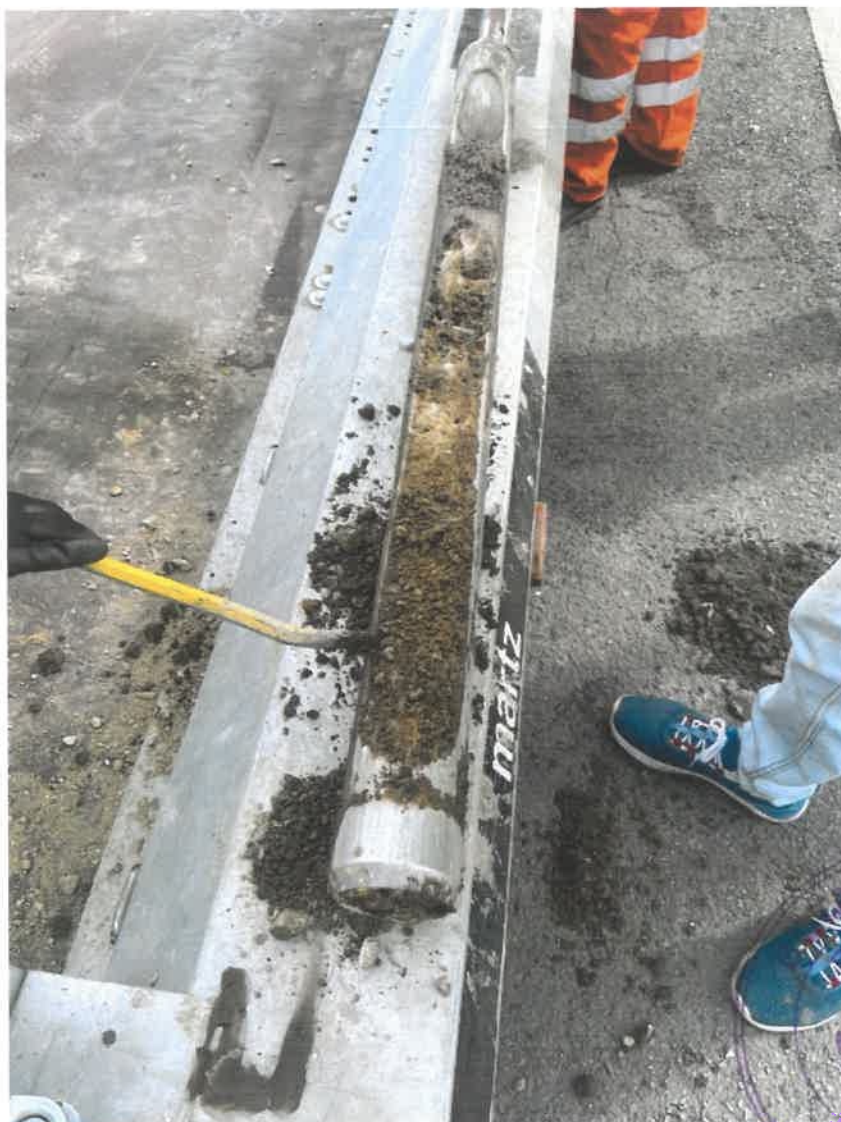
**”Forajul F1 (DN 6 V.O. Caransebeș km 0+400 dr.)** - a fost identificată următoarea succesiune stratigrafică cota 0,00 m fiind cota terenului natural din punctul de execuție al forajului):

- Asfalt - de 0,20 m, (de la 0,00 m la -0,20 m);
- Amestec agregate în matrice argiloasă - de 0,40 m, (de la -0,20 m la -0,60 m);
- Pietriș feruginos - de 1,40 m, (de la -0,60 m la -2,00 m), strat neepuizat.

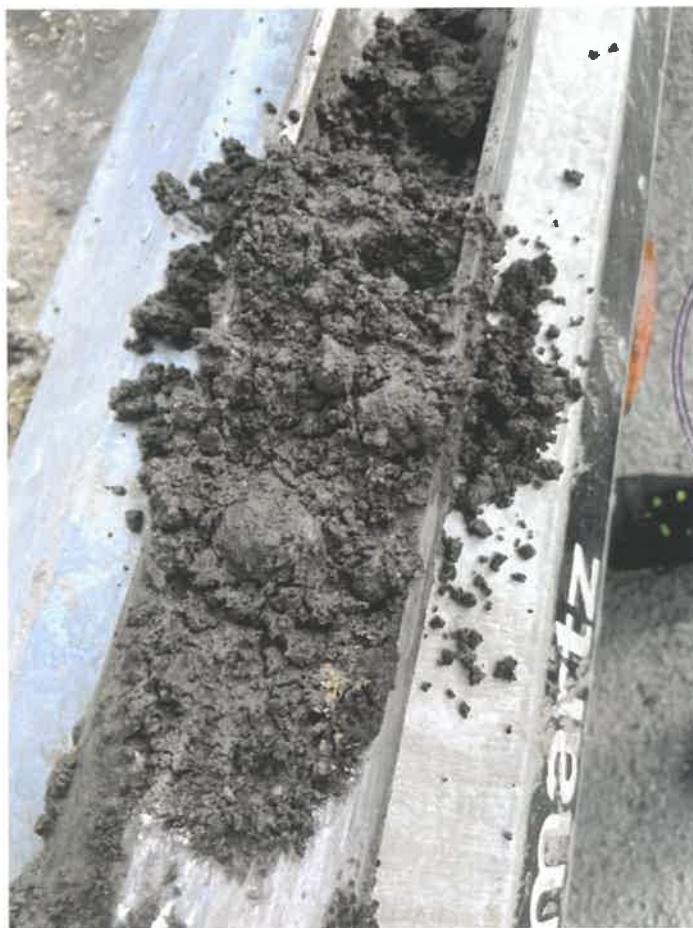
- Sectorul analizat prezintă în fundație un material pietros, cu un cca.20-50 cm strat de amestec pietros în matrice argiloasă destul de fin ce prezintă o instabilitate sporită ;

- Apariția defecțiunilor de genul făgașelor longitudinale, cedări de margine, văluriri, faianțări poate fi cauzată de un complex de factori existenți pe zonele analizate ;

- O exploatare mai îndelungată fără a se lua măsuri de consolidare, poate duce la deteriorarea totală a sectorului de drum;
- Probabil trebuie verificate și curățate și drenurile existente în zonă;

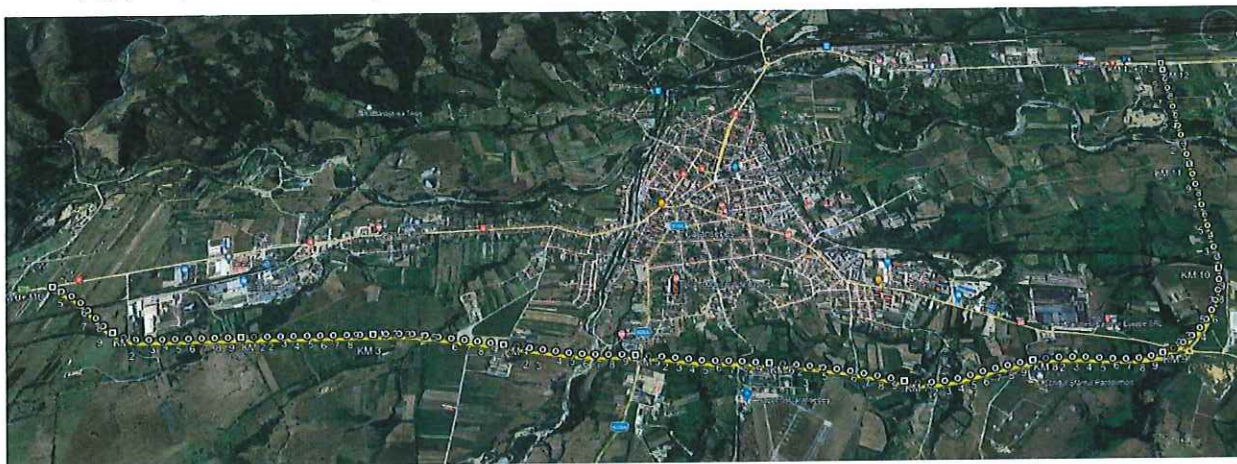
*Fig. 2 Tronson drum studiat*
