Titlul achiziției directe: „*Consolidare DN6 km 397+000 ” – D.A.L.I.*”

## “Expertiză tehnică și studiu geotehnic pentru DN 6 km 397+000”

**EXPERTIZĂ TEHNICĂ**

**Expertiză tehnică nr. 13423**

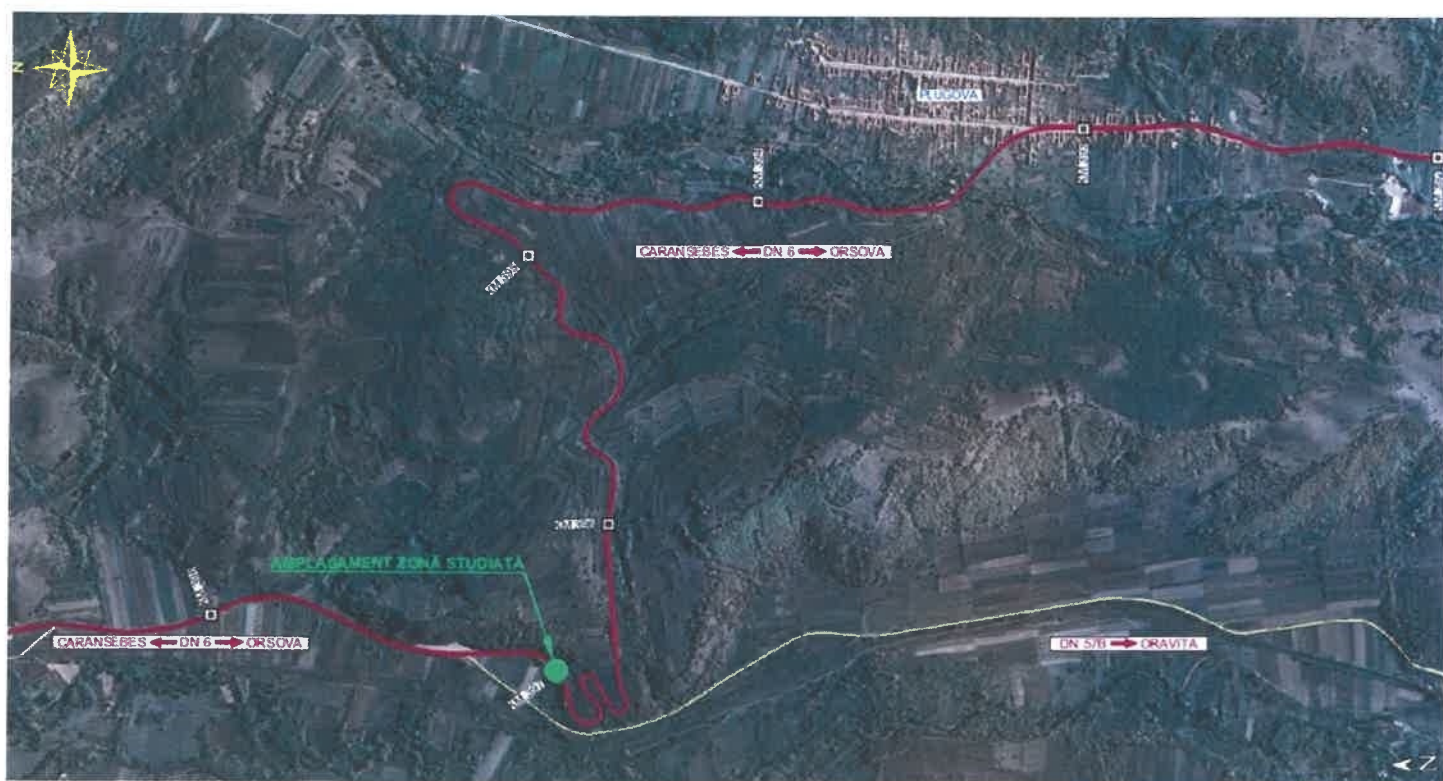
Zona alunecării drumului național se află la kilometrul 397 la ieșirea din serpentinele din zona localității Plugova, la aproximativ 200m de intersecția cu drumul național DN 57B. Lungimea afectată a drumului național este de aproximativ 55m.

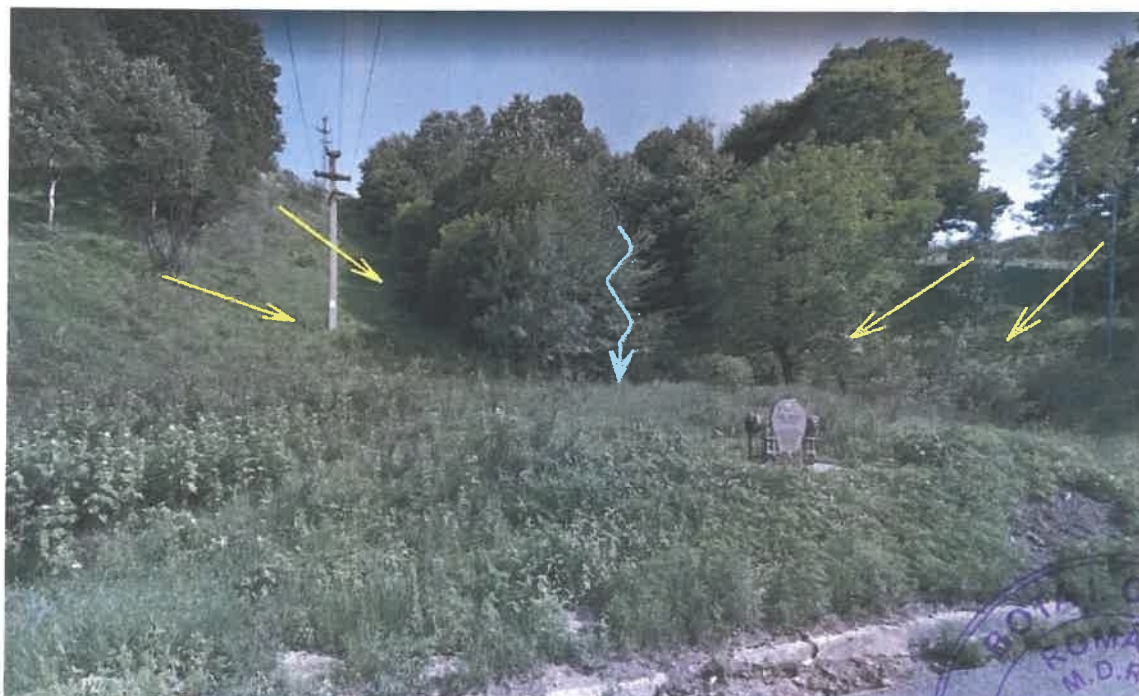
Se poate remarca că zona afectată se găsește într-o sa de relief fără ca în să existe un podeț de descărcare către zona inferioară.

De asemenea s-a remarcat că rigola de la serpentina de deasupra zonei se descarcă pe versantul din stânga fotografiei.

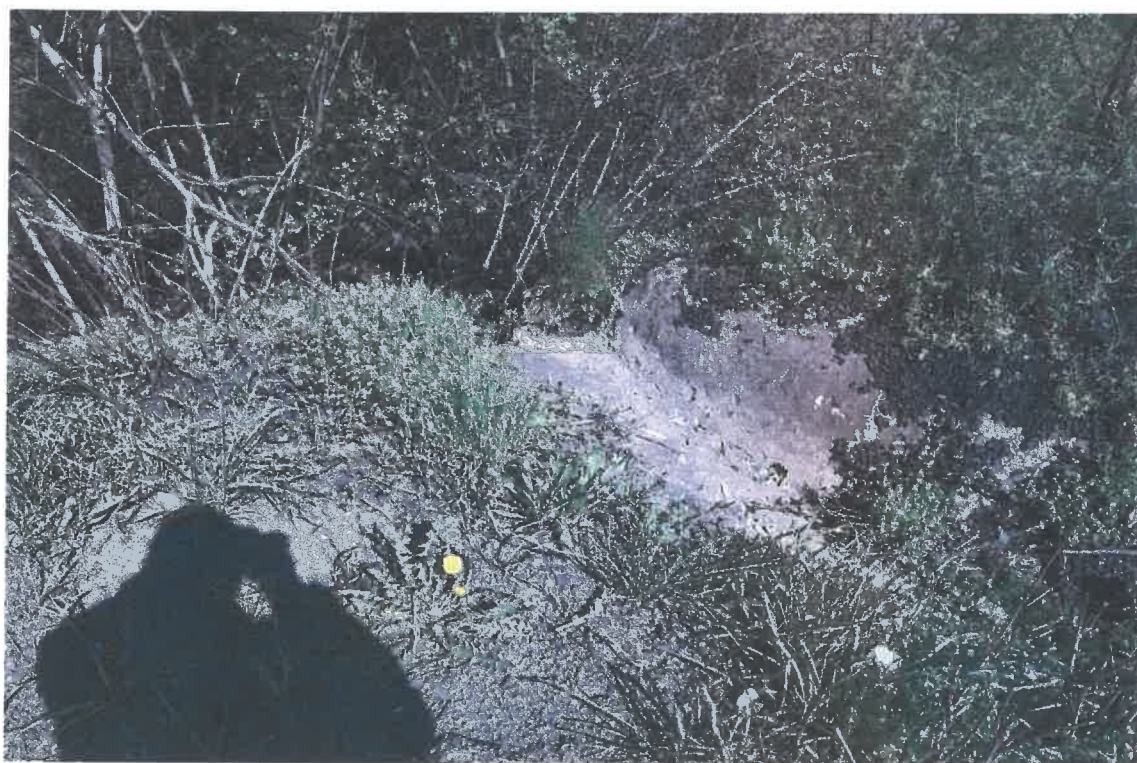
Natura terenului de asemenea este predispus la retenție de apă datorita cantități mari de material prăfos ,care la îmbibație mare poate duce la pierderea stabilități acestuia.

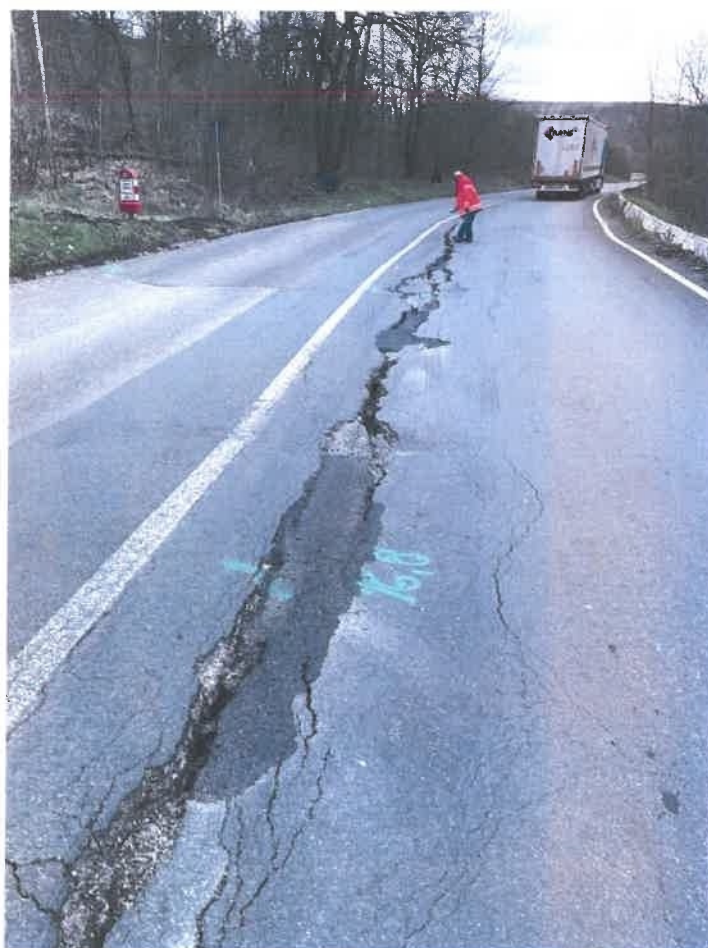
Începutul tasări 07.04.2023

S-a observat și apariția unei ușoare alunecări ce a dus la deteriorarea parapetului de pe partea stângă a drumului.

S-a remarcat de asemenea că zona respectivă deși nu a mai continuat surparea se mișcă puternic în sus și jos sub acțiunea traficului greu.

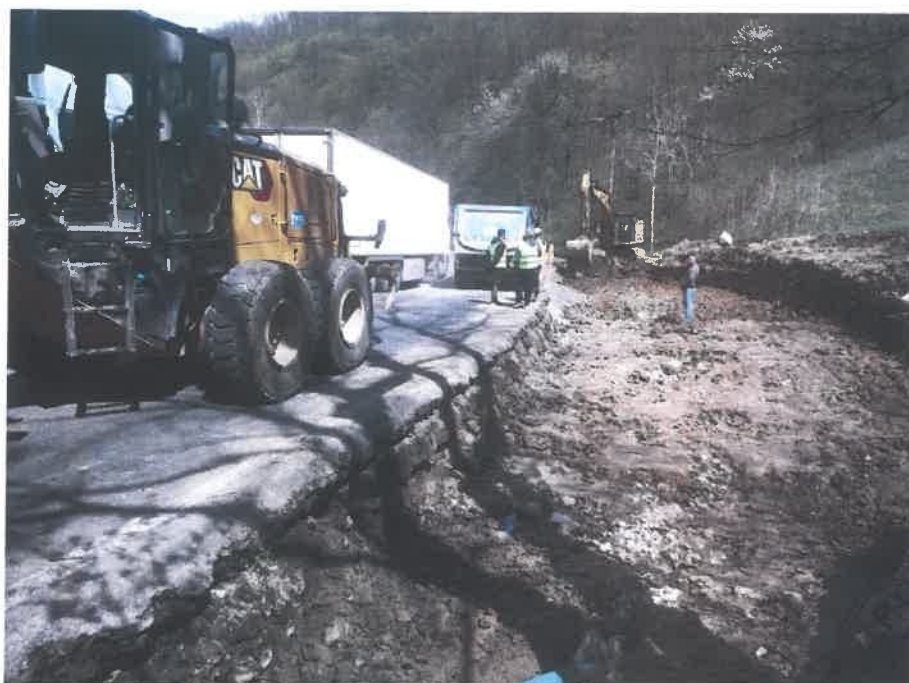
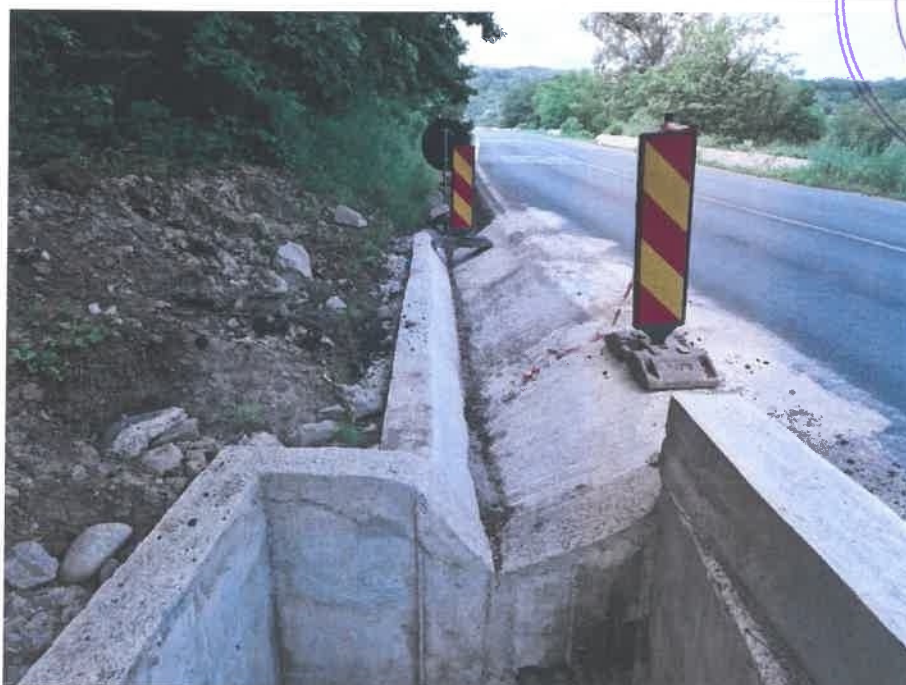
De asemenea in timpul executării săpături s- depistat un izvor de apă ce a fost captat și evacuat cu un dren.

S-a executat și un podeț provizoriu pentru evacuarea apelor din rigolă și a celor de pe versantul aferent.

De asemenea s-a executat din pământ un șanț de gardă la baza taluzului mare, provizoriu pentru a se evita acumularea de apă în straturile structuri rutiere.

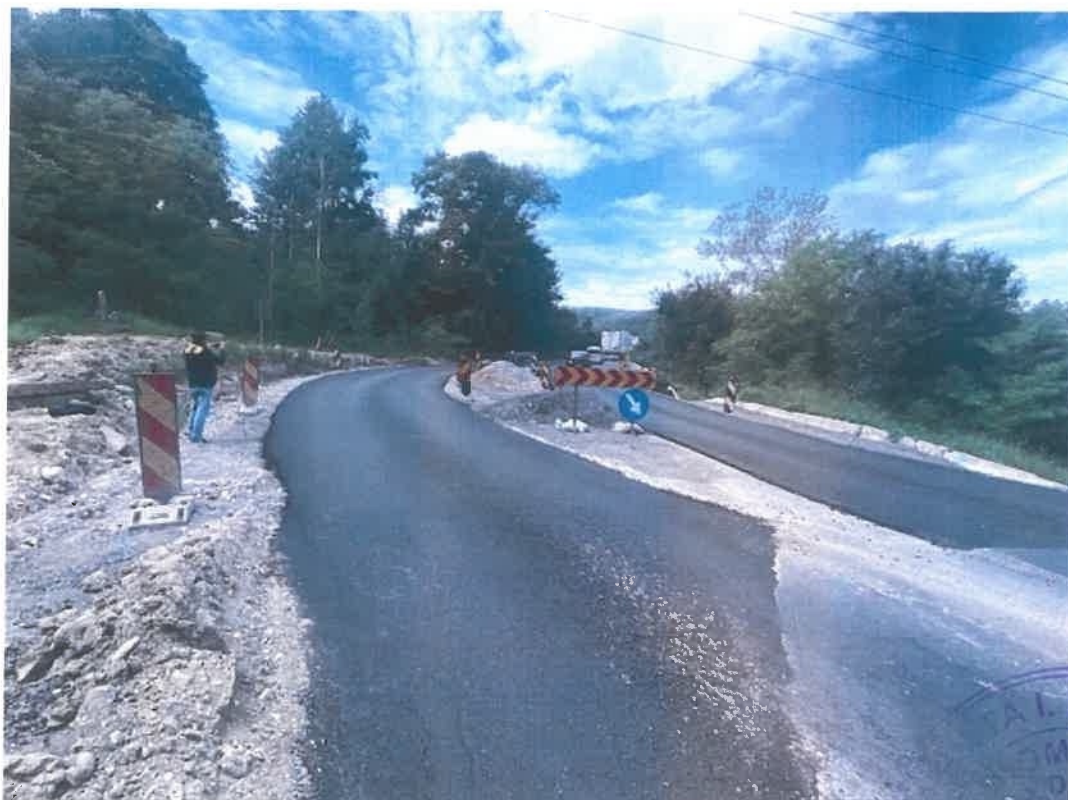
Zona s-a stabilizat provizoriu, circulația desfășurându-se fluent cu restricții de circulație.

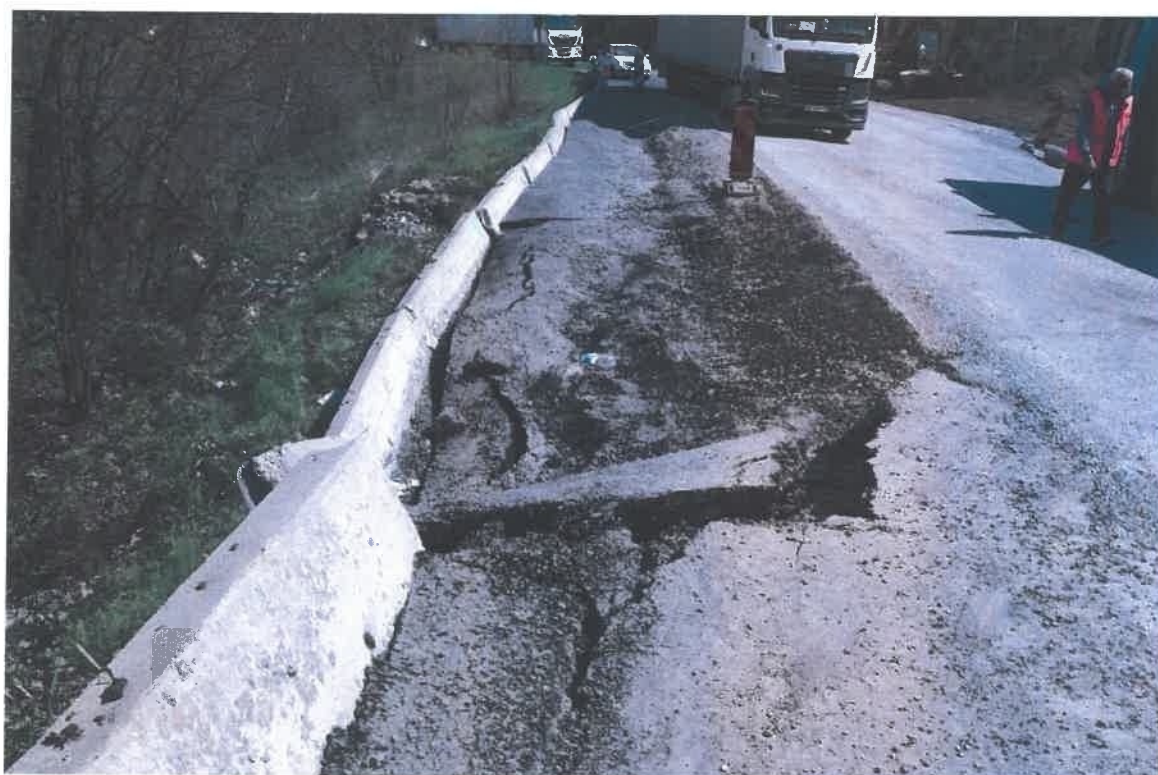
Figura 1

Efectuarea prezentei Expertizei Tehnice se motivează prin necesitatea stabilirii cauzelor care au dus la producerea tasării însoțită de un fenomen de alunecare a unei porțiuni din taluzul drumului DN 6 km 397+000, precum și recomandării unor soluții de remediere a defecțiunilor atât la structura rutieră cât și la taluzul alăturat drumului național.

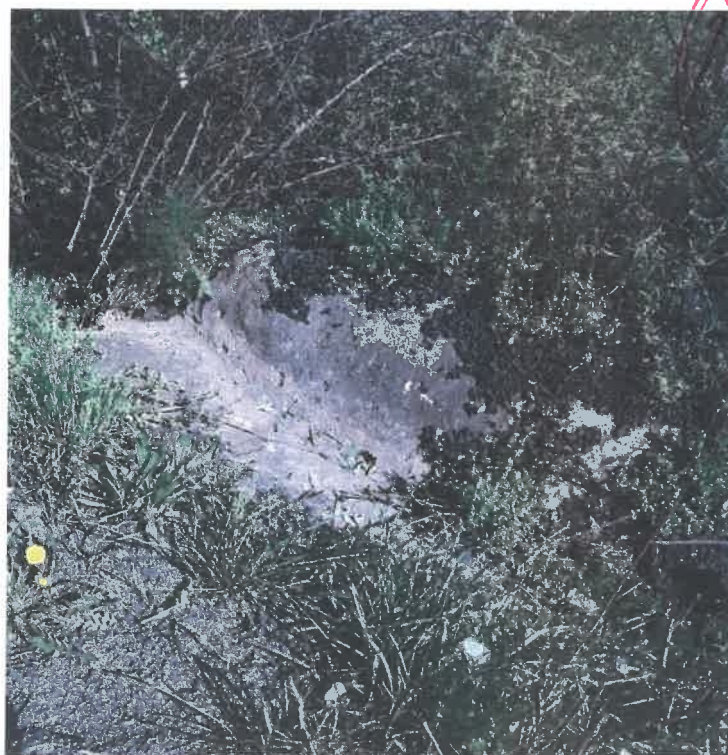
Rigola din Figura 7 descarcă toată apa acumulată direct pe versant, aceasta scurgându-se pe linia de cea mai mare pantă în zona în care a fost afectat terasamentul.

Desigur și apa provenită din precipitații, care se acumulează pe suprafața împădurită dintre cele două nivele ale drumului în serpentină, se va scurge tot înspre zona afectată de instabilitate.

➤ Ca o primă măsură se recomandă realizarea unui casiu de la capătul de rigolă prezentat în Figura 5, respectiv în Figura 7 care să dirijeze apele colectate de rigolă spre camera de cădere a podețului prezentat în Figura 10;

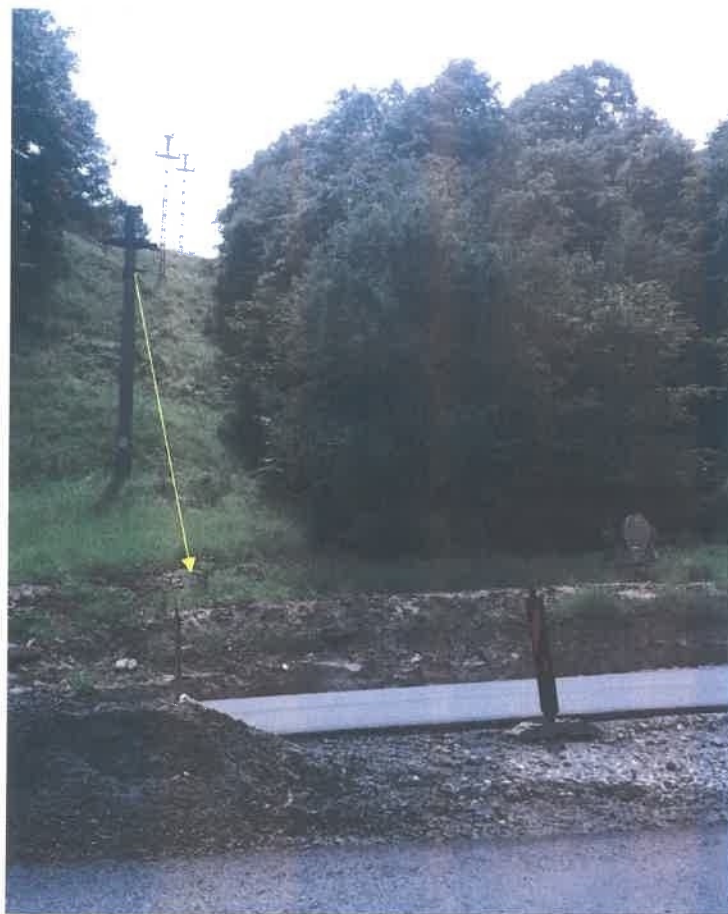
Figura 8

De asemenea, versantul din partea dreaptă a drumului, colectează apele din precipitații (Figura 8) dirijându-le de asemenea spre zona afectată care nu era protejată din punctul de vedere al colectării și dirijării apelor.

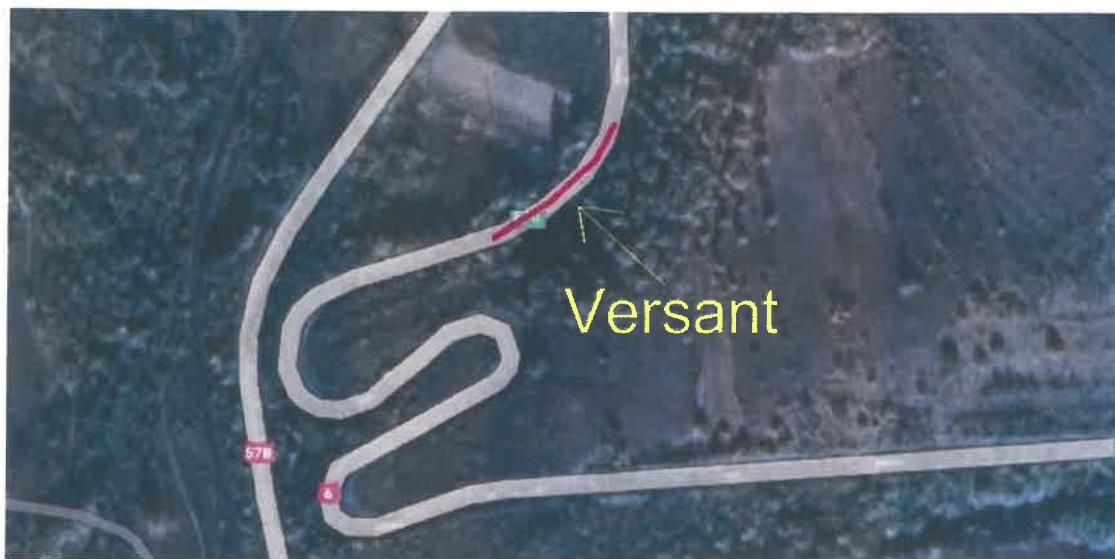
În Figura 9 este marcat versantul prezentat în Figura 8.

Din cele prezentate anterior, rezultă că în această zonă nu au fost luate măsurile corespunzătoare pentru a se asigura o gestionare corespunzătoare a volumelor de apă provenite din precipitații. Astfel datorită pantei terenului, precum și a sistemului de colectare și dirijare a apelor prin sistemul de răgole și podețe (podețele lipsind din zonă), apa provenită din precipitații a întâlnit în zona afectată un obstacol (terasamentul și calea de rulare a drumului DN 6) obligând infiltrarea acesteia în terenul de fundare având drept consecință fenomenele de instabilitate care au afectat buna funcționare a drumului național.

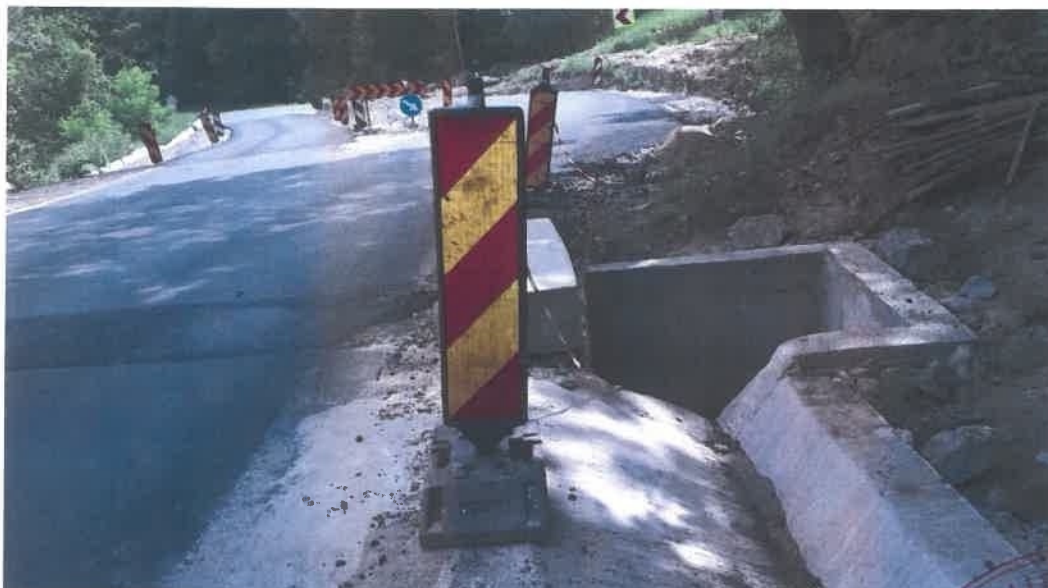
Figura 10

Pentru a preveni într-o oarecare măsură acumularea de apă provenită din precipitații în zona din partea dreaptă a DN 6, s-a executat un podeț cu cameră de cădere care să asigure trecerea apelor provenite din precipitații în afara zonei a fost afectată în prezent de excesul de umiditate.

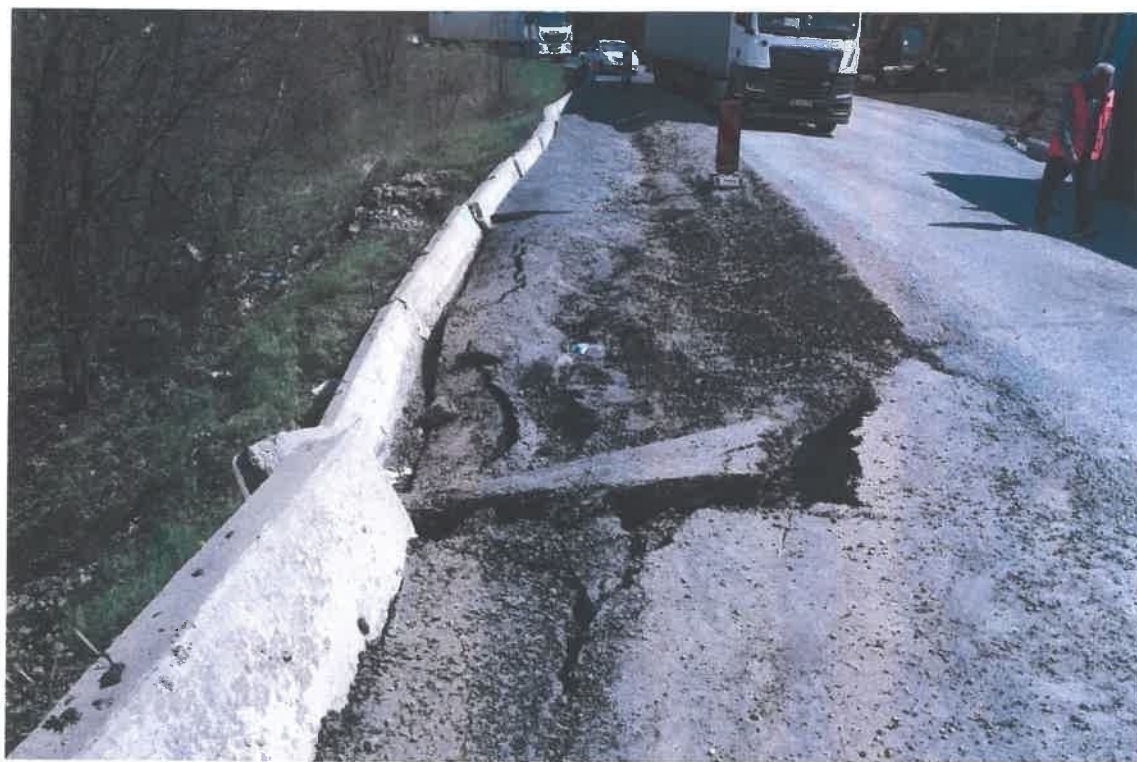
Figura 12

Fenomenele de instabilitate care au dus la perturbarea traficului pe DN 6 la km 397+000 constau atât într-o tasare semnificativă a benzii de circulație stânga de circa 50 cm...60 cm (Figura 12), precum și o pierdere de stabilitate printr-o alunecare de teren pe o lungime de circa 30 m.

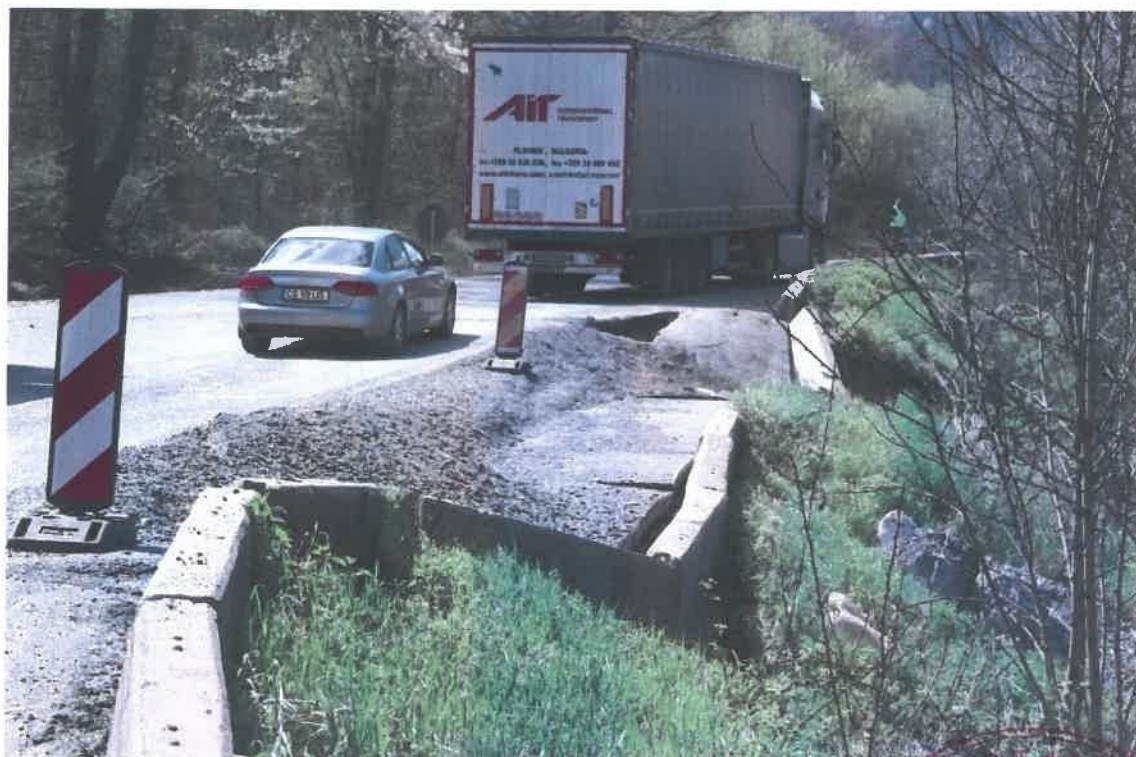
Figura 13

Pentru a rezolva cât mai rapid problema traficului în porțiunea afectată s-a luat măsura devierii benzii de circulație dreapta, practic realizându-se două benzi de circulație în zona afectată.

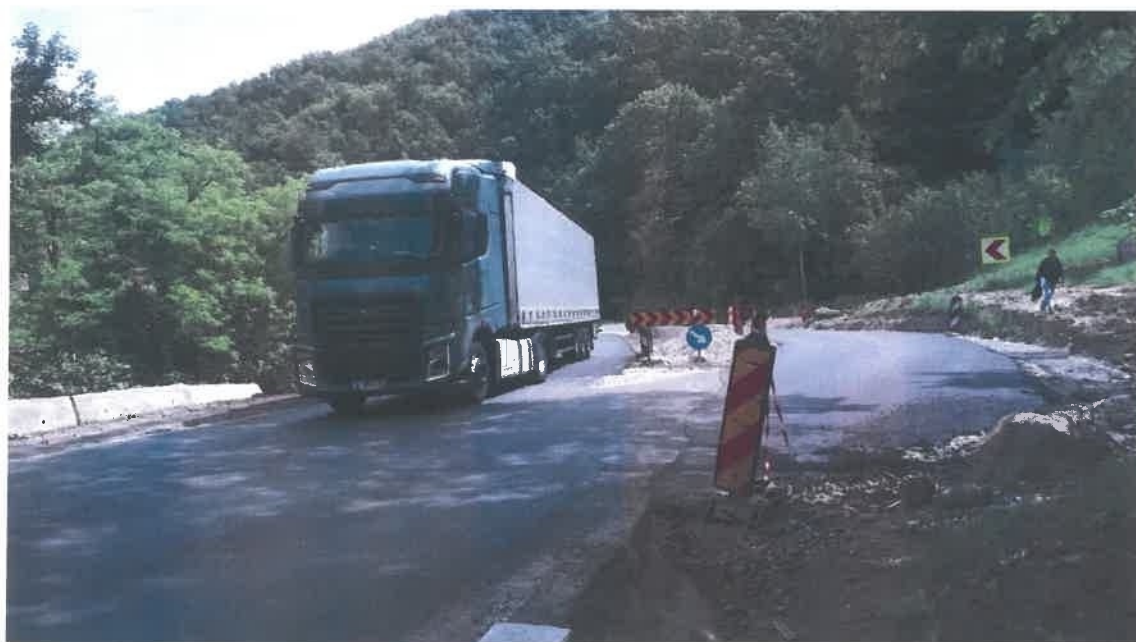
Figura 15

În zona benzii de circulație stânga, pentru a reface stabilitatea terasamentului, s-a executat o săpătură până la adâncimea de circa 3,00 m, structură rutieră provizorie, fiind alcătuită dintr-un strat de piatră spartă și o umplutură din pietriș cu nisip și asfalt concasat.
