# **EXPERTIZA TEHNICA PENTRU DN 74 KM 24+900-27+400**

**CONSIT SA**

**CONTRACT NR. 550/177/10.08.2018**

**FEBRUARIE 2019**

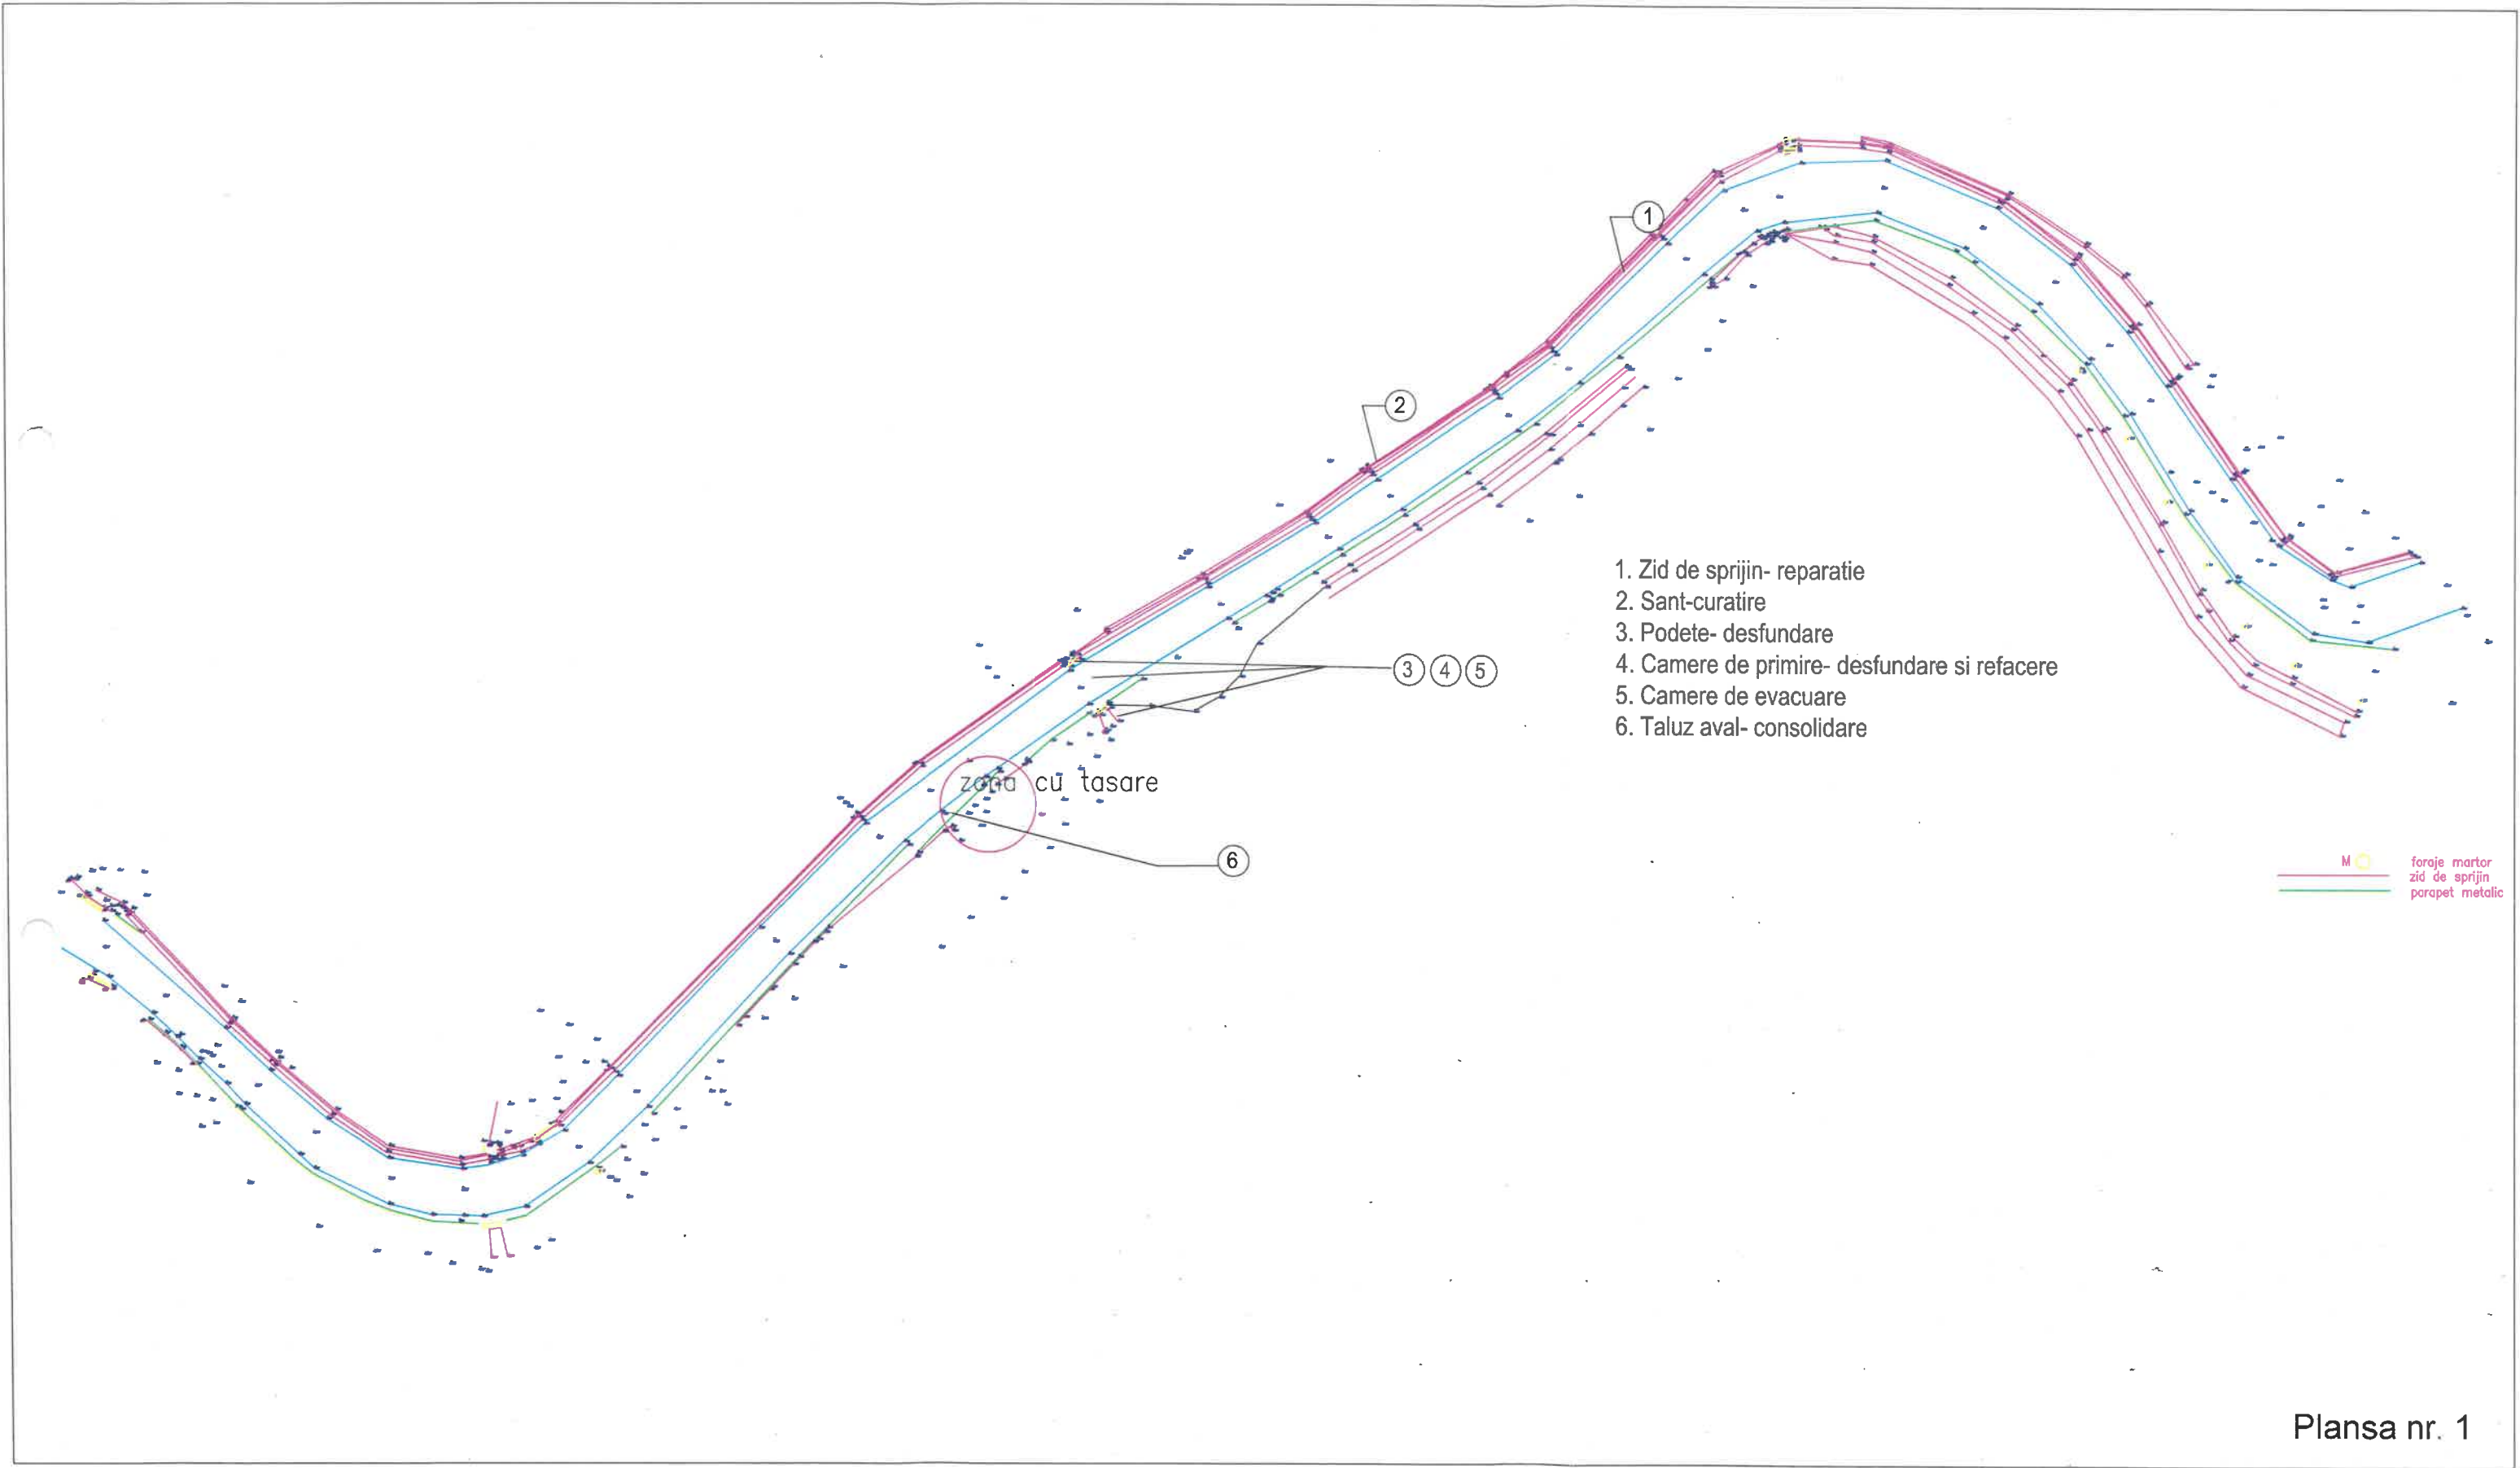
Plansa nr. 1

- pe cca. 40 m zidul de sprijin din aval este cazut in zona km 27+050 - 27+190;
- zidul de sprijin din amonte este degradat, aceste degradari reprezinta 20% din suprafata totala, in zona km 27+220 - 27+280;
- santurile existente sunt colmatate si nu asigura scurgerea apelor;
- podetul inclusiv camerele de primire si expediere are fisuri si este partial colmatat.

DN 74- Km. 27+ 100
