# EXPERTIZA TEHNICA

**ELABORAE EXPERTIZA  
TEHNICA LA OBIECTIVUL:  
"POD PE DN 59 KM 48+391"**

BUCURESTI MARTIE 2018

*Pod pe DN 59 km 48+391*

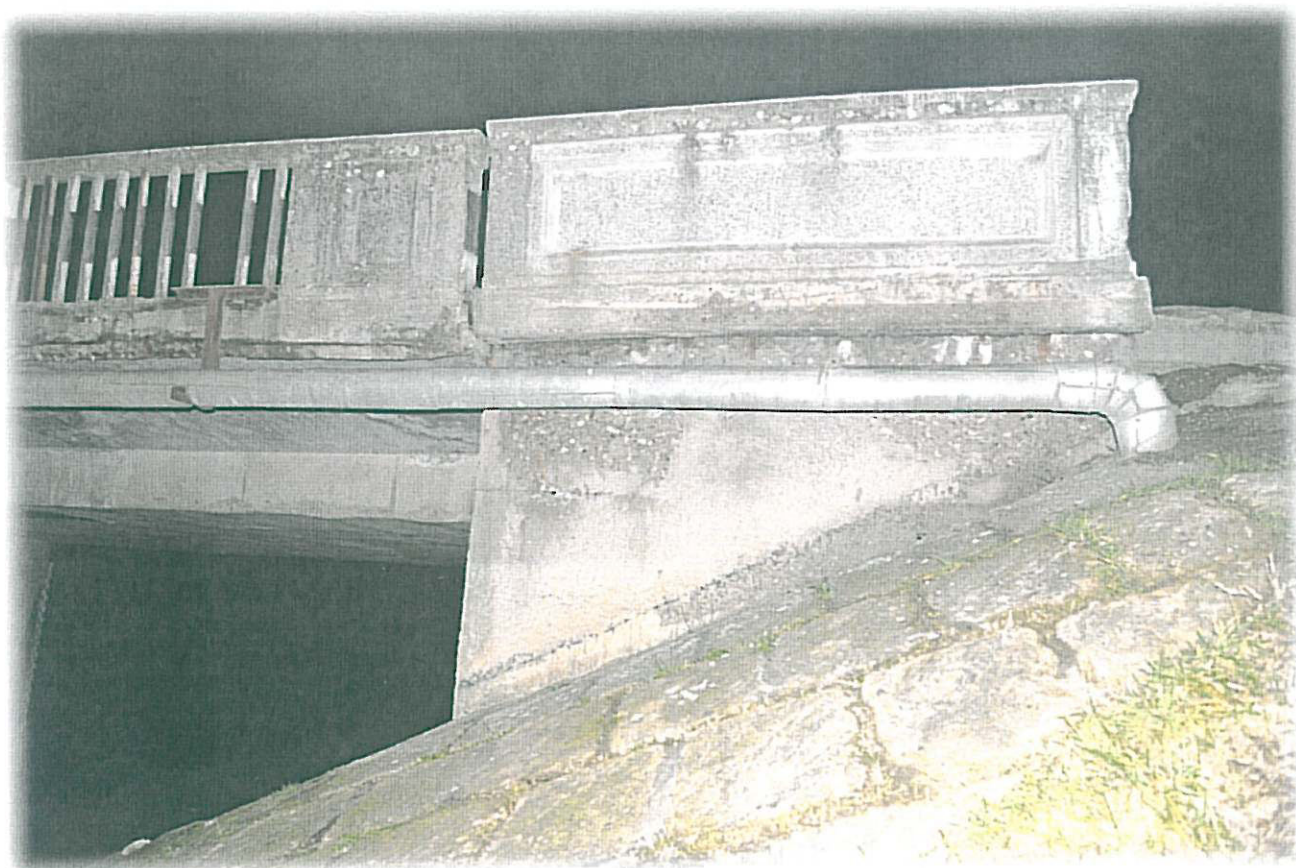
1. Vedere culee și sfert de con protejat cu pereu din dale de piatră

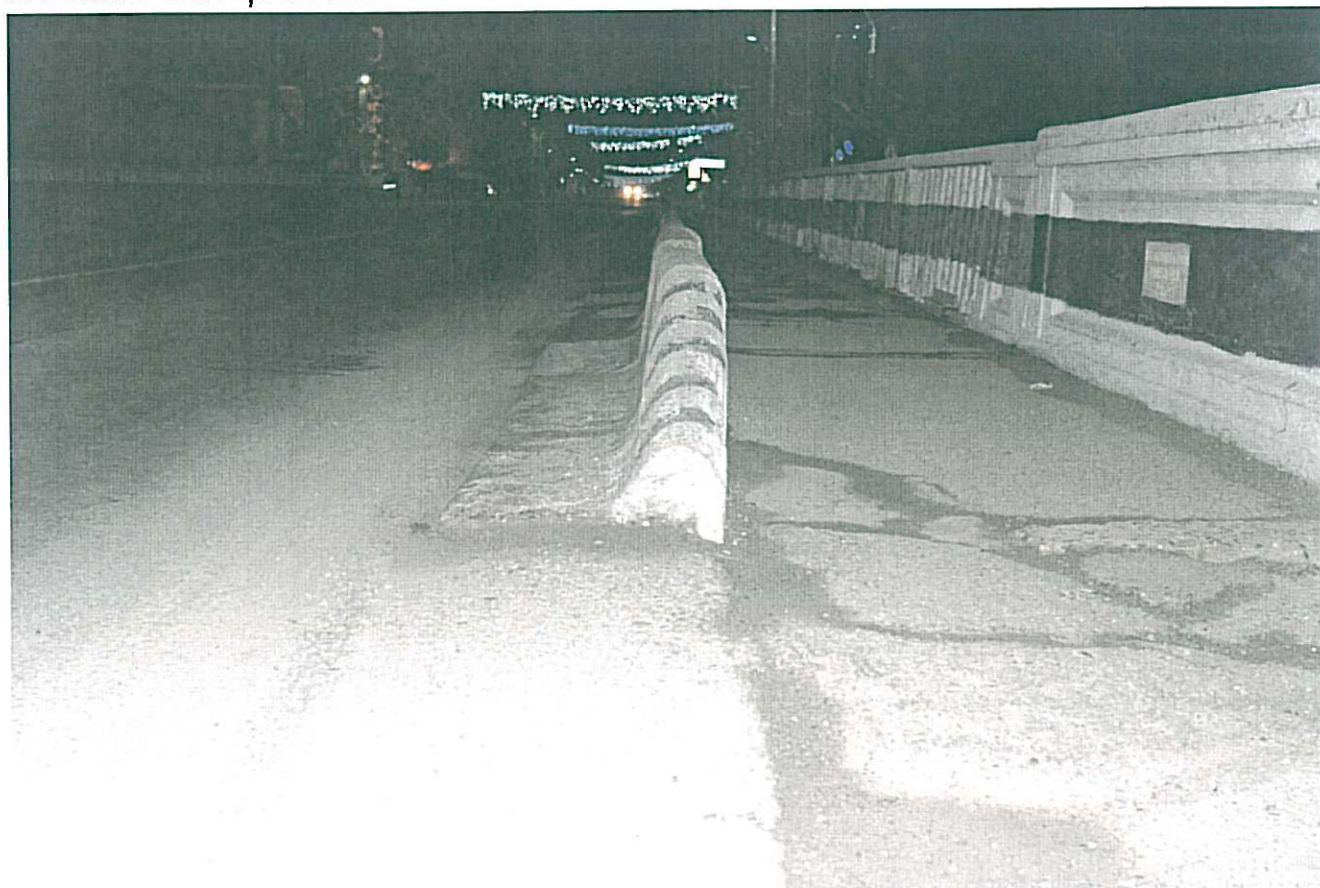
9. Vedere parapete pietonal
