EXPERTIZĂ TEHNICĂ

A LUCRĂRILOR EXECUTATE ÎN CADRUL CONTRACTULUI "PROIECTARE ȘI EXECUȚIE A VARIANTEI DE OCOLIRE TIMIȘOARA SUD"

Beneficiar: C.N.A.I.R. S.A. prin D.R.D.P. Timișoara

- Denumire lucrare:** EXPERTIZĂ TEHNICĂ
A LUCRĂRIILOR EXECUTATE ÎN CADRUL CONTRACTULUI
"PROIECTARE ȘI EXECUȚIE A VARIANTEI DE OCOLIRE TIMIȘOARA SUD"
- Faza de proiectare:** Expertiză tehnică nr. 925/11/2023
- Amplasament :** jud. Timiș, mun. Timișoara și împrejurimi
- Beneficiar:** COMPANIA NAȚIONALĂ DE ADMINISTRARE A INFRASTRUCTURII RUTIERE S.A.
prin D.R.D.P. Timișoara
str. Coriolan Baran nr. 18,
Timișoara, jud. Timiș, România
Tel: +40 256 246 602
Fax: +40 256 246 632
oce@drdptm.ro
- Proiectant:** S.C. DP CONSULT S.A.
str. Dragoș Vodă nr. 5, Cluj-Napoca
400255 jud. Cluj, România
Tel: +40 264 435 022
Fax: +40 264 435 006
office@dpconsult.ro
- Elaborator:** S.C. DRUMEX S.R.L.
str. Constantin Brâncuși nr. 145, Cluj-Napoca
400458, jud. Cluj, România
Tel: +40 264 410 697
Fax: +40 264 410 698
contact@drumex.ro

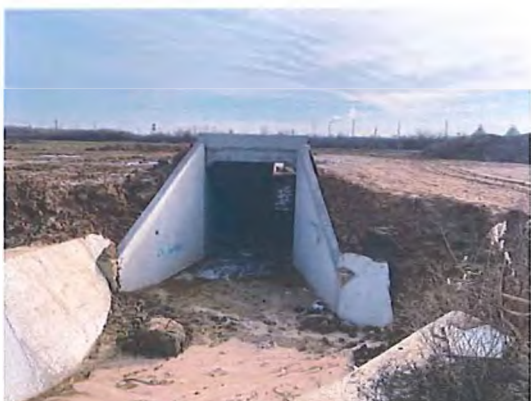
Fig. 6.5.4-2 - Vedere de sus

Fig. 6.5.4-3 - Capăt podeț amonte

Fig. 6.5.4-4 - Capăt podeț aval

Fig. 6.5.4-5 - Interior podeț

- podețul este realizat parțial;
- geocompozitul pentru protecție hidroizolației verticale, este desprins pe anumite zone;
- conform proiect hidroizolația membrană bituminoasă se protejează cu geotextil. În documentele de calitate se menționează că protecția s-a realizat cu mortar M100 – 4cm;
- mortarul de protecție hidroizolație prezintă fisuri;
- zonele de la capetele podețului nu sunt amenajate corespunzător, existând beton care prezintă degradări iar la capetele acestuia cât și în interior podețului există material aluvionar și din umplutură.

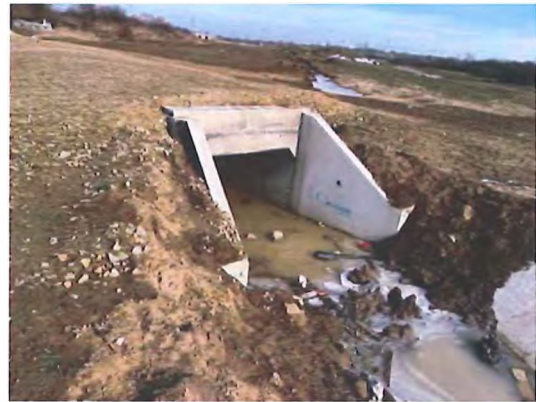
Fig. 6.5.5-2 - Capăt podeț amonte

Fig. 6.5.5-3 - Capăt podeț aval

Fig. 6.5.5-4 - Interior podeț

- podețul este realizat parțial;
- aripa stângă aval prezintă degradări;
- zonele de la capetele podețului nu sunt amenajate corespunzător, la capetele acestuia cât și în interior podețului există material aluvionar și din umplutură.

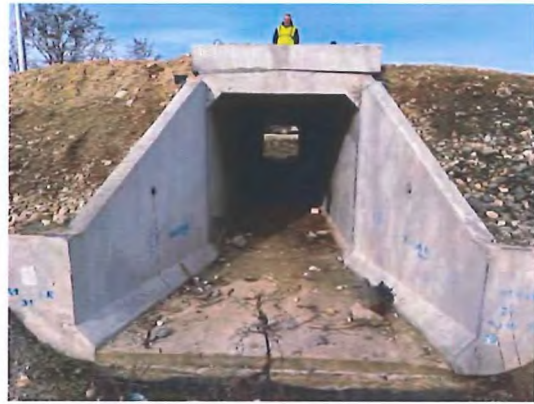
Fig. 6.5.6-2 - Capăt podeț amonte

Fig. 6.5.6-3 - Capăt podeț aval

Fig. 6.5.6-4 - Interior podeț

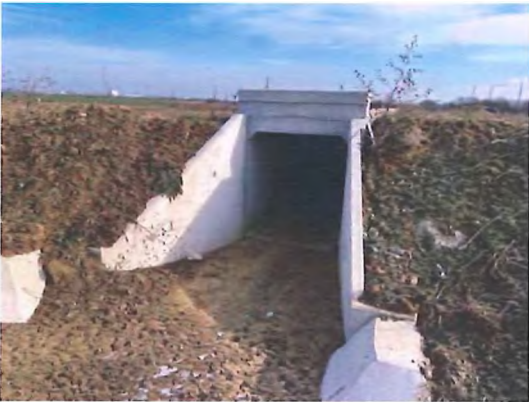
Fig. 6.5.7-2 - Vedere de sus podeț

Fig. 6.5.7-3 - Capăt podeț amonte

Fig. 6.5.7-4 - Capăt podeț aval

Fig. 6.5.7-5 - Interior podeț

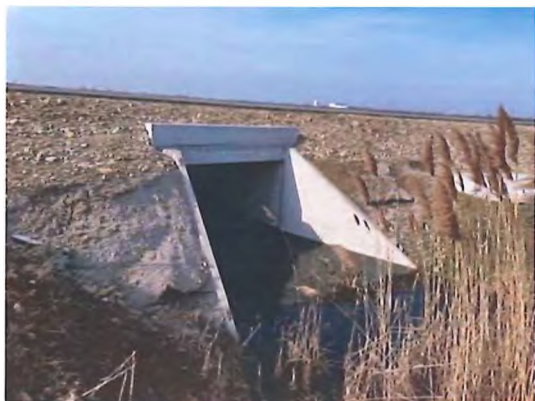
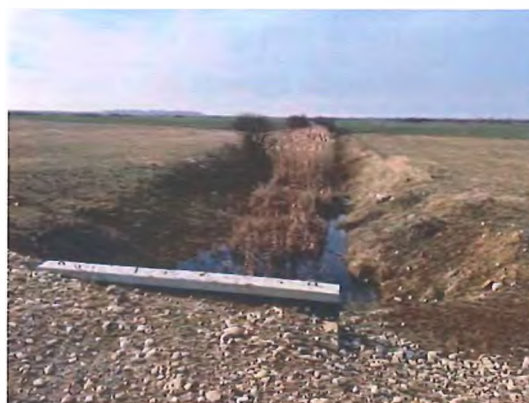
Fig. 6.5.8-2 - Capăt podeț aval

Fig. 6.5.8-3 - Capăt podeț amonte

Fig. 6.5.8-4 - Vedere canal amonte

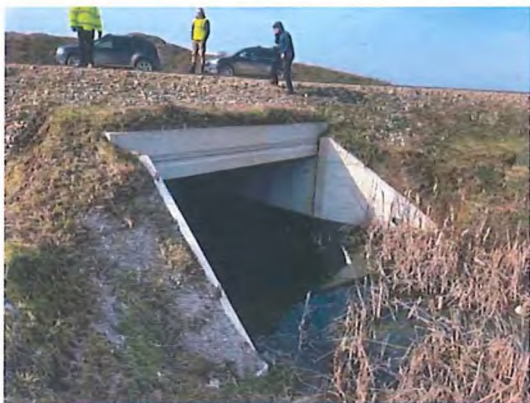
Fig. 6.5.9-2 - Capăt podeț aval

Fig. 6.5.9-3 - Capăt podeț amonte

Fig. 6.5.9-4 - Canal amonte

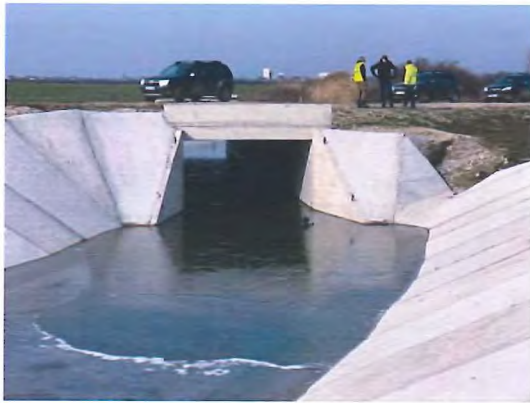
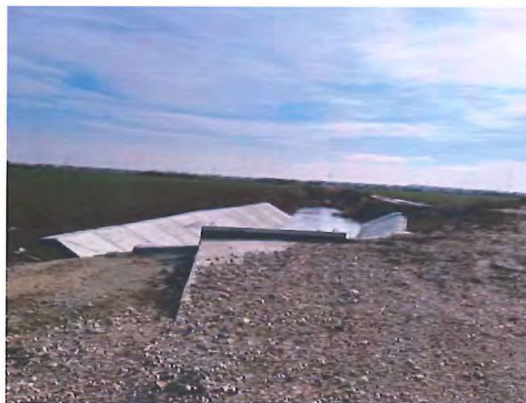
Fig. 6.5.11-2- Capăt podeț aval

Fig. 6.5.11-3 - Capăt podeț amonte

Fig. 6.5.11-4 - Vedere canal existent amonte

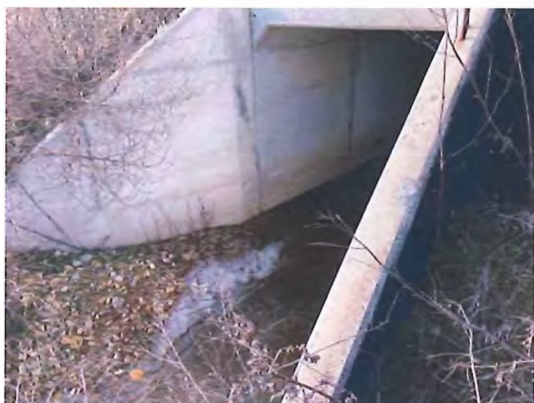
Fig. 6.5.12-2 - Capăt podeț aval

Fig. 6.5.12-3 - Capăt podeț amonte

Fig. 6.5.12-4- Interior podeț

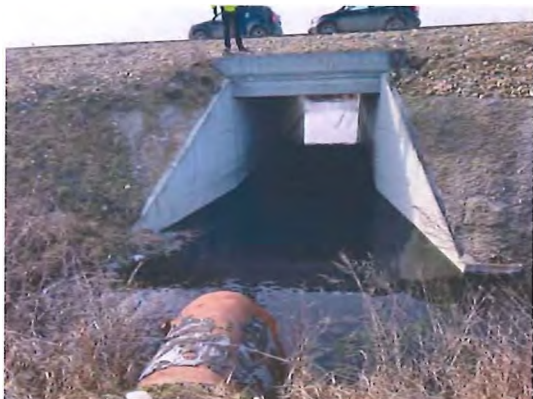
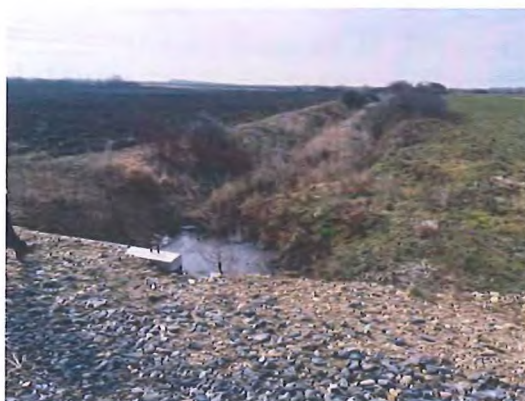
Fig. 6.5.13-2 - Capăt podeț aval

Fig. 6.5.13-3 - Capăt podeț amonte

Fig. 6.5.13-4 - Vedere canal amonte

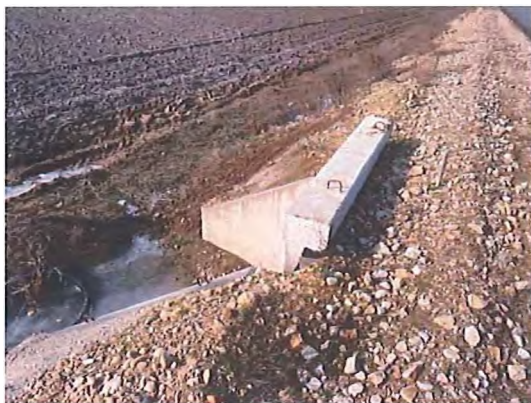
Fig. 6.5.13-5 - Capăt podeț aval

Fig. 6.5.13-6 - Capăt podeț amonte

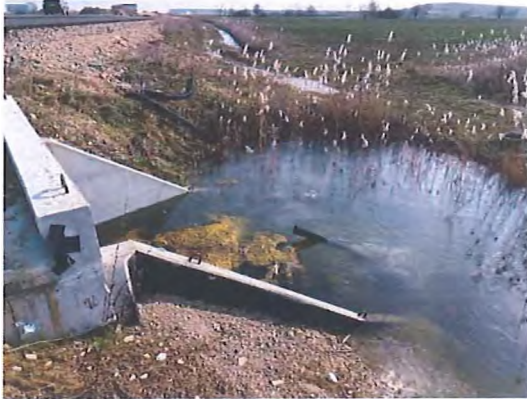
Fig. 6.5.14-2 - Capăt podeț aval

Podețul este executat parțial.

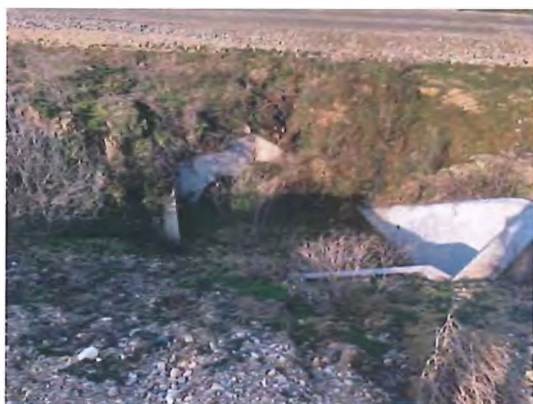
Fig. 6.5.17-2 - Capăt podeț aval

Podețul este executat parțial.

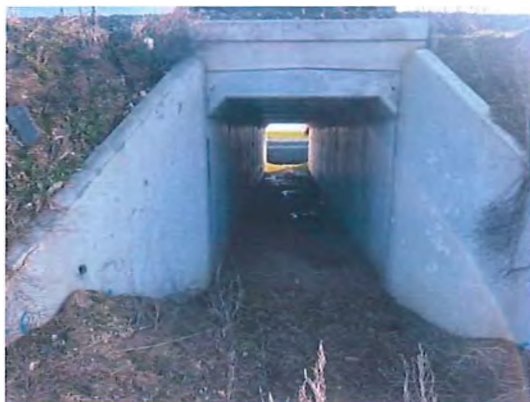
Fig. 6.5.17-4 - Capăt podeț aval

Podețul este executat parțial.

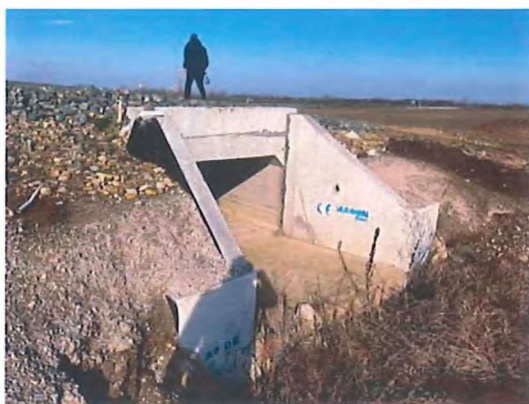
Fig. 6.5.18-2 - Capăt podeț aval

Podețul este executat parțial.

- podețul este realizat parțial;
- în interiorul podețului, pe talveg, există material care s-a scurs când s-au colmatat rosturile prefabricatelor C2”.
- zonele de la capetele podețului nu sunt amenajate corespunzător iar podețul nu funcționează.

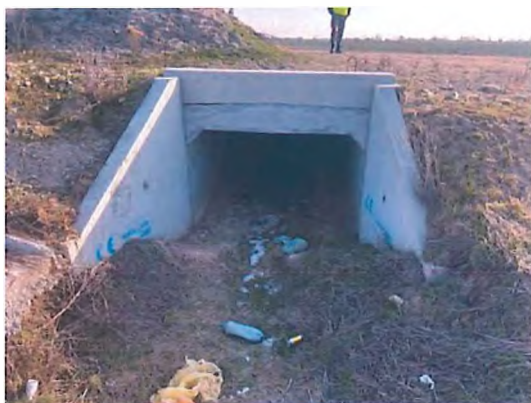
Fig. 6.5.19-2 - Capăt podeț aval

Podețul este executat parțial.

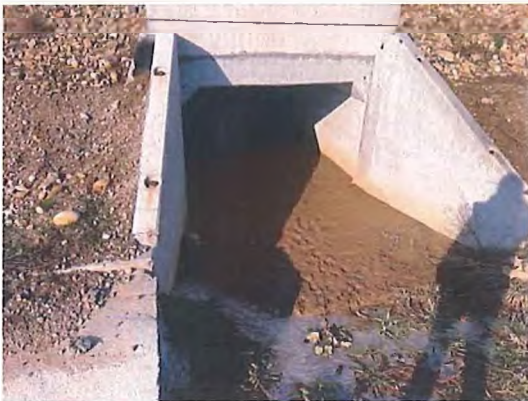
Fig. 6.5.20-2 - Capăt podeț aval

Podețul este executat parțial.

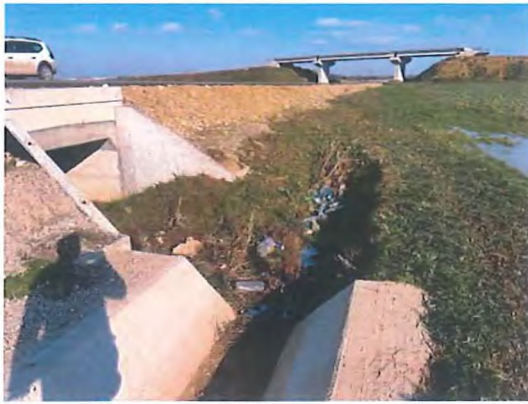
Fig. 6.5.22-2 - Capăt podeț aval

Podețul este executat parțial.

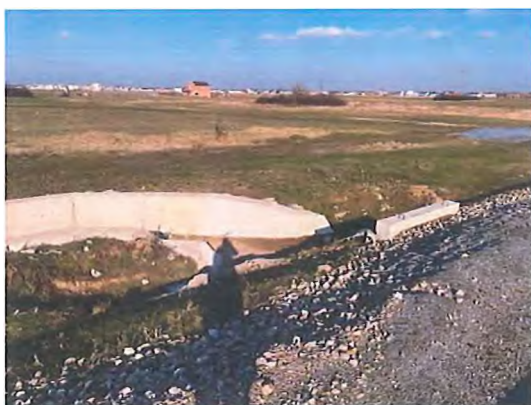
Fig. 6.5.23-2 - Capăt podeț aval

Podețul este executat parțial.

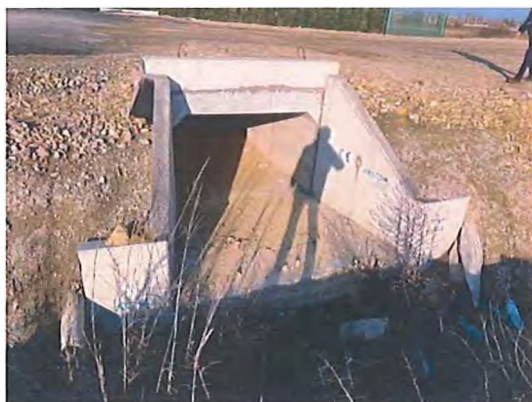
Fig. 6.5.24-4 - Capăt podeț aval

Podețul este executat parțial.

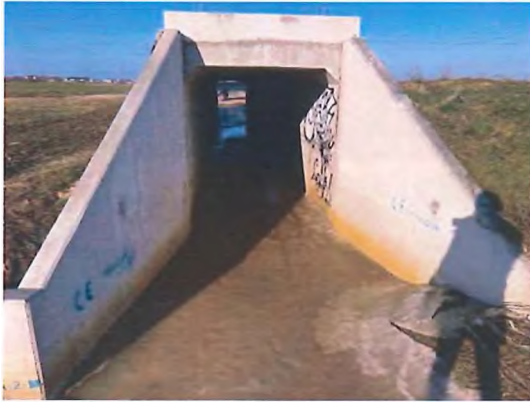
Fig. 6.5.25-2 - Capăt podeț aval

Podețul este executat parțial.

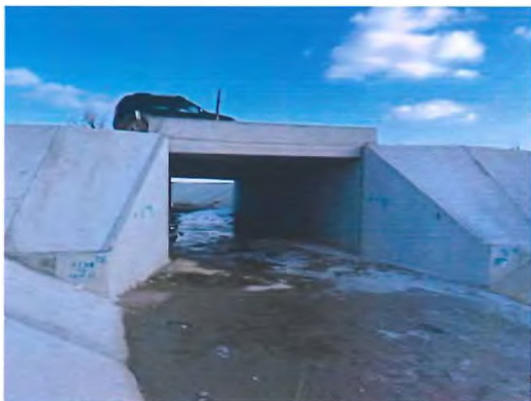
Fig. 6.5.25-6 - Capăt podeț aval

- podețul este realizat parțial;
- aripă amonte – mal drept prezintă degradări;
- anumite tronsoane din pereul canalului de irigații pe zona unde a fost deviat prezintă degradări.

- lucrări de reparații la aripa degradată și la tronsoanele degradate din pereul canalului de irigații pe zona unde a fost deviat;
- realizarea tuturor lucrărilor auxiliare podețului conform documentației de proiectare.

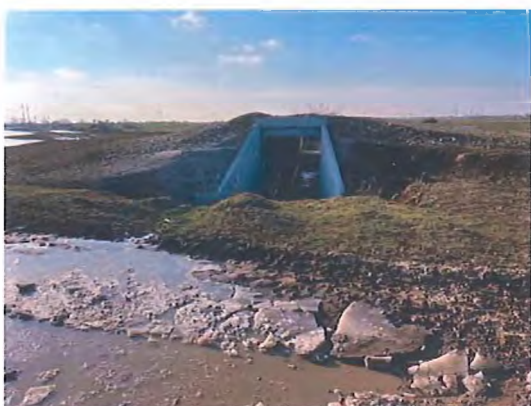
Fig. 6.5.25-10 - Capăt podeț aval

Podețul este executat parțial.

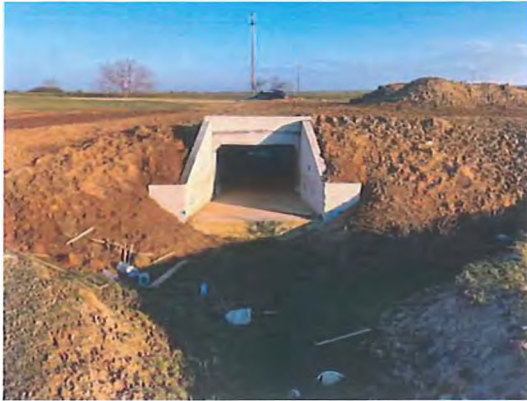
Fig. 6.5.26-2 - Capăt podeț aval

Podețul este executat parțial.

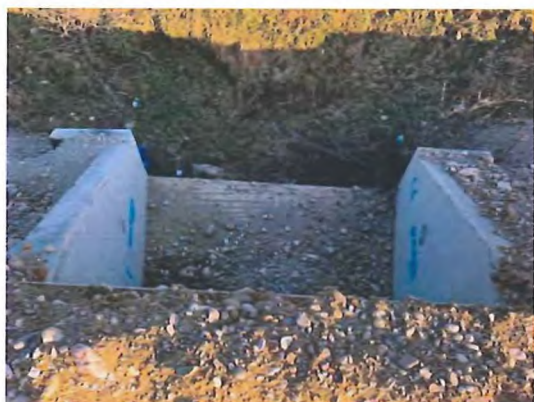
Fig. 6.5.27-3 - Capăt podeț aval

Podețul este executat parțial.

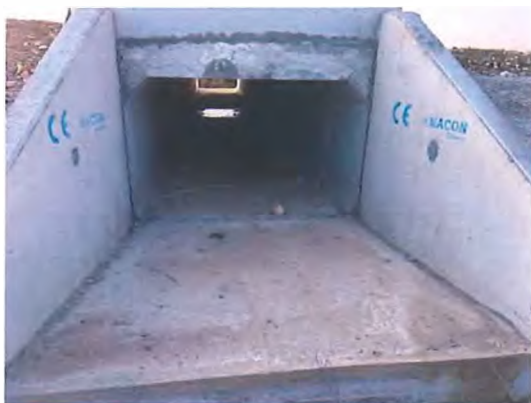
Fig. 6.5.27-6 - Capăt podeț aval

Podetul este executat parțial.

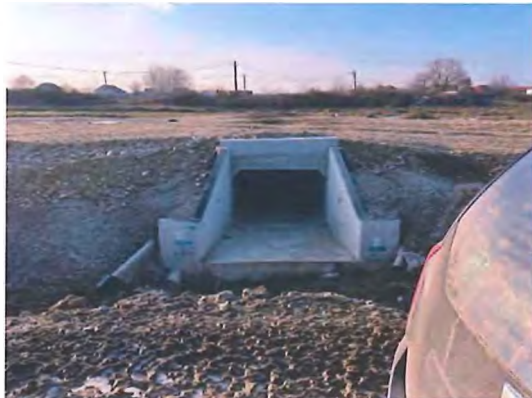
Fig. 6.5.27-8 - Capăt podeț aval

Podețul este executat parțial.

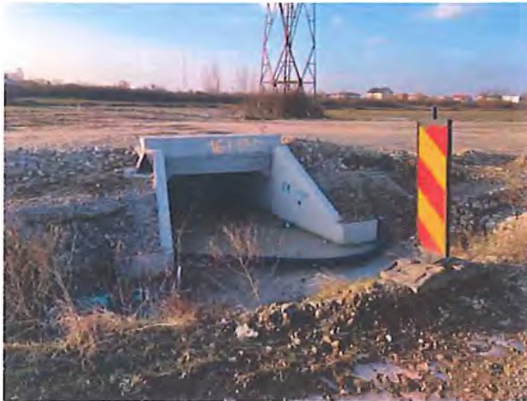
Fig. 6.5.27-10 - Capăt podeț aval

Podețul este executat parțial.

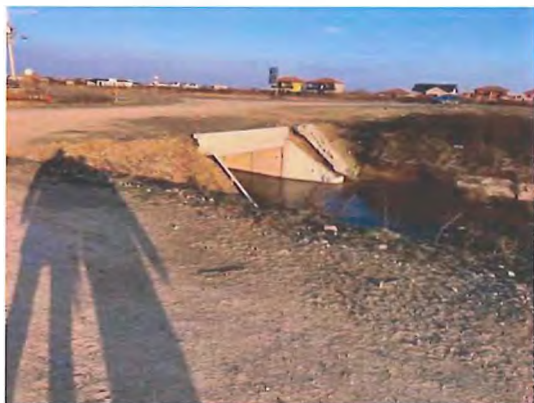
Fig. 6.5.27-12 - Capăt podeț aval

Podețul este executat parțial.
