### 6.5.29.km 18+200 – km 20+000

Având în vedere ritmul defectuos de realizare a lucrărilor și neîndeplinirea de către Antreprenor a prevederilor contractuale, Beneficiarul, prin adresa nr. 290/2670/20.12.2022, a transmis Înștiințarea de reziliere a Contractului nr. 92/87467 din 19.12.2018 „Proiectare și Execuție Varianta de Ocolire Timișoara Sud”.

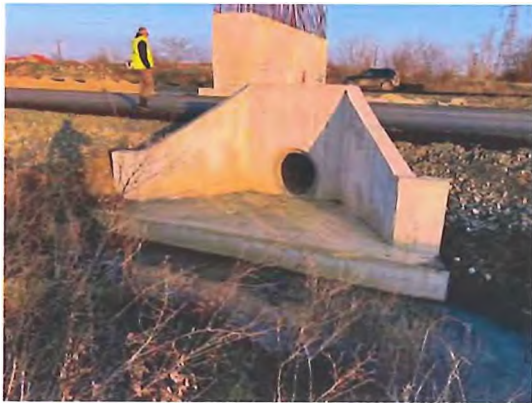
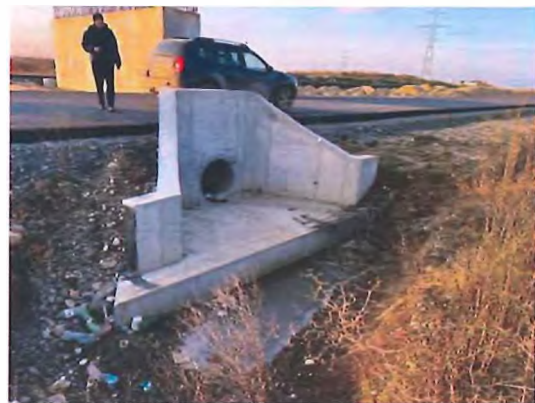
Podețul este executat parțial.

Există documente de calitate aprobate de către persoanele responsabile până la faza de lucru: verificarea calității betonului aripi + timpane.

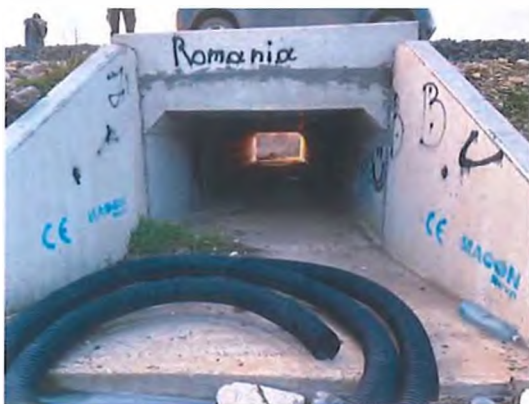
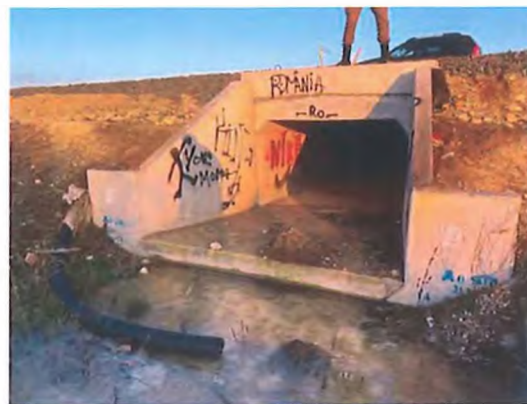
Podețul este executat parțial.

Există documente de calitate aprobate de către persoanele responsabile până la faza de lucru: verificarea calității betonului – protecție hidroizolație.

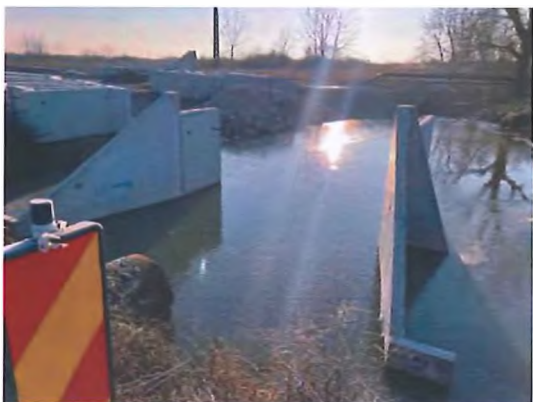
Lucrările la podeț sunt demarate parțial.

Fig. 6.5.31-2 - Situație demarare lucrări

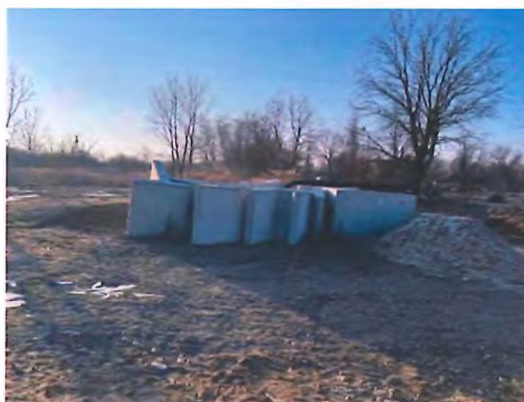
Fig. 6.5.31-3 - Depozitare elemente prefabricate tip  
L3

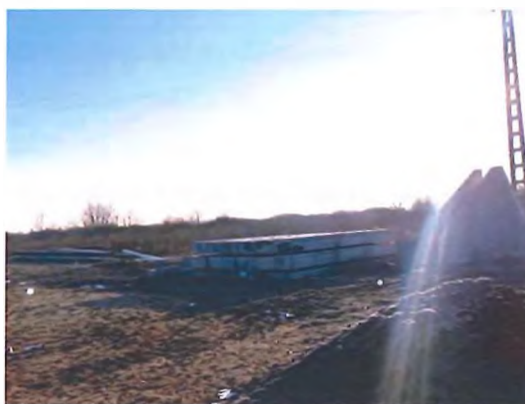
Fig. 6.5.31-4 - Depozitare dale prefabricate prefabricate tip D5

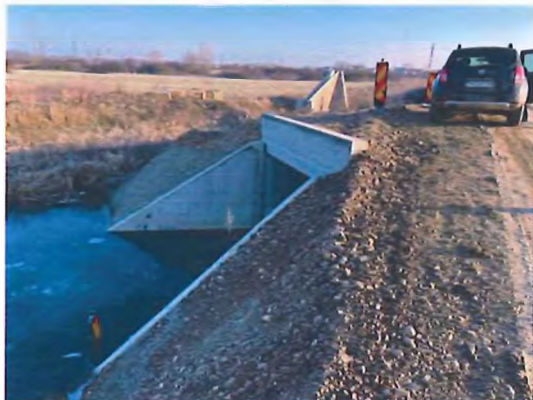
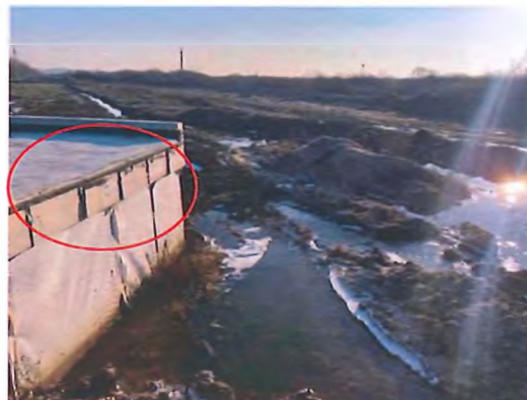
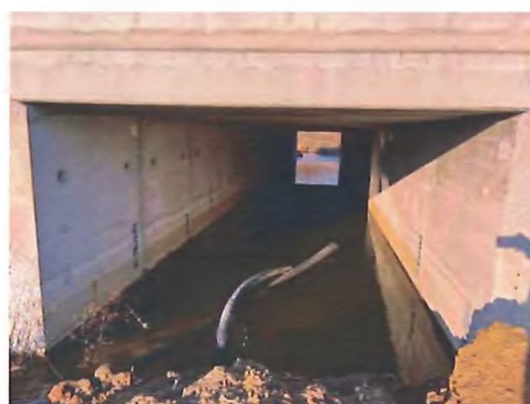
Podețul este executat parțial.

Există documente de calitate aprobate de către persoanele responsabile până la faza de lucru: verificarea calității betonului – protecție hidroizolație.

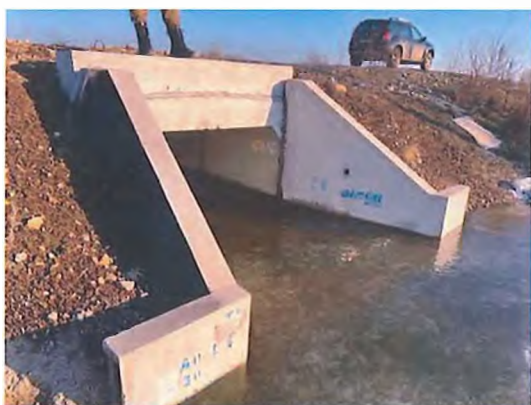
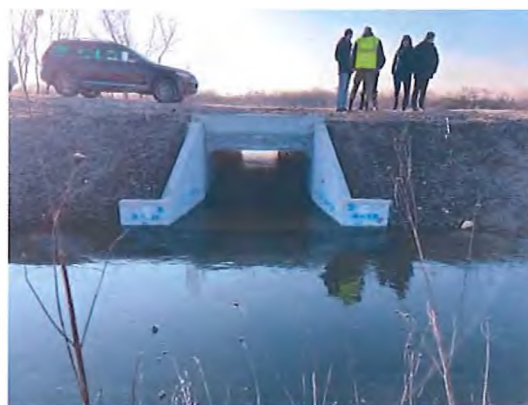
Podețul este executat parțial.

Există documente de calitate aprobate de către persoanele responsabile până la faza de lucru: verificarea calității betonului – protecție hidroizolație.

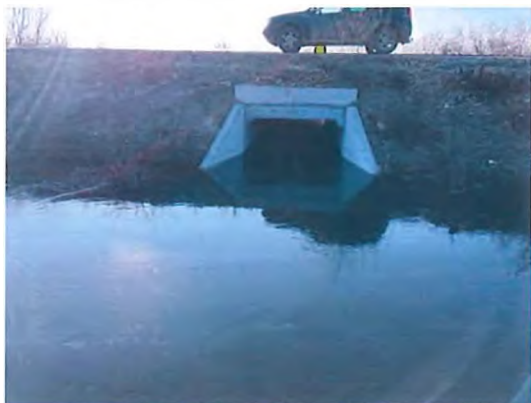
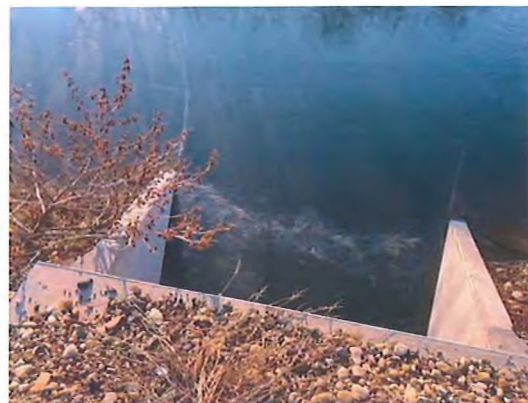
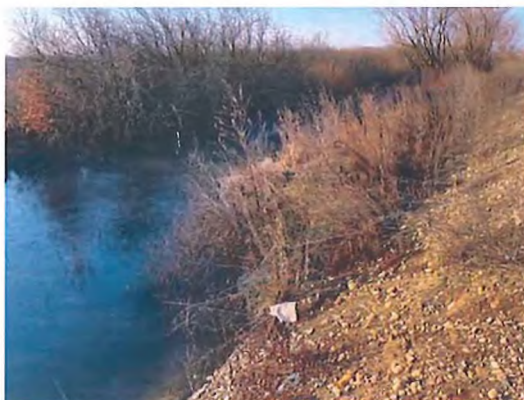
Podețul este executat parțial.

Există documente de calitate aprobate de către persoanele responsabile până la faza de lucru: verificarea calității betonului – protecție hidroizolație.

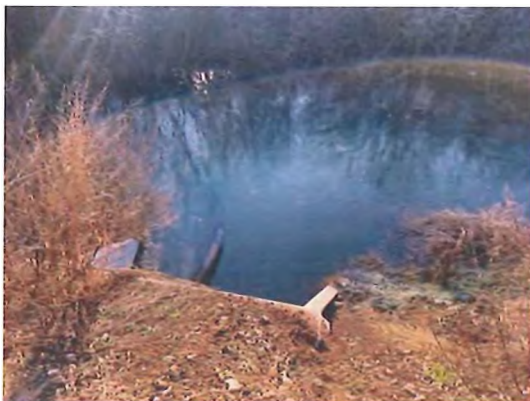
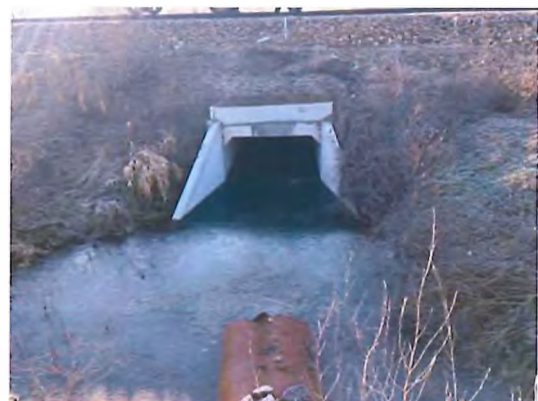
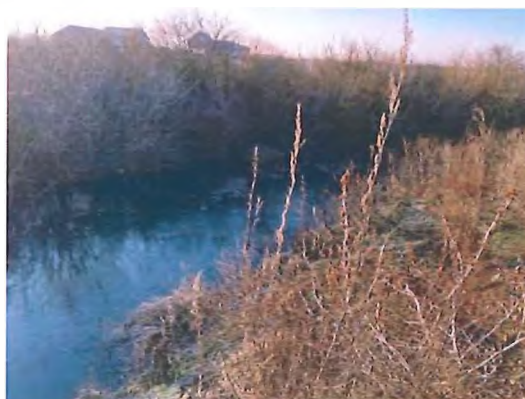
Podețul este executat parțial.

Există documente de calitate aprobate de către persoanele responsabile până la faza de lucru: verificarea calității betonului – protecție hidroizolație.

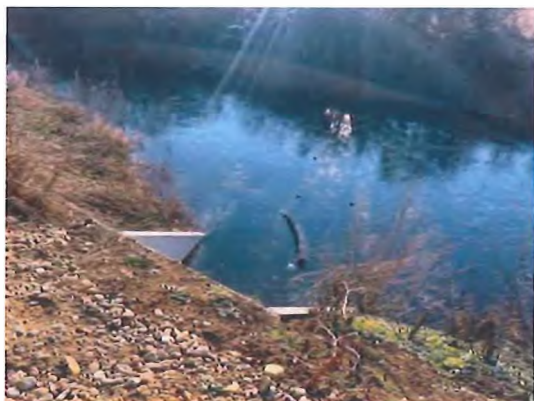
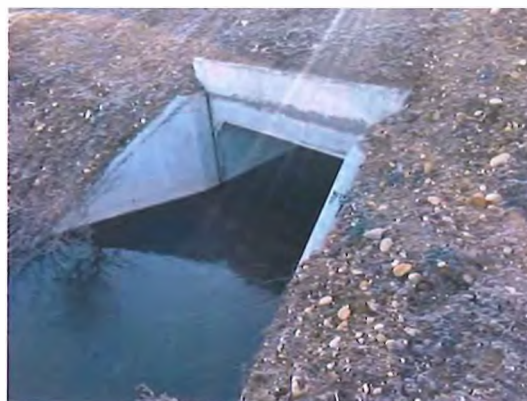
Podețul este executat parțial.

Există documente de calitate aprobate de către persoanele responsabile până la faza de lucru: verificarea calității betonului – protecție hidroizolație.

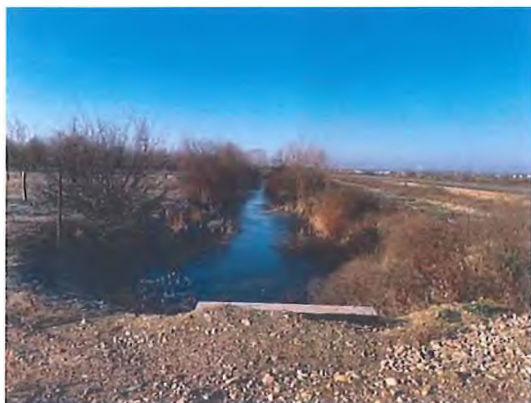
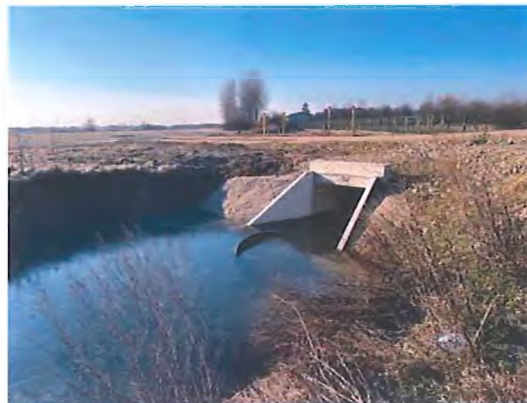
Podețul este executat parțial.

Există documente de calitate aprobate de către persoanele responsabile până la faza de lucru: verificarea calității betonului – protecție hidroizolație.

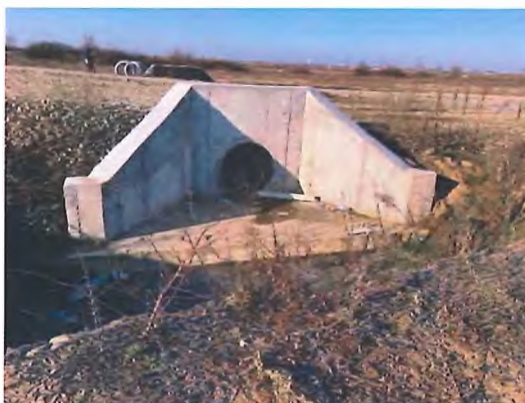
Podețul este executat parțial.

Există documente de calitate aprobate de către persoanele responsabile până la faza de lucru: verificarea calității betonului aripi + timpane.

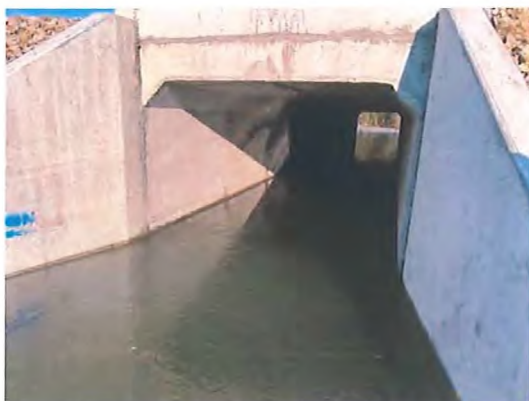
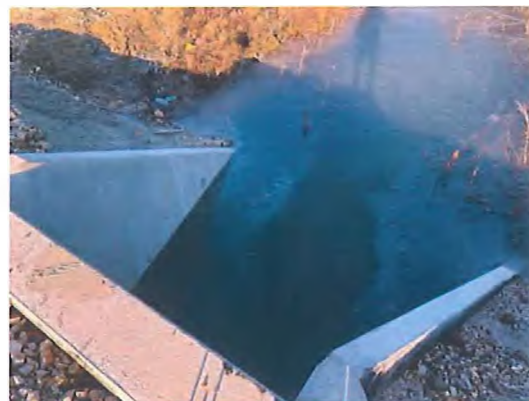
Podețul este executat parțial.

Există documente de calitate aprobate de către persoanele responsabile până la faza de lucru: verificarea calității betonului – protecție hidroizolație.

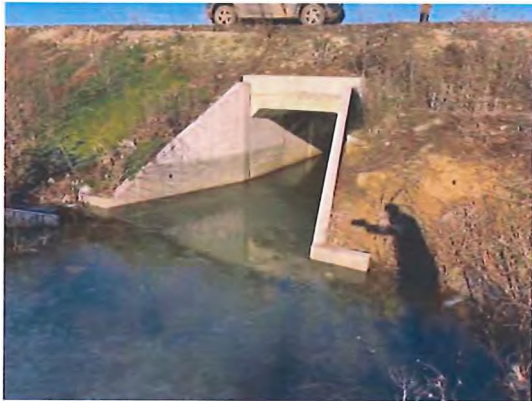
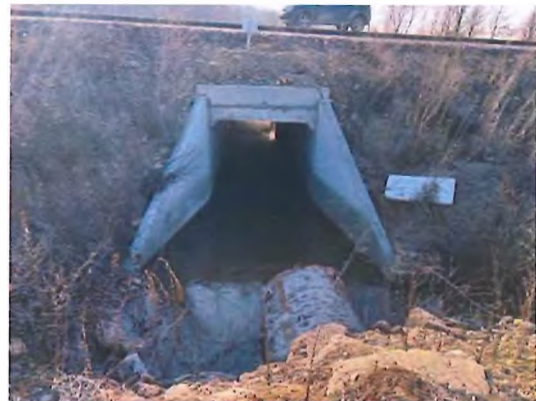
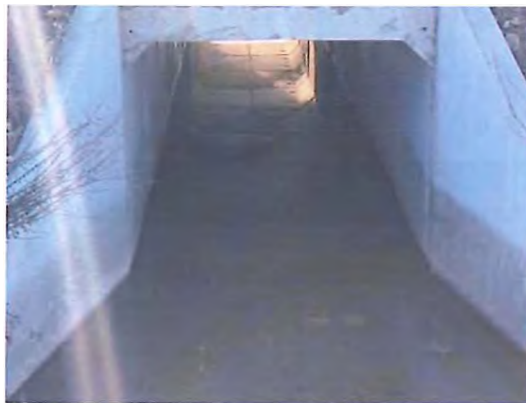
Podețul este executat parțial.

Există documente de calitate aprobate de către persoanele responsabile până la faza de lucru: verificarea calității betonului – protecție hidroizolație.

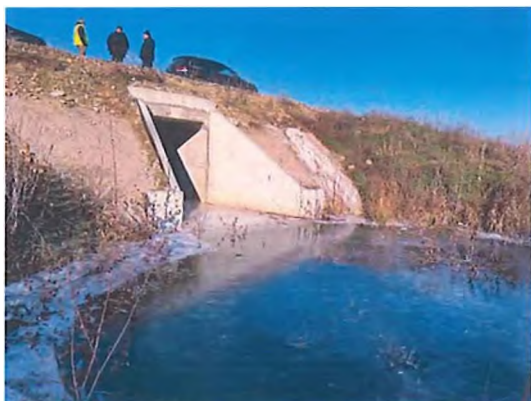
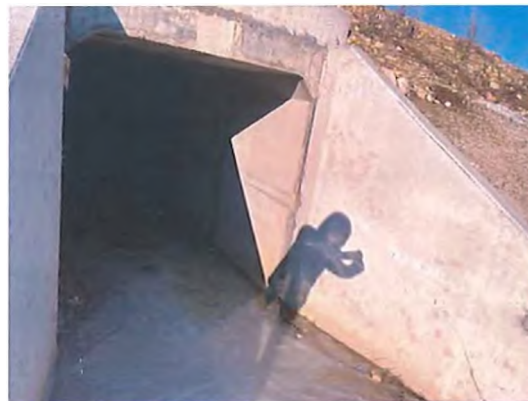
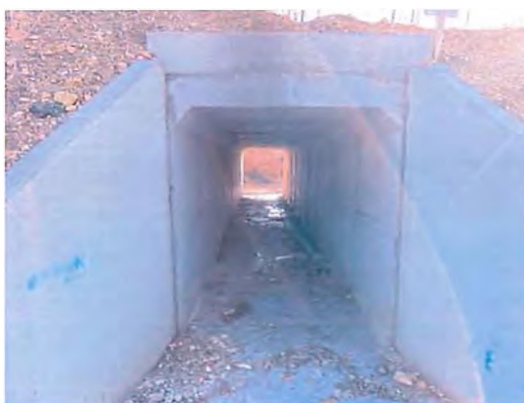
Podețul este executat parțial.

Există documente de calitate aprobate de către persoanele responsabile până la faza de lucru: verificarea calității betonului – protecție hidroizolație.

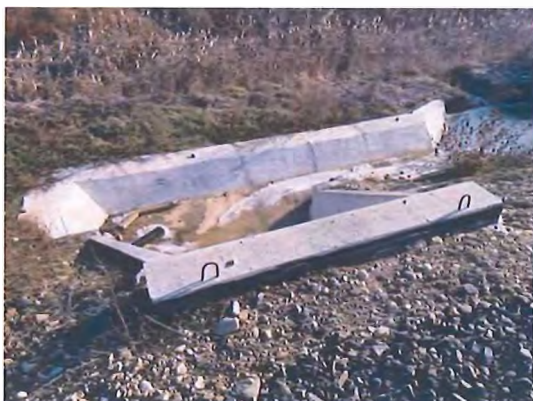
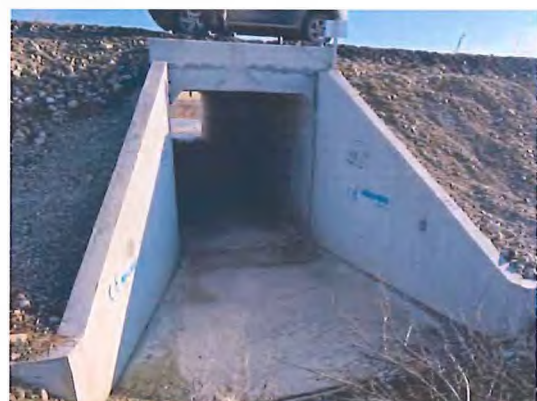
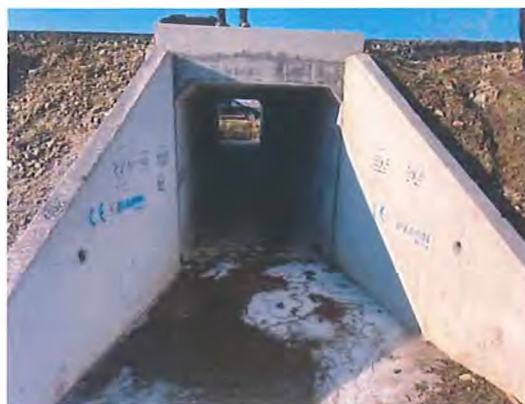
Podețul este executat parțial.

Există documente de calitate aprobate de către persoanele responsabile până la faza de lucru: verificarea calității betonului – protecție hidroizolație.

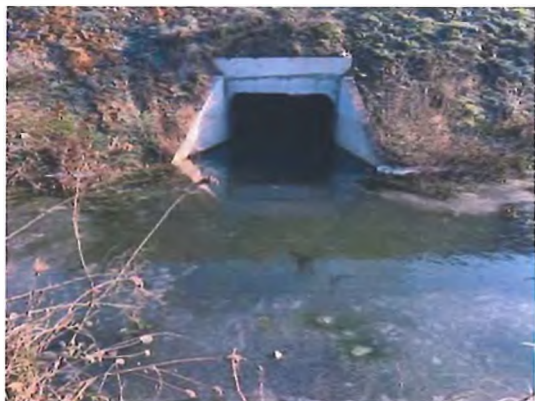
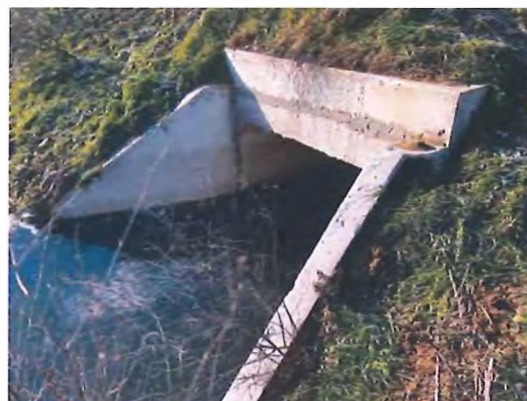
Podețul este executat parțial.

Există documente de calitate aprobate de către persoanele responsabile până la faza de lucru: verificarea calității betonului – protecție hidroizolație.

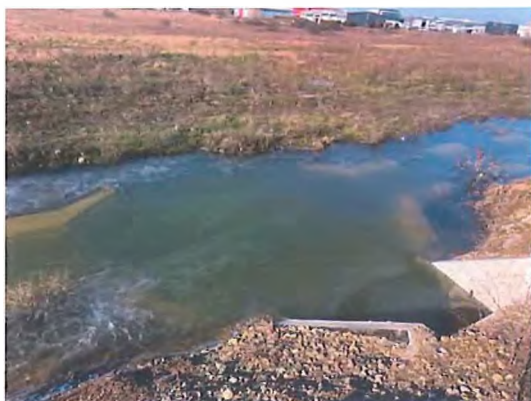
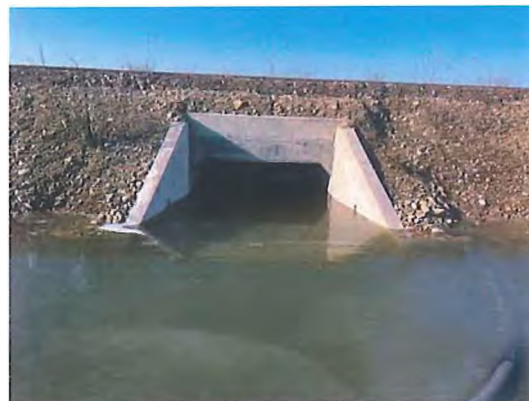
Podețul este executat parțial.

Există documente de calitate aprobate de către persoanele responsabile până la faza de lucru: verificarea calității betonului – protecție hidroizolație.

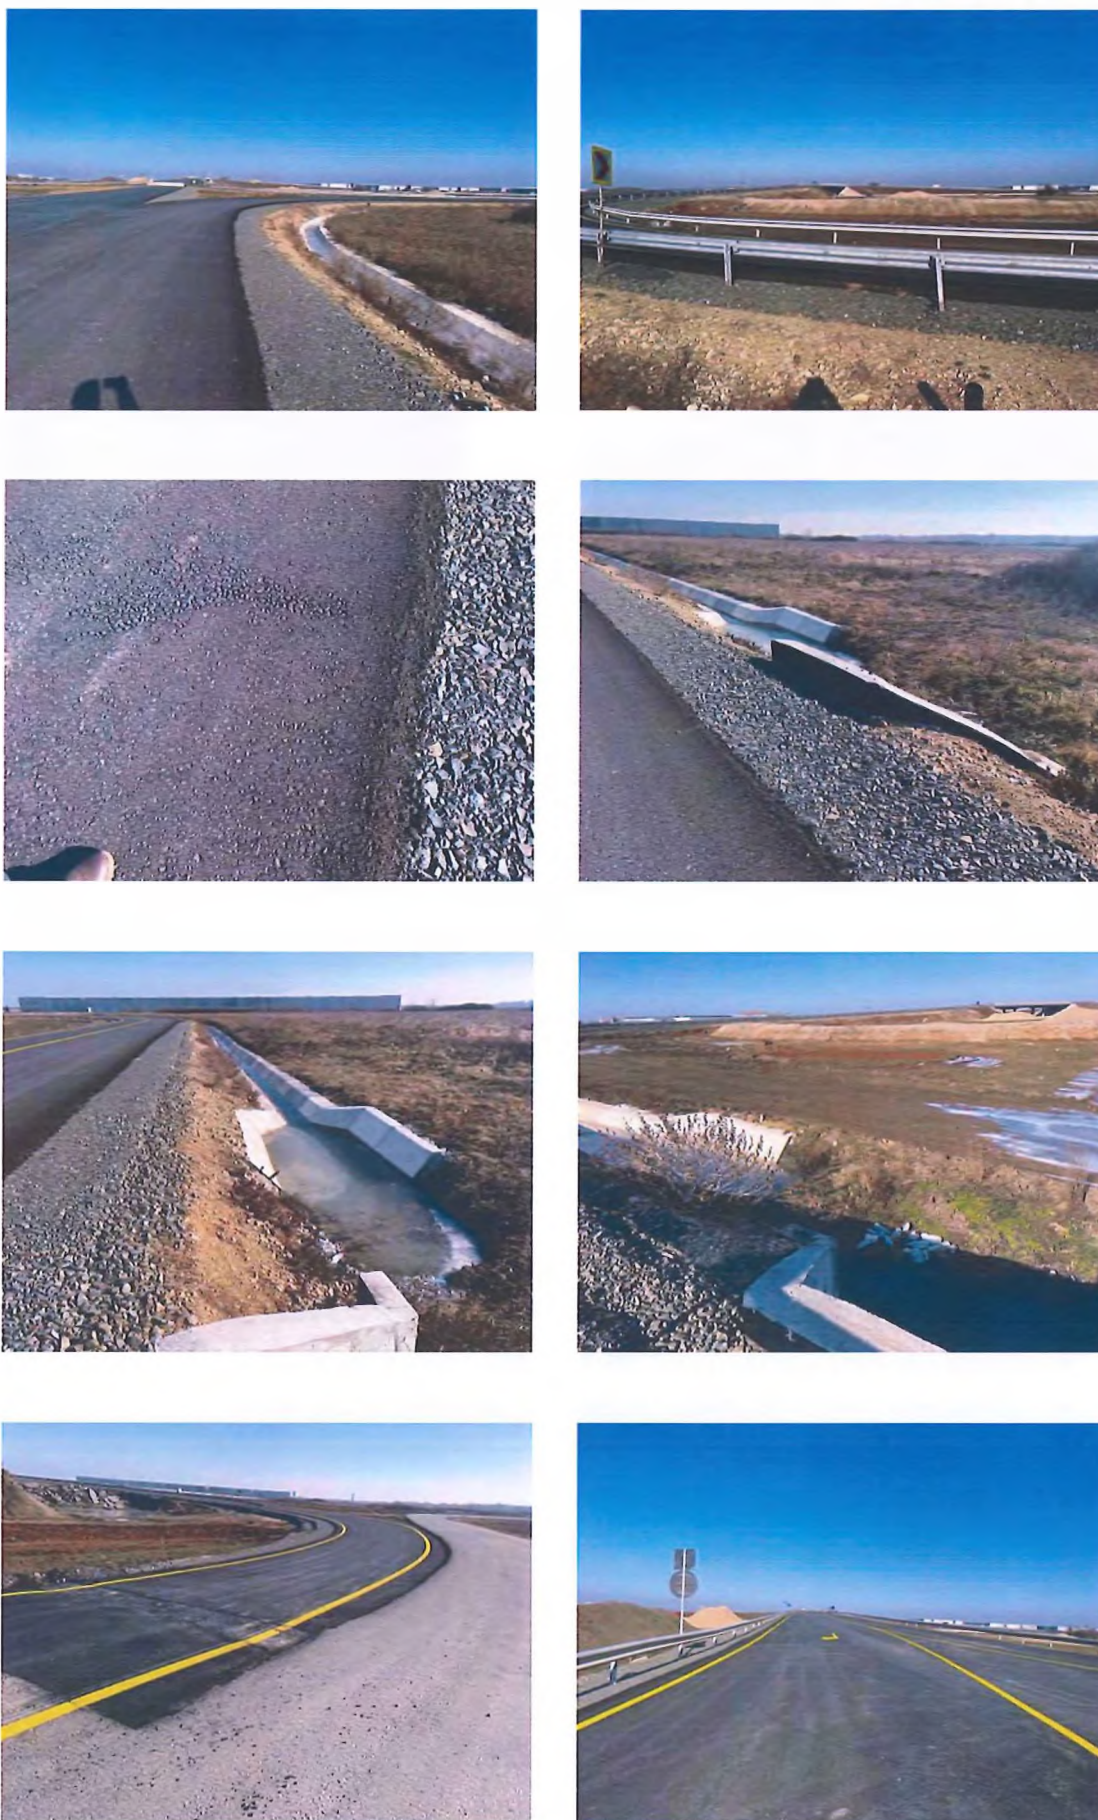
Fig. 6.5.34-1 nod rutier km 25+690

În cadrul nodului rutier proiectat la km 25+690 (Fig. 6.5.34-1), au fost identificate următoarele lucrări:

- structura rutieră pe bretele executată la nivel de anrobat bituminos;
- șanțuri pereate cu beton de ciment, realizate în proporție de cca. 75 %;
- bazine pentru epurarea apelor, realizate în proporție de cca. 60 %;
- podețe tubulare  $\Phi 1000$ ;
- parapete de siguranță;
- semnalizare rutieră provizorie.

În urma constatărilor recente, au fost puse în evidență apariția/agravarea unor fisuri/crăpături apărute la marginea taluzurilor de rambleu, pe zona destinată montării parapetului de siguranță de pe rampa de acces către pasajul peste DN 6.

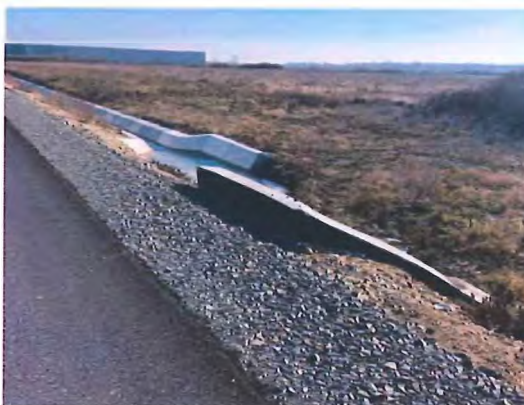
Podețul este executat parțial.

Există documente de calitate aprobate de către persoanele responsabile până la faza de lucru: verificarea calității betonului aripi + timpane.

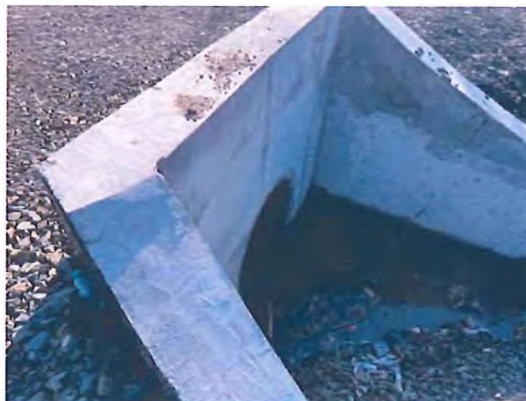
Fig. 6.5.34-4 - Capăt podeț

Podețul este executat parțial.

Există documente de calitate aprobate de către persoanele responsabile până la faza de lucru: verificarea calității betonului aripi + timpane.

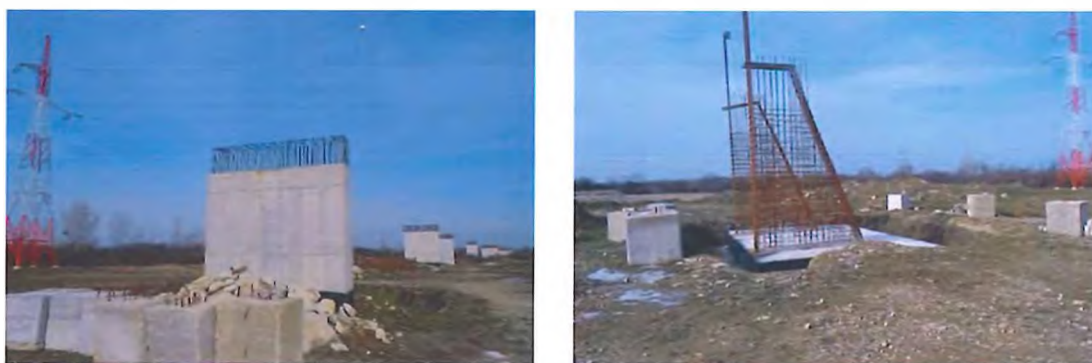
Fig. 6.7.2-1 Aspecte elevații culee

La data vizitei pe teren s-au găsit executate fundațiile infrastructurilor (piloți, radiere) și parțial elevațiile, mai precis stâlpii culeei C1, elevațiile pilelor P1, P2, P3, P4, P5 și P7 fără rigle, iar la pila P6 sunt executați doar piloți și radierele prezentând doar armăturile în așteptare de la rost elevație – fundație.

Culeea C2 este executată parțial, având executați piloții și radierul iar armătura din stâlpi este montată parțial.

La vizualizarea amănunțită a elementelor construite s-au identificat o serie de defecte ale betoanelor de tipul segregărilor.

- continuarea lucrărilor conform proiectului tehnic existent și revizuit. (observație: la următoarea fază se va verifica în detaliu confecția metalică propusă prin proiect, iar dacă va fi cazul proiectul se va suplimenta/corela cu elementele executate în teren);
- curățarea armăturilor cu peria de sârmă mecanică, suplimentarea acesteia dacă aceasta este corodată peste 5%;
- tratarea corespunzătoare a rosturilor de lucru;
- curățarea cu peria de sârmă mecanică și îndepărtarea particulelor fine rezultate cu jet de aer sub presiune sau apă;
- injectarea eventualelor fisuri descoperite la curățare conform instrucțiunilor din C149/87;
- repararea cu mortare speciale de înaltă aderență și rezistență a zonelor segregate;
- prevederea și aplicarea unei protecții anticorozive a tuturor elementelor construite și aparente (elevații culee, pile, intradosul grinzilor din beton).

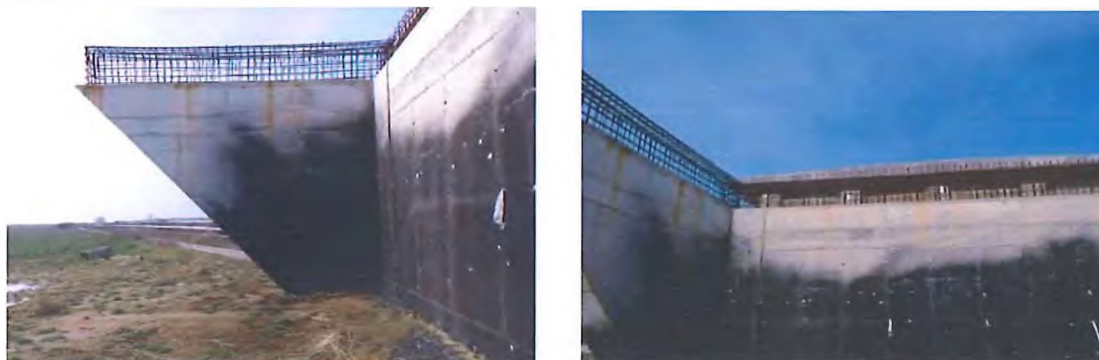
Fig. 6.7.3-2 Aspecte generale spate culee

La data vizitei pe teren s-au găsit executate fundațiile infrastructurilor (piloți, radiere) elevațiile culeelor executate parțial, respectiv au rămas de cofrat și turnat zidurile de gardă și partea superioară a zidurilor întoarse.

Rezultatele încercărilor nedistructive asupra betonului din elevație au confirmat realizarea clasei de beton prevăzut în proiect.

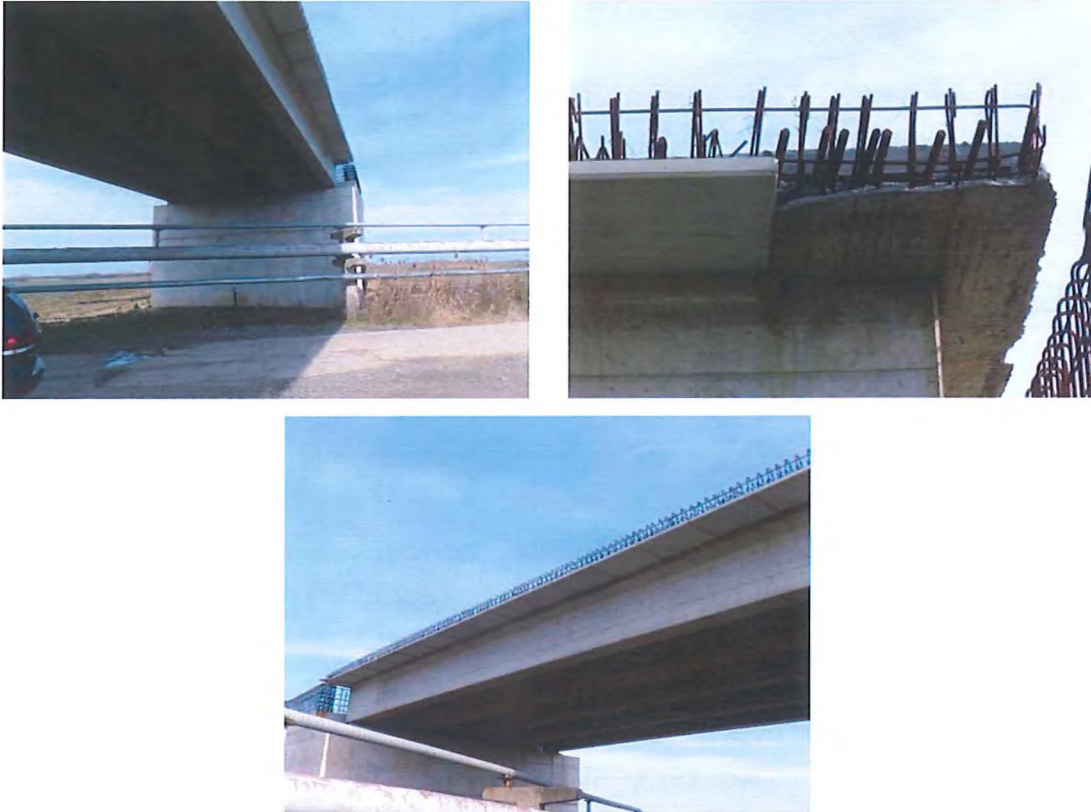
Fig. 6.7.3-3 Aspecte generale suprastructura pasaj

La suprastructură, s-au regăsit în teren montate grinzile pe aparatele de reazem, predalele, iar suprabetonarea a fost turnată parțial, respectiv au rămas de montat lisele de parapet prefabricate de turnat și zonele marginale/grinda parapet.

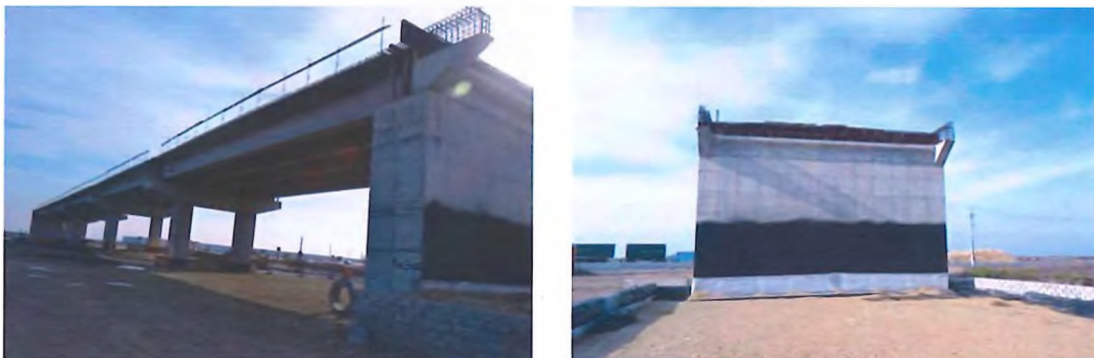
Fig. 6.7.4-2 Aspecte generale pasaj km 5+366

Din punct de vedere a racordării cu terasamentele, proiectul pasajului prevede realizarea unor ziduri de sprijin din pământ armat - cu fața văzută din blocheți de beton vibropresat. La data prezentei zidurile erau executate pe o înălțime de cca 1,00m (local 2,00m) pe rampa din spatele culeei C1 respectiv 50-60 cm pe rampa din spatele culeei C2.

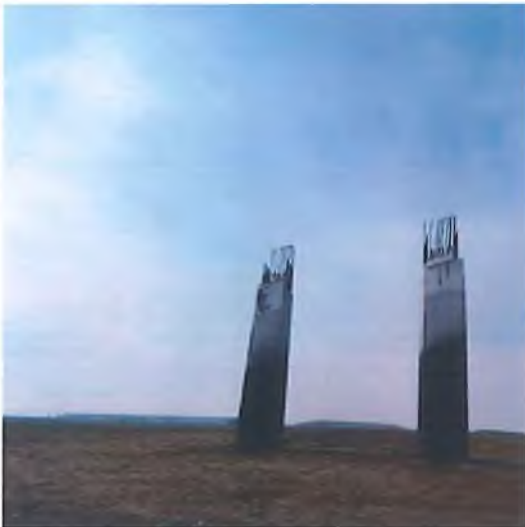
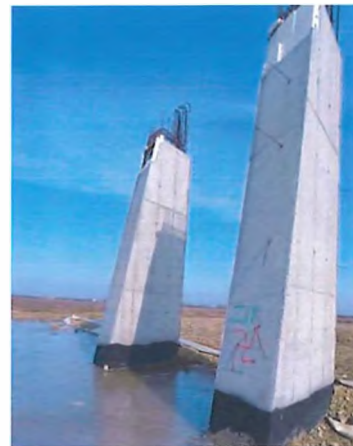
Fig. 6.7.5-1 Vedere culeea C1(stg.) și culeea C2 (dr.)

La data vizitei pe teren s-au găsit executate fundațiile infrastructurilor (piloți, radiere) elevațiile culeelor executate parțial, respectiv au rămas de cofrat armat și turnat riglele culeelor înecate, „fusta” din fața stâlpilor, zidurile de gardă și zidurile întoarse.

- continuarea lucrărilor conform proiectului tehnic existent și revizuit;
- curățarea armăturilor încastrate în elementele din beton nefinalizate cu peria de sârmă mecanică, suplimentarea acesteia dacă aceasta este corodată peste 5%;
- tratarea corespunzătoare a rosturilor de lucru;
- curățarea cu peria de sârmă mecanică și îndepărtarea particulelor fine rezultate cu jet de aer sub presiune sau apă;
- injectarea fisurilor existente și a celor descoperite la curățare conform instrucțiunilor din C149/87;
- repararea muchiilor lovite ale stâlpilor pilelor conform prevederilor din NP103/2004;
- repararea cu mortare speciale de înaltă aderență și rezistență a zonelor care prezintă betoane segregate;
- prevederea și aplicarea unei protecții anticorozive a tuturor elementelor construite aparente (pile) și realizarea hidroizolației în cazul elementelor înglobate în pământ (culee).

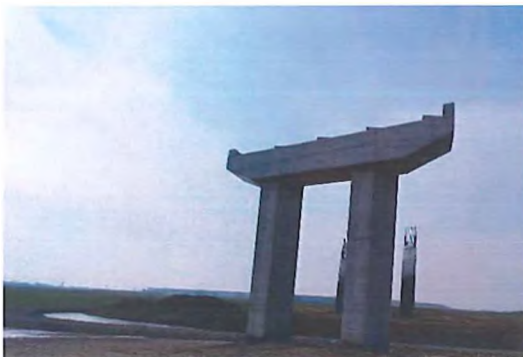
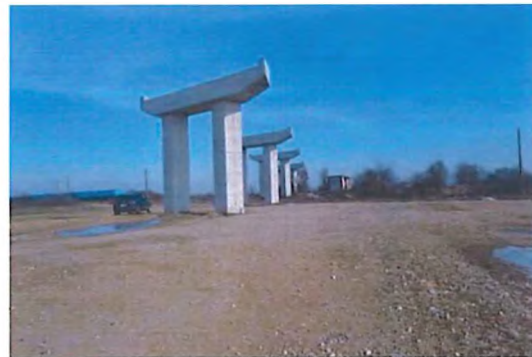
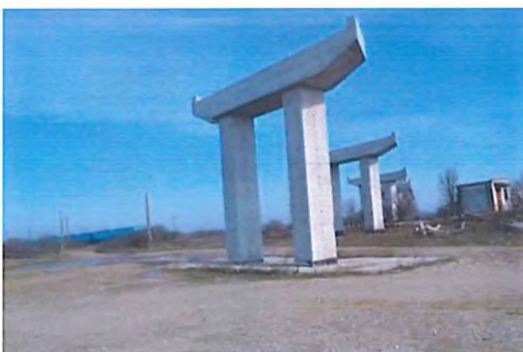
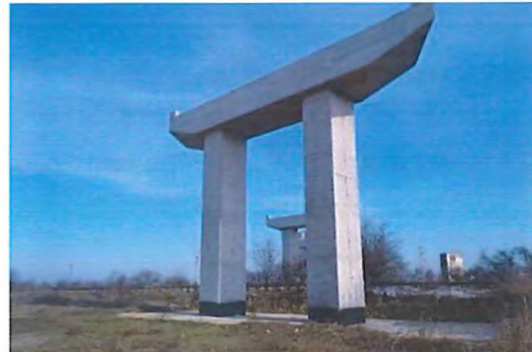
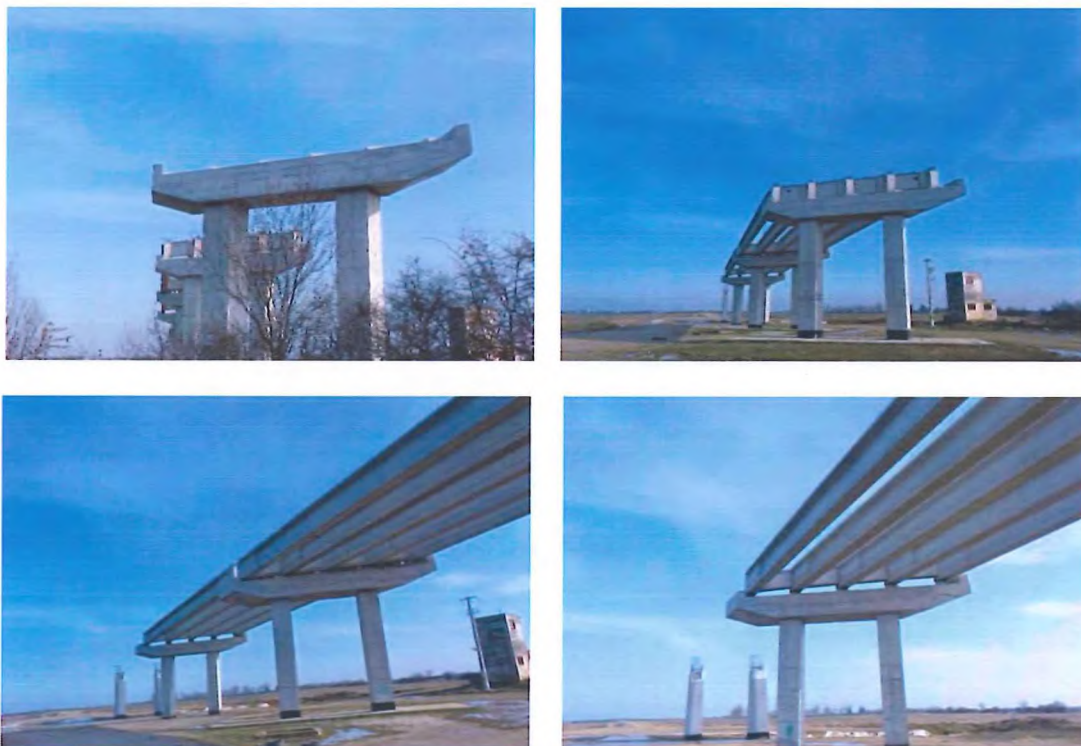
Fig. 6.7.5-2 Situație existentă pile – Grinzi montate pe deschiderile 7-8

Pilele au fost executate în întregime, după cum se poate observa în imaginile de mai jos.

La suprastructură s-au regăsit în teren montate grinzi prefabricate și antretoazele dintre acestea - pe deschiderile 7 și 8, foto 6.7.5-2.

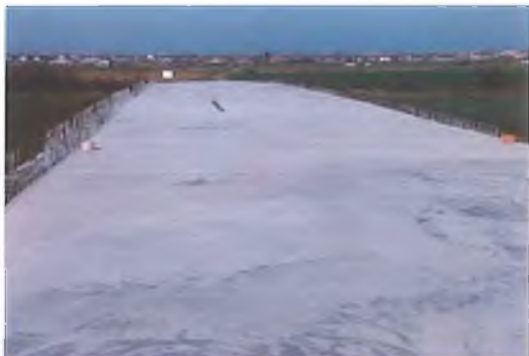
Fig. 6.7.6-4 Vedere ansamblu placă

De asemenea erau montate grinzile iar suprabetonarea era turnată parțial, respectiv au mai rămas de turnat zonele marginale și de montat lisele marginale, după cum se poate observa în imagini Foto 6.7.6.-4-7;

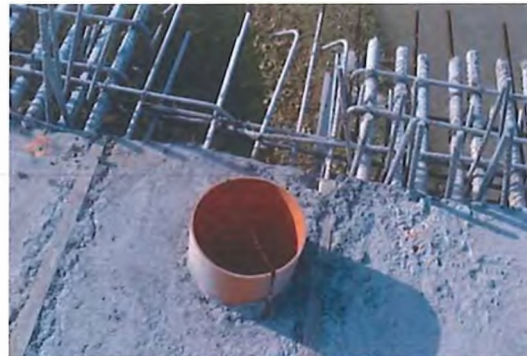
Din constatările făcute în teren prin comparație cu prevederile proiectului se constată faptul că nu s-au lăsat golurile necesare amplasării gurilor de scurgere în concordanță cu prevederile proiectului (golul fiind amenajat în zona articulației dintre grinzi).

Fig. 6.7.6-5 Poziționare gura scurgere pe pilă, în zona articulației plăcii

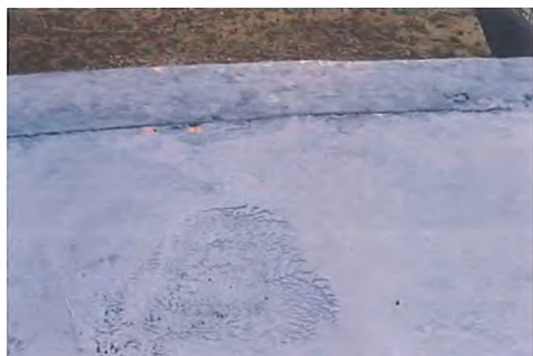
Fig. 6.7.6-6 Finisare necorespunzătoare a suprafeței plăcii de suprabetonare

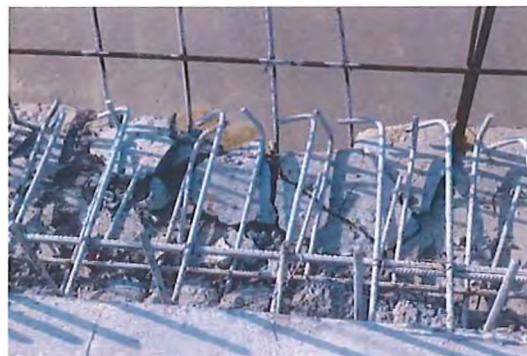
Fig. 6.7.6-7 Placa superioară a grinzii marginale, lovite

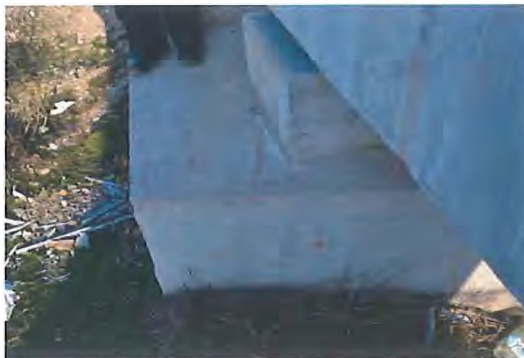
6.7.11-5 Fisuri în bancheta culeei C2

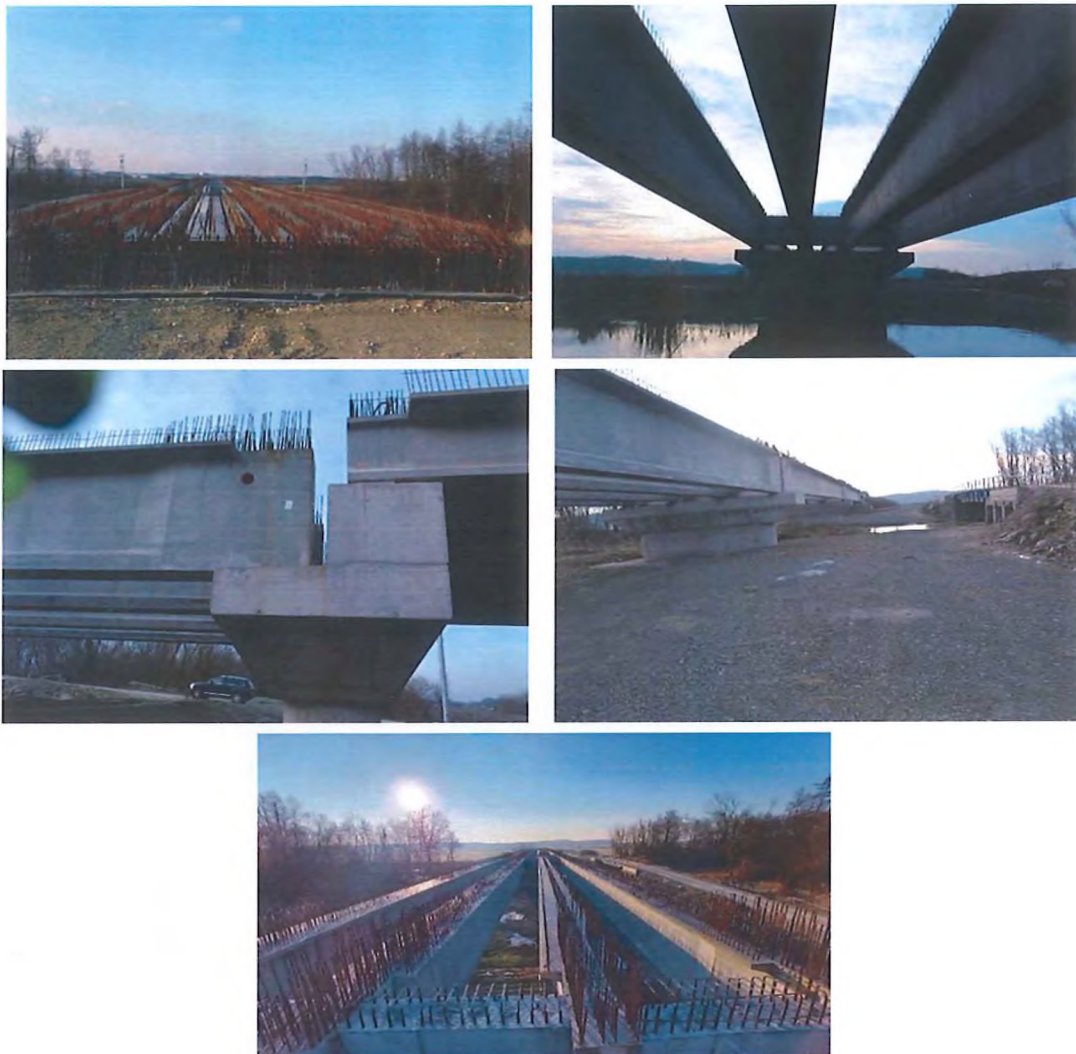
6.7.12-2 Aspecte generale pod - Montaj grinzi

La data vizitei pe șantier s-a constatat faptul că lucrarea nu era finalizată în totalitate, mai exact erau finalizate fundațiile și elevațiile culeelor mai puțin zidurile întoarse și zidurile de gardă care sunt turnate parțial, de asemenea erau finalizate elevațiile pilelor. La partea de suprastructură sunt montate grinzile principale și executate antretoazele de capăt, după cum se poate observa în fotografiile de mai jos;
