## “Expertiză tehnică pentru VO Caransebeș km 0+310 - 12+073”

**EXPERTIZĂ NR. 12422**

**Denumire obiectiv: ” Expertiză tehnică pentru  
VO Caransebeș km 0+310 - 12+073”**

**Beneficiar : DIRECȚIA REGIONALĂ DE DRUMURI  
ȘI PODURI TIMIȘOARA**

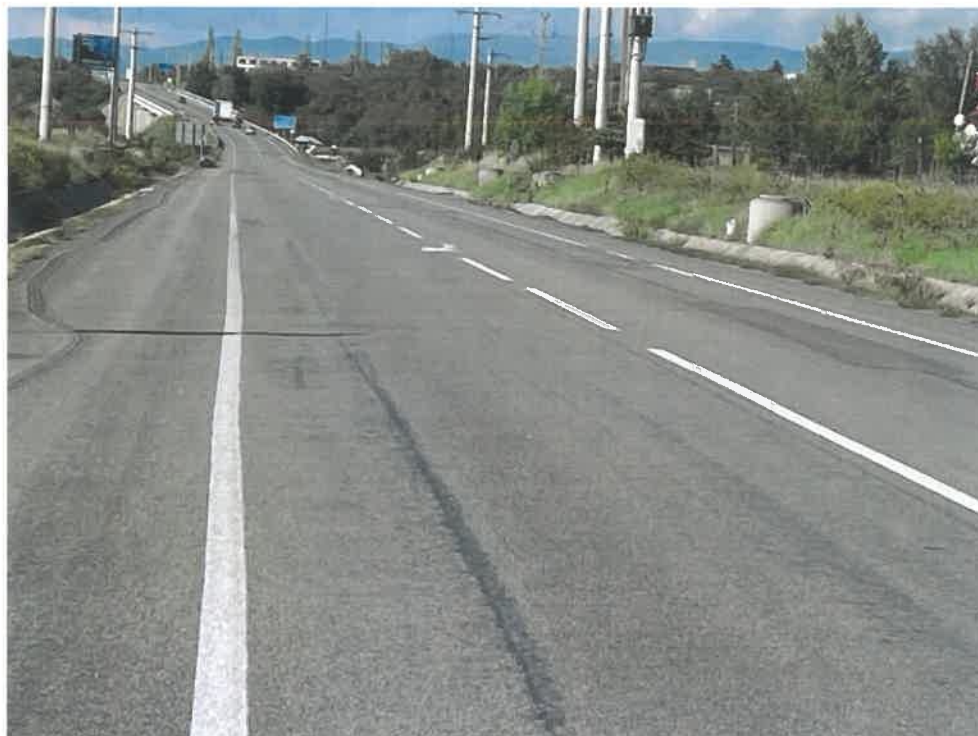
S-au observat și la rigolele prefabricate o serie de degradări prin ridicarea prefabricatelor pe anumite zone, fisuri și crăpături în acestea, creșterea vegetației în rosturi și crăpături ,cât și degradarea suprafeței betonului de ciment.

**Din punct de vedere al scurgeri apelor** se recomandă prevederea de lucrări pentru curățarea și desfundarea echipamentelor de scurgere a apelor. De asemenea se vor prevedea lucrări pentru repararea elementelor deteriorate .
