## Expertiză tehnică drum DN 7 km 408+130 dr.

**EXPERTIZĂ NR. 11421**

## FOAIE DE CAPĂT

## RAPORT DE EXPERTIZA TEHNICĂ privind “Expertiză tehnică drum DN7 km 408+130 dr.”

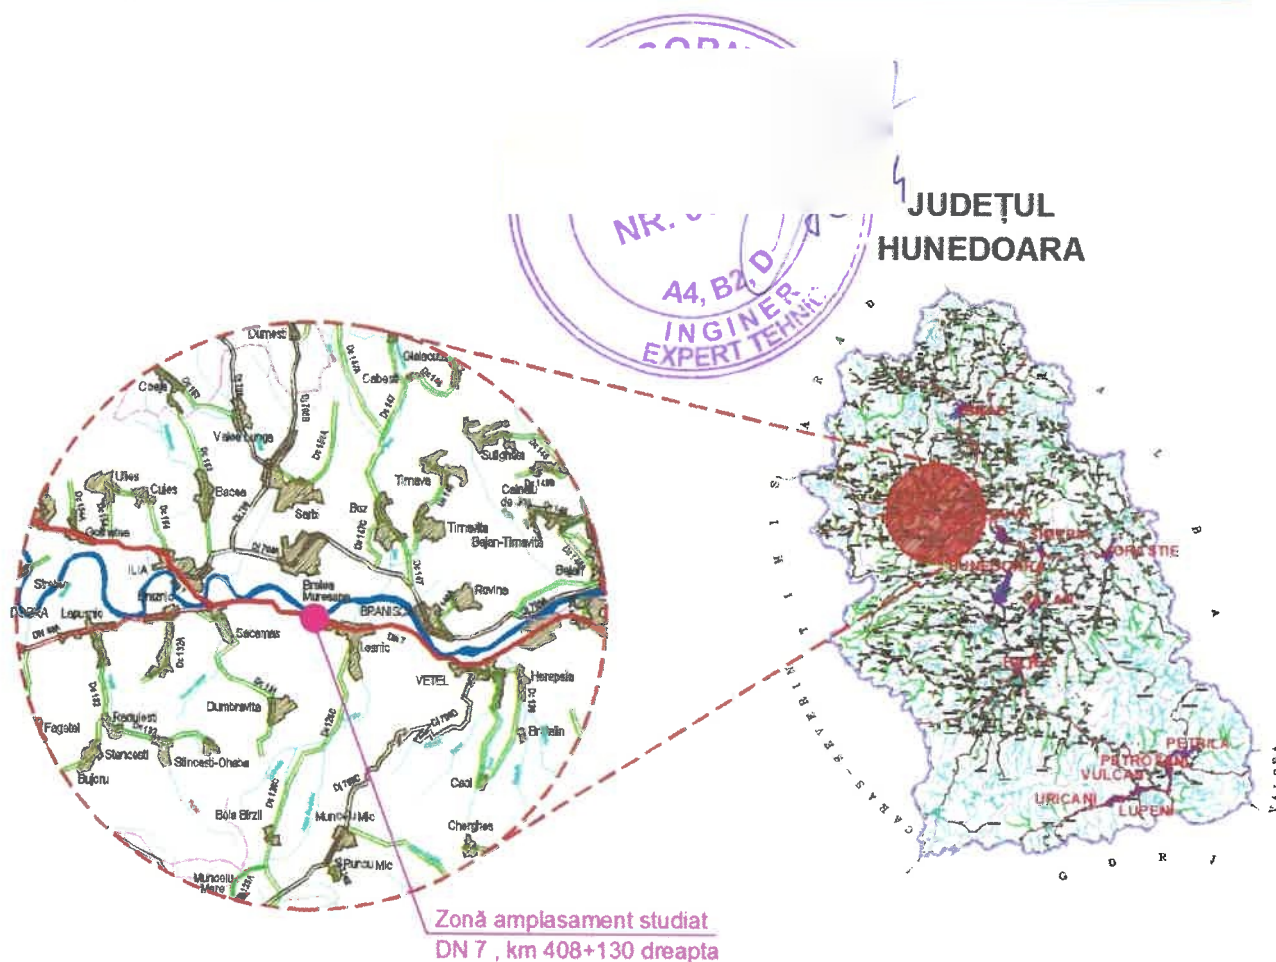
Obiectivul prezentei expertizei tehnice este de a determina soluțiile de refacere a zonei drumului național DN 7, București –Nădlac, ca urmare a efectului eroziuni de mal în zona respectivă în data de 07.05.2021.

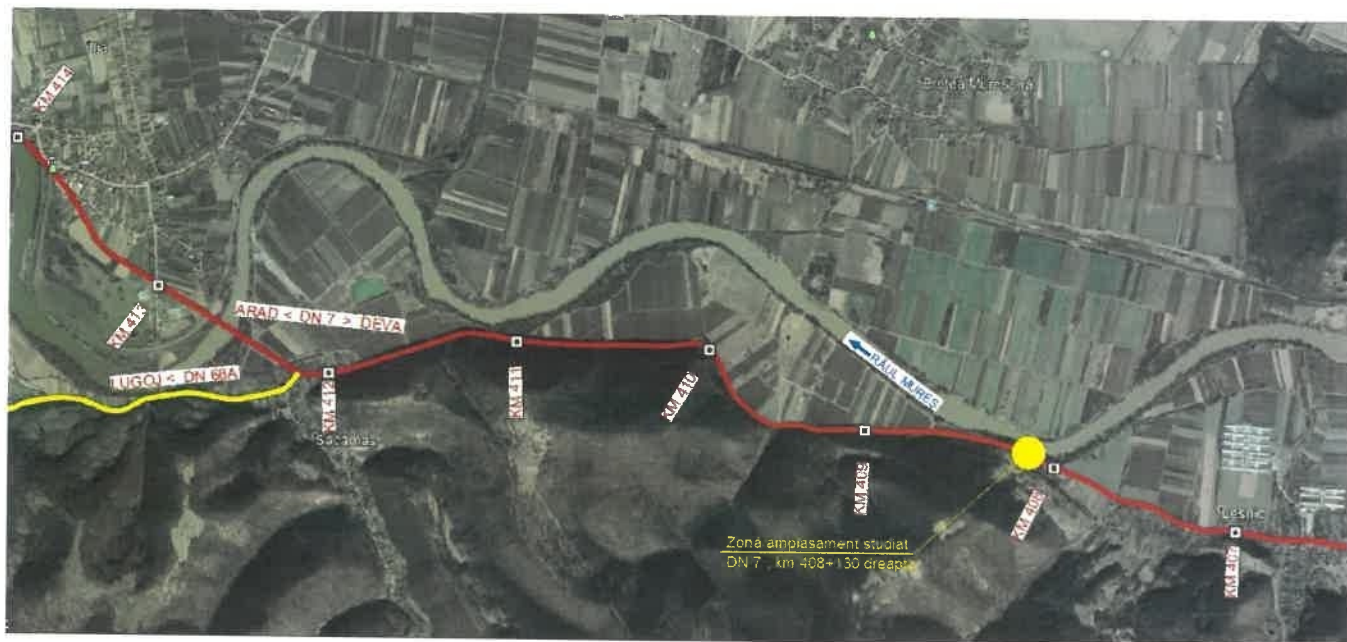
Propunerile privind soluțiile recomandate din expertize ( drumuri, lucrări de sprijiniri) au fost evaluate și sunt cuprinse în prezenta documentație. De asemenea s-au întocmit planuri de situație , cu soluțiile propuse.
