Expertiză tehnică și studiu geotehnic pentru DN 6 km 397+000.

Expertiză tehnică nr. 13423

Denumire obiectiv: "Expertiza tehnică și studiu geotehnic pentru
DN 6 km 397+000"

RAPORT DE EXPERTIZĂ TEHNICĂ privind “DN 6 km 397+000” Plugova, jud. Caraș-Severin

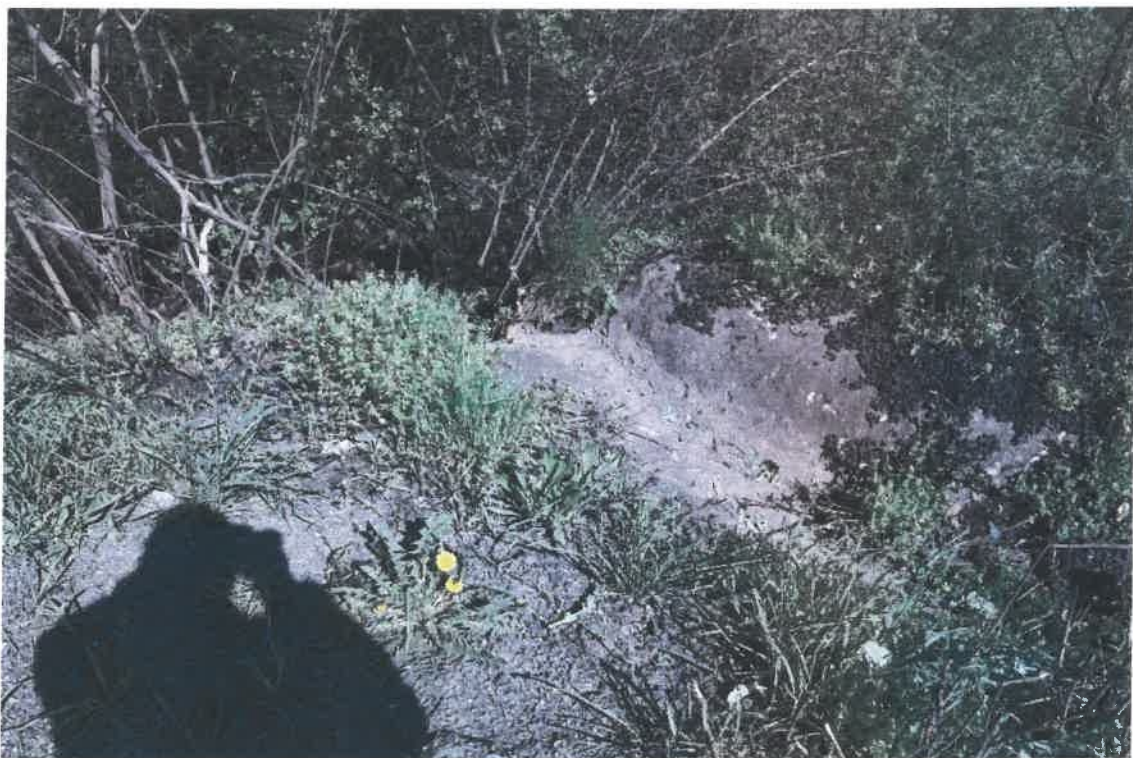
Se poate remarca că zona afectată se găsește într-o sa de relief fără ca în zonă să existe un podeț de descărcare către zona inferioară.

De asemenea s-a remarcat că rigola de la serpentina de deasupra zonei se descarcă pe versantul din stânga fotografiei.

Natura terenului de asemenea este predispus la retenție de apă datorita cantități mari de material prăfos ,care la îmbibație mare poate duce la pierderea stabilități acestuia.

S-a remarcat de asemenea că și pe sub rigola ce vine în zona drumului afectat se scurge o cantitate importantă de apă.

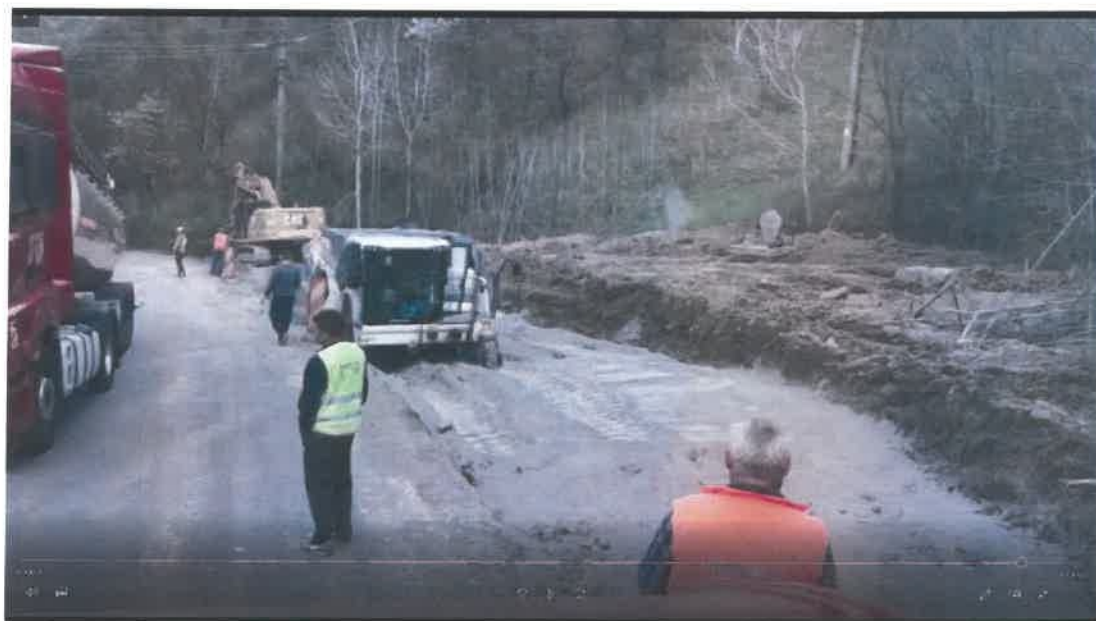
Deși structura rutieră este nouă se observă că tasarea continuă și este acum însoțită de o alunecare ușoară pe partea stângă a drumului.

În data de 21 aprilie 2023 la deplasarea făcută cu reprezentanți DRDP Timișoara s-a luat decizia de a se executa o bandă provizorie pe terenul din partea dreaptă a drumului național până la definitivarea soluțiilor și proiectului de refacere.

- Stabilizarea cu lianți hidraulici a terenului de fundare
- Fundație din agregate naturale în straturi alternative de cca. 20 cm balast și piatră spartă grosieră
- Strat de piatră spată de cca. 20-25 cm împănată cu anrobat bituminos
- Îmbrăcăminte în două straturi din mixturi asfaltice

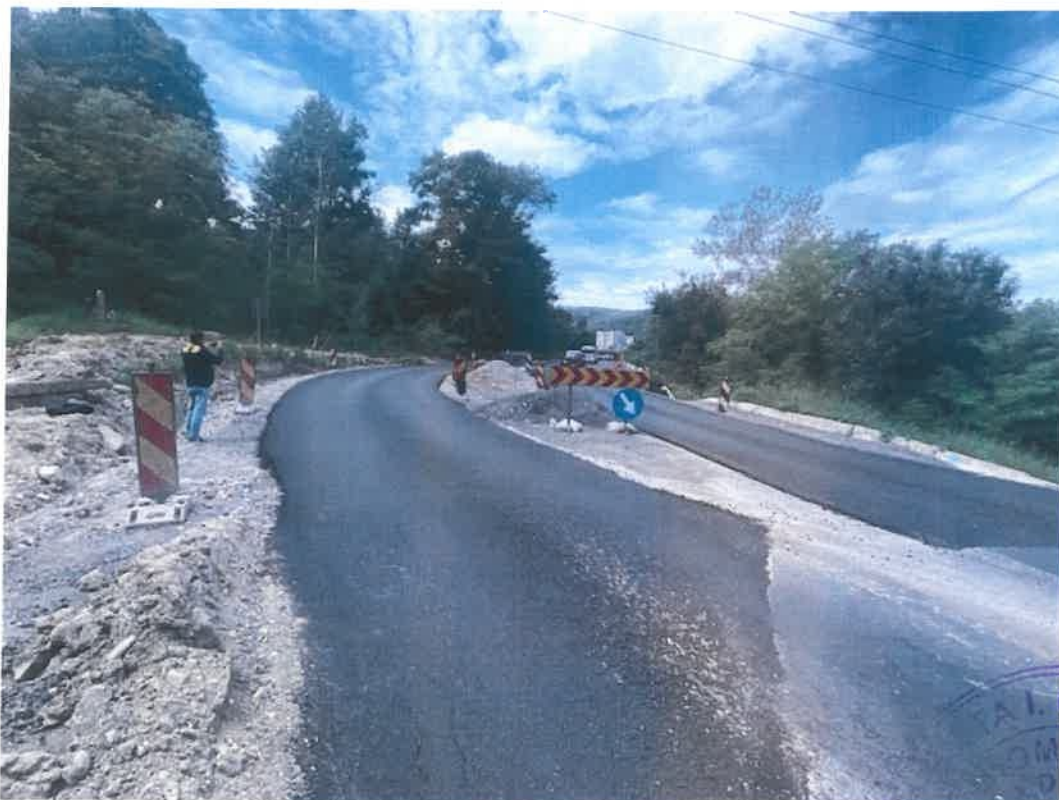
S-a executat și un podeț provizoriu pentru evacuarea apelor din rigolă și a celor de pe versantul aferent.

De asemenea s-a executat din pământ un șanț de gardă la baza taluzului mare, provizoriu pentru a se evita acumularea de apă în straturile structuri rutiere.

Zona s-a stabilizat provizoriu, circulația desfășurându-se fluent cu restricții de circulație.

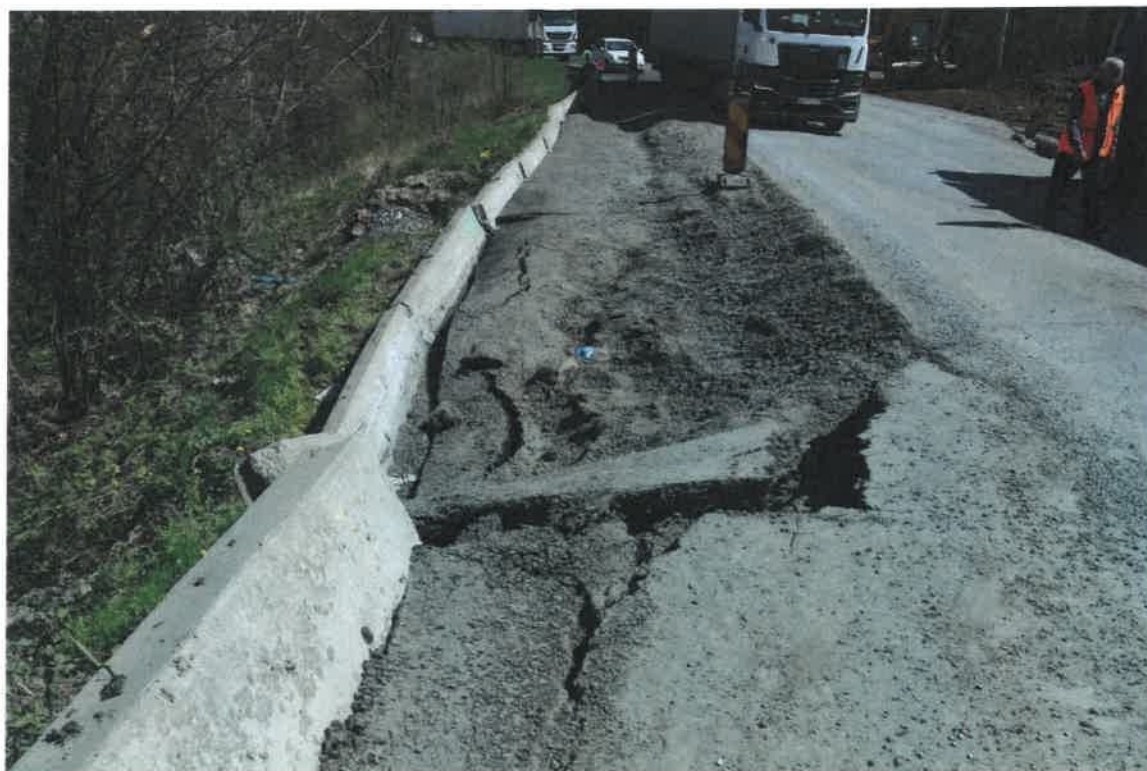
Figura 1

Efectuarea prezentei Expertizei Tehnice se motivează prin necesitatea stabilirii cauzelor care au dus la producerea tasării însoțită de un fenomen de alunecare a unei porțiuni din taluzul drumului DN 6 km 397+000, precum și recomandării unor soluții de remediere a defecțiunilor atât la structura rutieră cât și la taluzul alăturat drumului național.

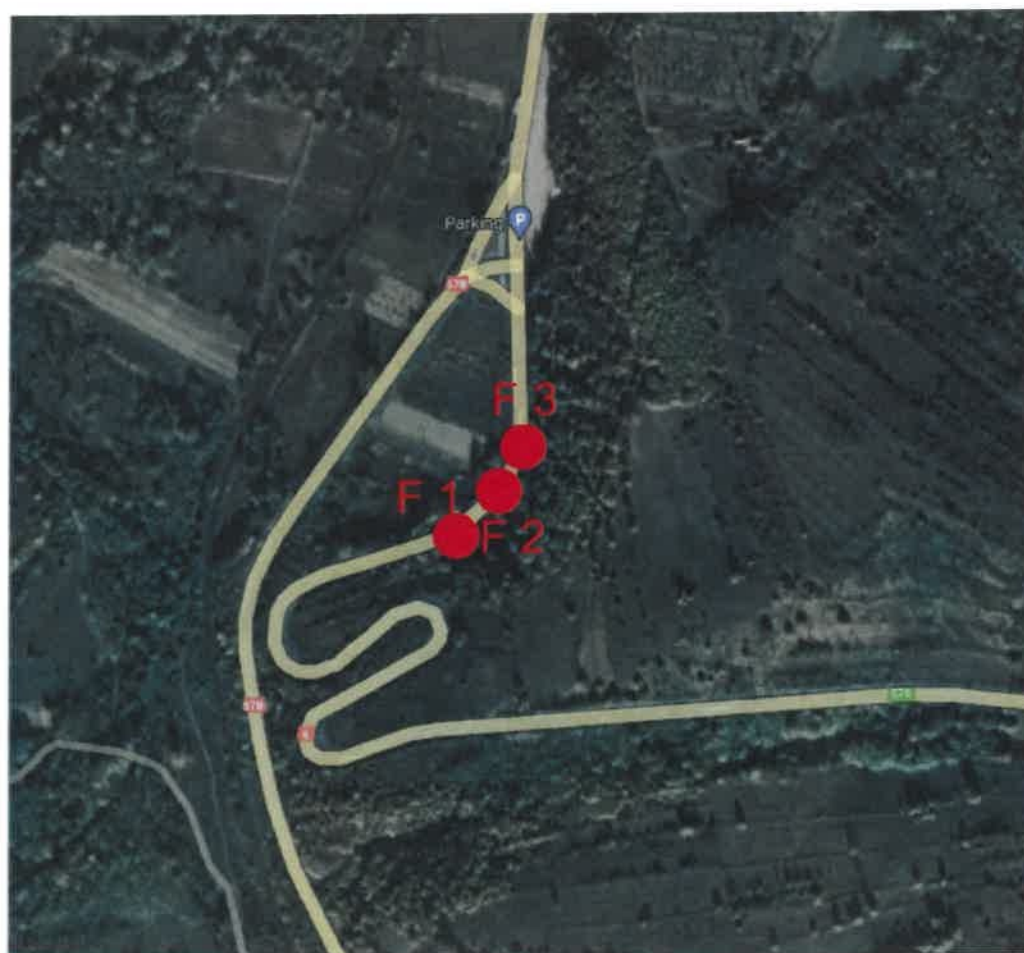
Figura 2

Porțiunea cercetată din punct de vedere geotehnic are o lungime de aproximativ 50 de m.

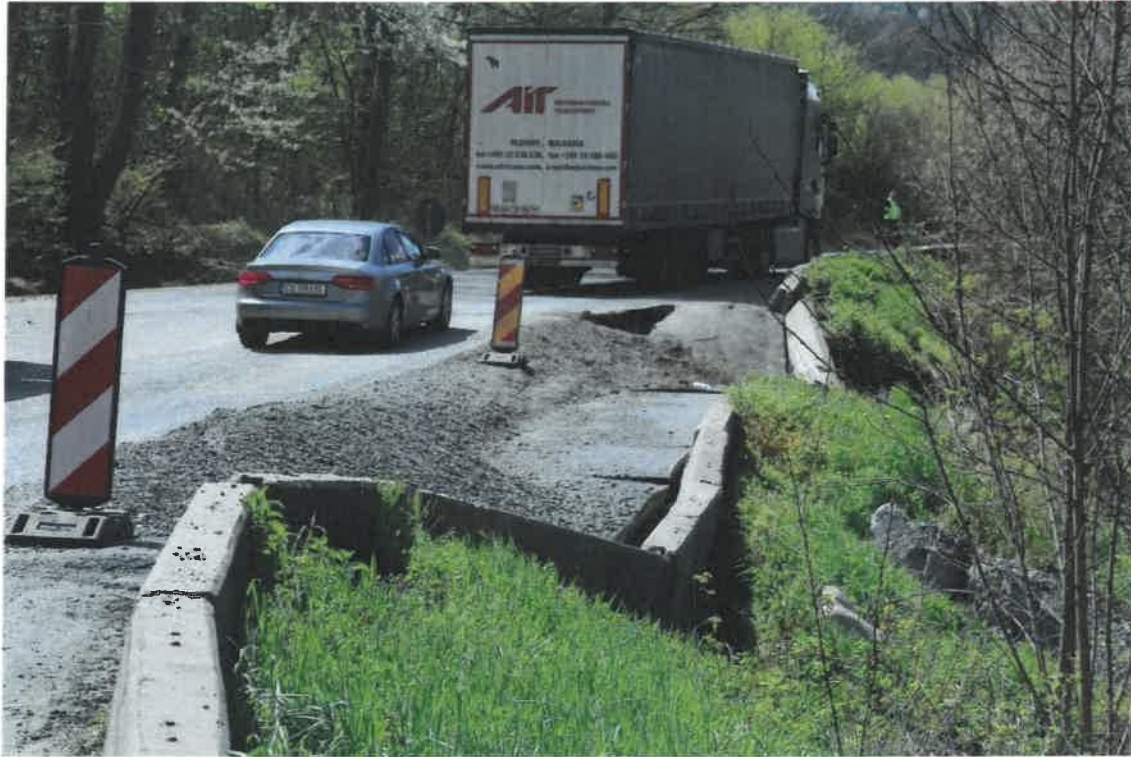
Figura 13

Pentru a rezolva cât mai rapid problema traficului în porțiunea afectată s-a luat măsura devierii benzii de circulație dreapta, practic realizându-se două benzi de circulație în zona afectată.

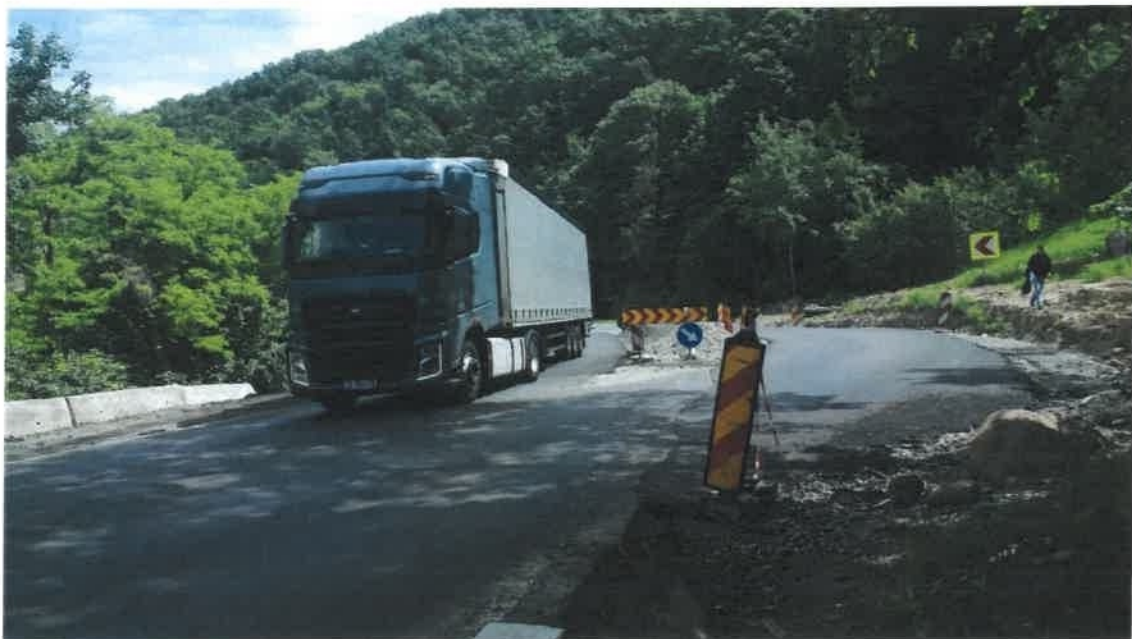
Figura 15

În zona benzii de circulație stânga, pentru a reface stabilitatea terasamentului, s-a executat o săpătură până la adâncimea de circa 3,00 m, structură rutieră provizorie, fiind alcătuită dintr-un strat de piatră spartă și o umplutură din pietriș cu nisip și asfalt concasat.
