Proiect: Elaborare Proiect special si urmarirea comportarii in exploatare a constructiei pentru obiectivul "Proiectare si Executie Autorstrada Lugoj -Deva, Lot 3 km 56+220 – km 77+361"

Client: COMPANIA NATIONALA DE ADMINISTRARE A INFRASTRUCTURII RUTIERE S.A. prin DIRECTIA REGIONALA DE DRUMURI SI PODURI TIMISOARA

Nr de ref : SX.RO.RAP.CCA.277\_rev1 / 03.03.2021

## PROIECT SPECIAL DE URMĂRIRE A COMPORTĂRII ÎN EXPLOATARE A CONSTRUCTIEI PENTRU OBIECTIVUL "PROIECTARE SI EXECUTIE AUTOSTRADA LUGOJ-DEVA, LOT 3, KM 56+220 ÷ KM 77+361"

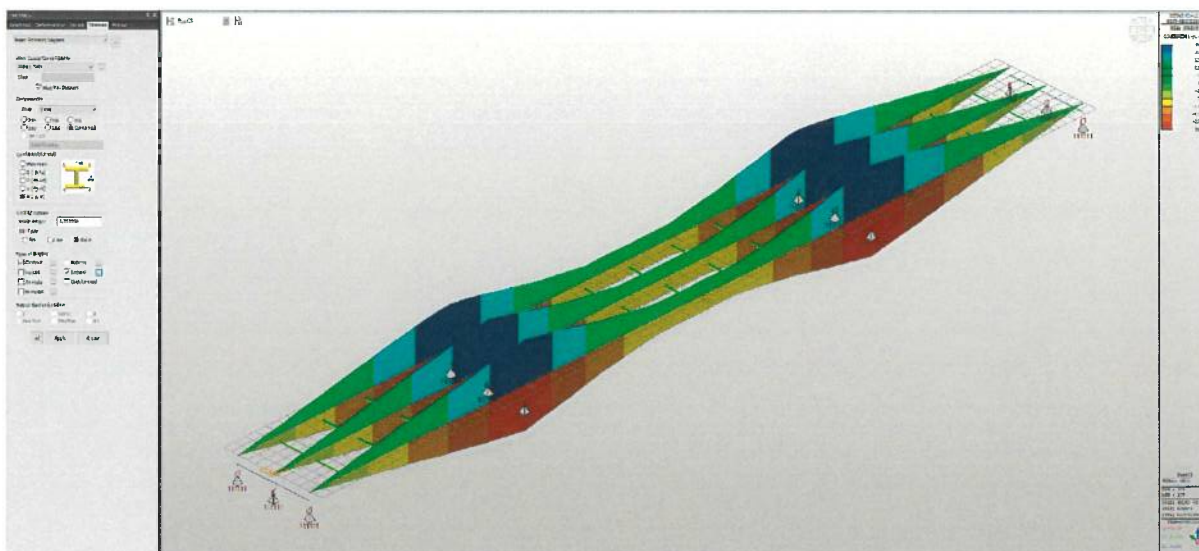
Se poate observa creșterea efortului unitar în talpa inferioară care este de  $+28.25\text{N/mm}^2$ , valoare ce va fi folosită în continuare în conjuncție cu valoarea efortului unitar obținut la gruparea cvasipermanentă pentru stabilirea pragurilor de atenție/avertizare/alarmare.

Trebuie în prealabil specificat că pe lângă obținerea valorii propriu-zise (în acest caz  $28.25\text{N/mm}^2$ ), trebuie de asemenea înțeles de unde provine acest efect. Cu alte cuvinte în cazul analizat mai sus, valoarea de  $28.25\text{N/mm}^2$  apare datorită tasării SIMULTANE a pilei P1 și a culeii C2 sau a pilei P2 și a culeii C1. Deși acest lucru este posibil, datorită faptului că culeile sunt fundate indirect pe coloane forate, este totuși improbabil ca acest lucru să se întâmple, probabilitatea cea mai mare fiind cea de tasare/rotire a pilelor P1 și/sau P2 (acestea fiind fundate direct), caz în care această valoare scade la  $14.66\text{N/mm}^2$ .

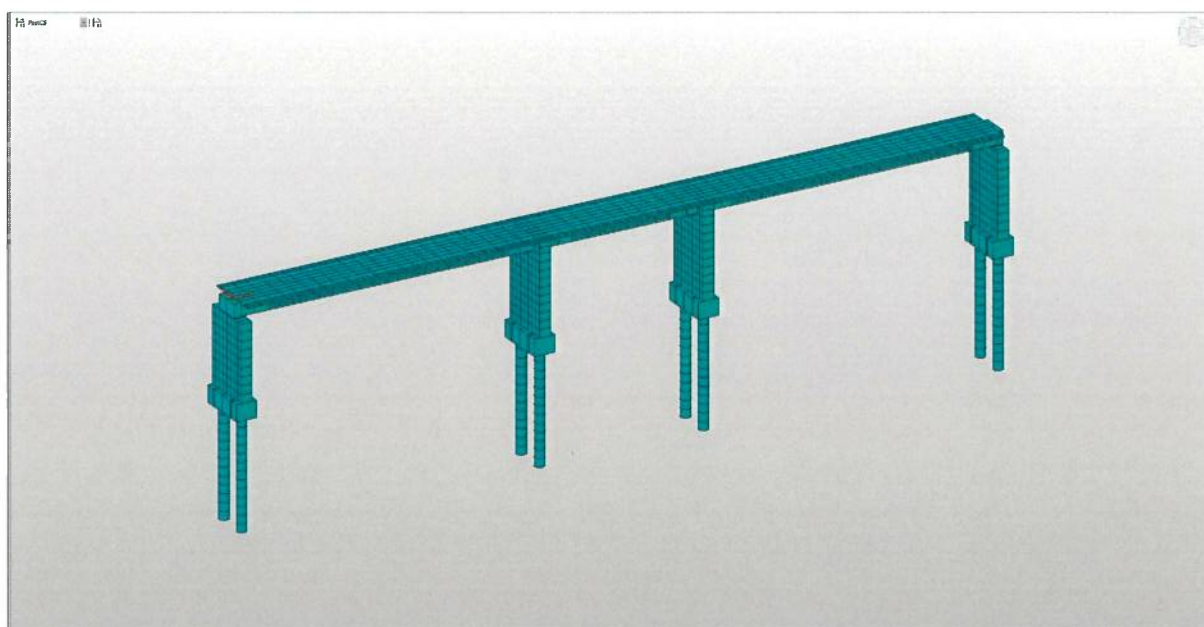
Pentru evaluarea cauzelor care au condus la aparitia fisurilor atat la culeea C1 cat si la C2 au fost realizate modele de calcul ale structurii, folosindu-se atat modele cu fundatia pe piloti (situatia reala) cat si modele in care s-a presupus ca radierul culeii este practic incastrat prin mobilizarea rezistentei pasive a terenului in spatele culeii.

Model cu considerarea fundatiei pe piloti, fara mobilizarea rezistentei pasive a terenului in spatele radierului (rotirea fundatiei libera)

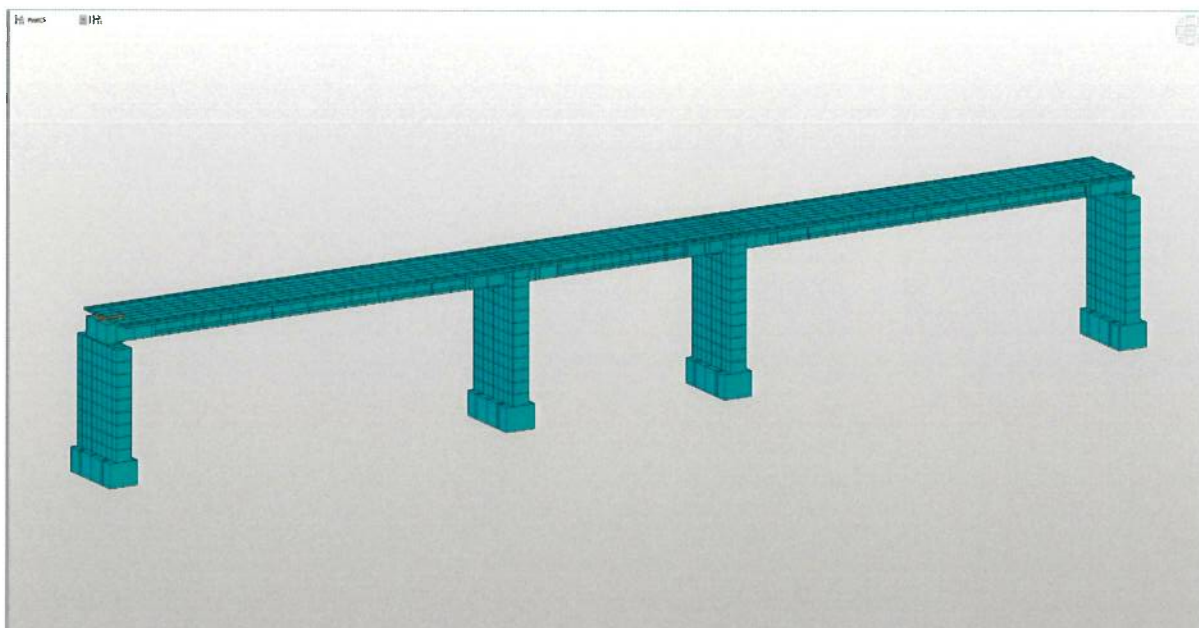
Model cu considerarea mobilizării rezistenței pasive a terenului în spatele radierului (rotirea fundației blocată)

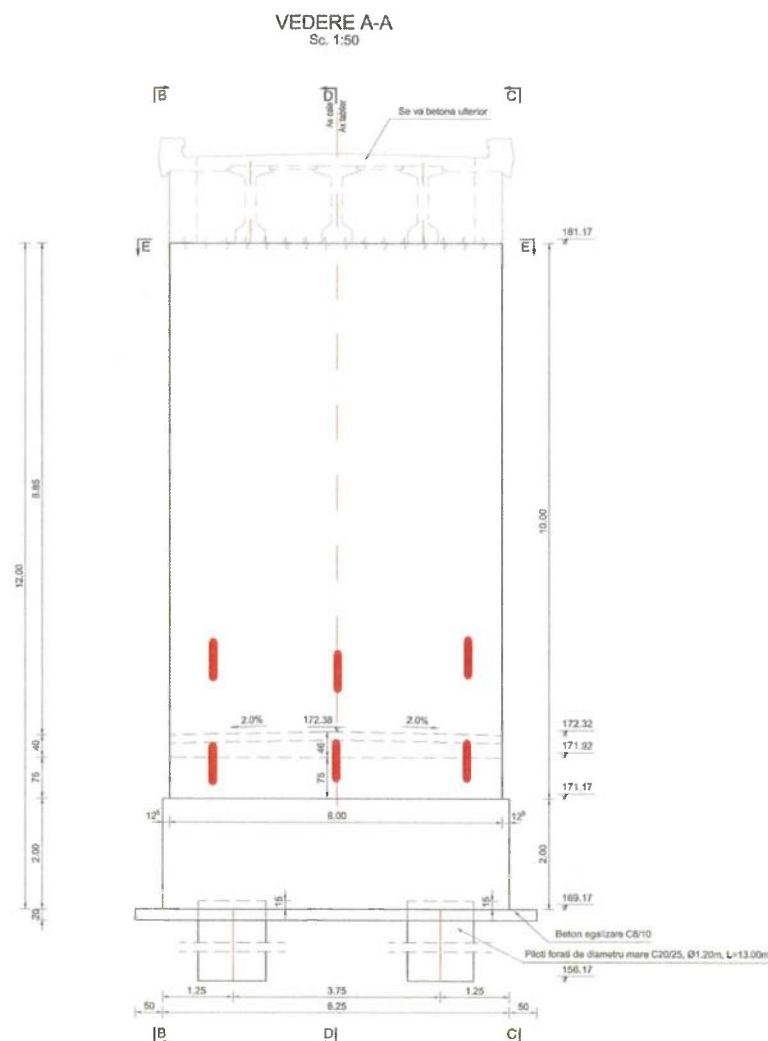
Se vor instala 12 fisurometre digitale pe fetele exterioare ale culeilor, pe directie verticala pentru monitorizarea deschiderii fisurilor existente si monitorizarea aparitiei unor noi fisuri. Deasemenea, pentru corelarea datelor se vor monta 4 senzori de inclinare (cate doi la fiecare culee, unul la partea superioara si unul la partea inferioara a culeii) si doi senzori de temperatura (cate unul la fiecare culee).

În cazul acestui pasaj, nu se considera necesara realizarea unor praguri de atentie/avertizare/alerta, intrucat problemele identificate (fisurile) nu sunt de natura a afecta stabilitatea pasajului dar pot afecta durabilitatea acestuia, prin patrunderea apei si a umiditatii si producerea fenomenului de inghet-dezghet.

**PENTRU EVITAREA DEGRADARII CULEII IN CONTINUARE SE RECOMANDA CA INAINTE DE MONTAREA FISUROMETRELOR SA SE MATEZE FISURILE EXISTENTE. IN CAZUL IN CARE SE APLICA ACEASTA RECOMANDARE, SE VA NOTA SI TEMPERATURA EXTERIOARA LA CARE S-A EFECTUAT ACEASTA OPERATIE.**

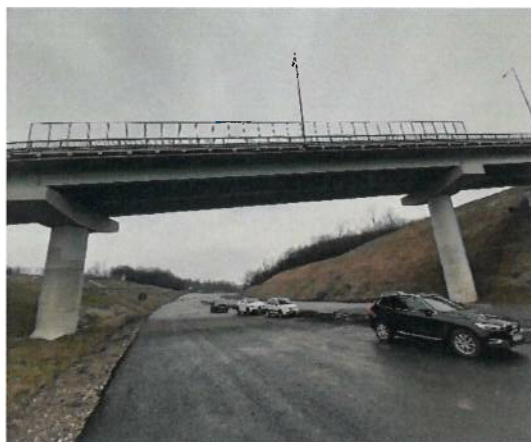
### 15.1. Zona km 56+220 - Pasajul km 56+559

În zona dintre poziția podețului tubular de la km 56+350 cu extindere dincolo de km 56+559 se observă fisuri în corpul autostrăzii și un areal cu potențial ridicat de instabilitate ca urmare a reactivării unei zone instabile în interacțiune cu lucrările de construcție și exploatare a autostrăzii. Se observă ravenări pronunțate ale taluzurilor și discontinuități în stratul vegetal și geotextilul de pe taluz, cu efect asupra creșterii potențialului de infiltrație al apei din sursă meteorică în versant.

Fisurile din corpul autostrăzii indică deplasări orizontale și verticale de natură să afecteze inclusiv infrastructura pasajului pe DN 68A. În scopul urmăririi fenomenelor de instabilitate și a evoluției acestora spațial și în timp se propun investigații geofizice prin tomografie geoelectrică de rezistivitate care să identifice structura litologică spațială, distribuția și condițiile de drenaj subteran ale formațiunii naturale, orientarea straturilor în cel puțin două secțiuni care să identifice microfalii sau discontinuități locale, amplitudinea spațială volumului cu potențial alunecător și adâncimea planului/planelor de deplasare.

Se vor propune spre instrumentare un inclinometru în acostamentul autostrăzii lângă pila dreaptă, un inclinometru amplasat aproximativ transversal axului autostrăzii față de primul, în acostamentul stâng, un inclinometru în culeea dinspre Lugoj și unul lângă pila stângă. Un inclinometru va fi poziționat în acostamentul stâng în zona podețului de la km 56+350, respectiv zona fisurii din corpul autostrăzii.

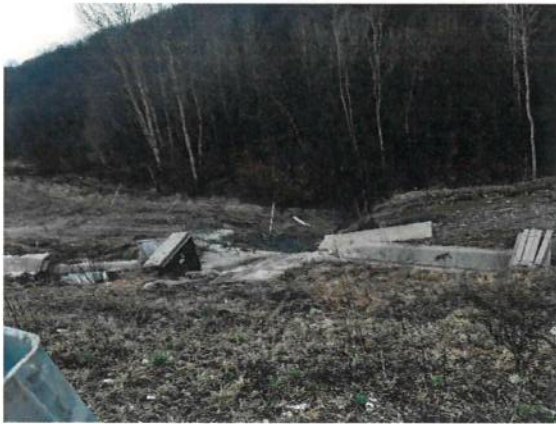
**15.2. Zona km 57+120 – 57+160**

14.2. În zona km 57+120÷57+160 se observă existența unei fisuri colmatate și prezența unui inclinometru la km 57+150 dreapta executat în cadrul lucrărilor de Expertiză aflate în desfășurare. Se observă pe partea stângă a proiectului că nu sunt asigurate condițiile de scurgere a apelor, fapt care conduce la fenomenul de stagnare / cantonare în șantul autostrăzii cu infiltrare în corpul terasamentului în aceeași secțiune unde se identifică fisura de pe partea dreaptă.

Amonte de zona șantului de gardă dreapta se va instala un inclinometru cu achiziție manuală a datelor.

Inclinometrul de la km 57+150 se va monitoriza prin măsurători manuale, urmând ca în baza rezultatelor acestora să se decidă menținerea acestora sau înlocuirea cu măsurători automate.

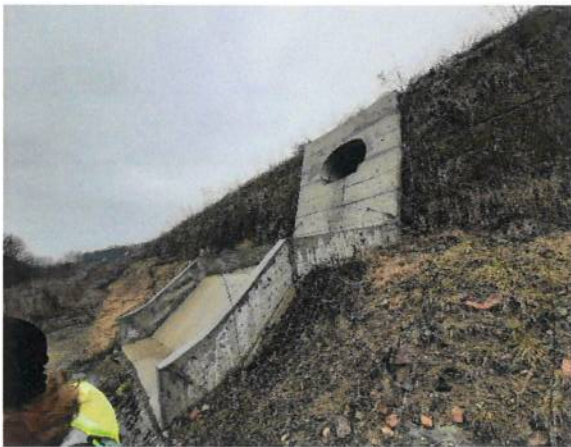
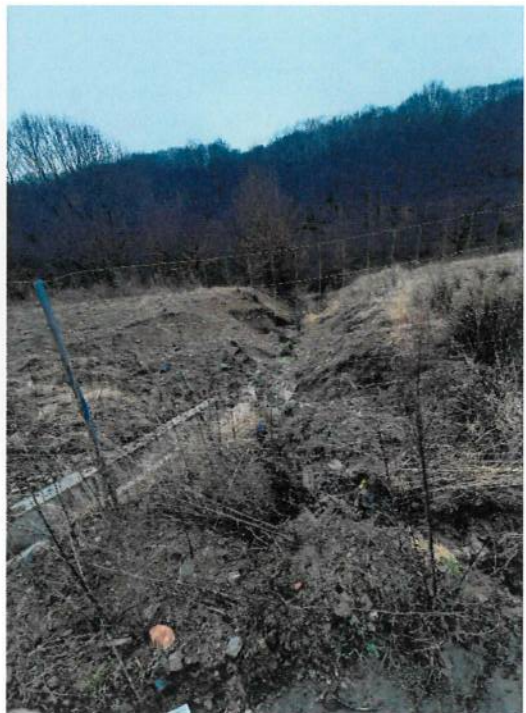
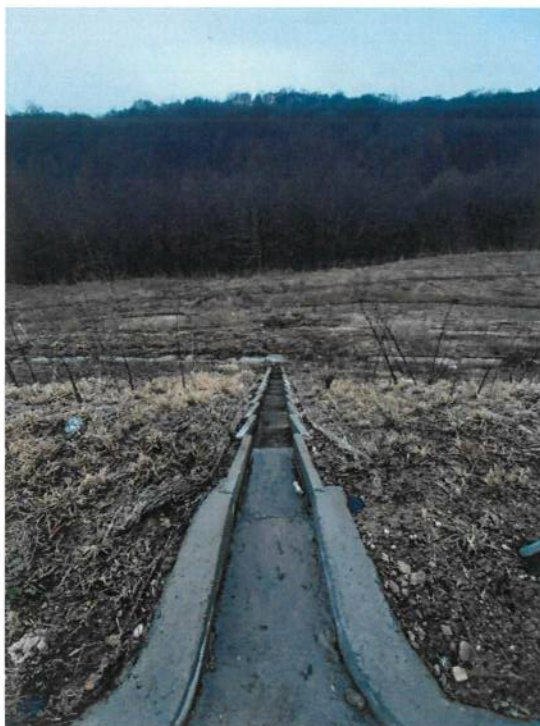
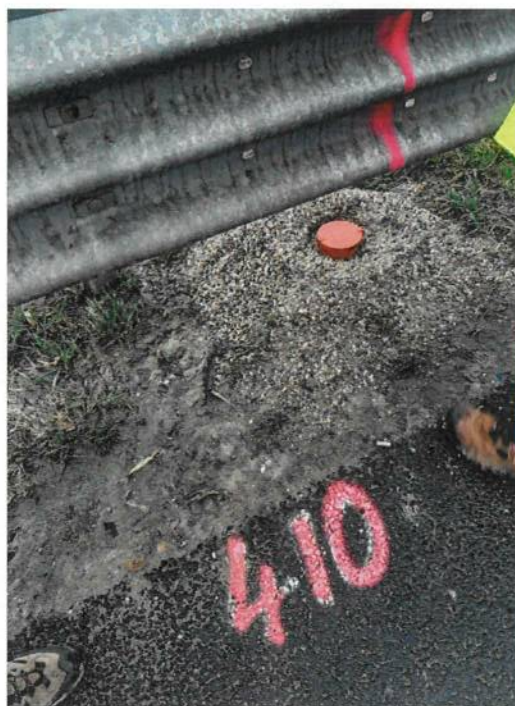
**15.3. Zona km 57+400**

14.3. Zona km 57+400 rambleu din pământ armat, cu podeț parțial funcțional, taluz cu urme de ravenare, casiuri de taluz fără descărcare controlată, impun necesitatea remedierii situației pentru a preveni potențiale stări de instabilitate având în vedere profilul mixt în care este executat autostrada. Gardul stânga care delimitează zona amprizei autostrăzii este înclinat și indică pierderi de stabilitate a taluzului stâng.

Se observă prezența unui inclinometru pe acostamentul drept la km 57+410 care se va monitoriza prin măsurători manuale, urmând ca în baza rezultatelor acestora să se decidă menținerea acestora sau înlocuirea cu măsurători automate.
