**Referitor la :** Achiziția directă având ca obiect Elaborare documentații tehnico-economice în faza DALI + PT și asigurare asistență tehnică pentru obiectivul „Pod pe DN 58 km 57+489 peste valea Șareneac la Carașova”

**POD PE DN 58 LA KM 57+489, PESTE  
VALEA SARENEAC, JUDETUL CARAS-SEVERIN**

## **EXPERTIZĂ TEHNICĂ**

**Expertiza Tehnica nr: 77/09.2021**

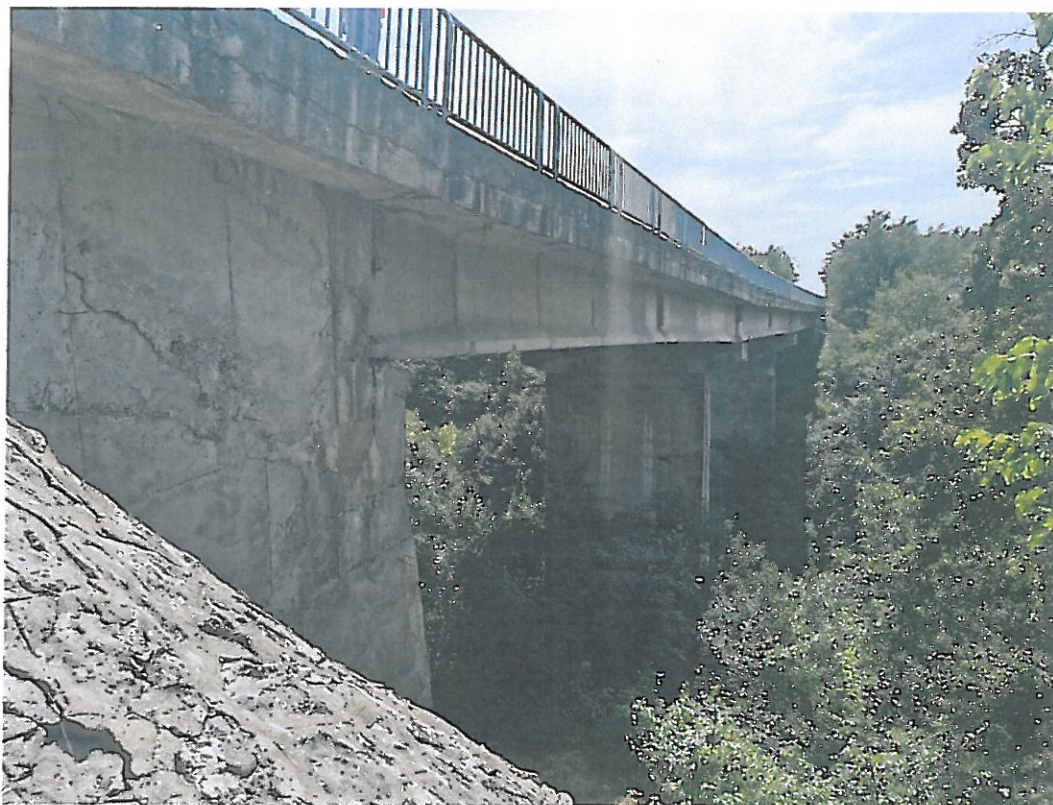
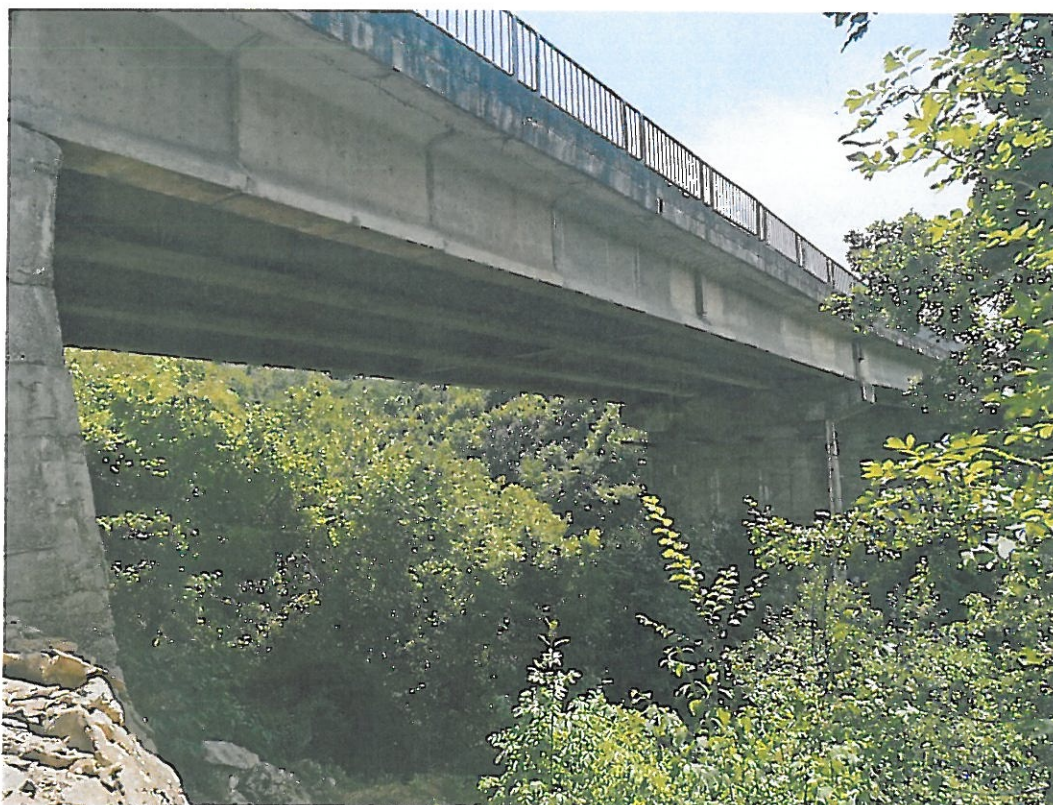
**Drumul national nr. 58** traverseaza Valea Saraneac, in localitatea Carasova, la km 57+489, pe un pod cu 3 deschideri de 27,00 m fiecare si lungimea totala de 91,60 m.

Podul este in aliniament si traverseaza Valea Saraneac sub un unghi de cca.  $90^0$ .  
Schema statica este grinda simplu rezemata.

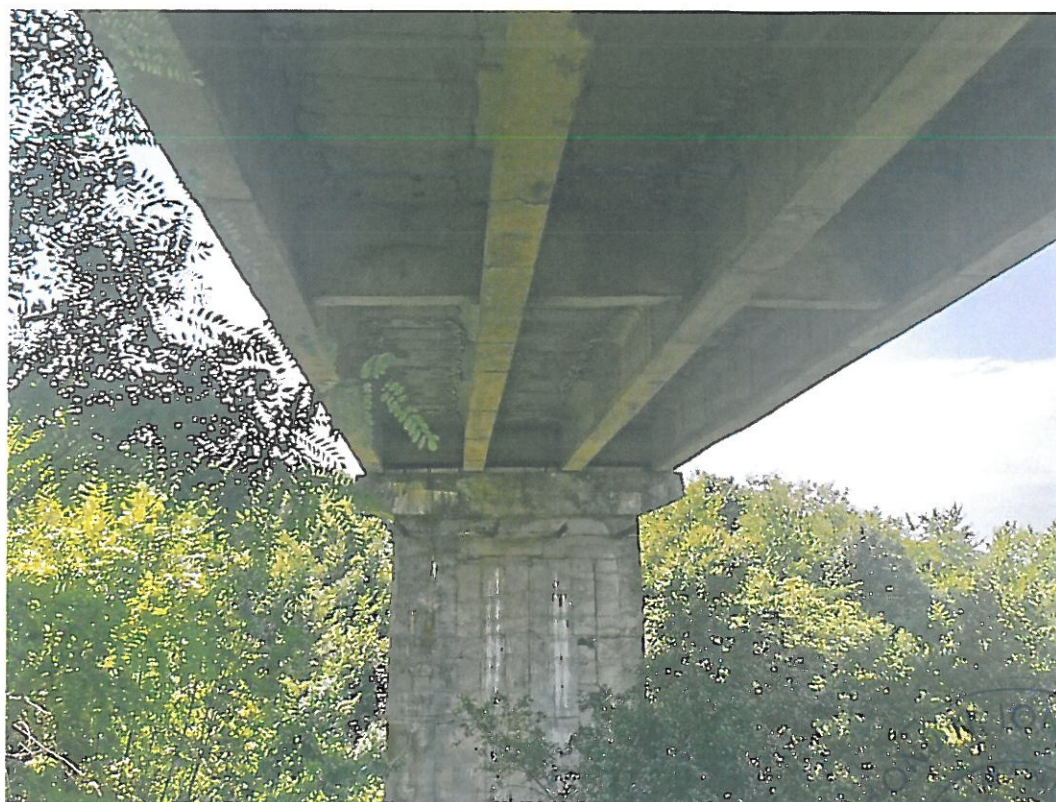
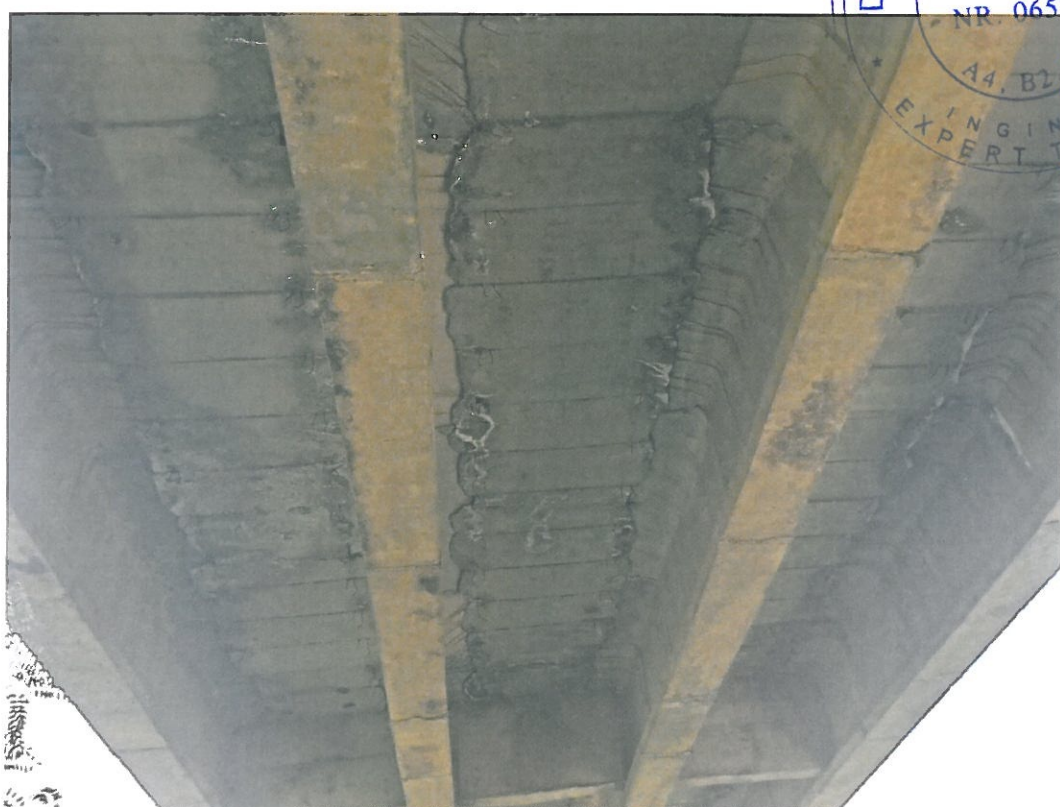
Suprastructura podului este alcatuita, in sectiune transversala, din 4 grinzi prefabricate postcomprimate tronsonate cu  $l=27,00\text{m}$  si  $h=1.60\text{ m}$ . Grinzile sunt solidarizate intre ele, la partea superioara, cu placi monolite de beton armat, iar transversal sunt solidarizate cu trei antretoaze, cate una pe reazeme si una în camp.

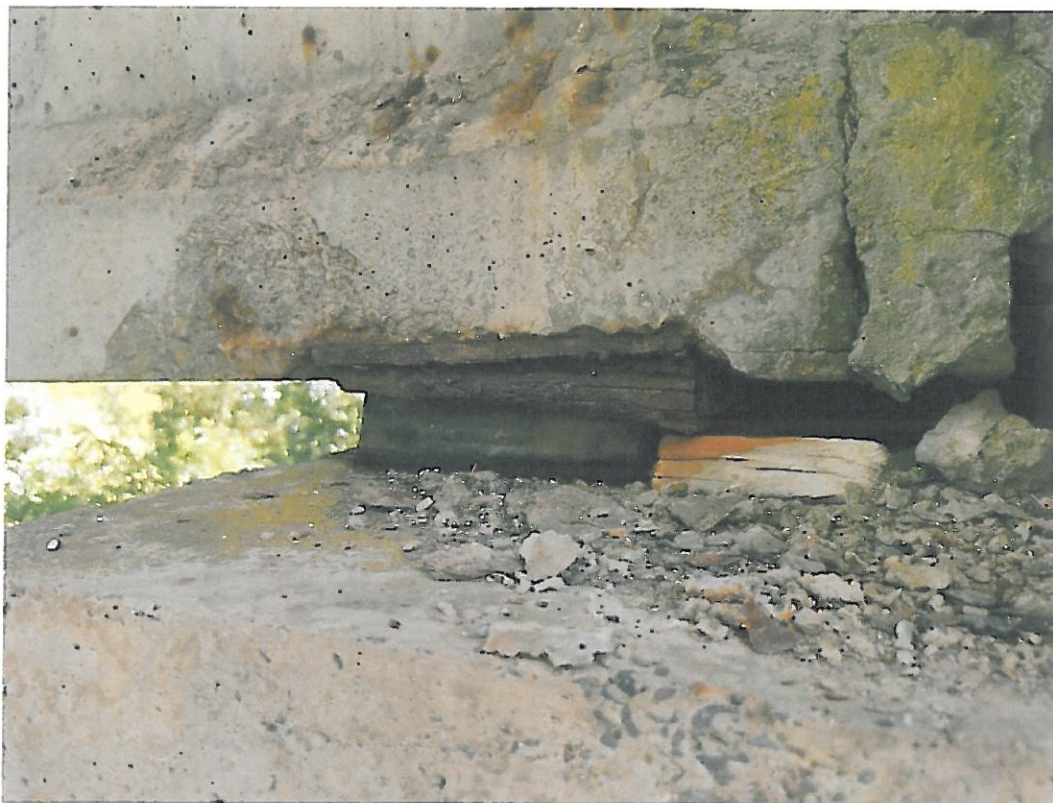
Grinzile reazema pe banchetele de rezemare ale infrastructurilor prin intermediul unor aparate de reazem din neopren.

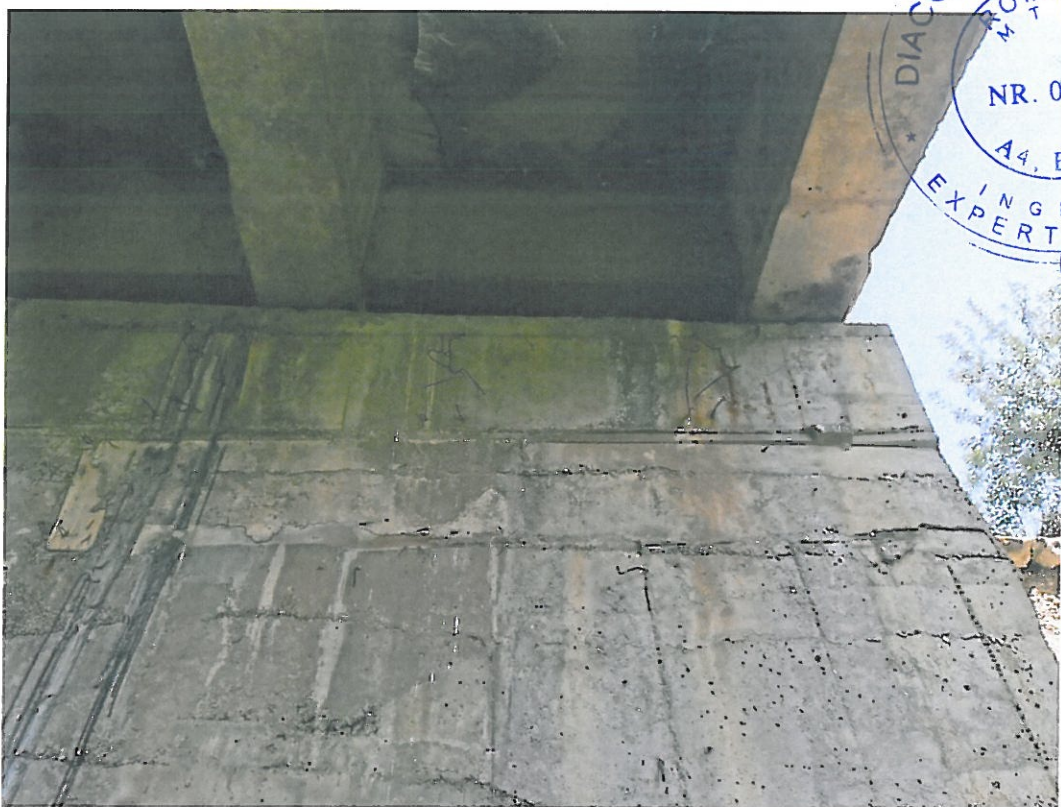
Infrastructura este alcătuită din două culee masive cu elevatiile și ziduri întoarse din beton armat și două pile cu elevatia și rigla din beton armat, fondate direct.

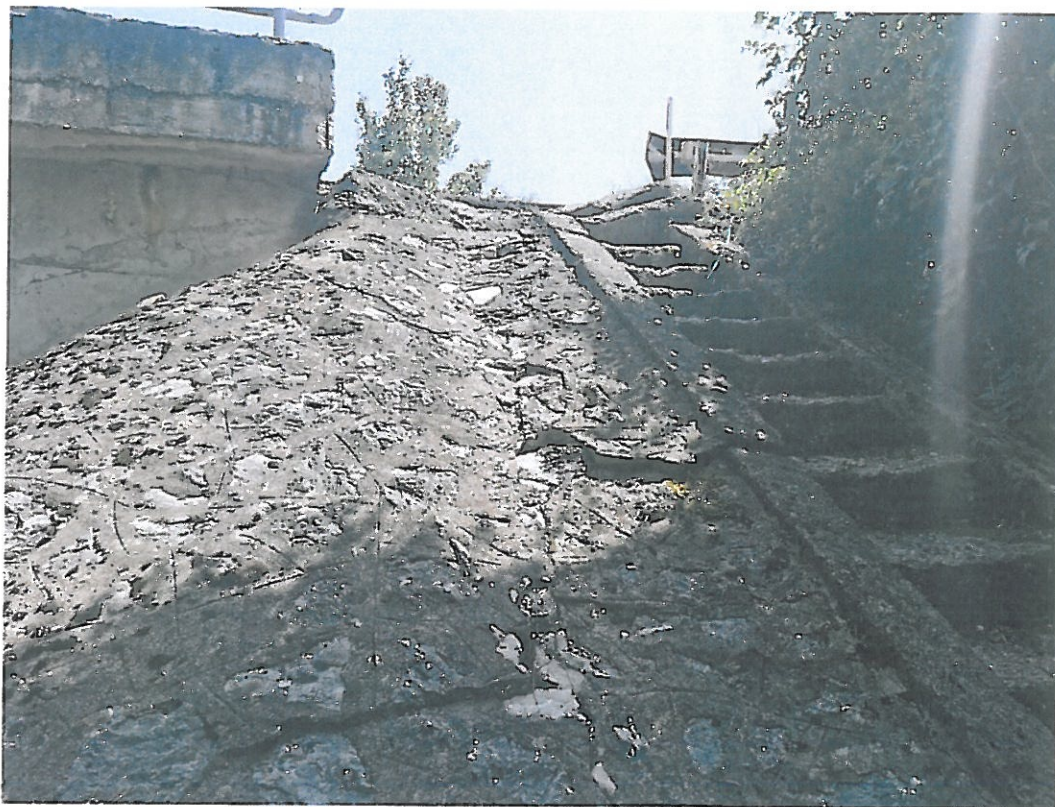
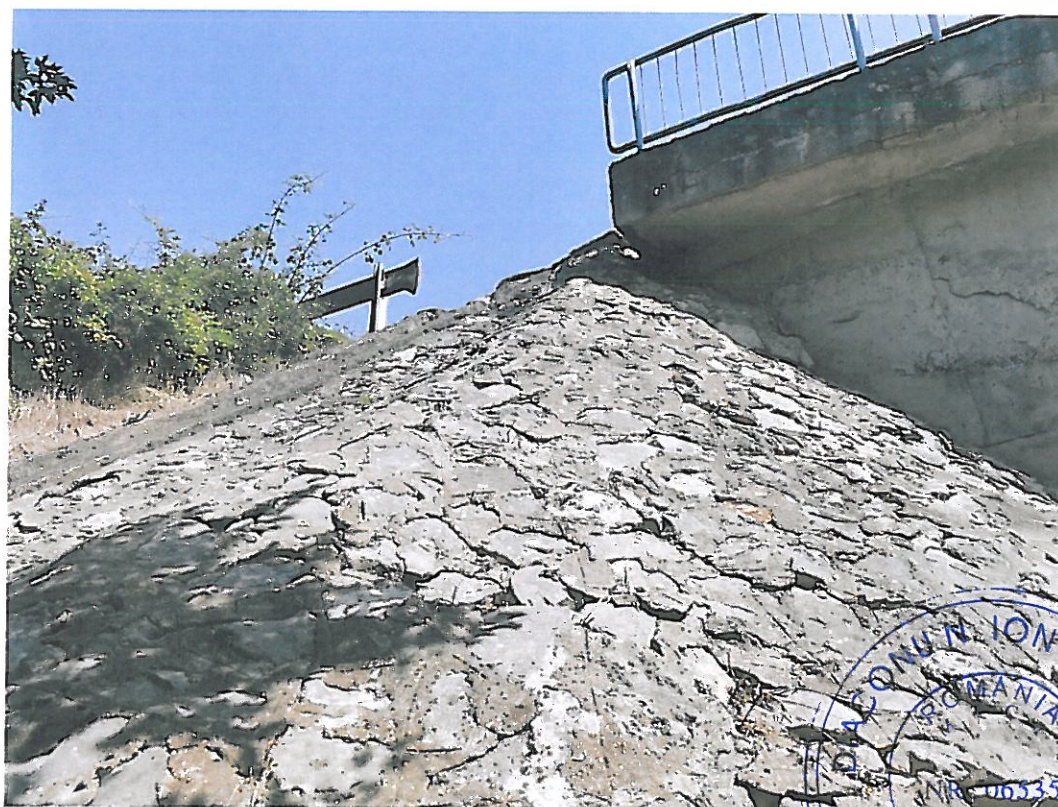
Racordarea cu terasamentele este realizata cu sferturi de con pereate cu pereu din piatra la ambele culee.

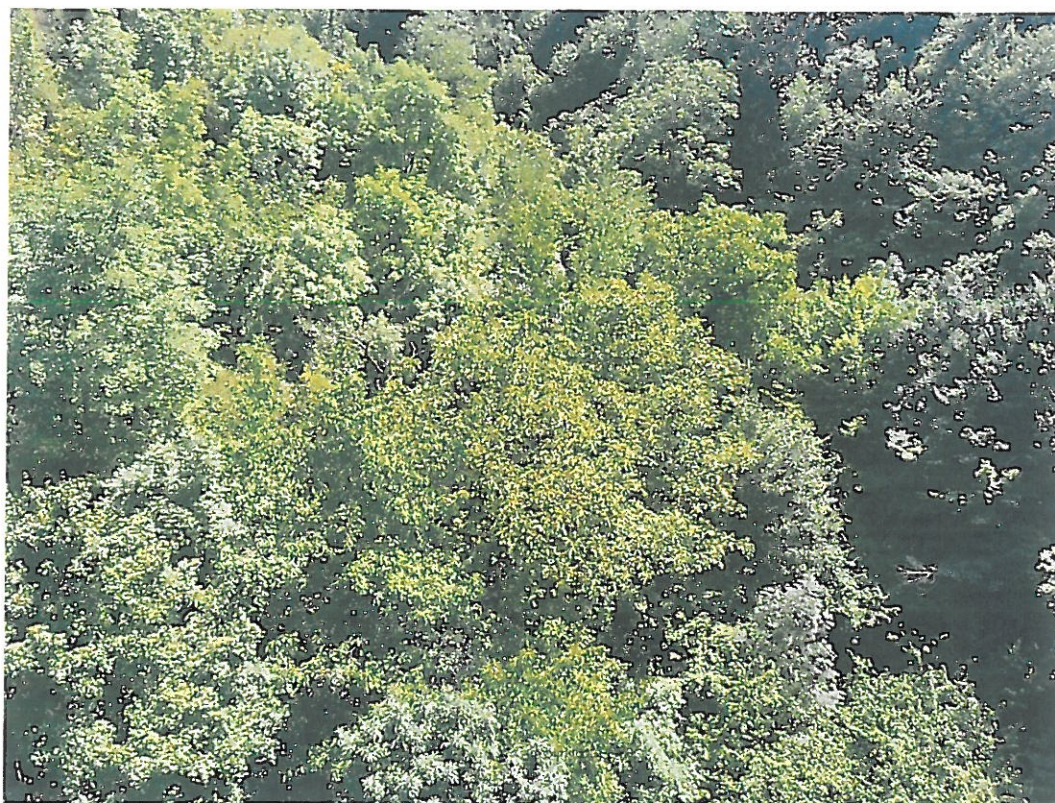
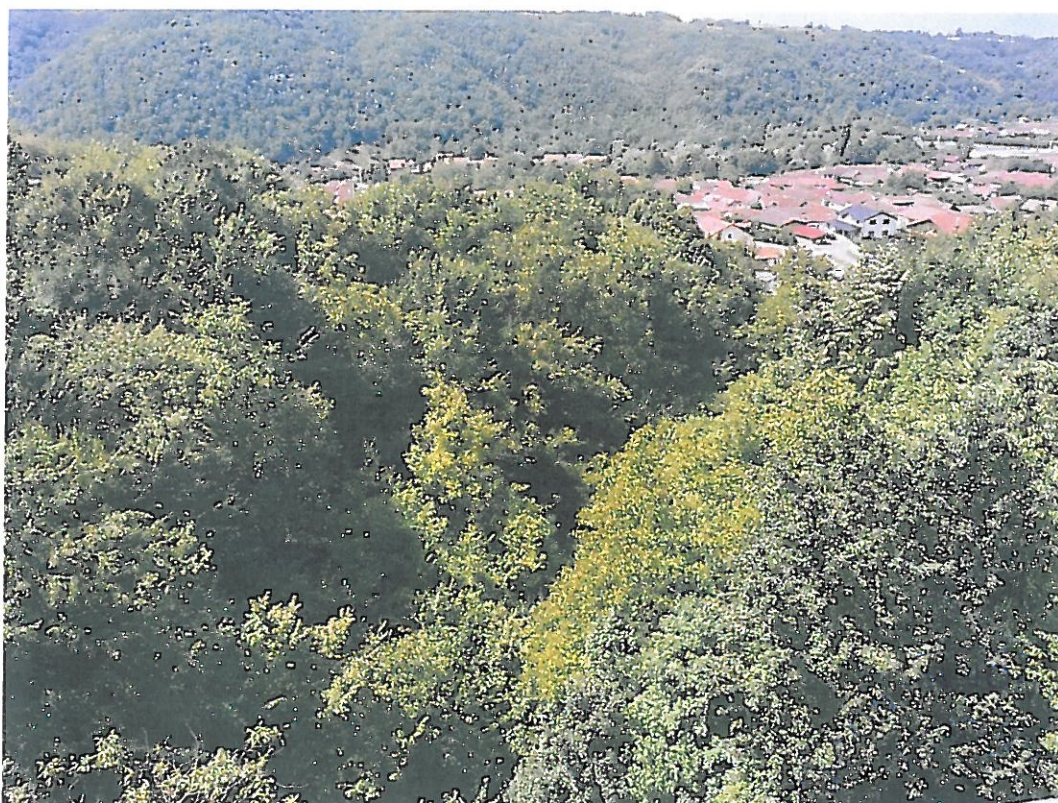
Albia Văii Saraneac este conturată, iar în zona podului nu este amenajată.

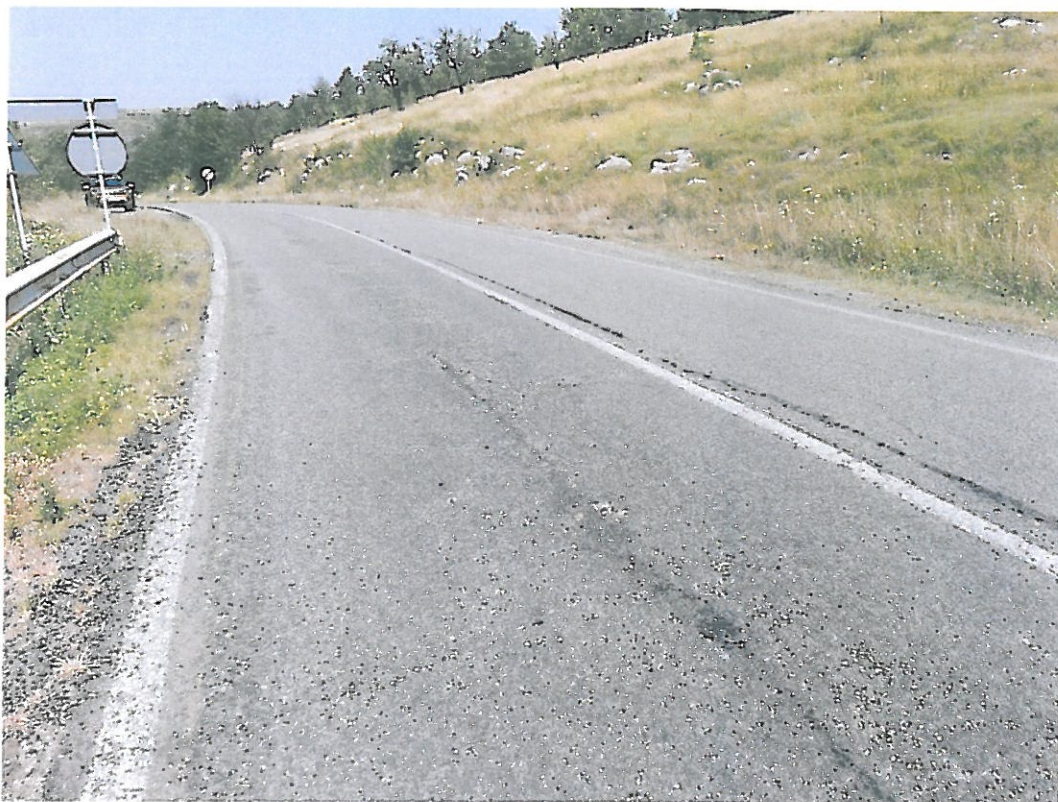
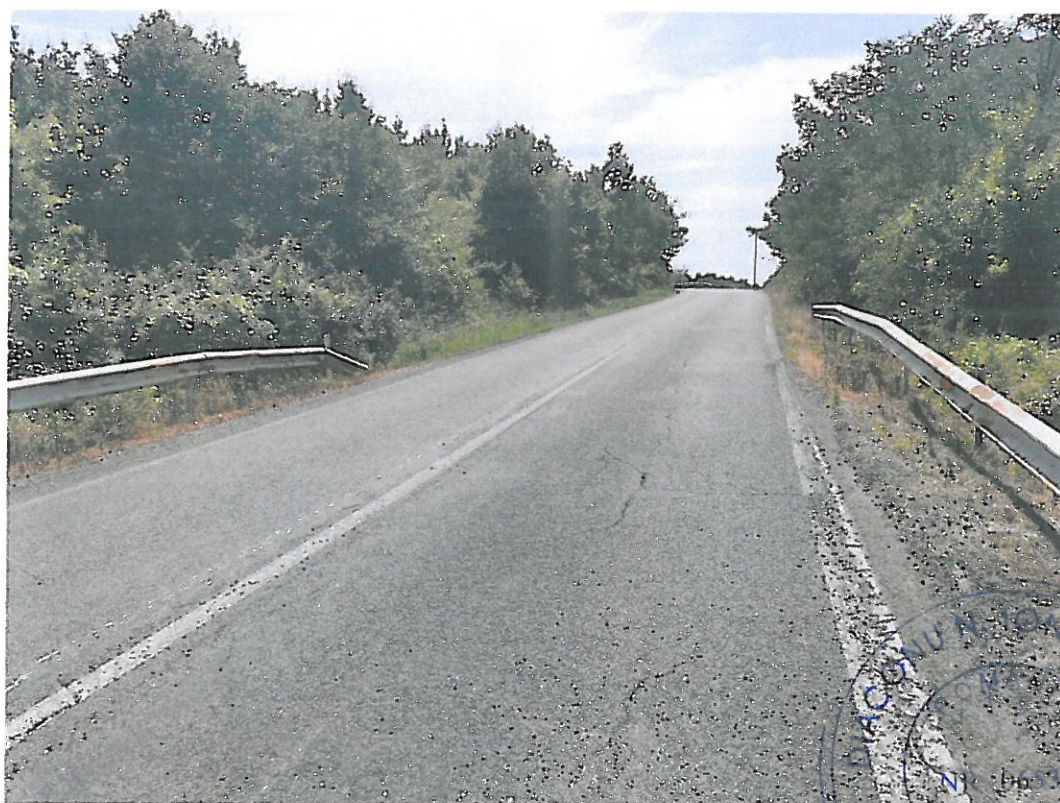
Rampele de acces la pod au o latime a partii carosabile de cca. 7,00 m si doua acostamente de cate 1,00 m fiecare. Rampele au partea carosabila realizata din imbracaminte asfaltica.

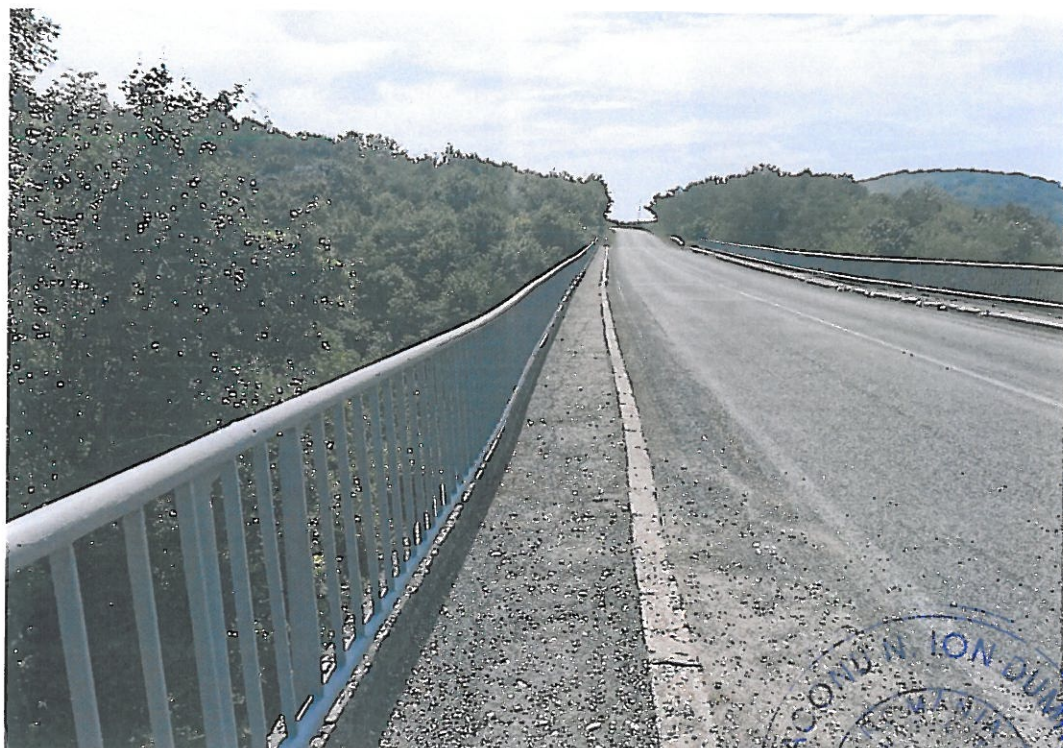
Partea carosabilă pe pod are o lăţime de 8,00 m si 2 trotuare pietonale denivelate cu latimea de 1,00 m fiecare. La marginea partii carosabile nu sunt montate parapete de siguranta.

Pe lisele din beton armat au fost prevazute parapete pietonale metalice cu stalpi si mana curenta din teava rotunda. Calea pe pod si pe trotuare este realizata din îmbracaminte asfaltica.

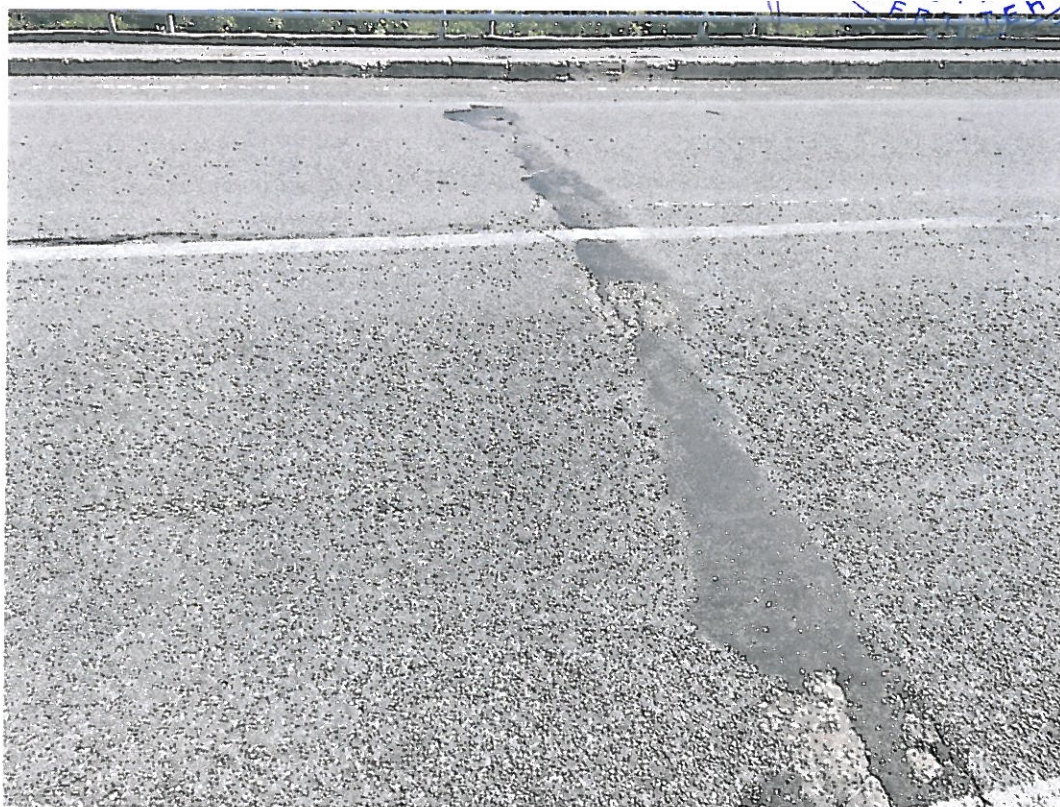
Scurgerea apelor pluviale de pe pod se face gravitational, nefiind prevazute guri de scurgere.

Pe pile si la capetele podului, pe culee, nu sunt montate dispozitive de acoperire a rosturilor de dilatație.

Dispozitivele de acoperire a rosturilor de dilatație lipsesc, rosturile fiind blocate la nivelul caii.

Neetansarea corespunzătoare între elementele structurii precum și lipsa dispozitivelor de acoperire a rosturilor au dus la infiltrații puternice și degradarea elementelor structurale de rezistență ale podului.

- asternerea straturilor caii pe pod si pe trotuare conform normelor in vigoare;
- montarea de dispozitive de acoperire a rosturilor de dilatatie noi pe culee ce vor fi de tip etans cu caracteristicile de dilatatie (suflu) a grinzilor;
