Titlul achiziției directe: „Consolidare DN66 km 121+000 – km 124+700 ” – D.A.L.I.

DN66, SECTOR km 121+000 - km 124+700

EXPERTIZĂ TEHNICĂ

Expertiză tehnică pentru DN 66 km 121+000...km 124+700 *Expertiză tehnică nr. 13023*

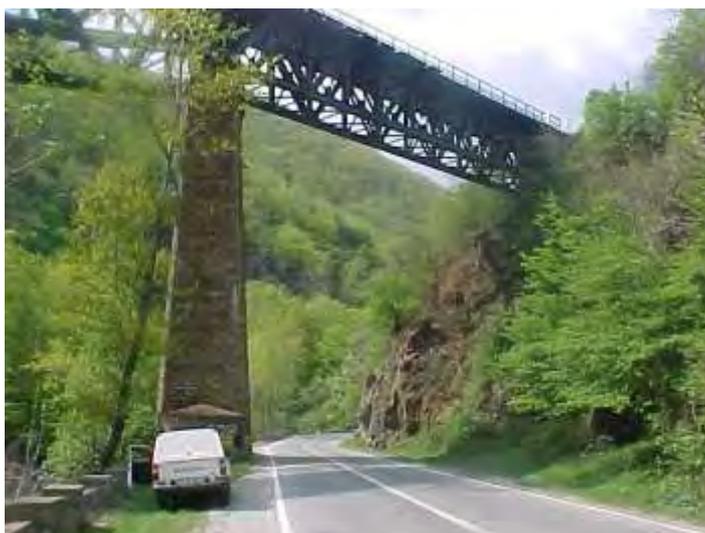
- KM 097 + 100

Azimutul inclinarii masurat cu busola geologica este de 30° , stratele avand o inclinare spre NE. Latimea drumului este de 5.20 m, iar panta versantului este de 50° . Inaltimea zidului

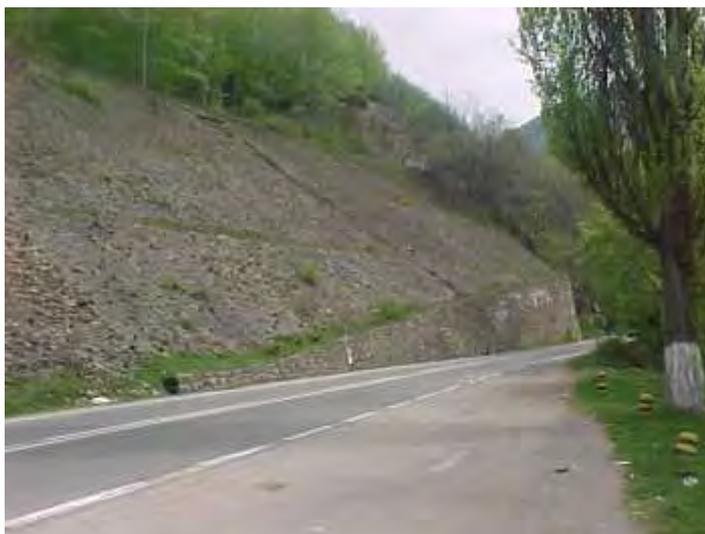
Versantul este imbracat cu blocuri de piatra si ciment facut in trei trepte pentru protectia cai ferate de deasupra. Dupa versantul impadurit nu mai exista parapeti.

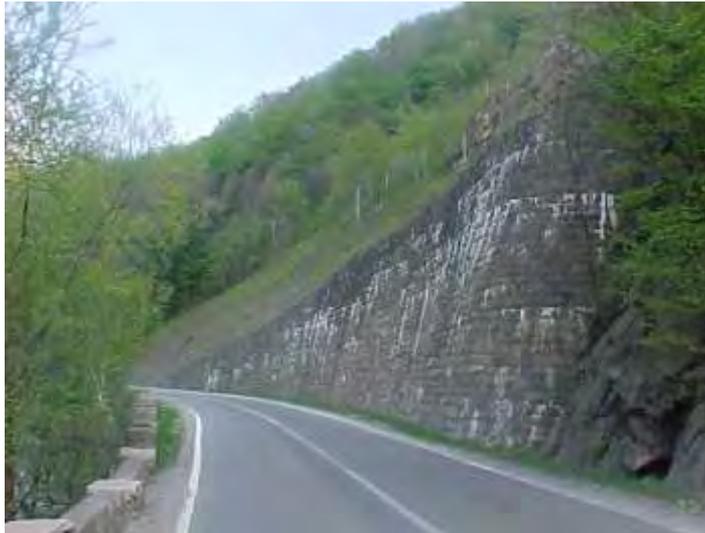
- KM 098 + 000

Azimutul inclinării măsurat cu busola geologică este de 39.6° , stratele inclinând spre NE. Inclinarea stratelor față de axul drumului este de 70° , iar cota raului Jiu față de drum este de 4.5 m. Versantul este împadurit, prezentând o pantă de 40° . Parapetii existenți prezintă fisuri fiind alcătuiți din piatră, iar zidul de sprijin se află în profil de rambleu având o înălțime de 3 m. Acest sector este caracterizat prin prezența unui dren și a unui canal de scurgere, realizându-se drenarea apei din calea ferată. Cota drumului este de 331 m.

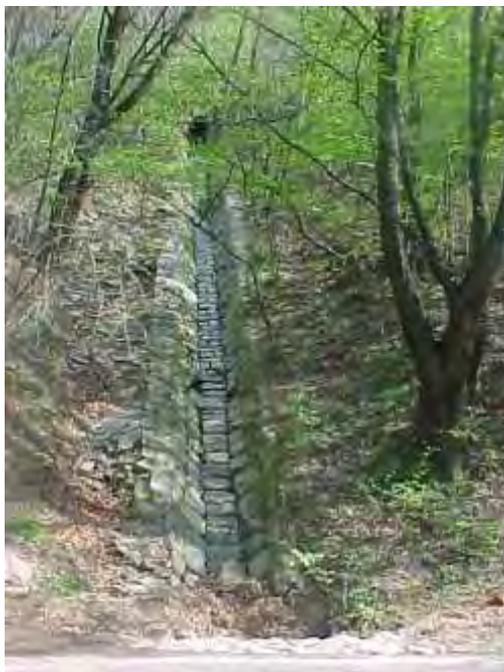
- KM 098 +150

Această zonă este caracterizată prin prezența unui podet funcțional. Parapetii din piatră sunt ușor fisurați, iar zidul de sprijin se află în rambleu având o înălțime de 2.5 m. Lățimea

drumului este de 5.8 m, iar cota raului Jiu fata de axul drumului este de 4 m. Versantul prezinta o panta de 40°.

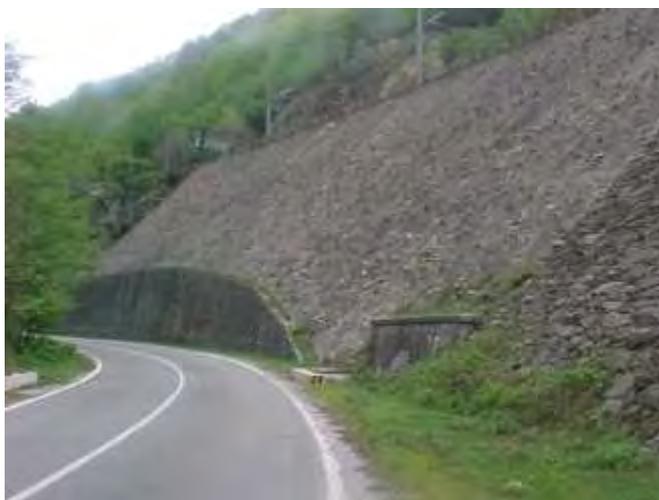
Kilometrul 099 + 820 este caracterizat prin prezenta unui podet si a unei camere de captare a apei.

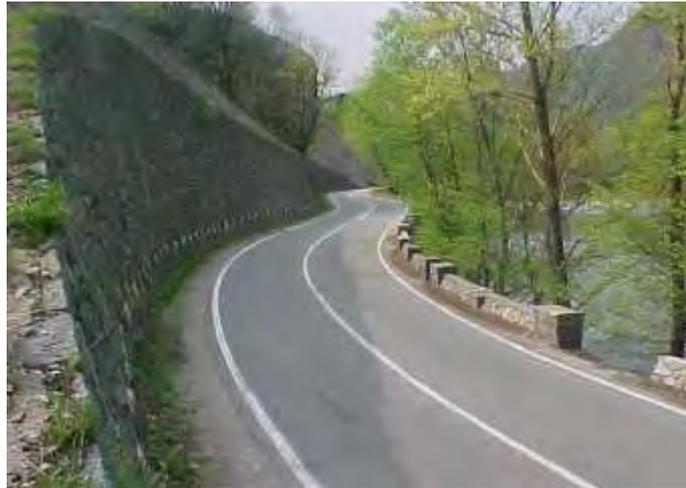
Intre km 099 + 850 si km 099 + 950 exista un podet functional, iar pe partea dreapta se afla un sant pereat. Parapetii prezenti se afla intr-o stare avansata de degradare. Versantul este amenajat fiind imbracat in blocuri de piatra pentru protectia caii ferate, iar profilul zidului de sprijin se afla in debleu avand o lungime de 110 m. Dupa acesti kilometri se termina parapetii.

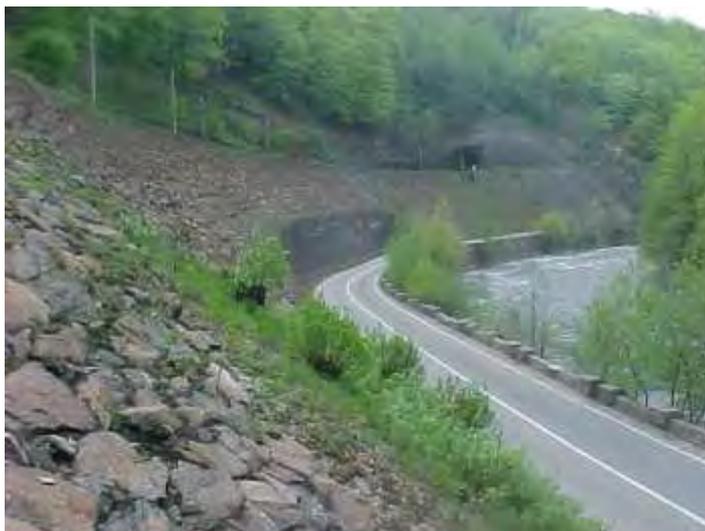
- KM 100 + 550 – KM 100 + 850

Versantul este îmbrăcat în blocuri de piatră, iar zidul de sprijin se află în debleu. Între km 100 + 500 și km 100 + 550 există căderi de stânci. Parapetii existenți sunt alcătuiți din piatră, iar zidul de sprijin se află în rambleu având o înălțime de 6 m. Latimea drumului este de 5.5 m, iar cota acestuia este de 361 m.

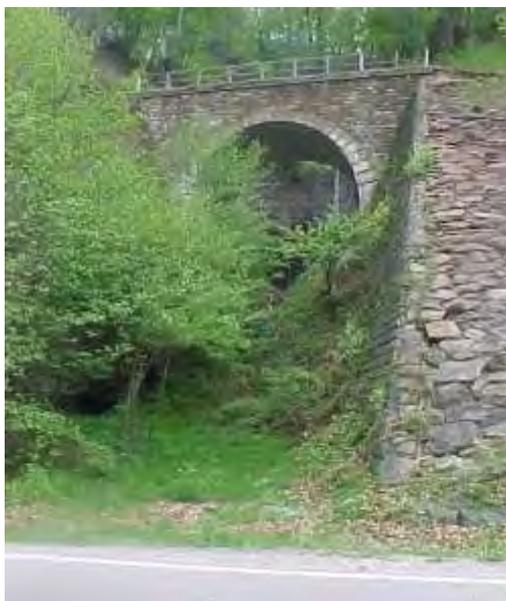
- KM 100 + 850

Acest sector este caracterizat prin prezenta unei amenajari pentru captare parau si a unui podet. Panta versantului este de 40° fiind impadurit si acoperit cu sol.

Intre km 100 + 890 si km 100 + 950 exista un zid de sprijin in debleu fisurat fiind format din piatra.

Km 100 + 955 este caracterizat prin prezenta unei camere de captare si a unui podet partial functionale.

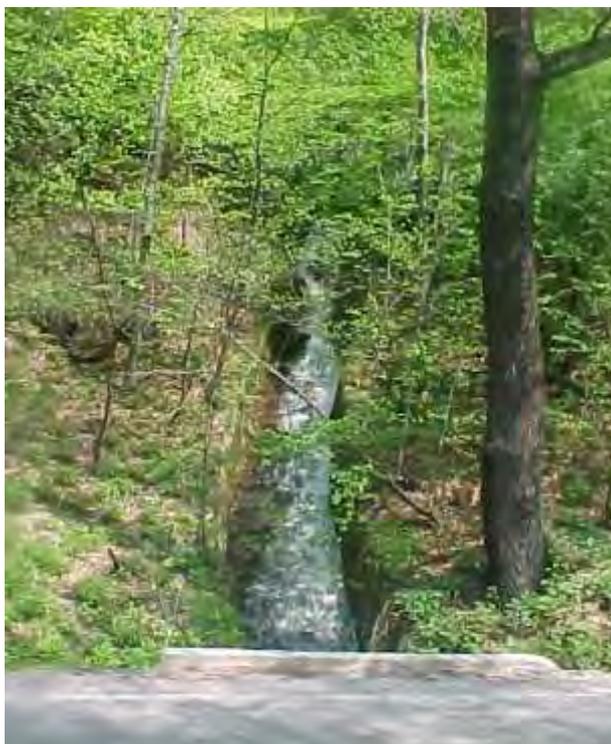
captare parau (functional). Profilul zidului de sprijin este in debleu fiind complet degradat avand o lungime de 100 m.

La km 102 + 500 exista o captare si o amenajare torent functionala.

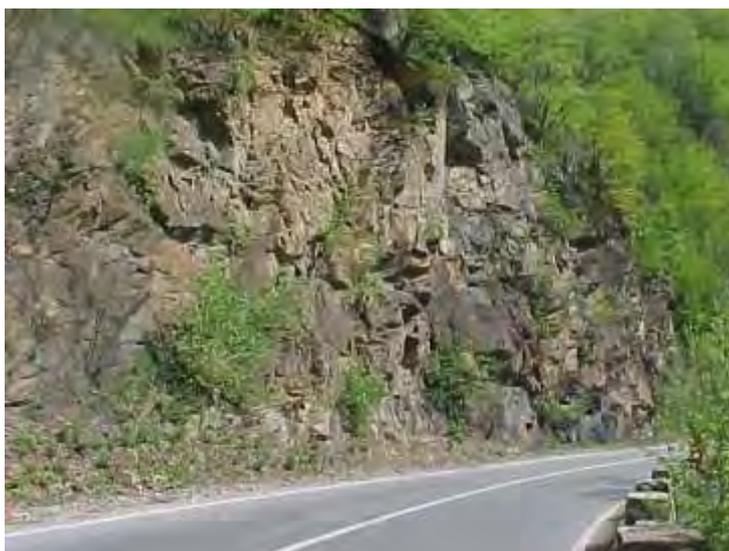
- KM 103 + 800

Azimutul inclinarii masurat cu busola geologica este de 33.6°, astfel incat stratelor inclina spre NE. Aceasta zona este caracterizata prin prezenta unor caderi de stanci. Profilul zidului de sprijin este in rambleu avand o inaltime de 5 m, iar cota raului Jiu fata de axa drumului este de 5 m. Inclinarea stratelor fata de axul drumului este de 50°. Panta versantului este de 80°.

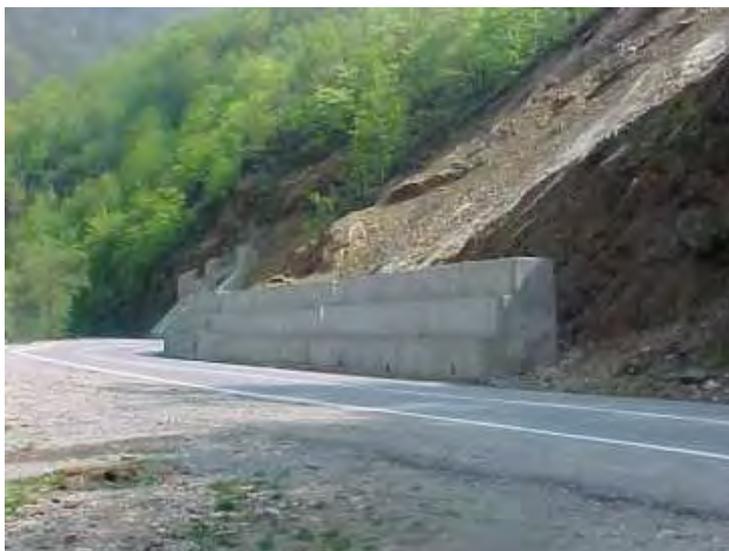
Azimutul inclinarii masurat cu busola geologica este de 31° , rezultand ca stratele inclina spre NE. In aceasta zona sunt prezenti canalul de captare parau si un podet. Zidul de sprijin este degradat si alcatuit din blocuri de piatra fara liant. Latimea drumului este de 5.6 m, iar versantul prezinta o panta de 85° . Cota drumului este de 436 m, pe alocuri avand loc caderi de stanci, iar inclinarea stratelor fata de axul drumului este de 38° .

La km 111 + 800 se prezinta aceeaasi situatie, inaltimea zidului de sprijin in rambleu fiind de 1.5 – 2 m.

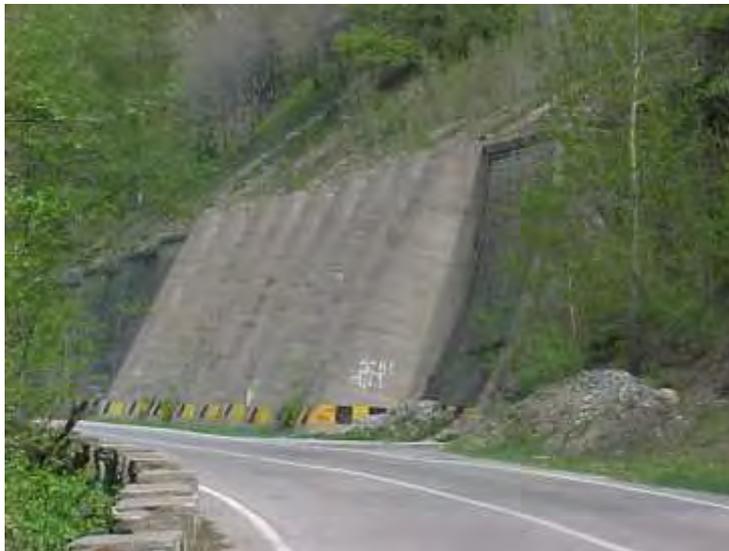
- KM 114 + 000

Zidului de sprijin in debleu a fost amenajat cu casete plasa cu bolovani, tencuite si prevazute cu ranforti. Latimea drumului in aceasta zona este de 7.2 m.

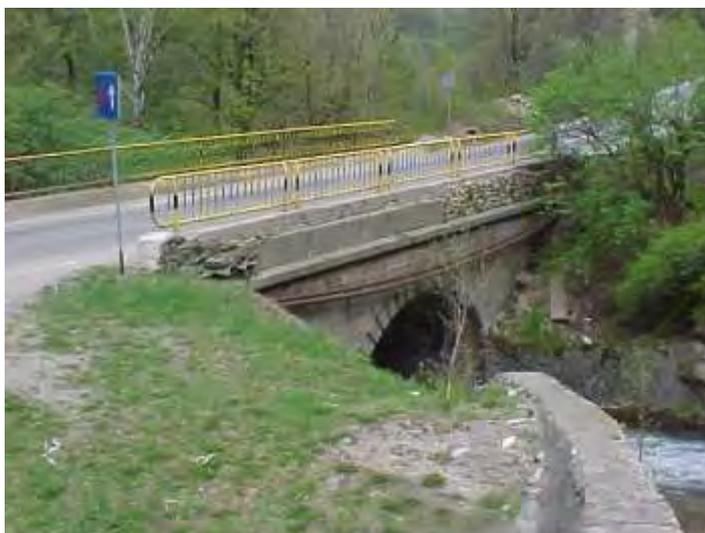
- KM 118 + 450

La aceasta pozitie se afla un pod si o camera de captare parau, iar latimea drumului este de 5.2 m.
